Comune di Empoli

PIANO OPERATIVO

**Piano per la programmazione
degli interventi volti all'eliminazione
delle barriere architettoniche (PEBA)**

Schede parcheggi

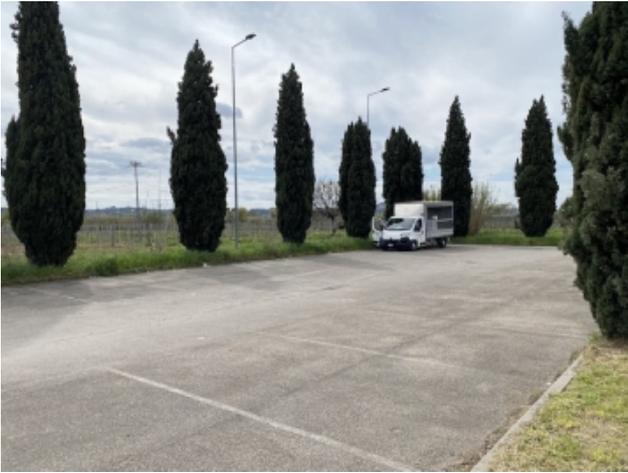
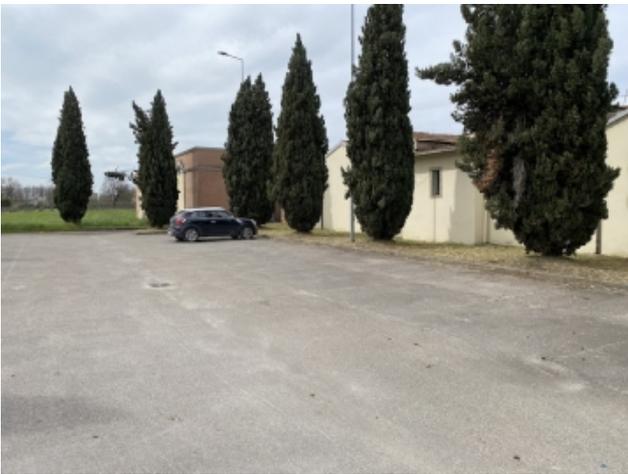
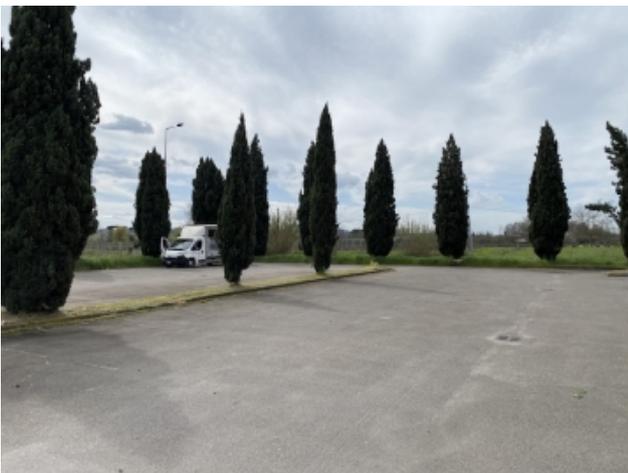
Oggetto: Parcheggio **Numero:** 158

Luogo: Via Val d' Elsa

Marciapiede: assente

Stalli per disabili: assente

Accessibilità: Accessibile con intervento

Note: Assenza di stalli per disabili

Indirizzi NBS: messa a dimora di alberi, per quanto riguarda i box di bioritenzione e alberature stradali, di cui al punto 1.1 delle NBS;
Interventi di demineralizzazione, come l'impiego di pavimentazione permeabili inverdite o riapertura dei corsi d'acqua tombati se possibile, di cui al punto 1.4 delle NBS;
Interventi di verde free standing, come l'impiego di barriere verdi e barriere verdi filtranti e percorsi pergolati, di cui al punto 1.8 delle NBS.

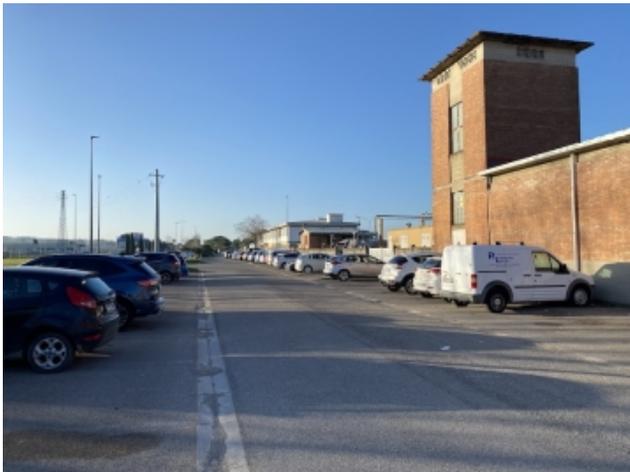
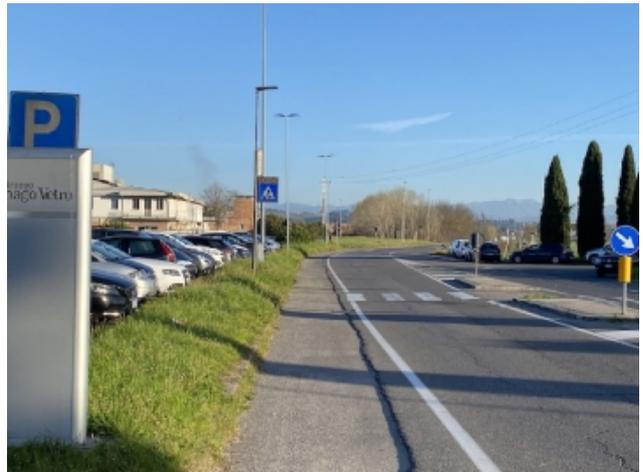
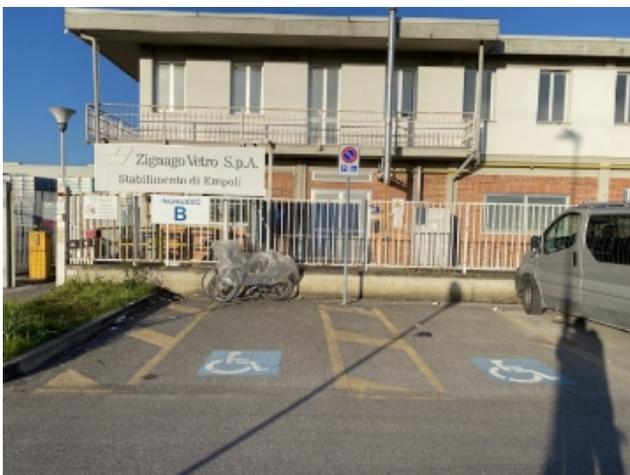
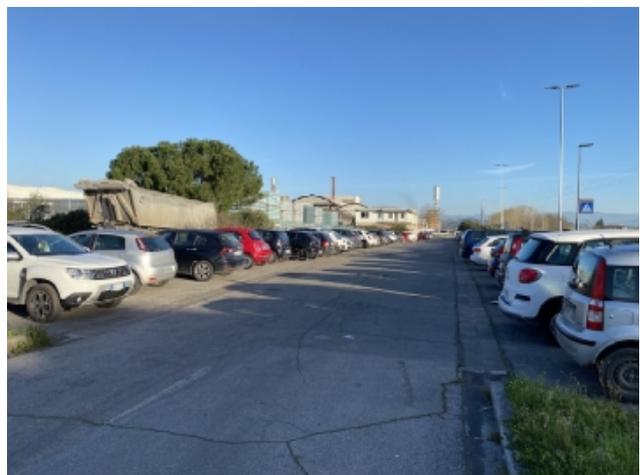
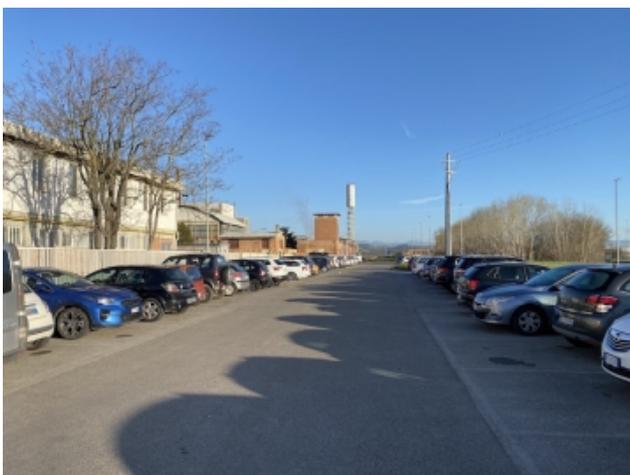
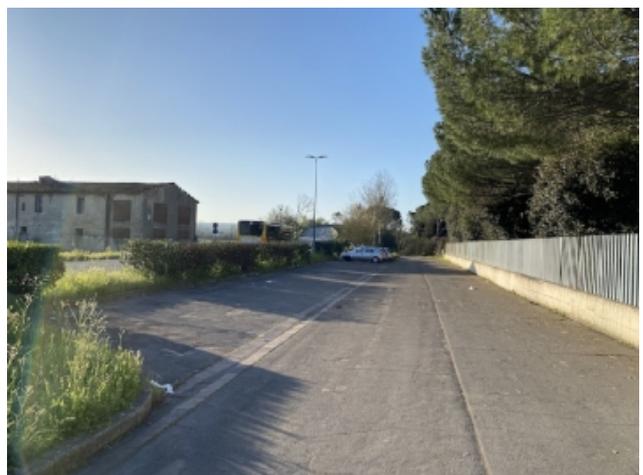
Oggetto: Parcheggio **Numero:** 159

Luogo: Via del Castelluccio

Aree verdi: Presenti delle aiuole

Alberature: Presenti nelle aiuole

Stalli per disabili: presenti

Accessibilità: Accessibile

Indirizzi NBS: messa a dimora di alberi, per quanto riguarda i box di bioritenzione e alberature stradali, di cui al punto 1.1 delle NBS;
Interventi di demineralizzazione, come l'impiego di pavimentazione permeabili inverdite o riapertura dei corsi d'acqua tombati se possibile, di cui al punto 1.4 delle NBS;

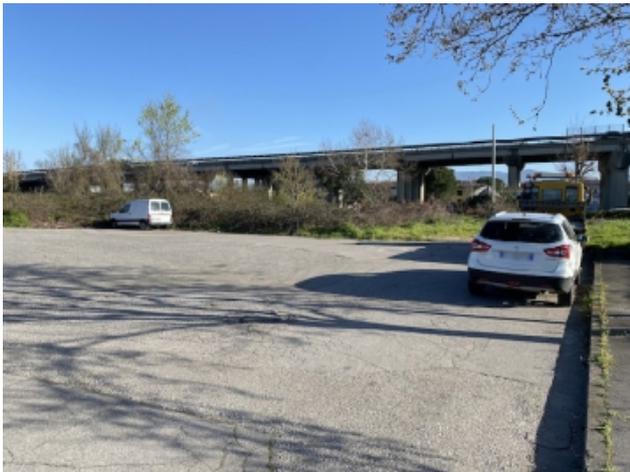
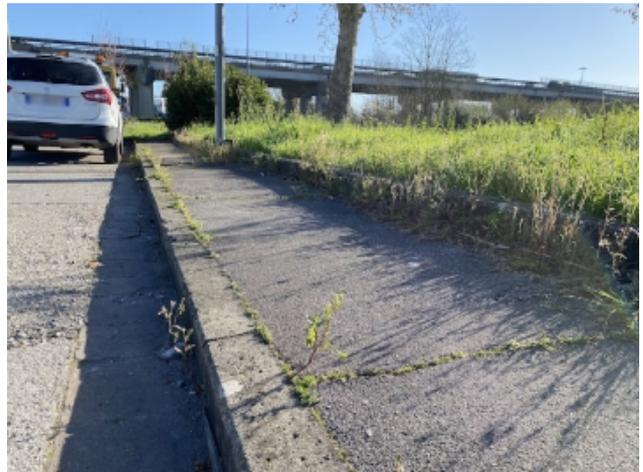
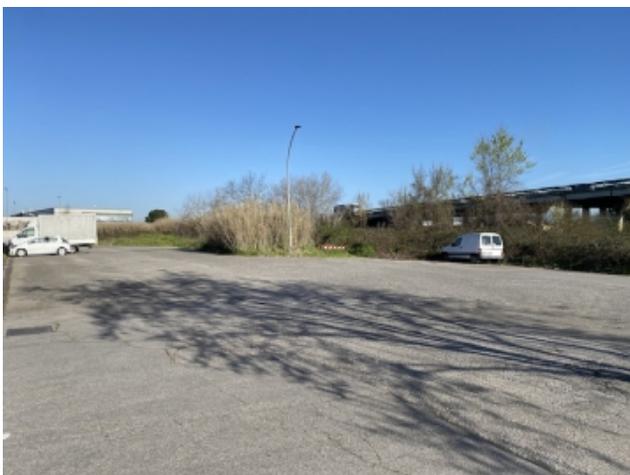
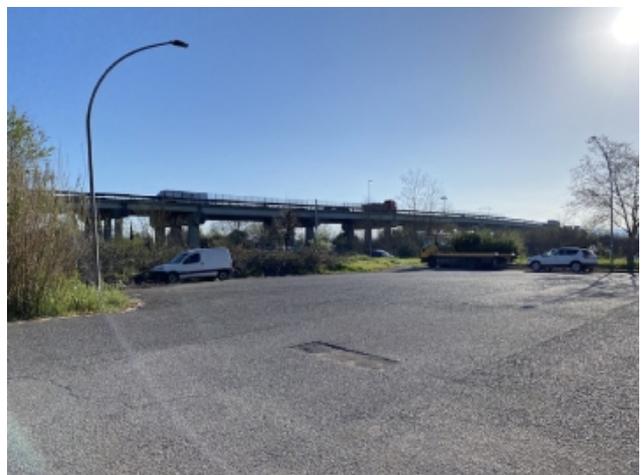
Oggetto: Parcheggio **Numero:** 160

Luogo: Via Ferdinando Santi

Marciapiede: Presente senza scivolo

Stalli per disabili: assenti

Accessibilità: Accessibile con intervento

Note: Assenza stalli per disabili e marciapiede senza scivolo

Indirizzi NBS: messa a dimora di alberi, per quanto riguarda i box di bioritenzione e alberature stradali, di cui al punto 1.1 delle NBS;
Interventi di demineralizzazione, come l'impiego di pavimentazione permeabili inverdite o riapertura dei corsi d'acqua tombati se possibile, di cui al punto 1.4 delle NBS;

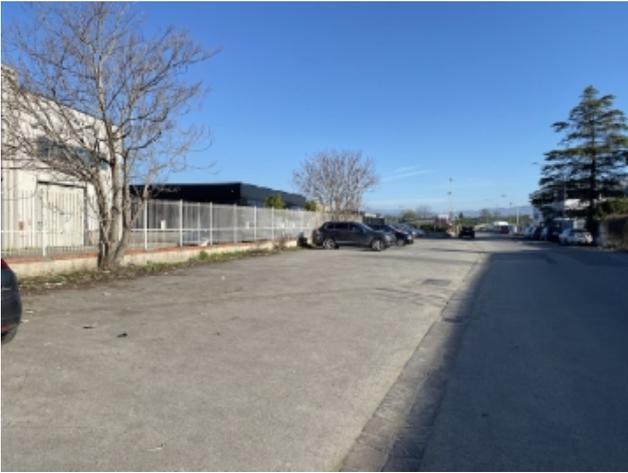
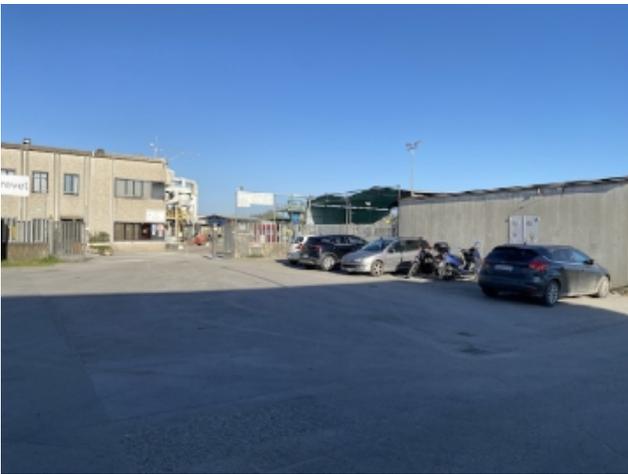
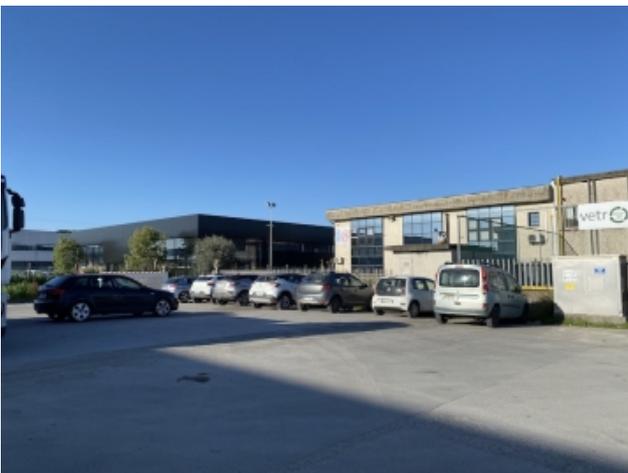
Oggetto: Parcheggio **Numero:** 161

Luogo: Via VIII Marzo

Aree verdi: assente

Stalli per disabili: assenti

Accessibilità: Accessibile con intervento

Note: Assenza stalli per disabili

Indirizzi NBS: messa a dimora di alberi, per quanto riguarda i box di bioritenzione e alberature stradali, di cui al punto 1.1 delle NBS;
Interventi di demineralizzazione, come l'impiego di pavimentazione permeabili inverdite o riapertura dei corsi d'acqua tombati se possibile, di cui al punto 1.4 delle NBS;

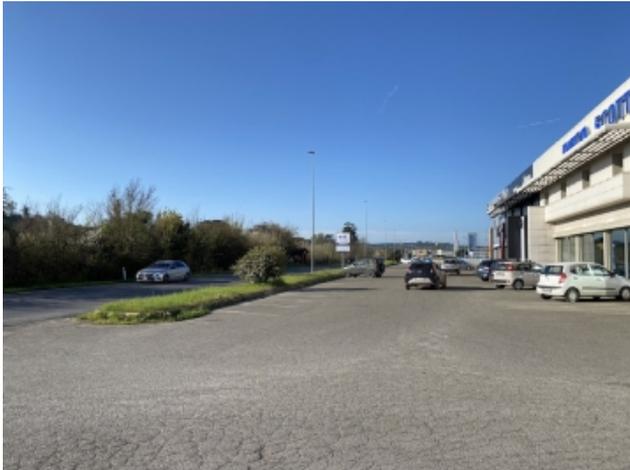
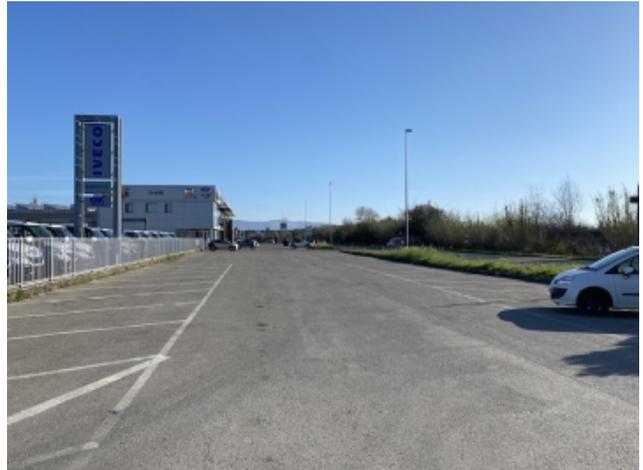
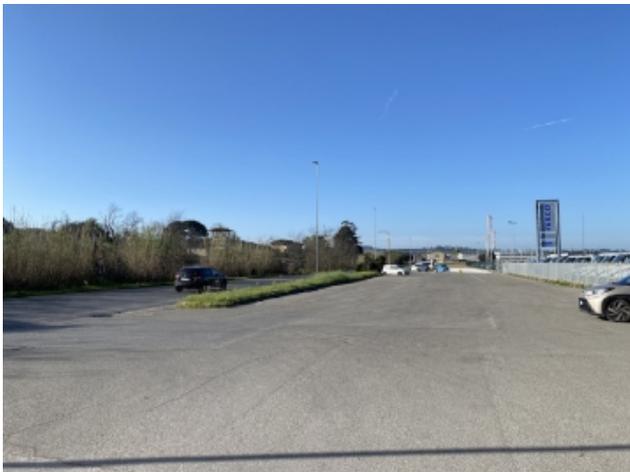
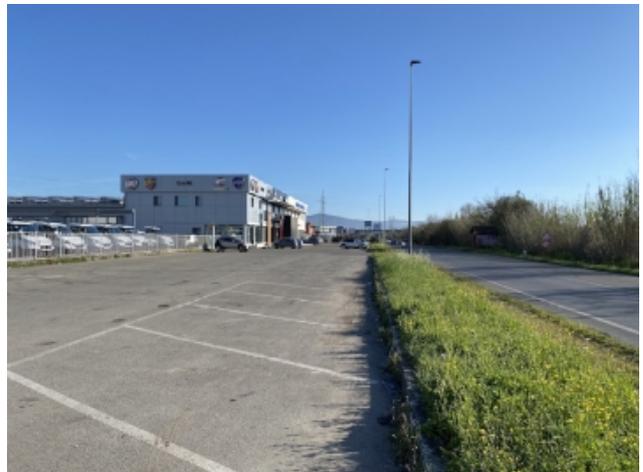
Oggetto: Parcheggio **Numero:** 162

Luogo: SS67

Stalli per disabili: assenti

Accessibilità: Accessibile con intervento

Note: Assenza stalli per disabili

Indirizzi NBS: messa a dimora di alberi, per quanto riguarda i box di bioritenzione e alberature stradali, di cui al punto 1.1 delle NBS;
Interventi di demineralizzazione, come l'impiego di pavimentazione permeabili inverdite o riapertura dei corsi d'acqua tombati se possibile, di cui al punto 1.4 delle NBS;

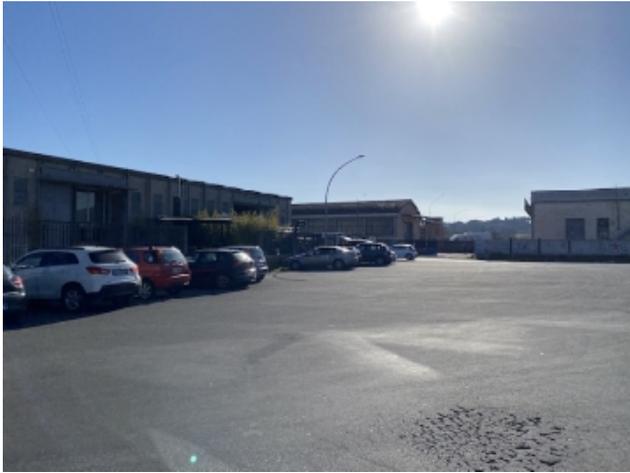
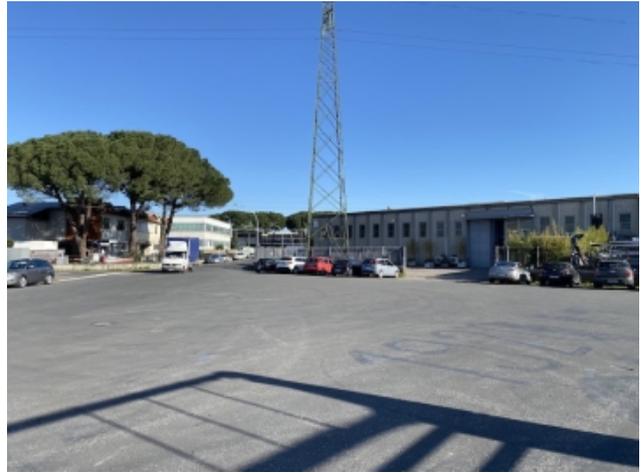
Oggetto: Parcheggio **Numero:** 163

Luogo: Via Achille Grandi

Stalli per disabili: assenti

Accessibilità: Accessibile con intervento

Note: Assenza stalli per disabili

Indirizzi NBS: messa a dimora di alberi, per quanto riguarda i box di bioritenzione e alberature stradali, di cui al punto 1.1 delle NBS;
Interventi di demineralizzazione, come l'impiego di pavimentazione permeabili inverdite o riapertura dei corsi d'acqua tombati se possibile, di cui al punto 1.4 delle NBS;

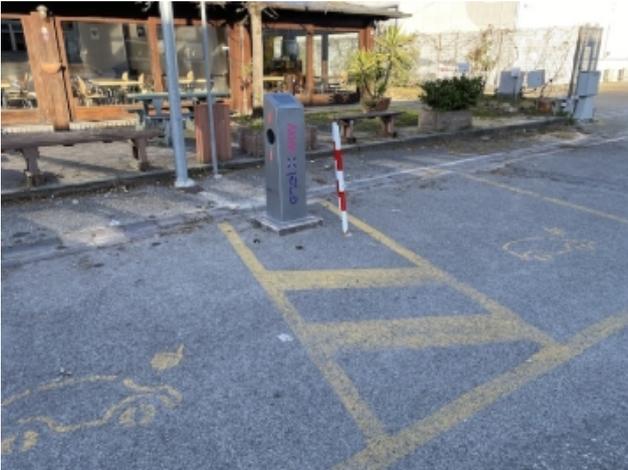
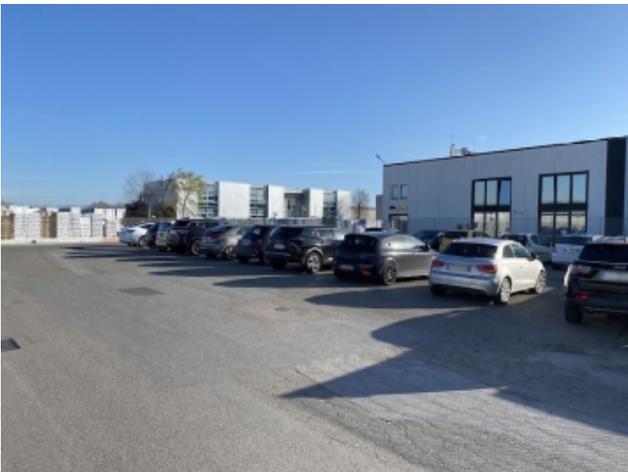
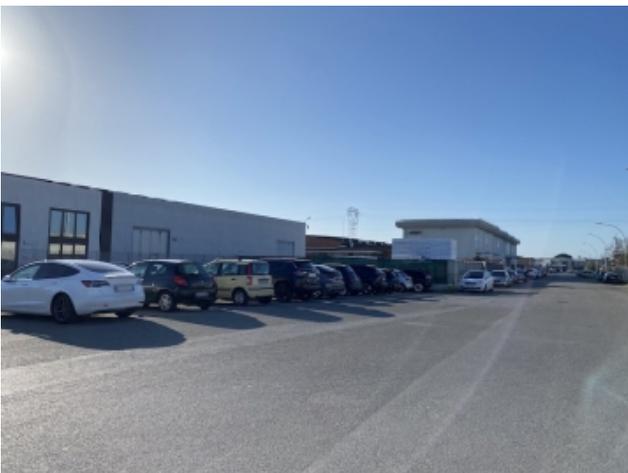
Oggetto: Parcheggio **Numero:** 164

Luogo: Via Giuseppe di Vittorio

Stalli per disabili: assenti

Accessibilità: Accessibile con intervento

Note: Assenza stalli per disabili

Indirizzi NBS: messa a dimora di alberi, per quanto riguarda i box di bioritenzione e alberature stradali, di cui al punto 1.1 delle NBS;
Interventi di demineralizzazione, come l'impiego di pavimentazione permeabili inverdite o riapertura dei corsi d'acqua tombati se possibile, di cui al punto 1.4 delle NBS;

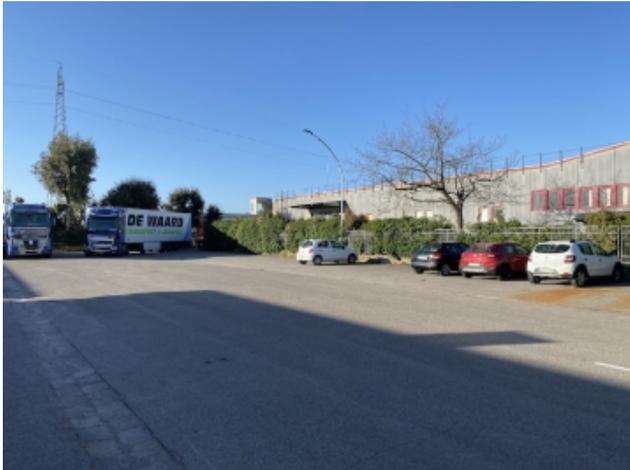
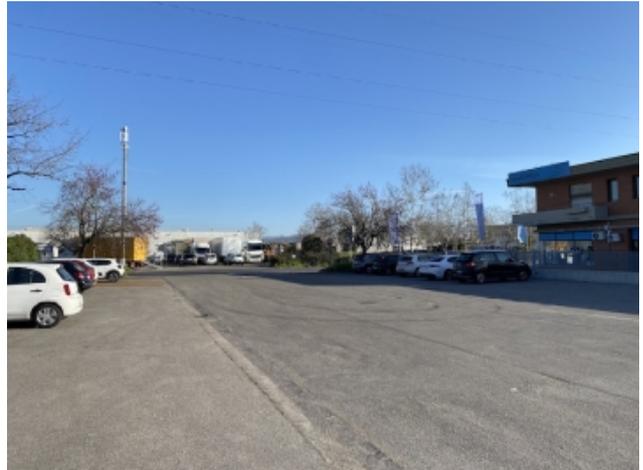
Oggetto: Parcheggio **Numero:** 166

Accessibilità: Accessibile con intervento

Note: Assenza stalli per disabili

Indirizzi NBS: messa a dimora di alberi, per quanto riguarda i box di bioritenzione e alberature stradali, di cui al punto 1.1 delle NBS;
Interventi di demineralizzazione, come l'impiego di pavimentazione permeabili inverdite o riapertura dei corsi d'acqua tombati se possibile, di cui al punto 1.4 delle NBS;

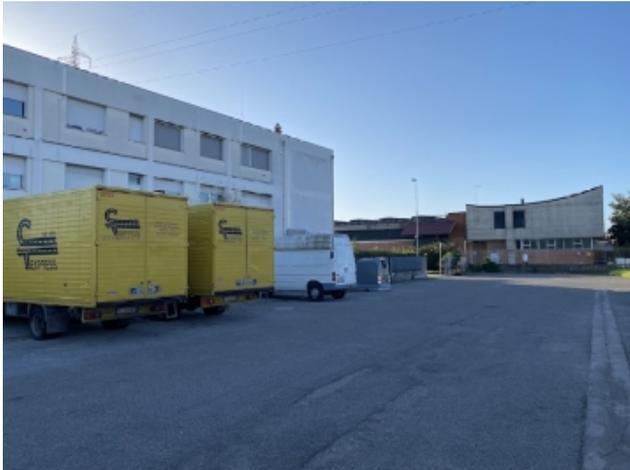
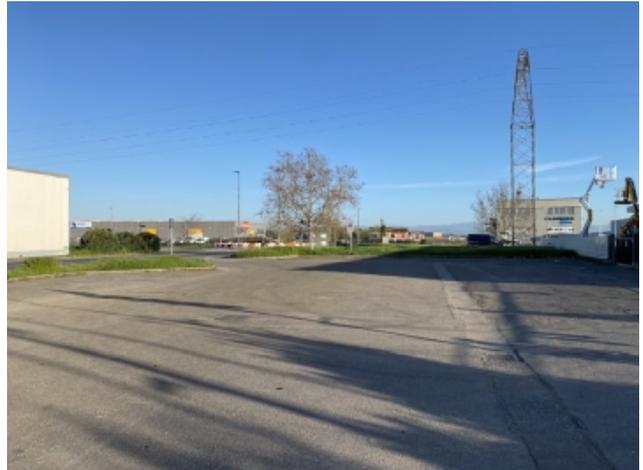
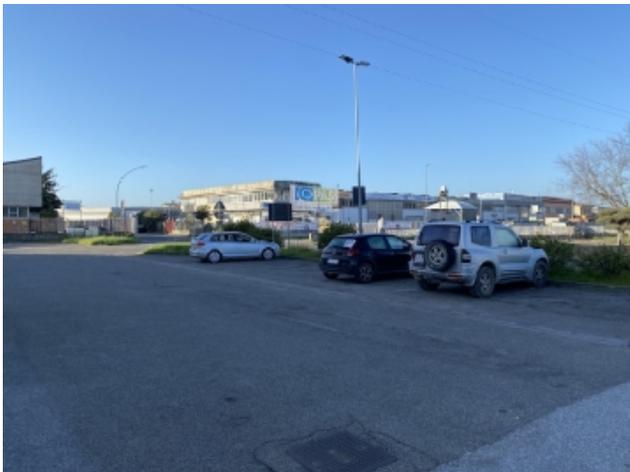
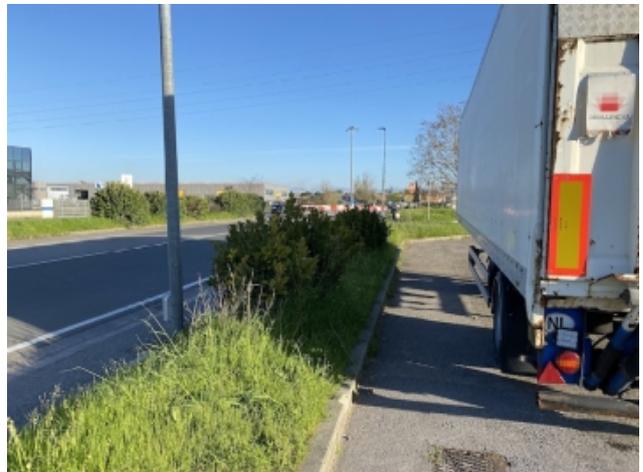
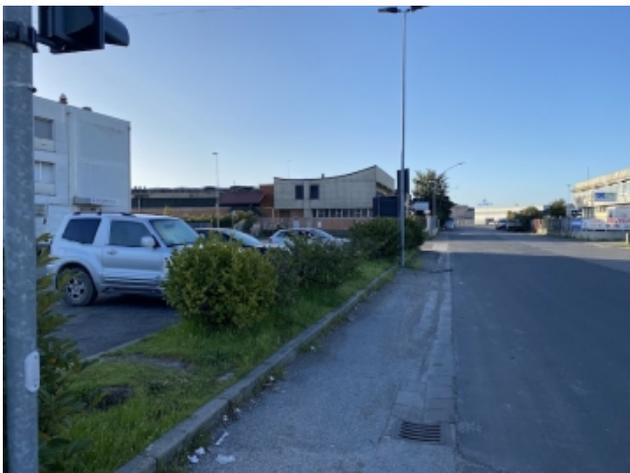
Oggetto: Parcheggio **Numero:** 167

Accessibilità: Accessibile con intervento

Note: Assenza stalli per disabili

Indirizzi NBS: messa a dimora di alberi, per quanto riguarda i box di bioritenzione e alberature stradali, di cui al punto 1.1 delle NBS;
Interventi di demineralizzazione, come l'impiego di pavimentazione permeabili inverdite o riapertura dei corsi d'acqua tombati se possibile, di cui al punto 1.4 delle NBS;

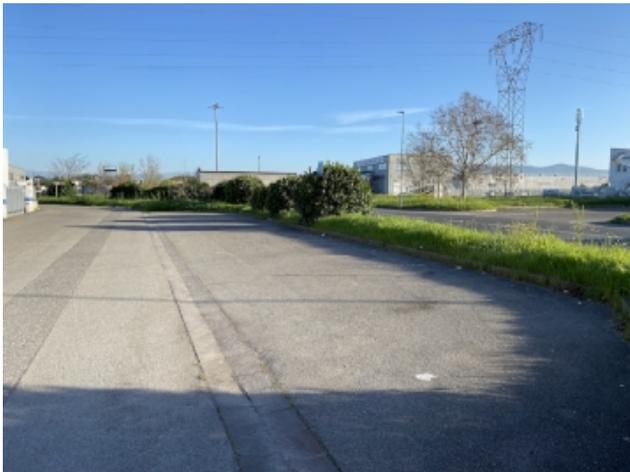
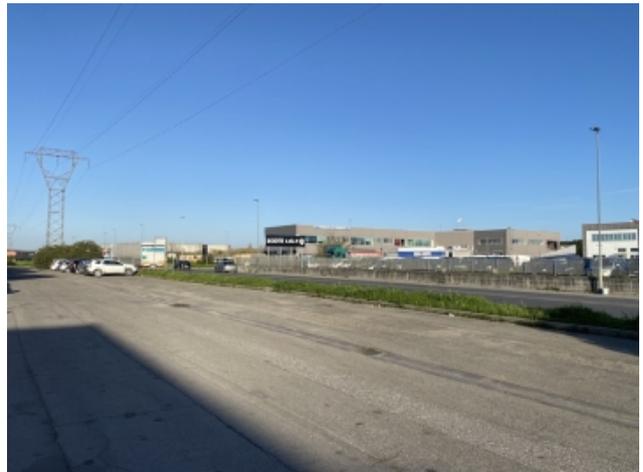
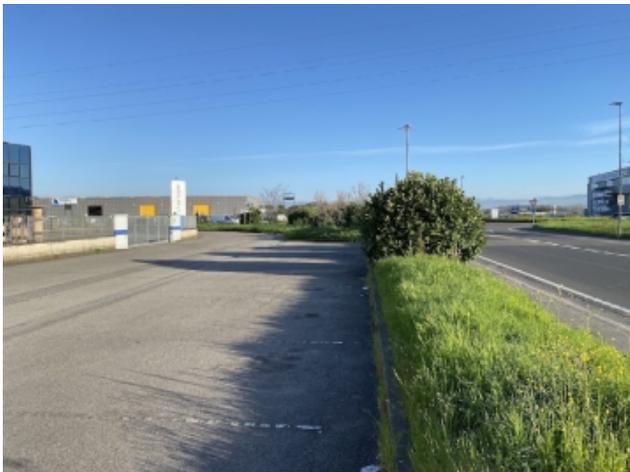
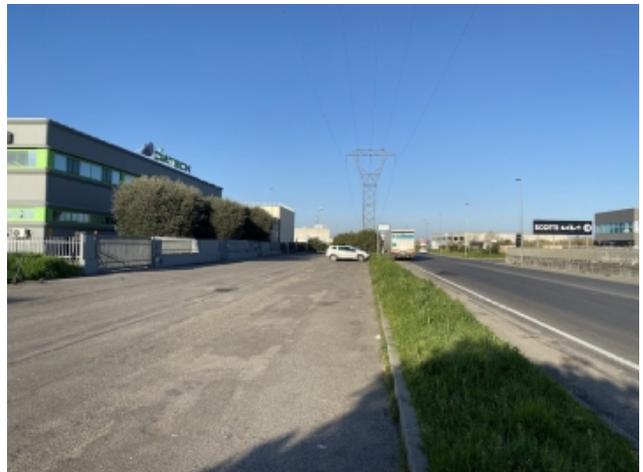
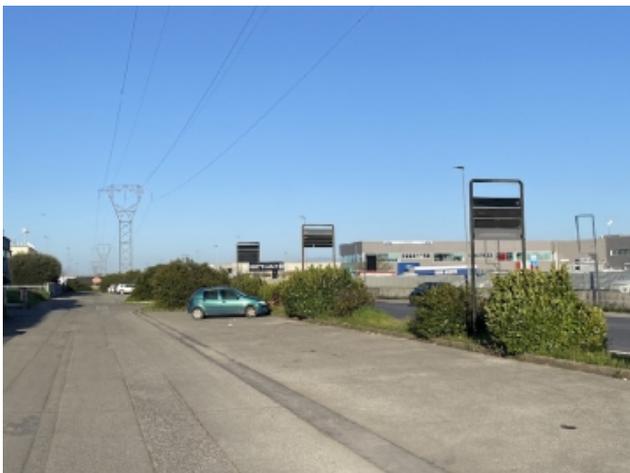
Oggetto: Parcheggio **Numero:** 168

Accessibilità: Accessibile con intervento

Note: Assenza stalli per disabili

Indirizzi NBS: messa a dimora di alberi, per quanto riguarda i box di bioritenzione e alberature stradali, di cui al punto 1.1 delle NBS;
Interventi di demineralizzazione, come l'impiego di pavimentazione permeabili inverdite o riapertura dei corsi d'acqua tombati se possibile, di cui al punto 1.4 delle NBS;

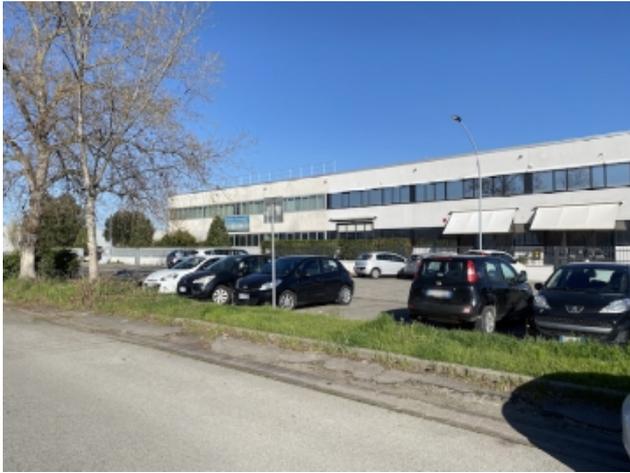
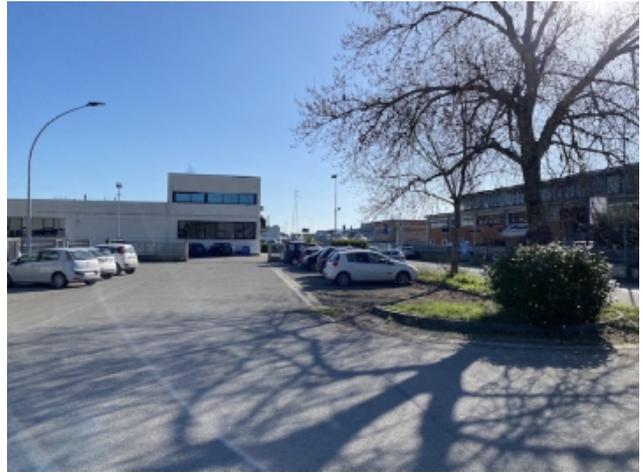
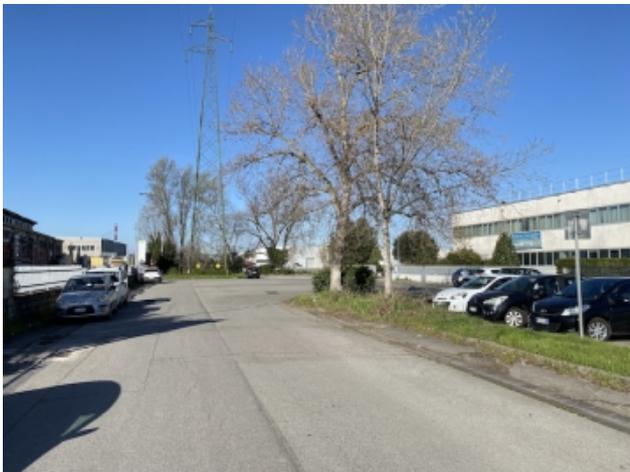
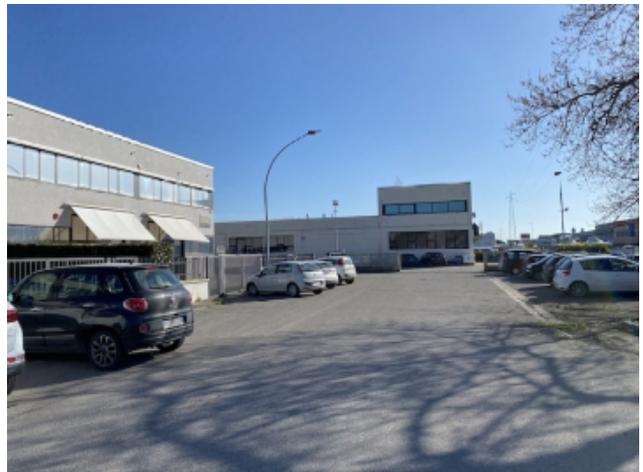
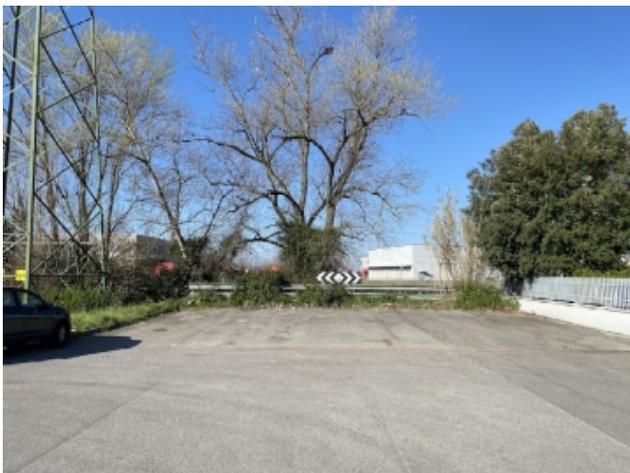
Oggetto: Parcheggio **Numero:** 169

Accessibilità: Accessibile con intervento

Note: Assenza stalli per disabili

Indirizzi NBS: messa a dimora di alberi, per quanto riguarda i box di bioritenzione e alberature stradali, di cui al punto 1.1 delle NBS;
Interventi di demineralizzazione, come l'impiego di pavimentazione permeabili inverdite o riapertura dei corsi d'acqua tombati se possibile, di cui al punto 1.4 delle NBS;

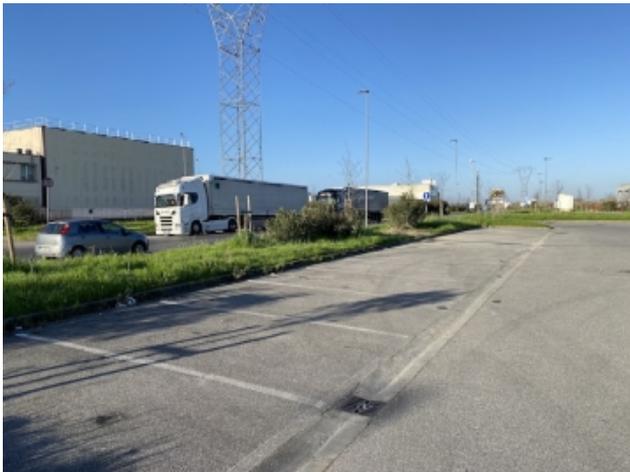
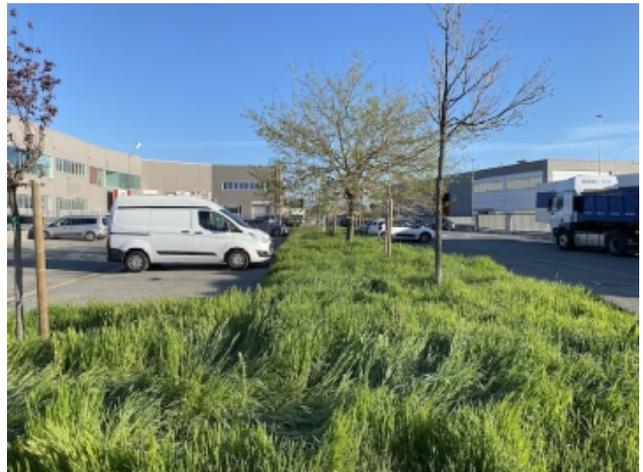
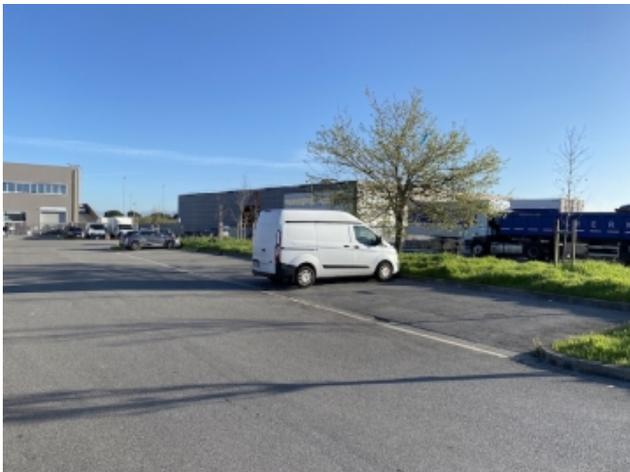
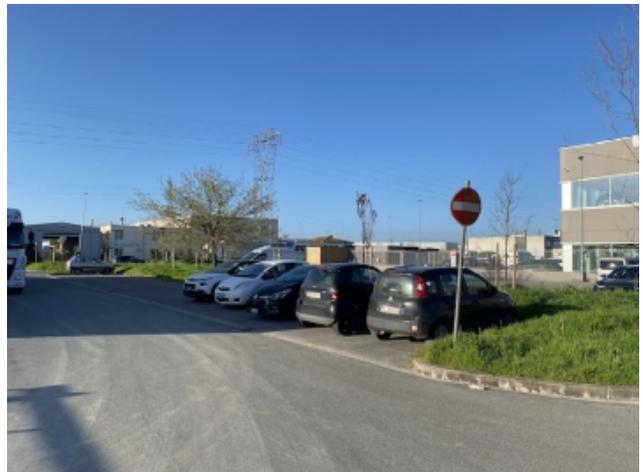
Oggetto: Parcheggio **Numero:** 170

Accessibilità: Accessibile con intervento

Note: Assenza stalli per disabili

Indirizzi NBS: messa a dimora di alberi, per quanto riguarda i box di bioritenzione e alberature stradali, di cui al punto 1.1 delle NBS;
Interventi di demineralizzazione, come l'impiego di pavimentazione permeabili inverdite o riapertura dei corsi d'acqua tombati se possibile, di cui al punto 1.4 delle NBS;

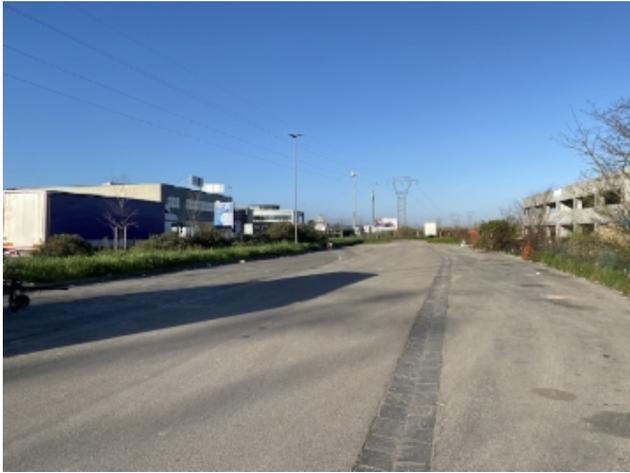
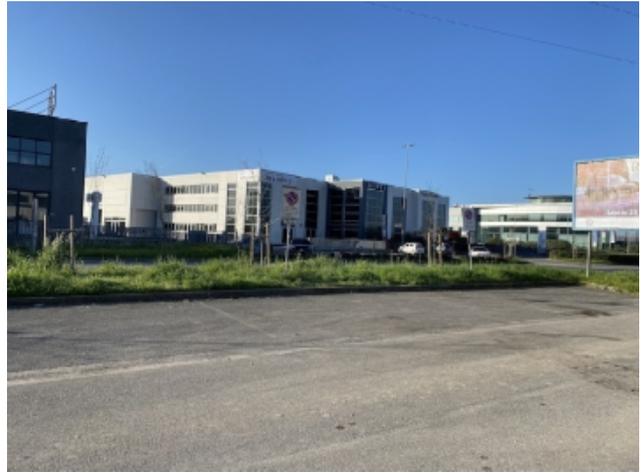
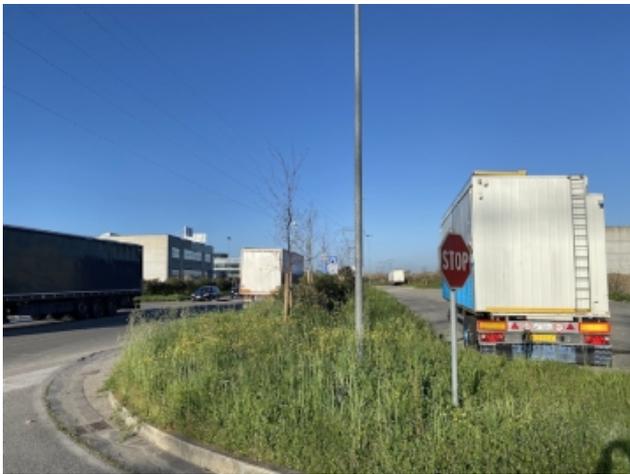
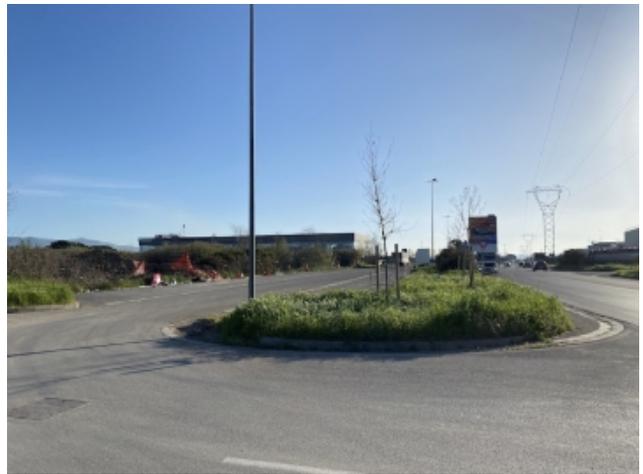
Oggetto: Parcheggio **Numero:** 171

Accessibilità: Accessibile con intervento

Note: Assenza stalli per disabili

Indirizzi NBS: messa a dimora di alberi, per quanto riguarda i box di bioritenzione e alberature stradali, di cui al punto 1.1 delle NBS;
Interventi di demineralizzazione, come l'impiego di pavimentazione permeabili inverdite o riapertura dei corsi d'acqua tombati se possibile, di cui al punto 1.4 delle NBS;
Interventi di verde free standing, come l'impiego di barriere verdi e barriere verdi filtranti e percorsi pergolati, di cui al punto 1.8 delle NBS.

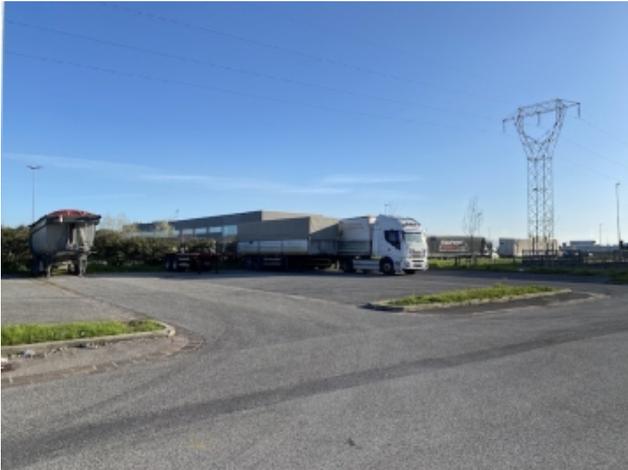
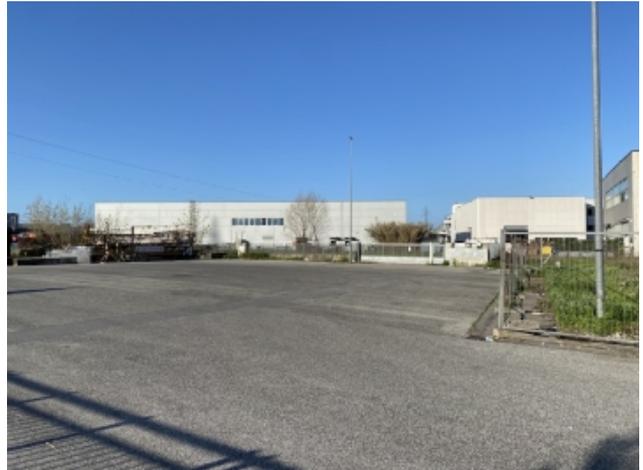
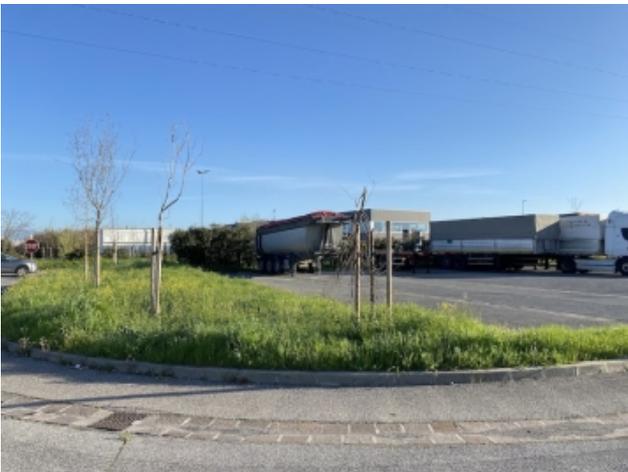
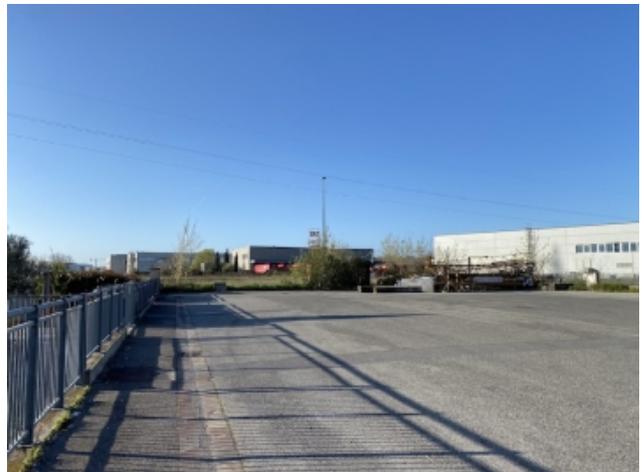
Oggetto: Parcheggio **Numero:** 172

Accessibilità: Accessibile con intervento

Note: Assenza stalli per disabili

Indirizzi NBS: messa a dimora di alberi, per quanto riguarda i box di bioritenzione e alberature stradali, di cui al punto 1.1 delle NBS;
Interventi di demineralizzazione, come l'impiego di pavimentazione permeabili inverdite o riapertura dei corsi d'acqua tombati se possibile, di cui al punto 1.4 delle NBS;

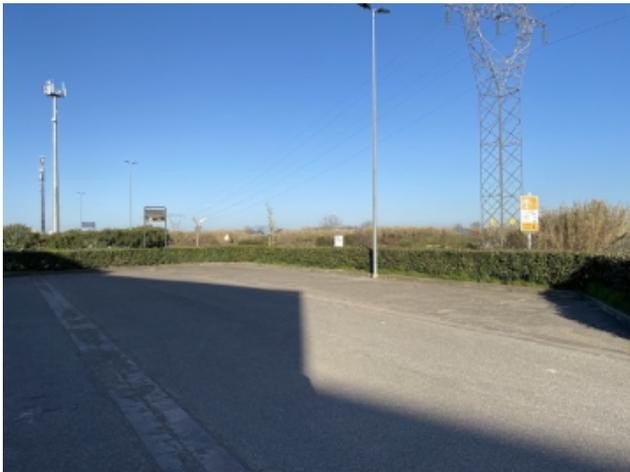
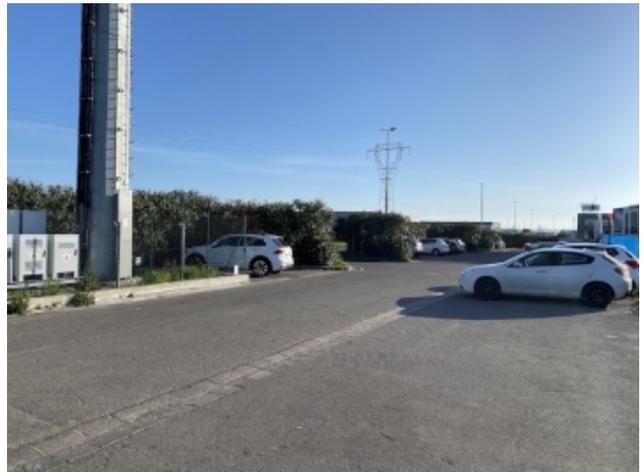
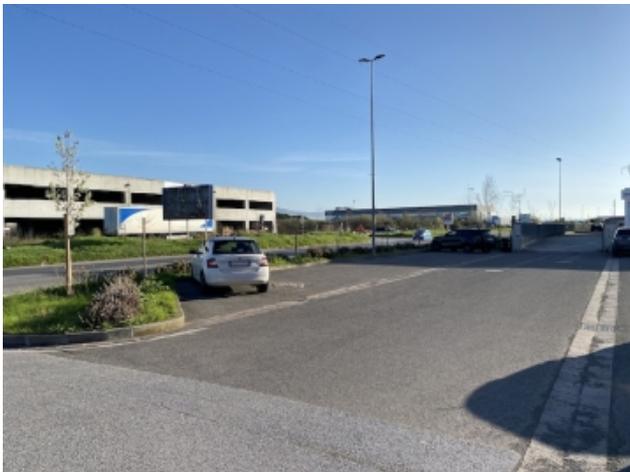
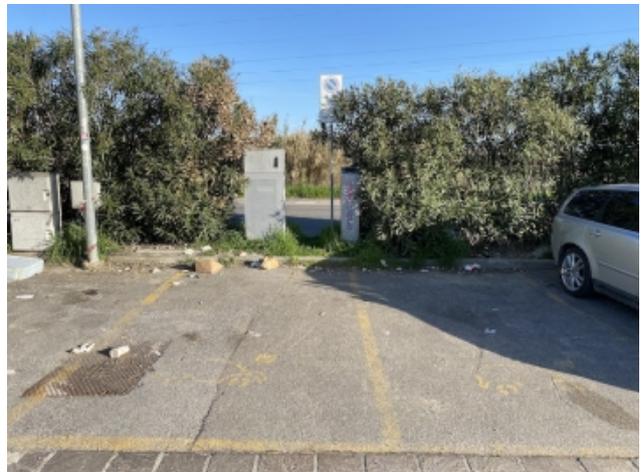
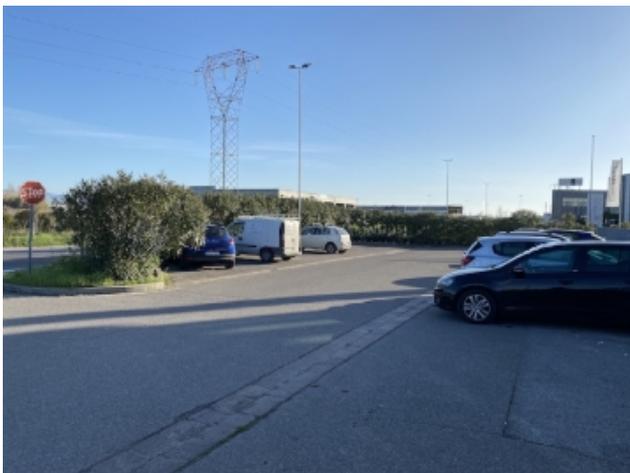
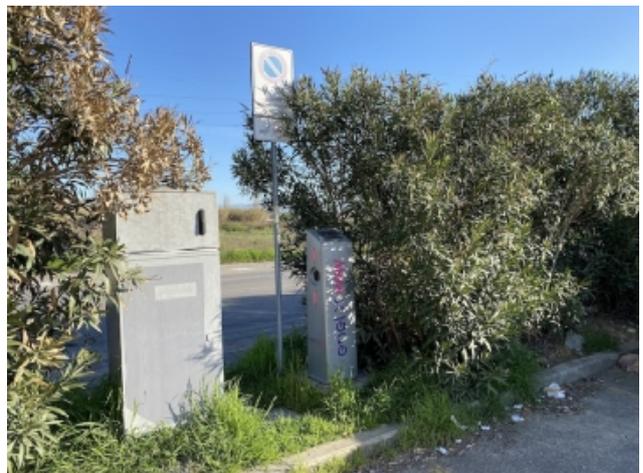
Oggetto: Parcheggio **Numero:** 173

Accessibilità: Accessibile con intervento

Note: Assenza stalli per disabili

Indirizzi NBS: messa a dimora di alberi, per quanto riguarda i box di bioritenzione e alberature stradali, di cui al punto 1.1 delle NBS;
Interventi di demineralizzazione, come l'impiego di pavimentazione permeabili inverdite o riapertura dei corsi d'acqua tombati se possibile, di cui al punto 1.4 delle NBS;
Interventi di verde free standing, come l'impiego di barriere verdi e barriere verdi filtranti e percorsi pergolati, di cui al punto 1.8 delle NBS.

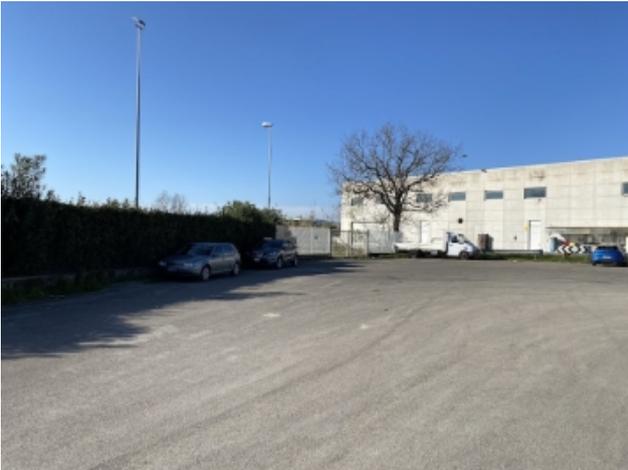
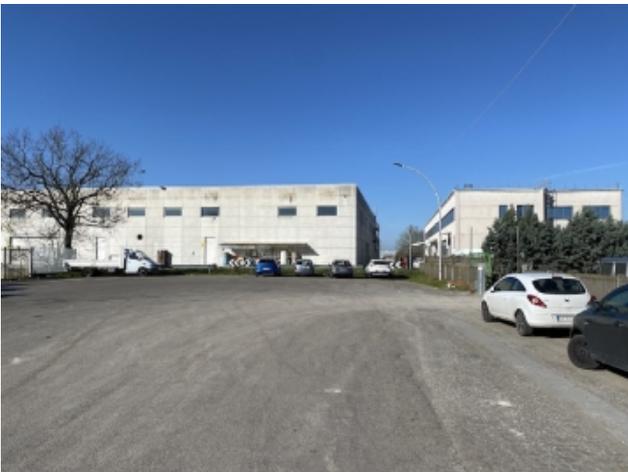
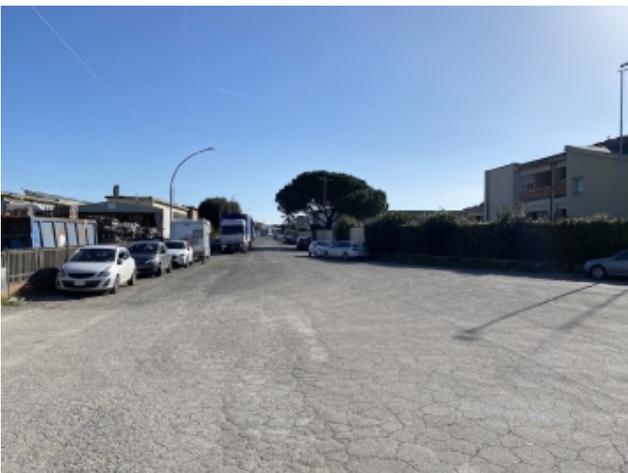
Oggetto: Parcheggio **Numero:** 175

Accessibilità: Accessibile con intervento

Note: Assenza stalli per disabili

Indirizzi NBS: messa a dimora di alberi, per quanto riguarda i box di bioritenzione e alberature stradali, di cui al punto 1.1 delle NBS;
Interventi di demineralizzazione, come l'impiego di pavimentazione permeabili inverdite o riapertura dei corsi d'acqua tombati se possibile, di cui al punto 1.4 delle NBS;

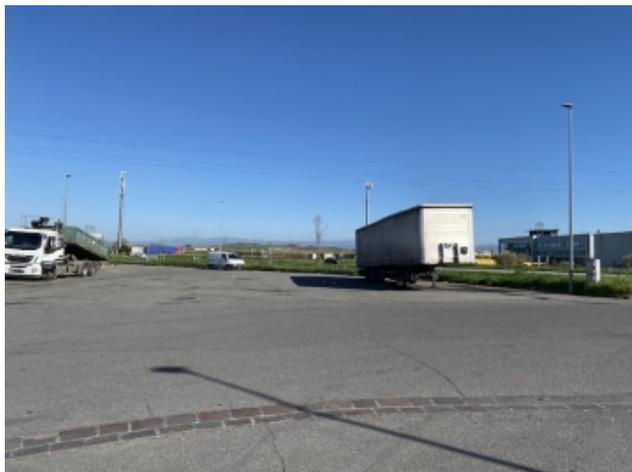
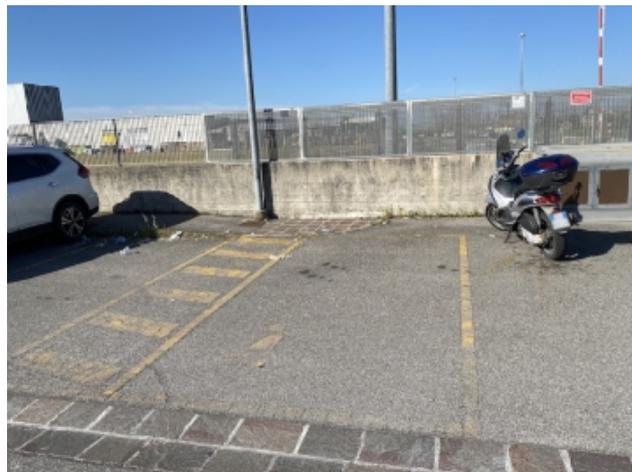
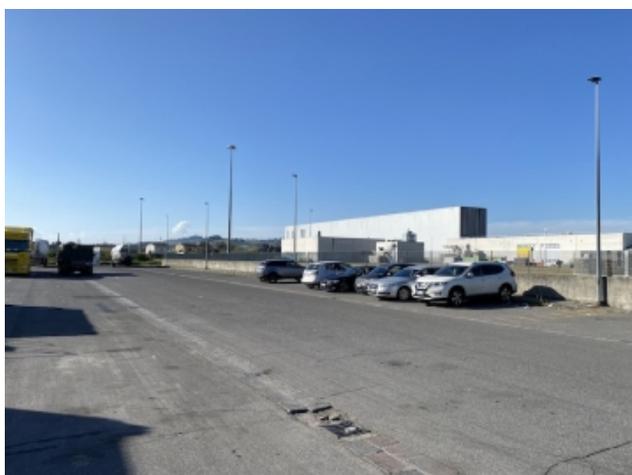
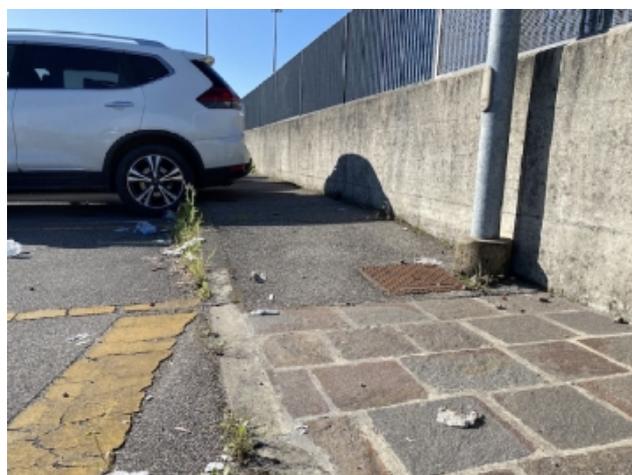
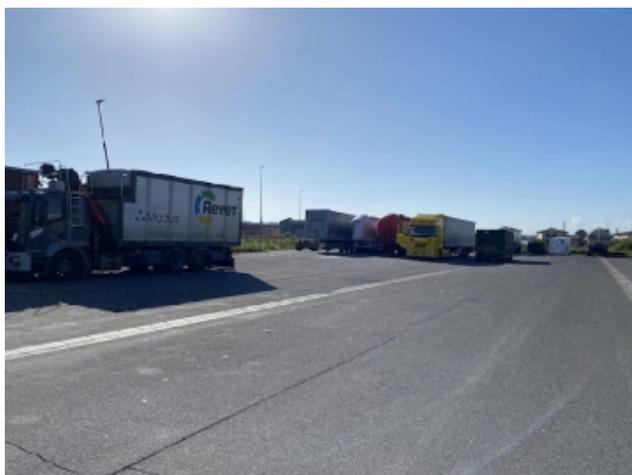
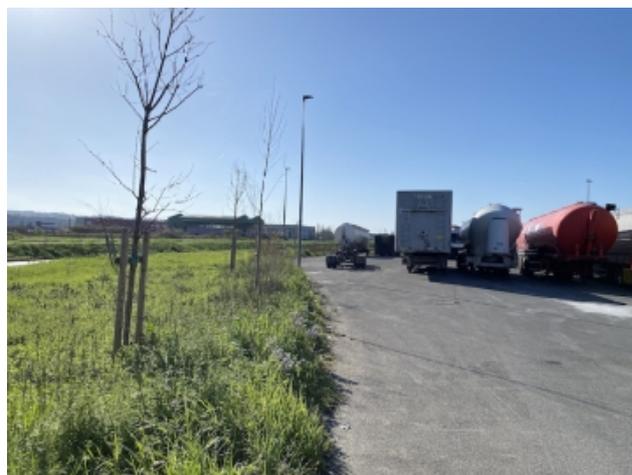
Oggetto: Parcheggio **Numero:** 176

Accessibilità: Accessibile

Indirizzi NBS: messa a dimora di alberi, per quanto riguarda i box di bioritenzione e alberature stradali, di cui al punto 1.1 delle NBS;
Interventi di demineralizzazione, come l'impiego di pavimentazione permeabili inverdite o riapertura dei corsi d'acqua tombati se possibile, di cui al punto 1.4 delle NBS;
Interventi di verde free standing, come l'impiego di barriere verdi e barriere verdi filtranti e percorsi pergolati, di cui al punto 1.8 delle NBS.
