Comune di Empoli

PIANO OPERATIVO

**Piano per la programmazione
degli interventi volti all'eliminazione
delle barriere architettoniche (PEBA)**

Schede parcheggi

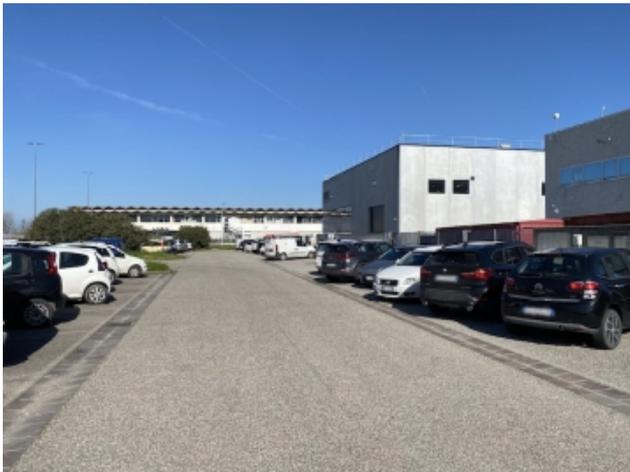
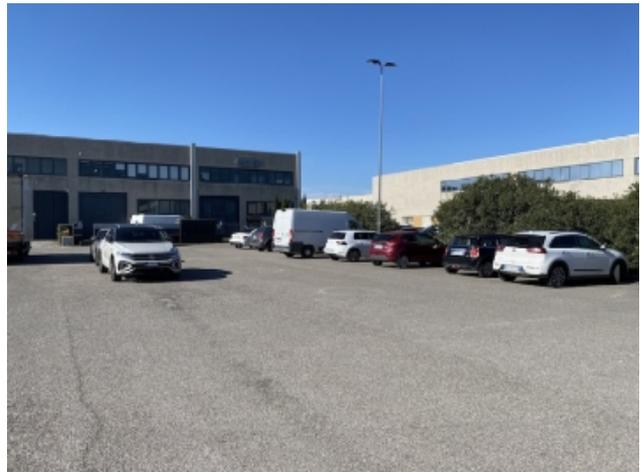
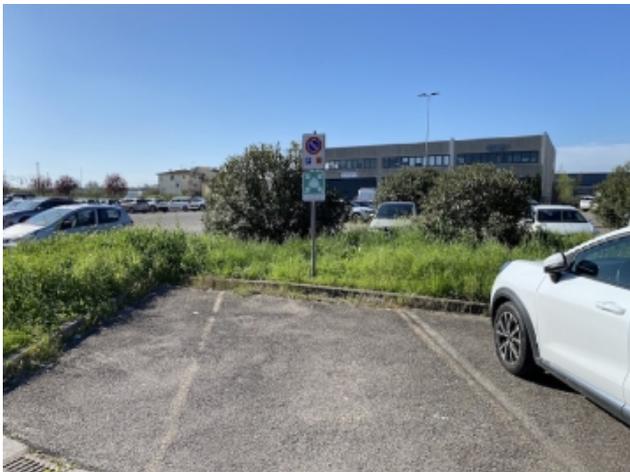
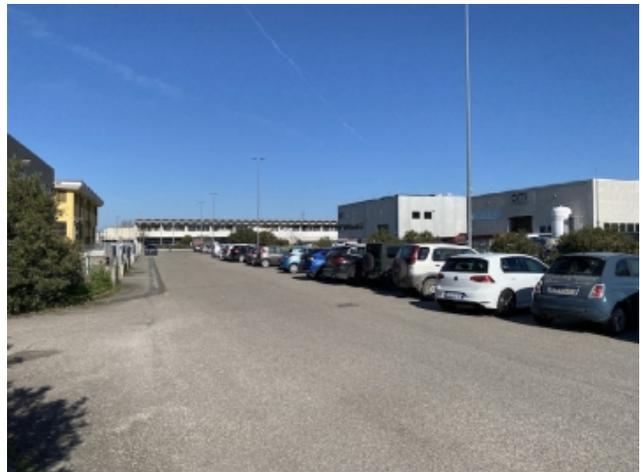
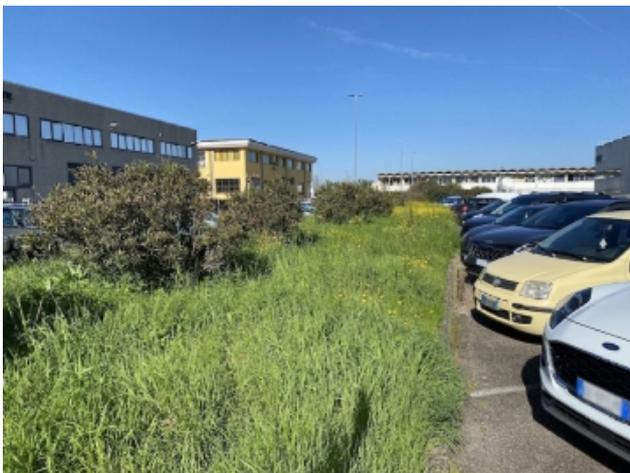
Oggetto: Parcheggio **Numero:** 177

Accessibilità: Accessibile

Indirizzi NBS: messa a dimora di alberi, per quanto riguarda i box di bioritenzione e alberature stradali, di cui al punto 1.1 delle NBS;

Interventi di demineralizzazione, come l'impiego di pavimentazione permeabili inverdite o riapertura dei corsi d'acqua tombati se possibile, di cui al punto 1.4 delle NBS;

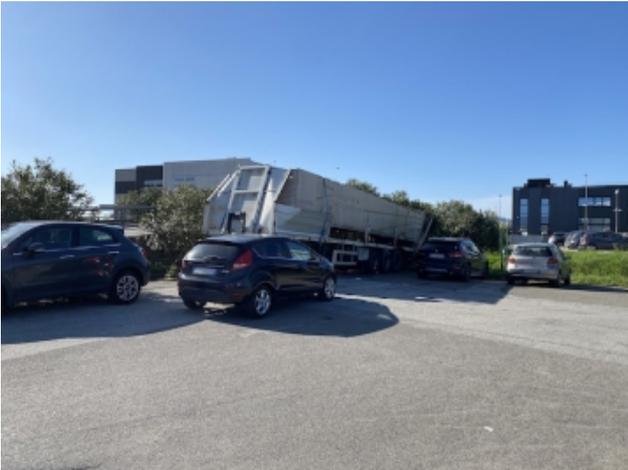
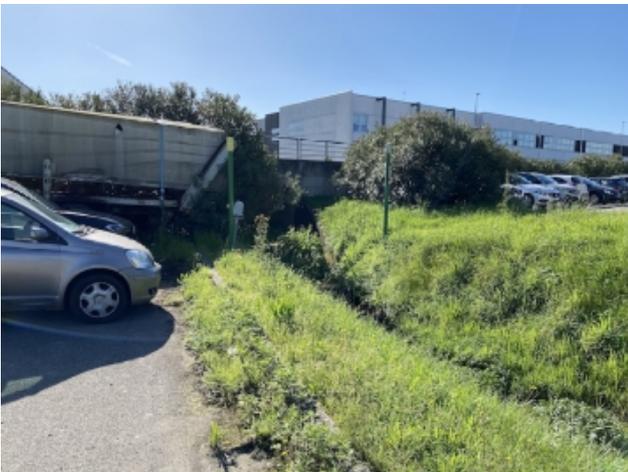
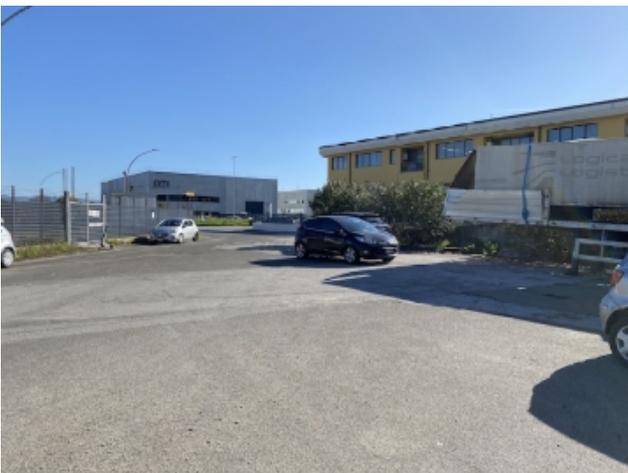
Oggetto: Parcheggio **Numero:** 178

Accessibilità: Accessibile con intervento

Note: Assenza stalli per disabili

Indirizzi NBS: messa a dimora di alberi, per quanto riguarda i box di bioritenzione e alberature stradali, di cui al punto 1.1 delle NBS;
Interventi di demineralizzazione, come l'impiego di pavimentazione permeabili inverdite o riapertura dei corsi d'acqua tombati se possibile, di cui al punto 1.4 delle NBS;

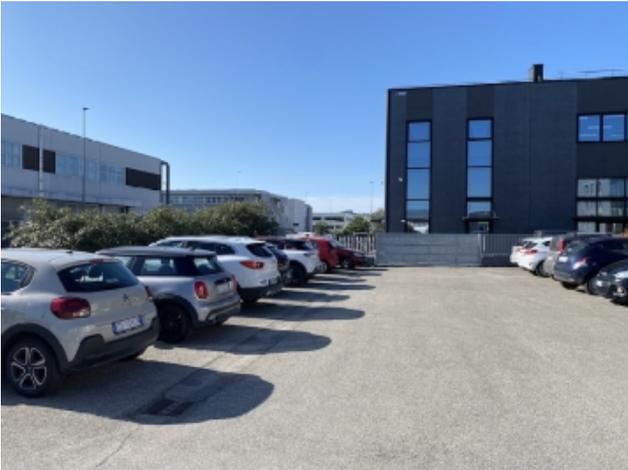
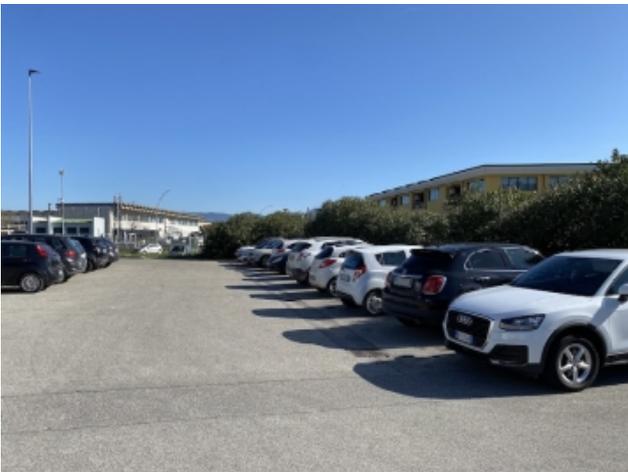
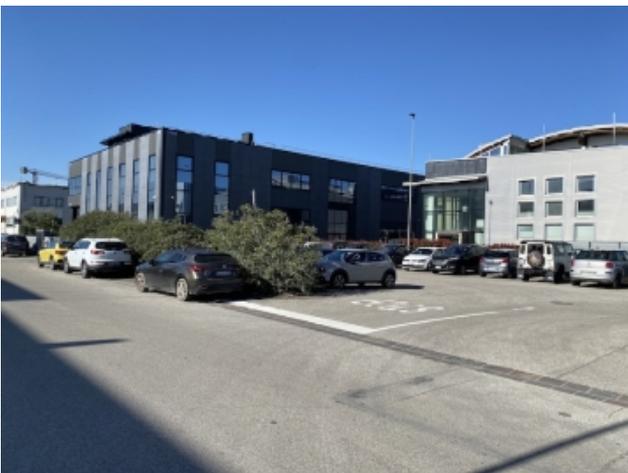
Oggetto: Parcheggio **Numero:** 179

Accessibilità: Accessibile con intervento

Note: Assenza stalli per disabili

Indirizzi NBS: messa a dimora di alberi, per quanto riguarda i box di bioritenzione e alberature stradali, di cui al punto 1.1 delle NBS;
Interventi di demineralizzazione, come l'impiego di pavimentazione permeabili inverdite o riapertura dei corsi d'acqua tombati se possibile, di cui al punto 1.4 delle NBS;

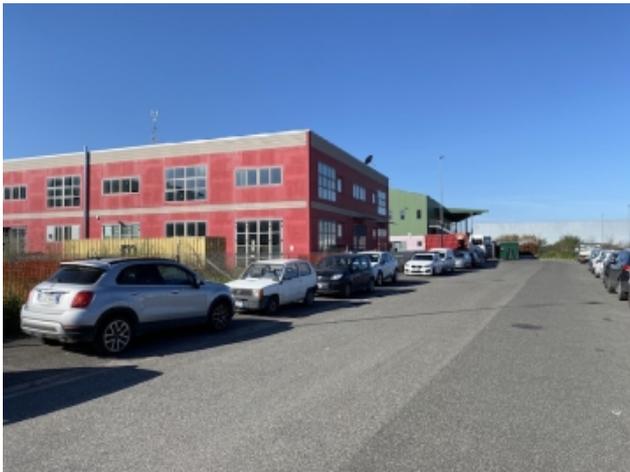
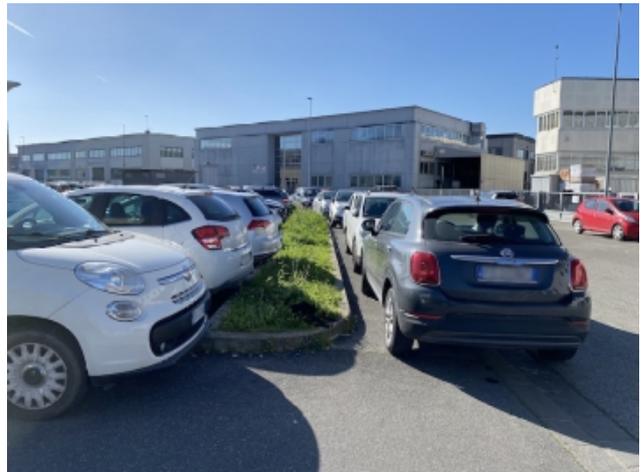
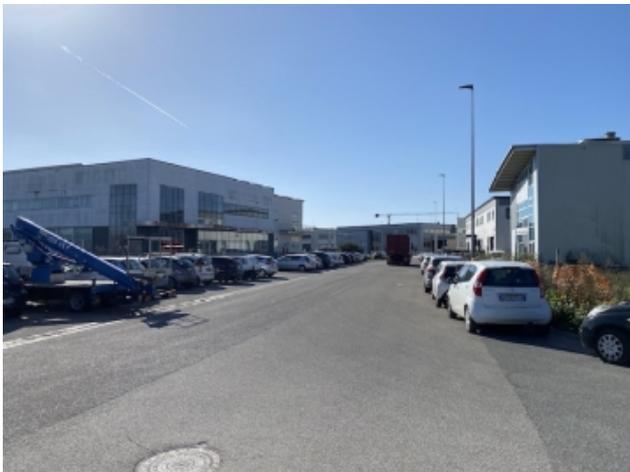
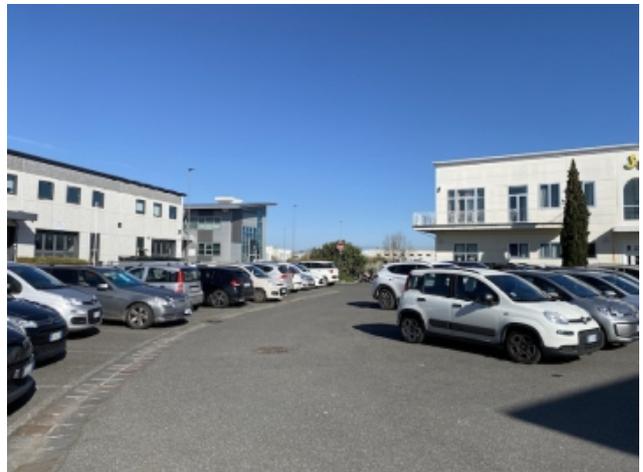
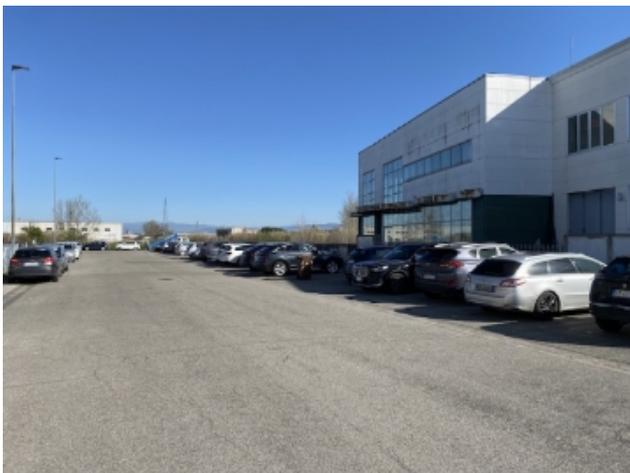
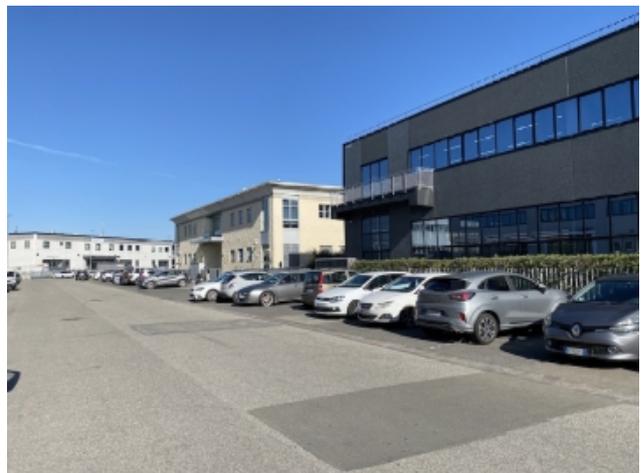
Oggetto: Parcheggio **Numero:** 180

Accessibilità: Accessibile con intervento

Note: Assenza stalli per disabili

Indirizzi NBS: messa a dimora di alberi, per quanto riguarda i box di bioritenzione e alberature stradali, di cui al punto 1.1 delle NBS;
Interventi di demineralizzazione, come l'impiego di pavimentazione permeabili inverdite o riapertura dei corsi d'acqua tombati se possibile, di cui al punto 1.4 delle NBS;

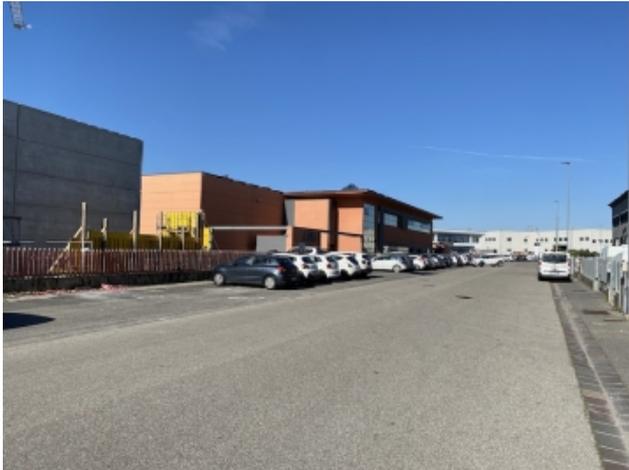
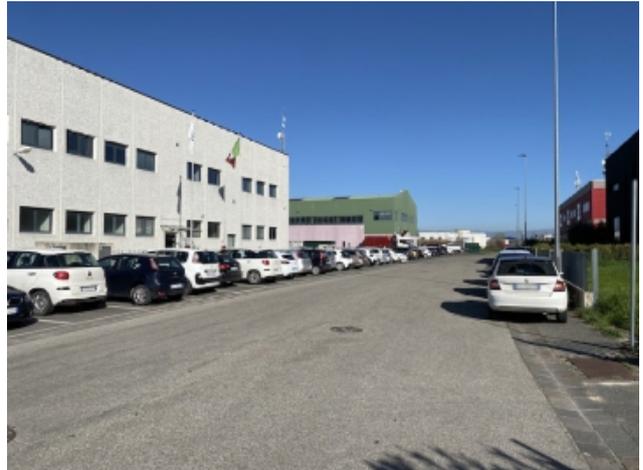
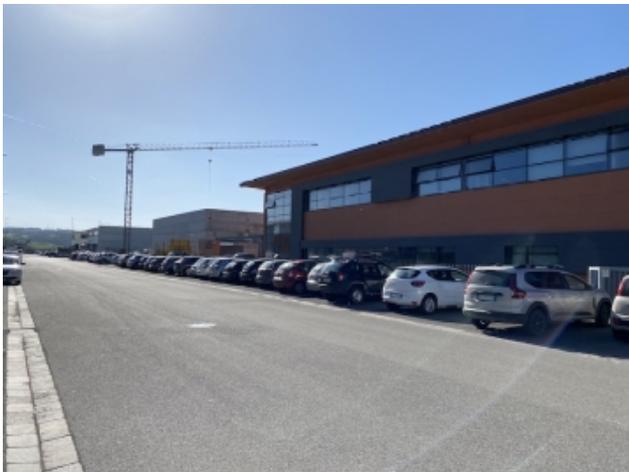
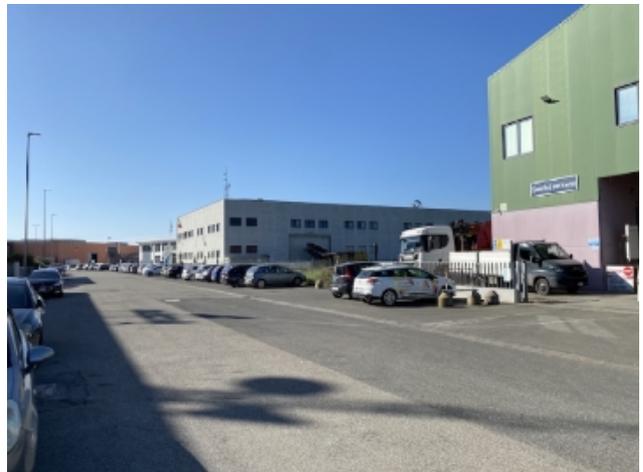
Oggetto: Parcheggio **Numero:** 181

Accessibilità: Accessibile con intervento

Note: Assenza stalli per disabili

Indirizzi NBS: messa a dimora di alberi, per quanto riguarda i box di bioritenzione e alberature stradali, di cui al punto 1.1 delle NBS;
Interventi di demineralizzazione, come l'impiego di pavimentazione permeabili inverdite o riapertura dei corsi d'acqua tombati se possibile, di cui al punto 1.4 delle NBS;

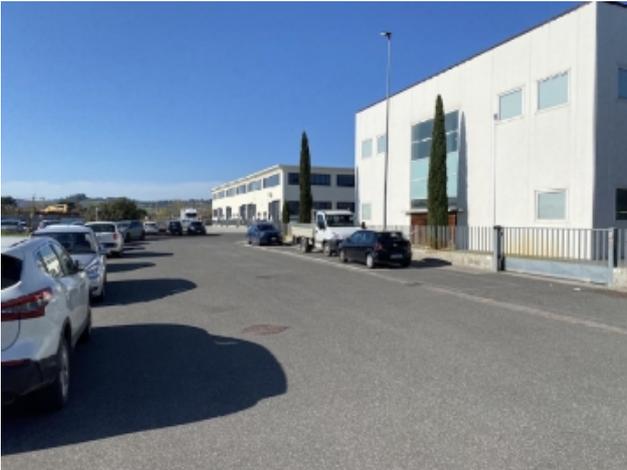
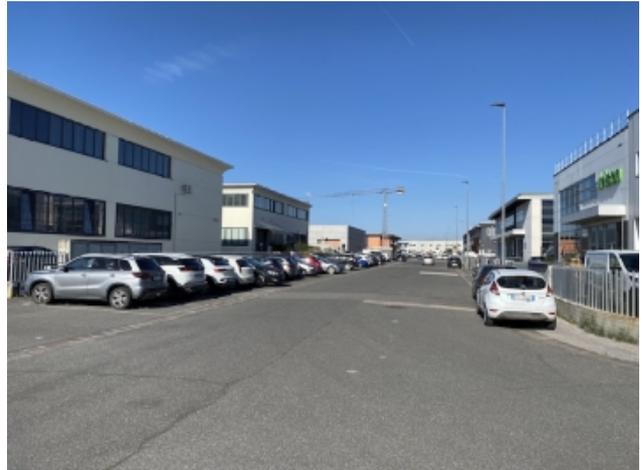
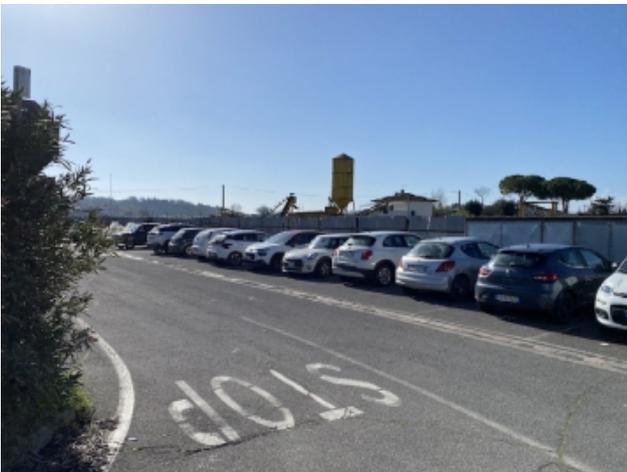
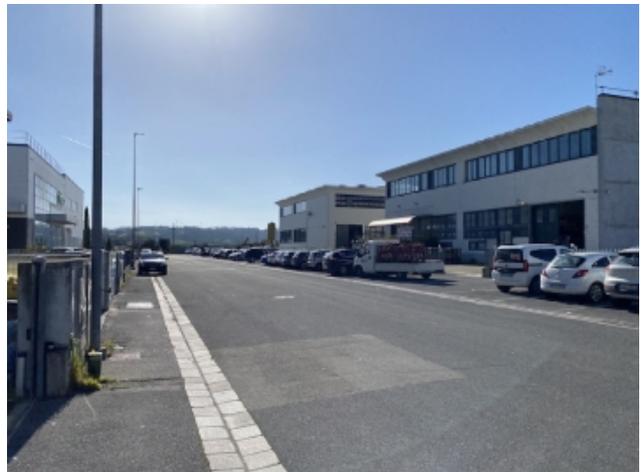
Oggetto: Parcheggio **Numero:** 182

Accessibilità: Accessibile con intervento

Note: Assenza stalli per disabili

Indirizzi NBS: messa a dimora di alberi, per quanto riguarda i box di bioritenzione e alberature stradali, di cui al punto 1.1 delle NBS;
Interventi di demineralizzazione, come l'impiego di pavimentazione permeabili inverdite o riapertura dei corsi d'acqua tombati se possibile, di cui al punto 1.4 delle NBS;

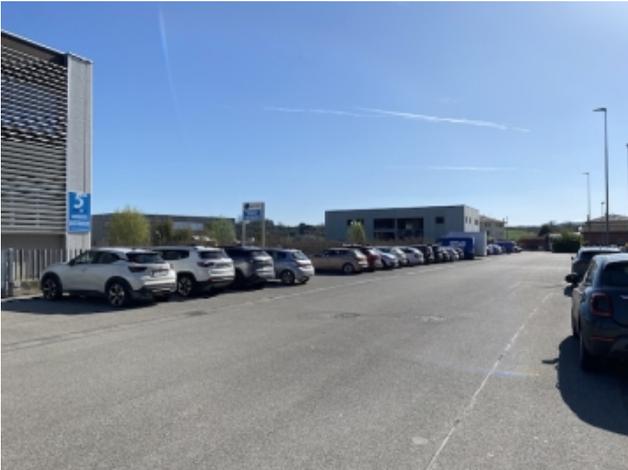
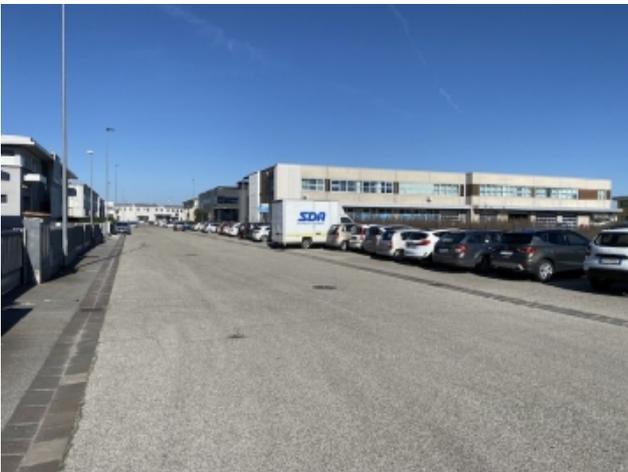
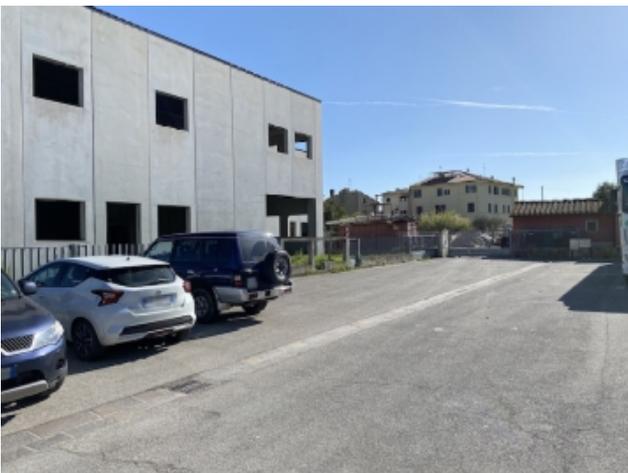
Oggetto: Parcheggio **Numero:** 183

Accessibilità: Accessibile con intervento

Note: Assenza stalli per disabili

Indirizzi NBS: messa a dimora di alberi, per quanto riguarda i box di bioritenzione e alberature stradali, di cui al punto 1.1 delle NBS;
Interventi di demineralizzazione, come l'impiego di pavimentazione permeabili inverdite o riapertura dei corsi d'acqua tombati se possibile, di cui al punto 1.4 delle NBS;

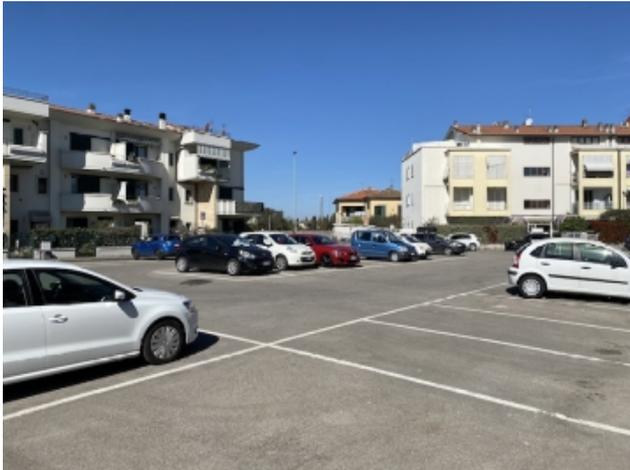
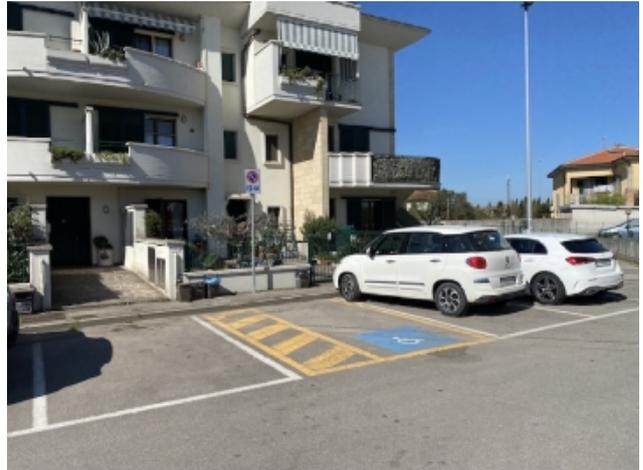
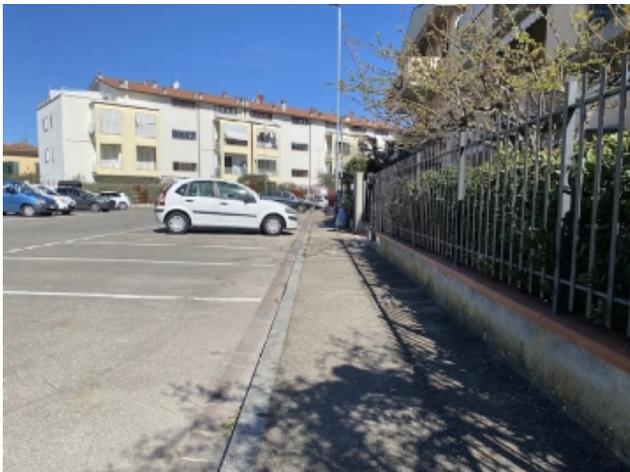
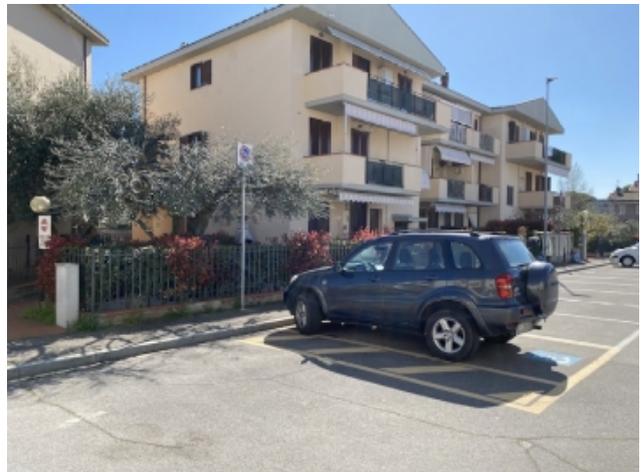
Oggetto: Parcheggio **Numero:** 185

Marciapiede: Presente senza scivolo

Accessibilità: Accessibile con intervento

Note: Assenza scivolo su marciapiede per diversamente abili

Indirizzi NBS: messa a dimora di alberi, per quanto riguarda i box di bioritenzione e alberature stradali, di cui al punto 1.1 delle NBS;
Interventi di demineralizzazione, come l'impiego di pavimentazione permeabili inverdite o riapertura dei corsi d'acqua tombati se possibile, di cui al punto 1.4 delle NBS;

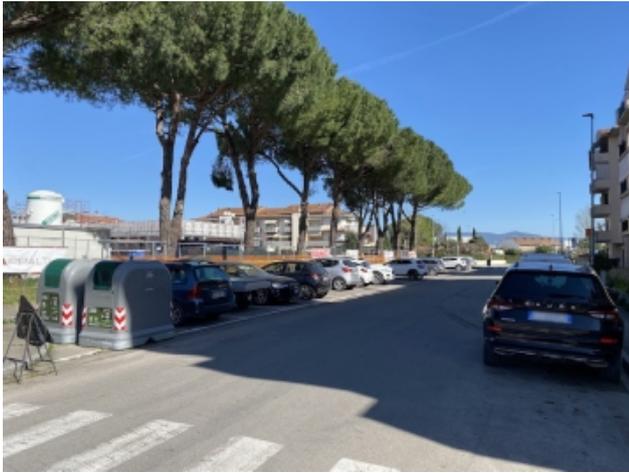
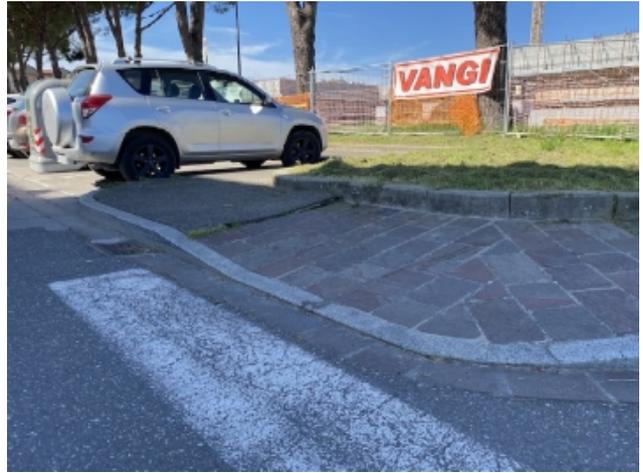
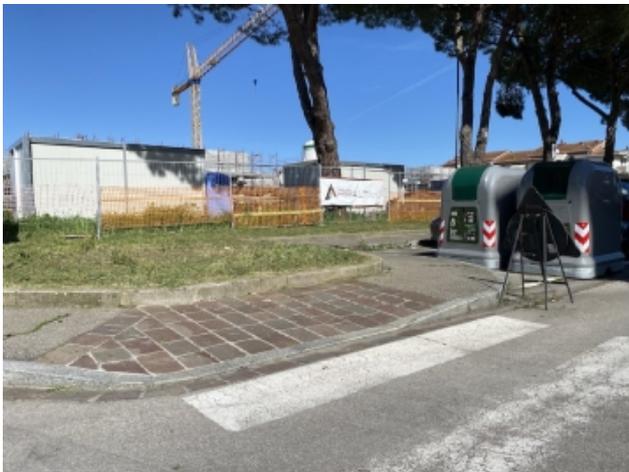
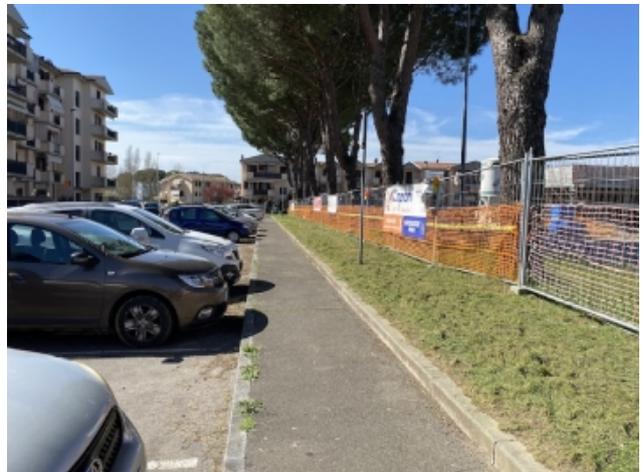
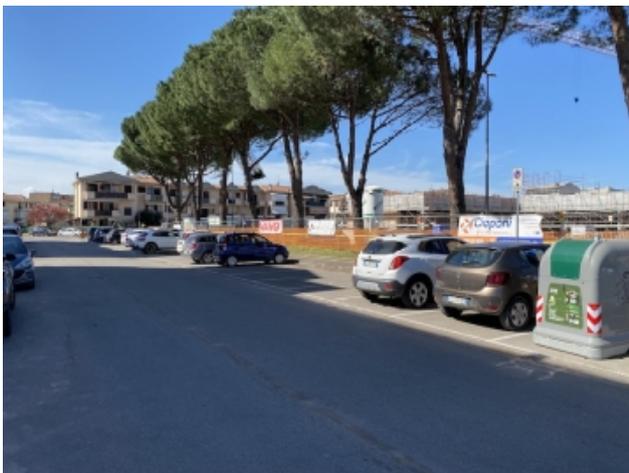
Oggetto: Parcheggio **Numero:** 186

Stalli per disabili: assente

Accessibilità: Accessibile con intervento

Note: Assenza stalli per disabili

Indirizzi NBS: messa a dimora di alberi, per quanto riguarda i box di bioritenzione e alberature stradali, di cui al punto 1.1 delle NBS;
Interventi di demineralizzazione, come l'impiego di pavimentazione permeabili inverdite o riapertura dei corsi d'acqua tombati se possibile, di cui al punto 1.4 delle NBS;

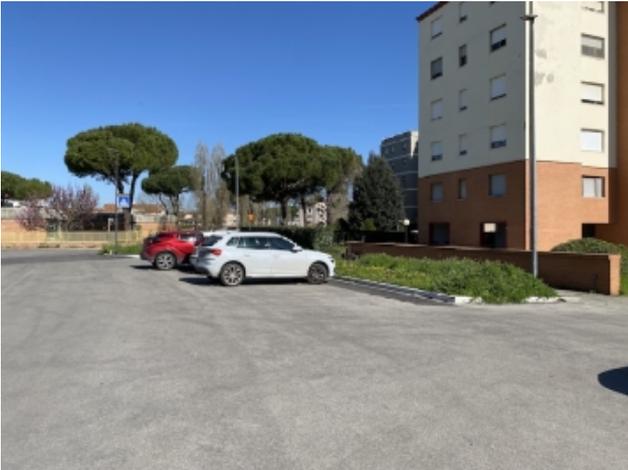
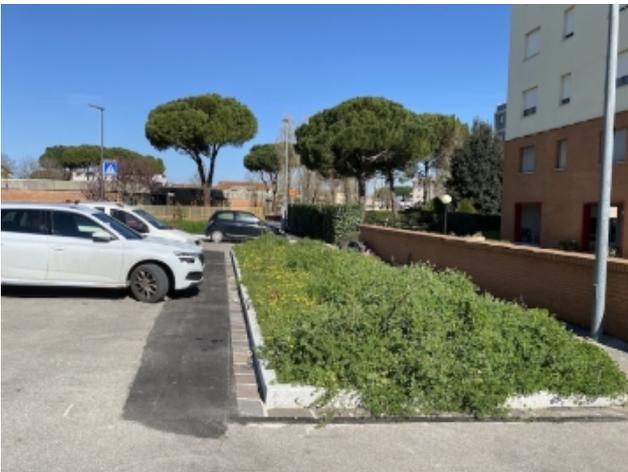
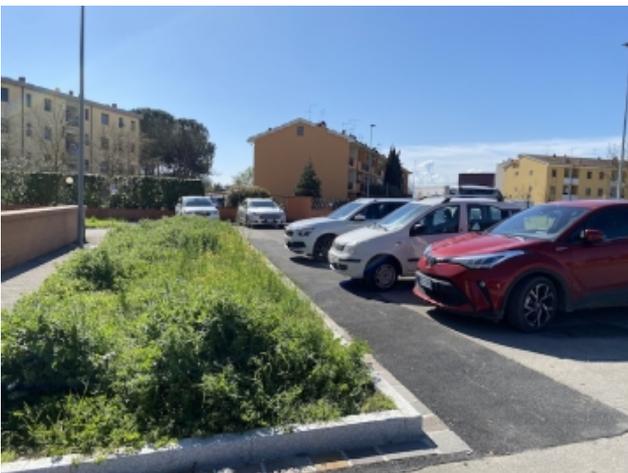
Oggetto: Parcheggio **Numero:** 188

Stalli per disabili: assente

Accessibilità: Accessibile con intervento

Note: Assenza stalli per disabili

Indirizzi NBS: messa a dimora di alberi, per quanto riguarda i box di bioritenzione e alberature stradali, di cui al punto 1.1 delle NBS;
Interventi di demineralizzazione, come l'impiego di pavimentazione permeabili inverdite o riapertura dei corsi d'acqua tombati se possibile, di cui al punto 1.4 delle NBS;

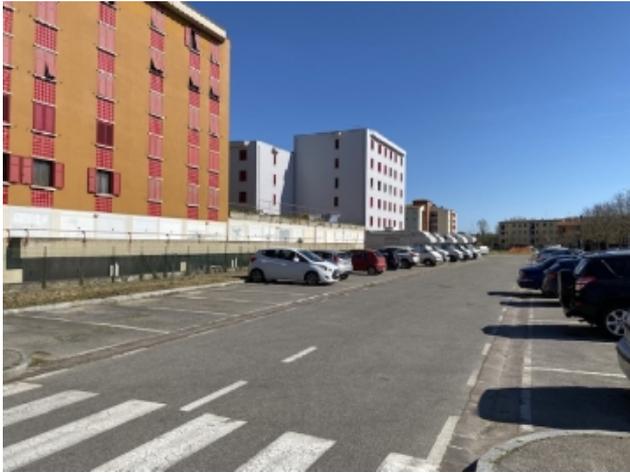
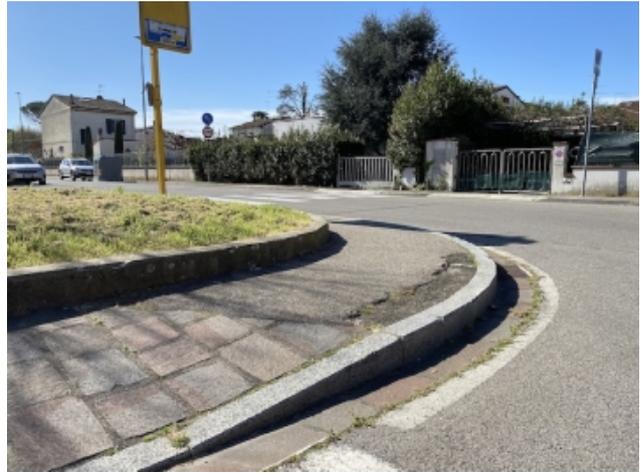
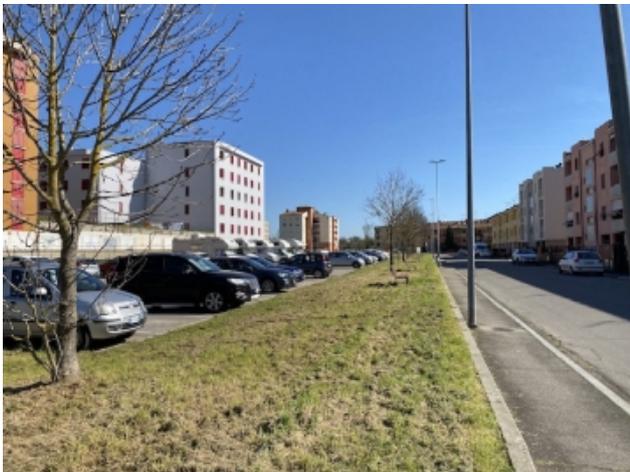
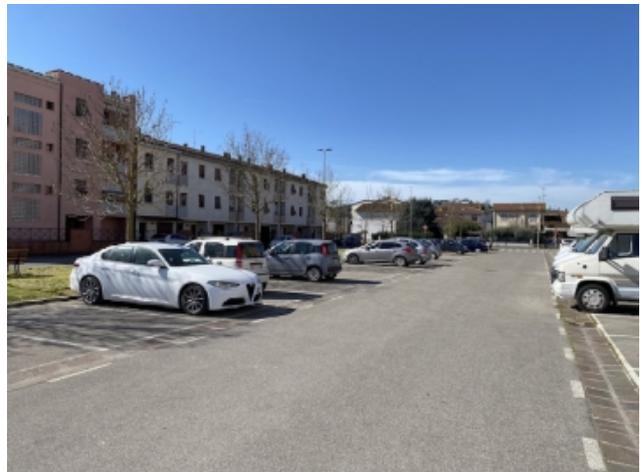
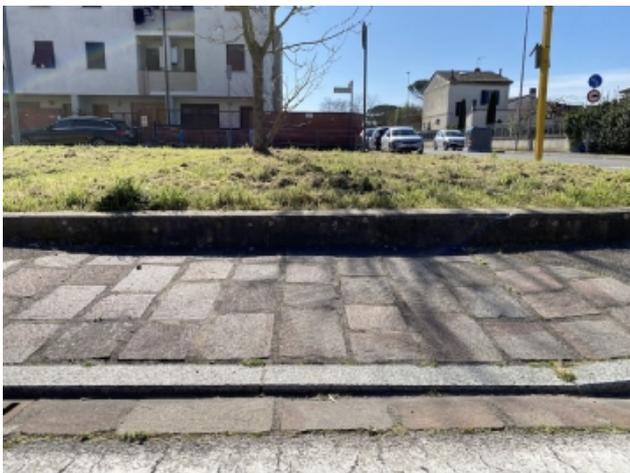
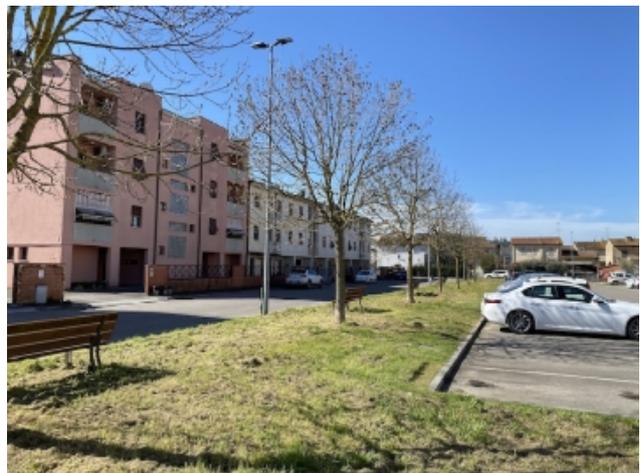
Oggetto: Parcheggio **Numero:** 190

Stalli per disabili: assenti

Accessibilità: Accessibile con interventi

Note: Assenza stalli per disabili

Indirizzi NBS: messa a dimora di alberi, per quanto riguarda i box di bioritenzione e alberature stradali, di cui al punto 1.1 delle NBS;
Interventi di demineralizzazione, come l'impiego di pavimentazione permeabili inverdite o riapertura dei corsi d'acqua tombati se possibile, di cui al punto 1.4 delle NBS;

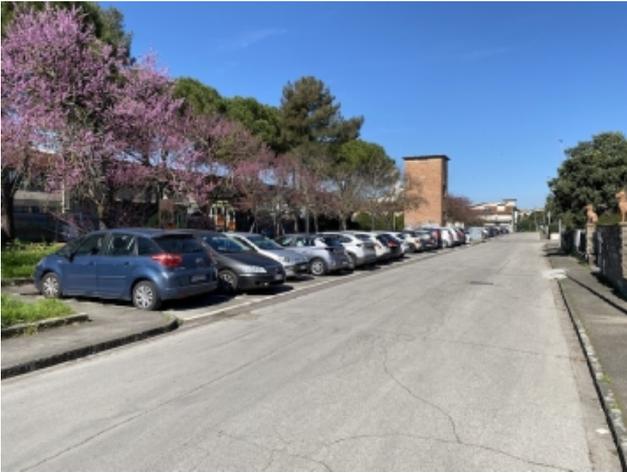
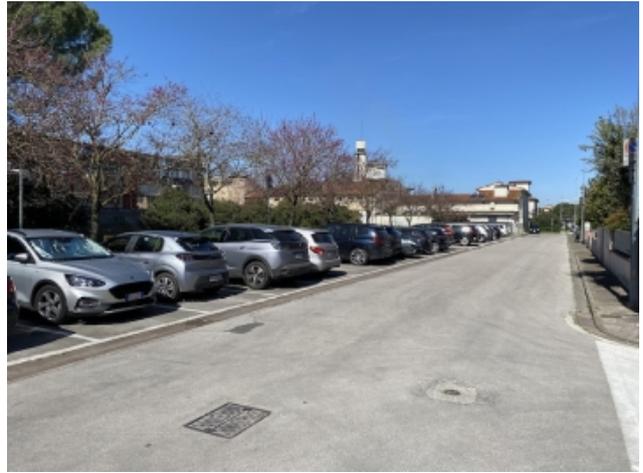
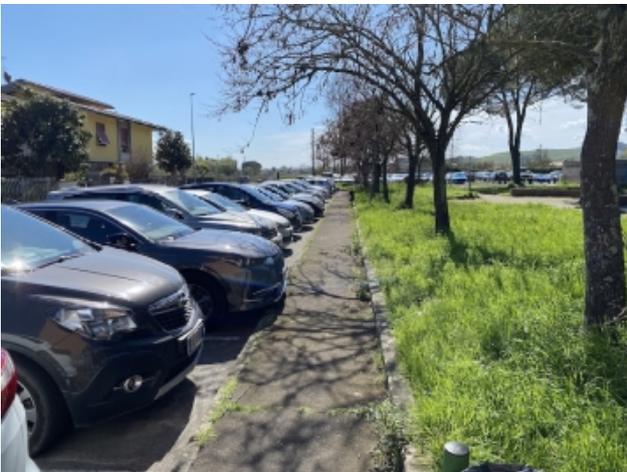
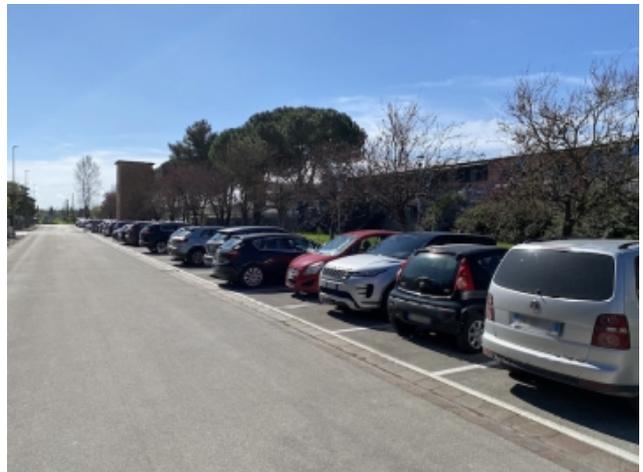
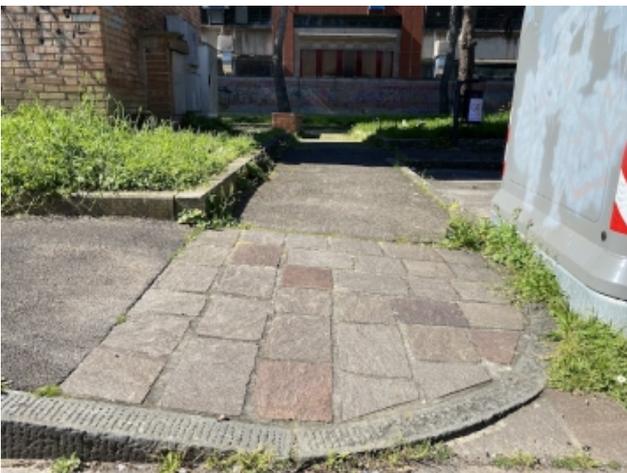
Oggetto: Parcheggio **Numero:** 192

Stalli per disabili: assente

Accessibilità: Accessibile con intervento

Note: Assenza di stallo per disabili

Indirizzi NBS: messa a dimora di alberi, per quanto riguarda i box di bioritenzione e alberature stradali, di cui al punto 1.1 delle NBS;
Interventi di demineralizzazione, come l'impiego di pavimentazione permeabili inverdite o riapertura dei corsi d'acqua tombati se possibile, di cui al punto 1.4 delle NBS;

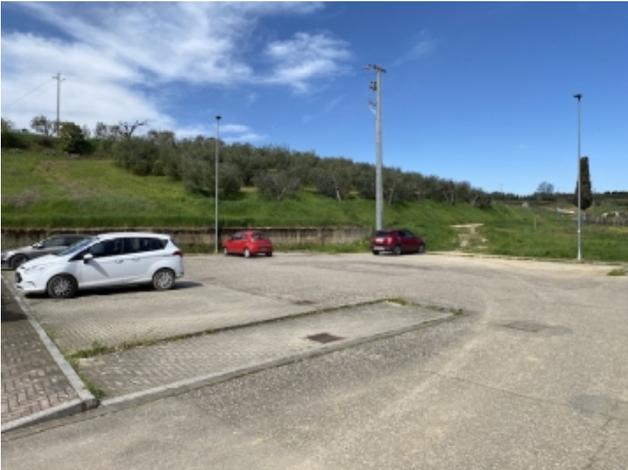
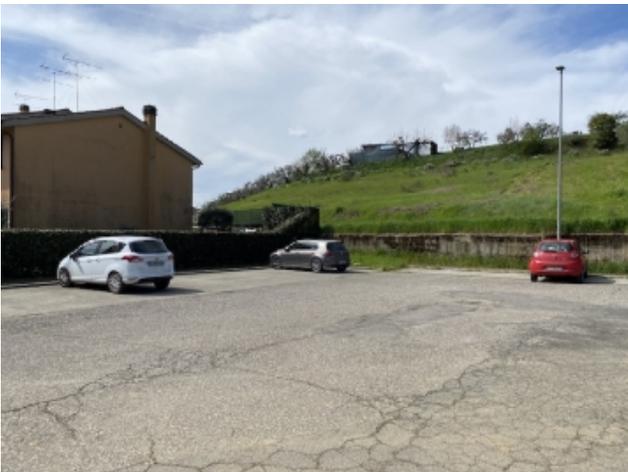
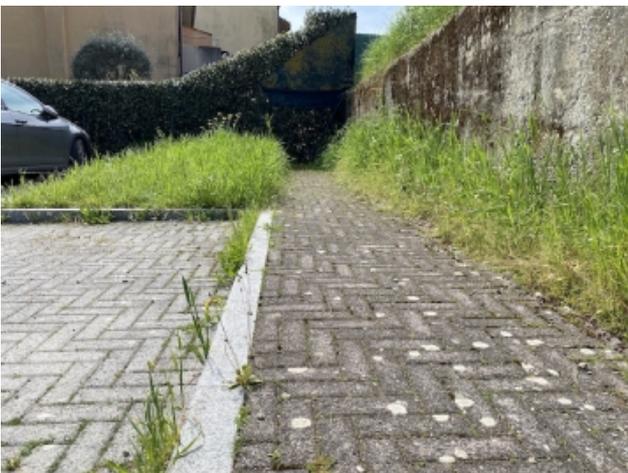
Oggetto: Parcheggio **Numero:** 194

Accessibilità: Accessibile con intervento

Note: Assenza di stallo per disabili

Indirizzi NBS: messa a dimora di alberi, per quanto riguarda i box di bioritenzione e alberature stradali, di cui al punto 1.1 delle NBS;
Interventi di demineralizzazione, come l'impiego di pavimentazione permeabili inverdite o riapertura dei corsi d'acqua tombati se possibile, di cui al punto 1.4 delle NBS;

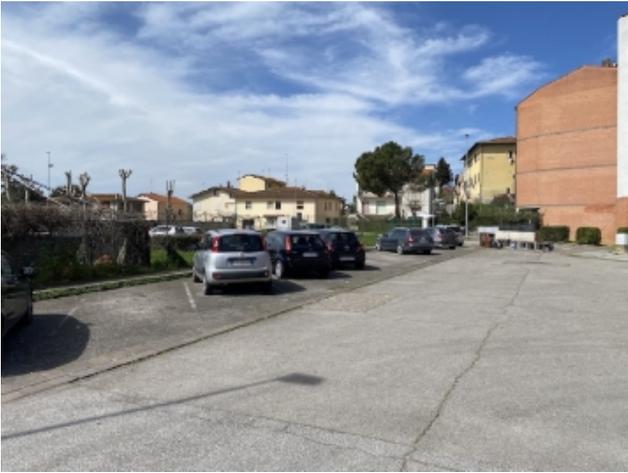
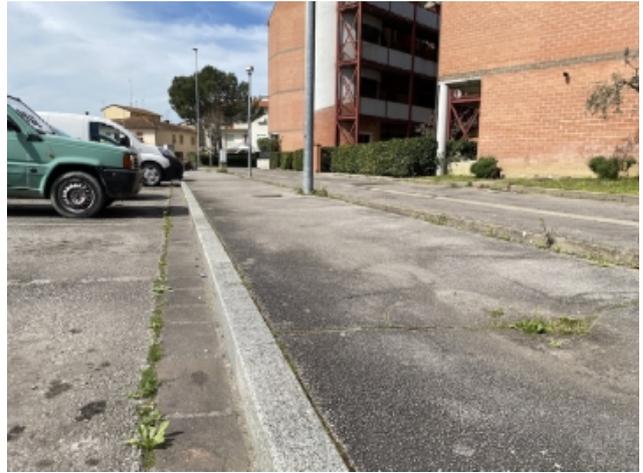
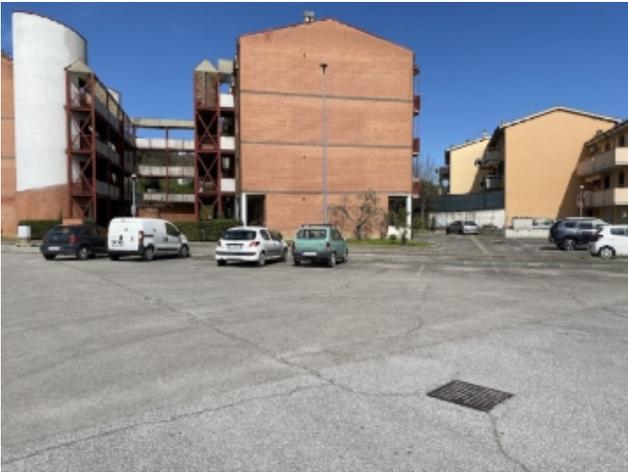
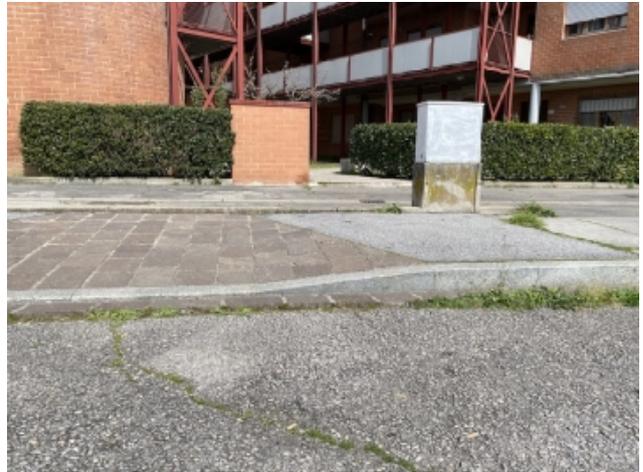
Oggetto: Parcheggio **Numero:** 196

Accessibilità: Accessibile con intervento

Note: Assenza stalli per disabili

Indirizzi NBS: messa a dimora di alberi, per quanto riguarda i box di bioritenzione e alberature stradali, di cui al punto 1.1 delle NBS;
Interventi di demineralizzazione, come l'impiego di pavimentazione permeabili inverdite o riapertura dei corsi d'acqua tombati se possibile, di cui al punto 1.4 delle NBS;

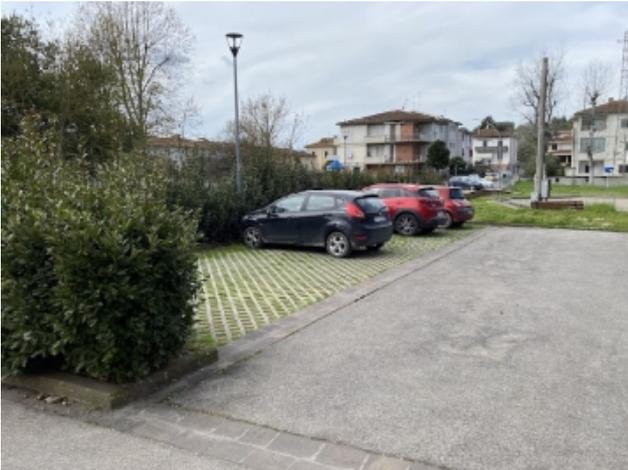
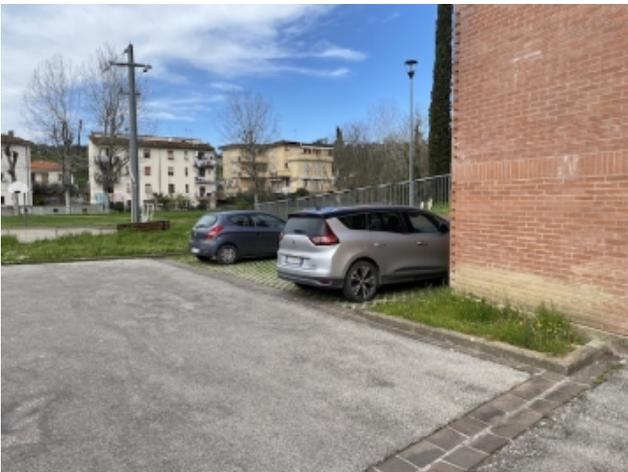
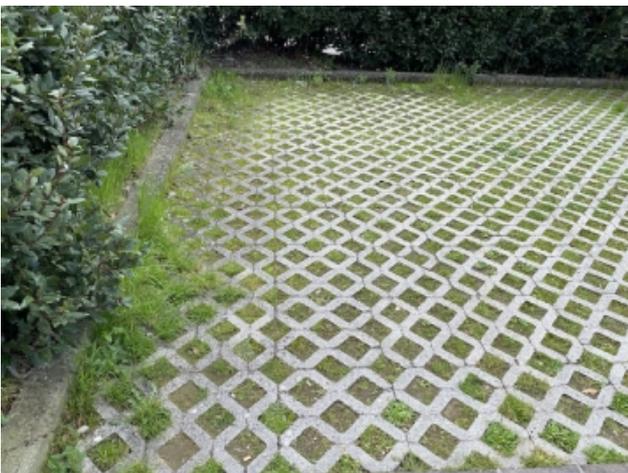
Oggetto: Parcheggio **Numero:** 199

Accessibilità: Accessibile con intervento

Note: Assenza stalli per disabili

Indirizzi NBS: messa a dimora di alberi, per quanto riguarda i box di bioritenzione e alberature stradali, di cui al punto 1.1 delle NBS;
