Comune di Livorno  
PIANO STRUTTURALE 2

Oggetto: **QUADRO CONOSCITIVO GEOLOGICO**

Titolo: **APPROFONDIMENTO DI INDAGINE A SEGUITO EVENTI ALLUVIONALI  
SETTEMBRE 2017**

***AGGIORNAMENTO INDAGINI GEOLOGICO-TECNICHE  
A SEGUITO EVENTO ALLUVIONALE DEL 09-10 SETTEMBRE 2017***

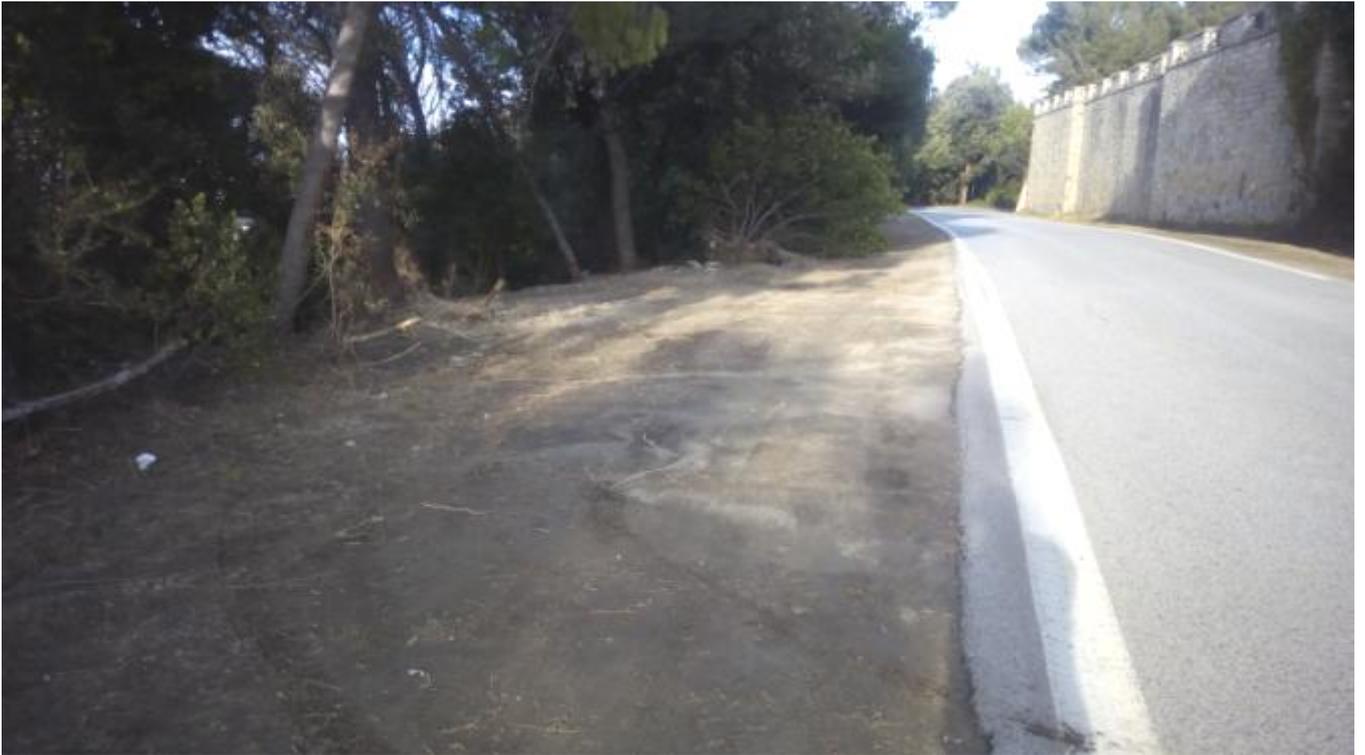
Sopra: uno dei settori di passaggio del fango trascinato dall'acqua di ruscellamento verso valle in direzione trasversale al tornante stradale, parzialmente ripristinato, con azione che ha generato erosione accentuata nel settore boscato.

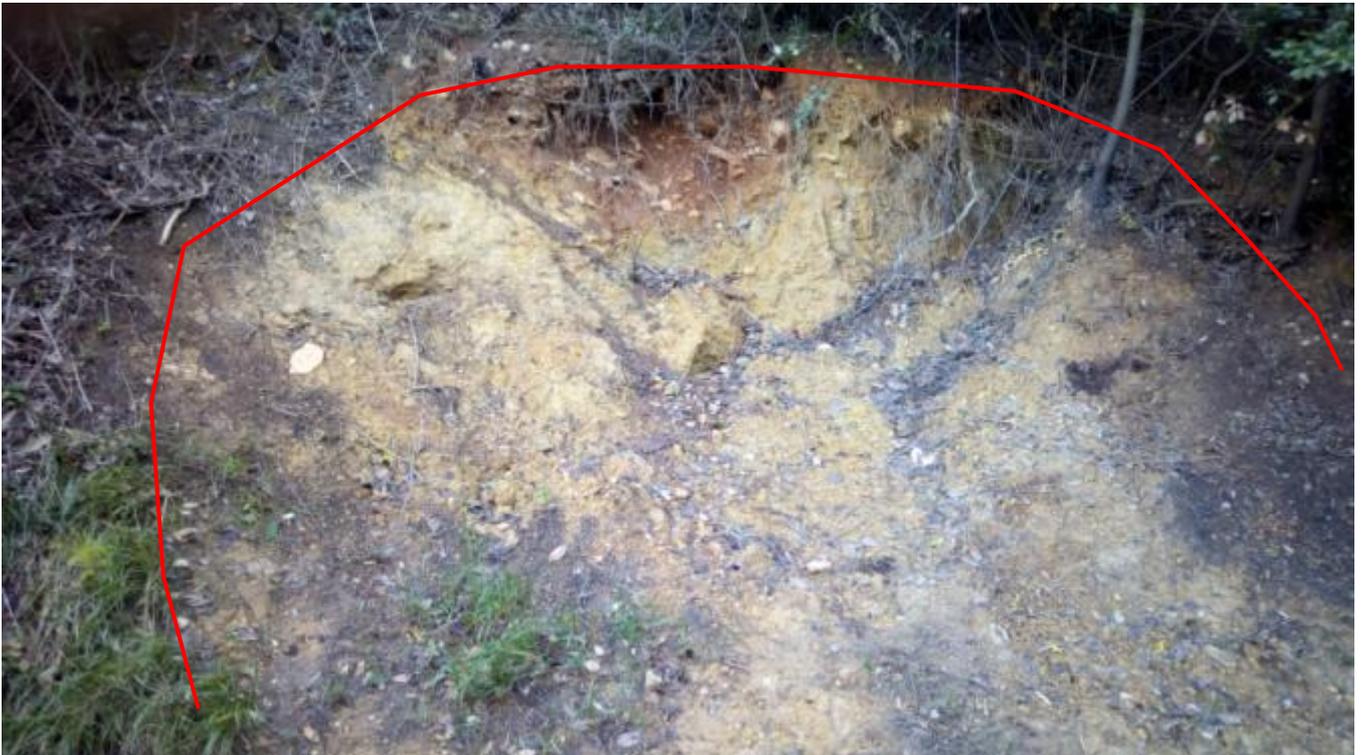
Sotto: una frana lungo la scarpata stradale legata ai fenomeni di dilavamento accelerato

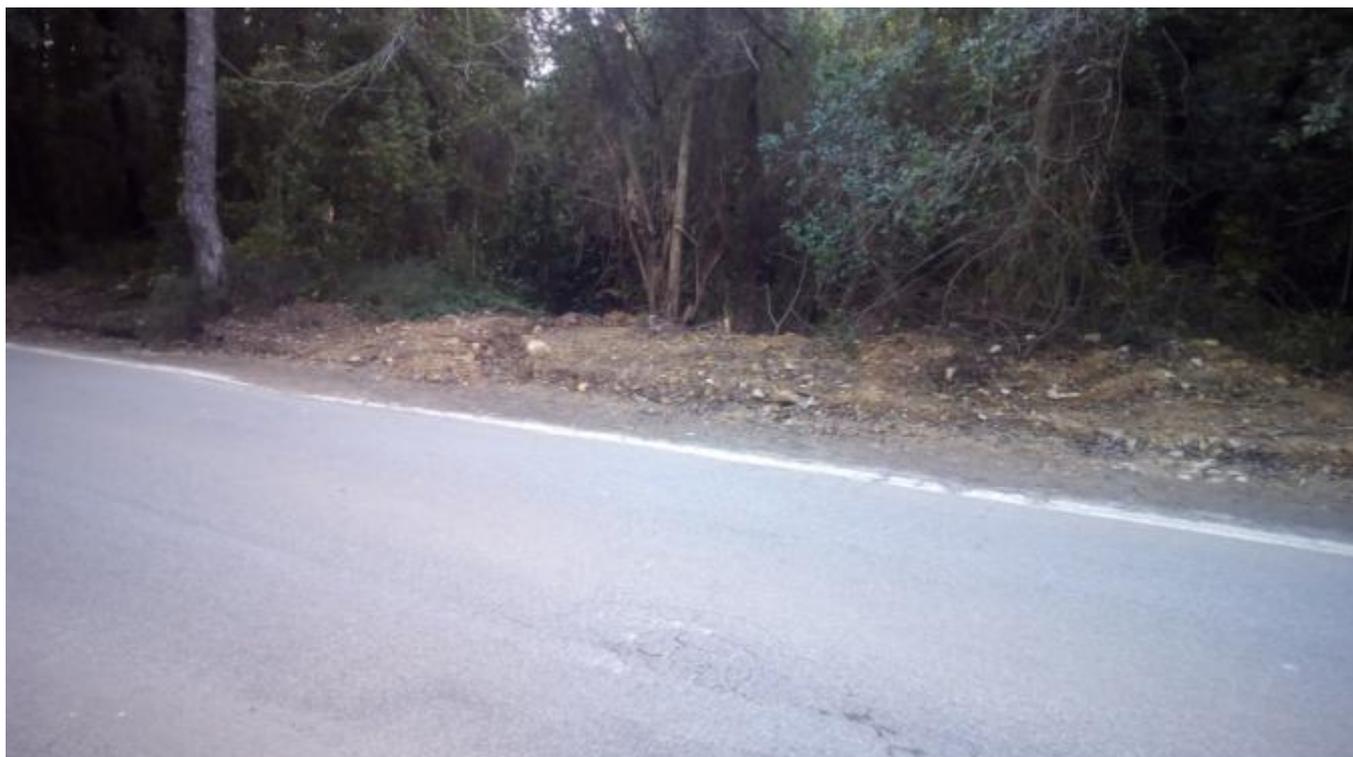
Sopra e sotto: materiali accumulati a bordo strada, parte del carico solido trascinato dalle acque di dilavamento durante l'alluvione del 10 settembre 2017

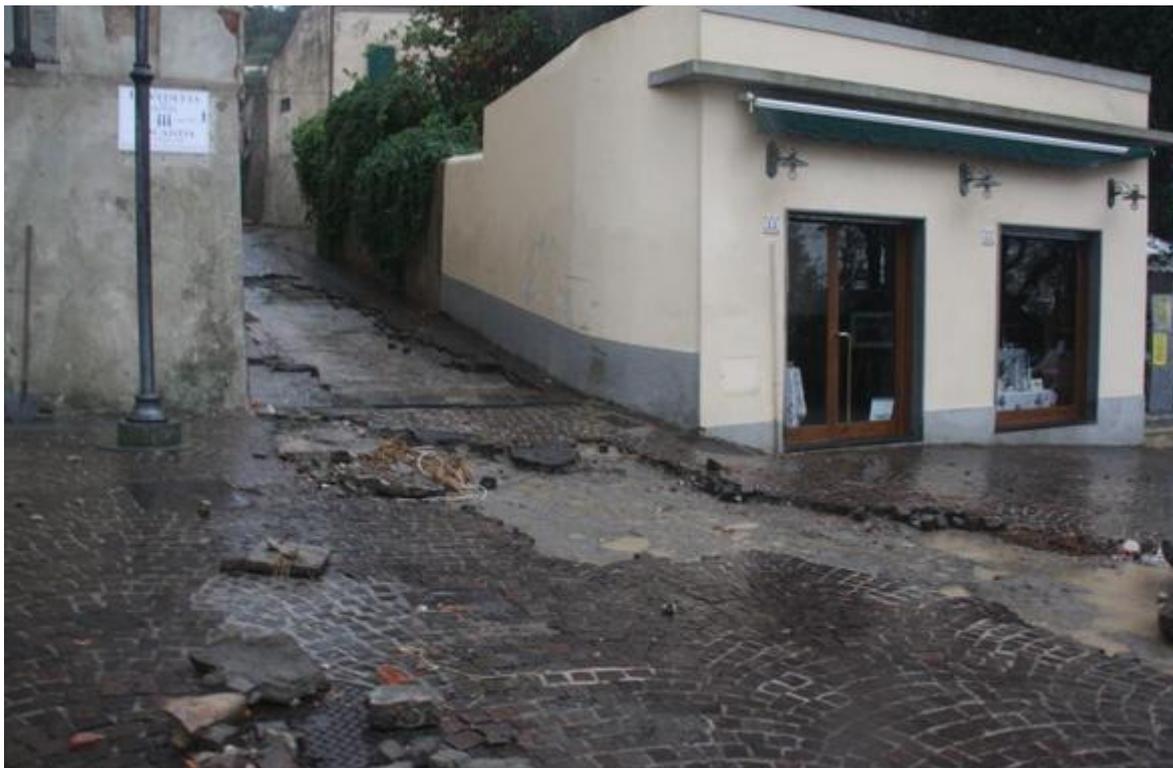
Sopra: l'alluvione ha divelto gran parte del rivestimento della strada (Via del Poggio) e del piazzale antistante il santuario. Oggi questi settori sono ripristinati

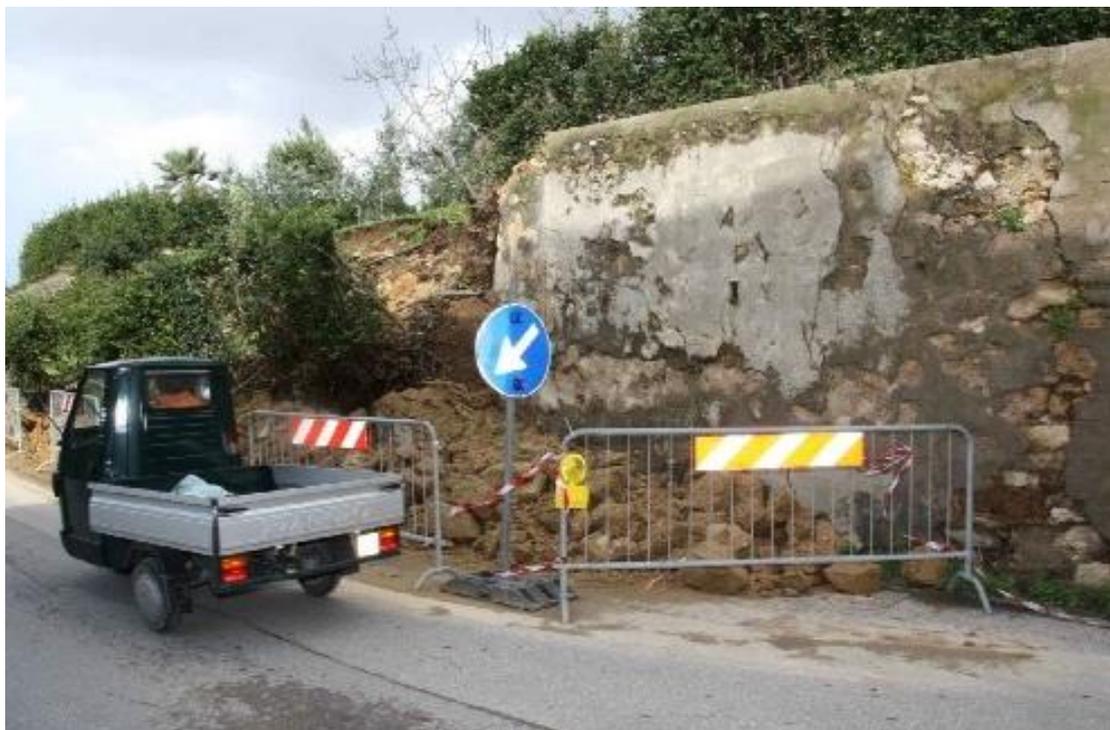
Sotto: il crollo di un muro a retta sotto la pressione delle acque di ruscellamento

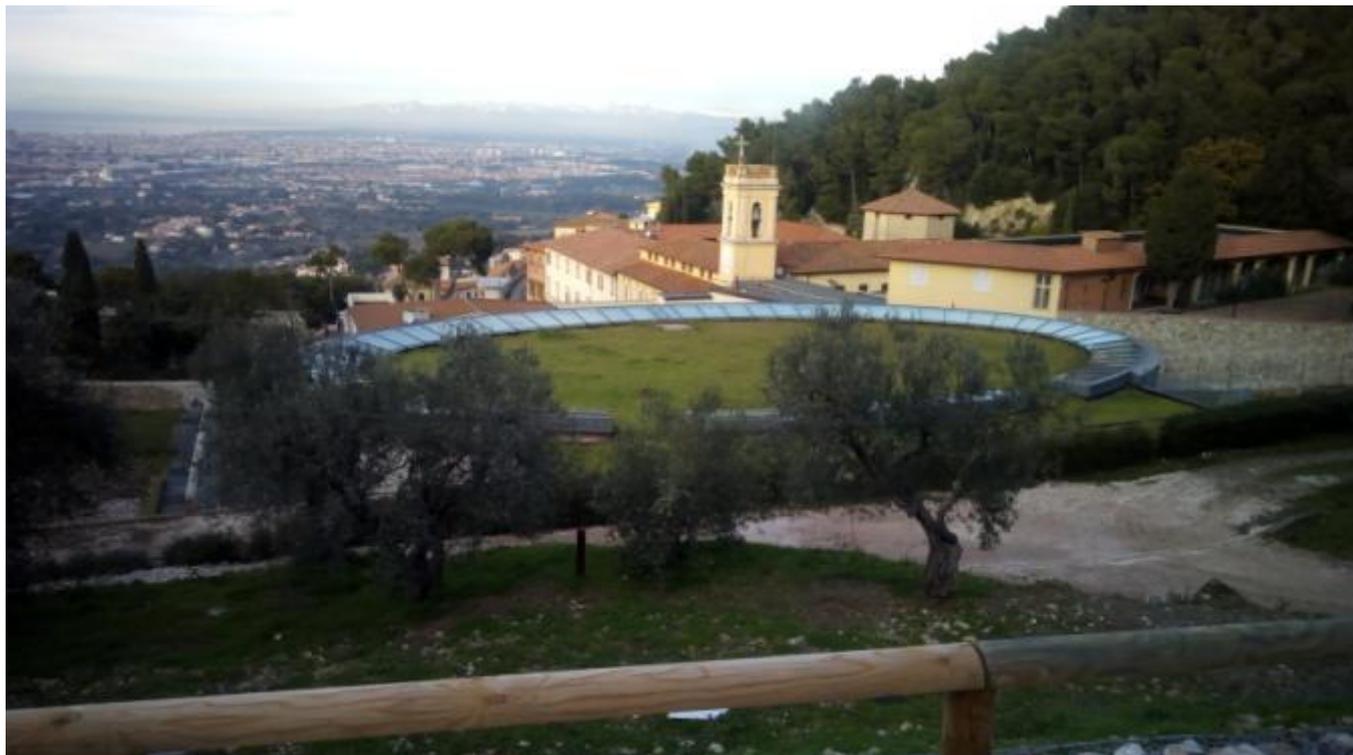
Sopra: aula mariana vista da monte, nel settore in dissesto

Sotto: cospicua coltre di materiali di dilavamento depositati dalle acque dell'alluvione alla base del fabbricato

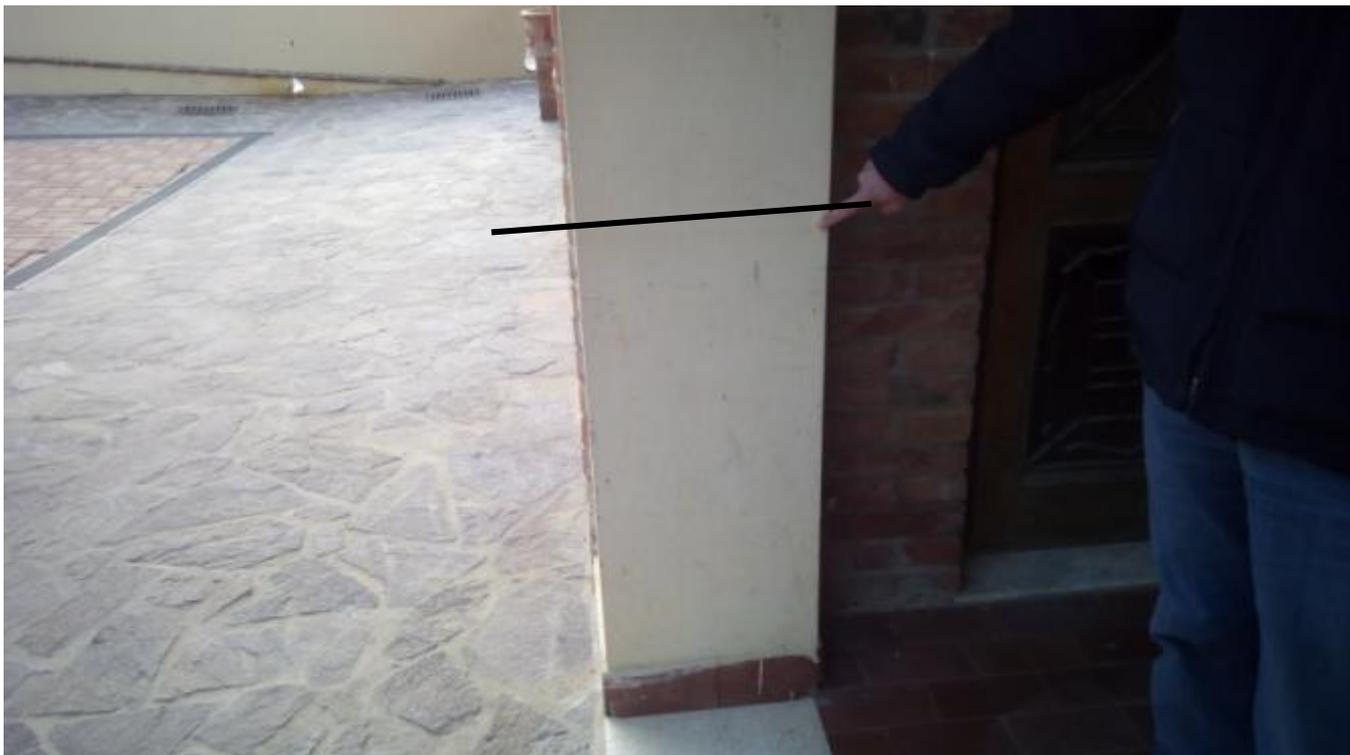
Sopra: il livello di circa 1 m raggiunto dall'acqua, drenata dalle colline sovrastanti il santuario, all'esterno del teatro durante l'alluvione

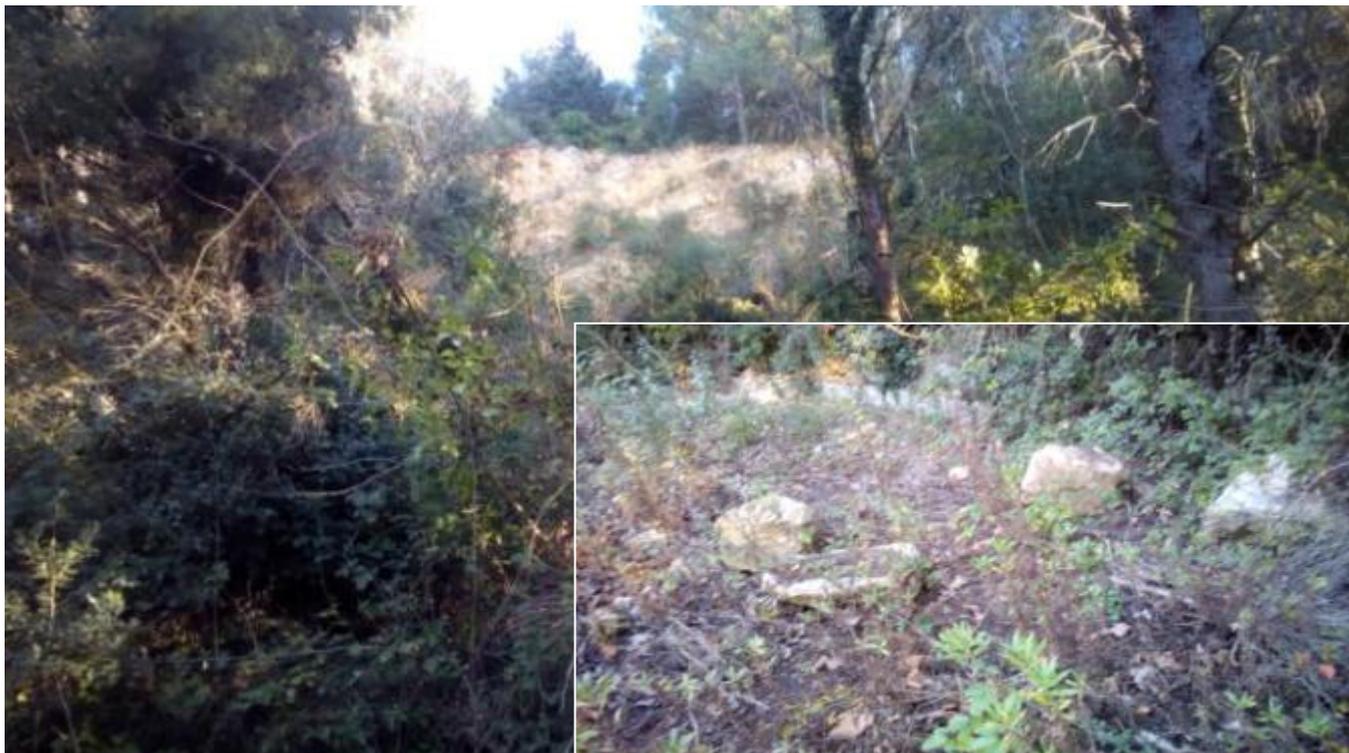
Sopra: parete subverticale adiacente a quella ove sono installate le reti paramassi, attualmente non protetta e interdotta all'accesso per crolli periodici di materiali lapidei (presenti sul piazzale - vedi particolare sopra a dx)

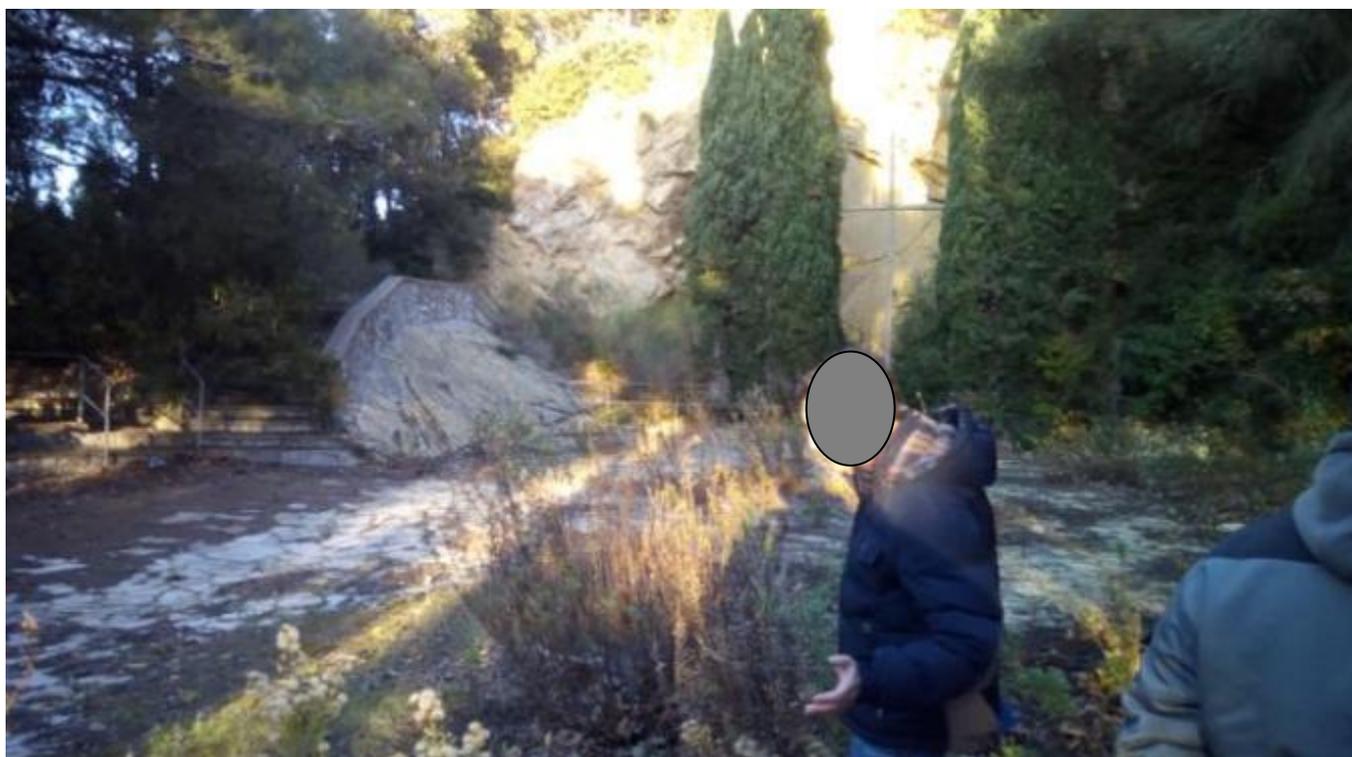
Sotto: il piazzale interessato dai crolli alla base della parete con numerosi blocchi lapidei accumulati

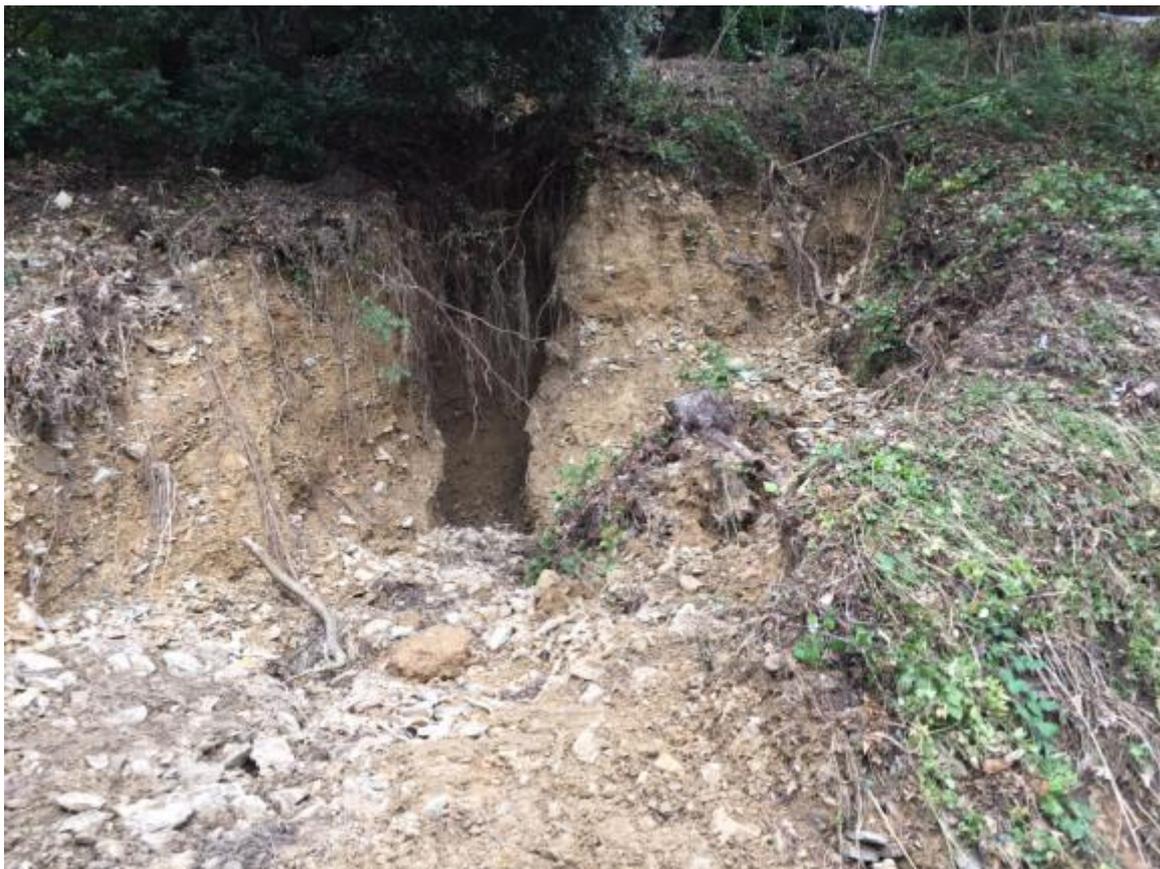
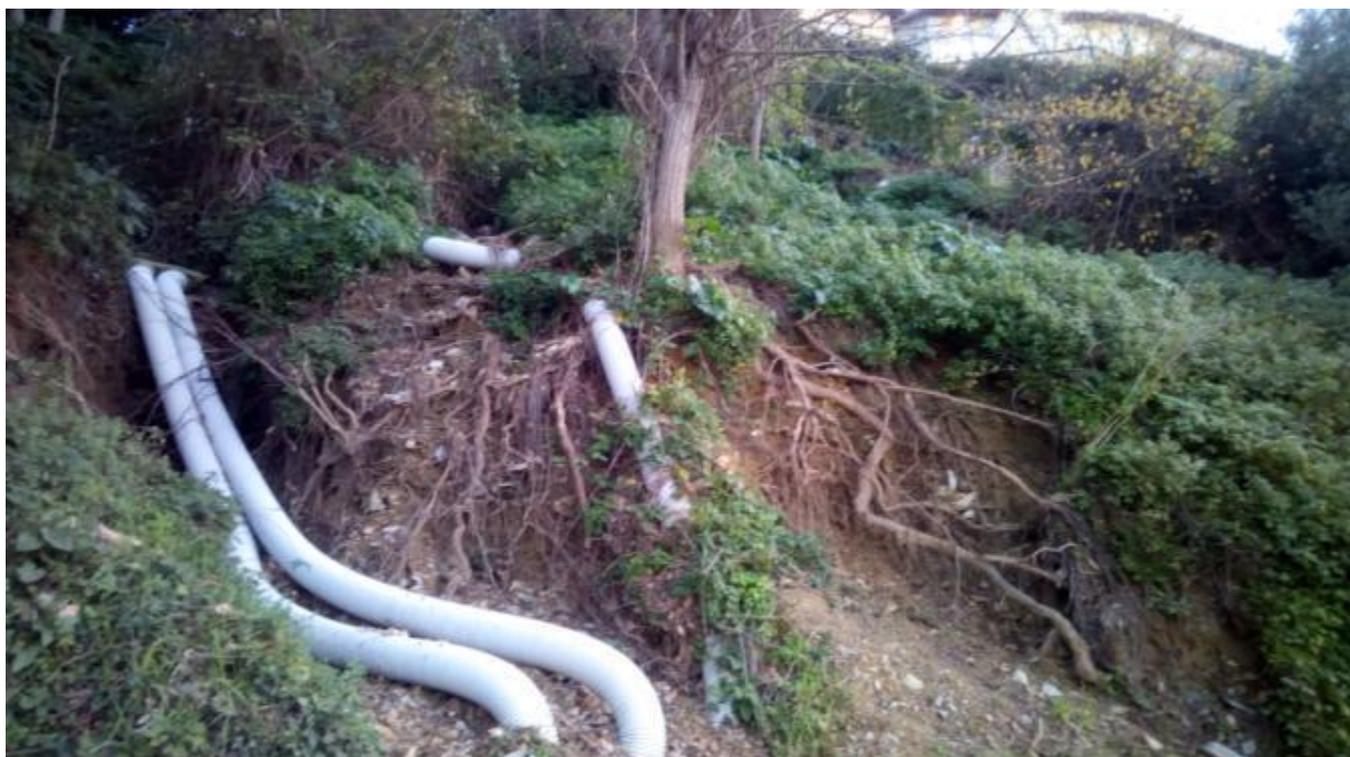
Sopra e sotto: due dissesti con erosione accelerata della copertura durante il periodo dell'alluvione rinvenuti lungo Via dei Vallombrosani poco sotto il piazzale del Santuario

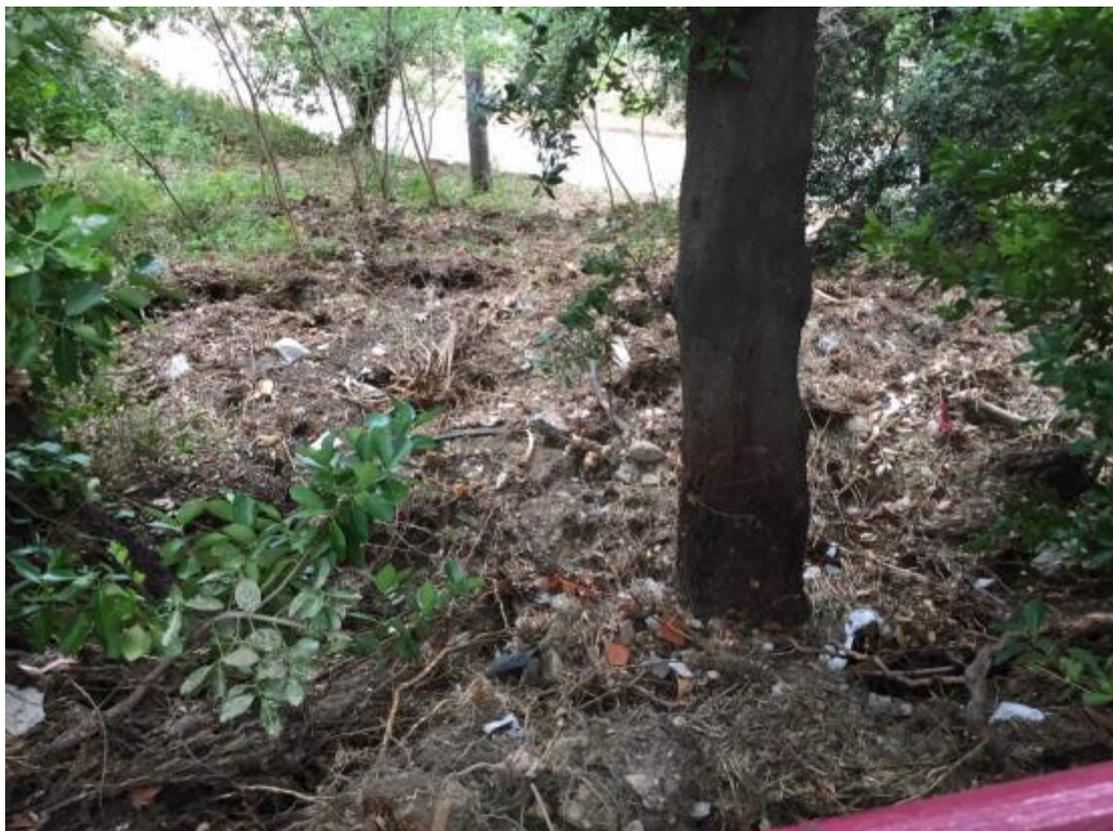
Sopra: materiali depositati dall'alluvione nella scarpata sottostante la strada.

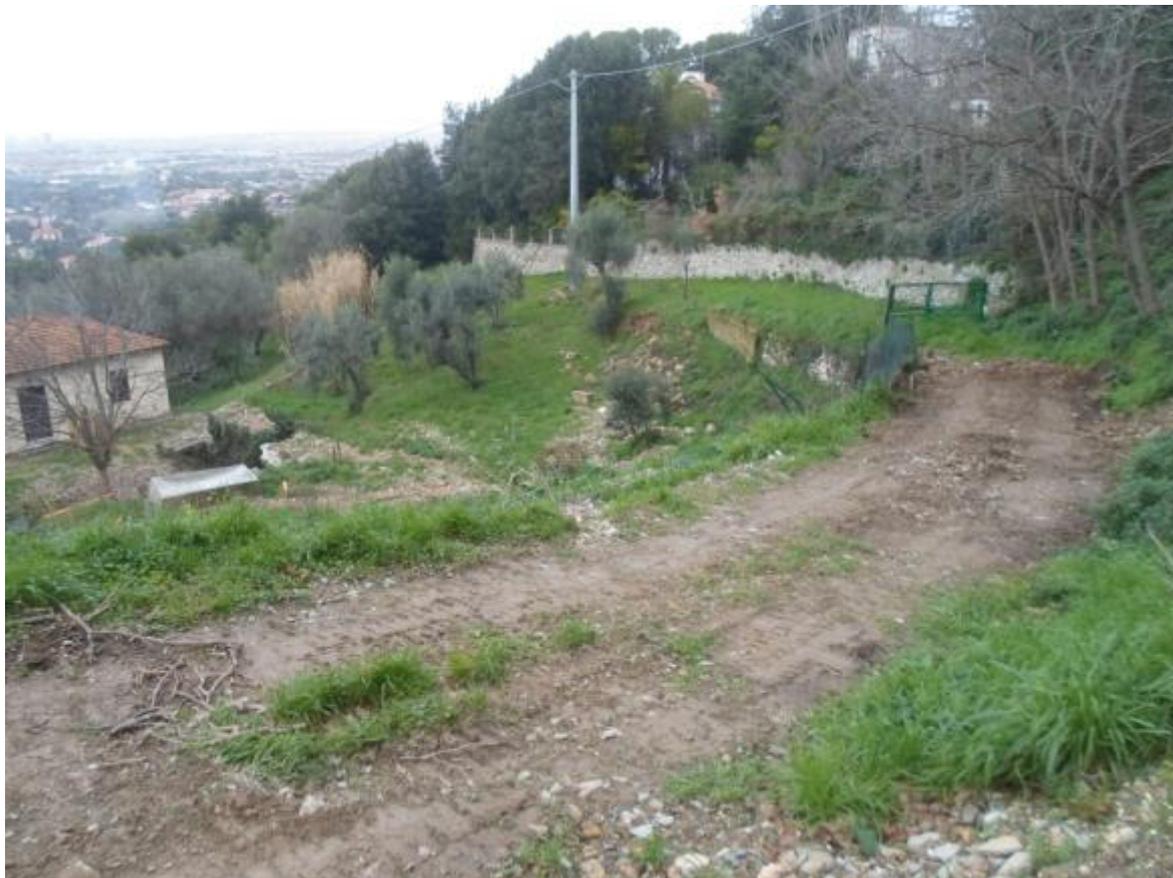
Sotto: al di sotto della pista in terra visibile, a cui si accede da Via dei Vallombrosani, sbocca la fognatura che transita sotto via del Poggio e che prosegue in seguito all'aperto come Fosso di Montenero.

Durante l'alluvione tale condotto ha drenato poca acqua, probabilmente perchè ostruito a monte

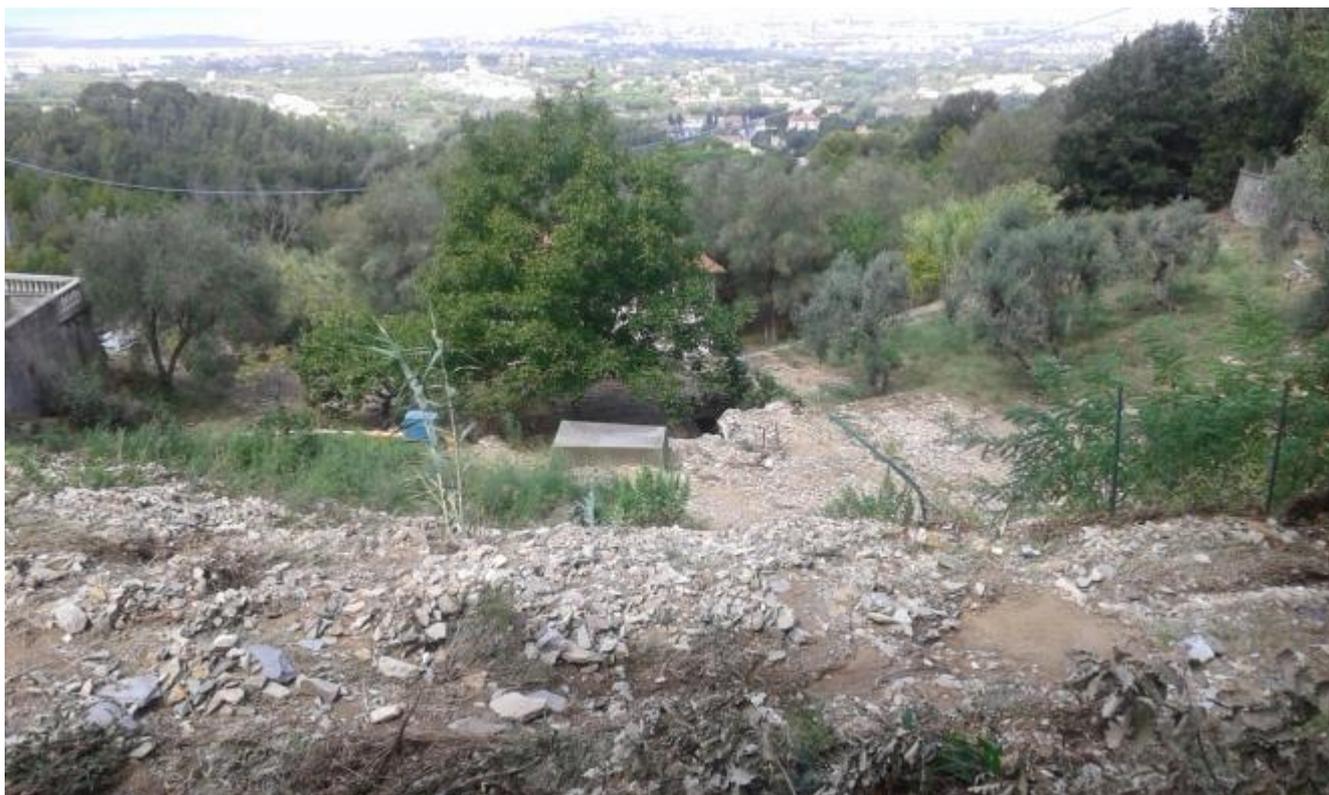
Sopra: un esempio di come l'acqua abbia percorso trasversalmente i vari terrazzamenti locali trasportando materiali erosi verso valle

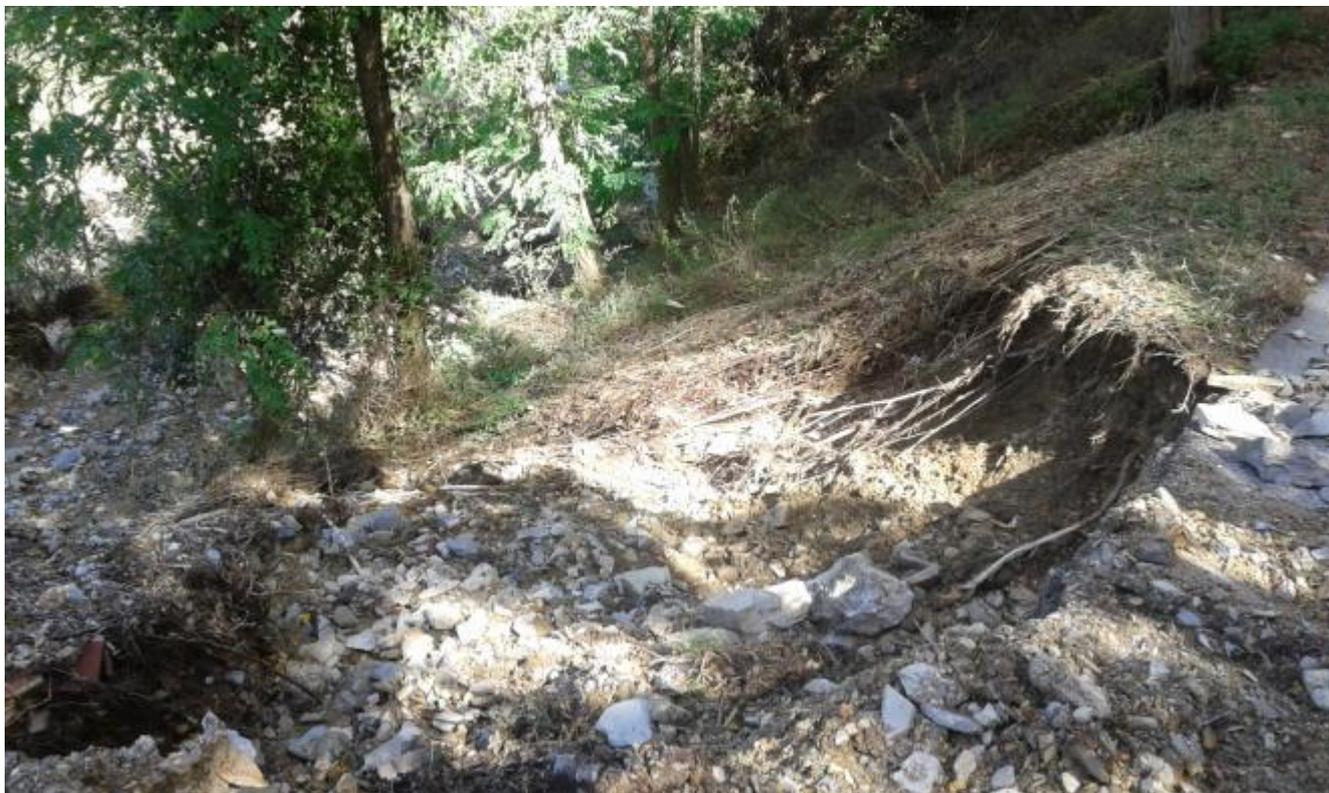
Sotto: una frana lungo un pendio sotto Via dei Vallombrosani

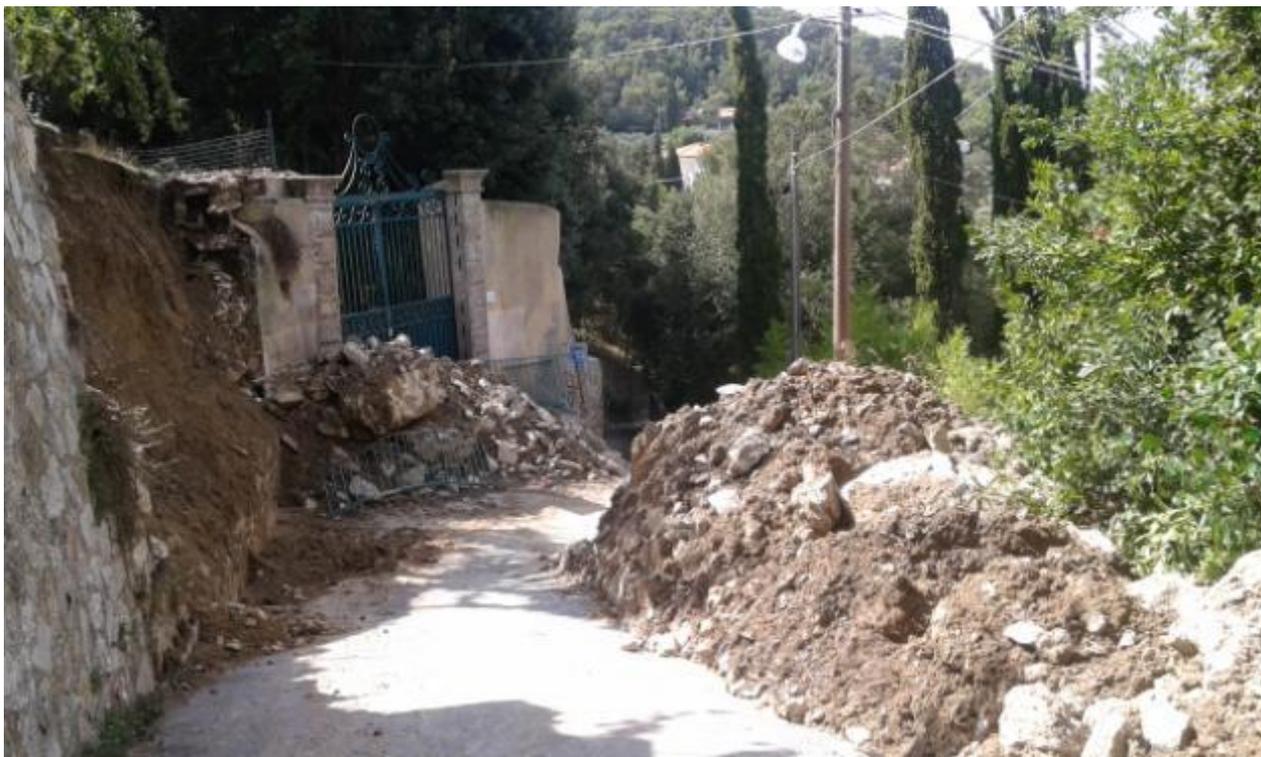
Sopra: la frana del muro a retta sx in Via del Governatore a seguito pressione/erosione acque dilavanti dell'alluvione

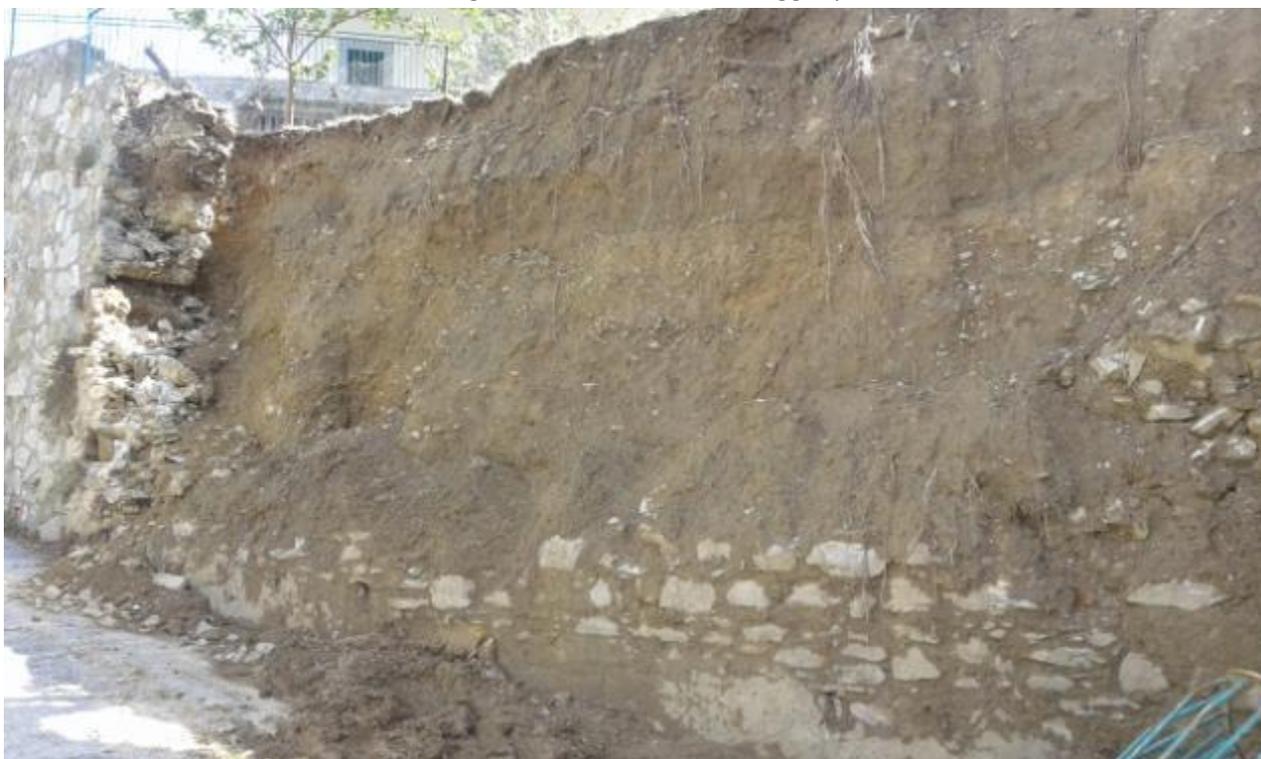
Sotto: dettaglio dell'area dissestata, oggi ripristinata

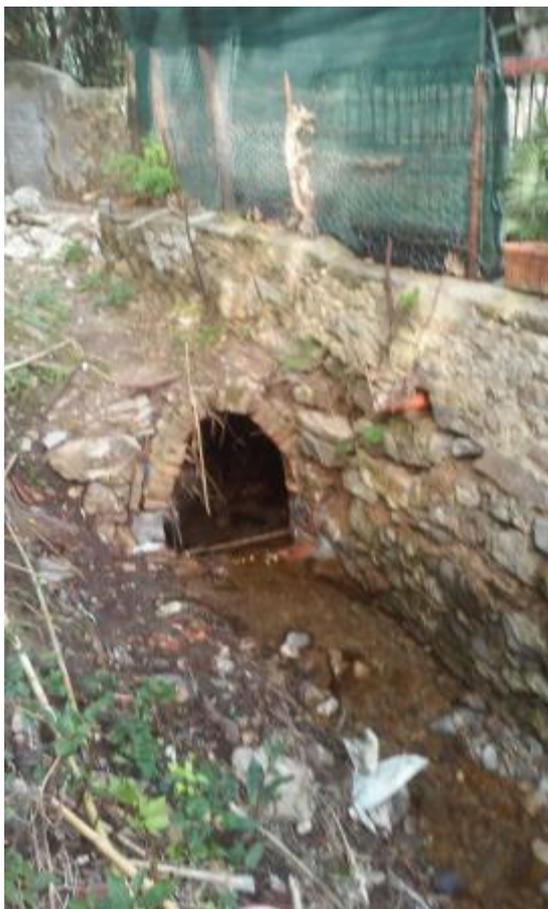
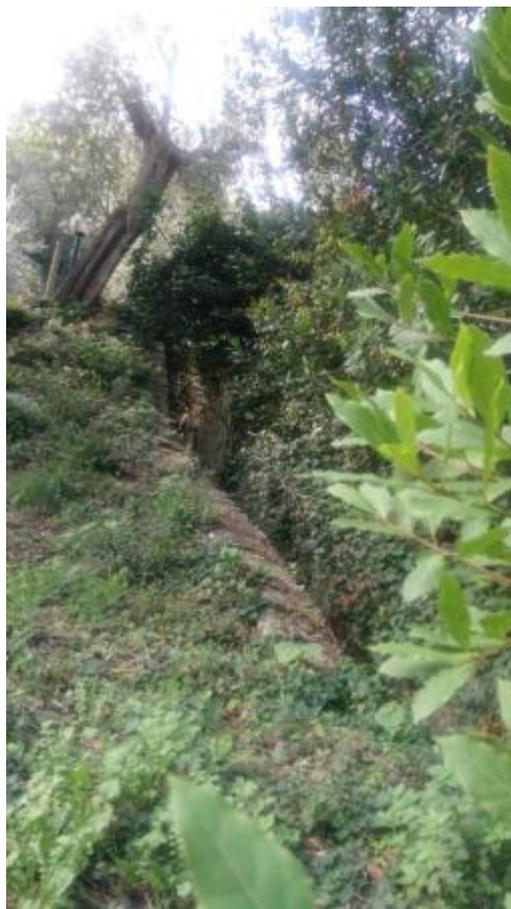
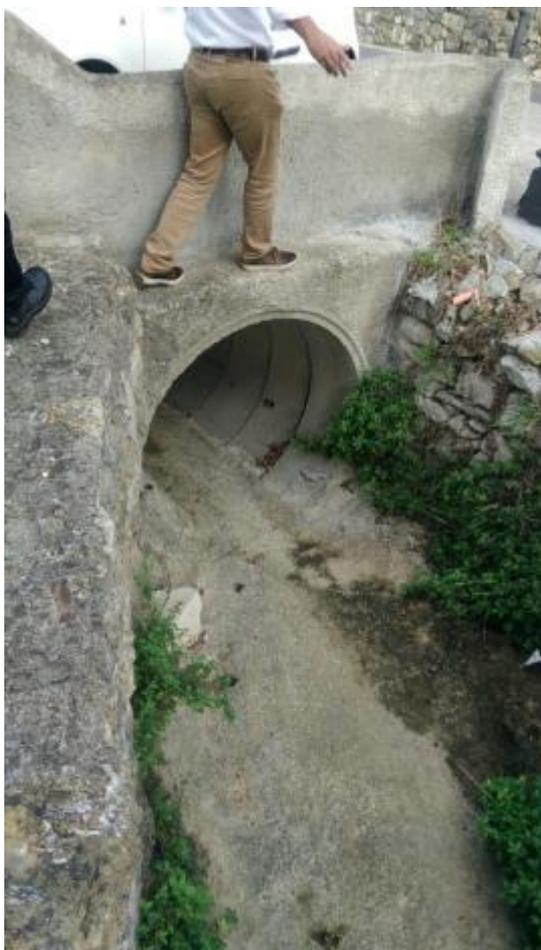
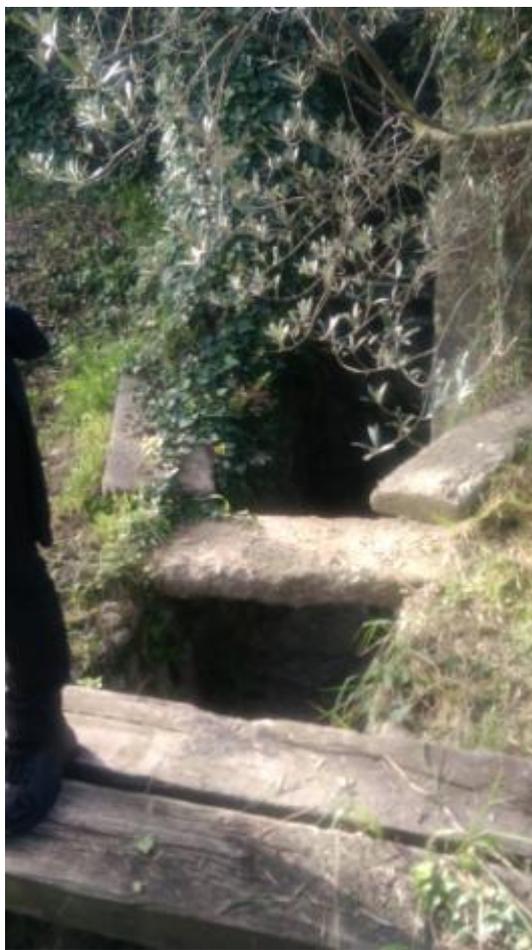
Sopra e sotto: immagini di due fognature private che scaricano nello Stringaio a valle di via Byron  
Sotto a sx ancora lo Stringaio. Si noti l'esiguità della sezione e dei tombamenti

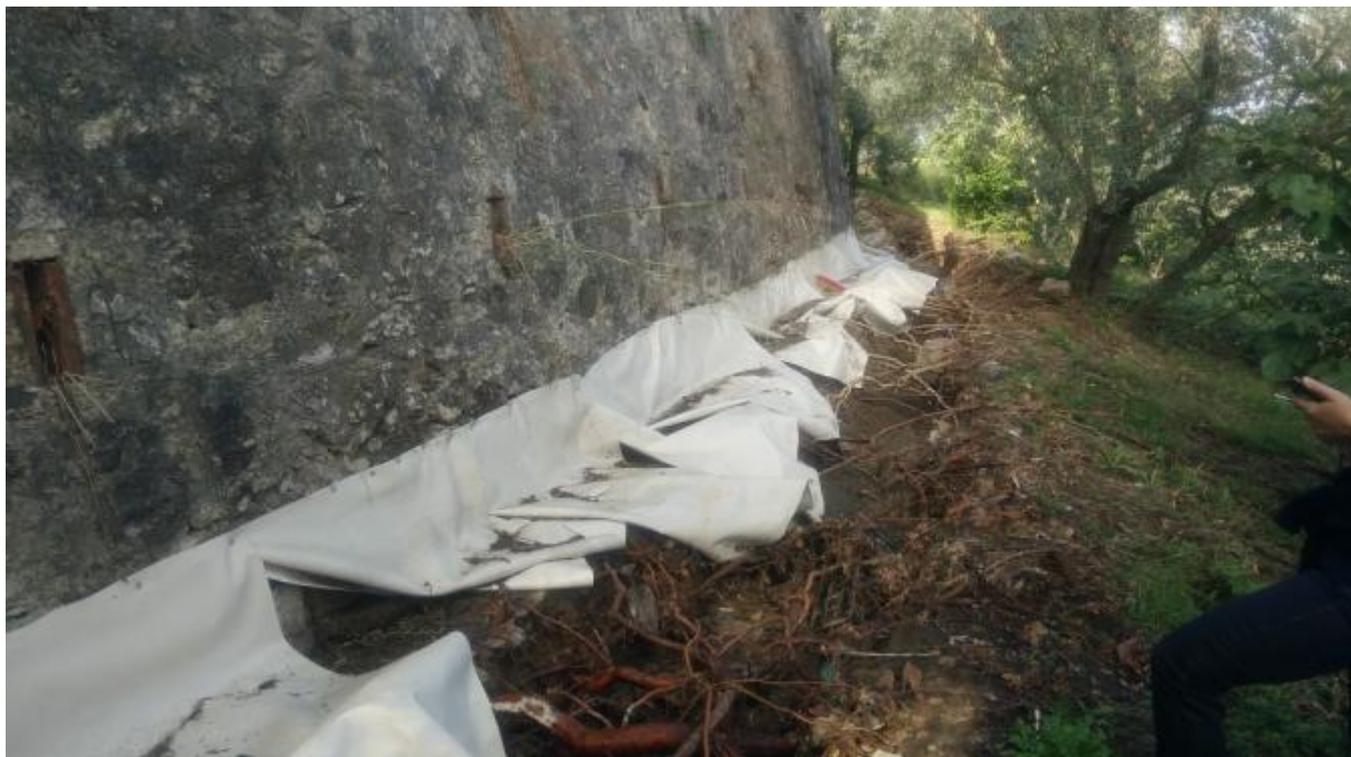
Sopra: problema erosione acqua alla base di un muro a retta e, sotto, due zone dello Stringaio lungo via del Castellaccio, a margine dei lotti privati

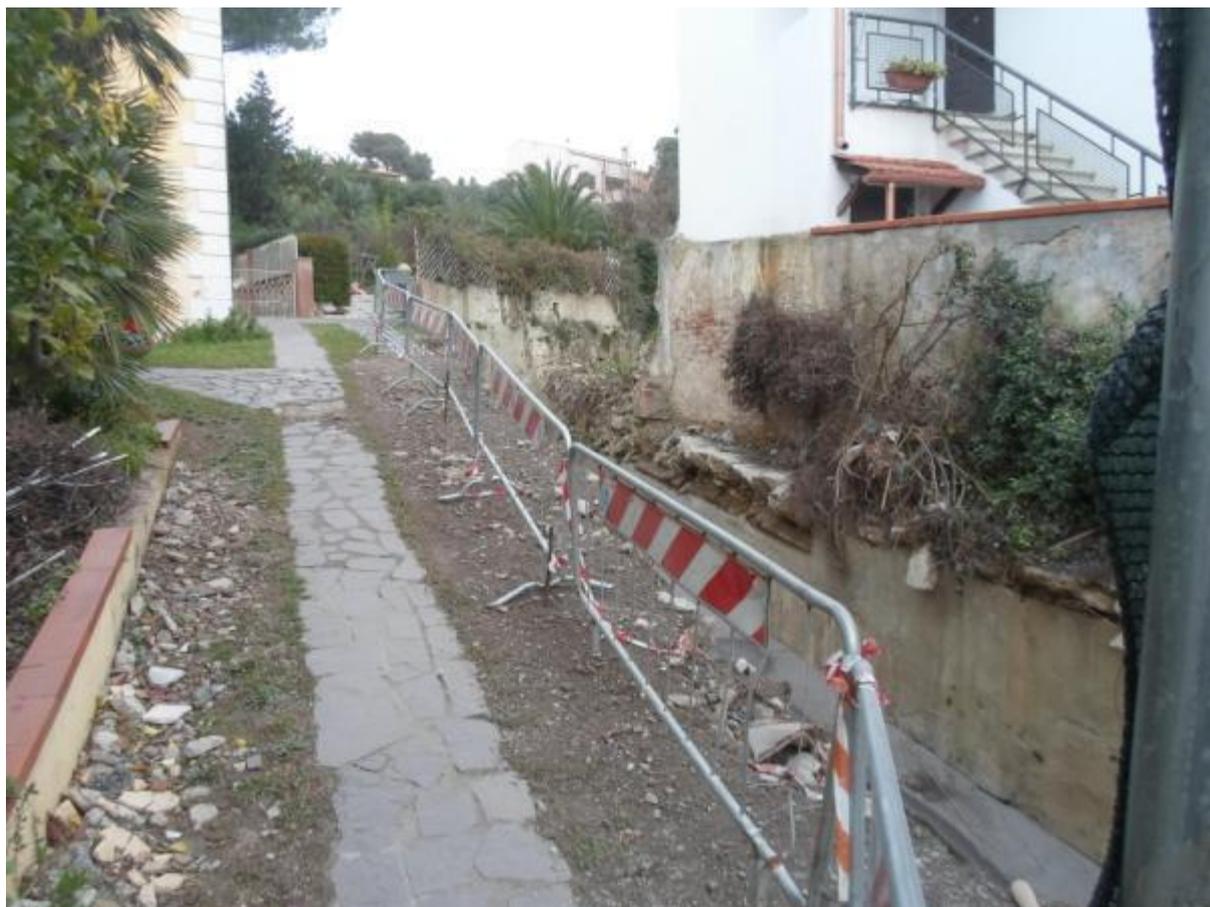
Sopra: lo Stringaio ripreso verso monte da Piazza delle Carrozze, ove è avvenuta la nota esondazione di settembre, L'alveo qui è cementato prima del tratto tombato che sottopassa la piazza.

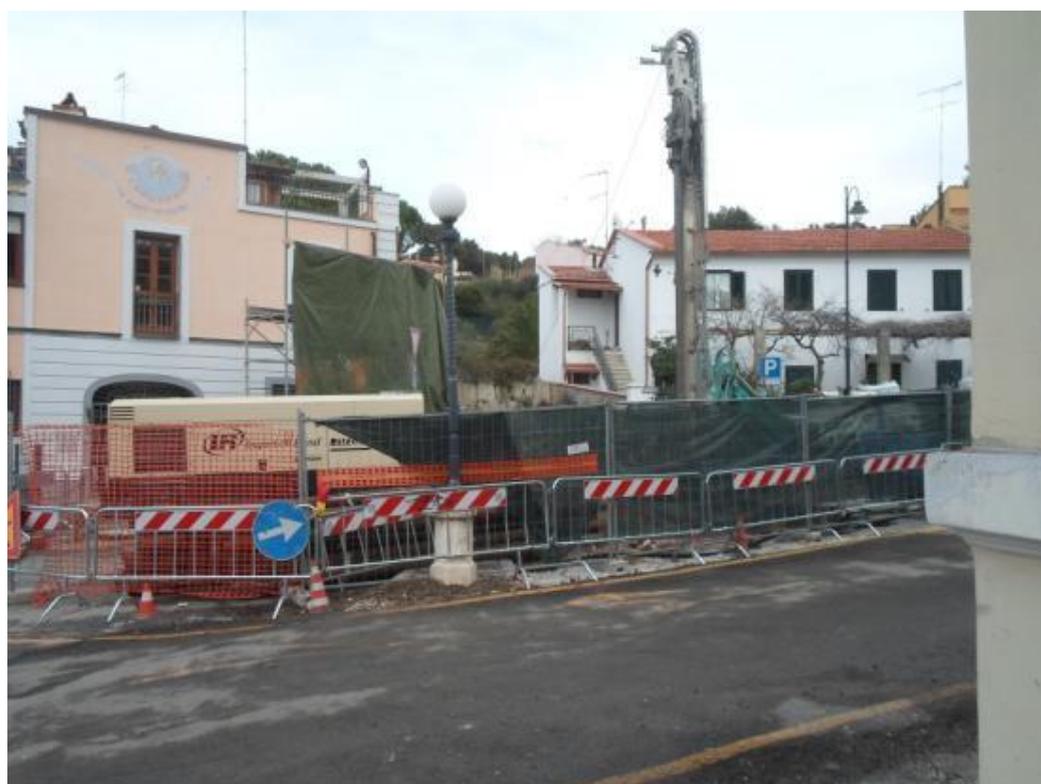
Sotto: il cantiere di sistemazione del tratto tombato iniziato a Gennaio 2018
