Comune di Livorno  
PIANO STRUTTURALE 2

Oggetto: **QUADRO CONOSCITIVO GEOLOGICO**

Titolo: **APPROFONDIMENTO DI INDAGINE A SEGUITO EVENTI ALLUVIONALI  
SETTEMBRE 2017**

***AGGIORNAMENTO INDAGINI GEOLOGICO-TECNICHE  
A SEGUITO EVENTO ALLUVIONALE DEL 09-10 SETTEMBRE 2017***

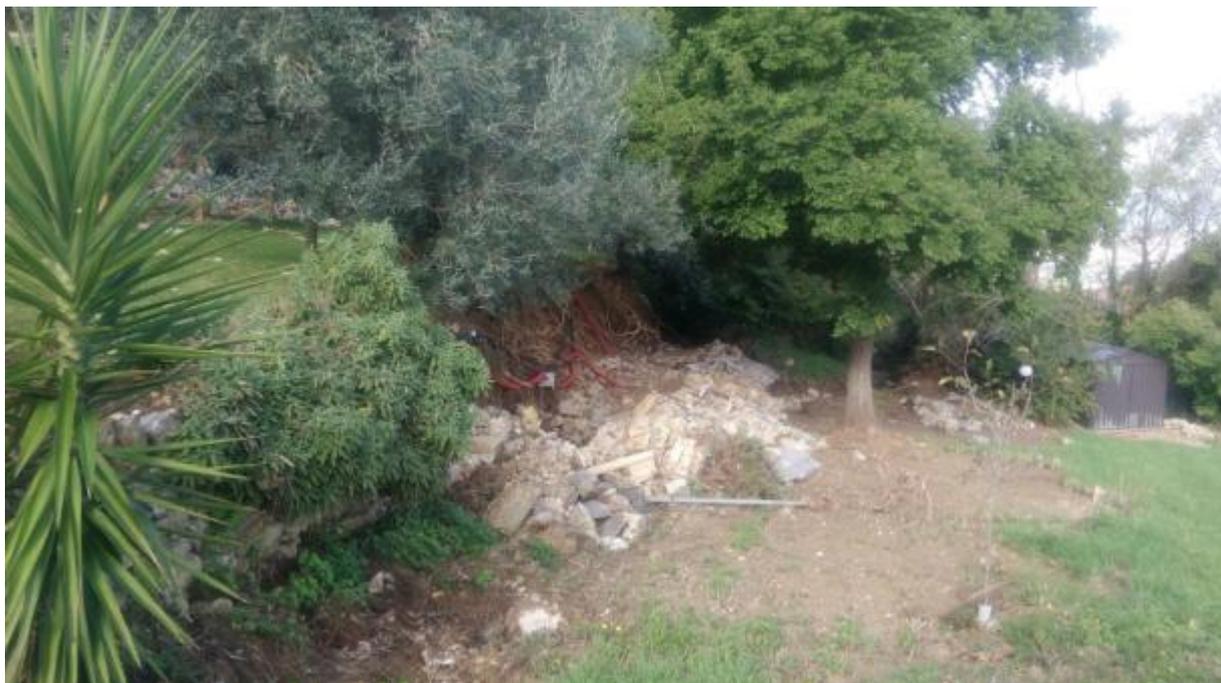
Sopra: un muro crollato sotto via Byron

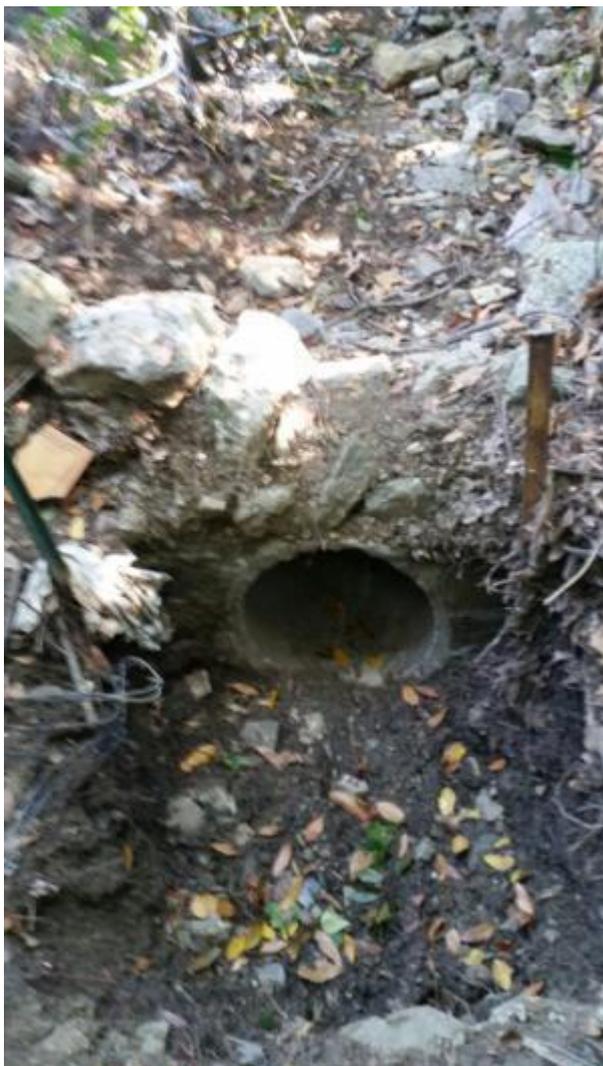
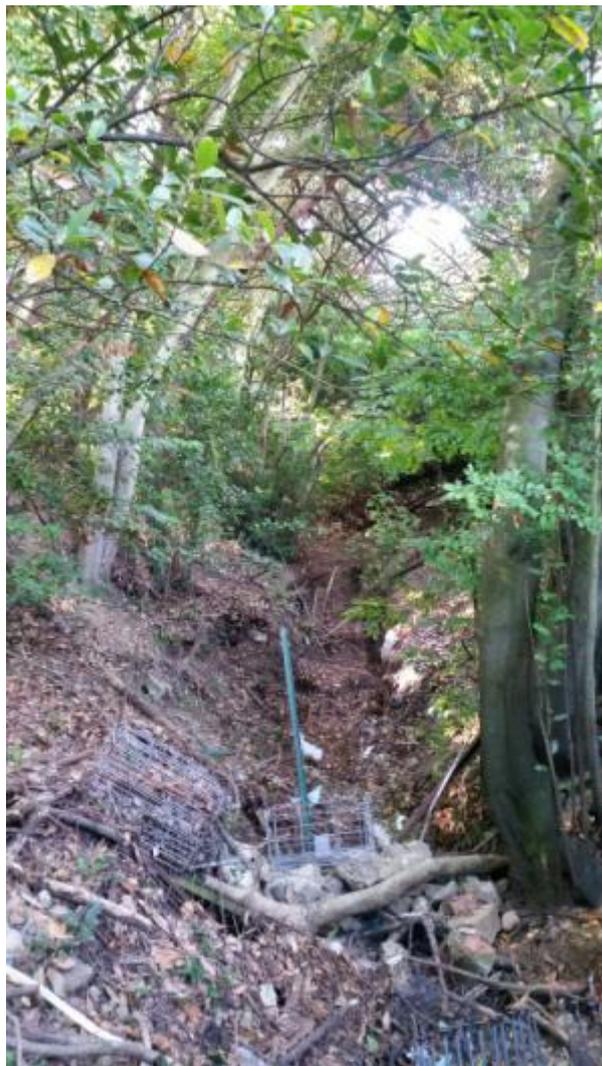
Sotto: a sx fosso tombato all'altezza di Via Byron 66, causa di numerosi allagamenti ad ogni evento meteorico rilevante (vedi alluvione), del quale il genio Civile ha chiesto l'inserimento nel reticolo idrografico. A DX alveo a giorno dissestato

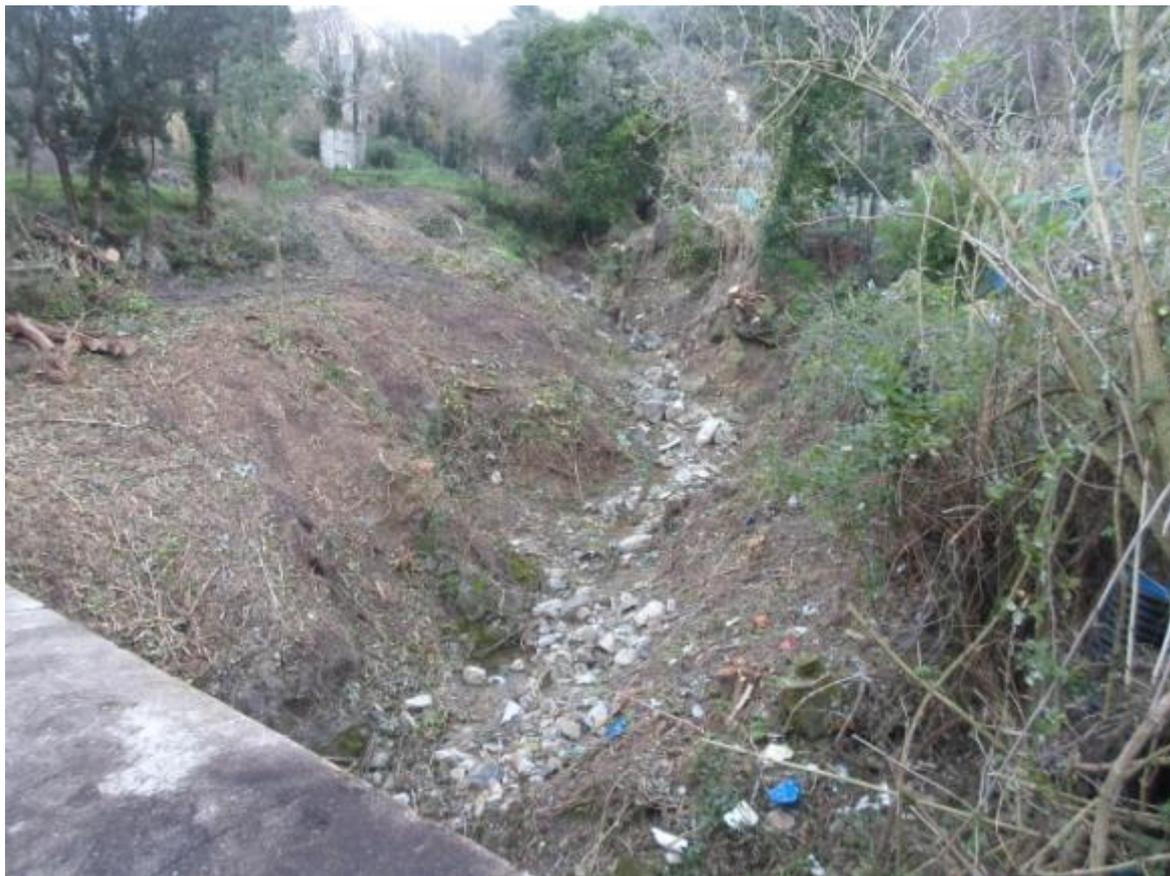
**SETTORE 11 - MONTENERO - FOSSO DELLE CASINE (01-2018)**

Sopra e sotto: Fosso delle Casine ripreso dal ponte stradale di Via Byron a Montenero (riquadro sotto a dx) in direzione monte. In evidenza la forte erosione delle sponde d'alveo e i materiali lapidei di notevoli dimensioni trascinati dalla piena del 10 settembre

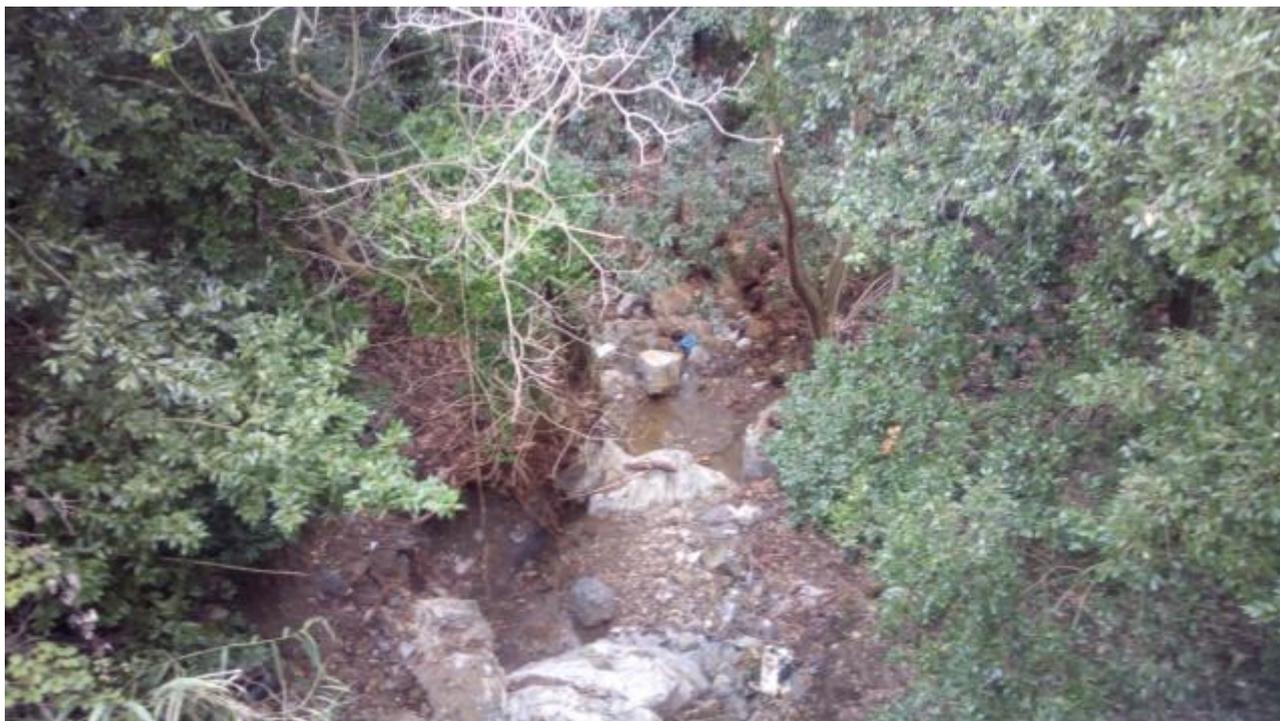
Sopra: Fosso delle Casine da via Byron verso valle. Stesse caratteristiche delle foto in pagine precedente

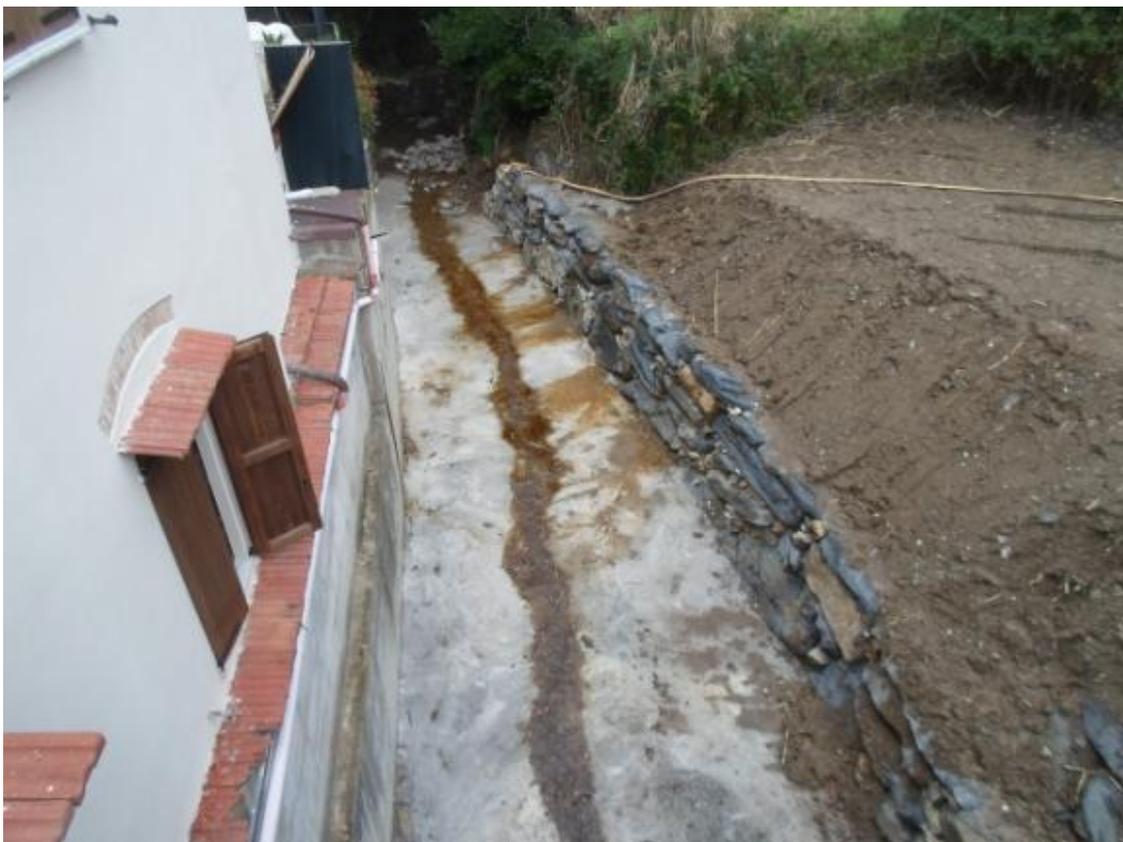
Sopra: Fosso delle Casine dal ponte di Via della Porcigliana verso monte. Ricostruzione della sponda sx d'alveo con blocchi lapidei alla base. Alveo cementato con sponda dx adiacente a fabbricato residenziale!!

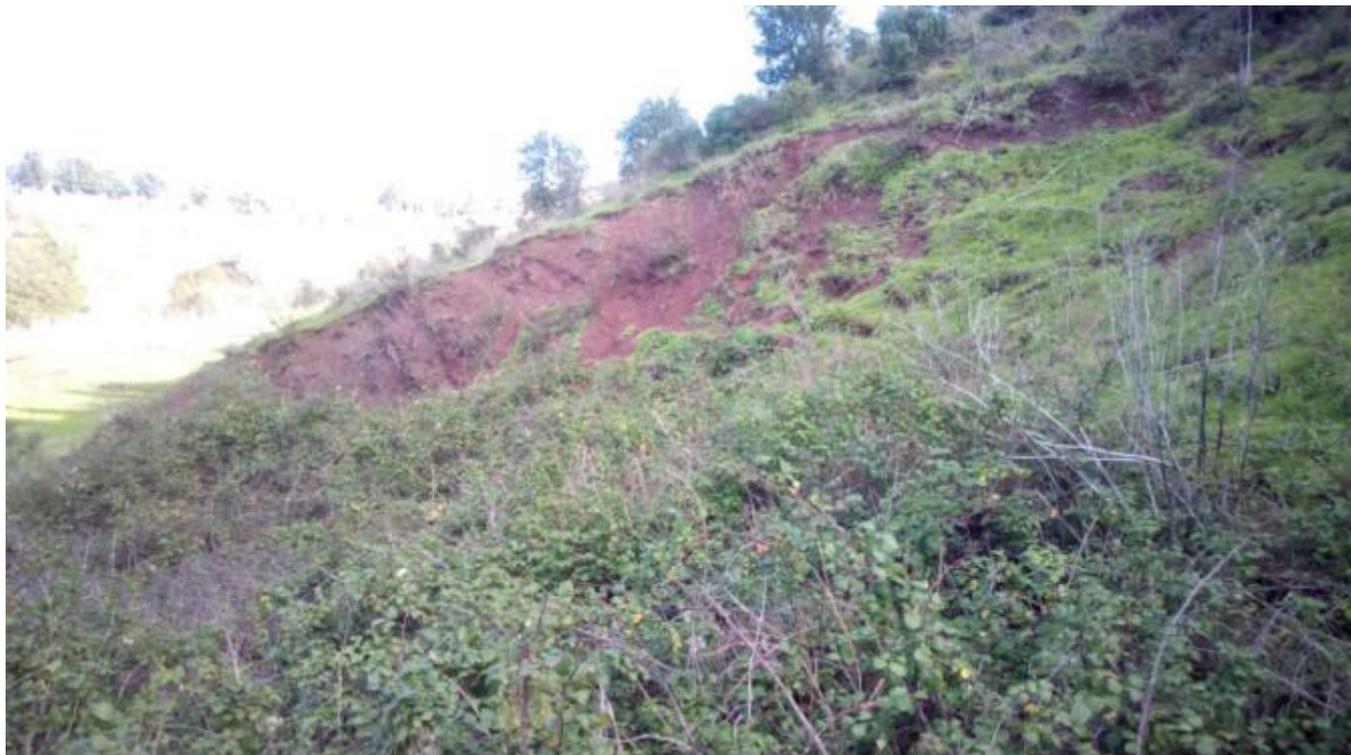
**SETTORE 13 - TRATTO VALLE BENEDETTA - LIMONCINO (01-2018)**

Sopra: Frana di medie dimensioni lungo SP5 Via della Valle Benedetta vicino al cimitero lato monte

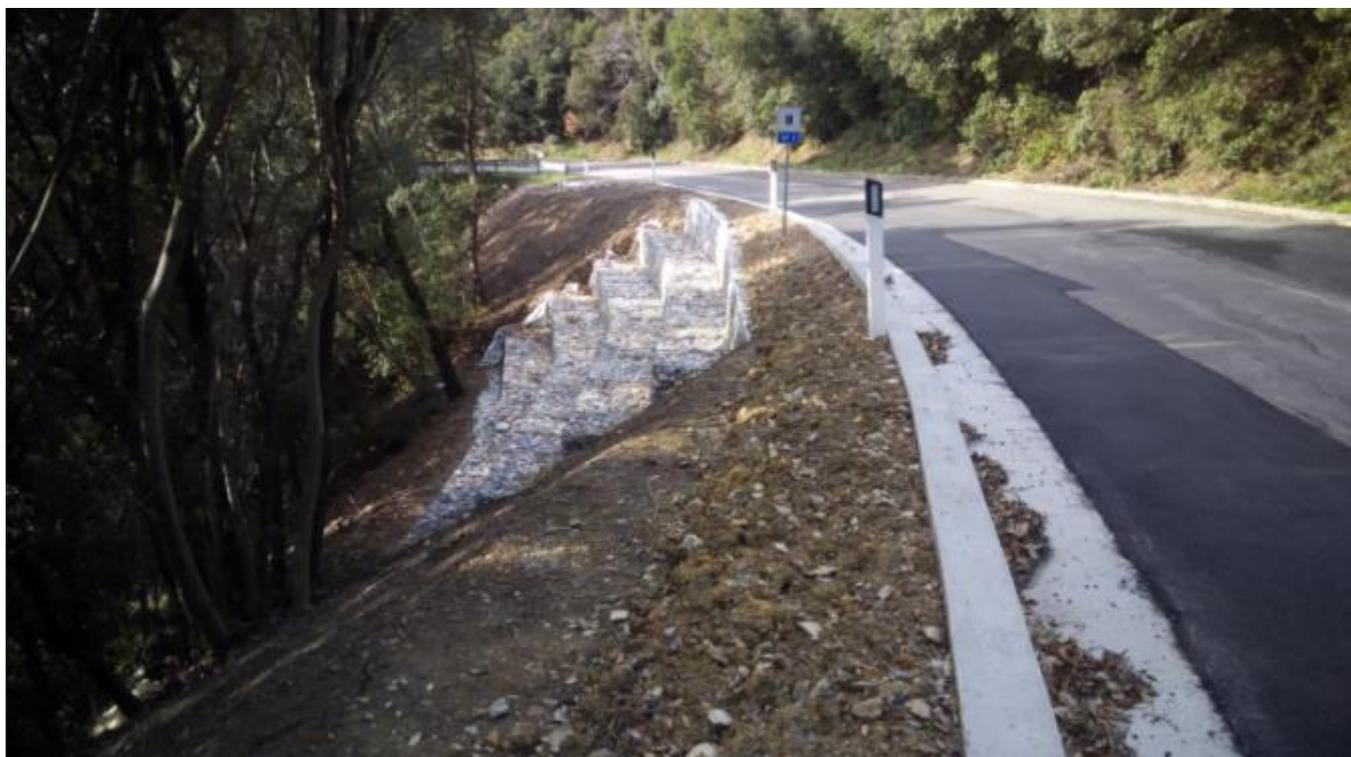
Sotto: Sistemazione frana strada lungo SP5 con gabbioni in pietrame, poco a valle di Valle Benedetta

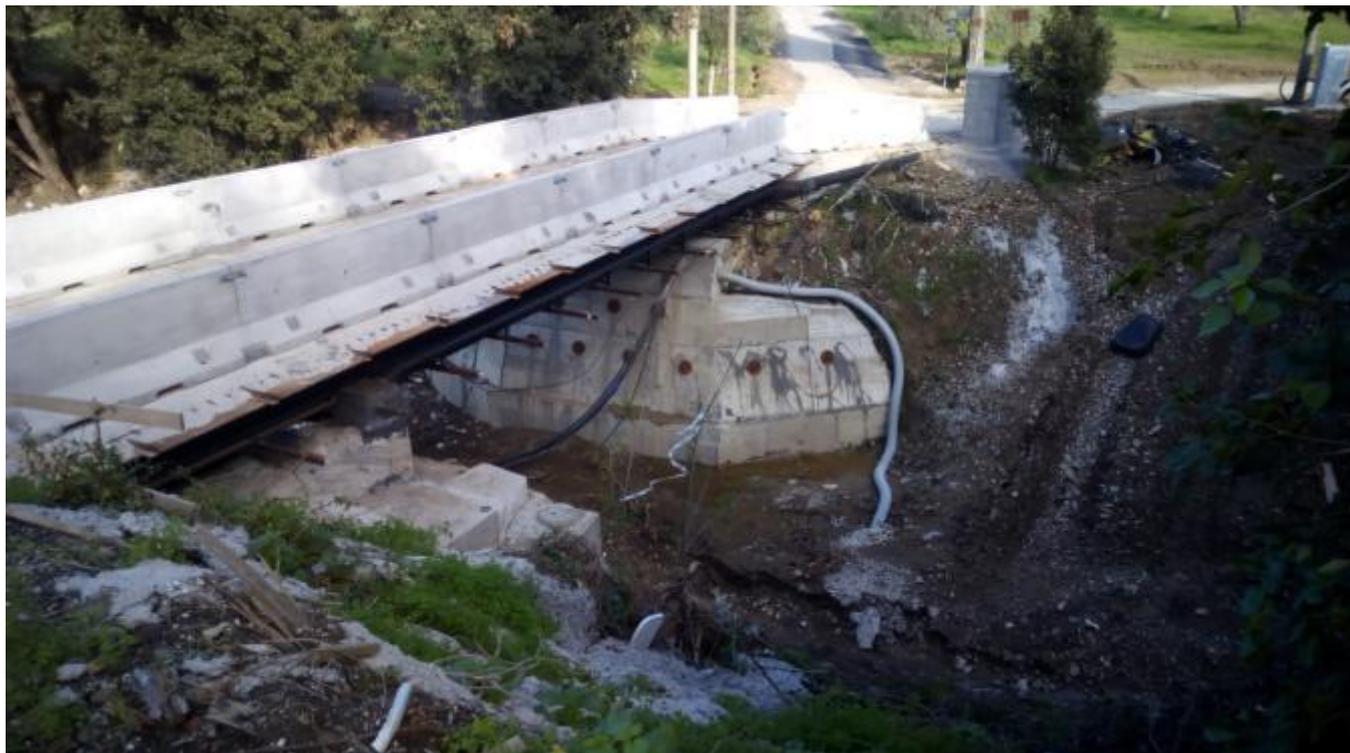
**SETTORE 14 - FOSSO RIOMAGGIORE - ZONA LIMONCINO - VIA DELLE VALLICELLE (01-2018)**

Sopra: il ponte sul Riomaggiore lungo Via delle Vallicelle in loc. Limoncino, ricostruito l'alluvione.

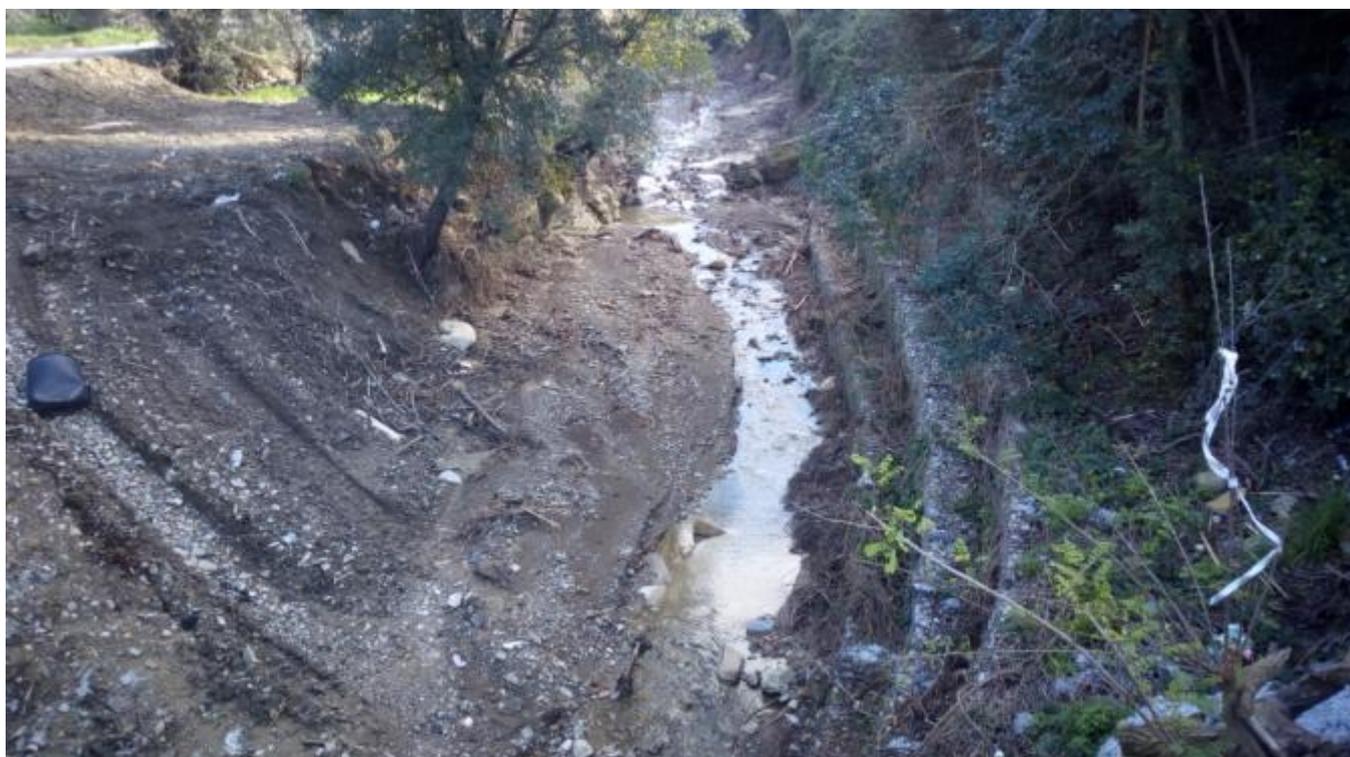
Sotto: ripresa in direzione monte dal ponte, con forte erosione alveo sul lato dx idrografico legata alla nota alluvione e gabbioni preesistenti sul lato opposto (lato strada SP5)

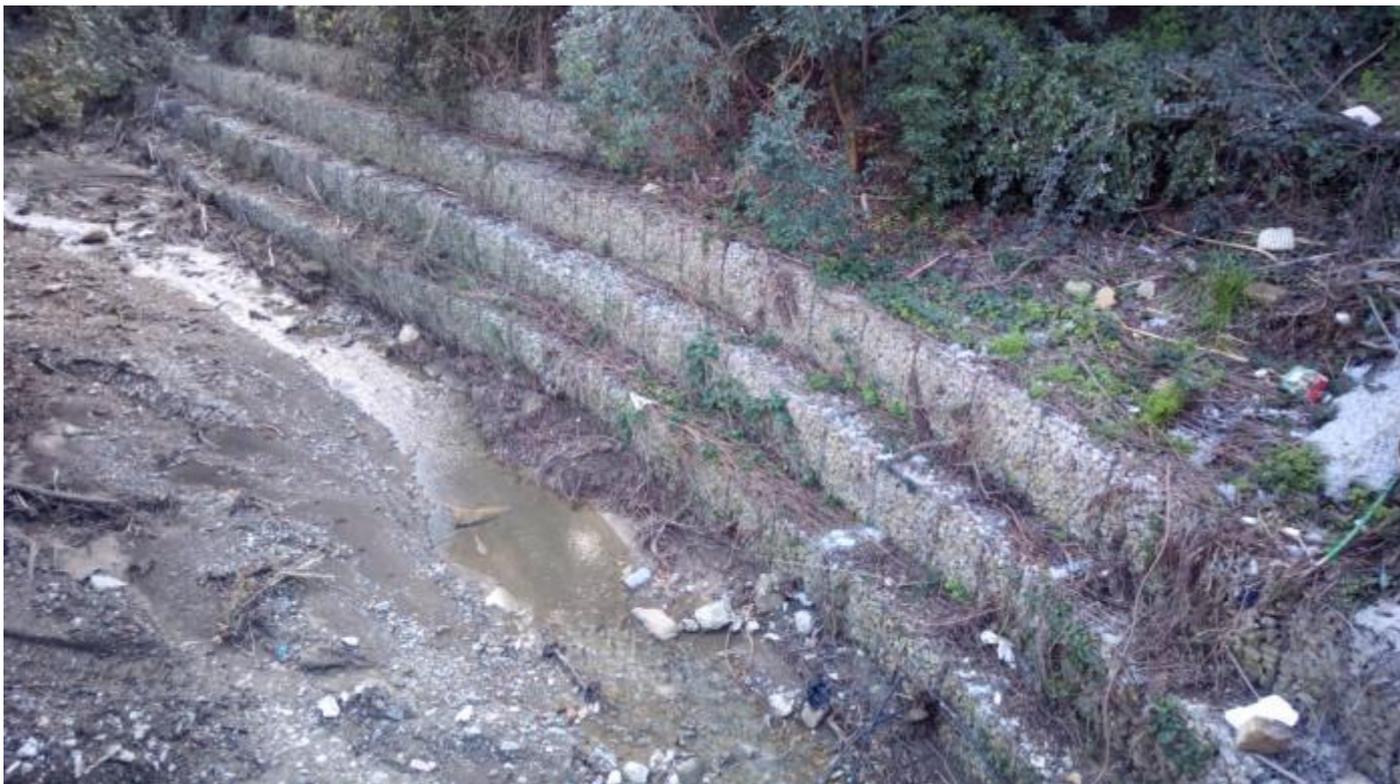
Sopra: dettaglio dei gabbioni di sostegno alveo sul lato sx.

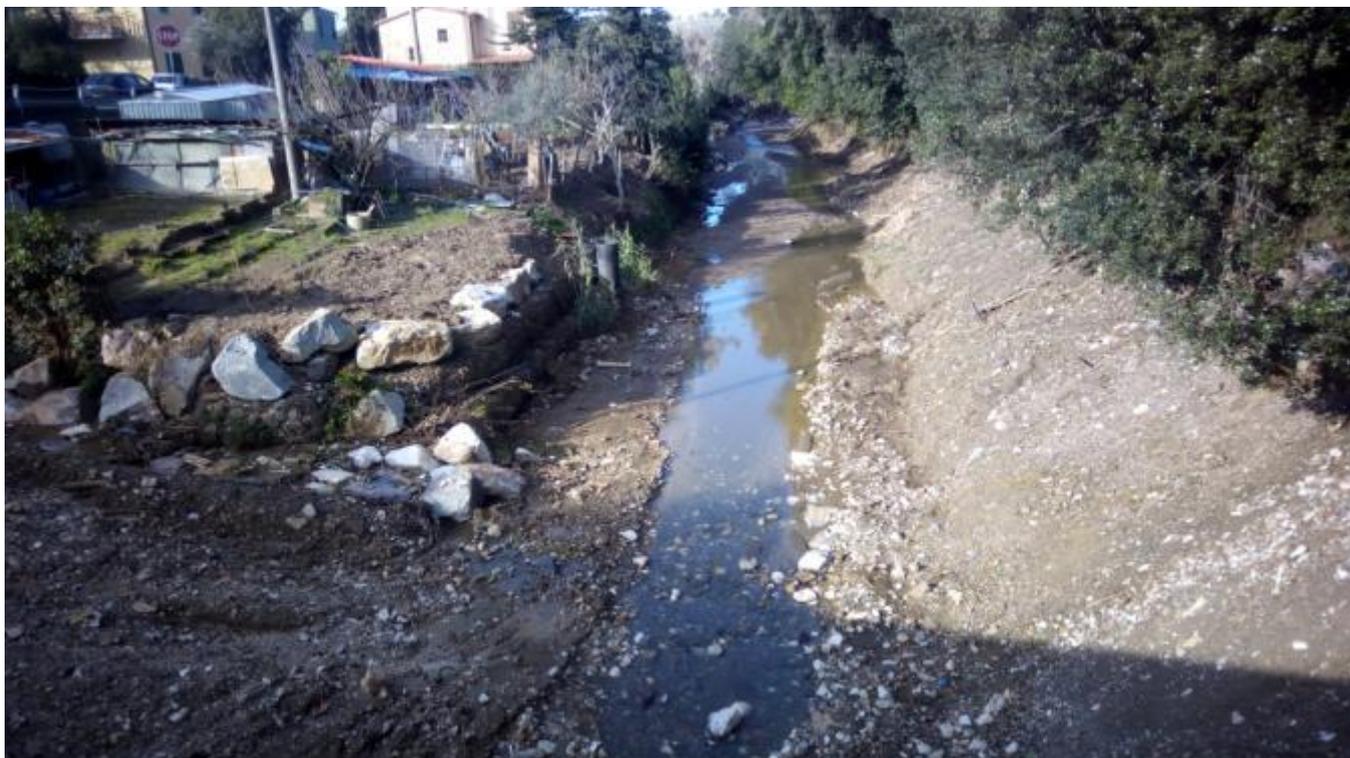
Sotto: il Riomaggiore verso valle ripreso dal ponte. Alveo parzialmente risagomato sul lato dx e consolidato con blocchi scogliera sul lato sx ove sono presenti lotti privati danneggiati dalla piena

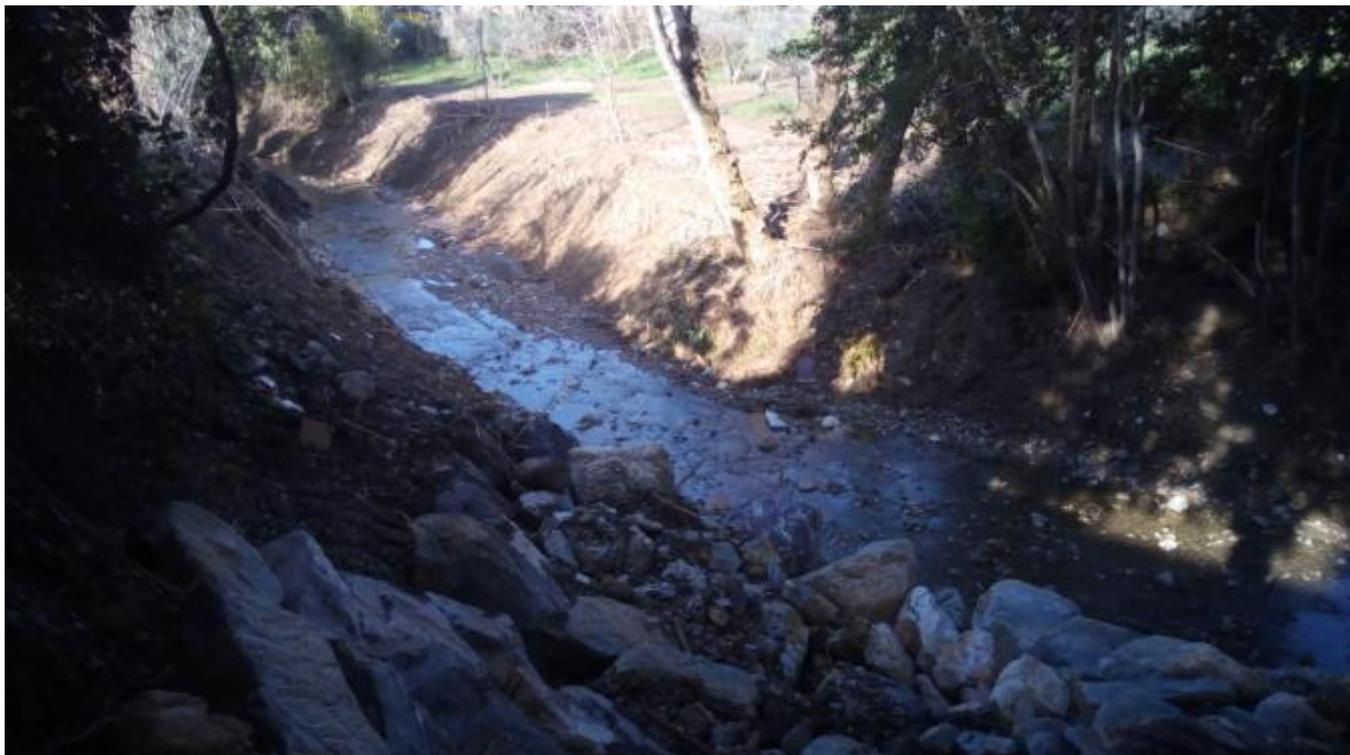
**SETTORE 15 - FOSSO RIOMAGGIORE - DA LIMONCINO A VIA DI LEVANTE (01-2018)**

Sopra: panoramica alveo verso valle zona Limoncino dopo ponte Vallicelle

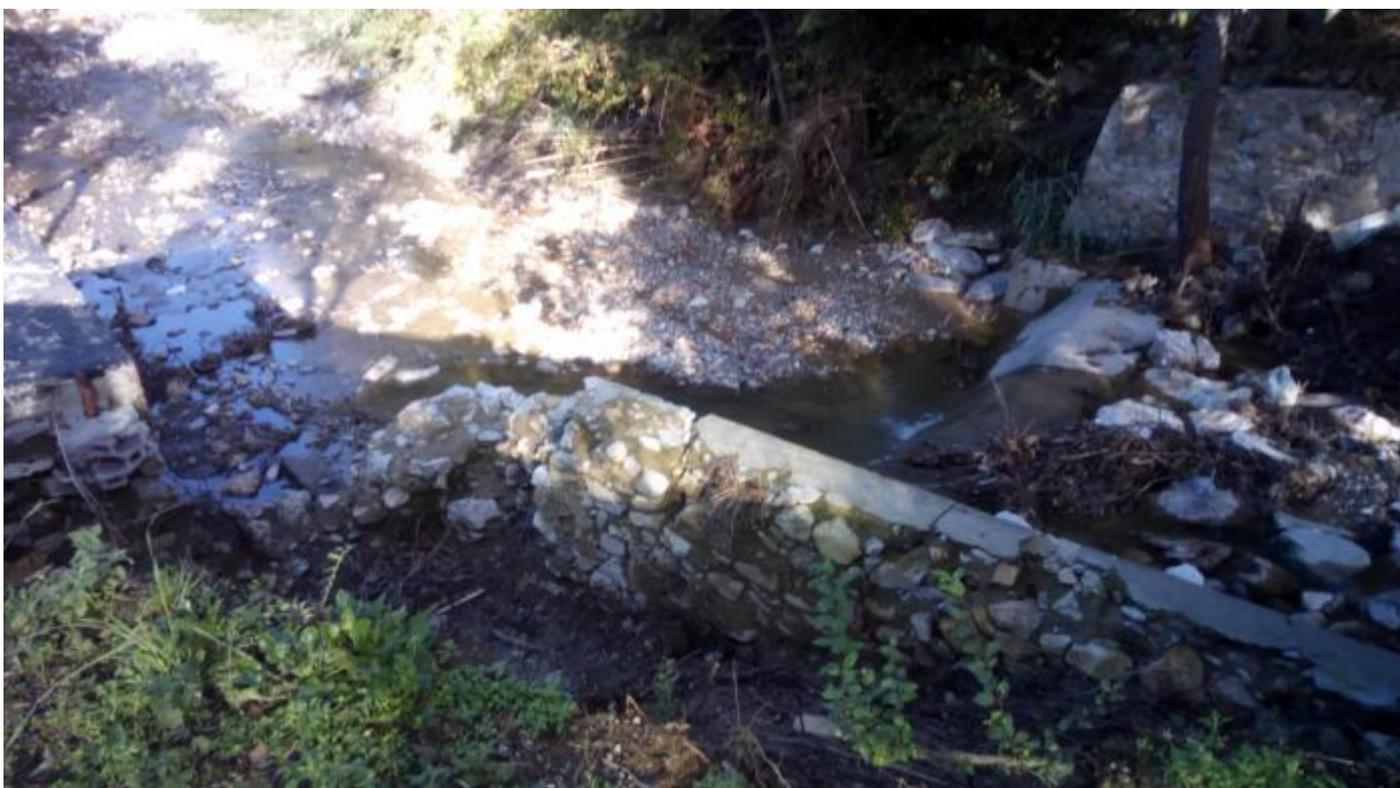
Sotto: immagine settore davanti rimessaggio Camper, con distruzione di un vecchio muro a retta sul lato sx e forte erosione sul dx

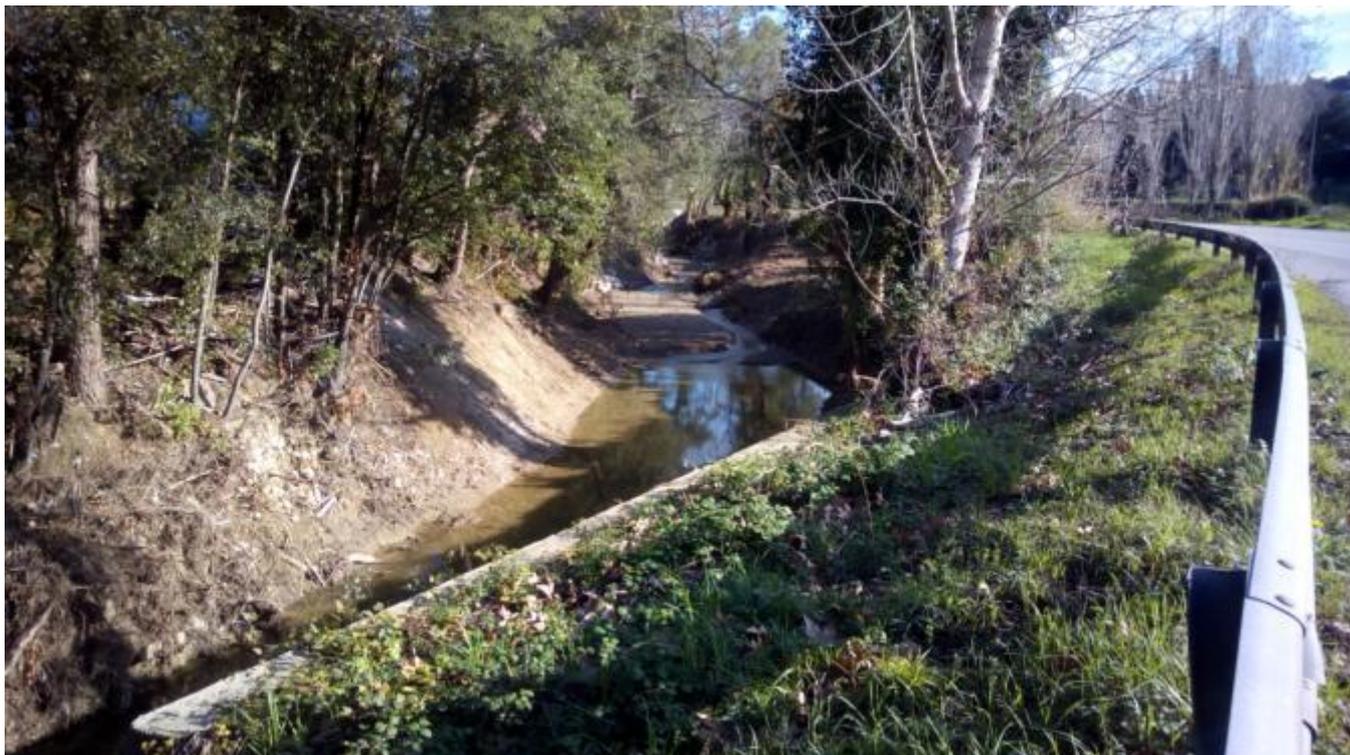
Sopra: immagine alveo verso monte, sempre davanti rimessaggio camper

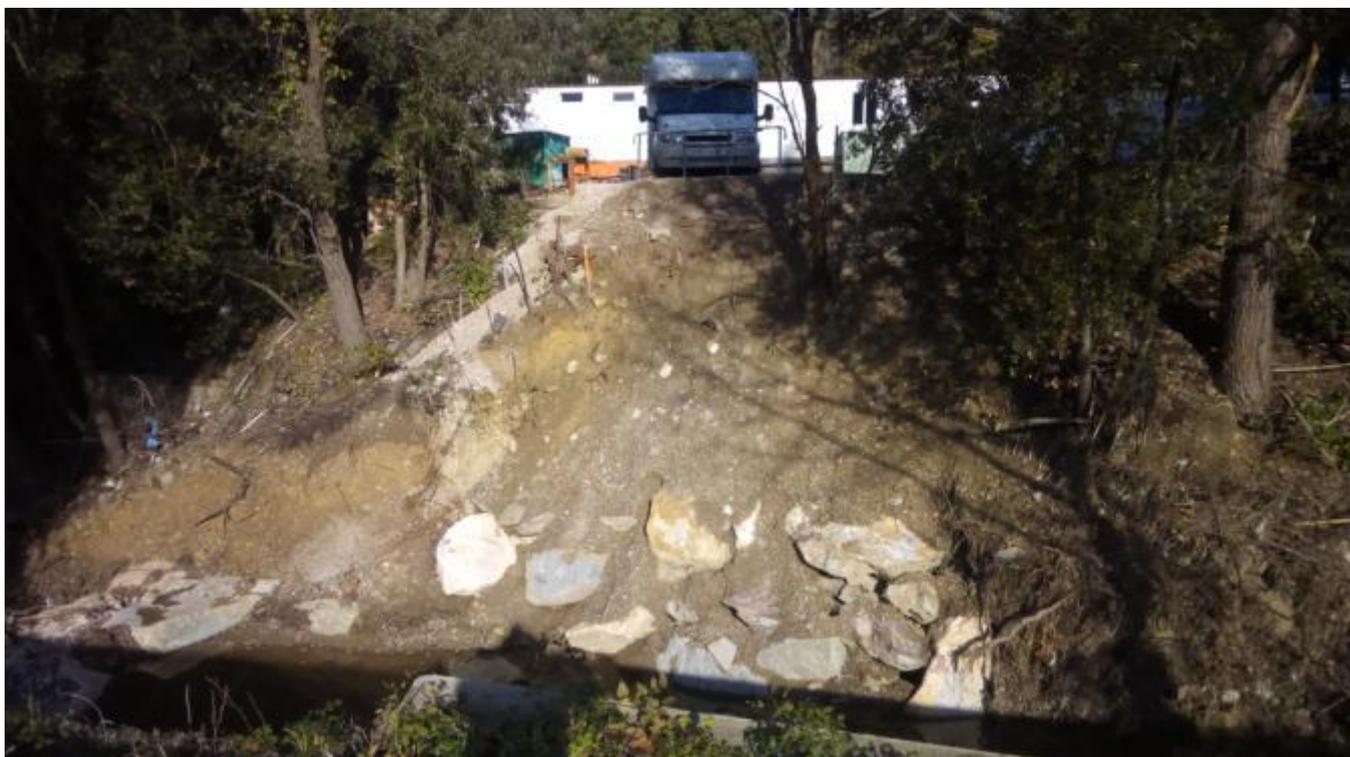
Sotto. sponda fortemente erosa dall'alluvione e parzialmente ripristinata e consolidata con blocchi da scogliera alla base

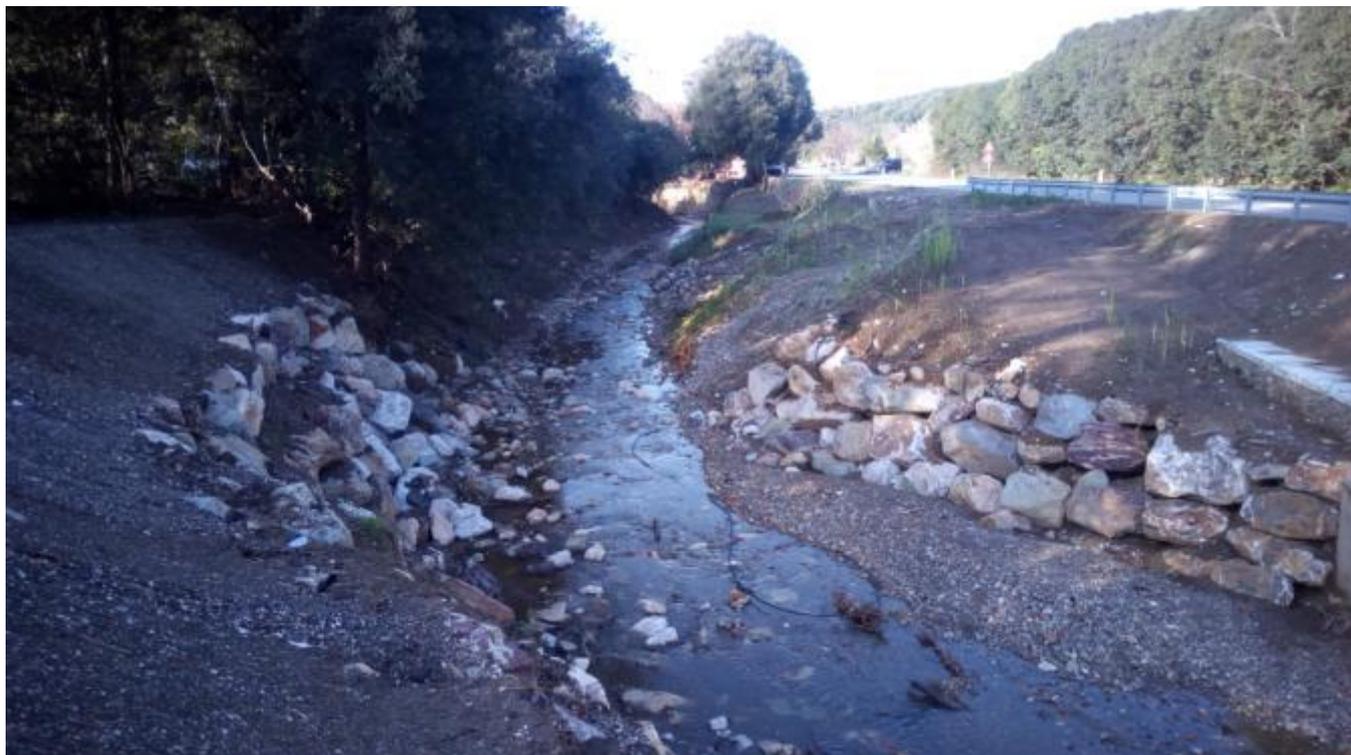
Sopra: immagine verso valle dopo il primo sottopasso della SP5.  
Ripristino parziale alveo dopo alluvione con blocchi scogliera lungo la curva

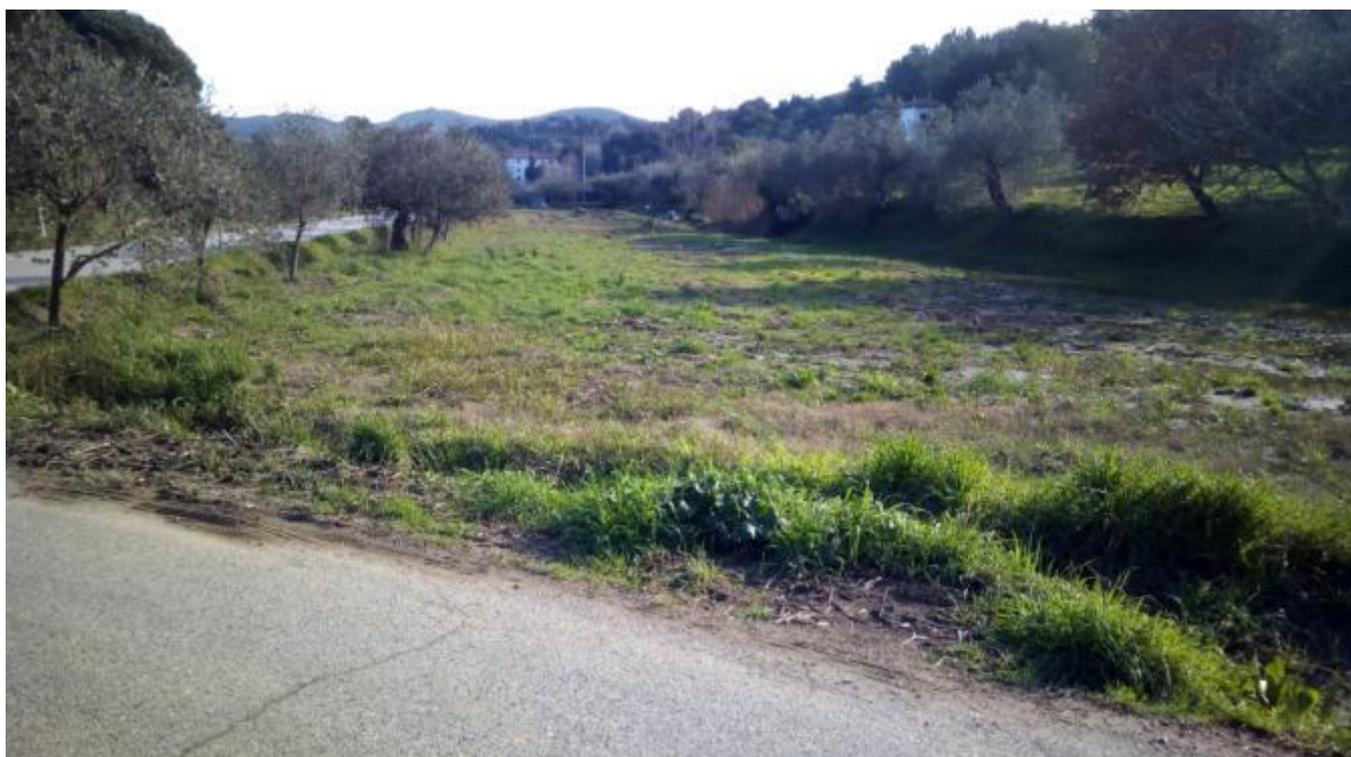
Sotto: settore allagato a lato SP5 (sx idrografica): ripresa verso monte presso via del Limoncino

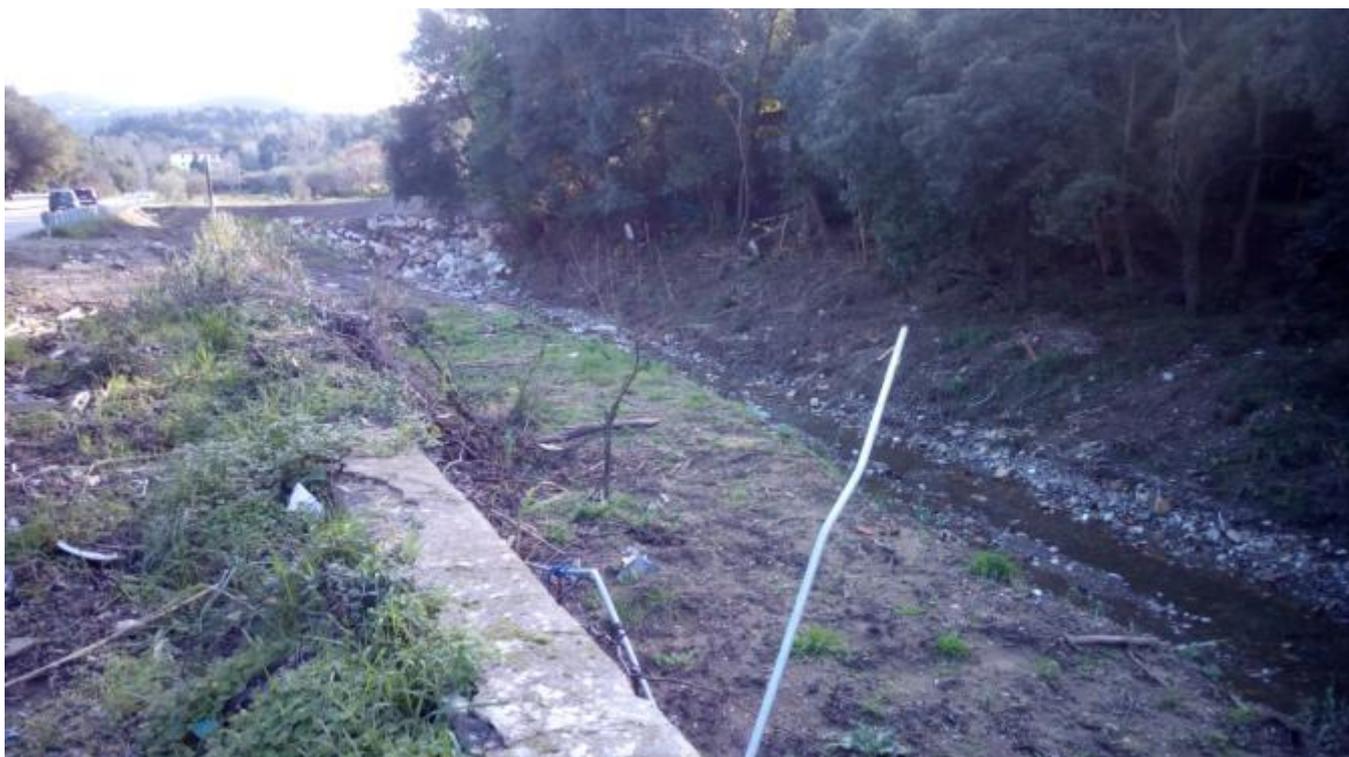
Sopra: zona interessata dall'alluvione poco a valle del primo sottopasso della SP5

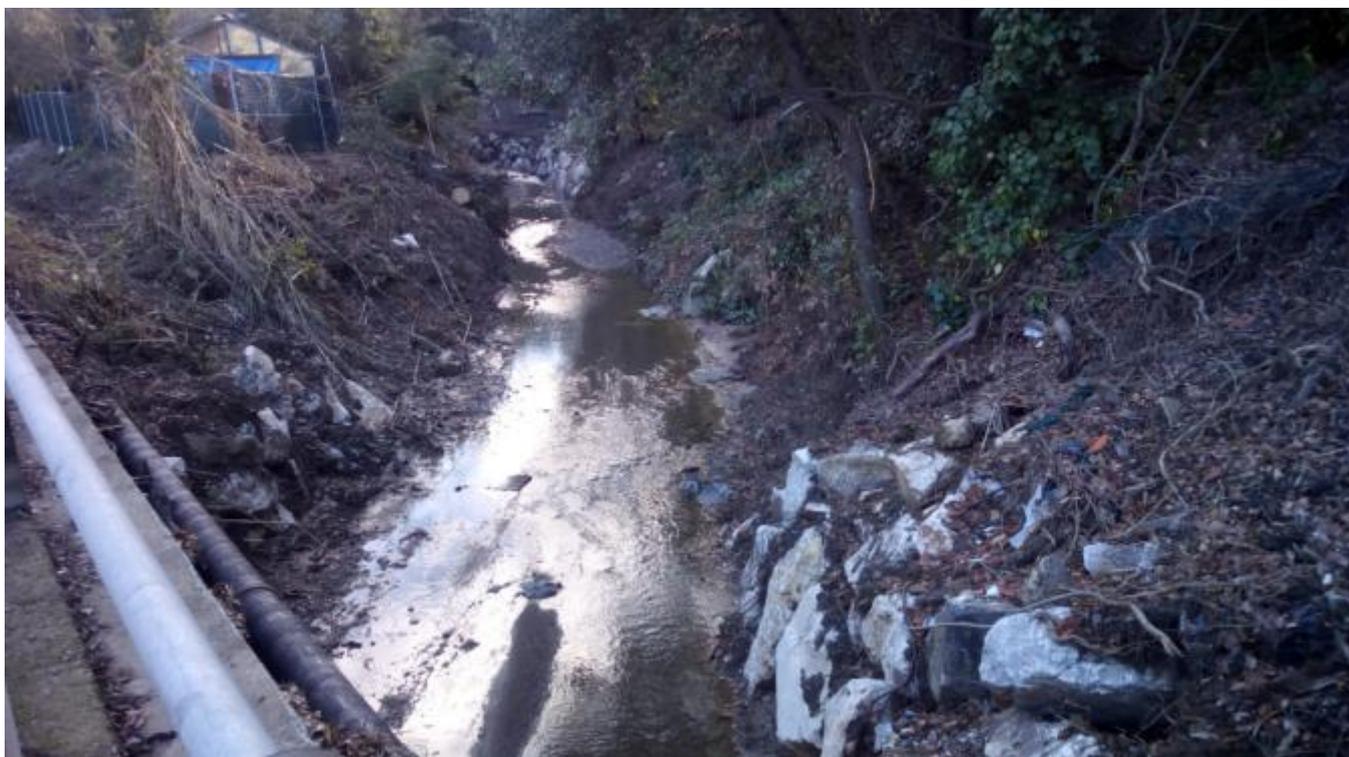
Sotto: evidenti dissesti di sponda, parzialmente ripresi da recenti interventi con blocchi da scogliera e risagomature, presso il secondo sottopasso della SP5. Ripresa verso monte

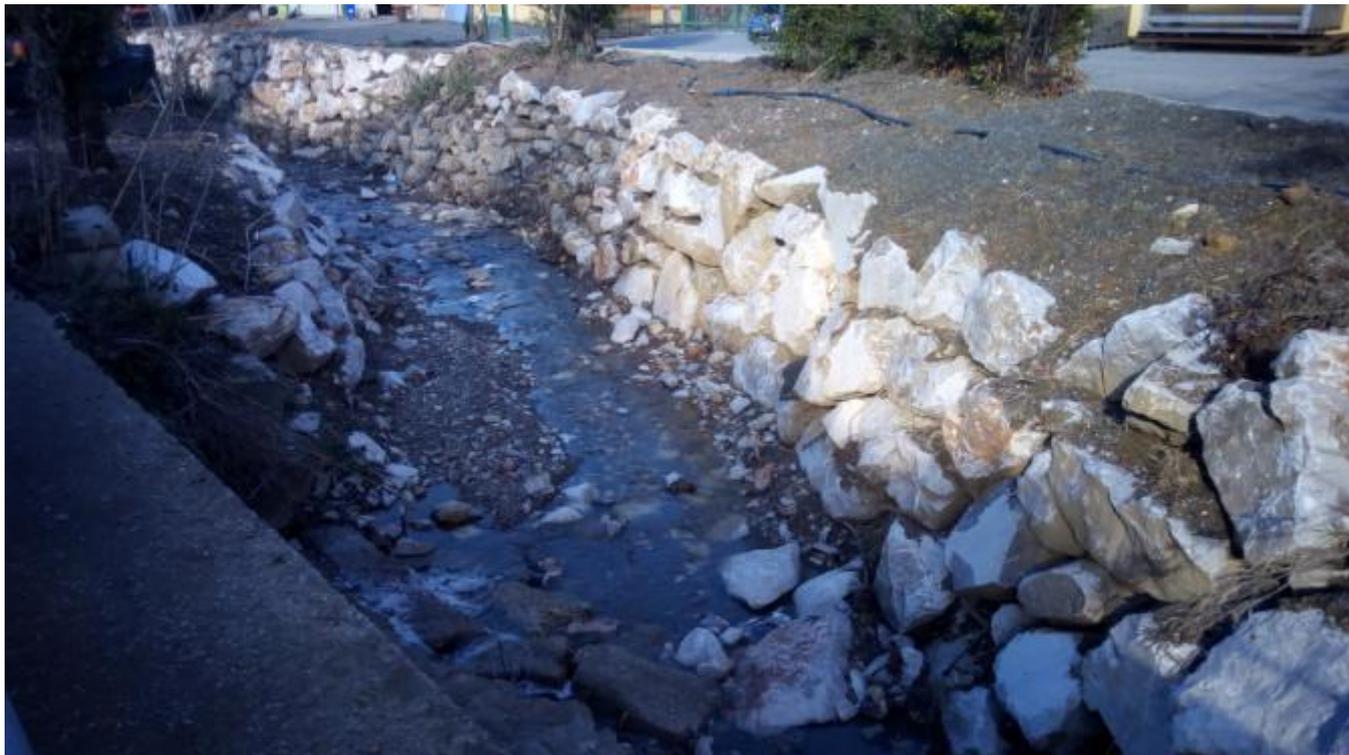
Sopra: rifacimento e consolidamento delle sponde, soprattutto della dx, poco a valle del 2° sottopasso della SP5.  
Ripresa verso valle

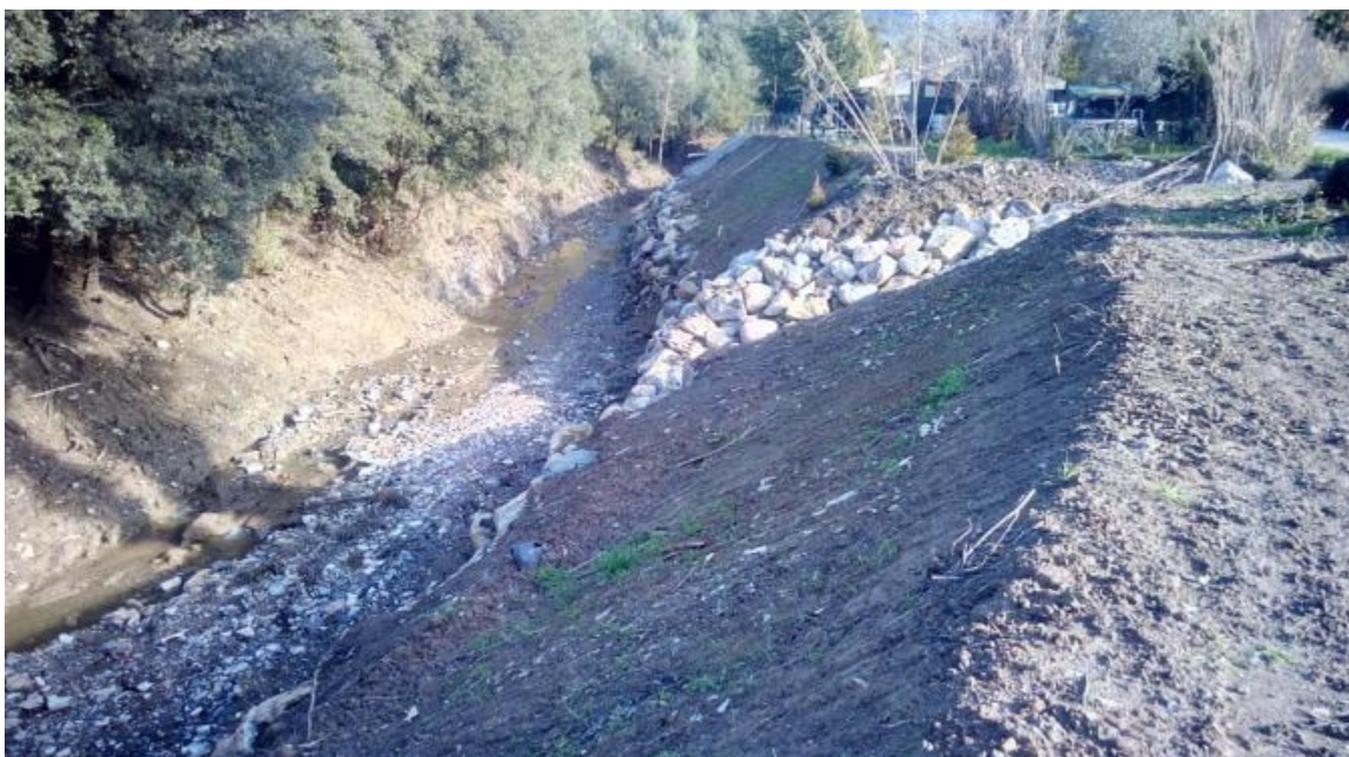
Sotto: tratto completamente ripristinato dopo l'alluvione. AL centro della foto un'immissione di un fosso drenante consolidata con blocchi da scogliera
