Comune di Livorno  
PIANO STRUTTURALE 2

Oggetto: **QUADRO CONOSCITIVO GEOLOGICO**

Titolo: **APPROFONDIMENTO DI INDAGINE A SEGUITO EVENTI ALLUVIONALI  
SETTEMBRE 2017**

***AGGIORNAMENTO INDAGINI GEOLOGICO-TECNICHE  
A SEGUITO EVENTO ALLUVIONALE DEL 09-10 SETTEMBRE 2017***

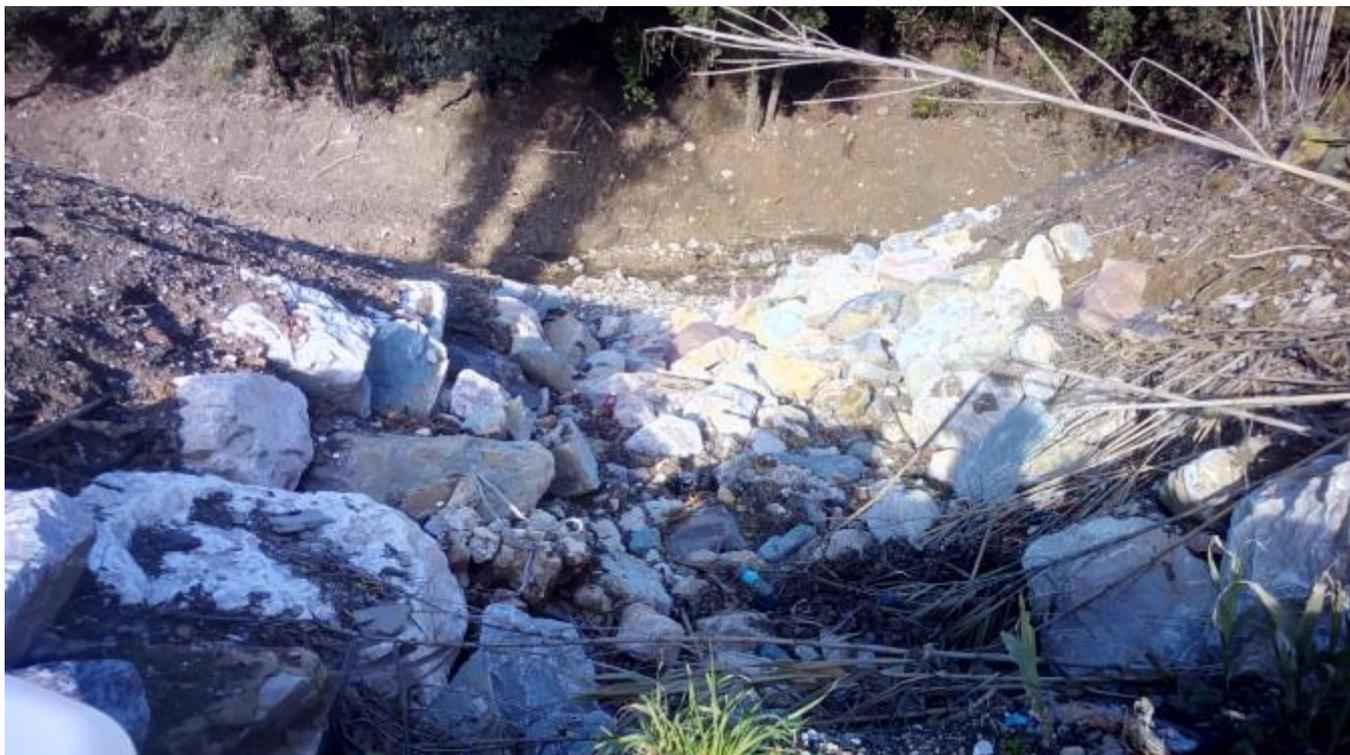
Sopra: drenaggio fosso minore in Riomaggiore protetto con blocchi da scogliera (a partire dalla SP5).

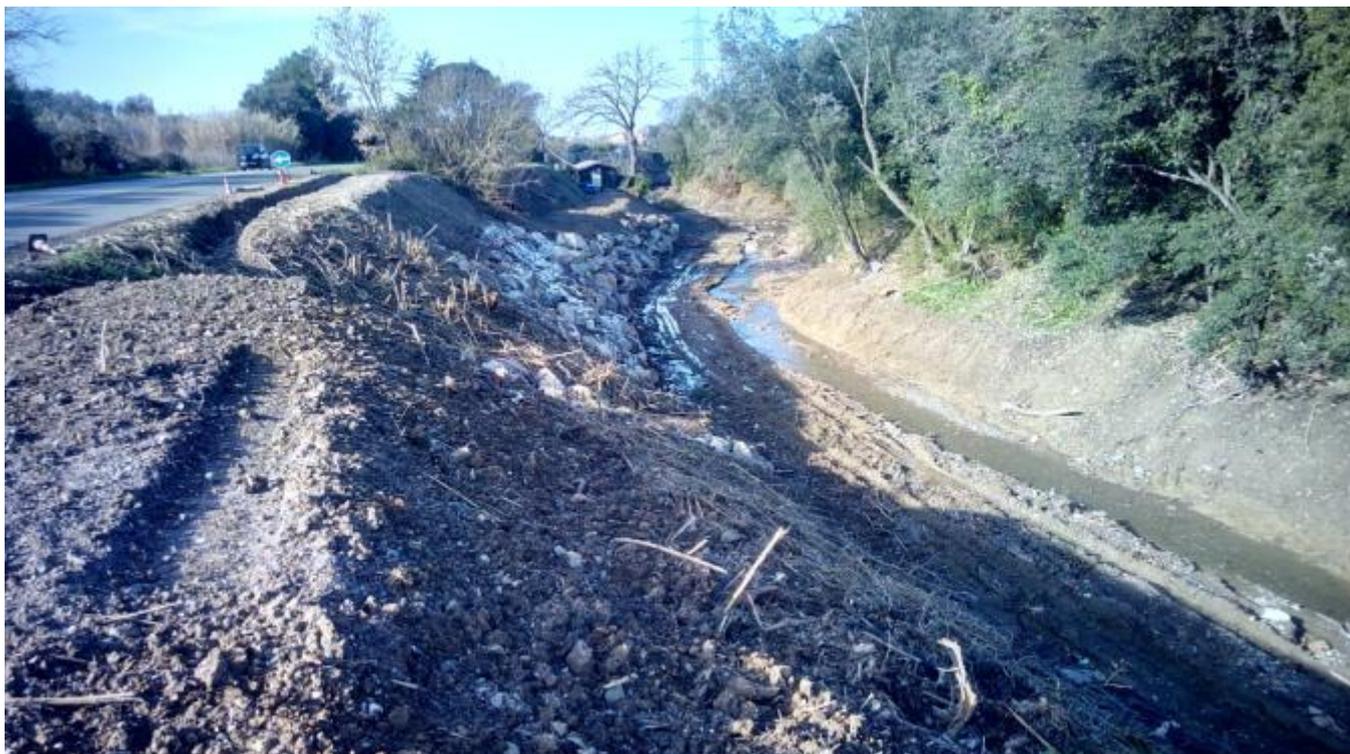
Sotto: ripresa verso valle tratto precedente Via di Levante: blocchi da scogliera sul lato sx ancora da sistemare e rifacimento sponda sx lato strada con nuove cunette drenanti

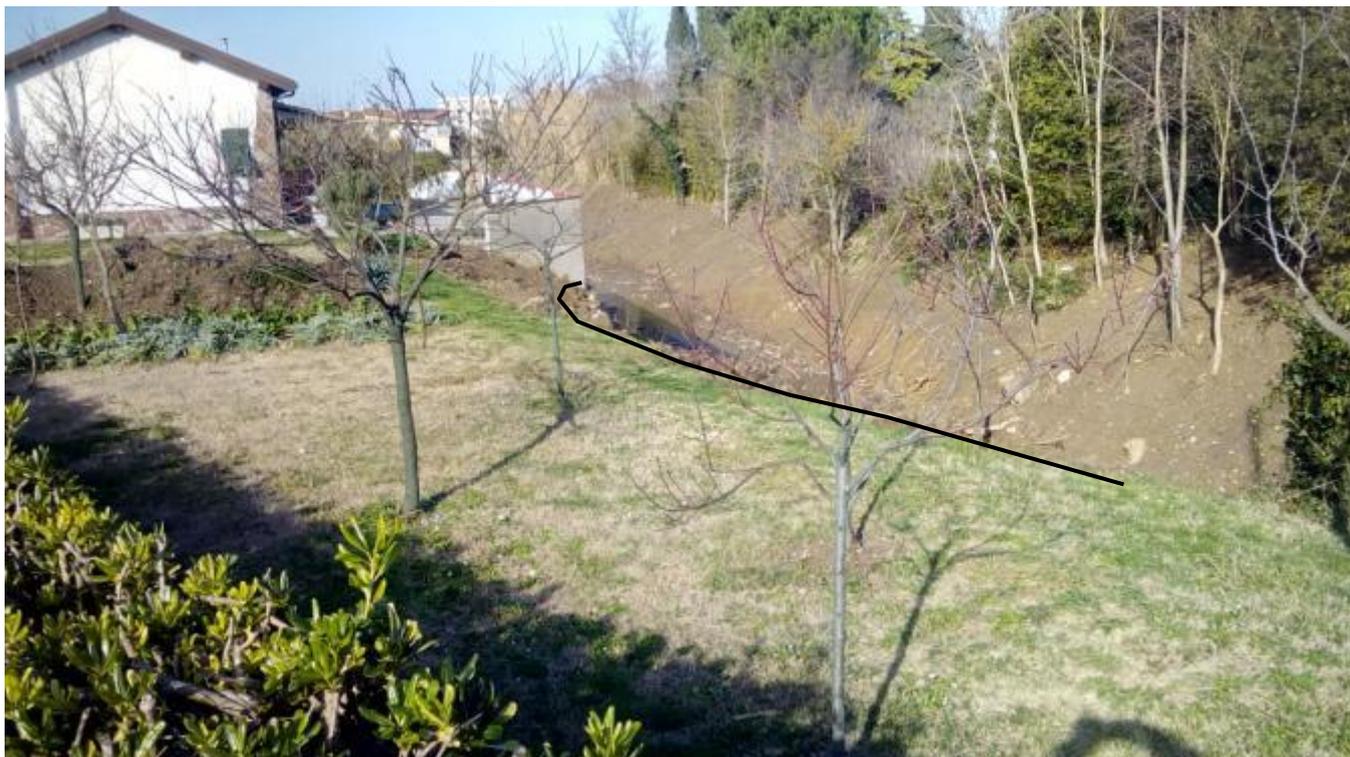
**SETTORE 16 - FOSSO RIOMAGGIORE - DA INCROCIO VIA DI LEVANTE A VIA ULIVETA (01-2018)**

Sopra: all'altezza della prima villetta presso incrocio con Via di levante c'è stata una forte erosione della sponda sx che ha interessato il lotto privato

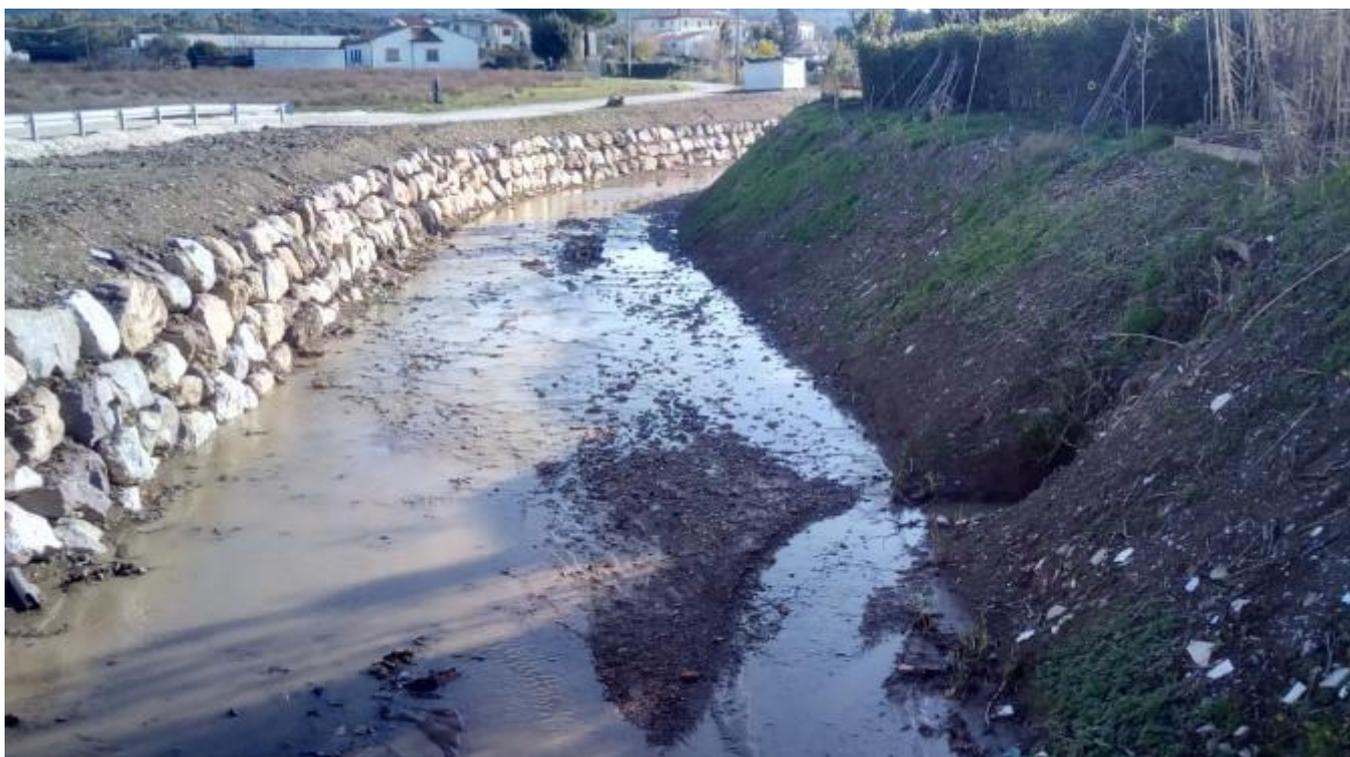
Sotto: erosione alveo e completo rifacimento sponda dx (scogliera) e sx (risagomatura) ripresa da ponte via Uliveta (rifatto) verso monte

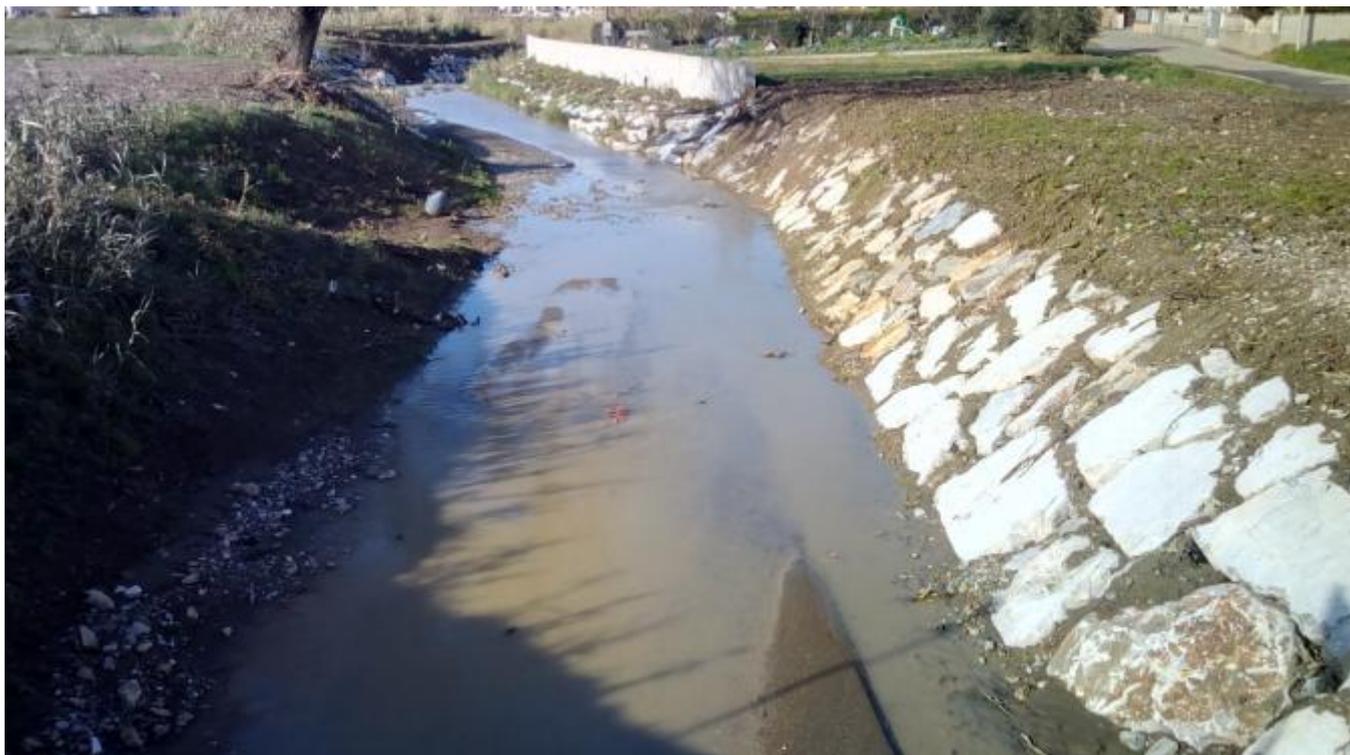
Sopra: erosione alveo e completo rifacimento sponda dx (scogliera) e sx (risagomatura) ripresa da ponte via Uliveta verso valle

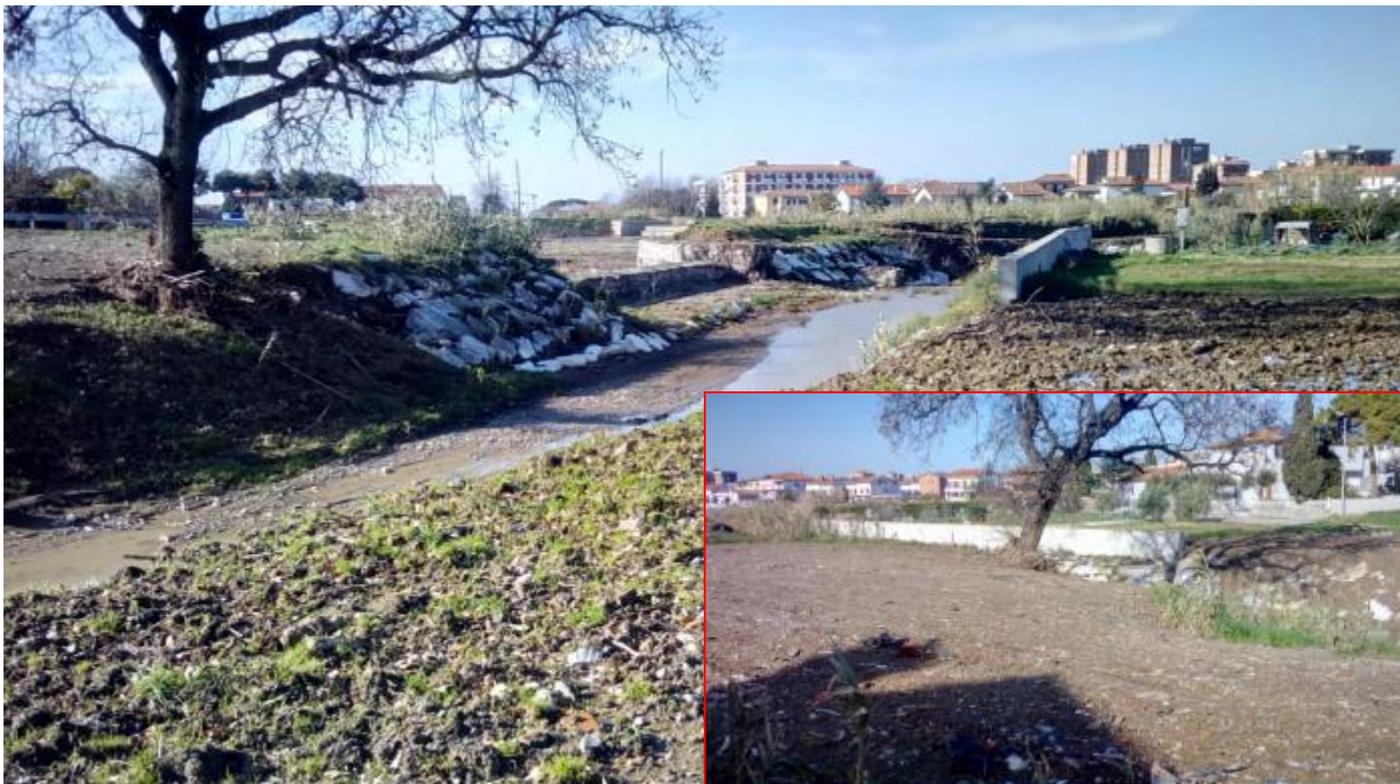
**SETTORE 17 - FOSSO RIOMAGGIORE - DA PONTE VIA ULIVETA A VIA DI SALVIANO (01-2018)**

Sopra: Riomaggiore a valle del ponte Via Uliveta con dettaglio aree allagate (lato dx) e ingresso nella cassa di espansione sullo sfondo a sx (gabbioni di sfioro). Si notino i resti del passaggio della piena con forte erosione delle sponde e parziale consolidamento argine sx a monte e a valle dell'immissione nella cassa con blocchi da scogliera, oltre a muro in c.a sul lato dx opposto (particolare sopra).

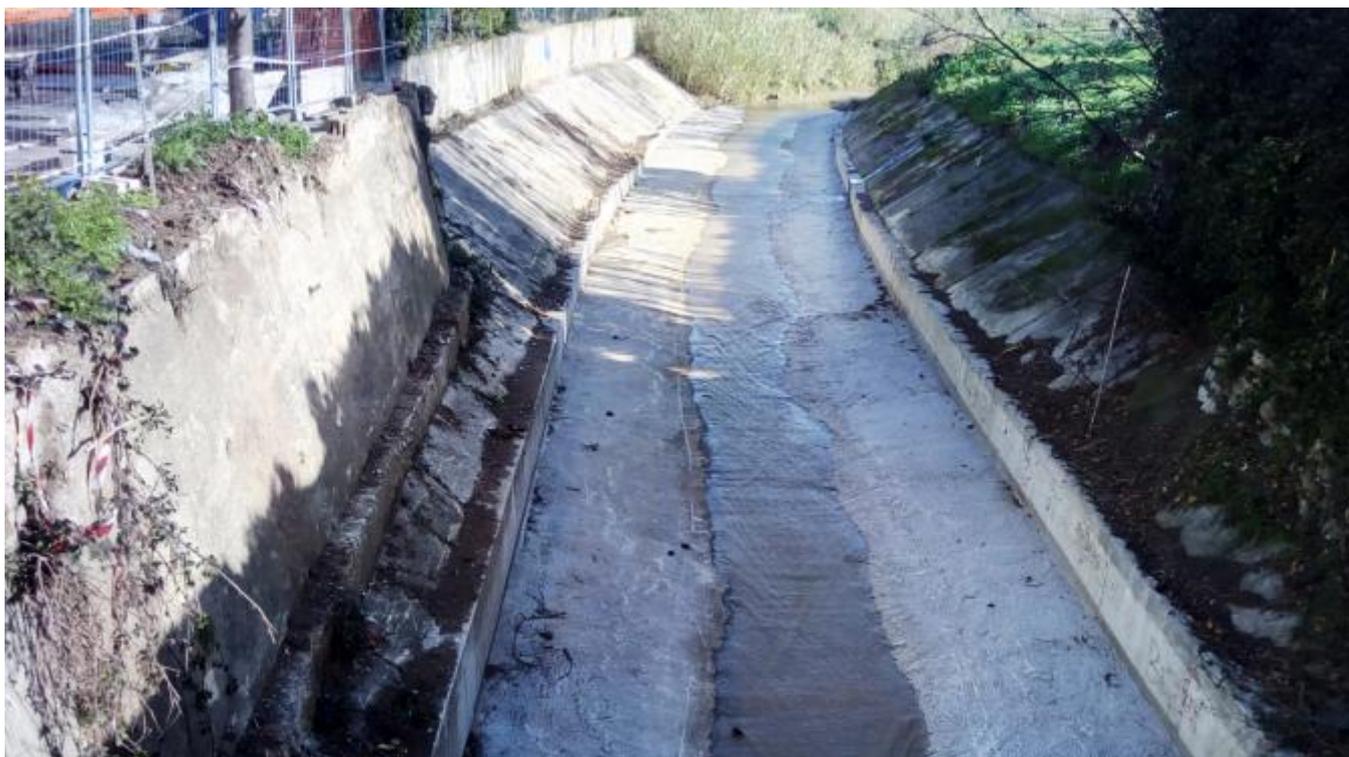
Sotto: Riomaggiore ripreso verso monte dal ponte di Via di Salviano, con ultimo tratto d'alveo cementato in sponda dx e sul fondo

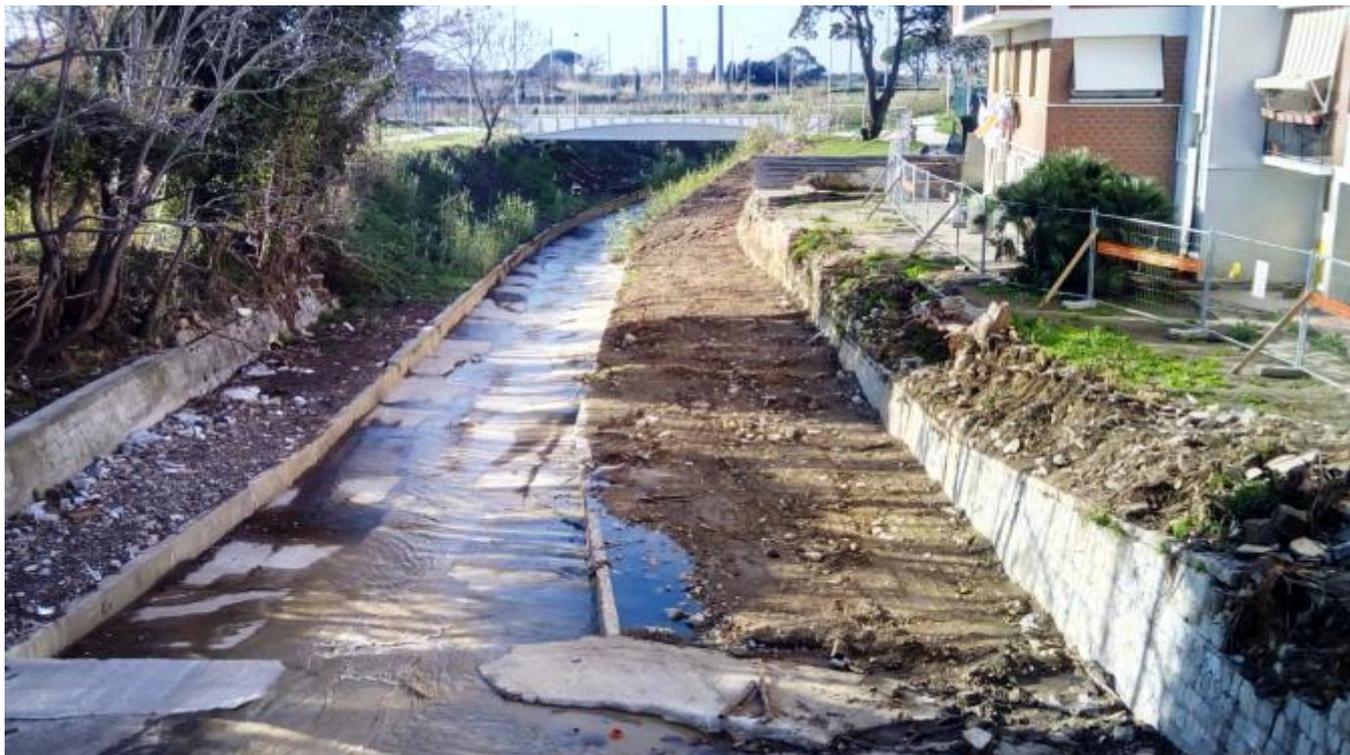
**SETTORE 18 - FOSSO RIOMAGGIORE A VALLE VIA DI SALVIANO (01-2018)**

Sopra: l'alveo verso valle dopo la piena di settembre: evidenti i materiali terrigeni depositati a margine (dx) e l'erosione del muretto destro che limita i lotti dei fabbricati residenziali

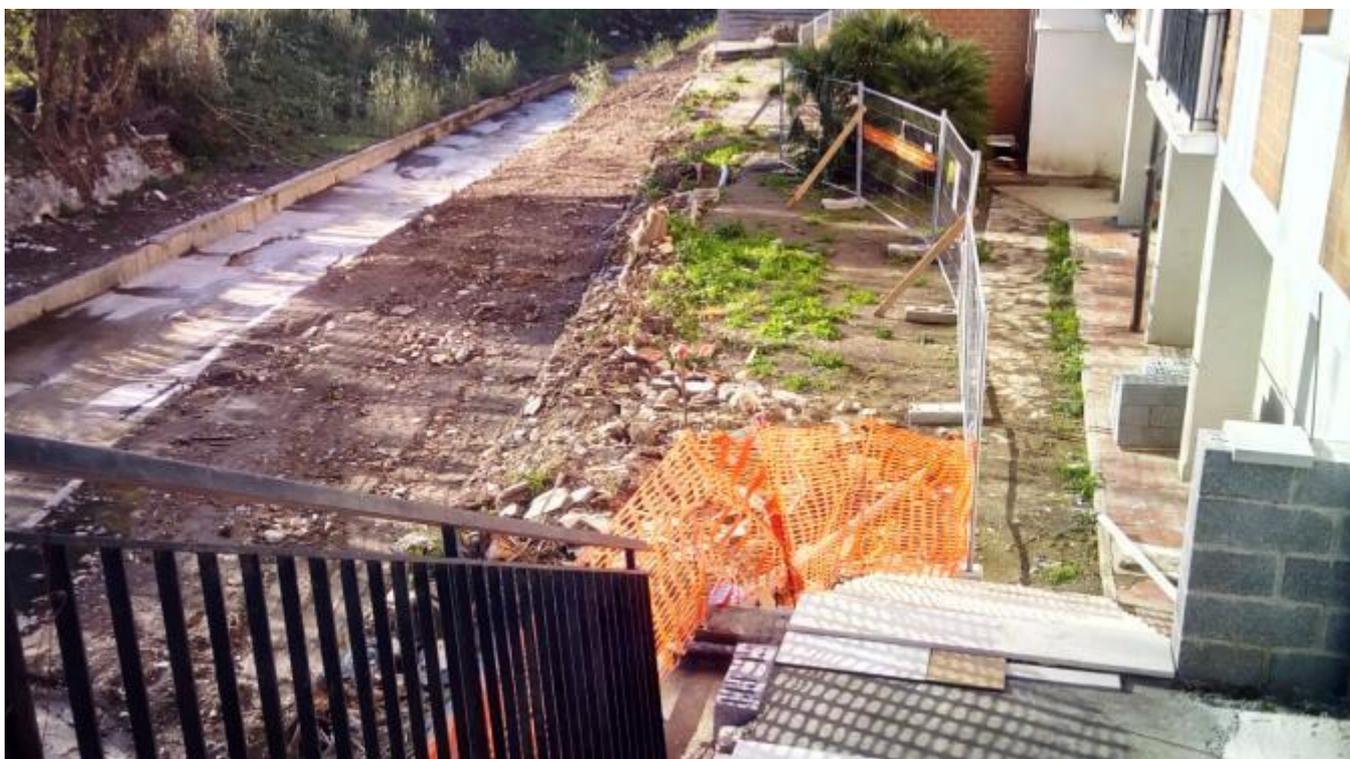
Sotto; dettaglio dei danni subiti dal settore prospiciente i fabbricati

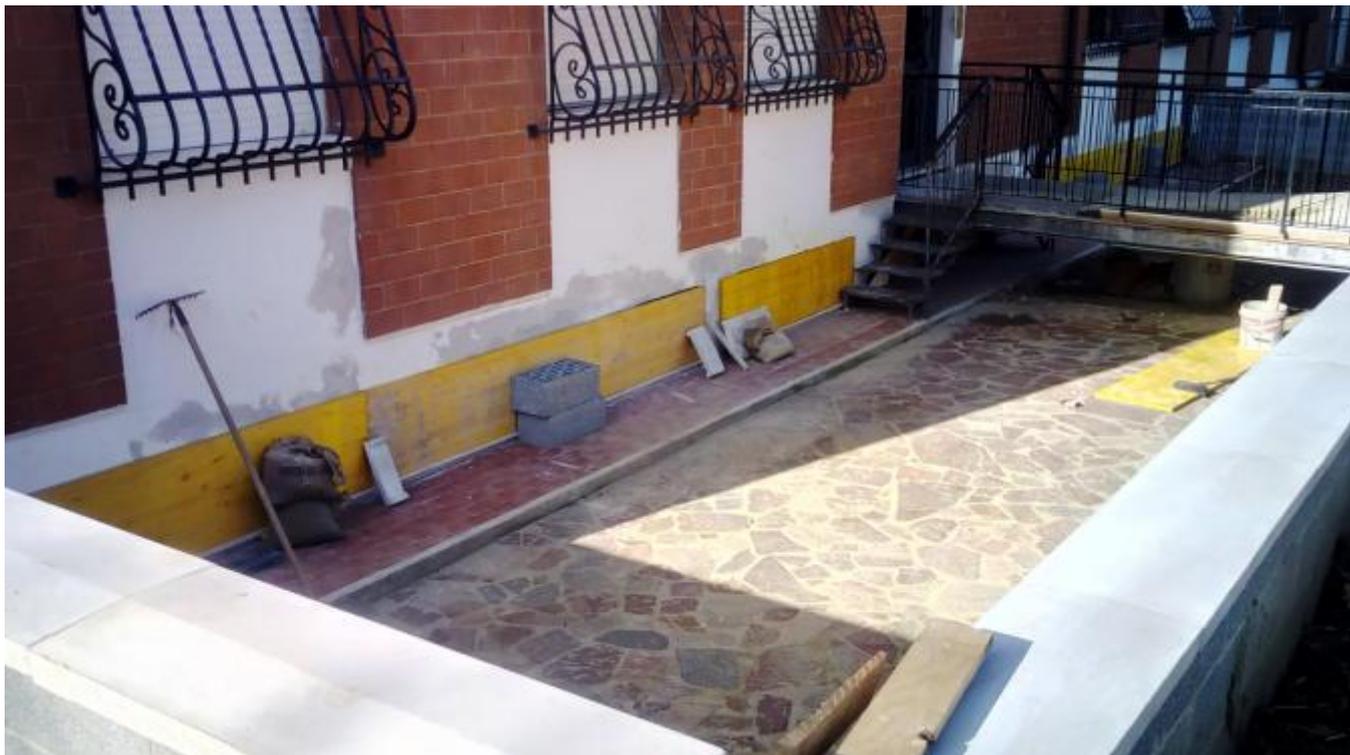
Sopra: i segni dell'allagamento ancora visibili alla base del fabbricato (lato dx alveo) più vicino

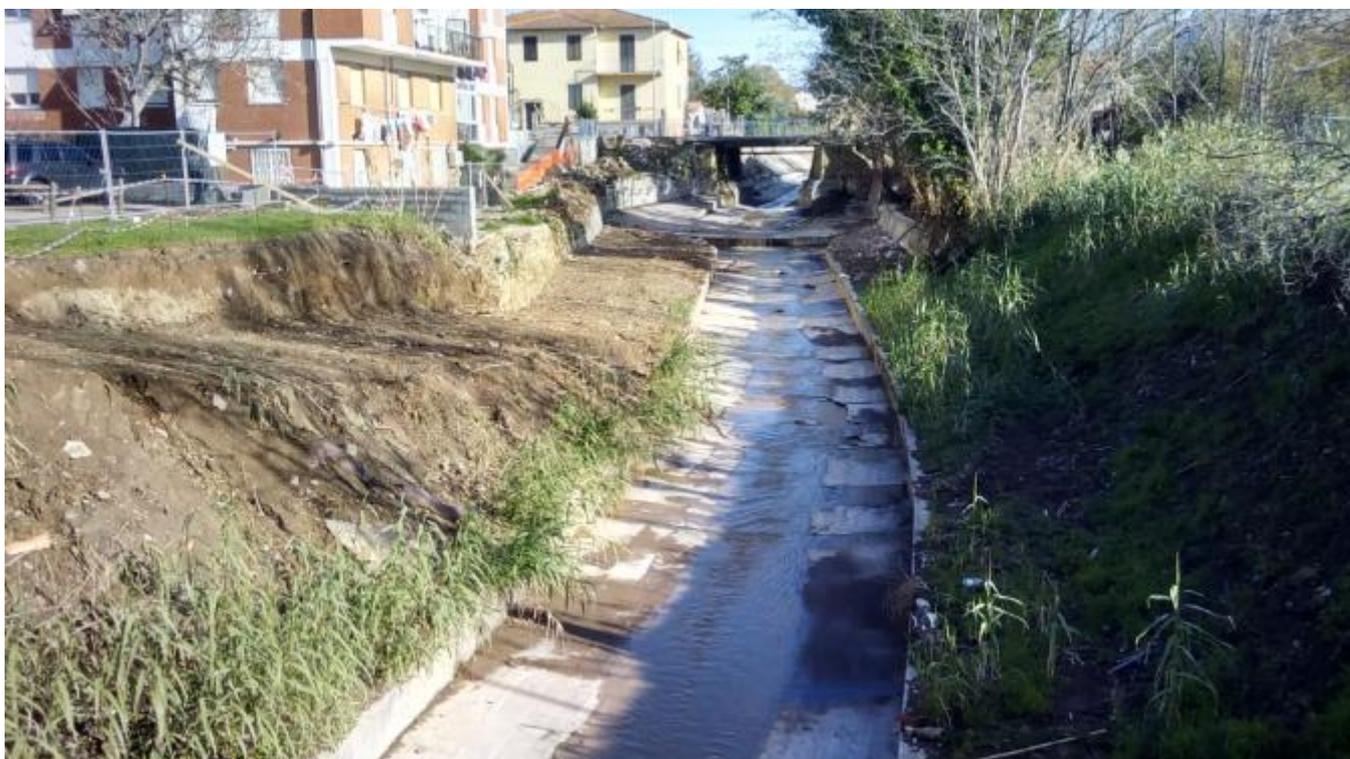
Sotto: ripresa da valle di Via di Salviano verso monte dell'alveo, con evidenti i segni della piena sia in dx (maggiori) che in sx.

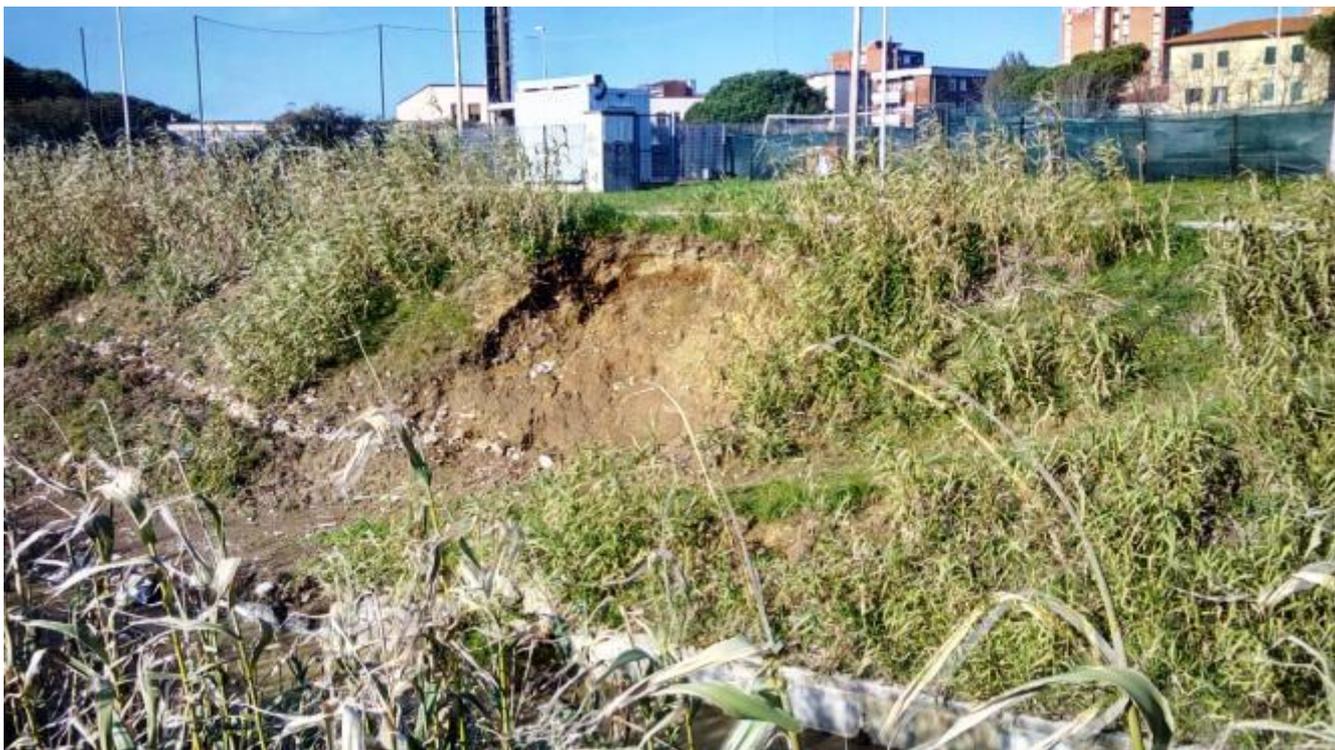
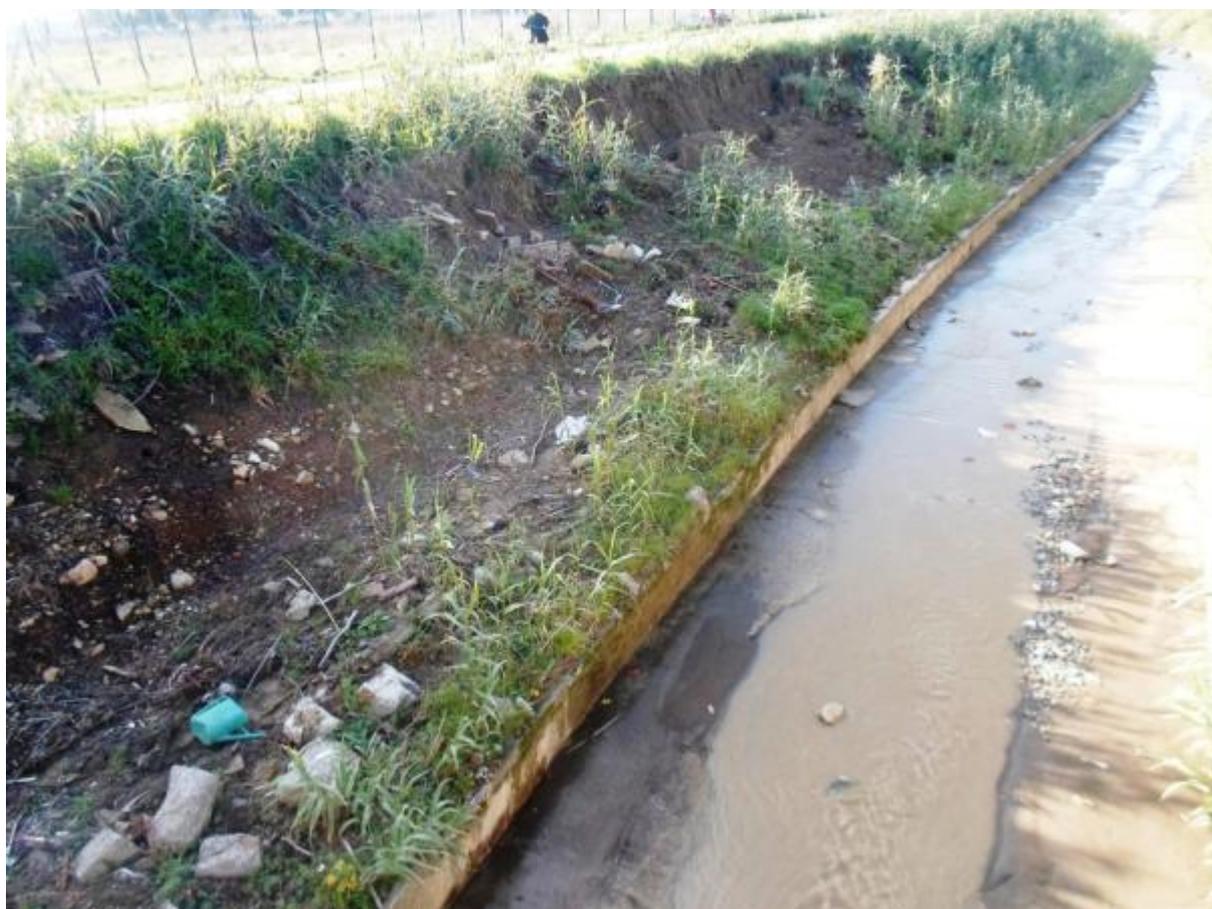
Sopra e sotto:

all'altezza del campo sportivo evidenti i segni di erosione e dissesto sponda sia in dx (sopra) che in sx idrografica (sotto).

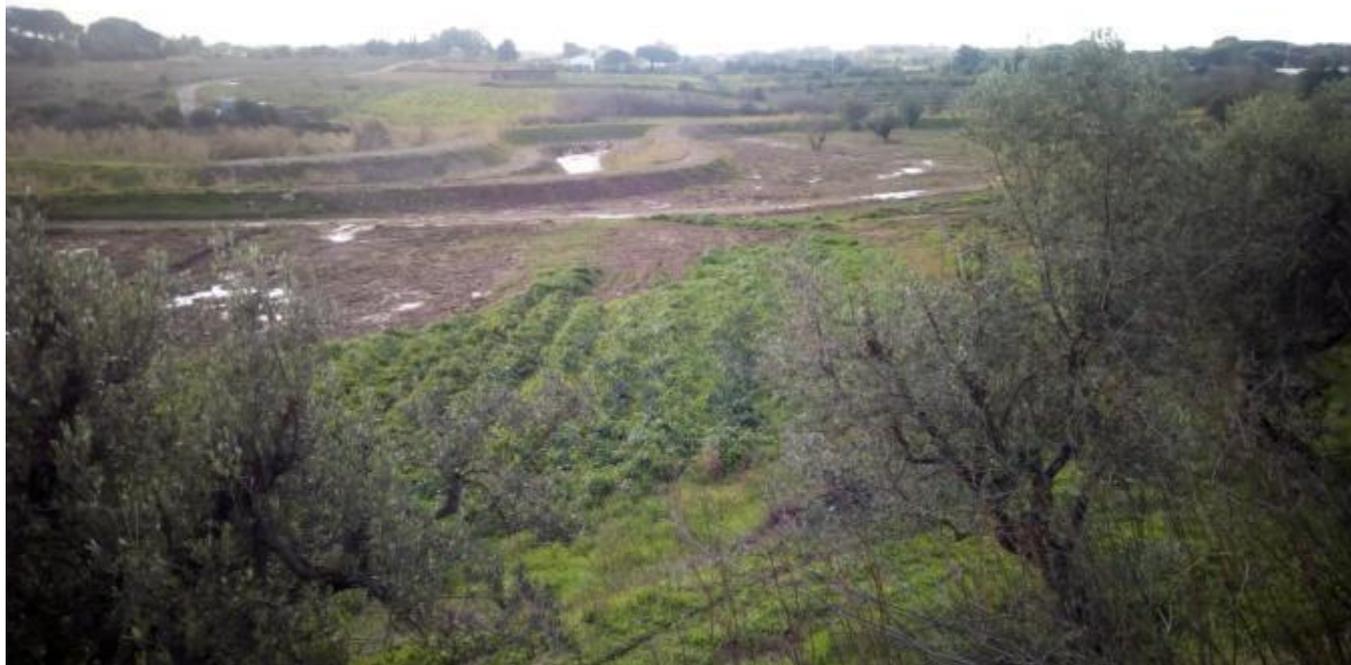
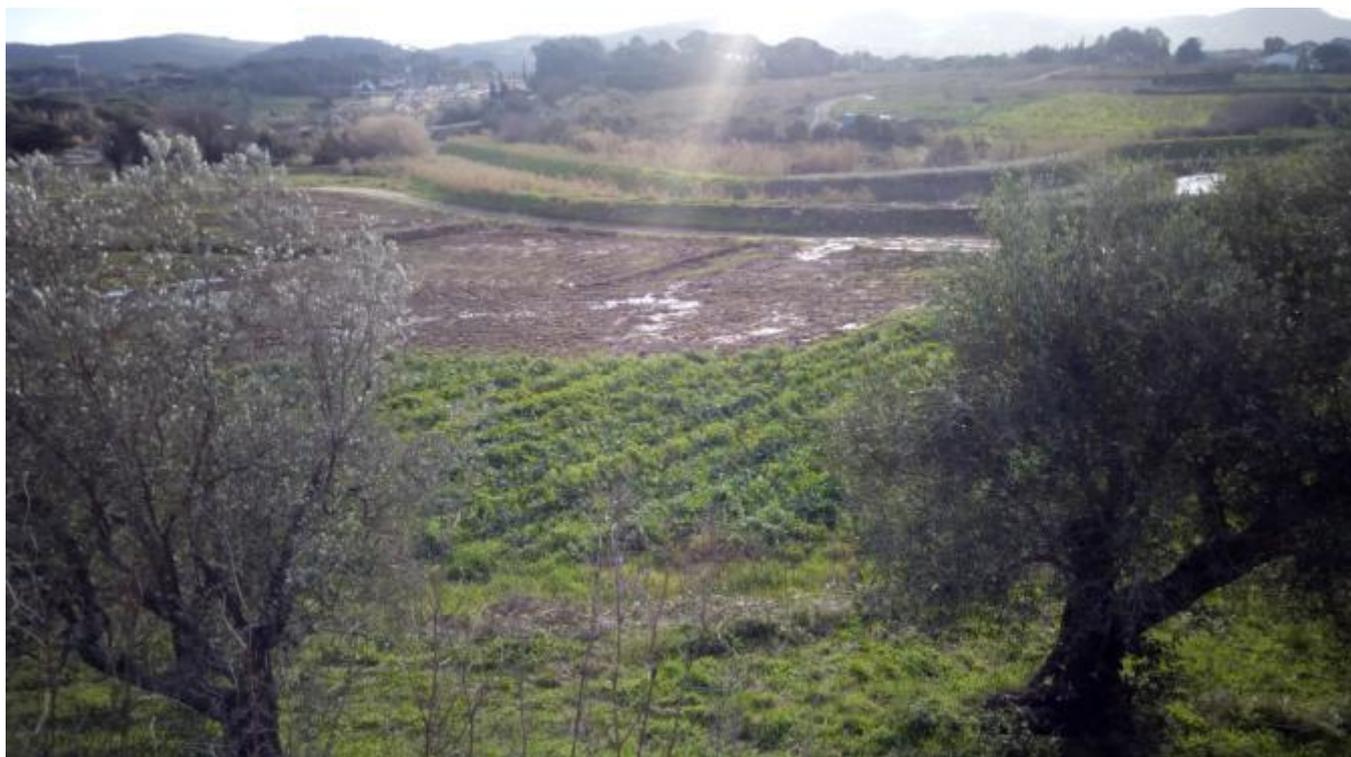
**SETTORE 19 - RIO ARDENZA: PANORAMICA DA VIA DELLE FATE (01-2018)**

Sopra e sotto: panorama del Rio Ardenza da Via delle Fate: in evidenza le aree recentemente allagate e i settori di intervento sugli argini dopo l'alluvione del 10-9-2017

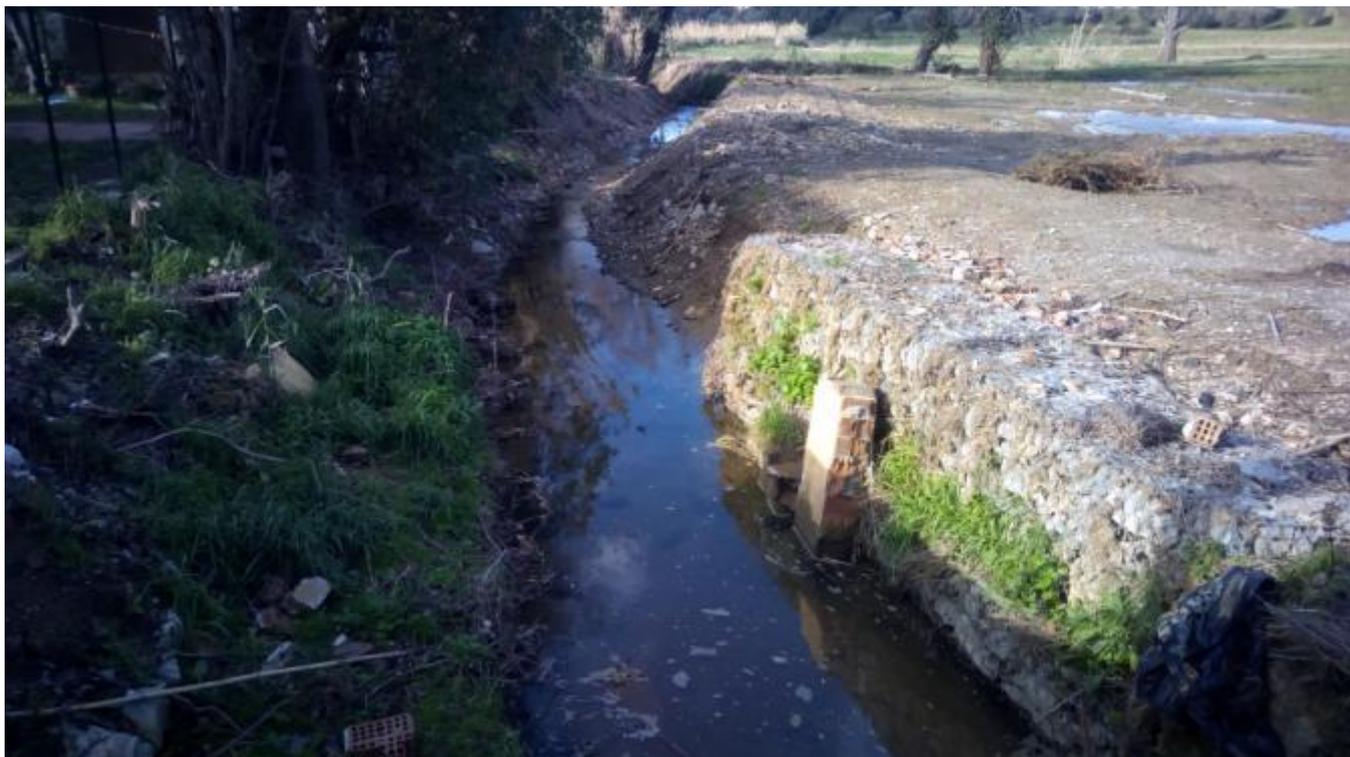
**SETTORE 20 - FOCE FOSSO QUERCIAIO - VIA COLLINET/VIA GARZELLI (01-2018)**

Sopra: il fosso del Querciaio ripreso dal ponticello di Via Collinet verso valle, poco prima della confluenza nel Rio Ardenza. Presente un fabbricato residenziale sulla sx dell'alveo. Notevoli allagamenti su lato dx d'alveo durante l'alluvione.

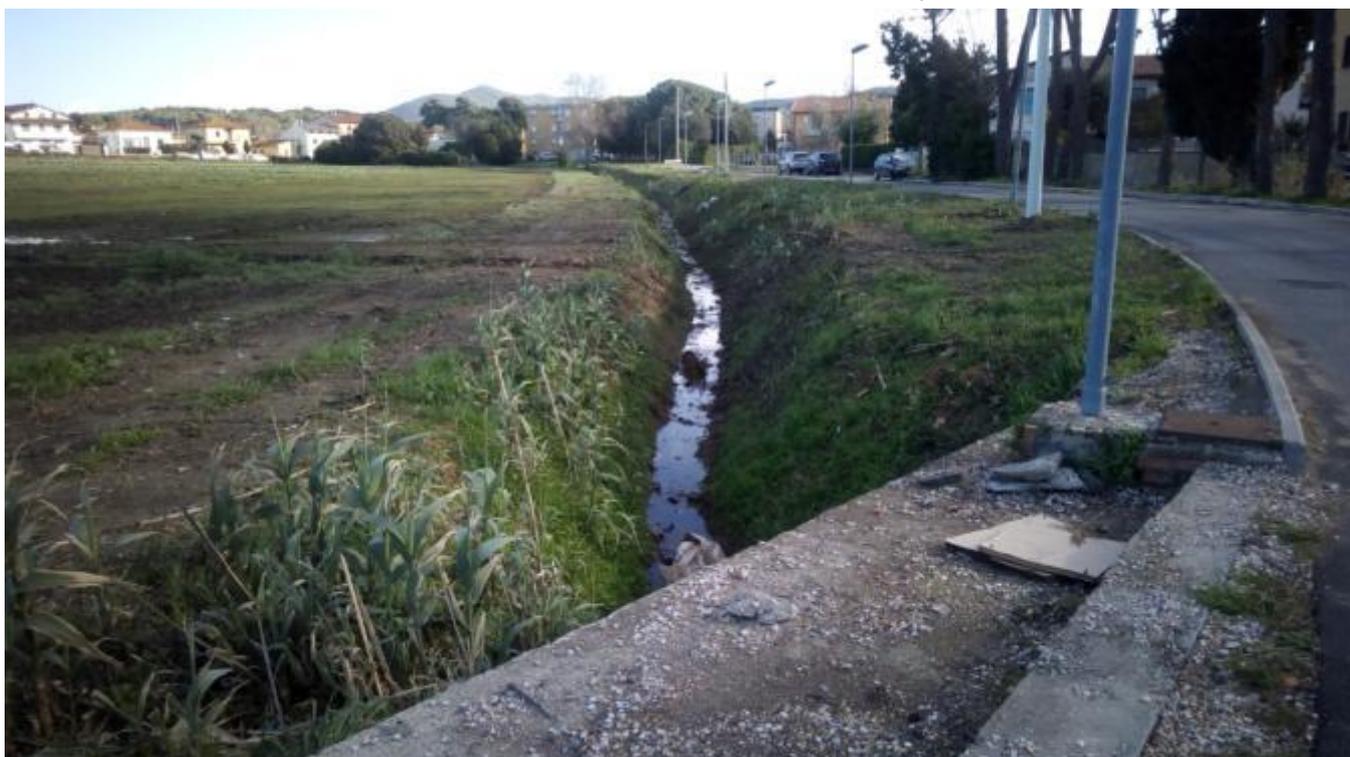
Sotto: Il fosso del Querciaio a monte di Via Collinet, nel tratto parallelo a via Garzelli

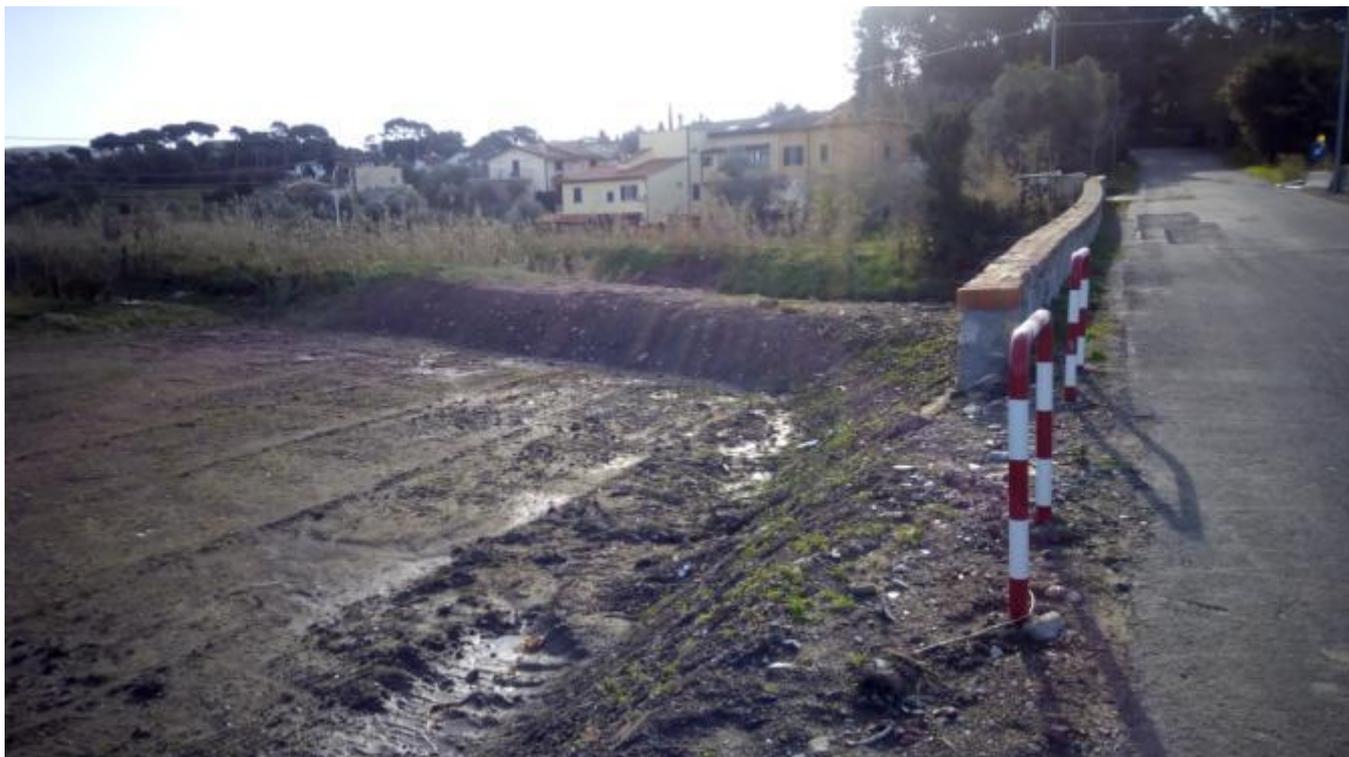
**SETTORE 21 - RIO ARDENZA: PONTE SU VIA COLLINET (01-2018)**

Sopra: argine dx del Rio Ardenza nel tratto a monte di Via Collinet, risagomato dopo l'alluvione. In primo piano i campi adiacenti con resti di allagamenti

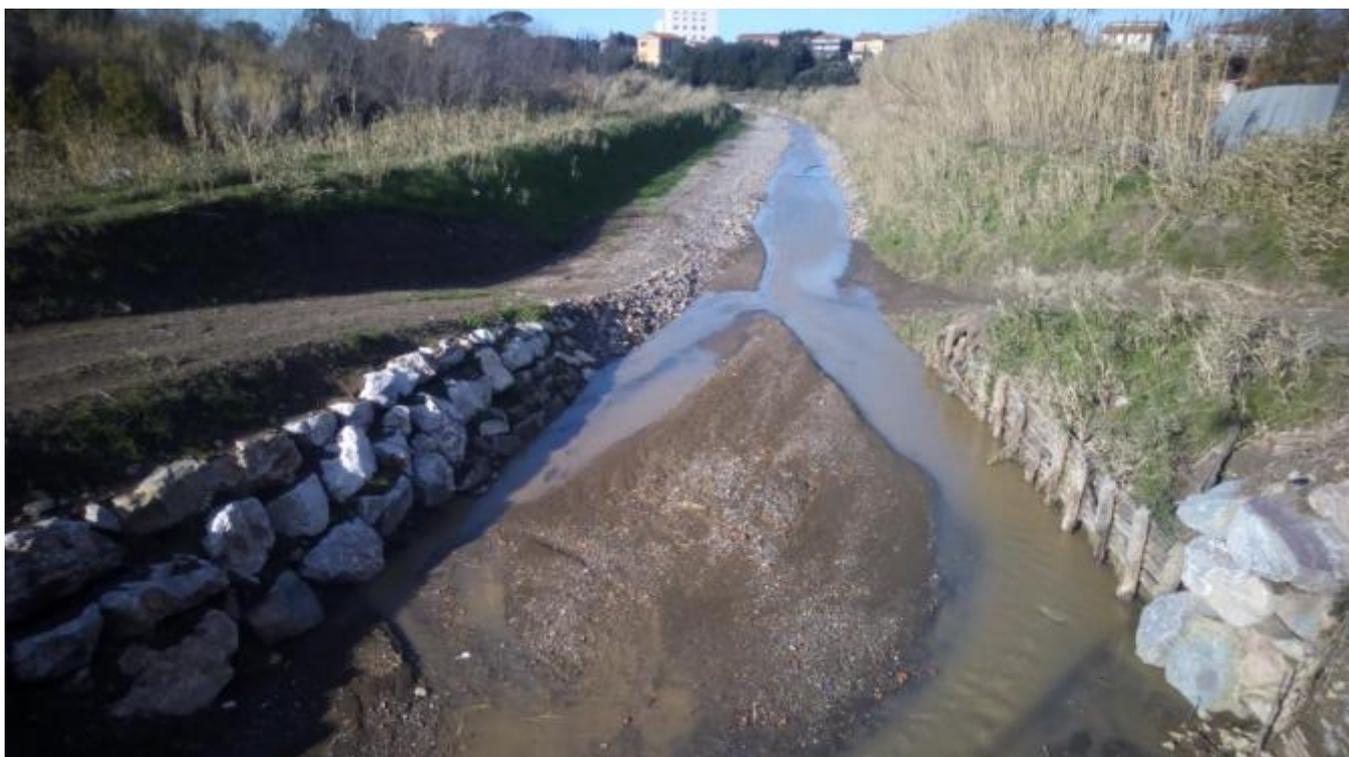
Sotto: Rioni Ardenza a valle di Via Collinet dopo i lavori di ripristino seguenti l'alluvione. E' stato rinforzato argine sx con blocchi da scogliera

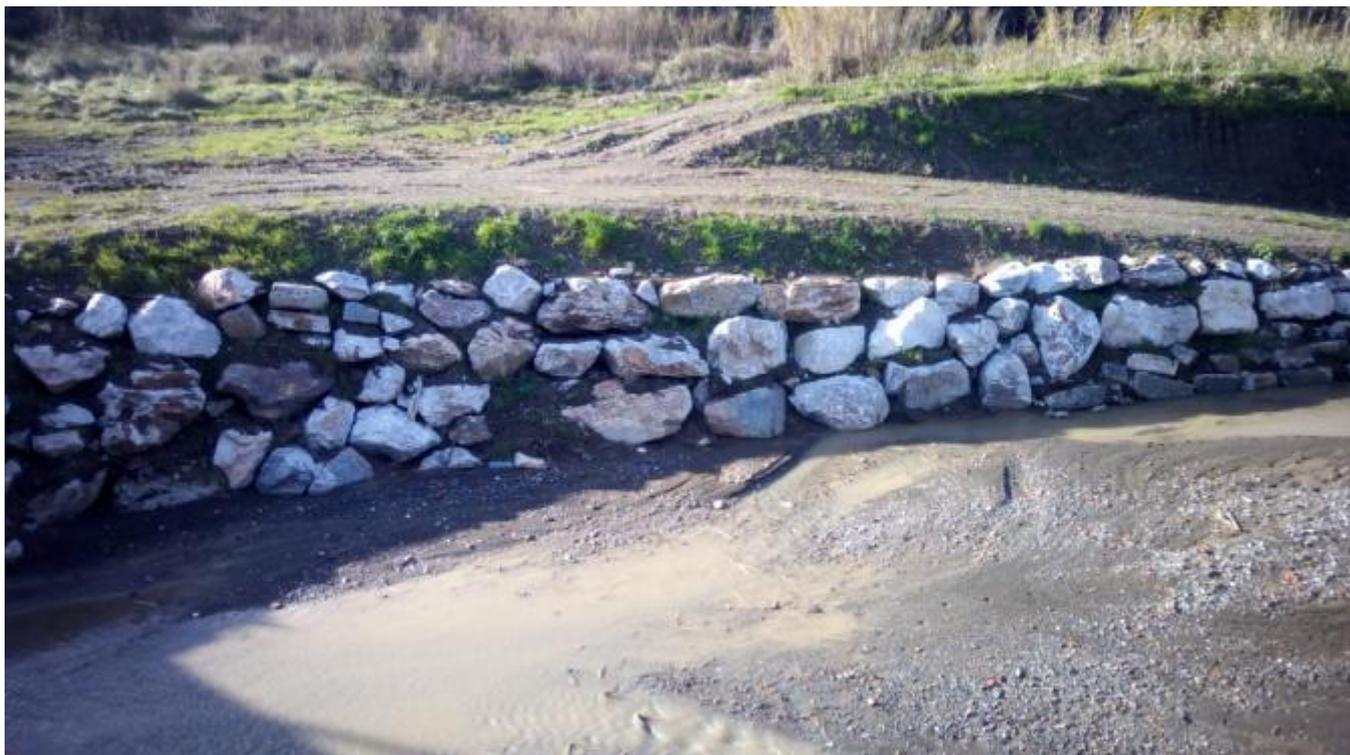
Sopra: particolare dei blocchi da scogliera con cui è stato rinforzato e risagomato l'argine sx a valle del ponte.

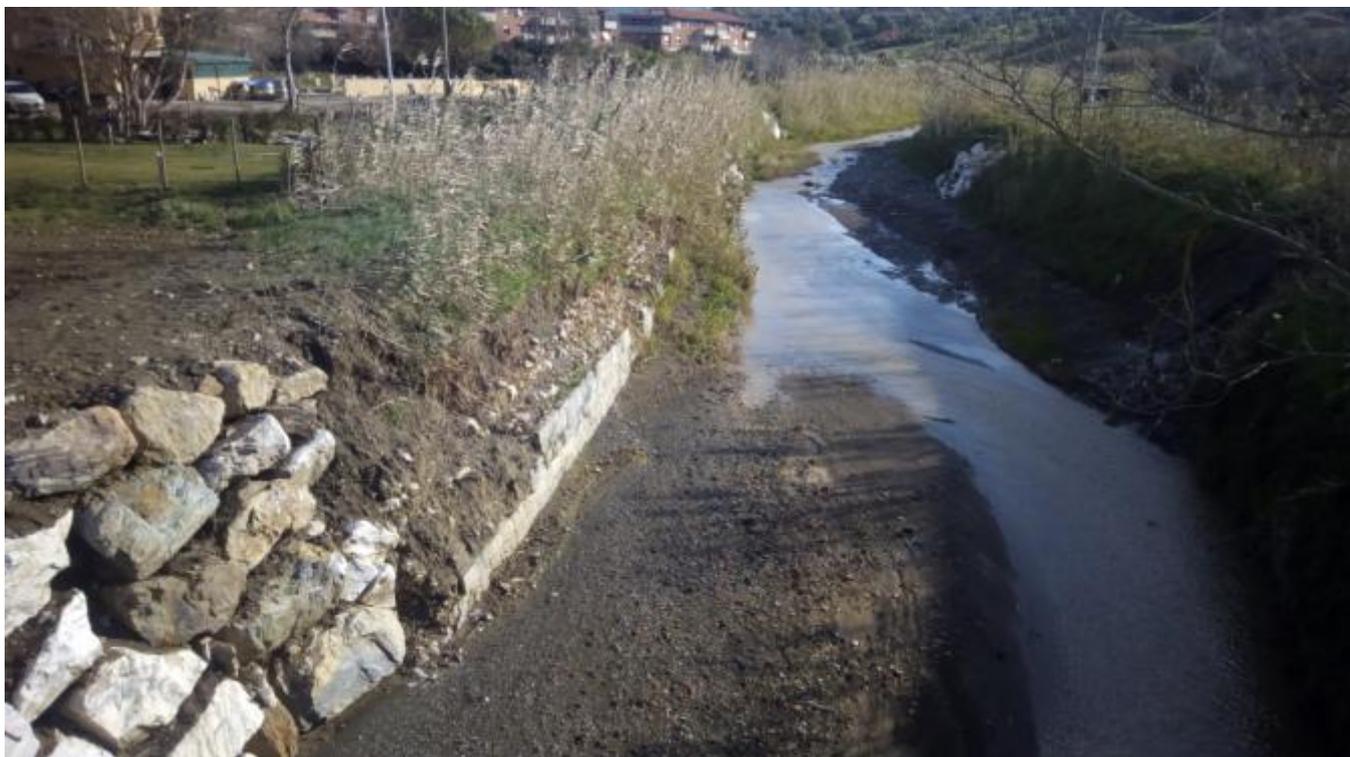
Sotto: il tratto d'alveo a monte del ponte anch'esso con interventi post-alluvione
