Comune di Livorno  
PIANO STRUTTURALE 2

Oggetto: **QUADRO CONOSCITIVO GEOLOGICO**

Titolo: **APPROFONDIMENTO DI INDAGINE A SEGUITO EVENTI ALLUVIONALI  
SETTEMBRE 2017**

***AGGIORNAMENTO INDAGINI GEOLOGICO-TECNICHE  
A SEGUITO EVENTO ALLUVIONALE DEL 09-10 SETTEMBRE 2017***

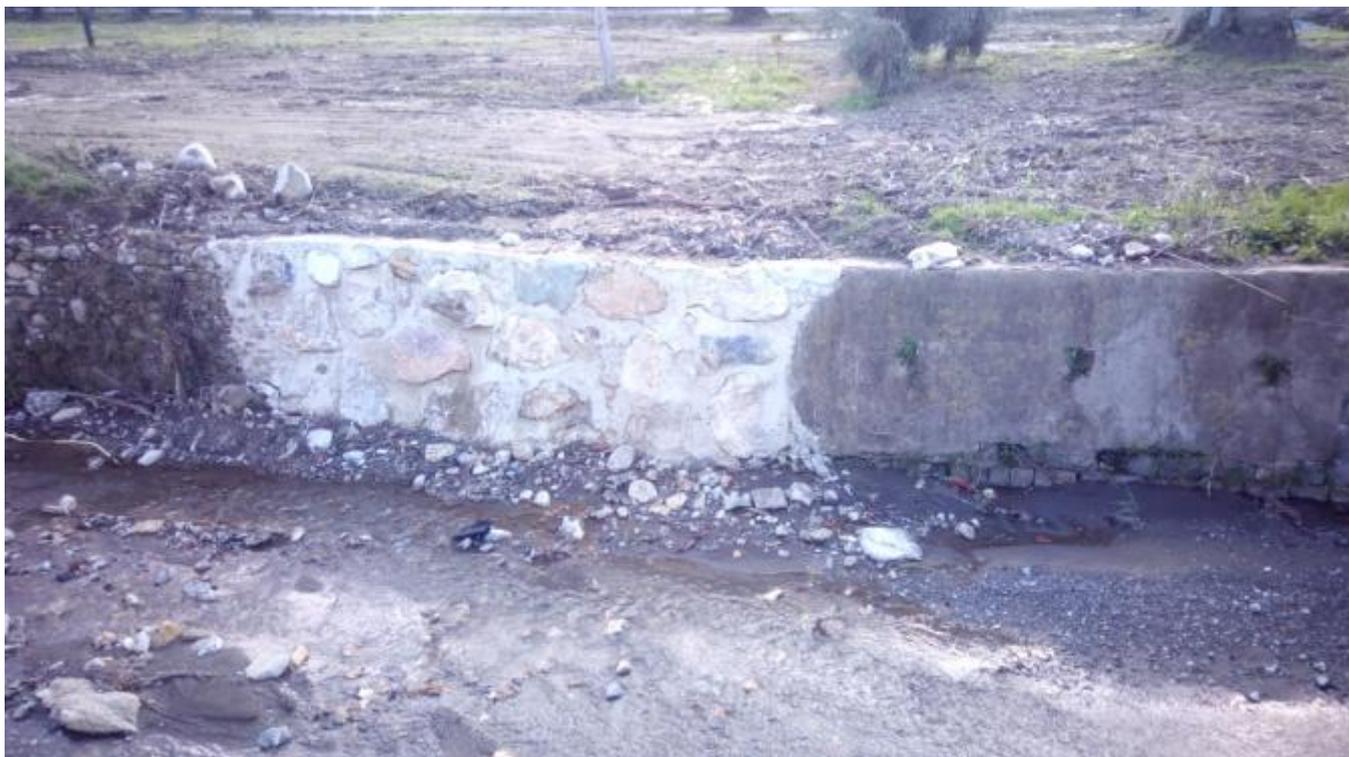
Sopra: panoramica della zona del Ponte da monte verso valle.

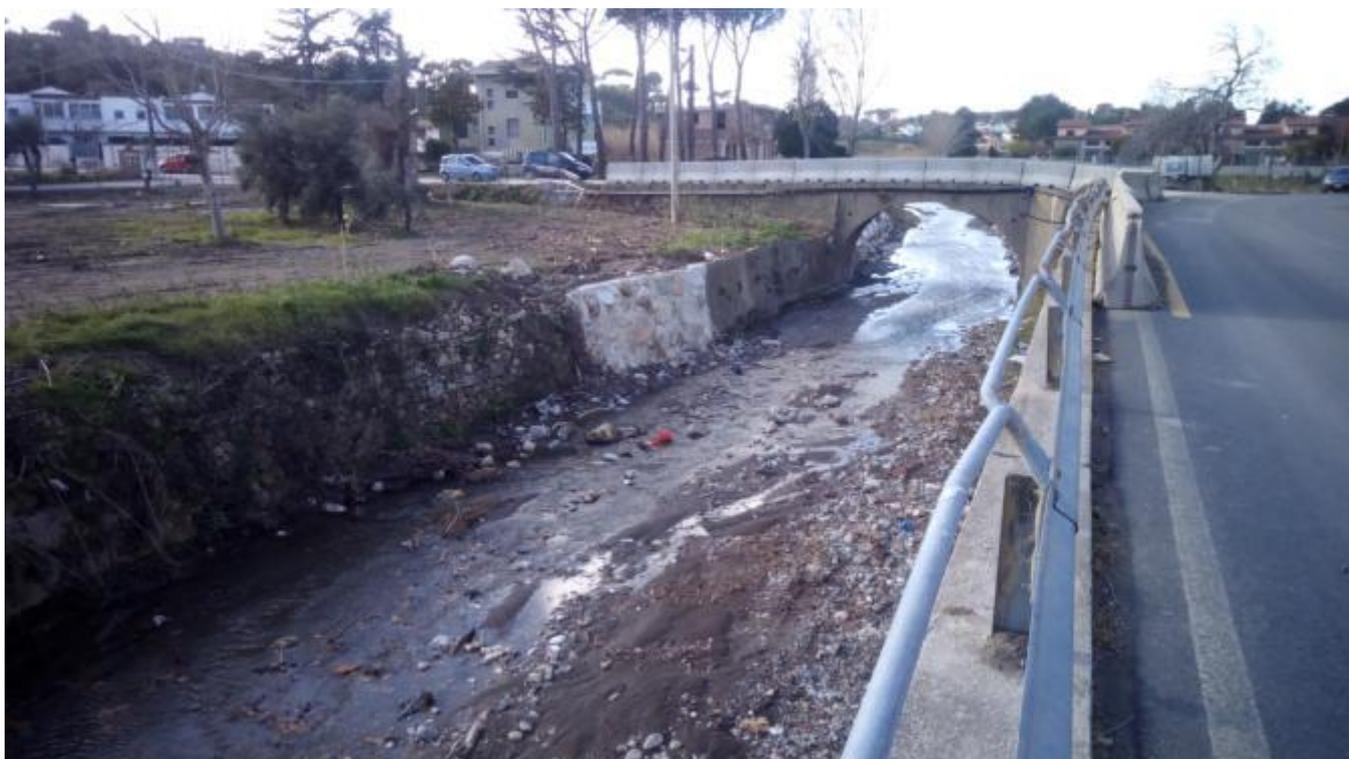
Sotto: nel settore allagato in sx idrografica sono stati risagomati anche i fossi camperecci drenanti in alveo

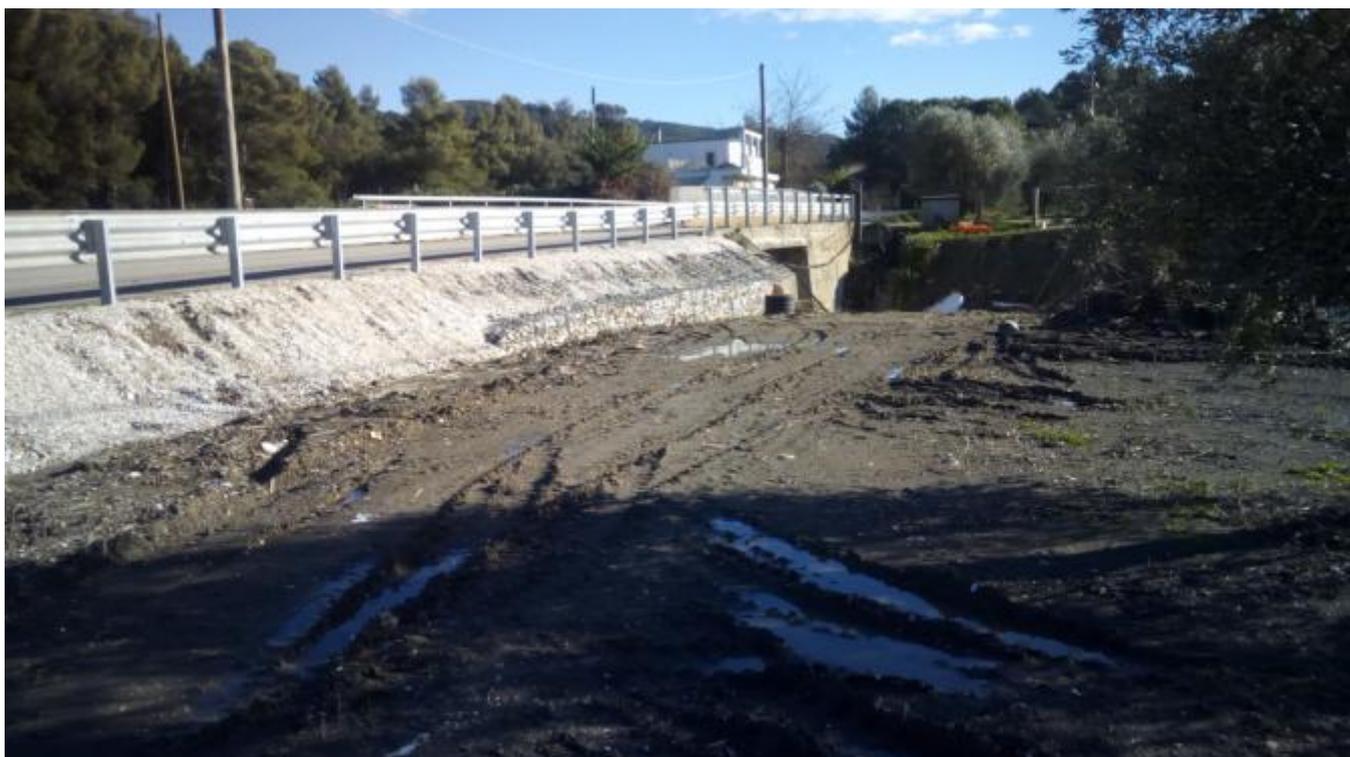
Sopra: zona allagata dall'alluvione in dx idrografica a valle del ponte

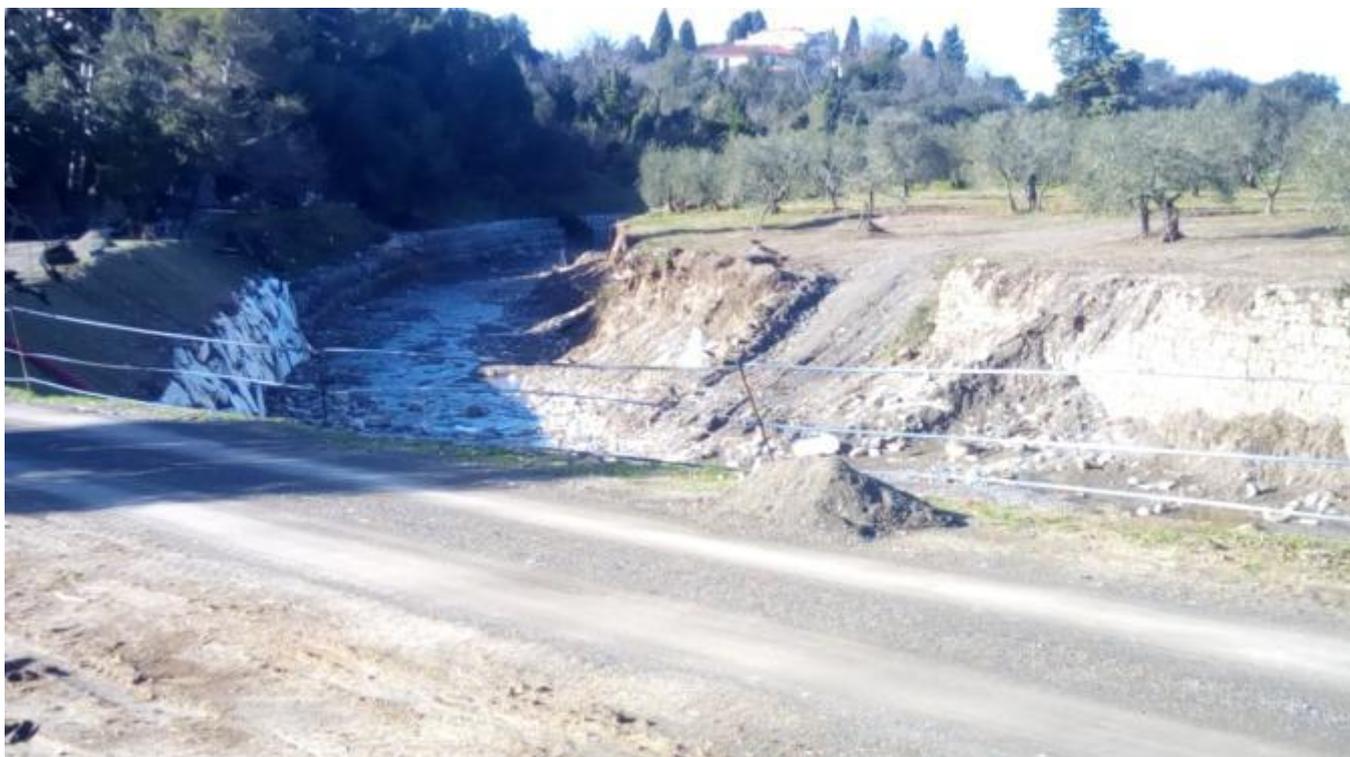
Sotto: in lontananza, lungo la sponda dx, evidenti segni di erosione e microfrane legate all'evento alluvionale del 10-9-2017 ove non erano presenti opere di rinforzo

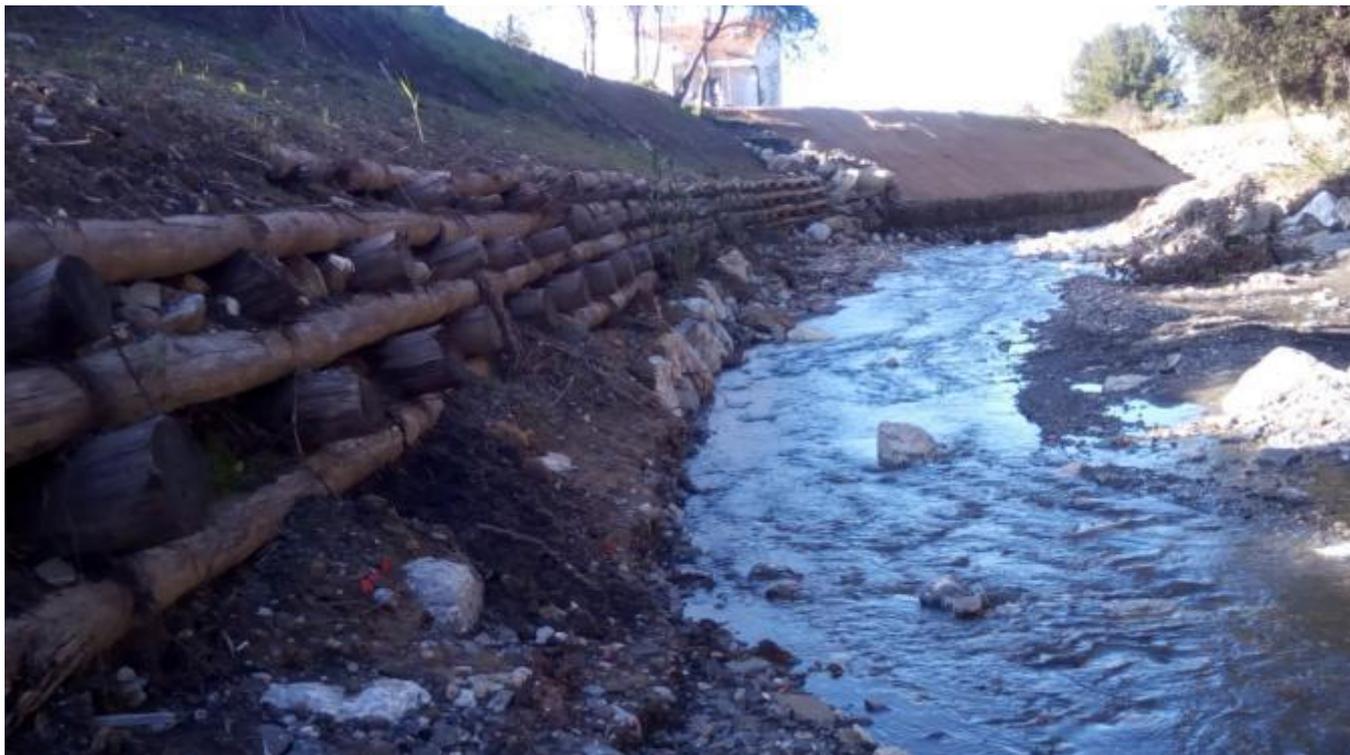
**SETTORE 26 - RIO ARDENZA - TRATTO FRA SETTORE 76 E VIA REMOTA LUNGO SP8 (01-2018)**

Sopra: rifacimento completo sponda sx a monte del settore precedente, con georete e gabbioni in secondo piano e opere in legno in primo piano

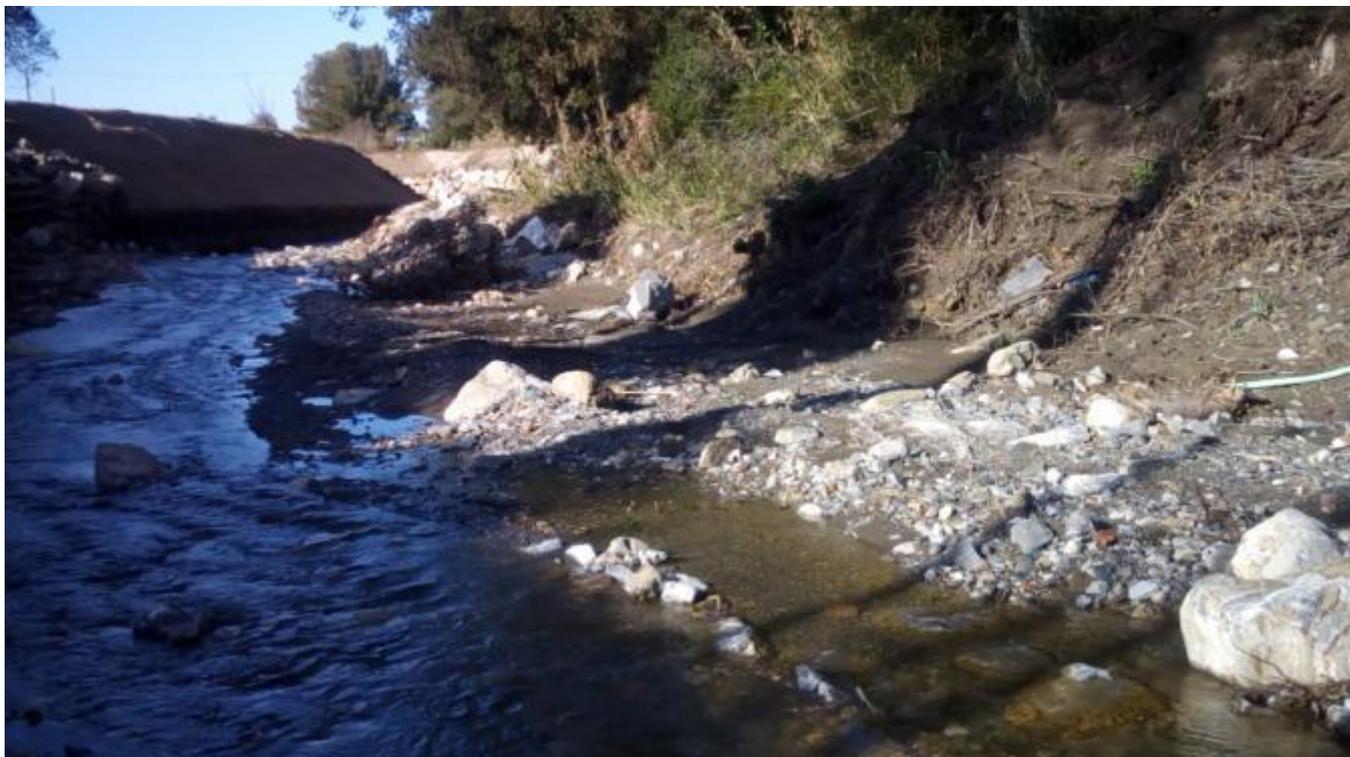
Sotto: evidenti segni di erosione sulla sponda dx non ancora consolidata

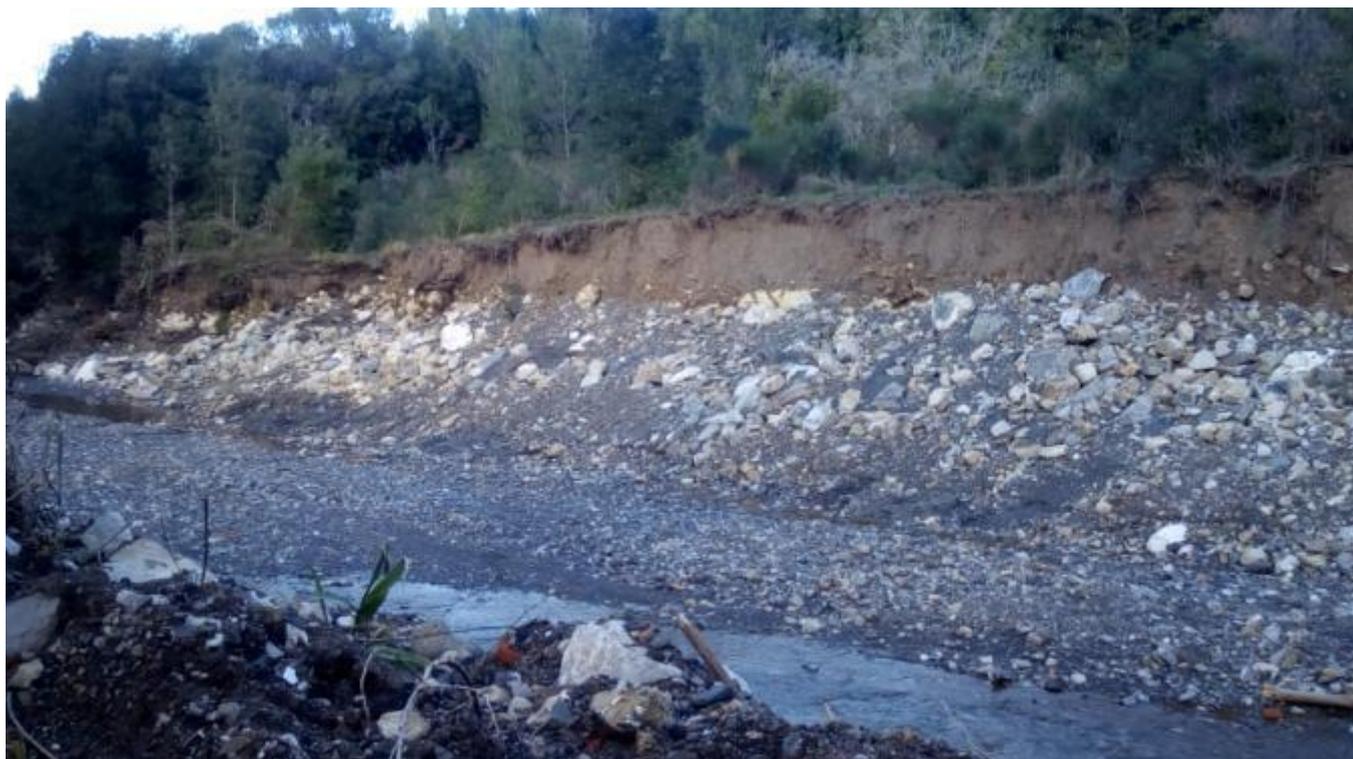
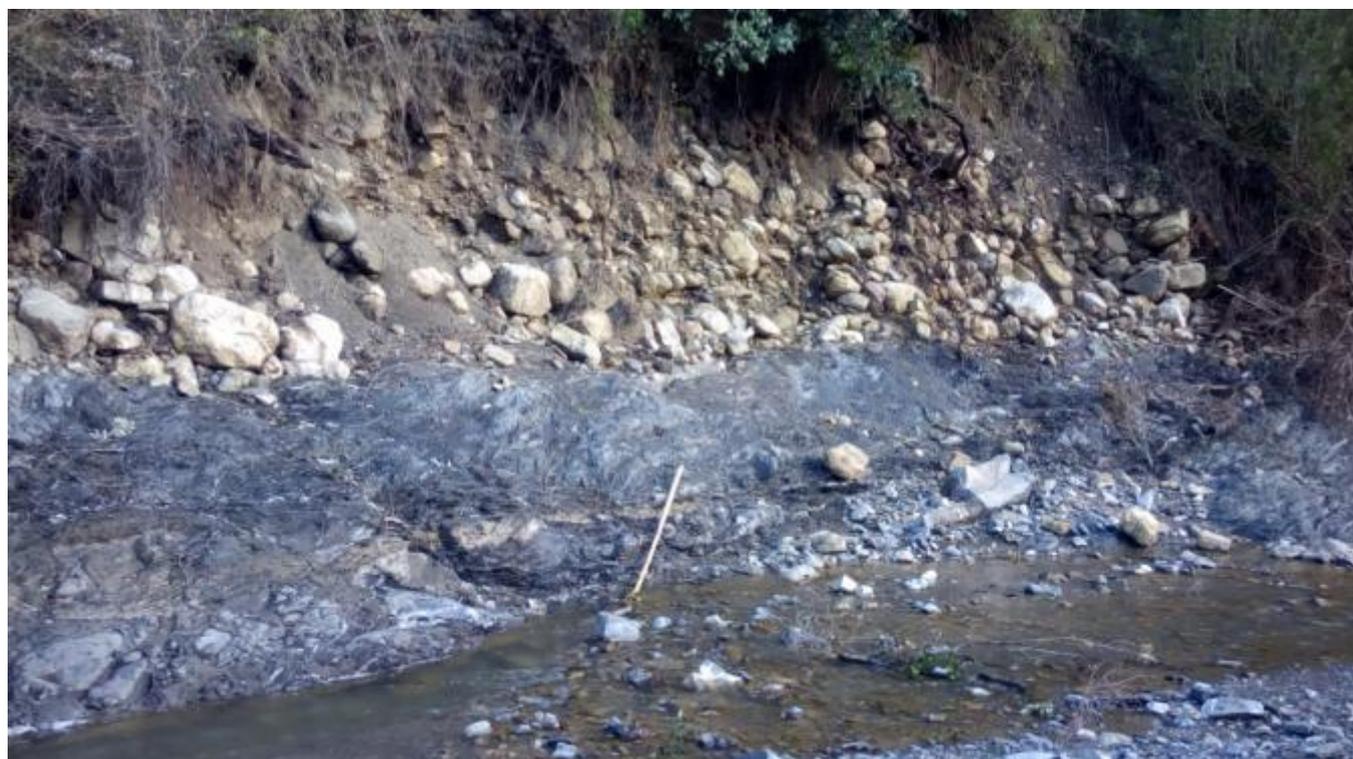
Sopra e sotto: fenomeni di erosione profonda della sponda dx del Rio Ardenza, con apposizione di blocchi lapidei a parziale protezione della sponda terrigena (sopra) e messa a giorno delle vecchie alluvioni dopo la piena (sotto): in evidenza la presenza di roccia in posto (litotipi scistosi) che in basso ha impedito l'erosione sul fondo dell'alveo.

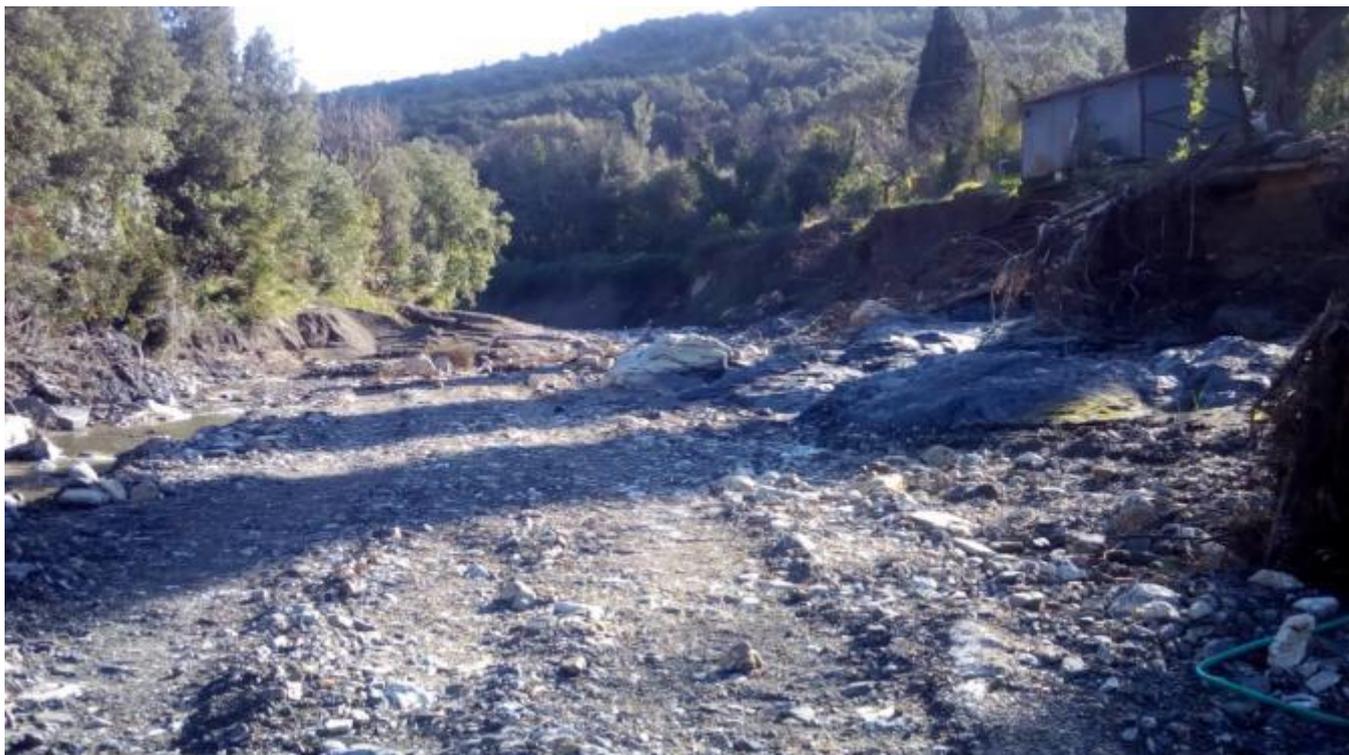
Sopra: evidente erosione della sponda sx (foto verso monte) non ancora ripristinata con opere di protezione

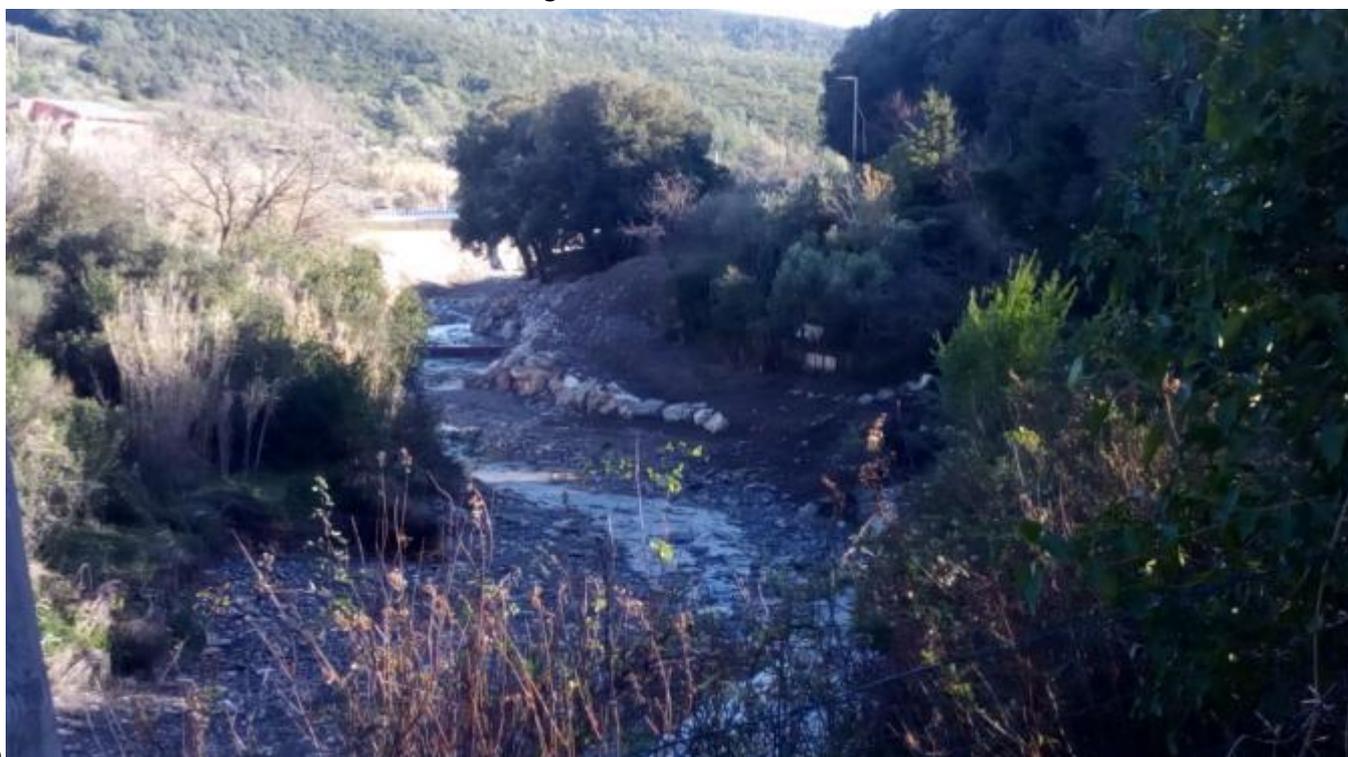
Sotto: sullo sfondo blocchi da scogliera a contenimento del dissesto sul lato sx dell'alveo

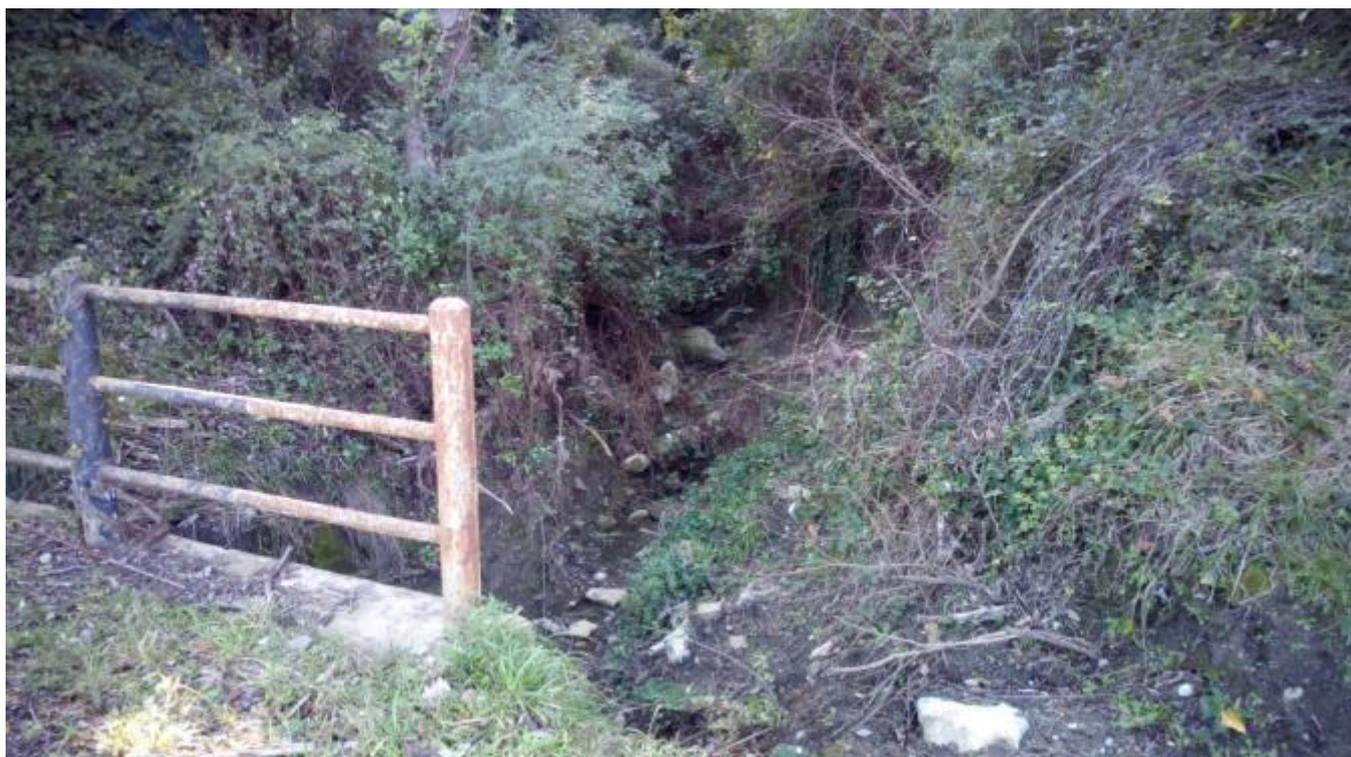
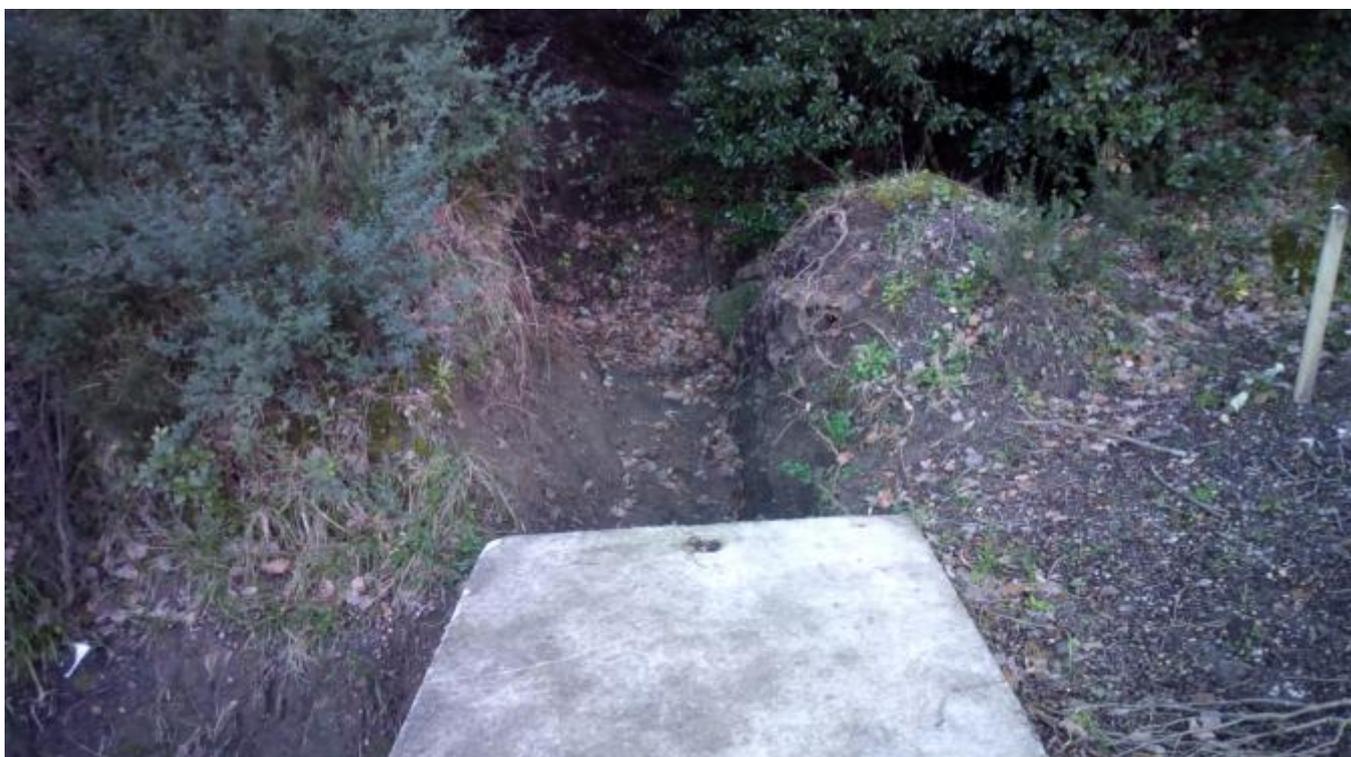
Sopra e sotto: immissione di un fosso minore nel Rio Ardenza con evidenti segni di erosione accelerata del corso, rispettivamente a monte (sopra) e a valle (sotto) di Via di Popogna

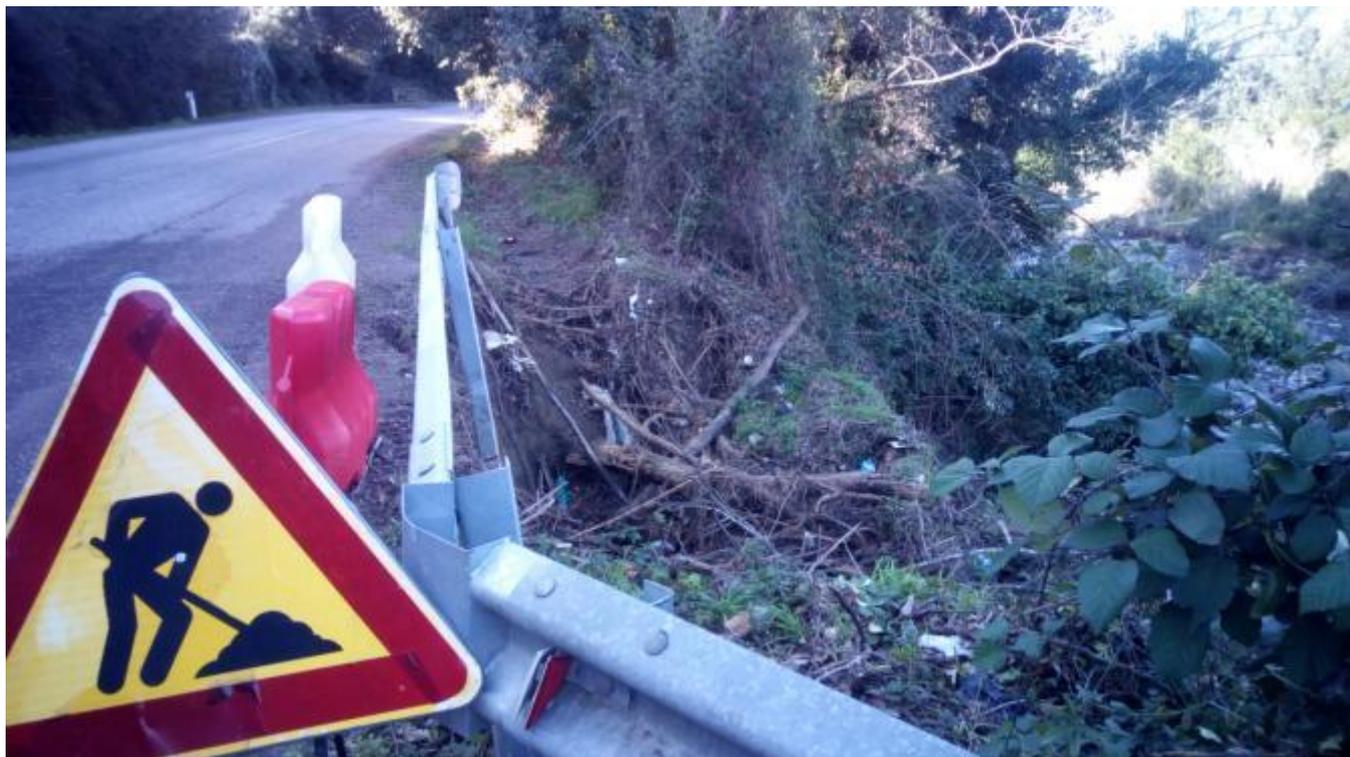
Sopra: smottamento stradale vicino al Rio Ardenza , legato alla recente alluvione del 10-9-2017

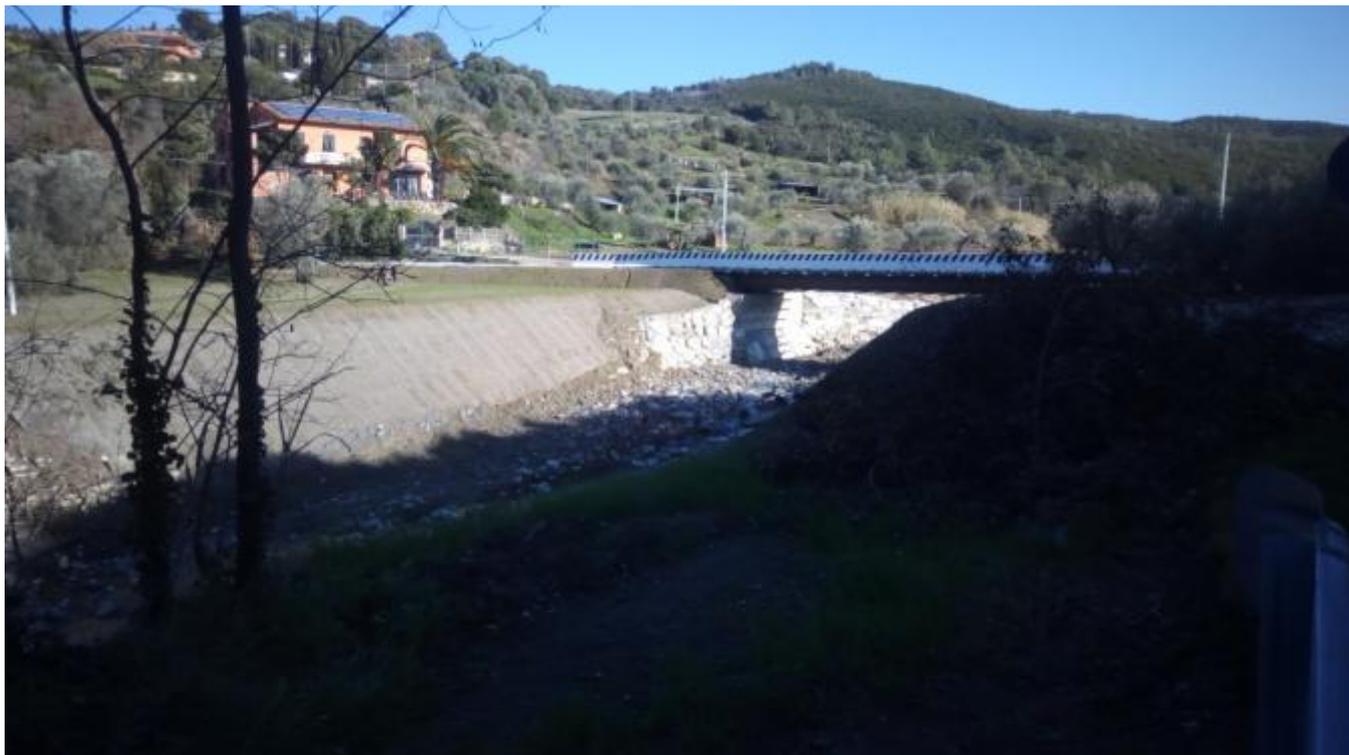
**SETTORE 27 - RIO ARDENZA - ZONA PONTE SU VIA REMOTA (01-2018)**

Sopra: il ponte su via remota ricostruito dopo l'alluvione del 10-9-2017.

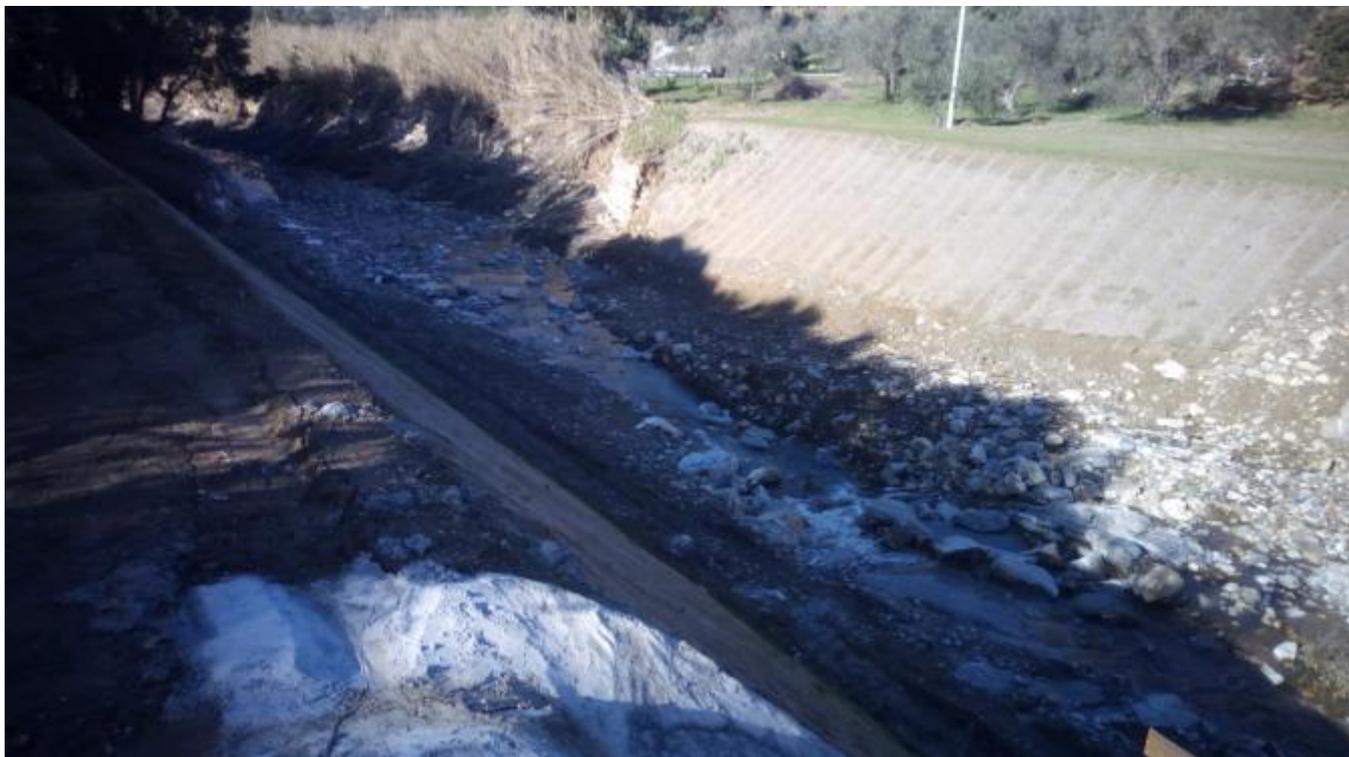
Sotto: particolare della sponda dx a valle del ponte protetta con georete per limitare i fenomeni d'erosione (georete presente anche sul tratto sx)

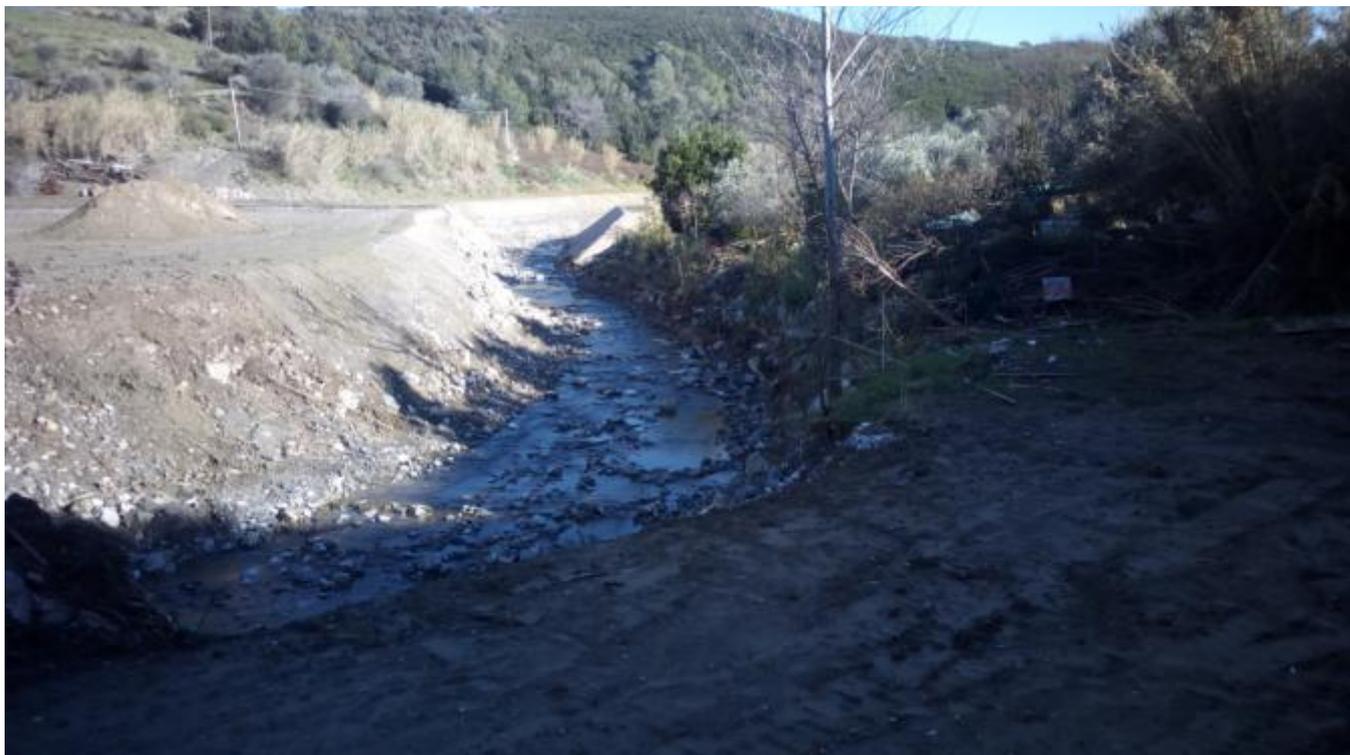
Sopra: interventi di ripristino a monte di via Remota, con blocchi da scogliera e georeti sulle sponde

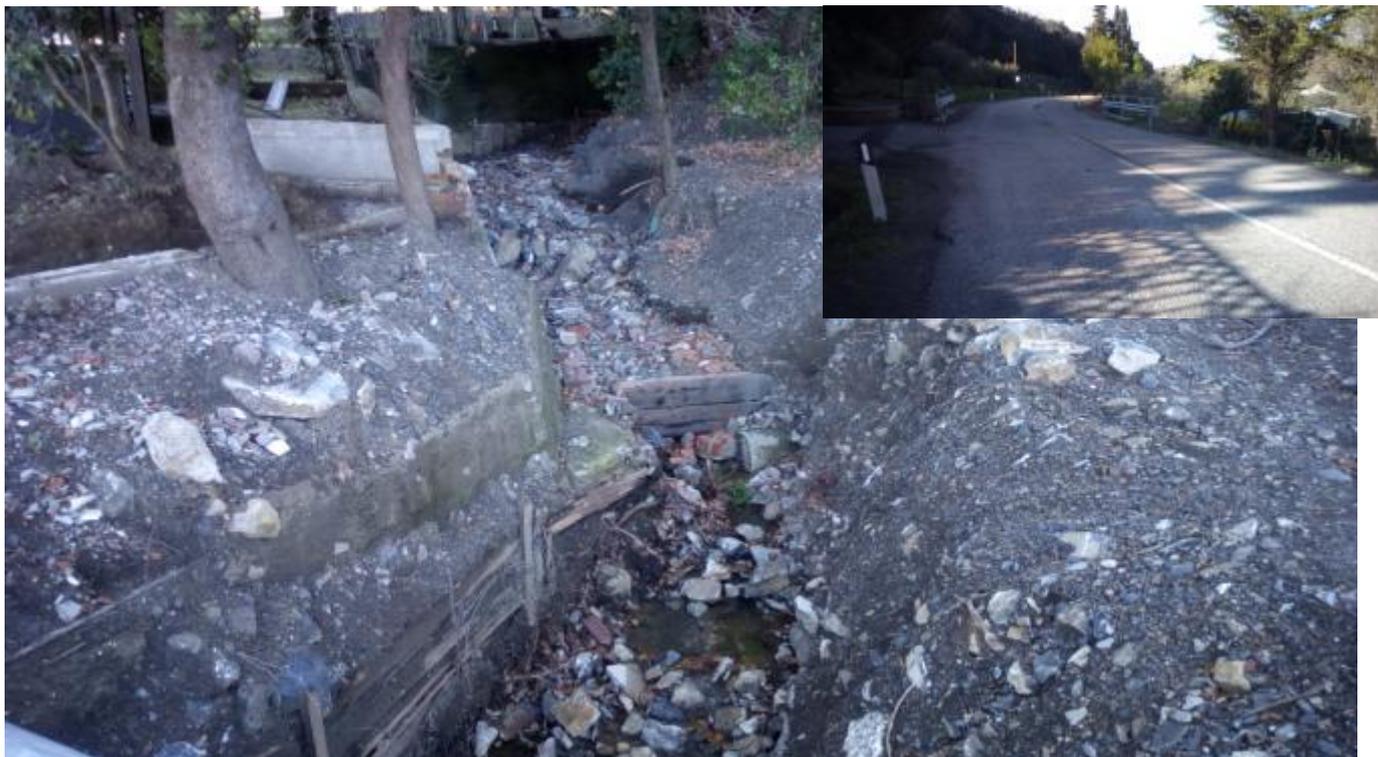
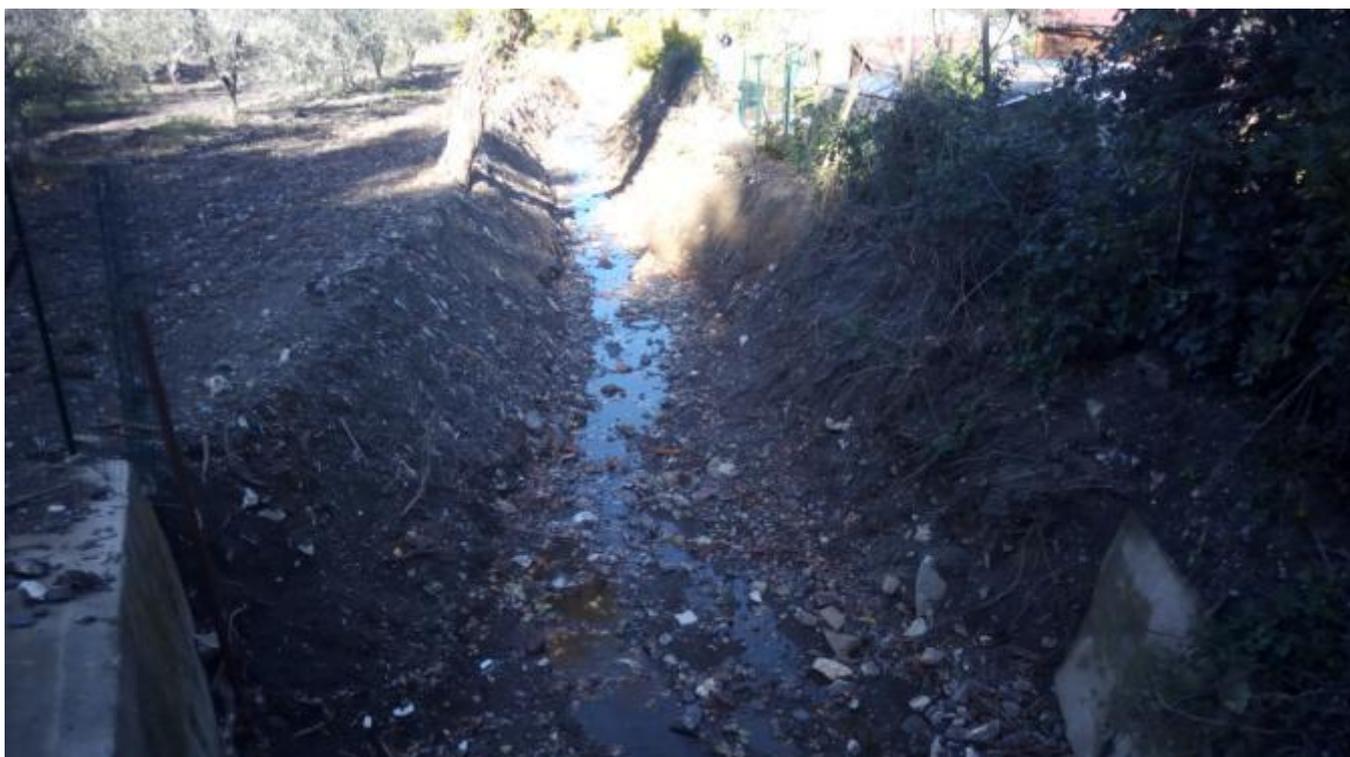
**SETTORE 28 - RIO ARDENZA - FRA VIA REMOTA E LOC. LE FERRIERE (01-2018)**

Sopra e sotto: fosso trasversale a via di Popogna che si immette nel Rio Ardenza, con alveo fortemente eroso dall'alluvione ripreso nel tratto a monte (sopra) e a valle (sotto).

I numerosi fossi minori collinari sono anch'essi stati portatori di cospicui materiali lapidei verso il Rio Ardenza contribuendo ad aumentarne la portata in maniera significativa

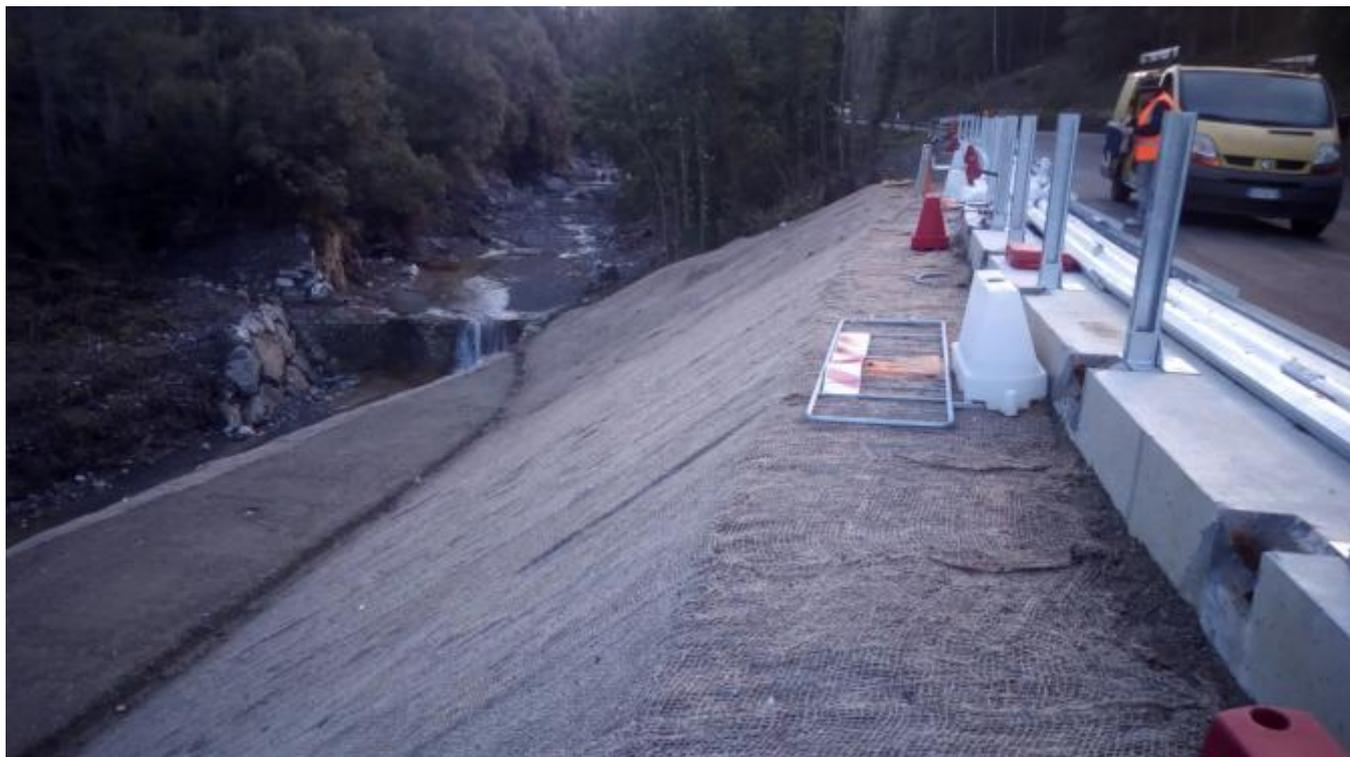
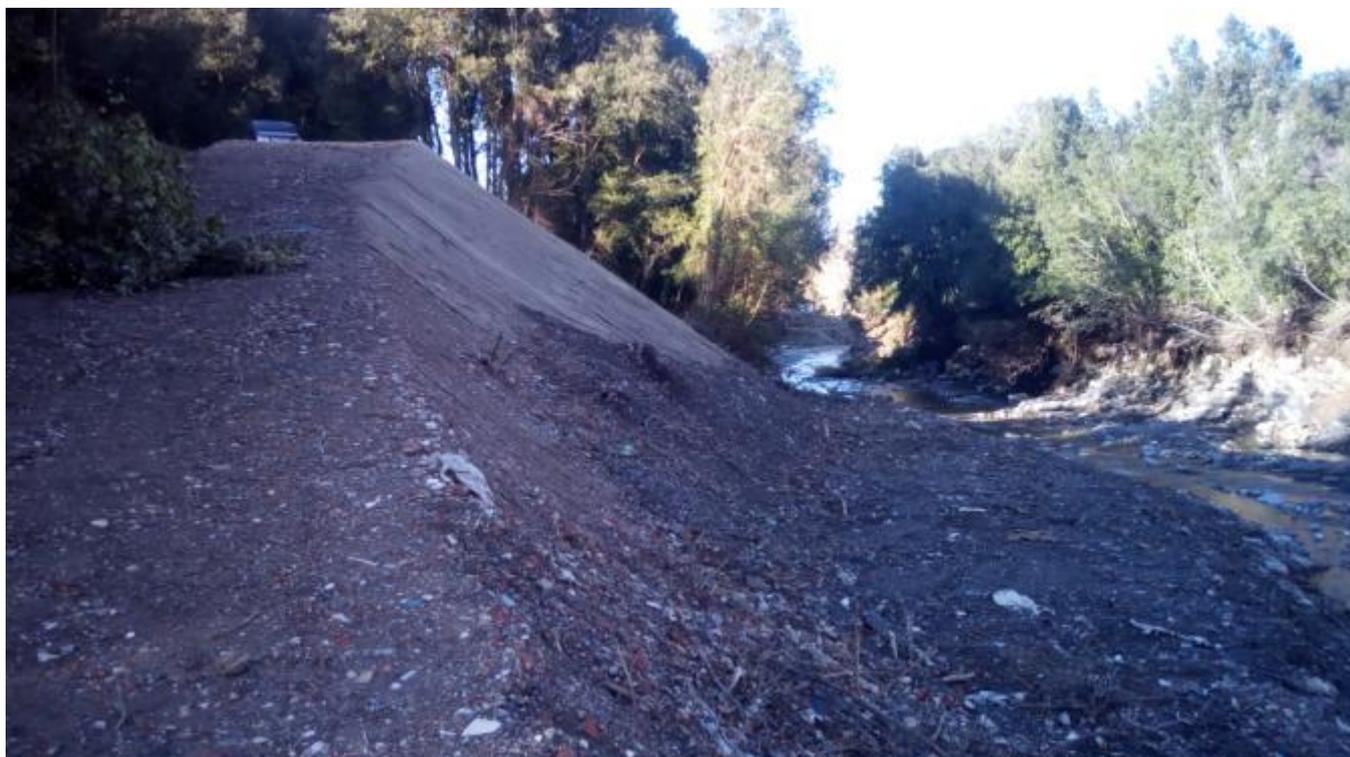
Sopra e sotto: ripristino di una frana sotto la strada (Via di Popogna) mediante l'uso di blocchi da scogliera in basso e risagomatura di sponda sx con georete di protezione

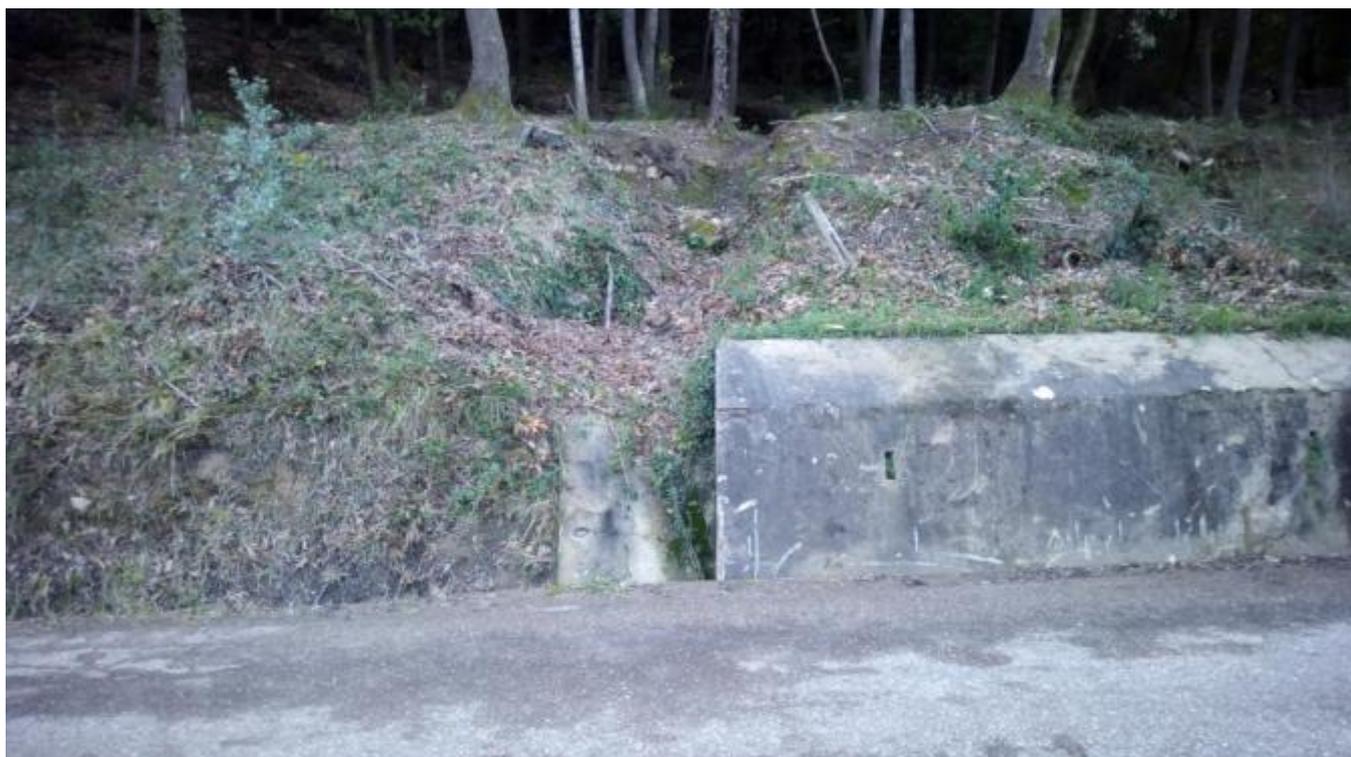
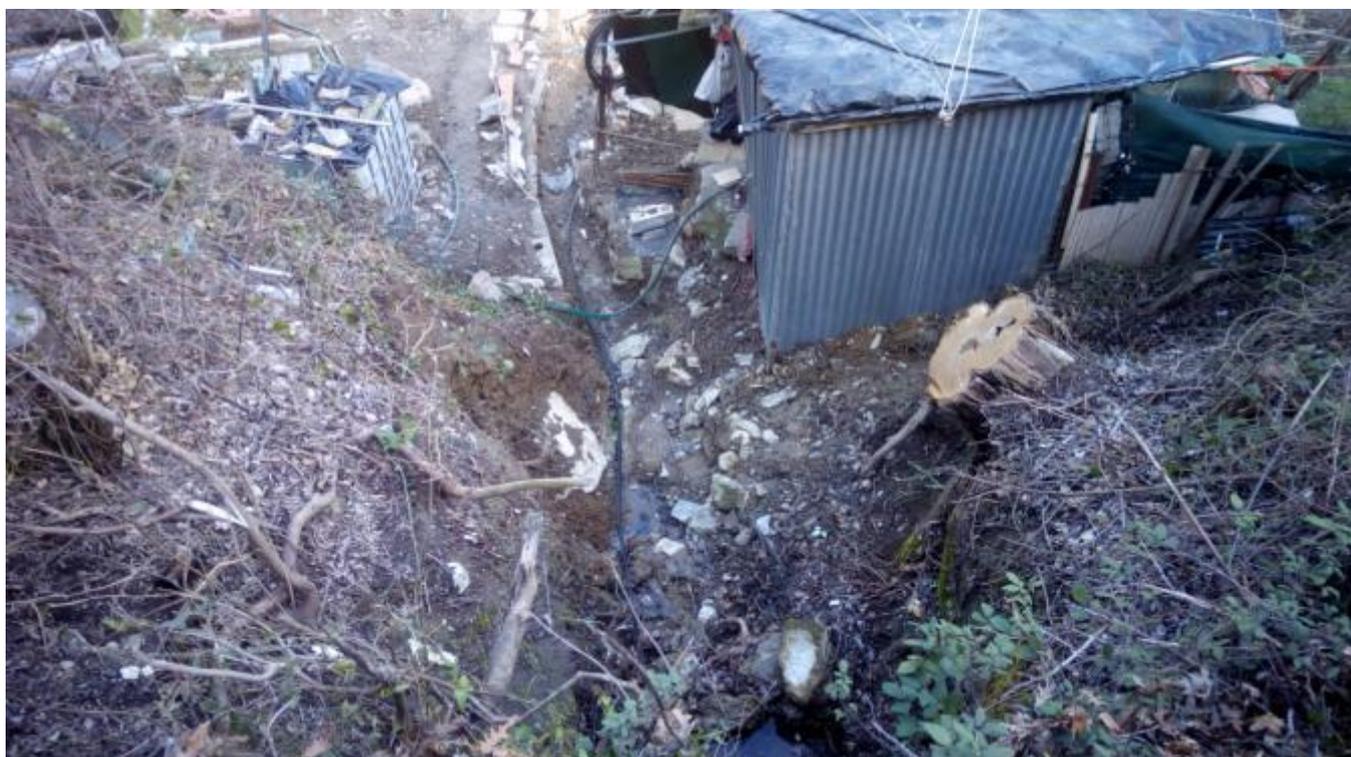
Sopra e sotto; fosso minore che si immette nel Rio Ardenza, ripreso verso monte (sopra) e verso valle (sotto) rispetto a Via di Popogna. Anche qui l'alveo risulta inciso in maniera significativa dalla piena di settembre 2017.
