Comune di Livorno  
PIANO STRUTTURALE 2

Oggetto: **QUADRO CONOSCITIVO GEOLOGICO**

Titolo: **APPROFONDIMENTO DI INDAGINE A SEGUITO EVENTI ALLUVIONALI  
SETTEMBRE 2017**

***AGGIORNAMENTO INDAGINI GEOLOGICO-TECNICHE  
A SEGUITO EVENTO ALLUVIONALE DEL 09-10 SETTEMBRE 2017***

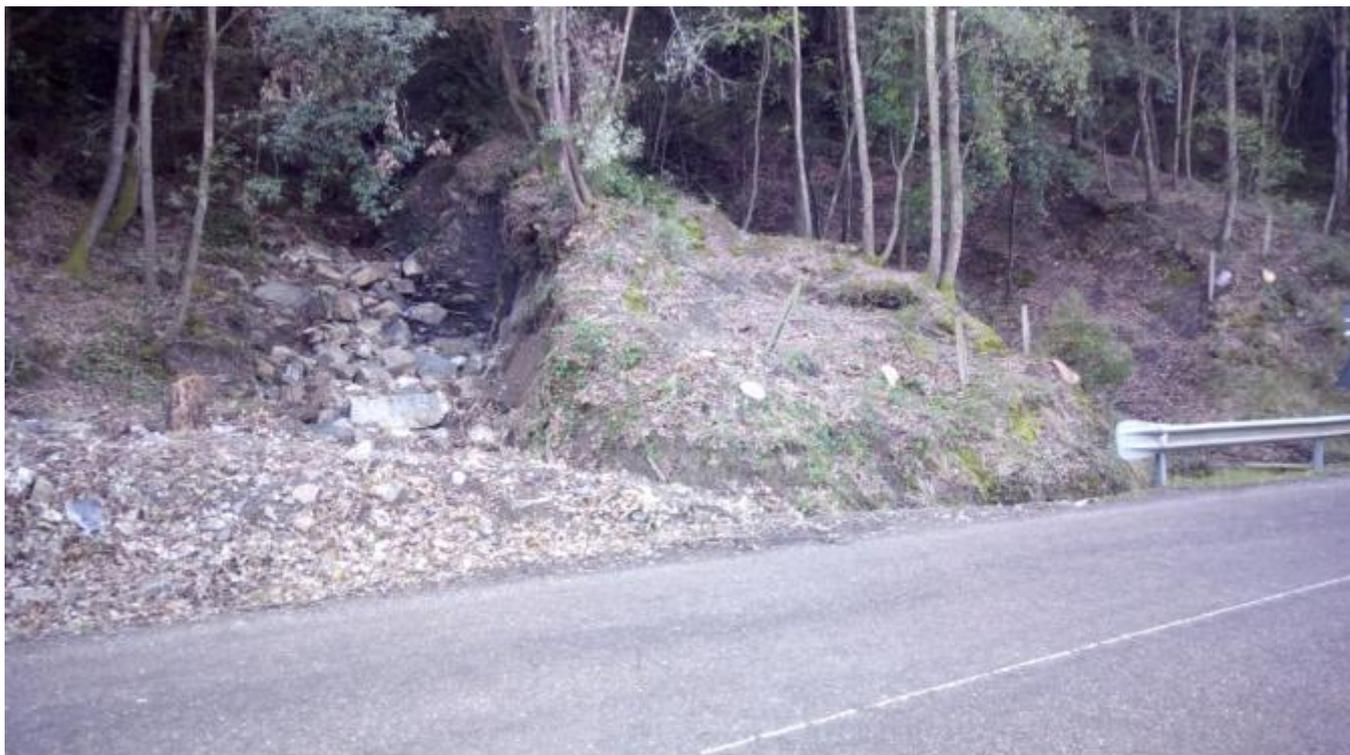
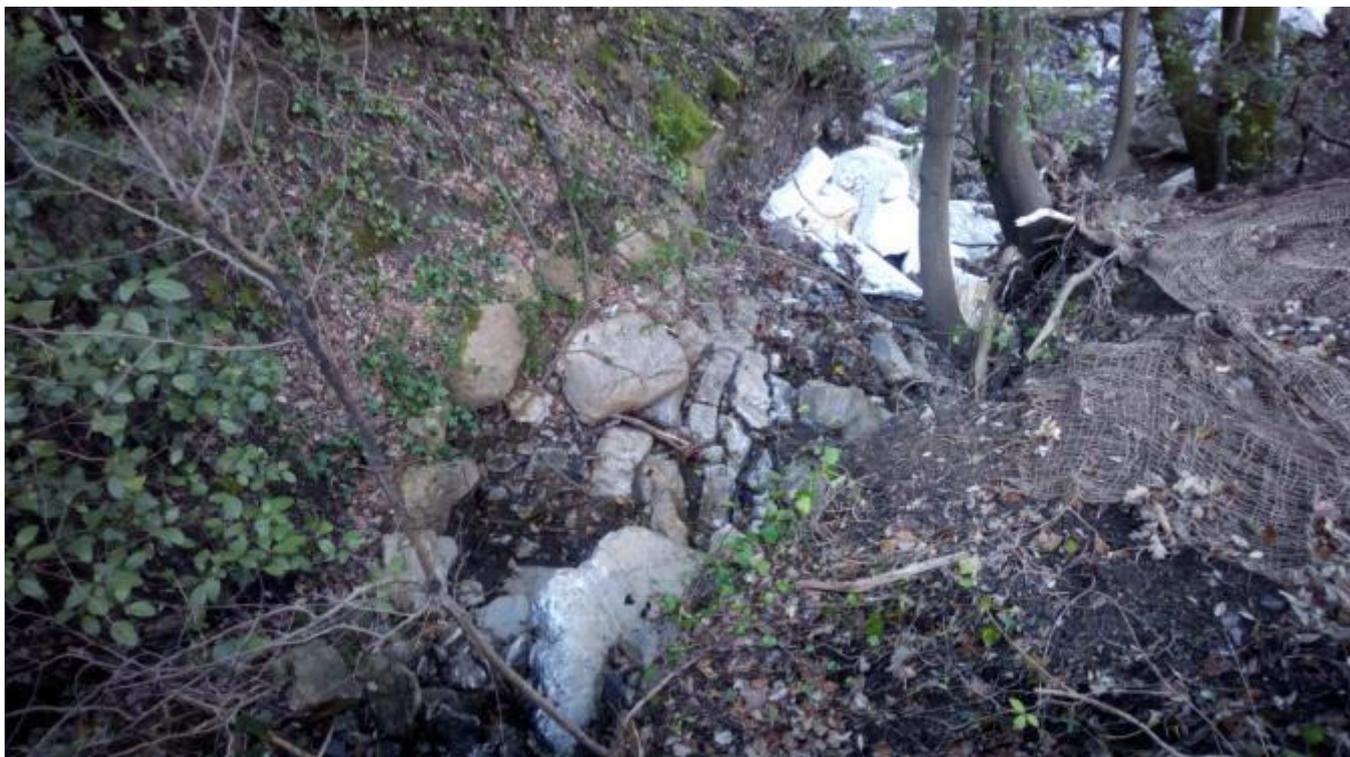
Sopra e sotto; Botro del Diavolo che si immette nel Rio Ardenza, ripreso verso monte (sopra) e verso valle (sotto) rispetto a Via di Popogna. Nel settore a monte l'alveo è sdoppiato localmente in due rivoli distinti che si riuniscono (sotto) in un unico corso prima della confluenza nel Rio Ardenza. Si noti il forte stato di erosione dell'asta drenante.

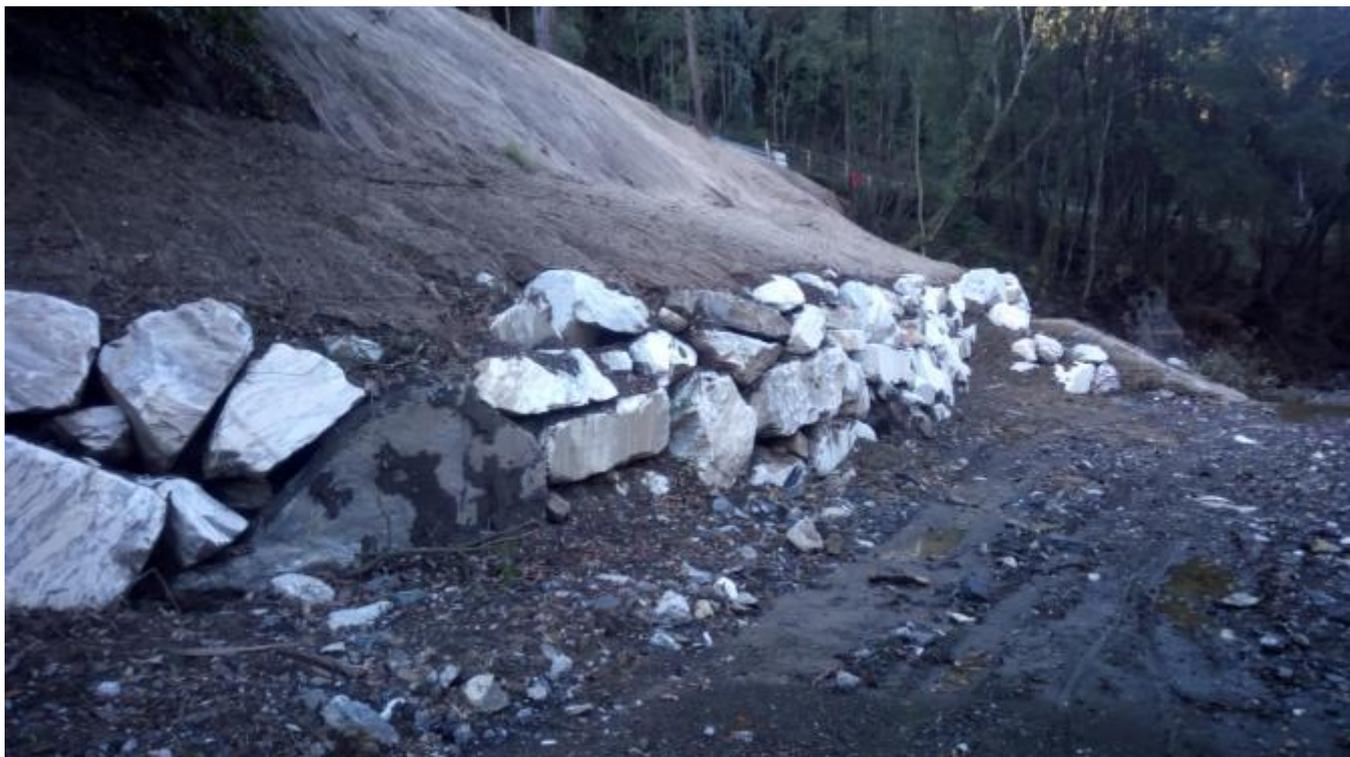
**SETTORE 29 - RIO ARDENZA - FRA LOC. LE FERRIERE e LA FRANA AL KM 7 DI SP8 (01-2018)**

Sopra; una frana lungo SP8 loc. Le ferriere legata all'erosione dell'alluvione in fase di sistemazione con blocchi scogliera e georete di protezione.

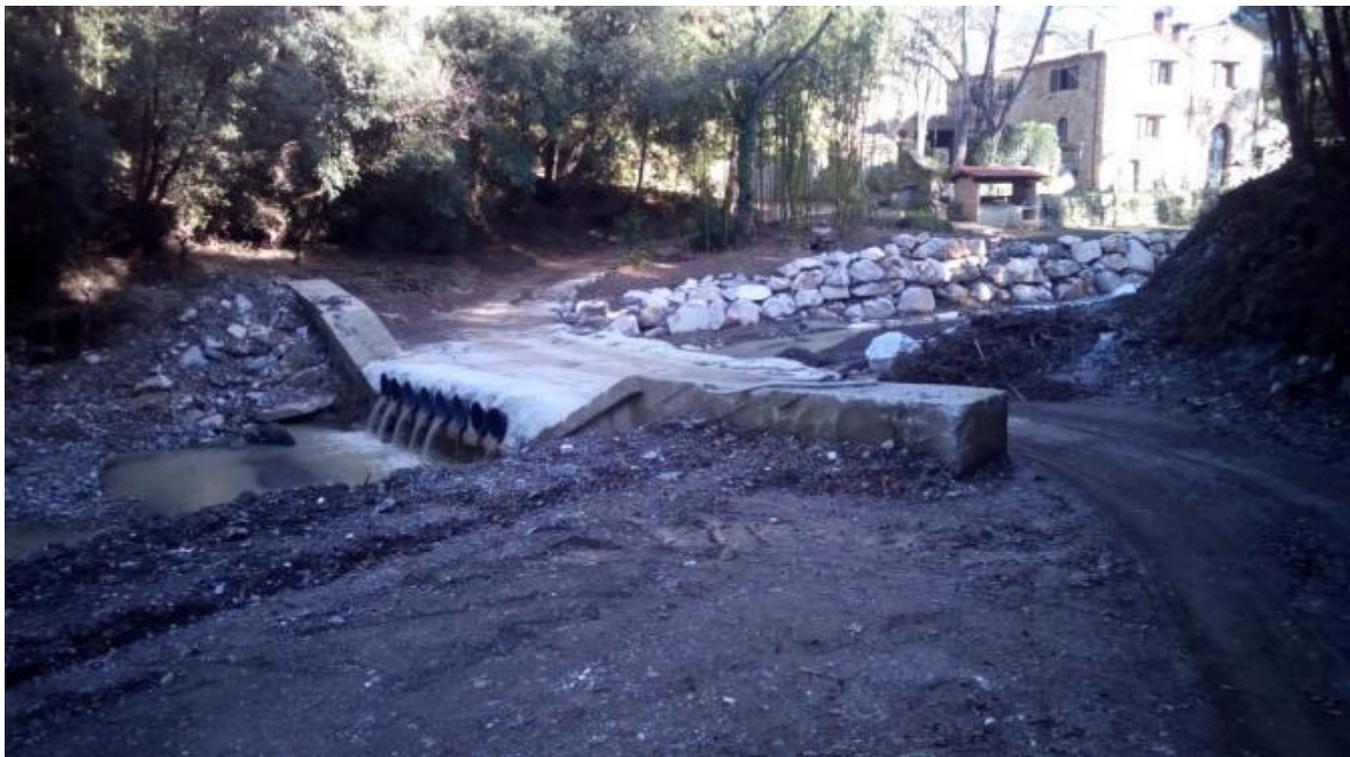
Sotto: consolidamento sponda dx alveo Rio Ardenza presso fabbricato residenziale loc. Le Ferriere dopo l'alluvione

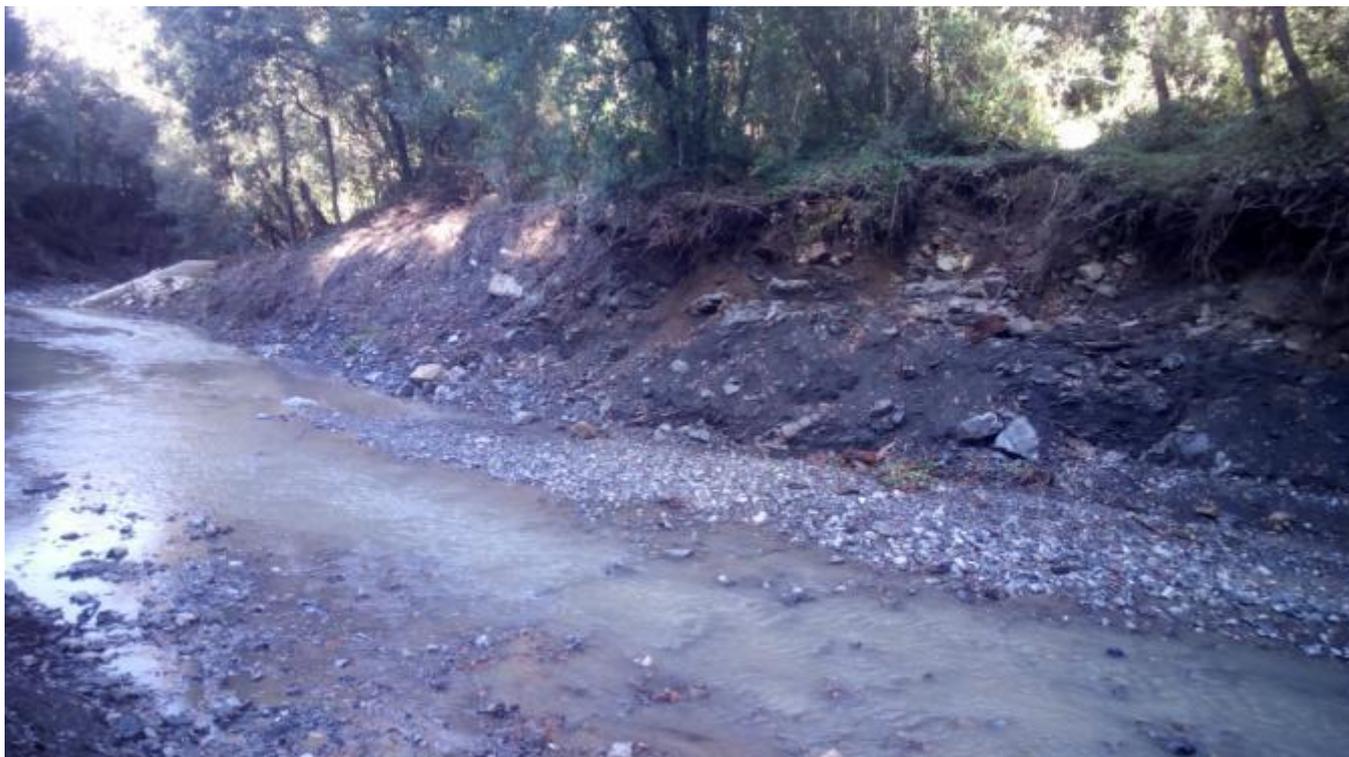
Sopra: esempio di erosione accelerata sponda dx alveo da parte della piena del 10-9-2017.

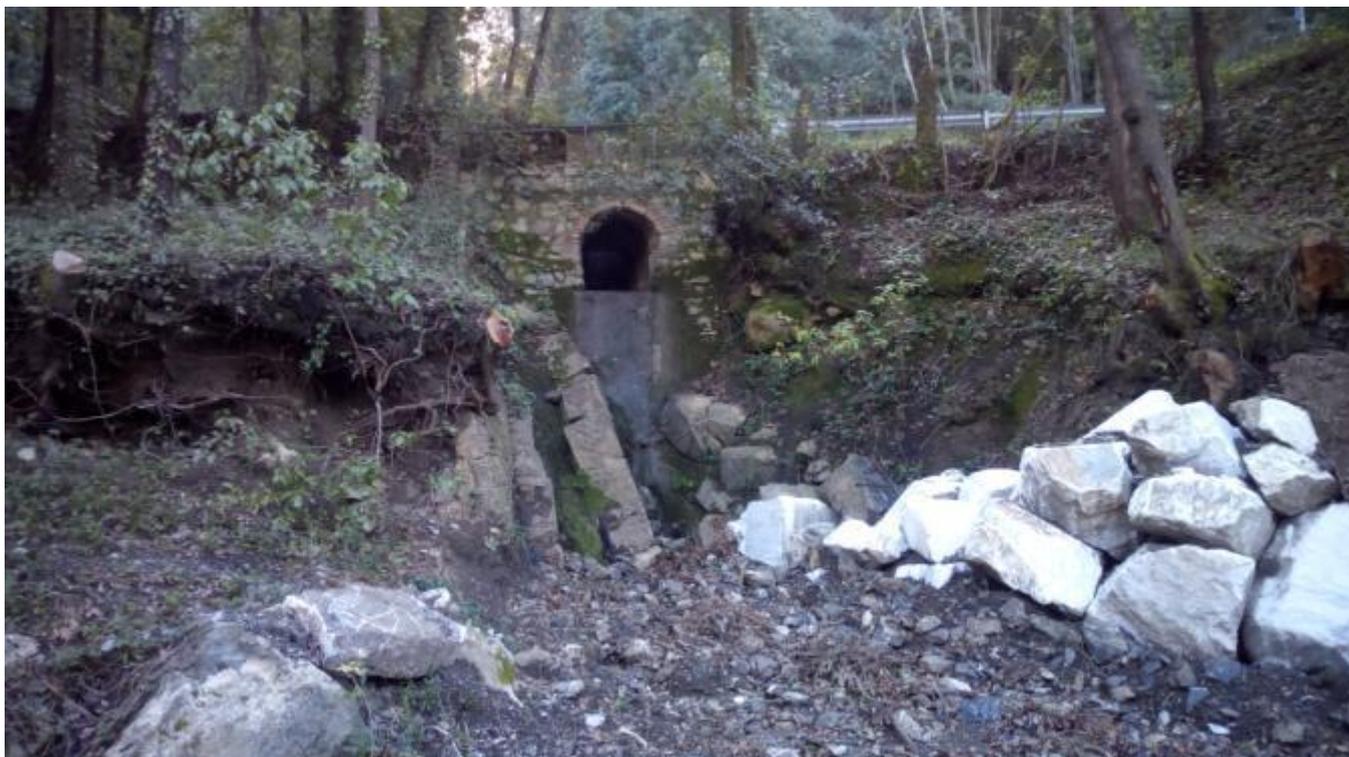
Sotto: sottopasso della SP8 con immissione del Fosso del Capannone nel Rio Ardenza, con fenomeni di erosione accentuata ed elevato trasporto solido legati all'evento eccezionale di settembre 2017

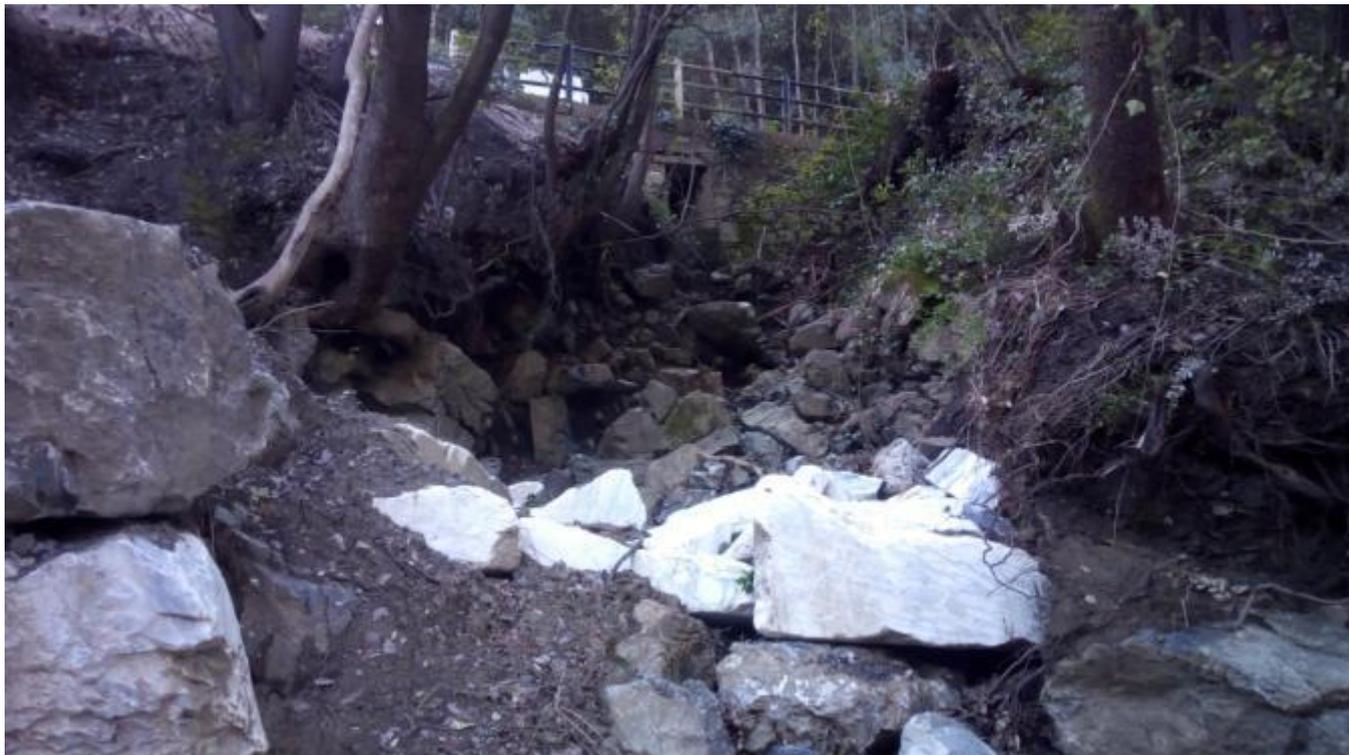
Sopra: immissione nel Rio Ardenza del fosso del Capannone con fornice sotto la SP8 ed erosione accentuata delle sponde

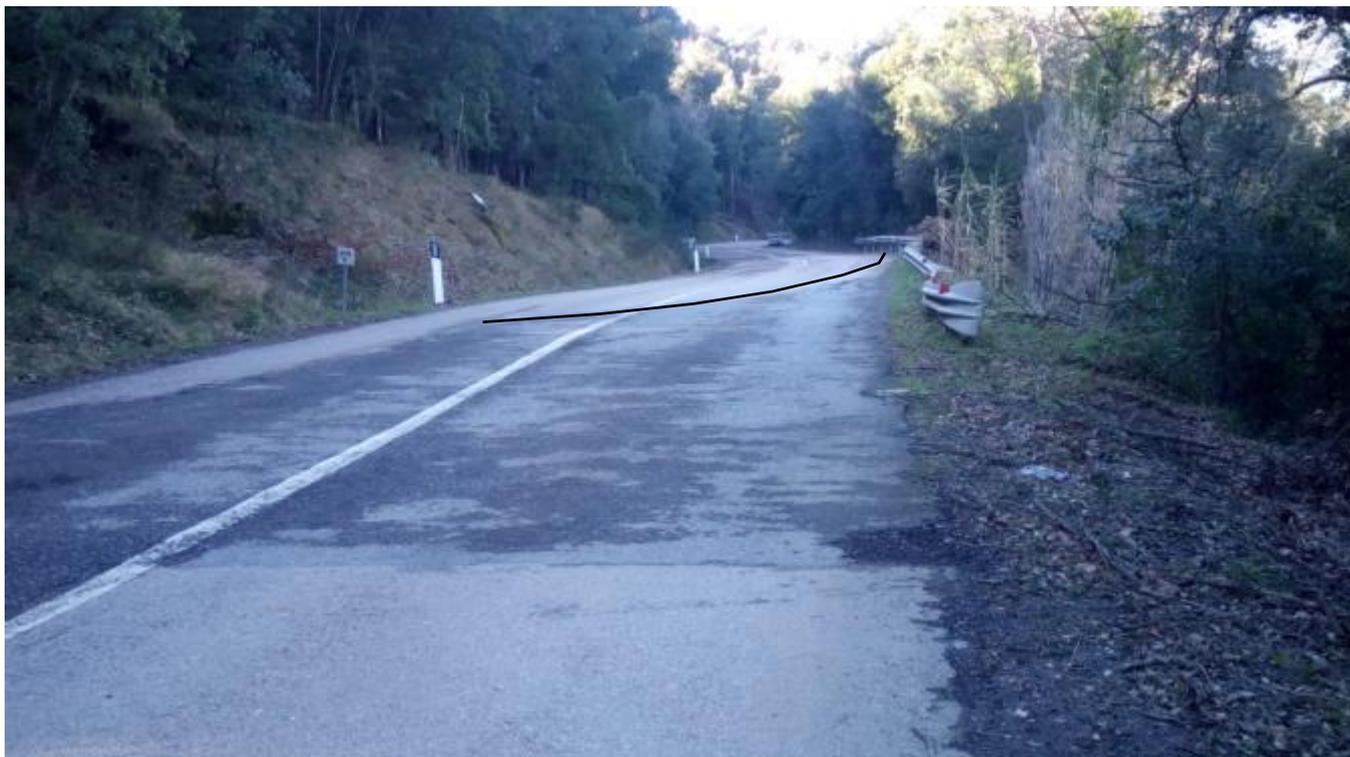
Sotto: zona di attenzione in loc. Le Ferriere ove un fosso minore attraversa la SP8 con notevole erosione sia a monte che a valle (vedi pagina successiva)

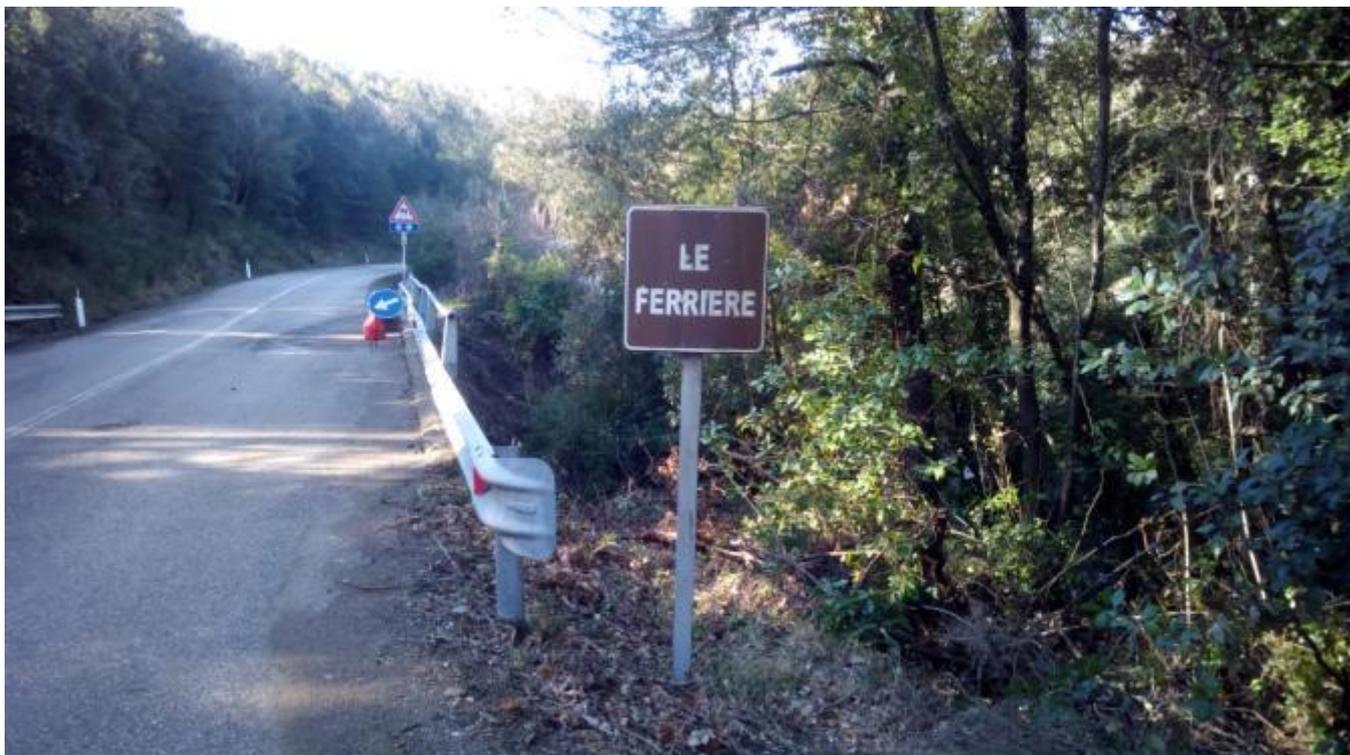
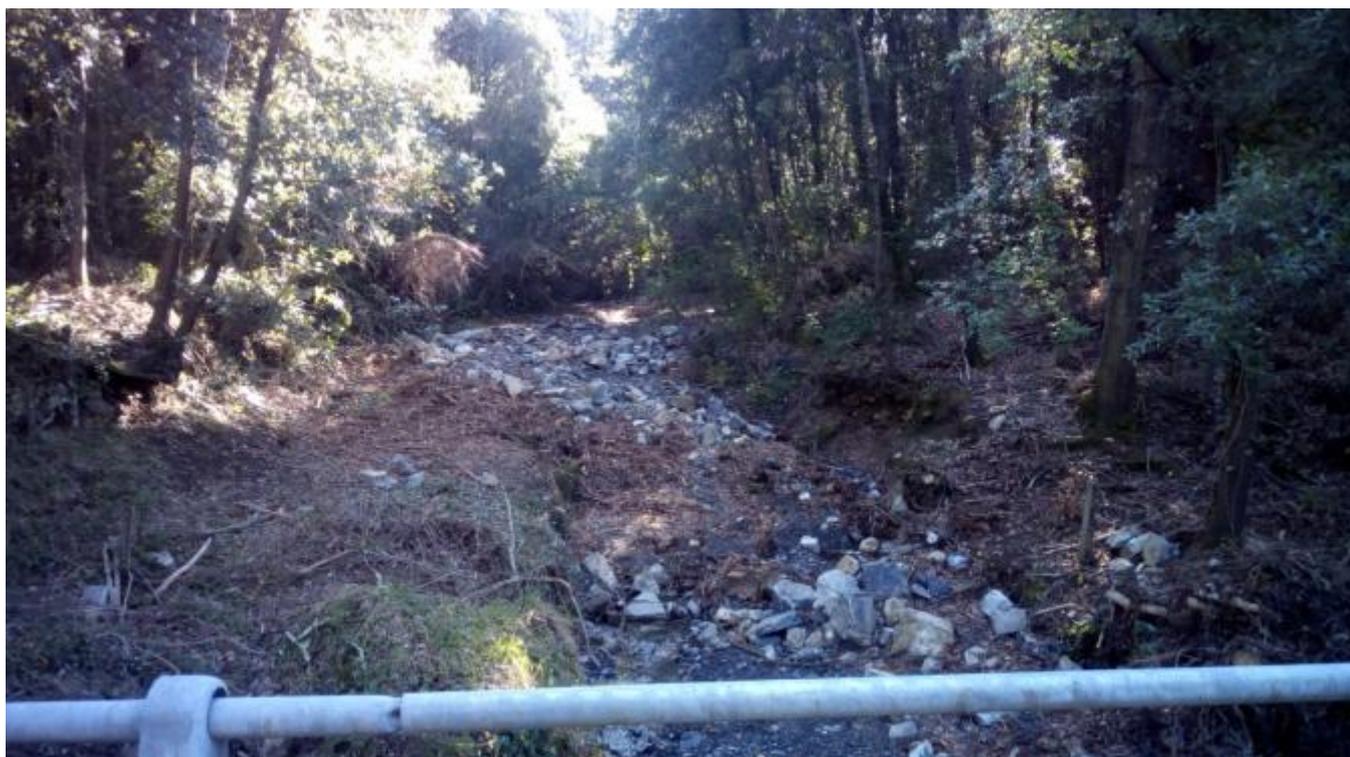
Sopra e sotto: il fosso che attraversa SP8 citato a pagina precedente è qui ripreso in direzione valle prima della confluenza nel Rio Ardenza. Notevole il trasporto solido, anche di grandi dimensioni, e la conseguente erosione causata sia in sx che in dx d'alveo.

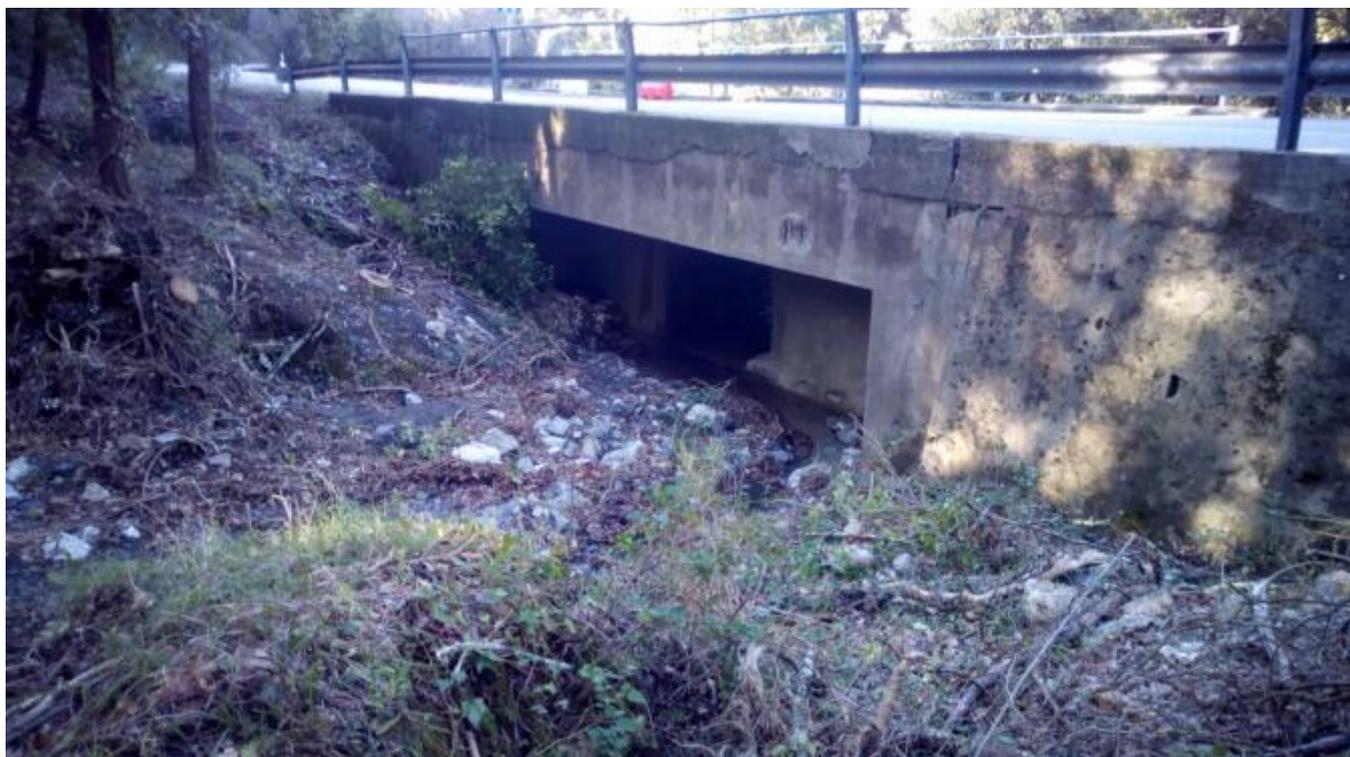
Sopra: il fosso di pagina precedente ripreso dalla SP8 verso monte

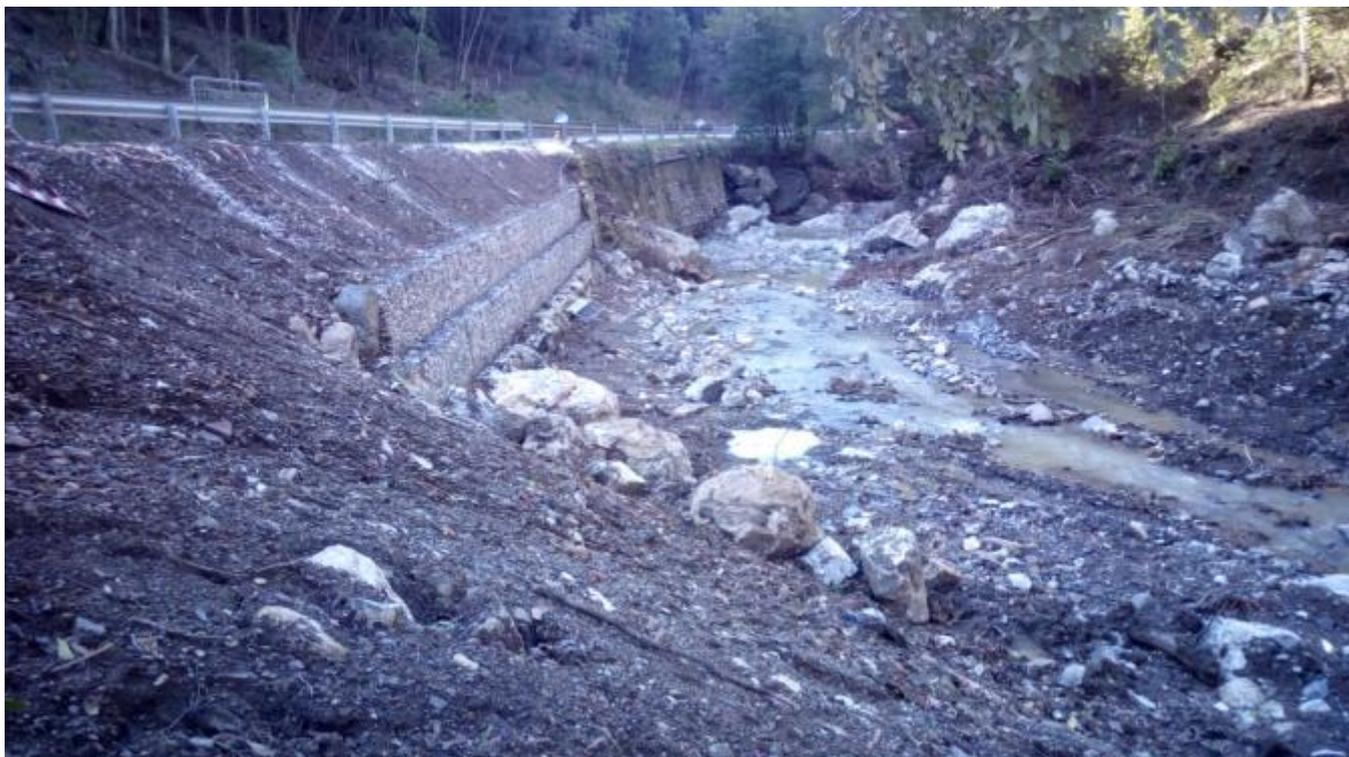
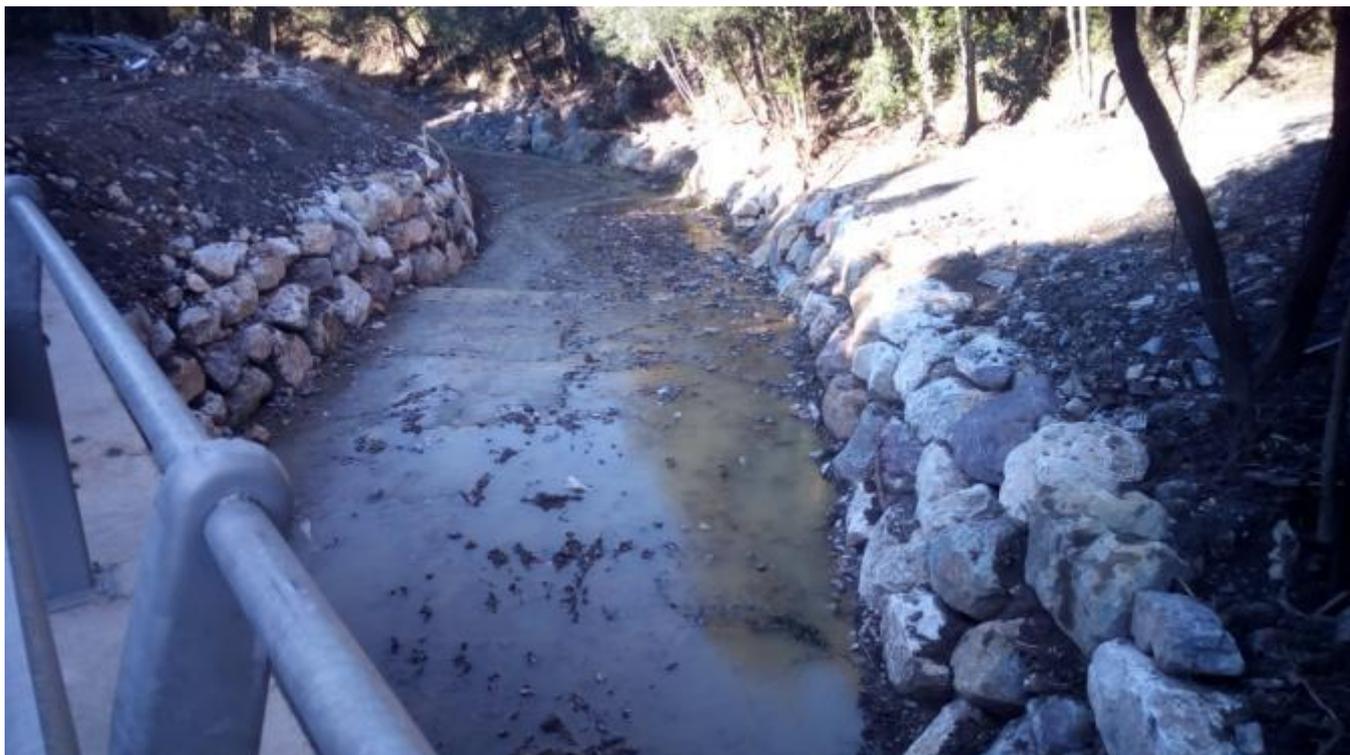
Sopra e sotto: ponte sul Rio Ardenza lungo la SP8, con ripresa rispettivamente verso valle (sopra) e verso monte (sotto).

A valle i fenomeni di erosione di entrambe le sponde sono stati ripristinati con blocchi da scogliera e riporti terrigeni di risagomatura, a monte invece è stata ripulita la vegetazione e i lavori sono da eseguire.

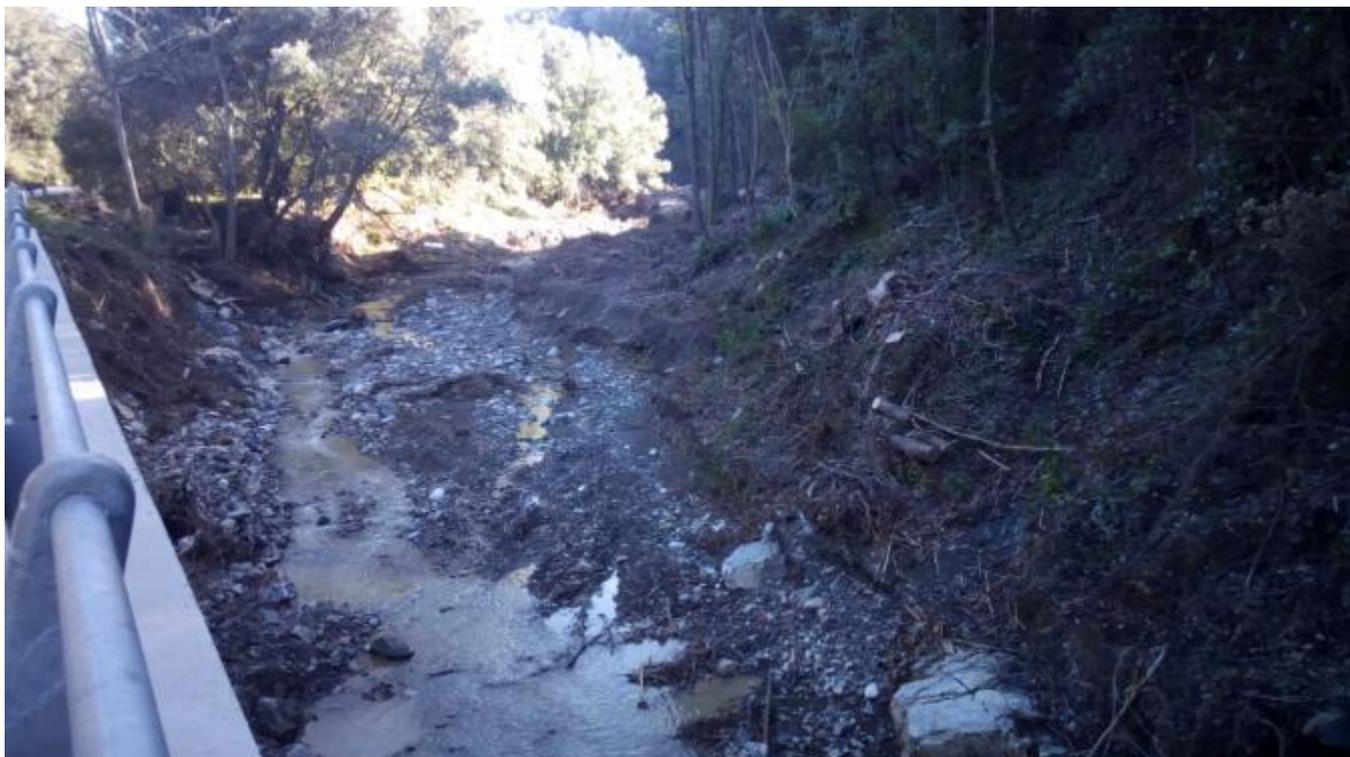
Sopra: ripresa verso valle di un settore del Rio Ardenza prospiciente la SP8 ove la piena ha lasciato segni evidenti di erosione soprattutto lungo la sponda dx, in via di risagomatura e ripristino.

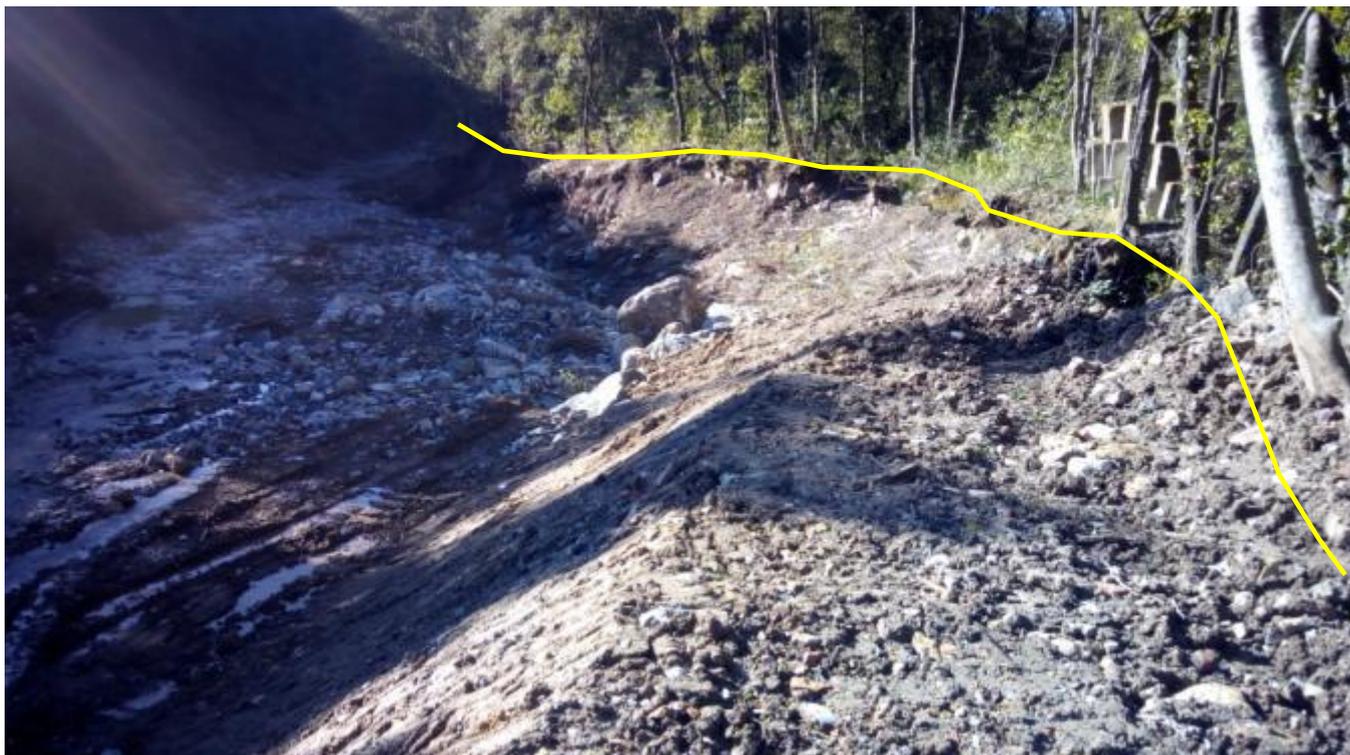
Sotto: immagine verso monte della stessa area, ove sono presenti alcuni salti e cascatelle lungo il Rio Ardenza legati anche alla presenza di roccia in posto affiorante a fondo alveo.

Anche qui visibile erosione diffusa sia in sx che in dx idrografica, in parte contenuta con blocchi da scogliera posti dopo l'alluvione.

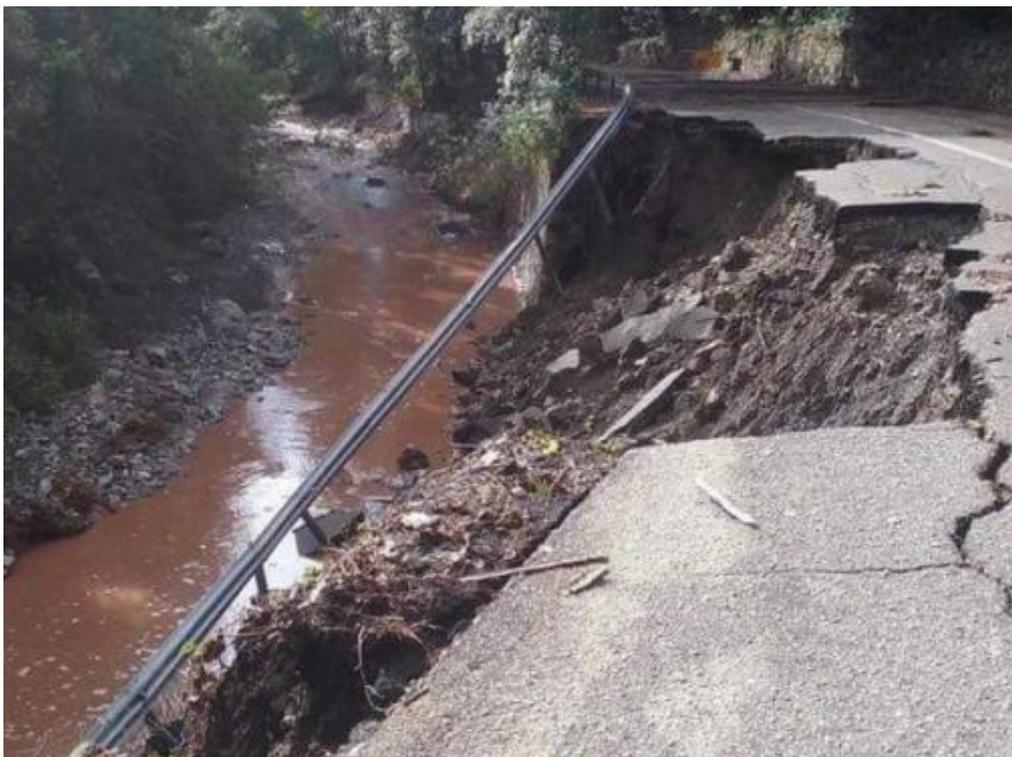
**SETTORE 30 - RIO ARDENZA: FRANA VICINO KM 7 DI SP8 (vicino ditta Kaiser) (01-2018)**

Sopra: la frana al km 7 della SP8 che ha interessato gran parte della carreggiata durante l'alluvione del 10-9-2017, riopresa in direzione monte del Rio Ardenza, con conseguente interruzione della viabilità

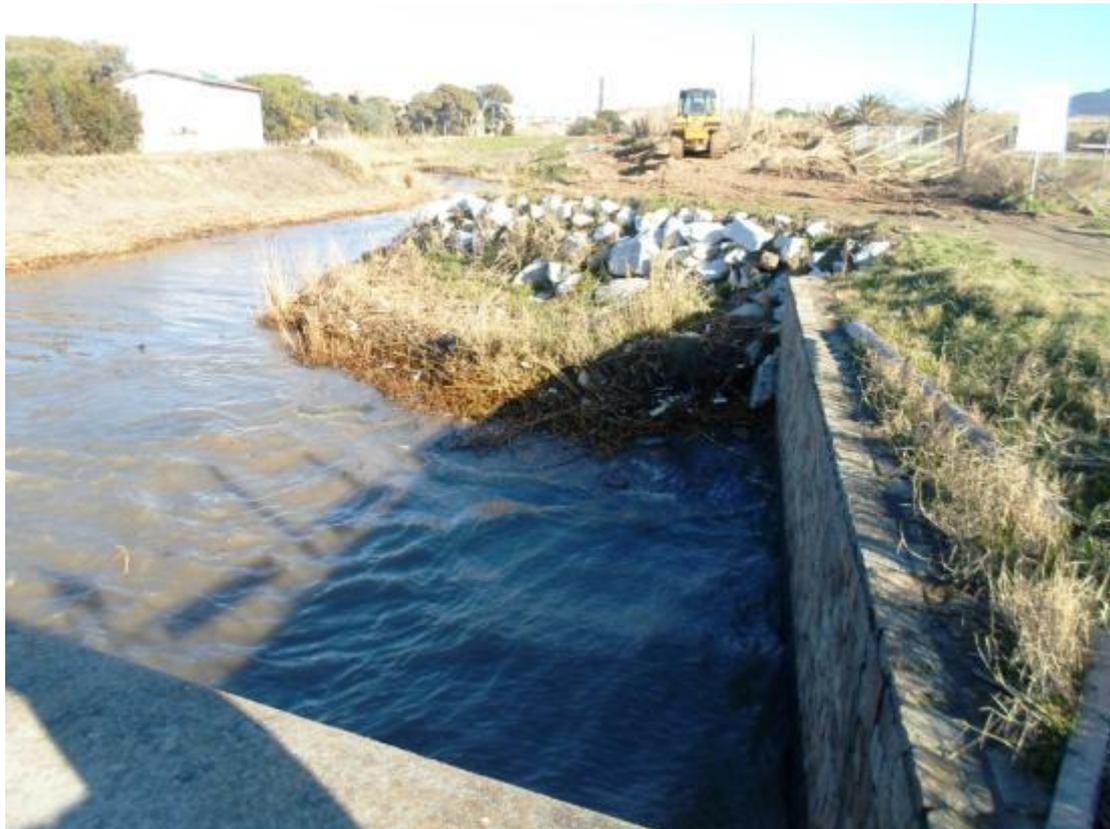
**SETTORE 31 - RIO ARDENZA TRATTO FINALE (FOCE) (19-01-2018)**

Sopra: tratto della foce ripreso da Viale di Antignano, lato sx con accumulo materiali della piena

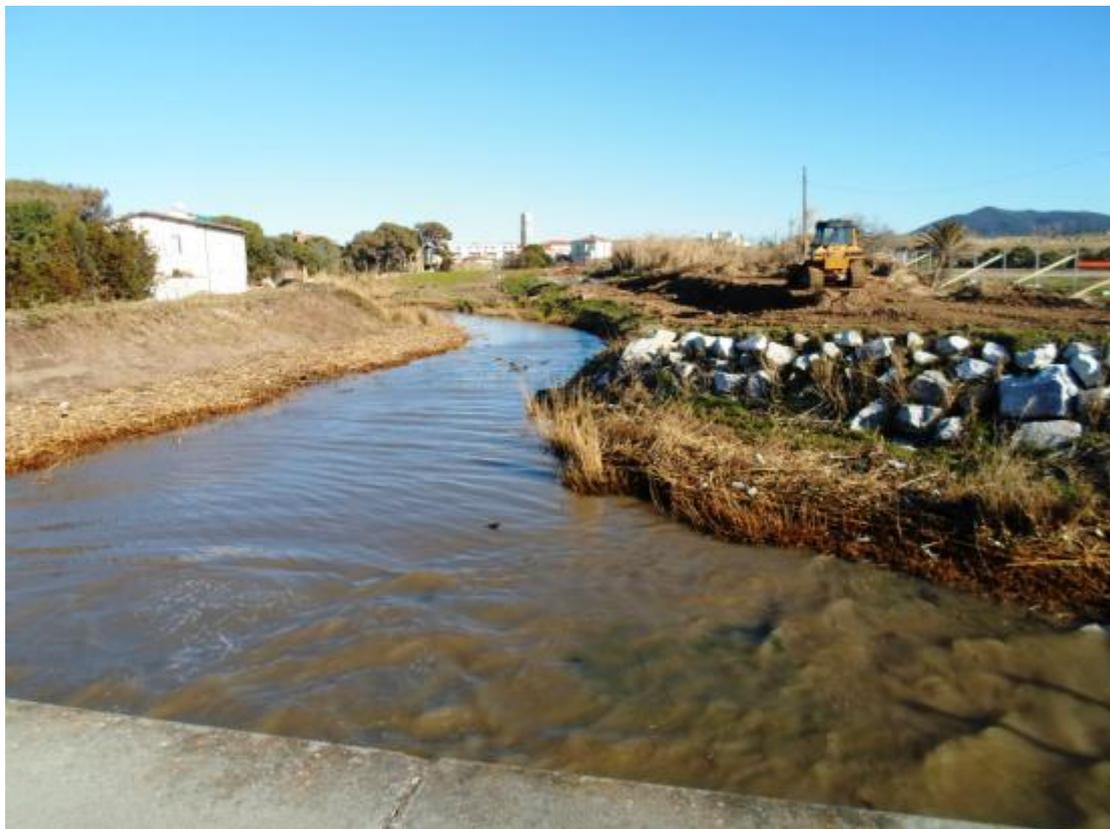
Sotto: panoramica centrale del Rio, si nota la differenza tra il lato sx e il lato dx più a ridosso di alcuni fabbricati residenziali (in rifacimento un muro in c.a nei pressi del fabbricato visibile sulla sx della foto)

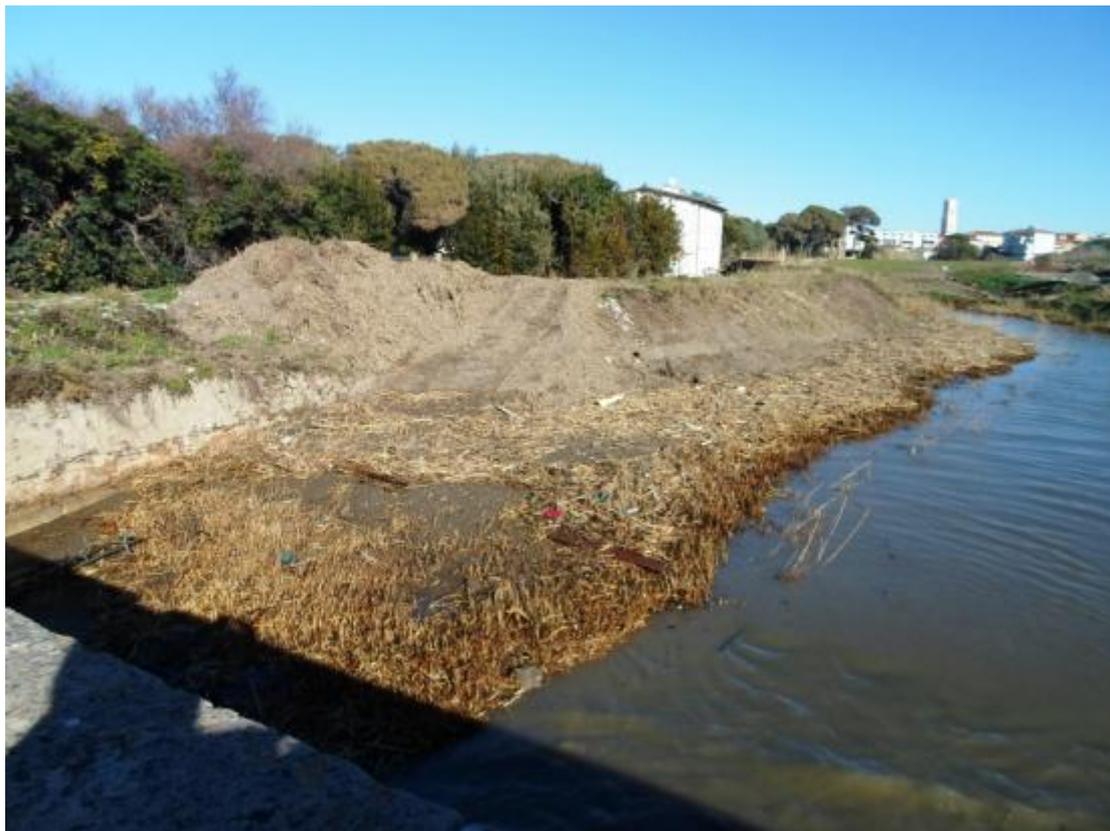
Sopra: evidenza situazione materiali accumulati dalla piena sul lato dx

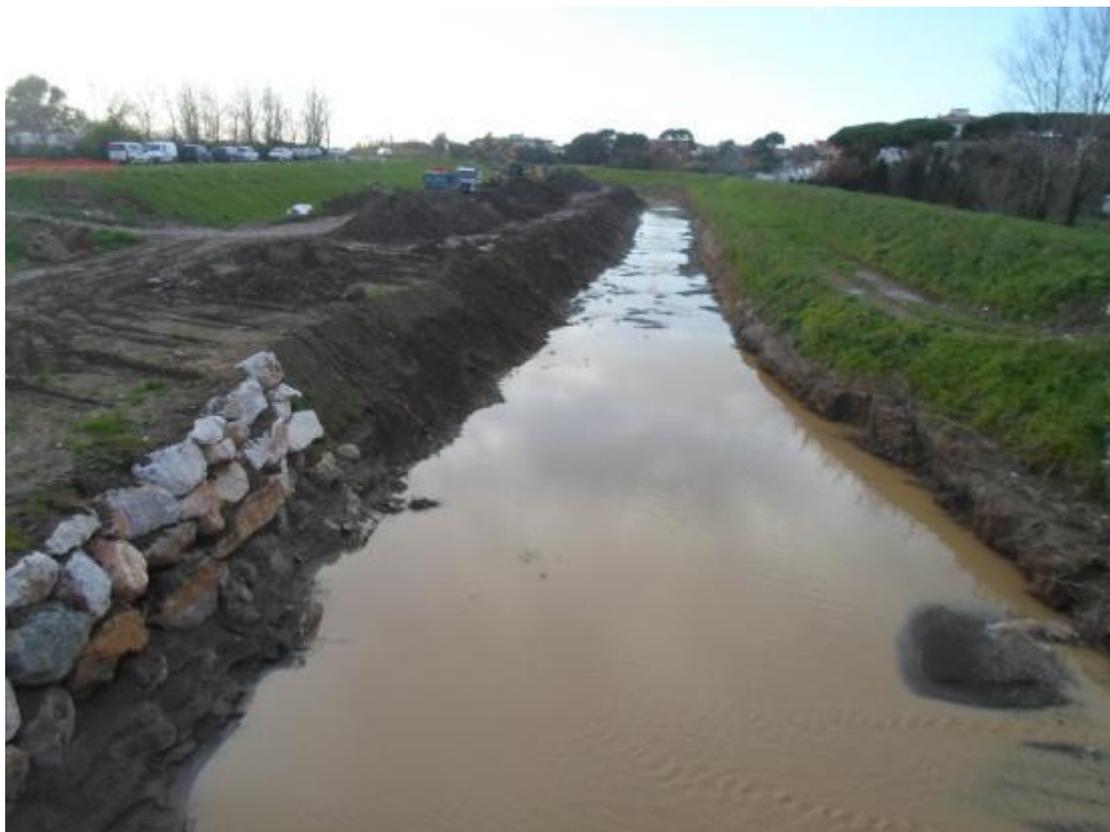
Sotto: panoramica in direzione mare dal ponte di Via Mondolfi. Si notino le enormi coltri di materiali depositati in sx dalla piena e in fase di rimodellazione con mezzi meccanici. Consolidamento argini con blocchi scogliera vicino al ponte stradale

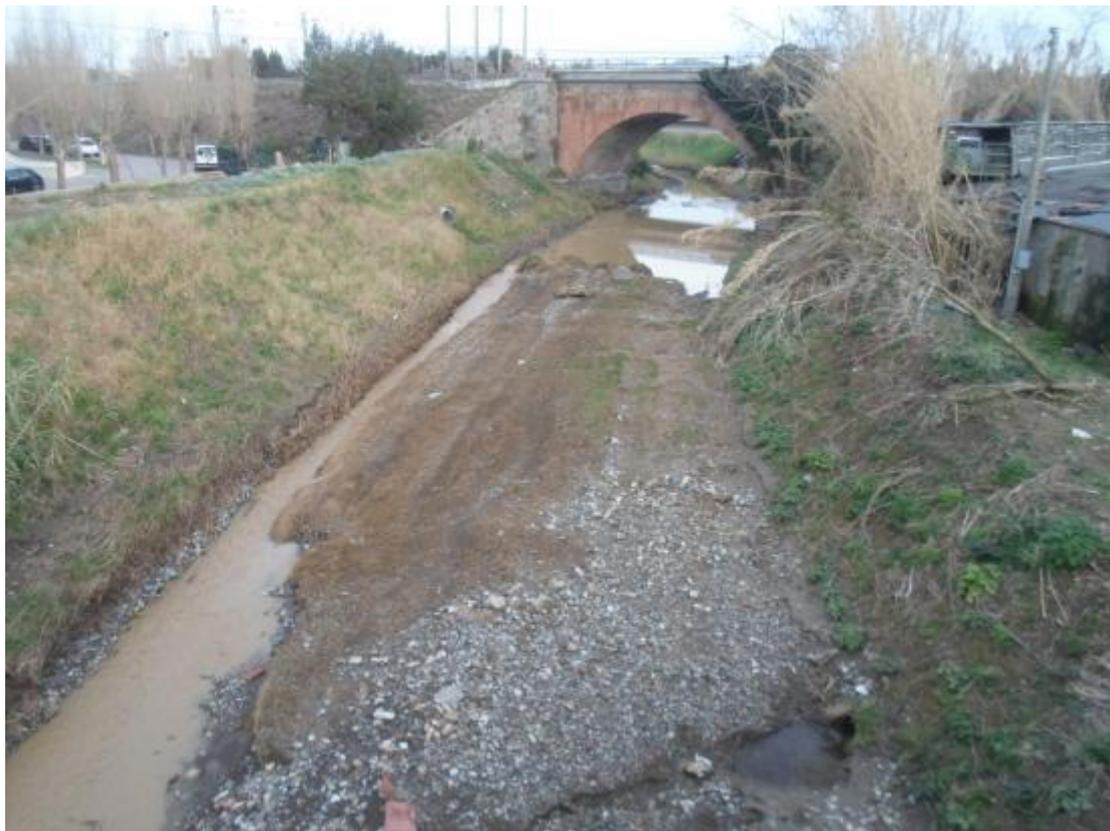
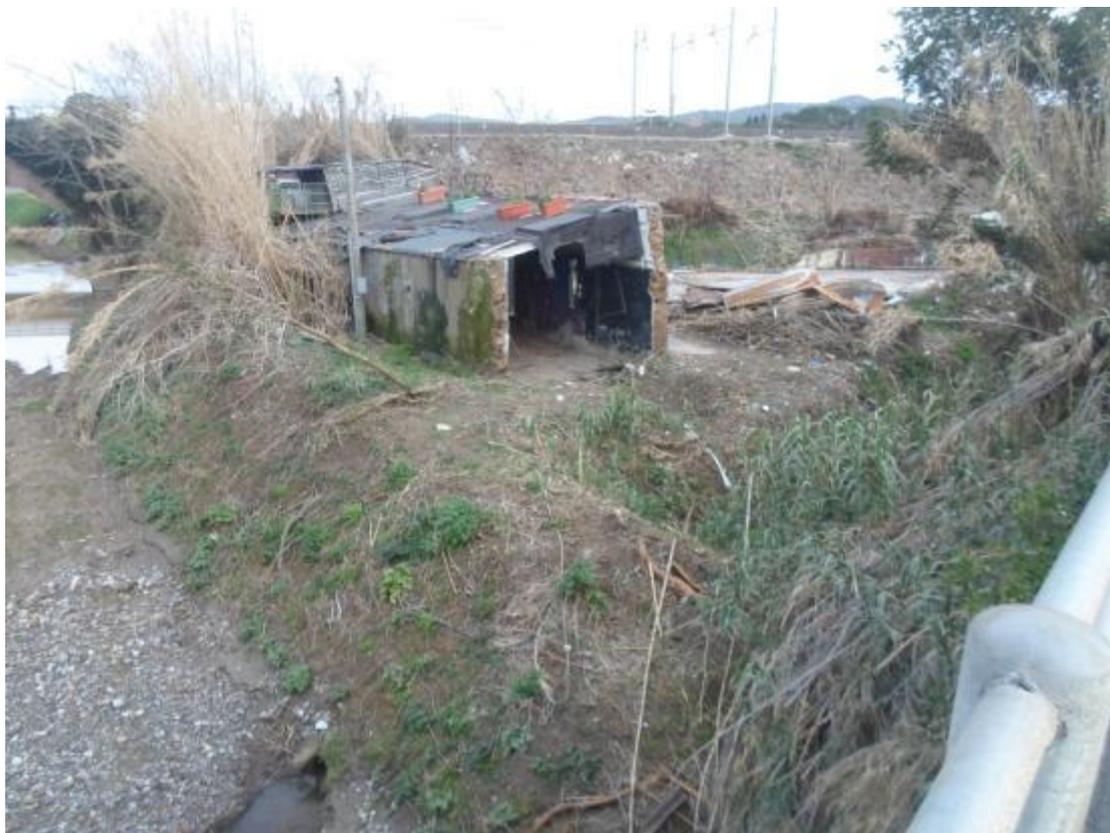
Sopra: tratto fra Via Mondolfi e il ponte ferroviario a monte. Qui l'esondazione della piena è avvenuta sul lato sx inondando il lotto limitrofo ripreso sotto
