Comune di Livorno  
PIANO STRUTTURALE 2

Oggetto: **QUADRO CONOSCITIVO GEOLOGICO**

Titolo: **APPROFONDIMENTO DI INDAGINE A SEGUITO EVENTI ALLUVIONALI  
SETTEMBRE 2017**

***AGGIORNAMENTO INDAGINI GEOLOGICO-TECNICHE  
A SEGUITO EVENTO ALLUVIONALE DEL 09-10 SETTEMBRE 2017***

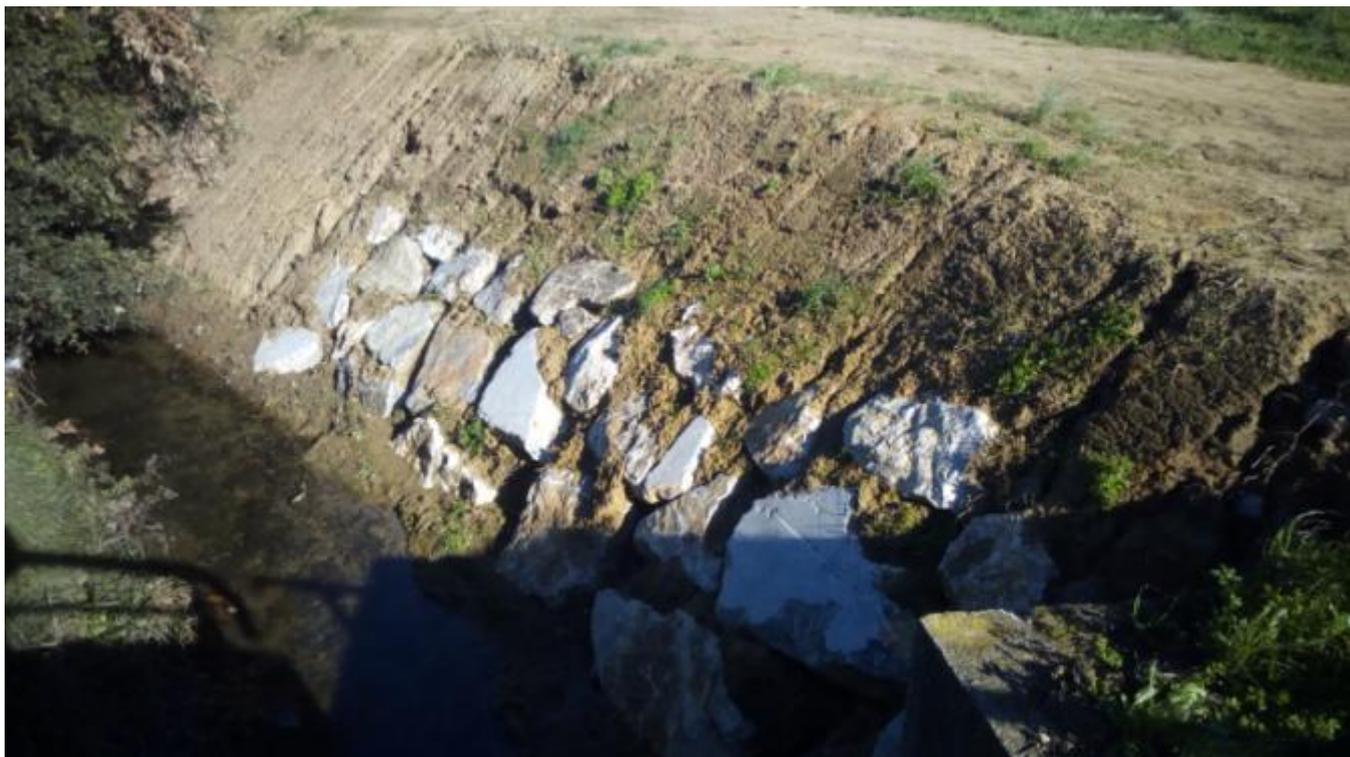
**SETTORE 32 - RIO QUERCIAIO - ZONA SALVIANO (01-2018)**

Sopra: il Rio Querciaio ripreso da Via della Scopaia in zona Salviano (tratto a monte) dopo che il tratto in immagine, fortemente eroso e dissestato dopo l'alluvione, è stato consolidato con blocchi da scogliera e risagomatura delle sponde (qui visibile la sponda sx)

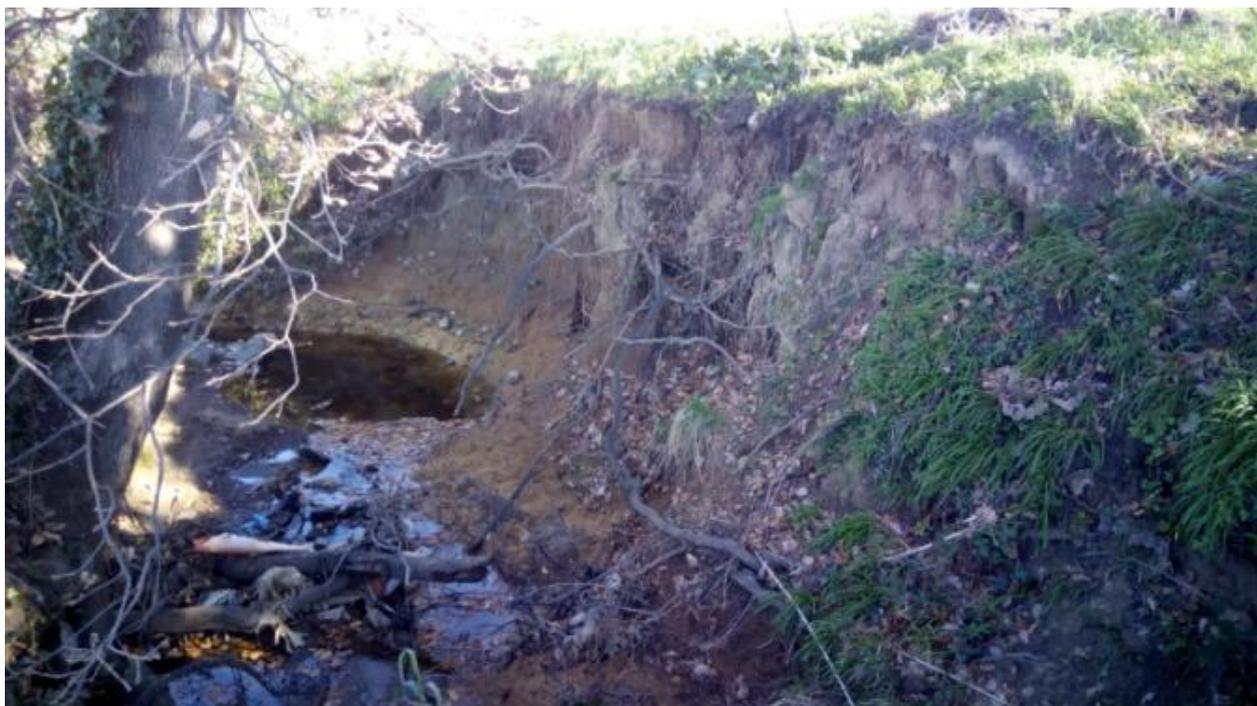
Sotto: fenomeni erosivi profondi legati agli eventi alluvionali e facilitati dalla litologia sabbioso-limoso facilmente erodibile

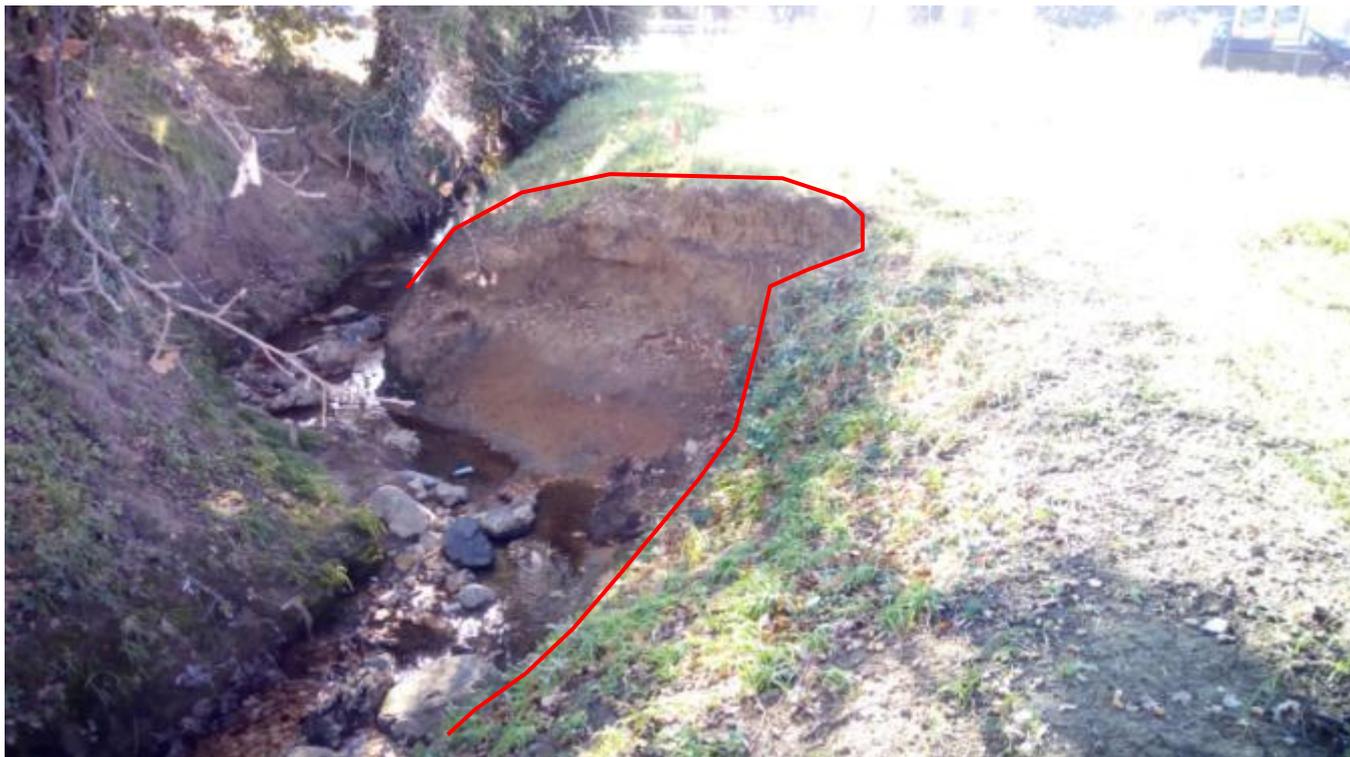
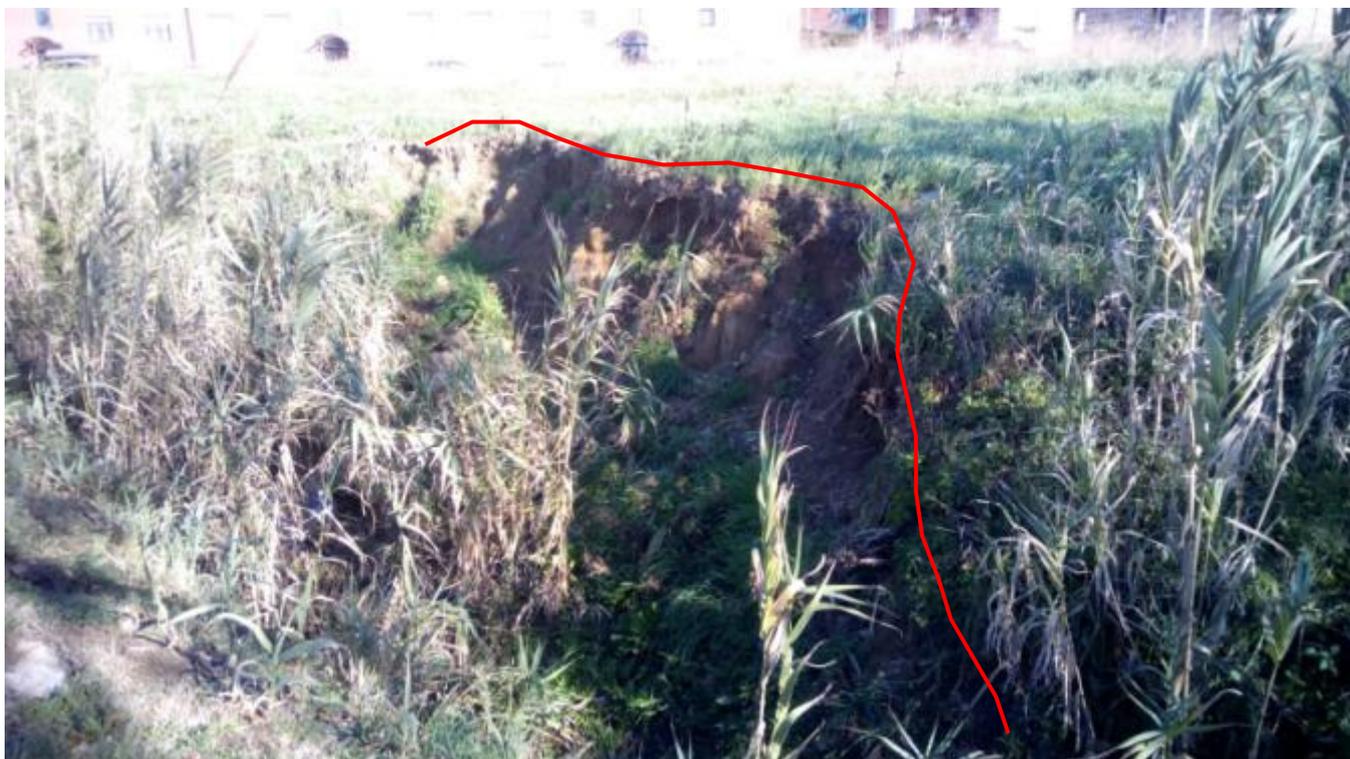
Sopra e sotto: erosione accelerata delle sponde del Rio Querciaio in zona Salviano a monte di via della Scopaia la litologia sabbiosa affiorante (Sabbie rosse pleistoceniche variamente limose) facilita l'erosione in mancanza di opere di protezione, non presenti in questo settore tranne che nel tratto terminale del Rio (vedi foto precedenti)

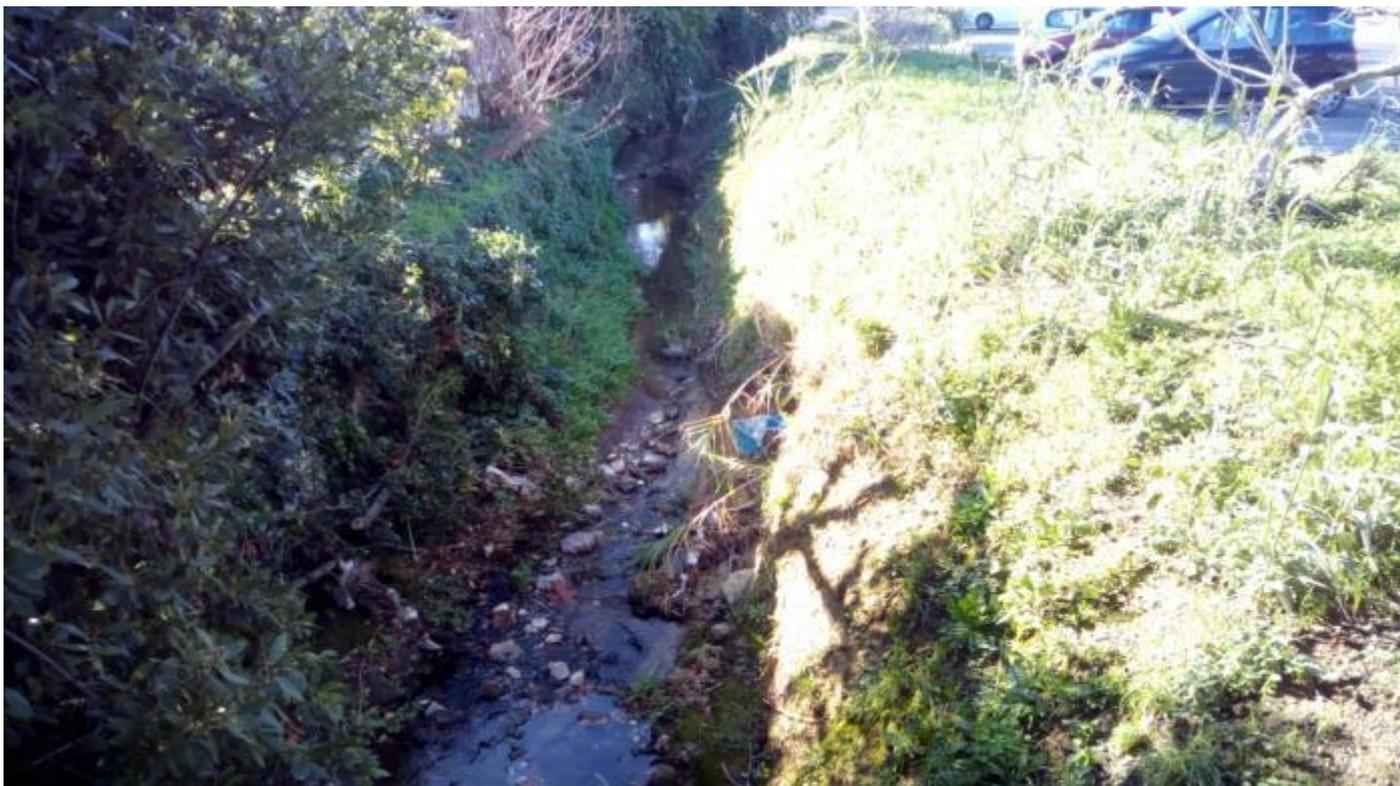
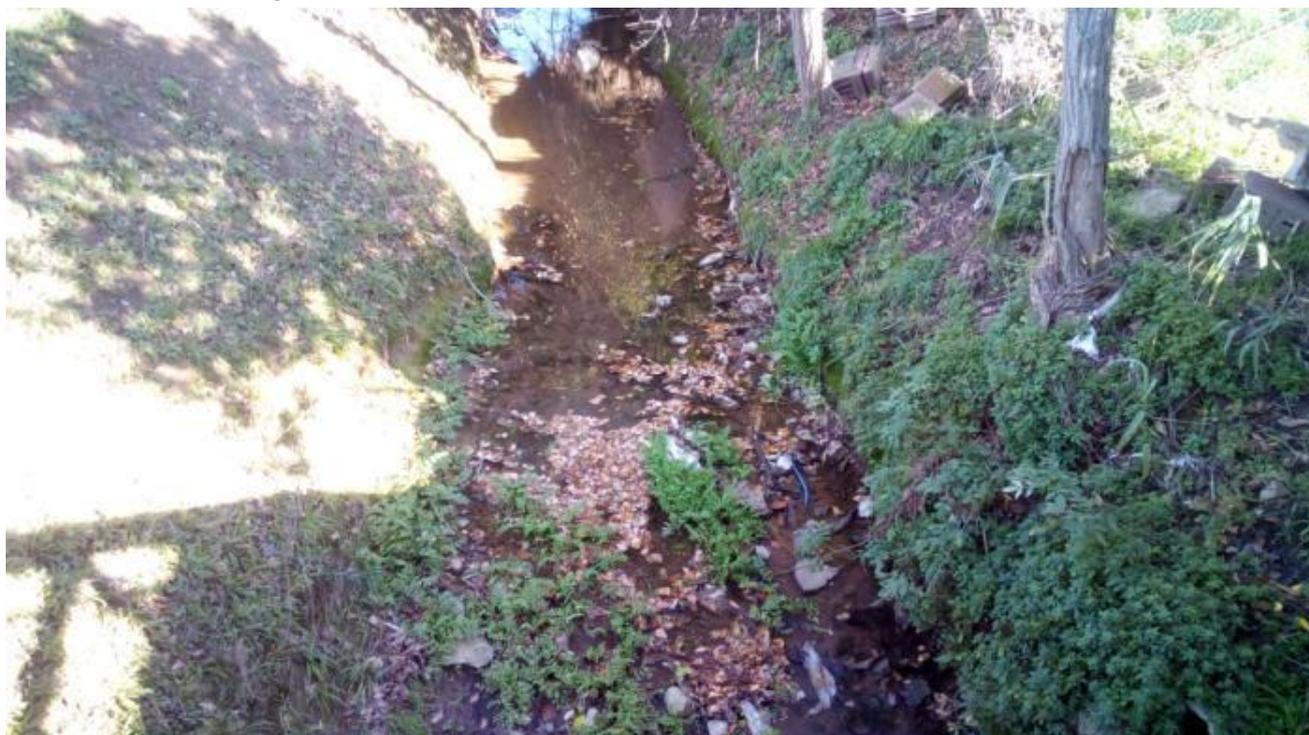
**SETTORE 33 - RIO FELCIAIO A VALLE DI VIA DELLA SCOPAIA (01-2018)**

Sopra: il Rio Felciaio rispettivamente a valle (sopra) e a monte (sotto) di un ponticello di attraversamento pedonale in zona Salviano, vicino a Via Norvegia. In questo settore il fenomeno erosivo è minore che lungo il Rio Querciaio probabilmente a causa della maggiore ampiezza dell'alveo e della minore inclinazione delle sponde, oltre che grazie alla vegetazione anche arborea che costituisce un ottimo rinforzo del terreno.

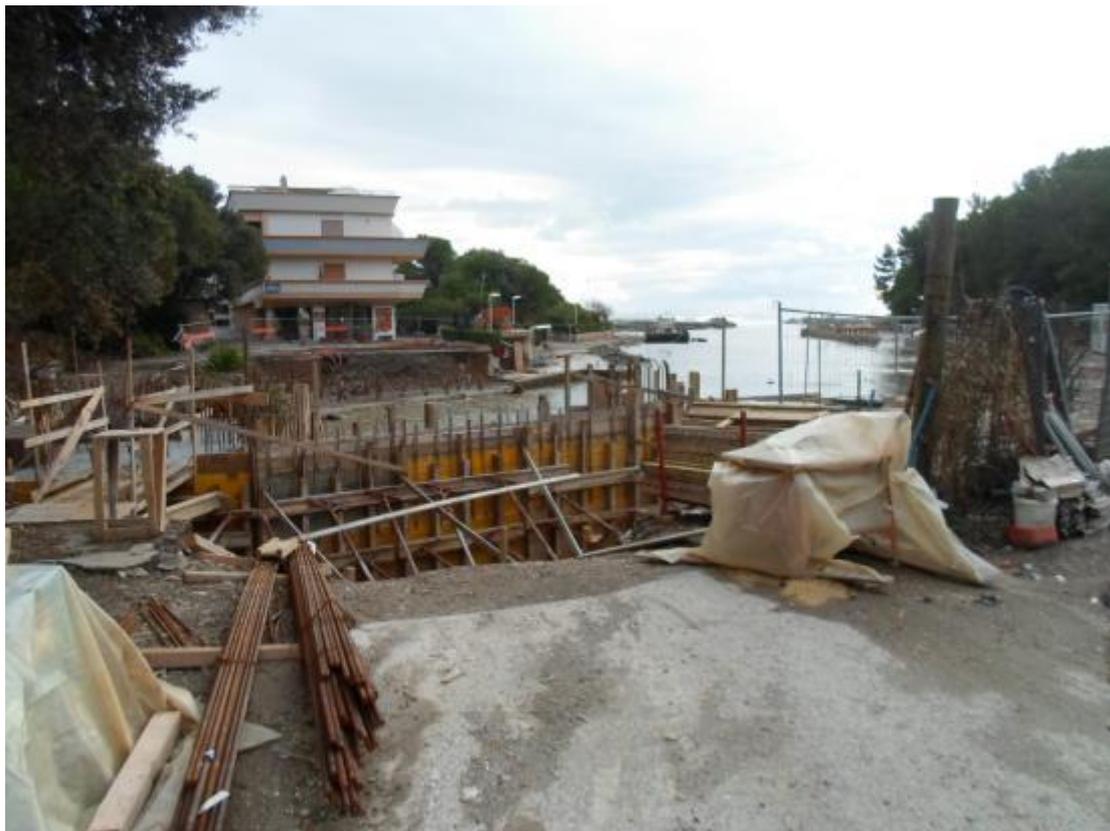
**SETTORE 34 - FOCE FOSSO CHIOMA - (28-12-17)**

Sopra: cantiere di ricostruzione ponte crollato alla foce (lato Livorno)

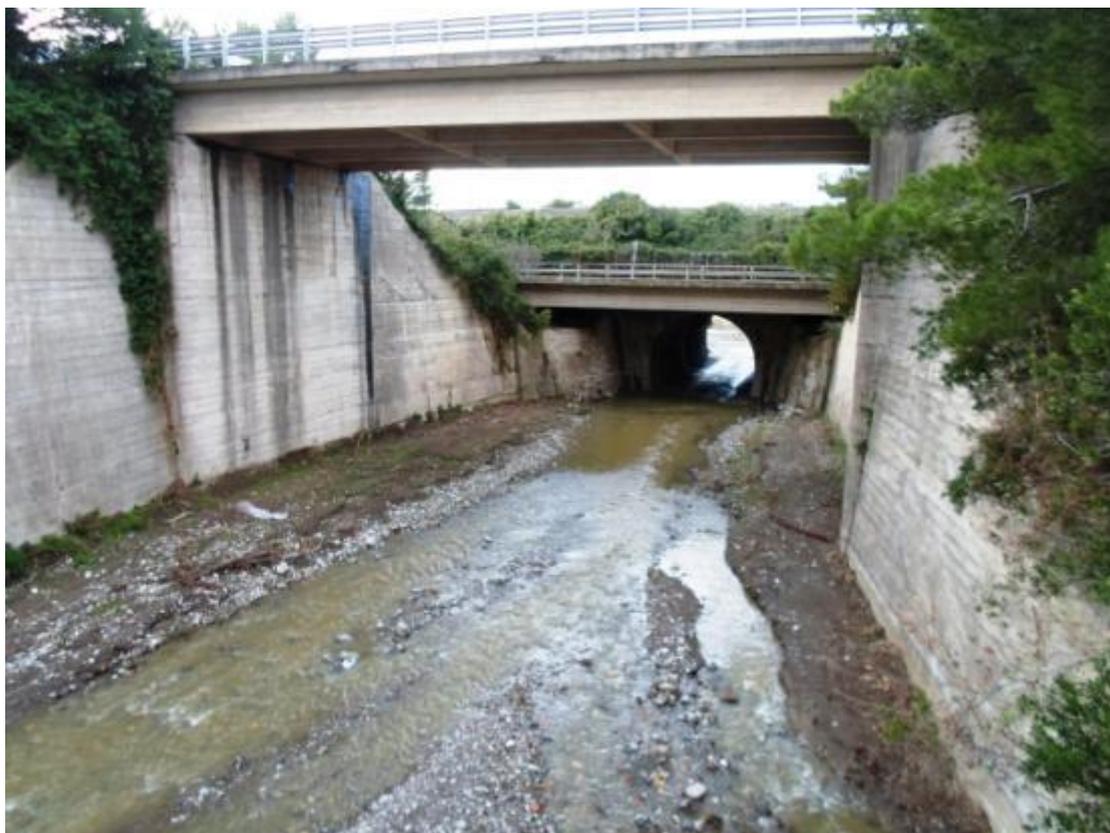
Sotto: Viadotti stradali immediatamente a monte della foce e del ponte crollato.  
Elevati accumuli di materiale depositato dalla piena (alveo lungo confine Livorno/Rosignano)

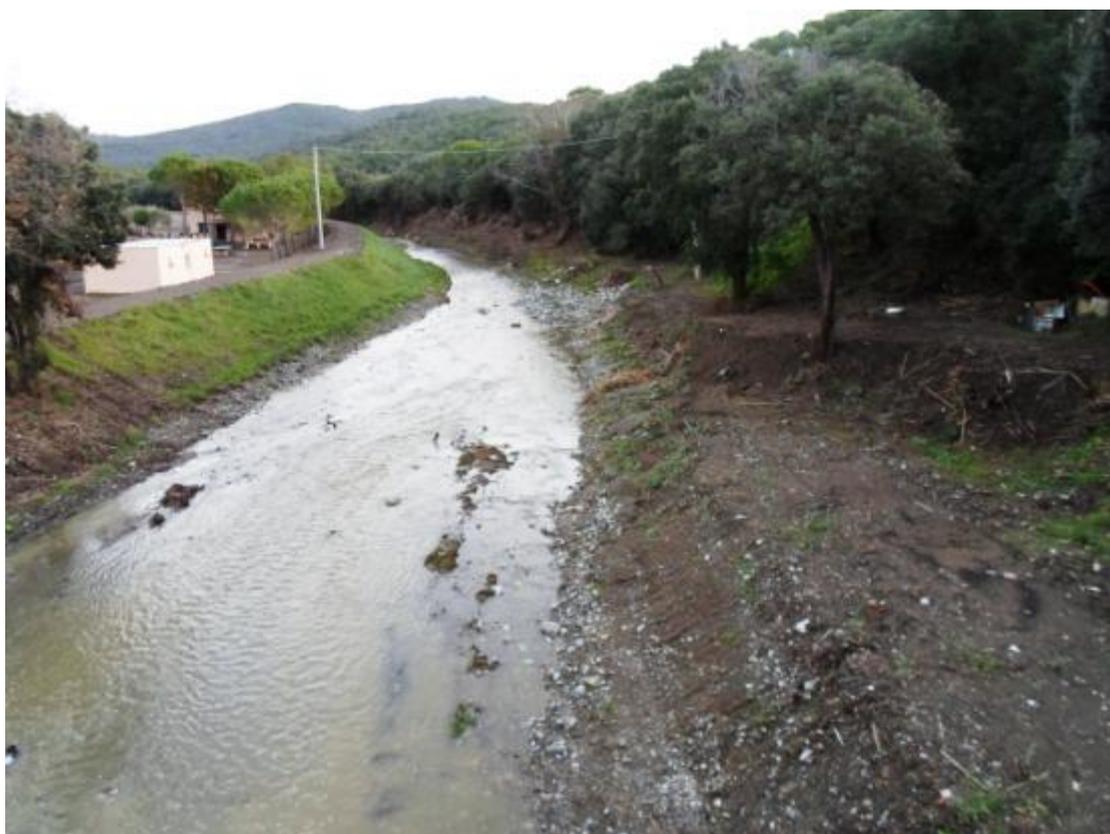
Sopra: Foto verso monte dal ponte stradale. Sistemazione argine dx (Livorno) e sponda sx (Rosignano) dopo erosione evento alluvionale

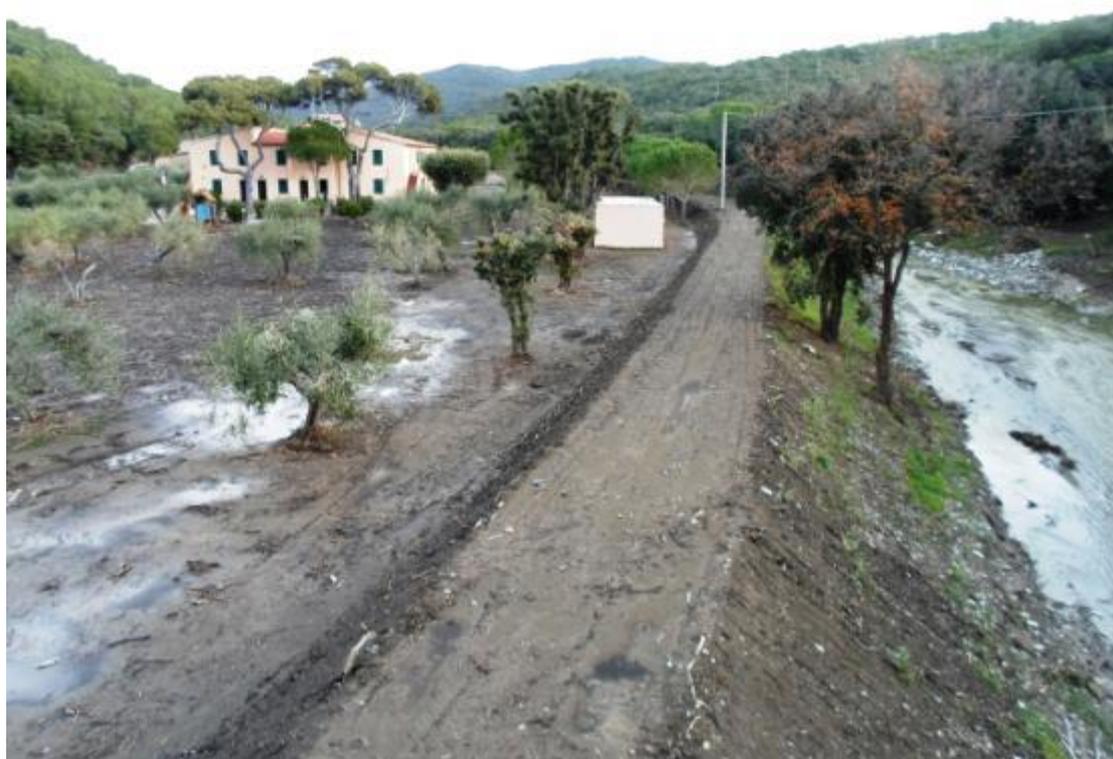
Sotto: particolare nuovo tratto argine dx consolidato e area allagata contigua

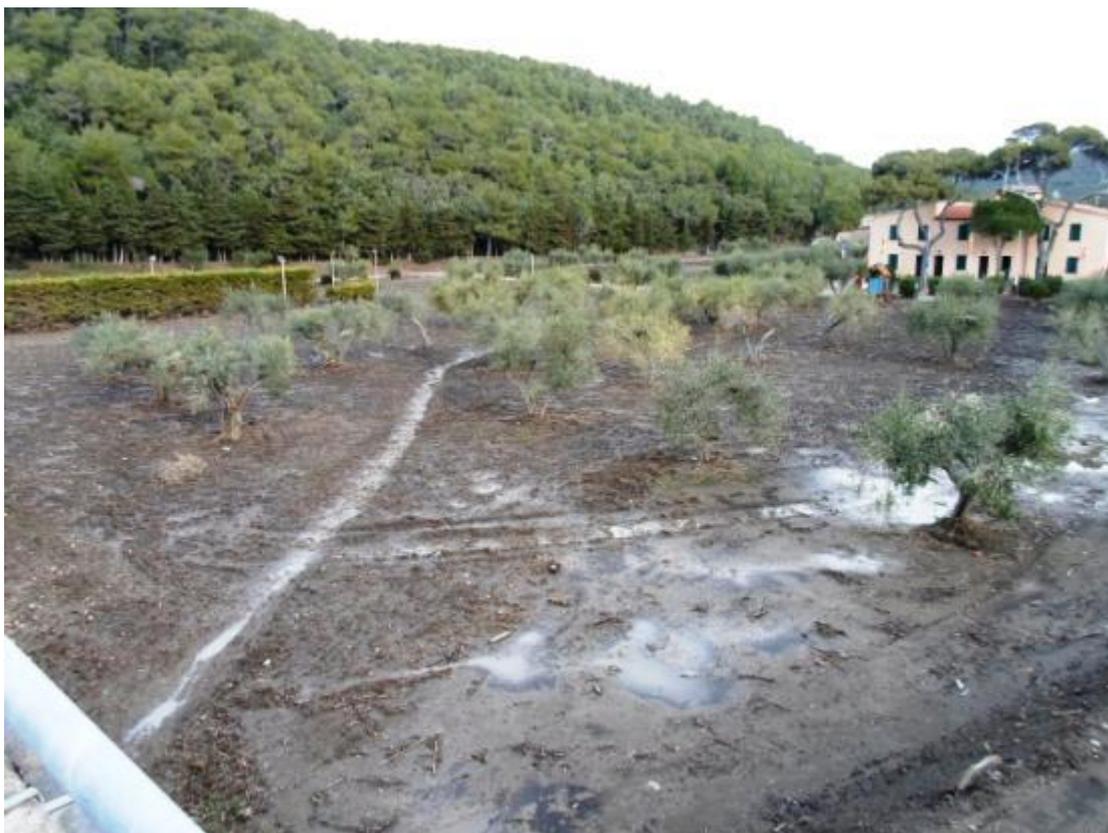
Sopra: vasta area allagata in dx idraulica a monte foce.

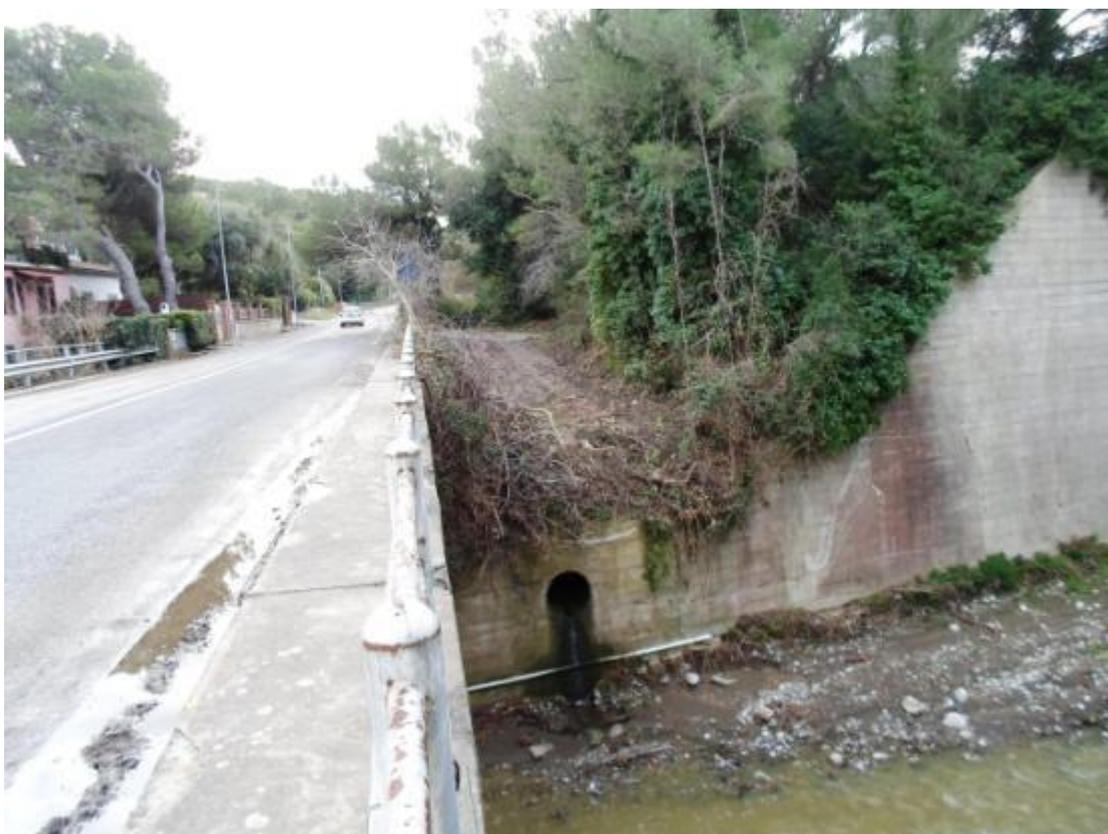
Sotto: zona drenaggio in alveo creatasi durante alluvione a lato della strada

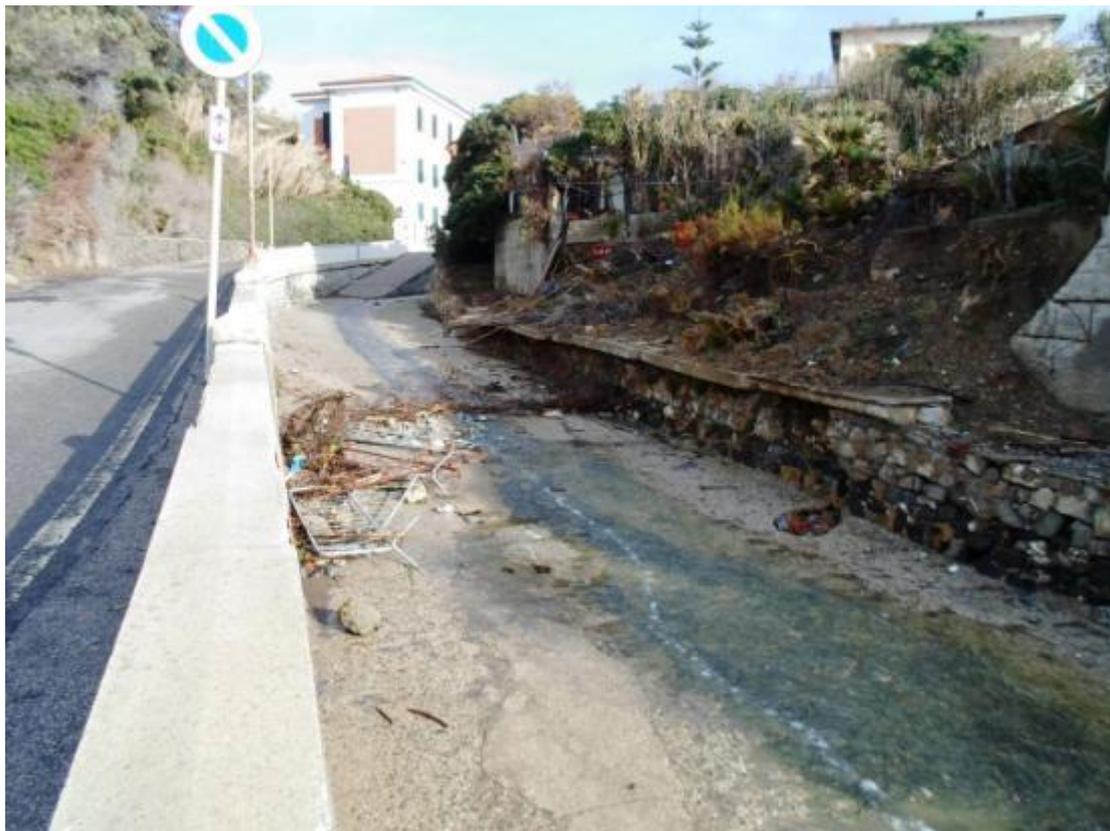
**SETTORE 35 - QUERCIANELLA - FOCE FOSSO MADONNINA/SPIAGGIA GHIAIONI (28-12-17)**

Sopra: dissesto lato dx a monte foce con muro crollato. Rifiuti in alveo.

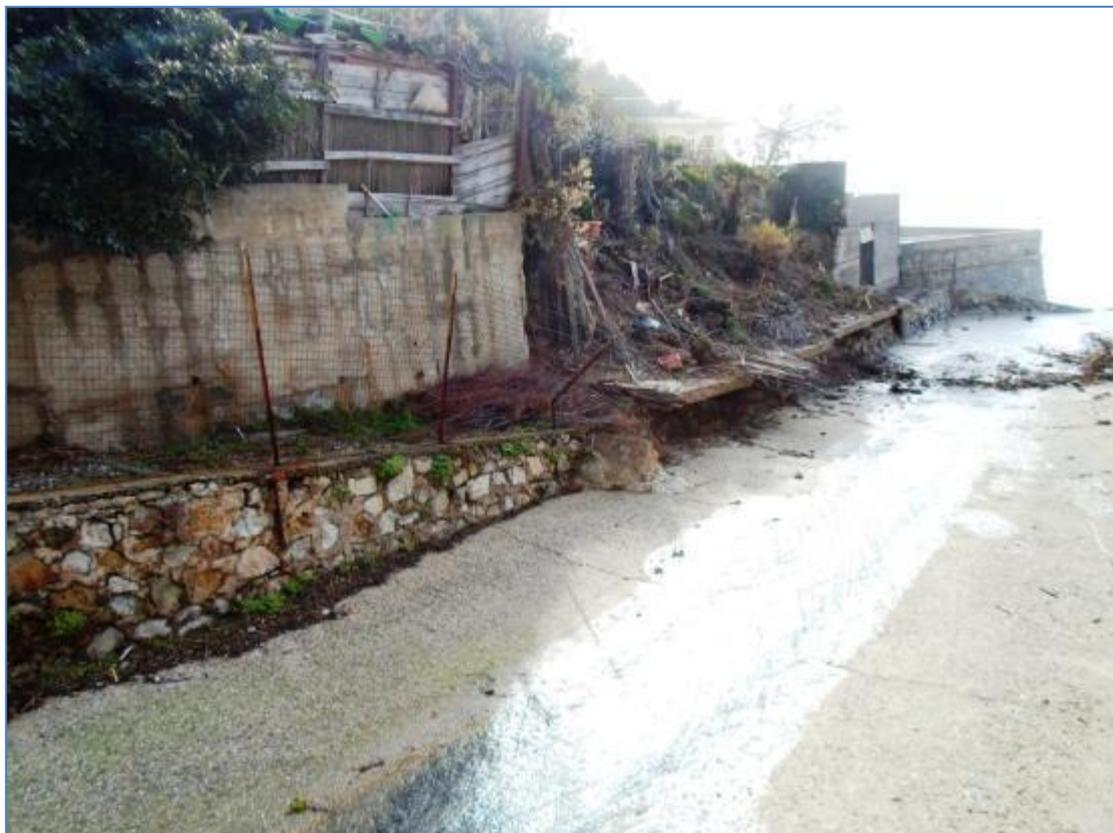
Sotto: stesso dissesto sponda sx in direzione mare. Alveo cementato da Via Puccini fino a mare e tombato da SS Aurelia fino a Via Puccini

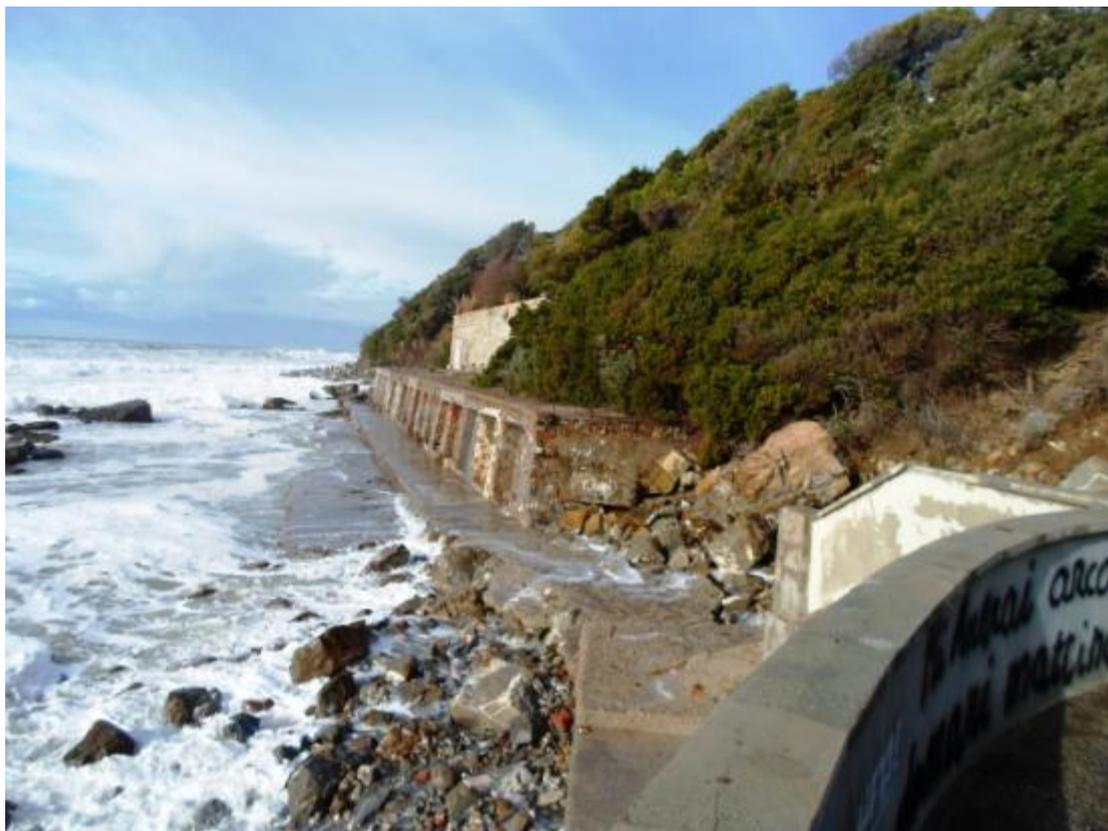
Lato dx foce con dissesto falesia e crollo blocchi lapidei in assenza di muro sostegno

Sotto: dissesto lato dx foce ingrandito ripreso da diversa angolazione

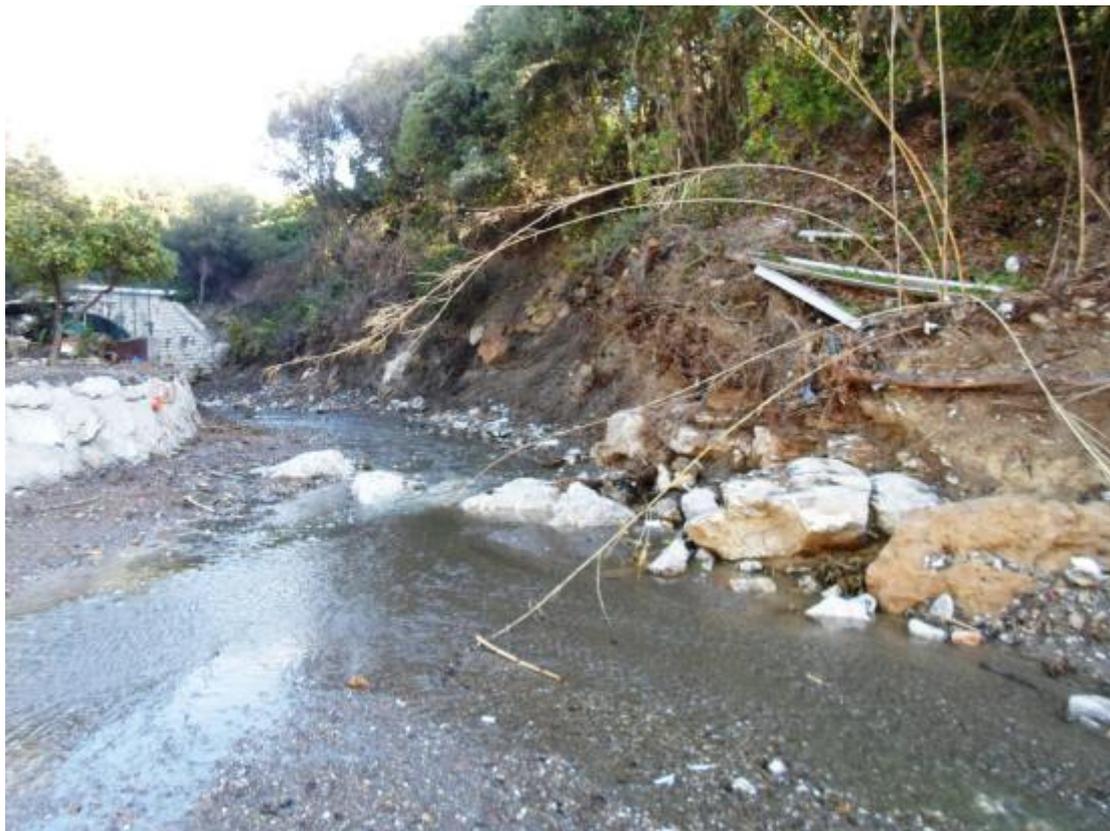
**SETTORE 36 - QUERCIANELLA - FOCE FOSSO QUERCIANELLA (28-12-17)**

Sopra: Dissesto sponda sx a monte foce

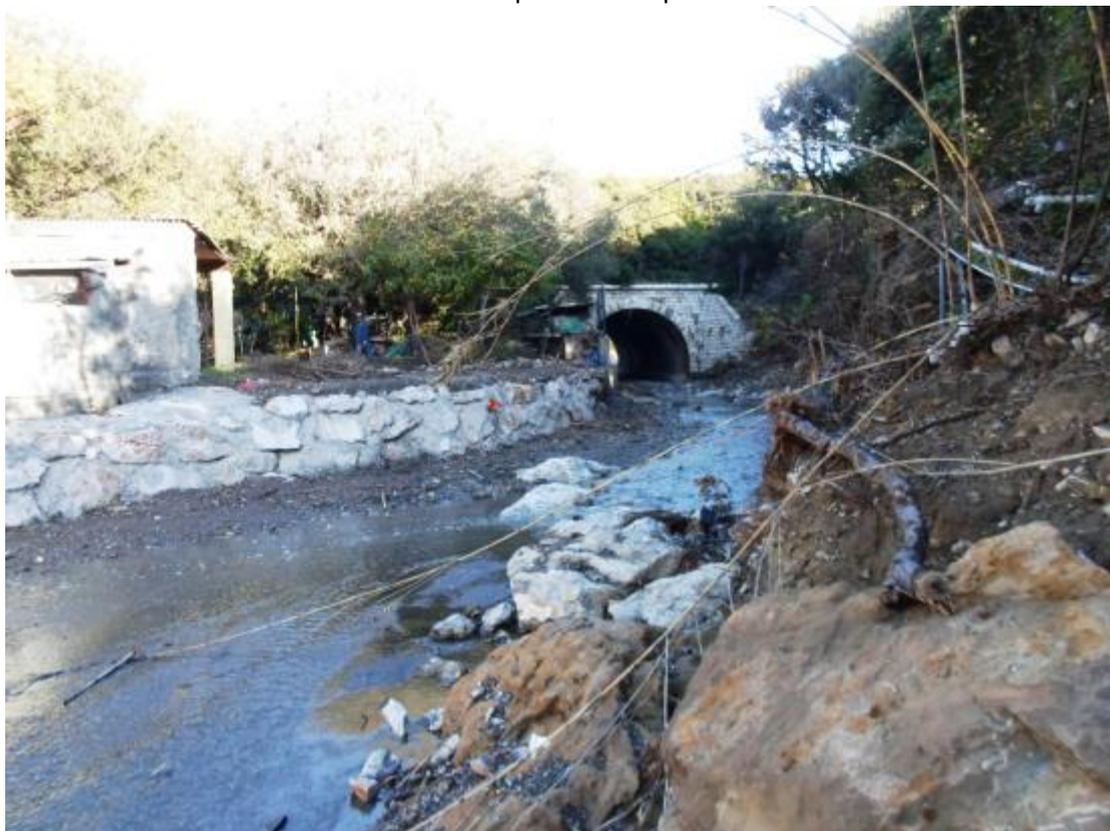
Sotto: primo piano dissesto in atto lato sx e contenimento con blocchi da scogliera; sul lato dx blocchi cementati a protezione sponda erosa dall'alluvione

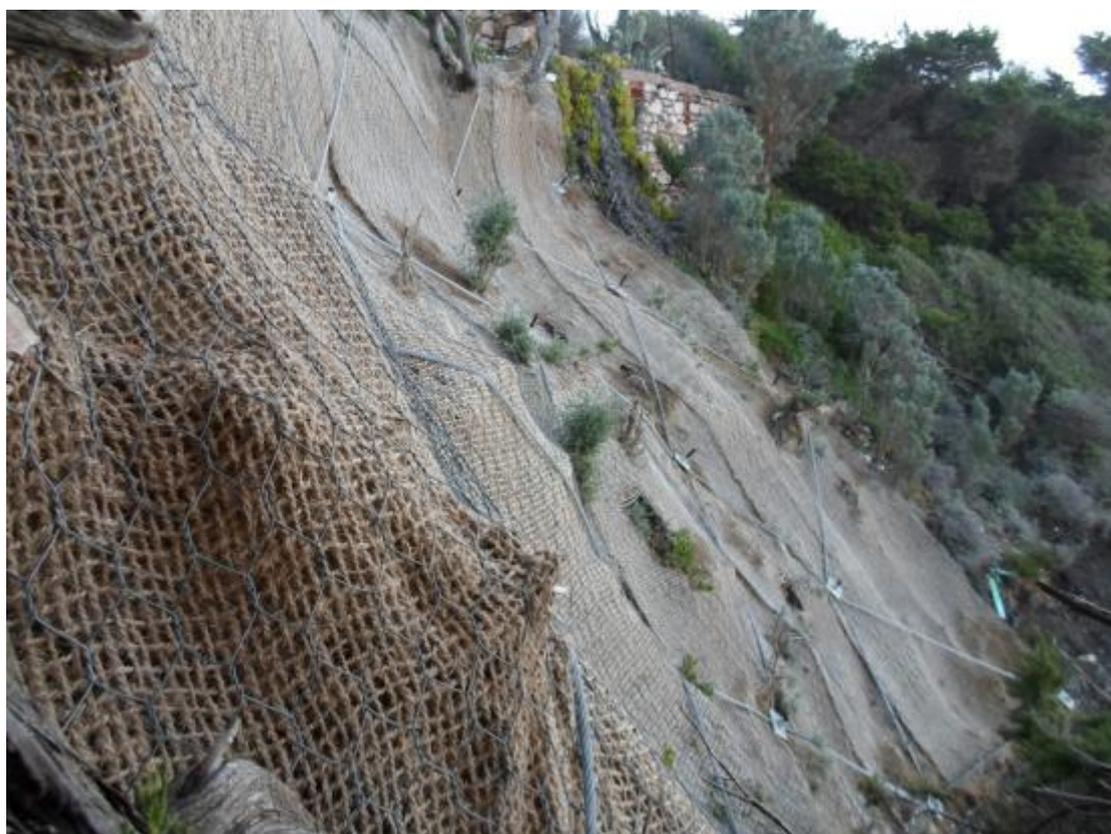
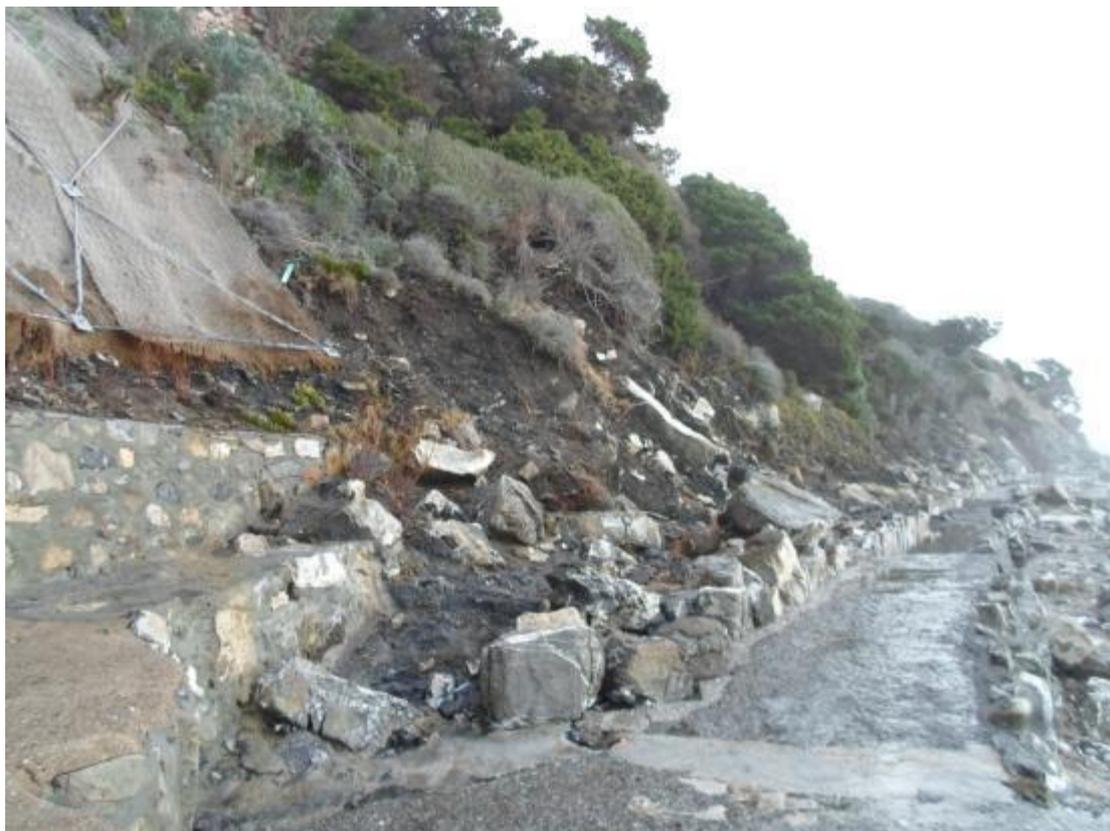
Sopra e sotto: dissesto falesia sotto Via Colombo contenuto con chiodature e reti  
nel tratto sottostante il bar "La Baracchina"

Sopra: evidente situazione di franosità diffusa della falesia con crollo dei blocchi lapidei facilitato dall'erosione dei materiali terrigeni meno coerenti

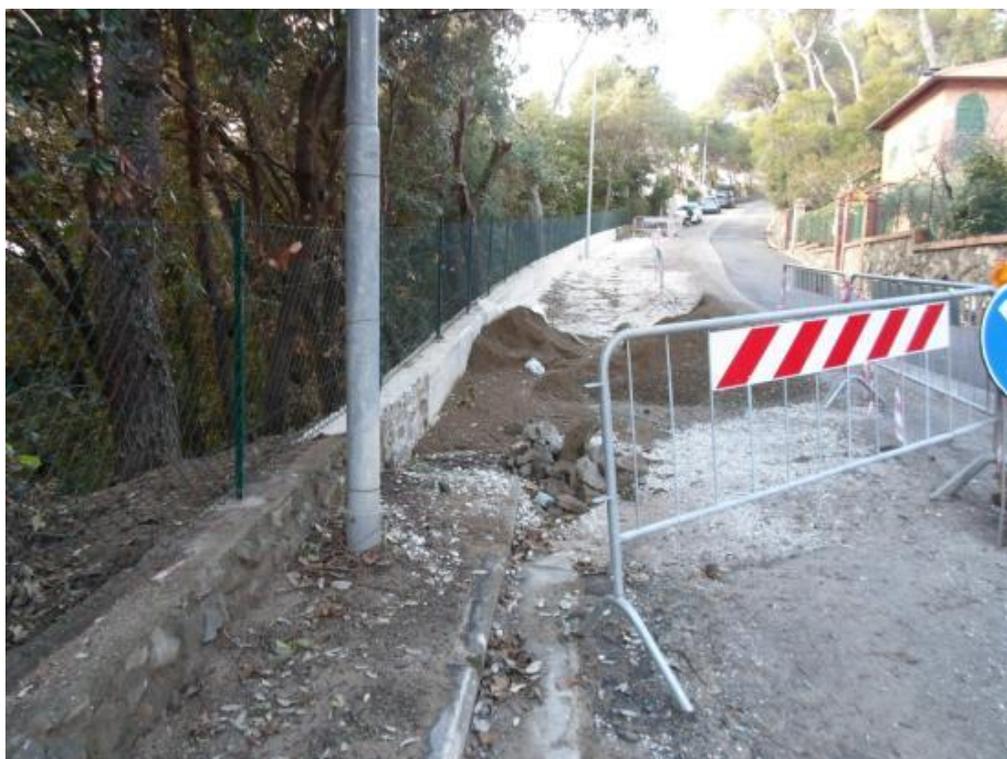
**SETTORE 39 - QUERCIANELLA - FRANA VIA PARODI (28-12-17)**

Sopra: ripristino strada franata lungo Via Parodi per erosione acque dilavanti alluvione 10-9-2017  
Crollo anche di muro sostegno nel tornante a valle

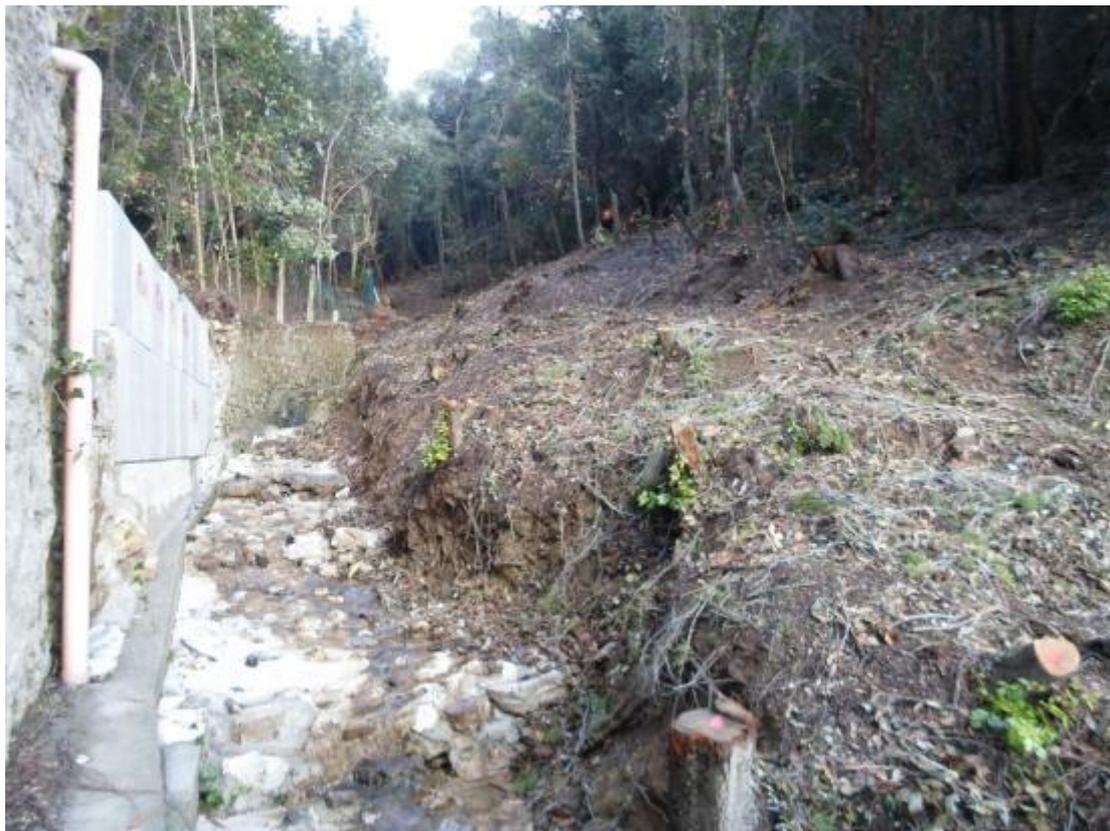
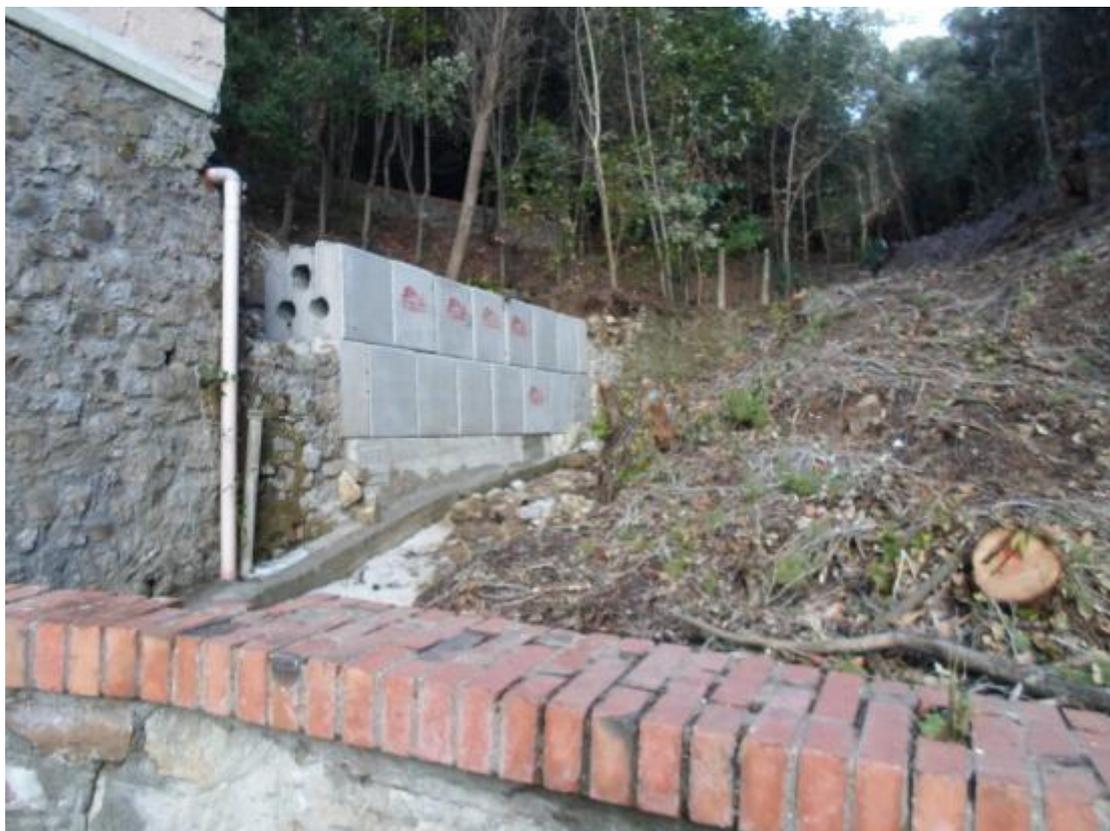
**SETTORE 40 - QUERCIANELLA - FOSSO TOMBATO SU VIA PARODI (28-12-17)**

Sopra: Vista del fosso verso monte dal tornante stradale. Forte erosione sul lato sx (sponda ripulita dalla vegetazione) e blocchi prefabbricati di sostegno sul lato dx dopo erosione alluvione (vedi foto sotto)
