Comune di Livorno  
PIANO STRUTTURALE 2

Oggetto: **QUADRO CONOSCITIVO GEOLOGICO**

Titolo: **APPROFONDIMENTO DI INDAGINE A SEGUITO EVENTI ALLUVIONALI  
SETTEMBRE 2017**

***AGGIORNAMENTO INDAGINI GEOLOGICO-TECNICHE  
A SEGUITO EVENTO ALLUVIONALE DEL 09-10 SETTEMBRE 2017***

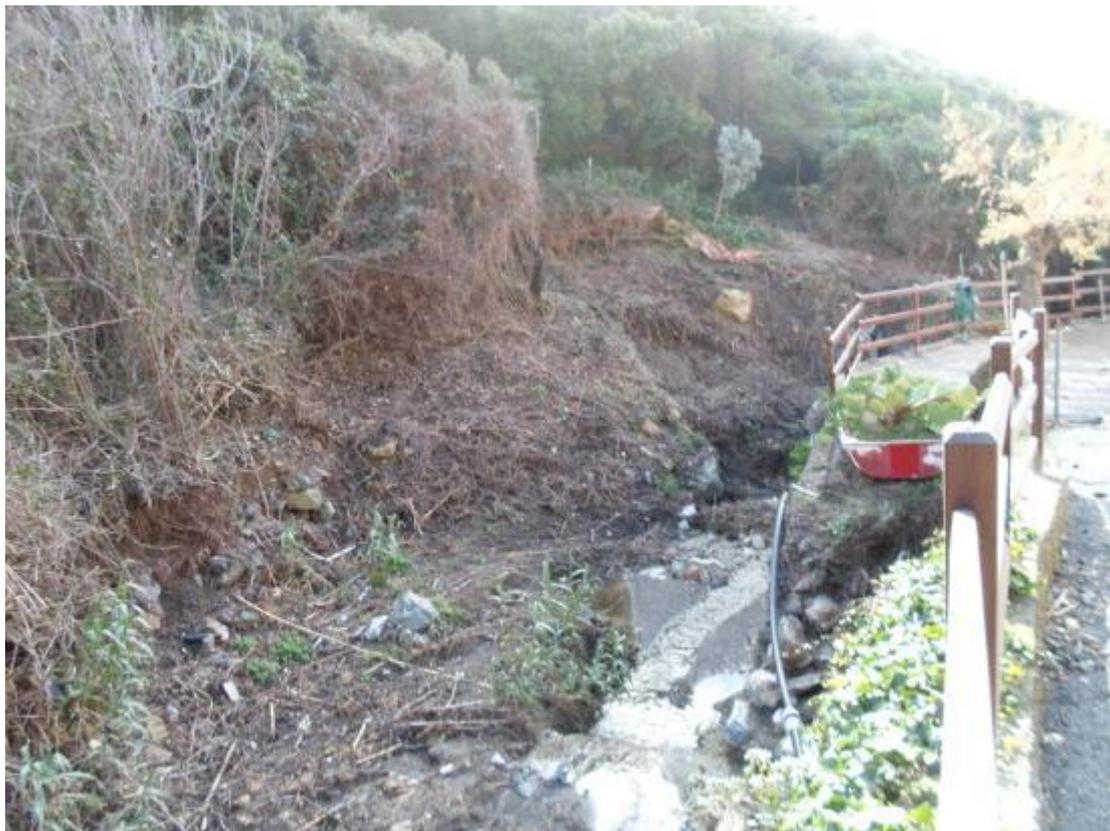
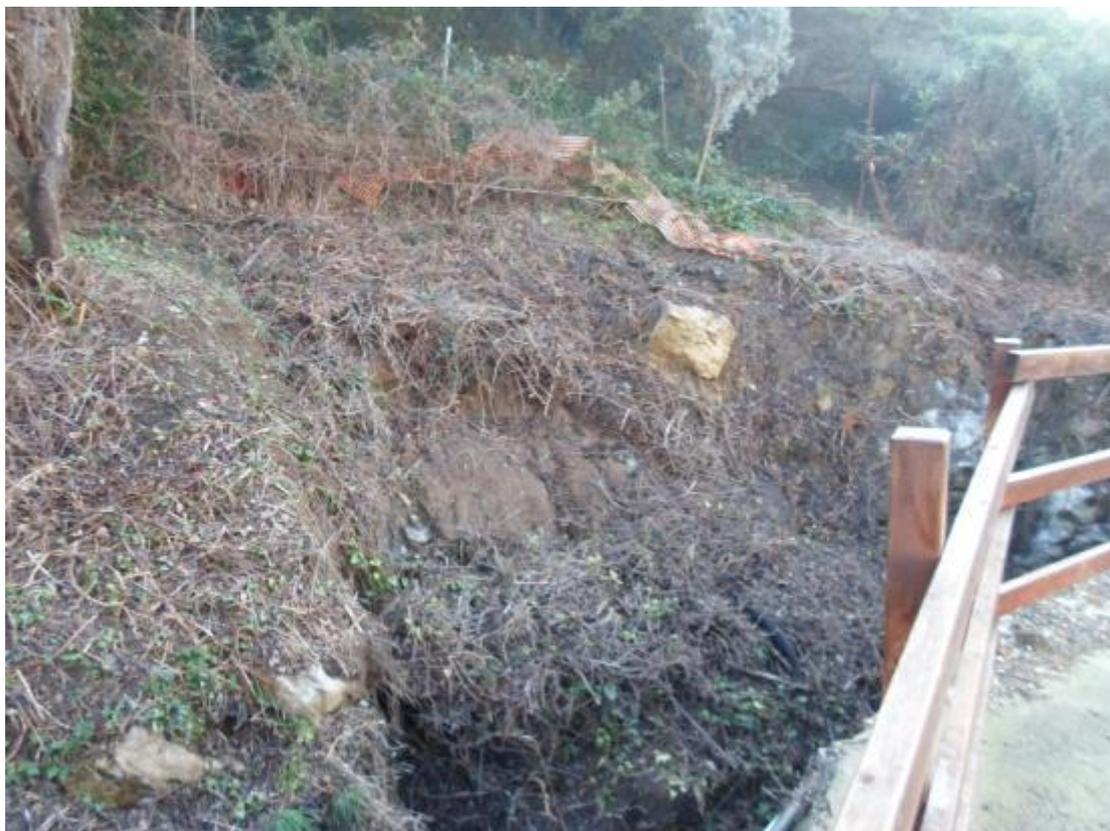
**SETTORE 41 - QUERCIANELLA - FOCE FOSSO ROGIOLO (28-12-17)**

Sopra: vasto dissesto sonda sx presso Bagni Rogiolo a valle ponte ferrovia

Sotto: dettaglio area in dissesto

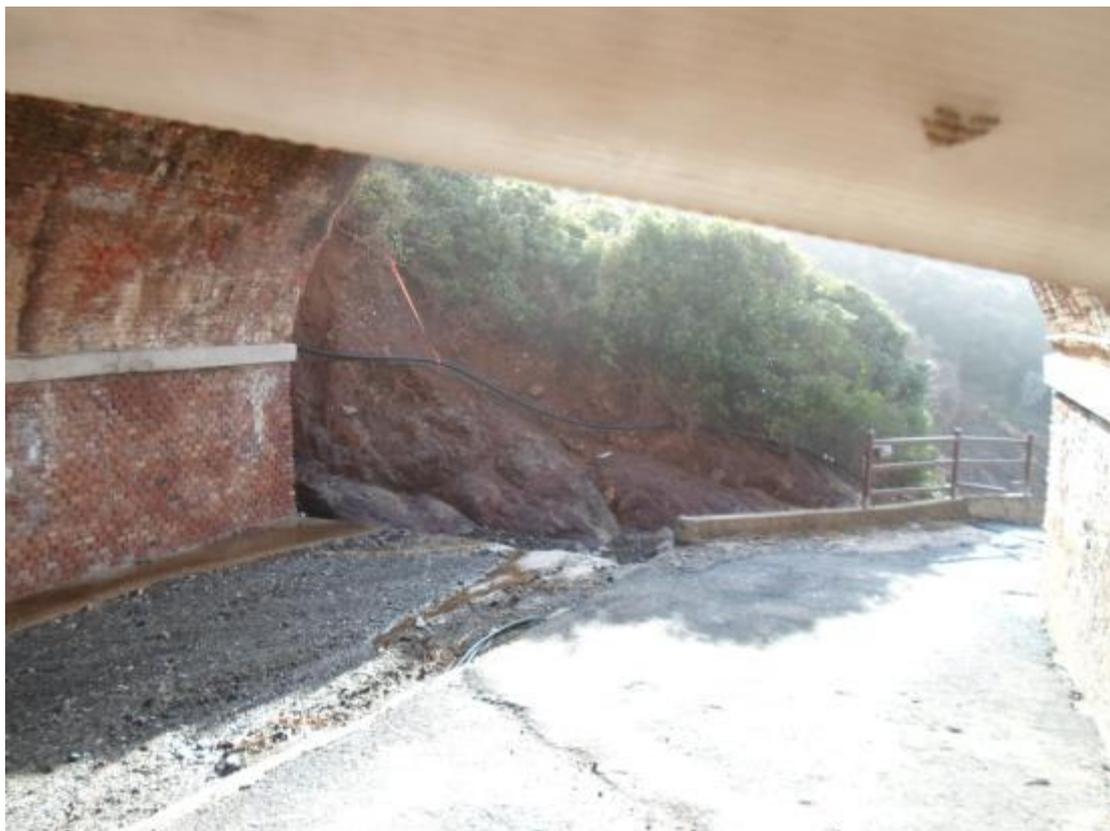
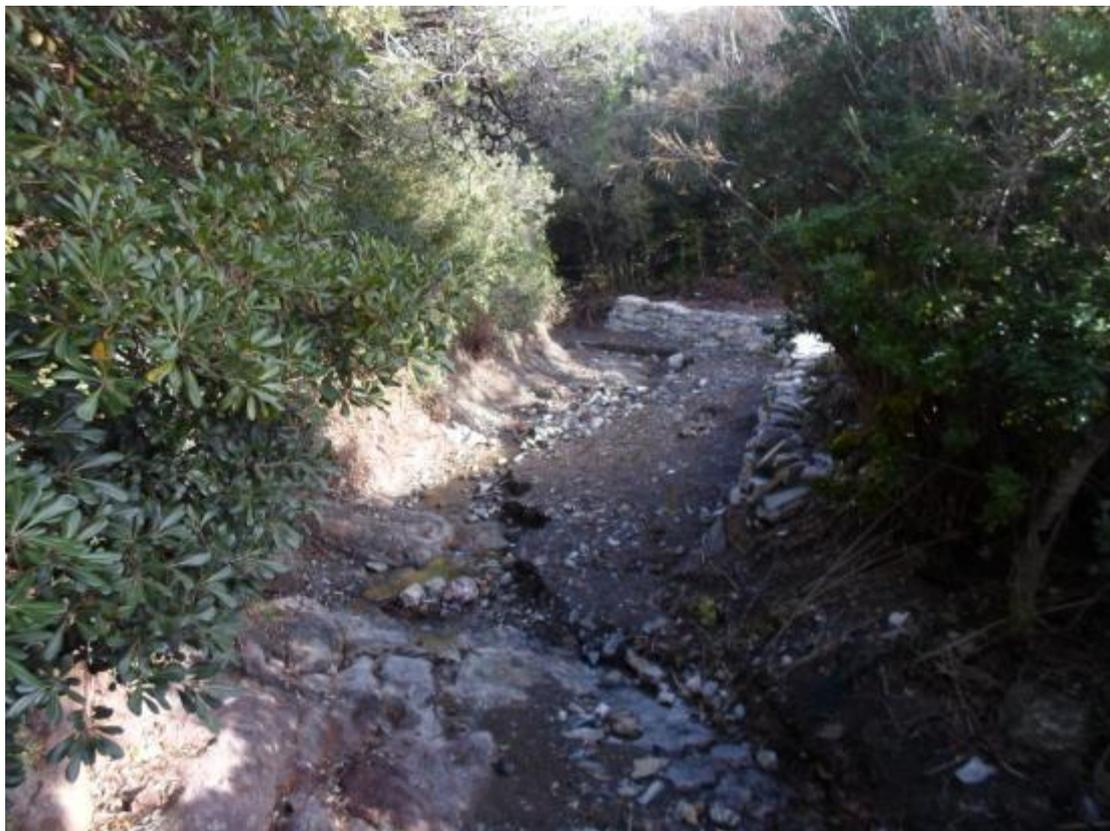
Sopra: erosione diffusa sponda sx adiacente al ponte ferroviario lato valle

Sotto: alveo del fosso a monte della ferrovia in direzione monte con significativi fenomeni di erosione dopo l'alluvione del 10 settembre

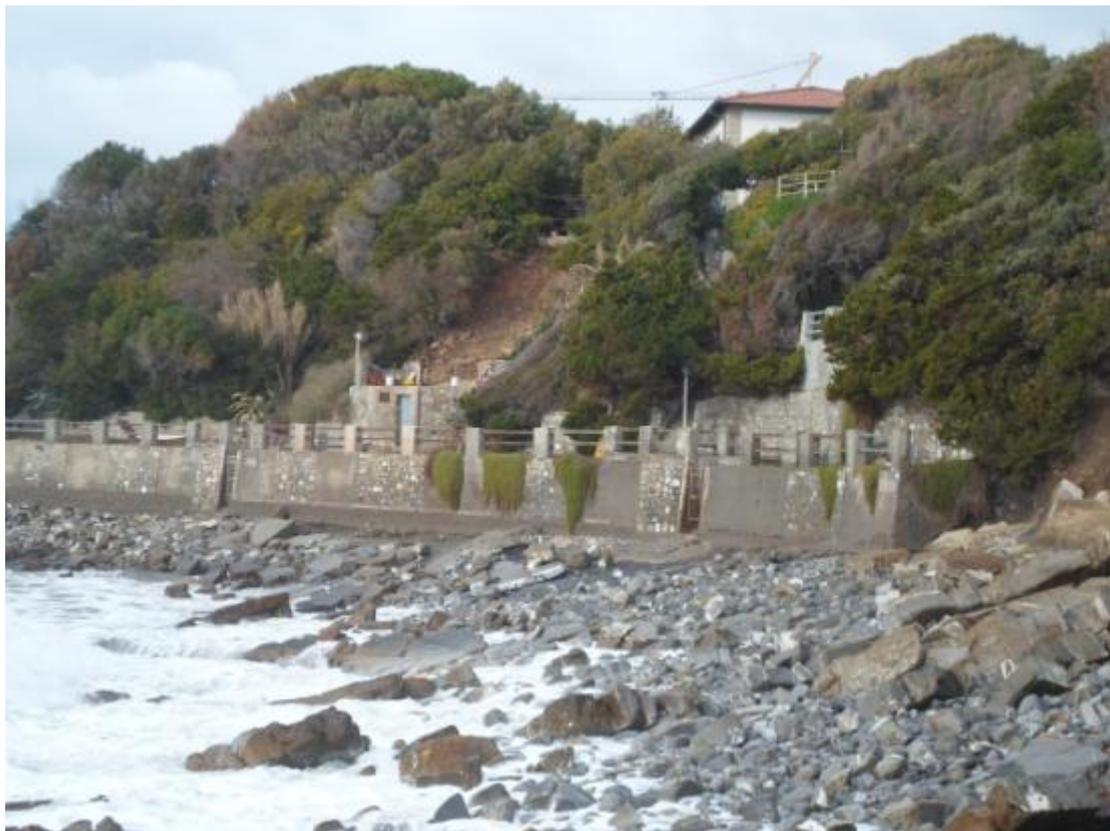
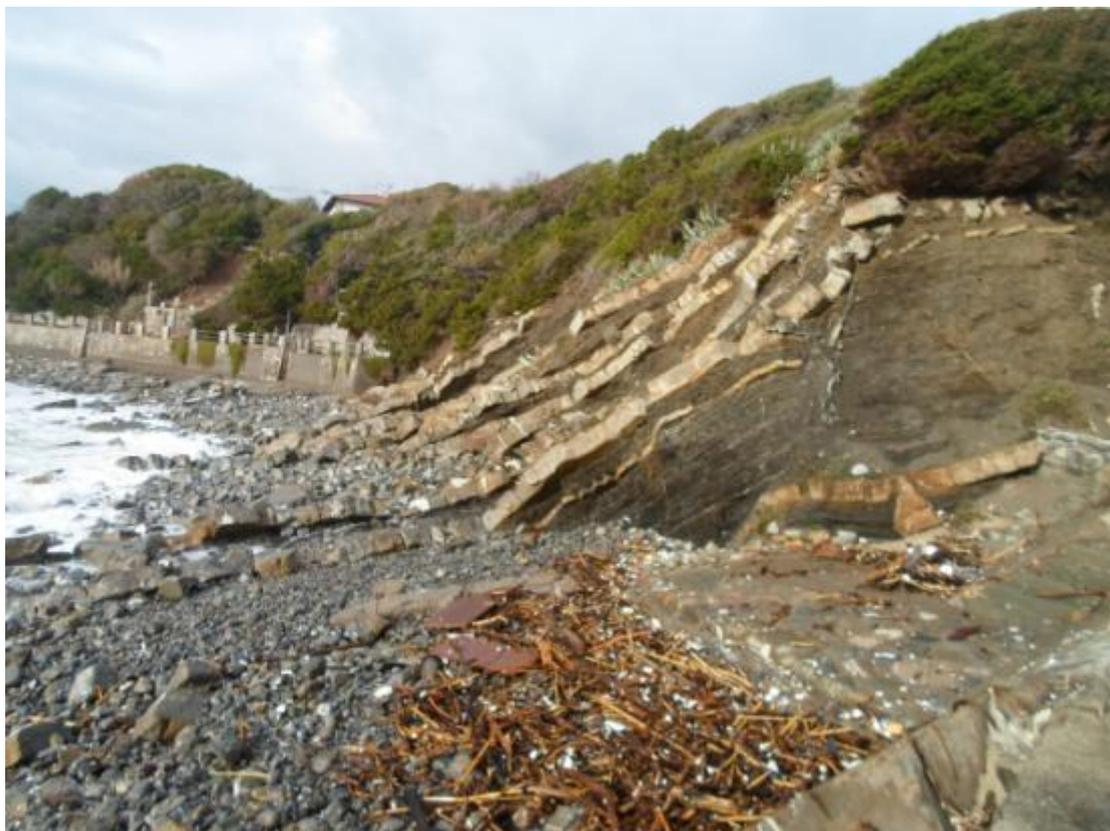
**SETTORE 42 - QUERCIANELLA - SPIAGGIA DEI GHIAIONI (28-12-17)**

Sopra: una frana sul lato nord della spiaggia sottostante ad un lotto privato.

Sotto: sgretolamento progressivo della falesia affiorante

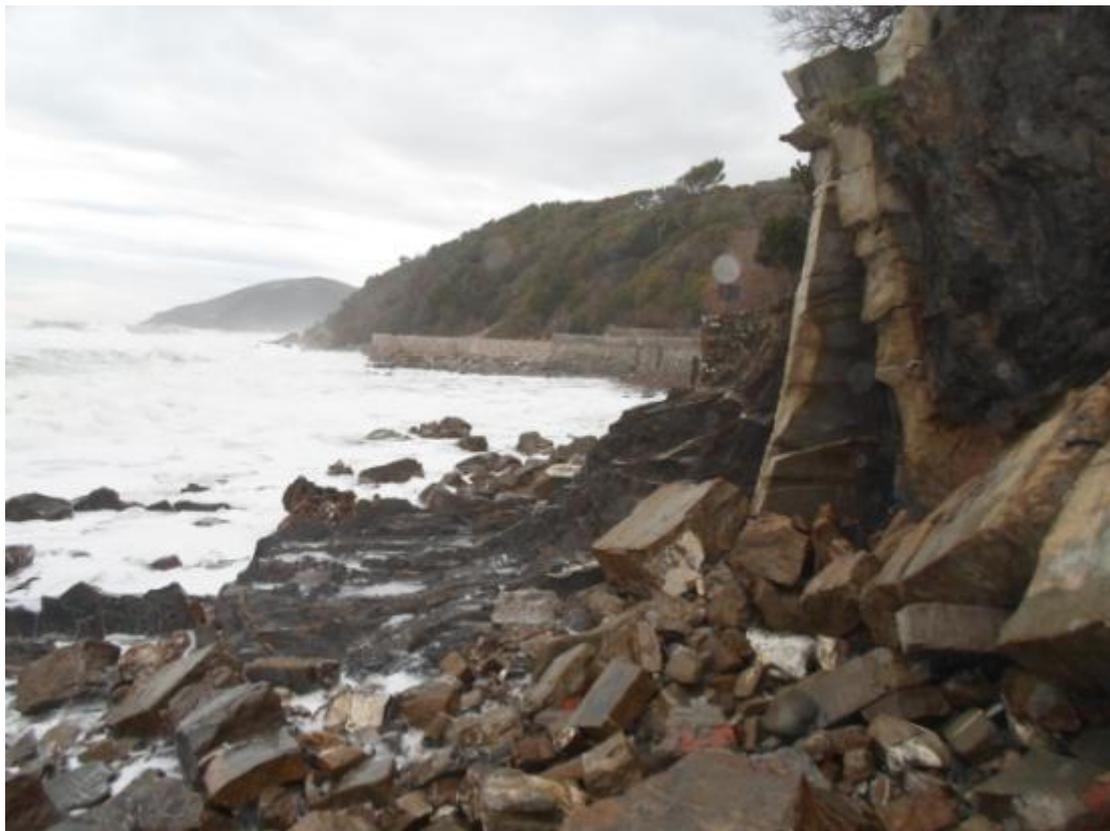
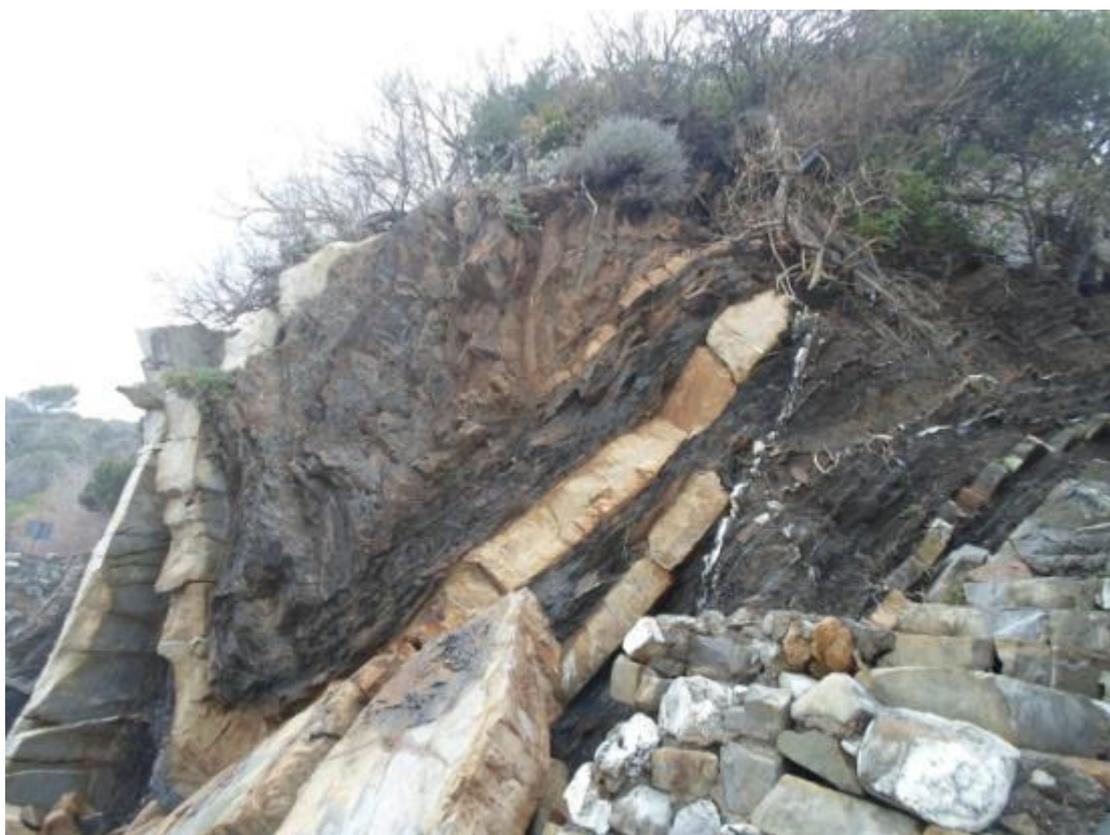
**SETTORE 43 - QUERCIANELLA - DISCESA SPIAGGIA DELLA PIEGA (28-12-17)**

Sopra: franosità diffusa per microcrolli in direzione Nord

Sotto: particolare accumulo blocchi lapidei spezzati dal mancato sostegno del materiale argillitico eroso - lato nord spiaggia

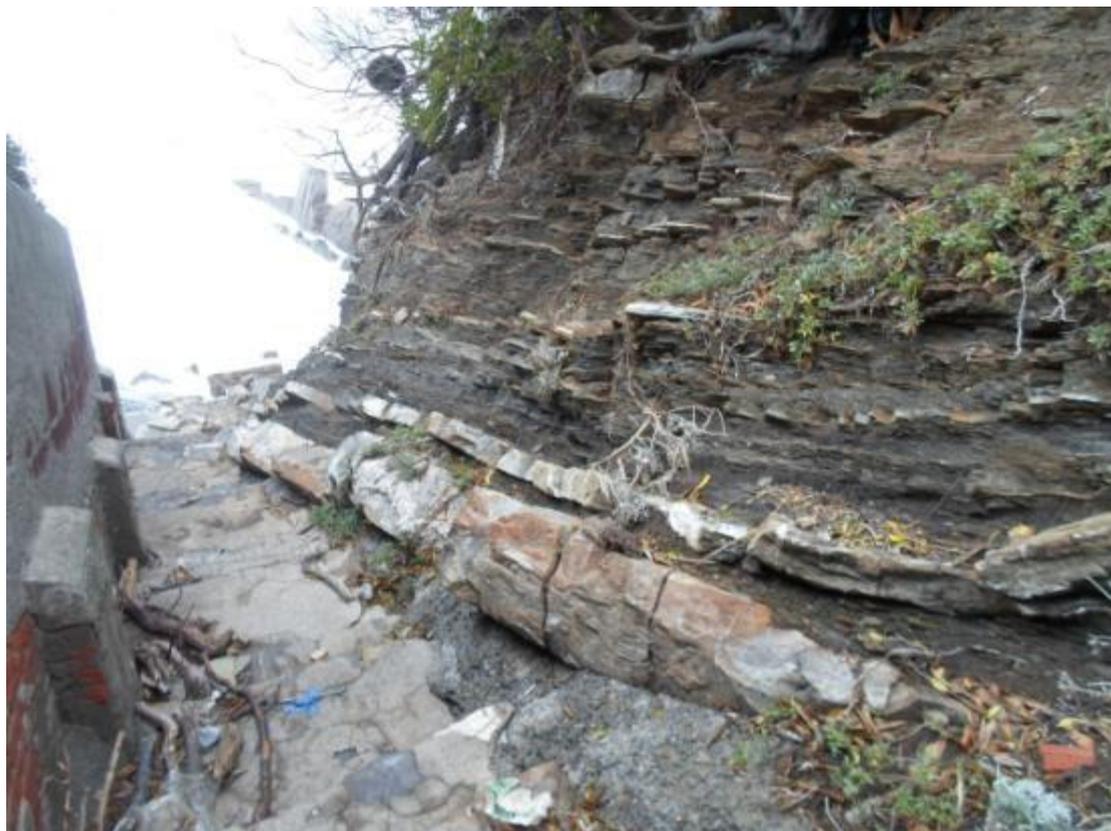
Sopra: falesia in erosione lato Nord accesso

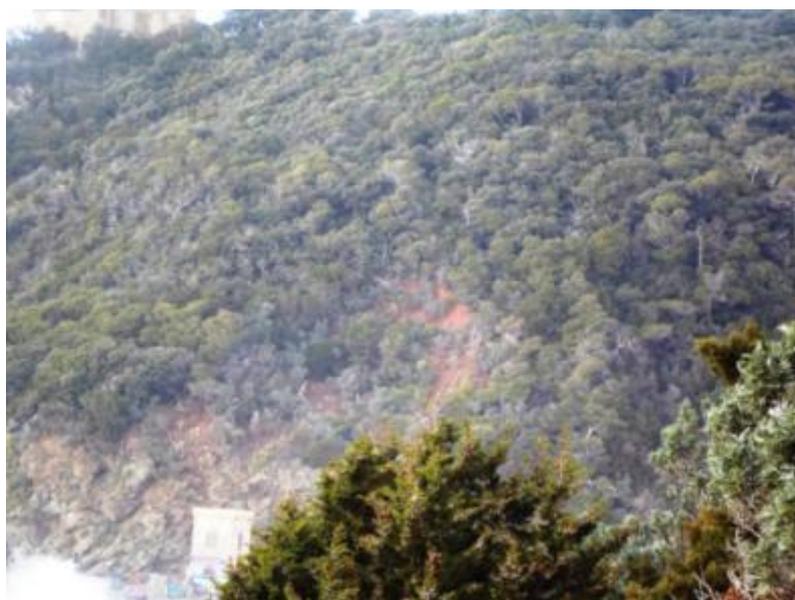
Sopra: ingrandimento di falesia in frana sopra nolo del Sonnino, probabile fenomeno attivo di crollo/scivolamento

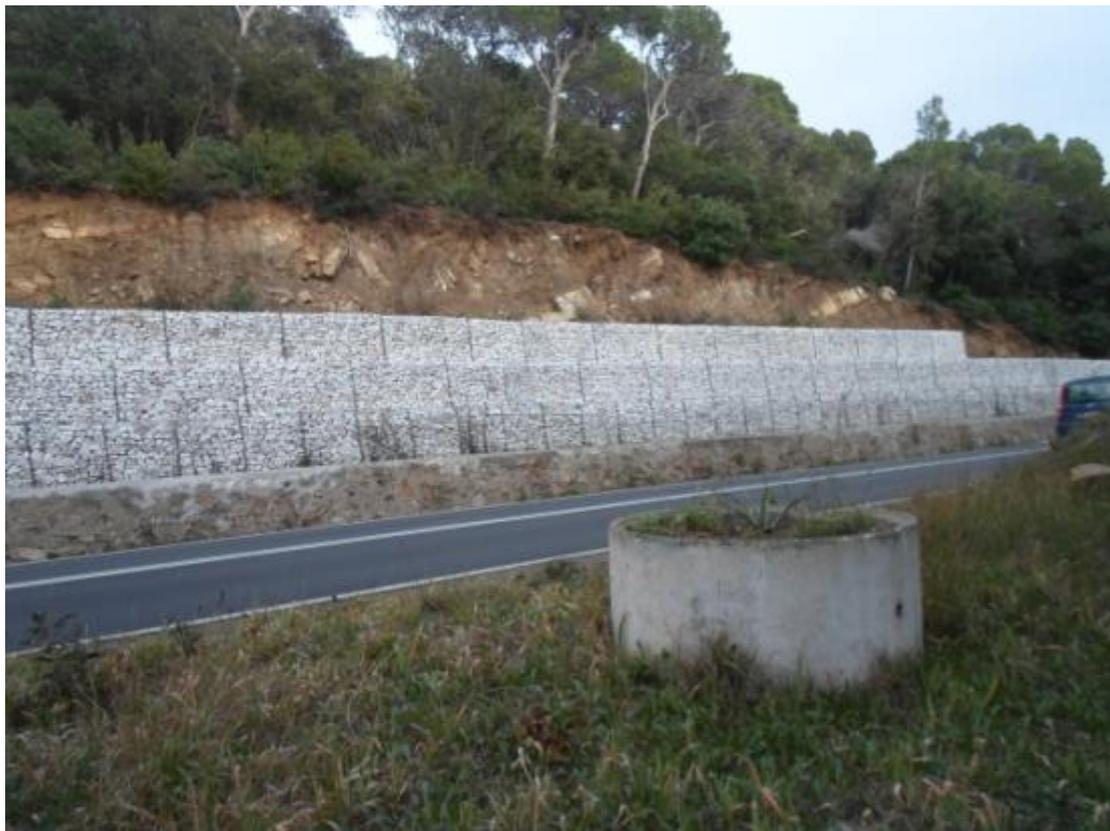
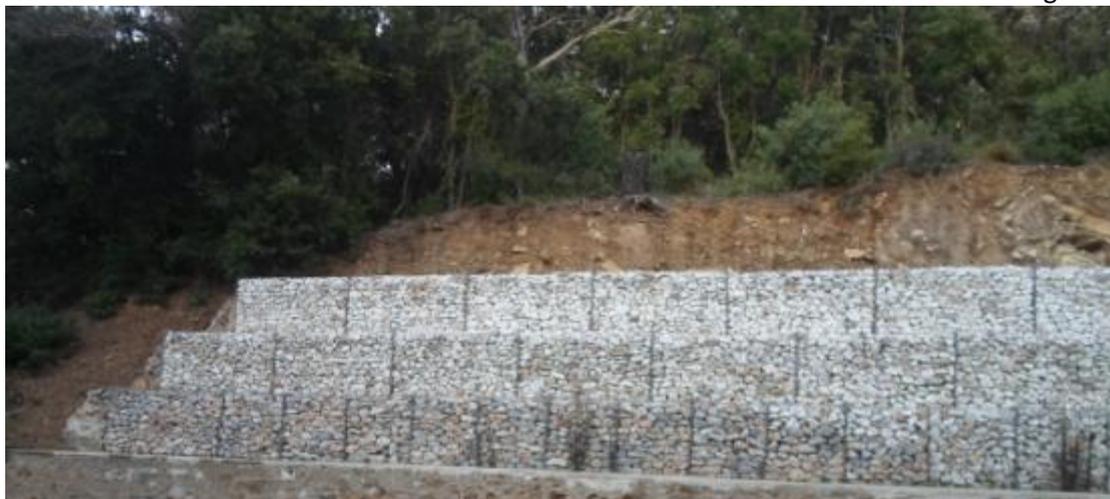
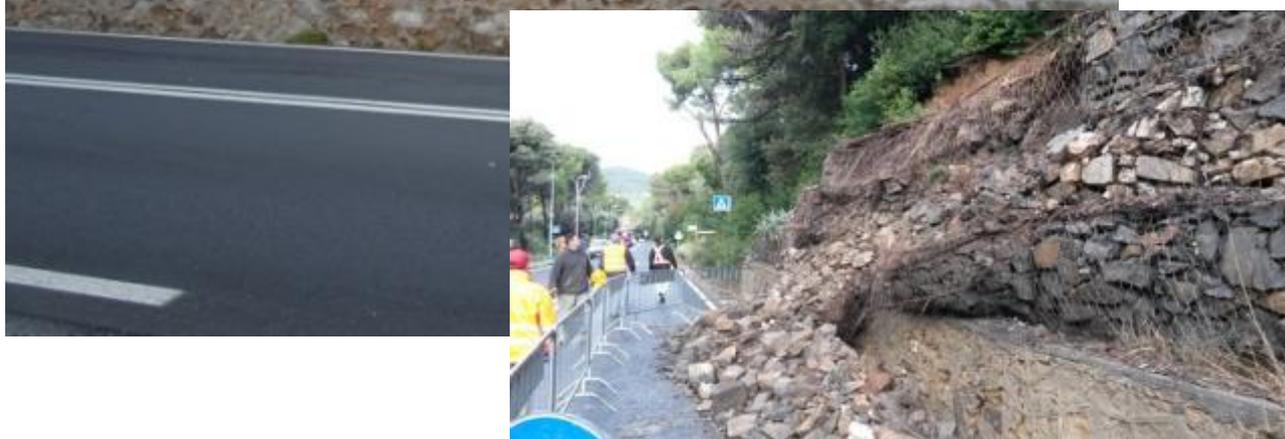
**SETTORE 45 - QUERCIANELLA - FRANA STABILIZZATA DAVANTI VIA STAZIONE (09-01-18)**

Sopra: foto in direzione Sud della gabbionata di stabilizzazione e contenimento del fenomeno franoso lungo SS Aurelia davanti a Via della Stazione

Sotto: foto lato Nord dell'intervento e in basso a dx il momento del cedimento dei vecchi gabbioni

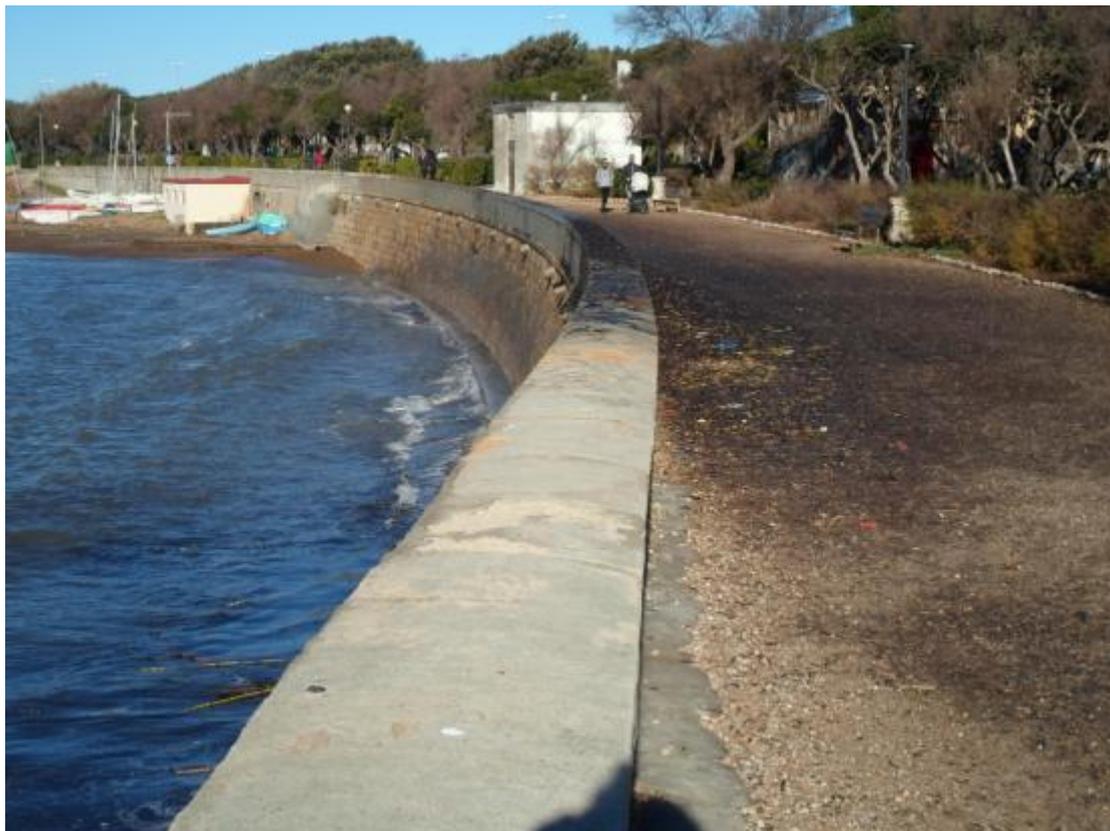
**SETTORE 50 - TRATTO FELCIAIO-CIRCOLO NAUTICA ARDENZA (02-01-18)**

Sopra: assenza di spiaggia ed evidente zona di frangimento delle onde sul muro a mare fino a raggiungere il viale pedonale (colore più scuro)

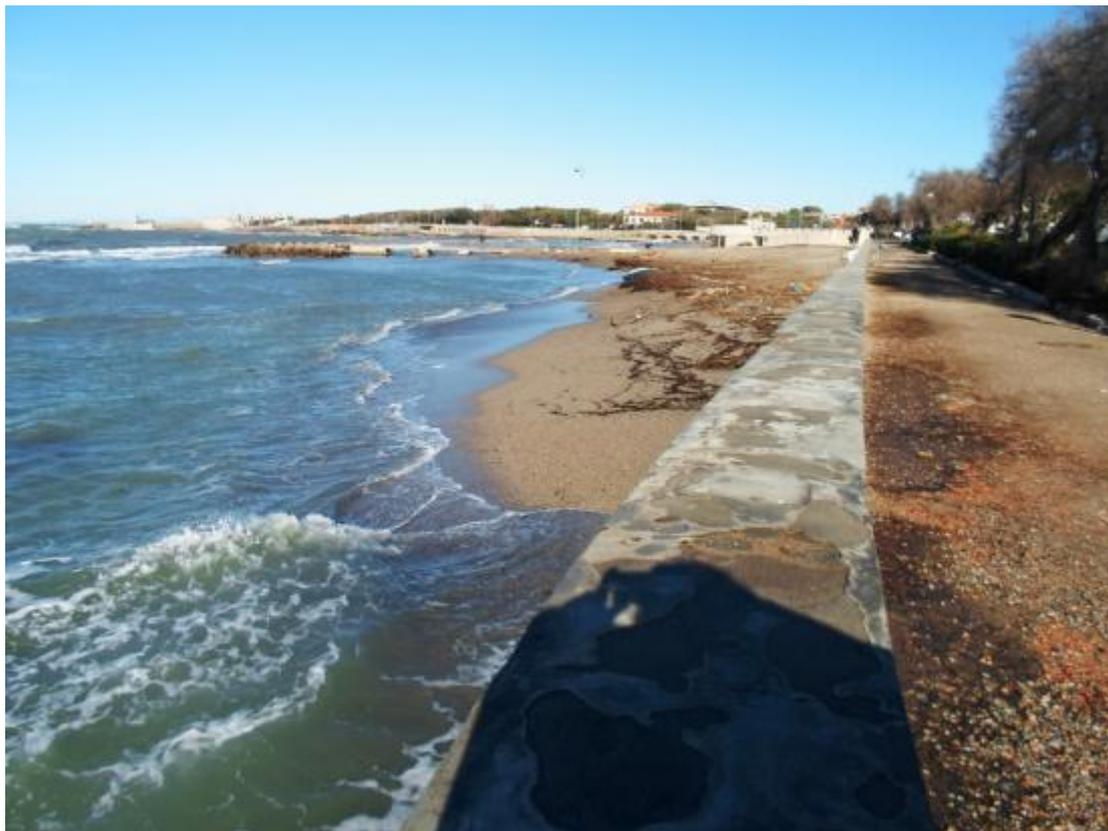
Sopra: il modesto arenile (discontinuo) in direzione Sud. Sullo sfondo la foce del Rio Ardenza

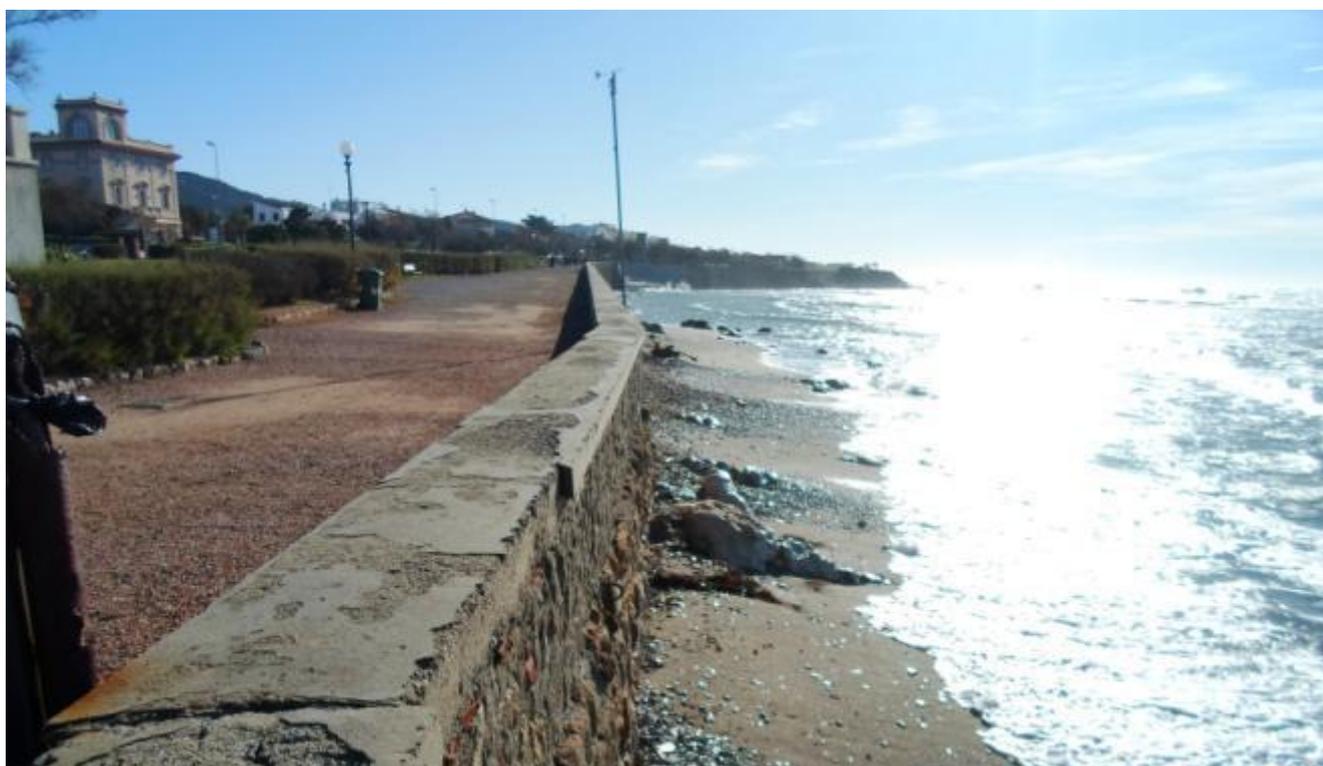
Sotto: l'arenile davanti all'hotel Universal

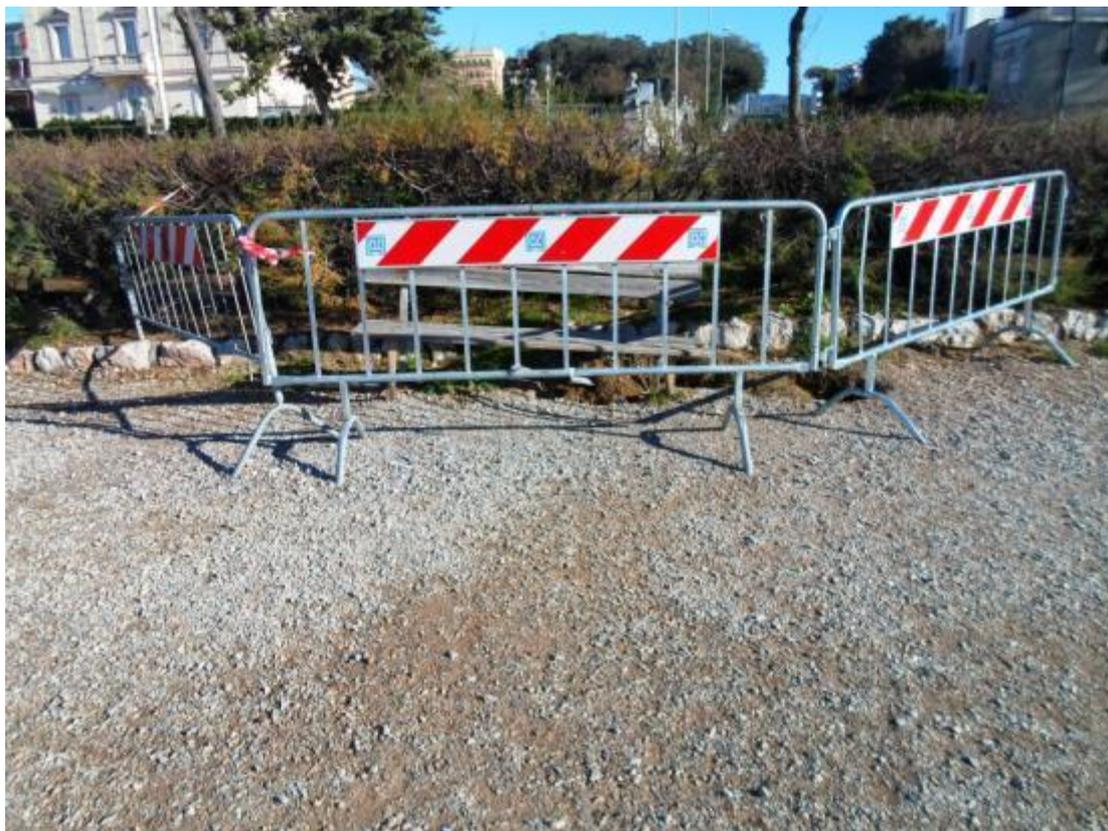
Sopra: poco oltre l'hotel Universal e a seguito degli ultimi eventi meteorici è in atto uno sprofondamento del viale, ad oggi contenuto nelle dimensioni e transennato.

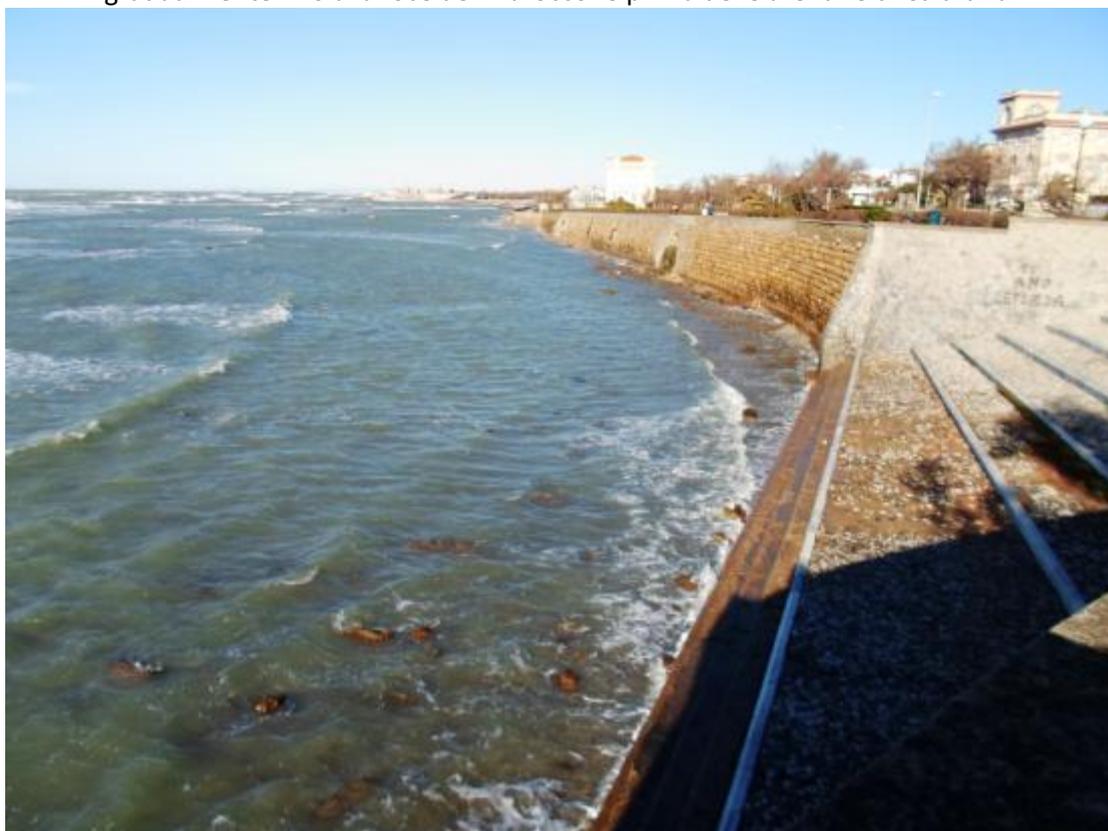
Sotto: la scalinata che chiude sul lato Nord il tratto rettilineo del viale, priva di spiaggia, con presenza di sola panchina calcarenitica. A partire dalla spiaggia dei tre ponti la morfologia comincia a salire di quota aumentando gradualmente fino alla foce del Maroccone prima delle arenarie di Calafuria.

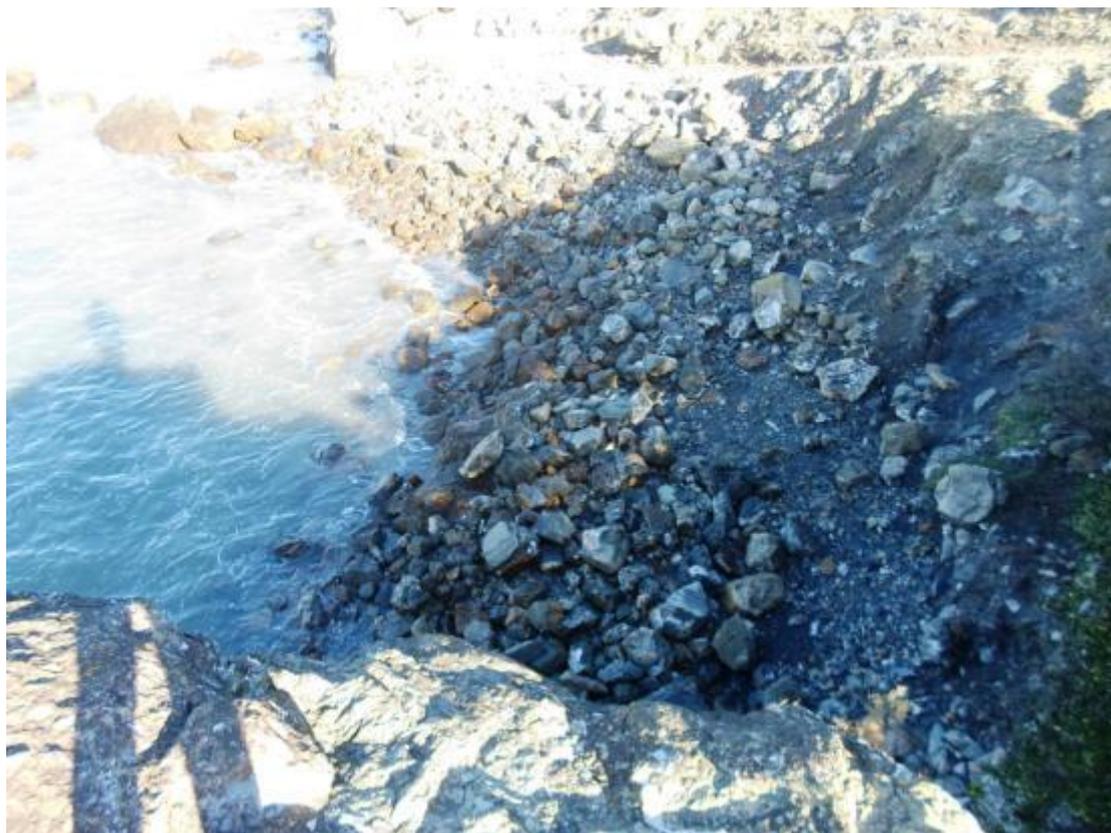
Sopra: foto in direzione sud della piccola spiaggia con blocchi grossolani franati dalla sponda e molto detrito.

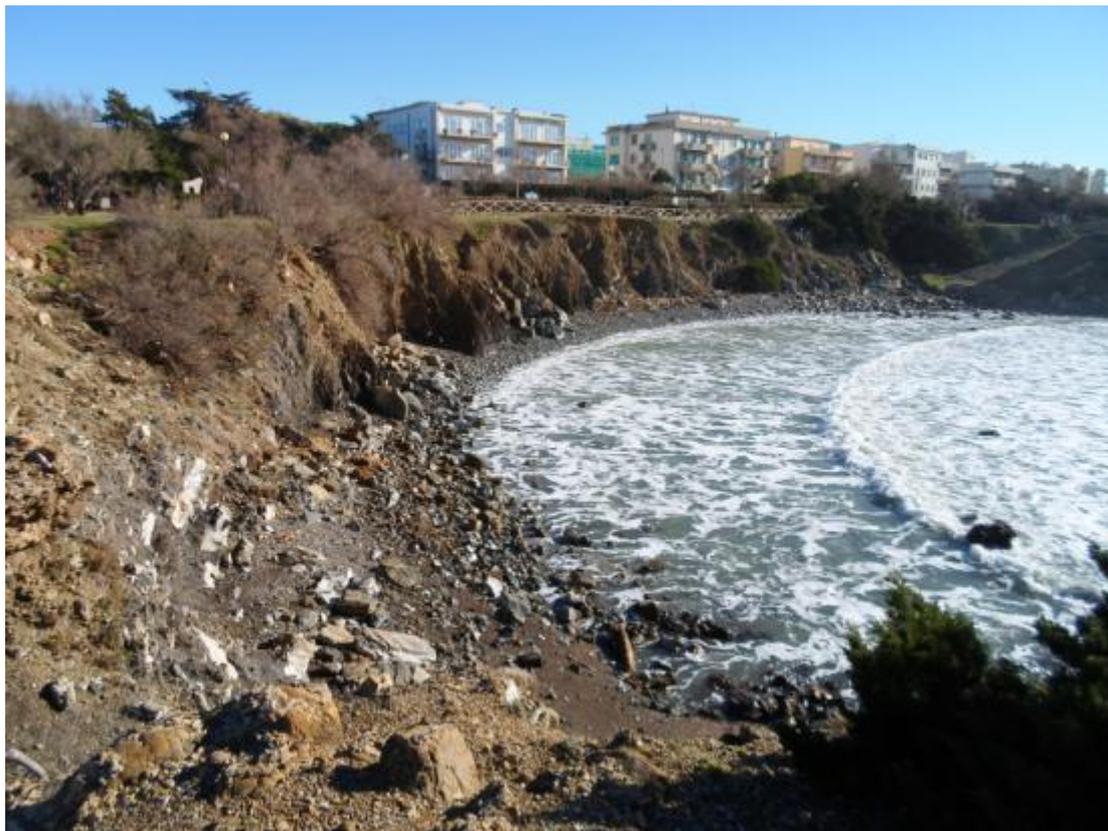
Sopra: panoramica della spiaggia in direzione Sud a partire dallo scoglio della Tamerice. Erosione diffusa ed accentuata sia all'estremità Nord e sud del piccolo golfo (frana di blocchi lapidei) che nella porzione centrale ove il materiale terrigeno è facilmente asportato formando numerosi solchi d'erosione.

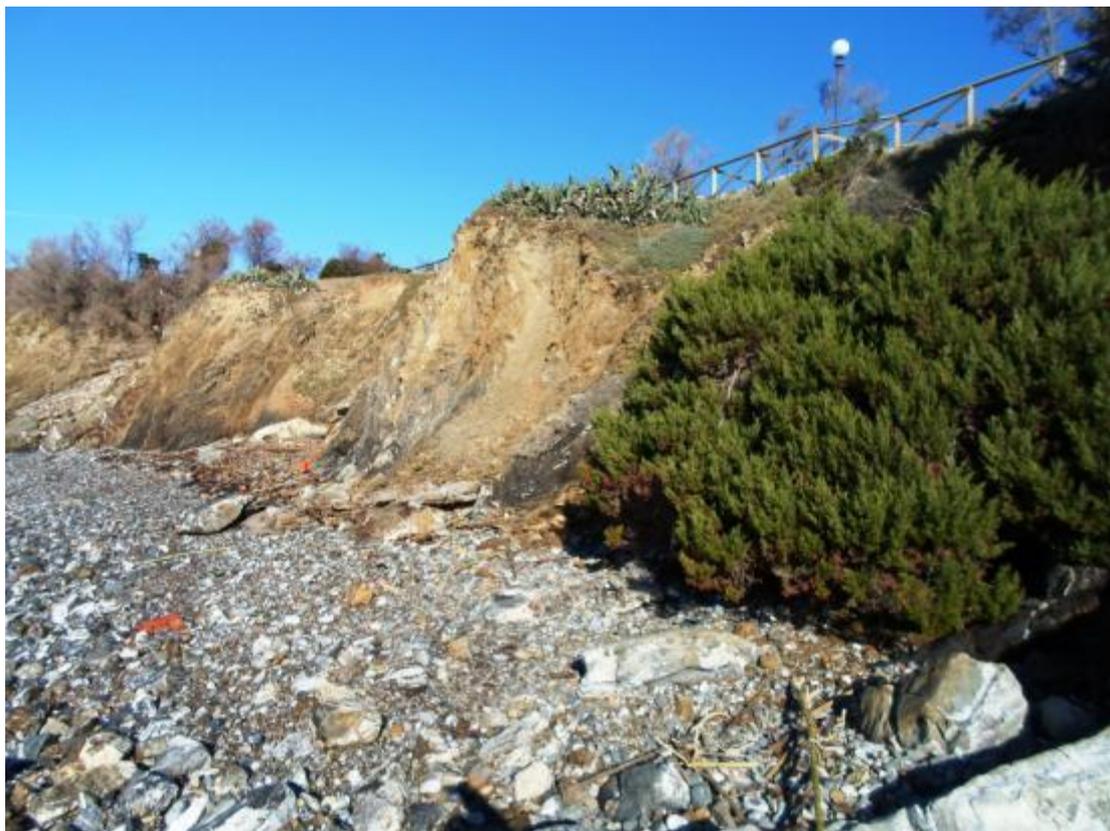
Sopra: falesia interessata da parete subverticale causa erosione.

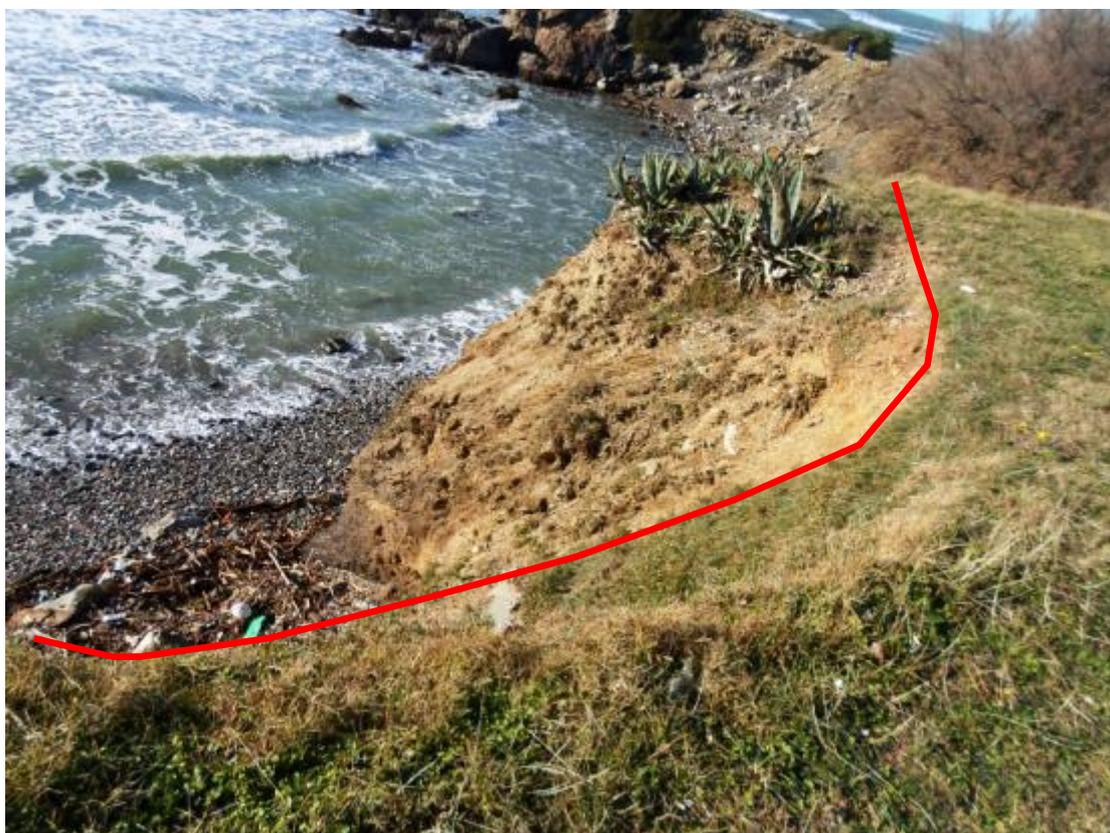
Sotto: si noti la corona di frana a partire dalla quota del viale pedonale

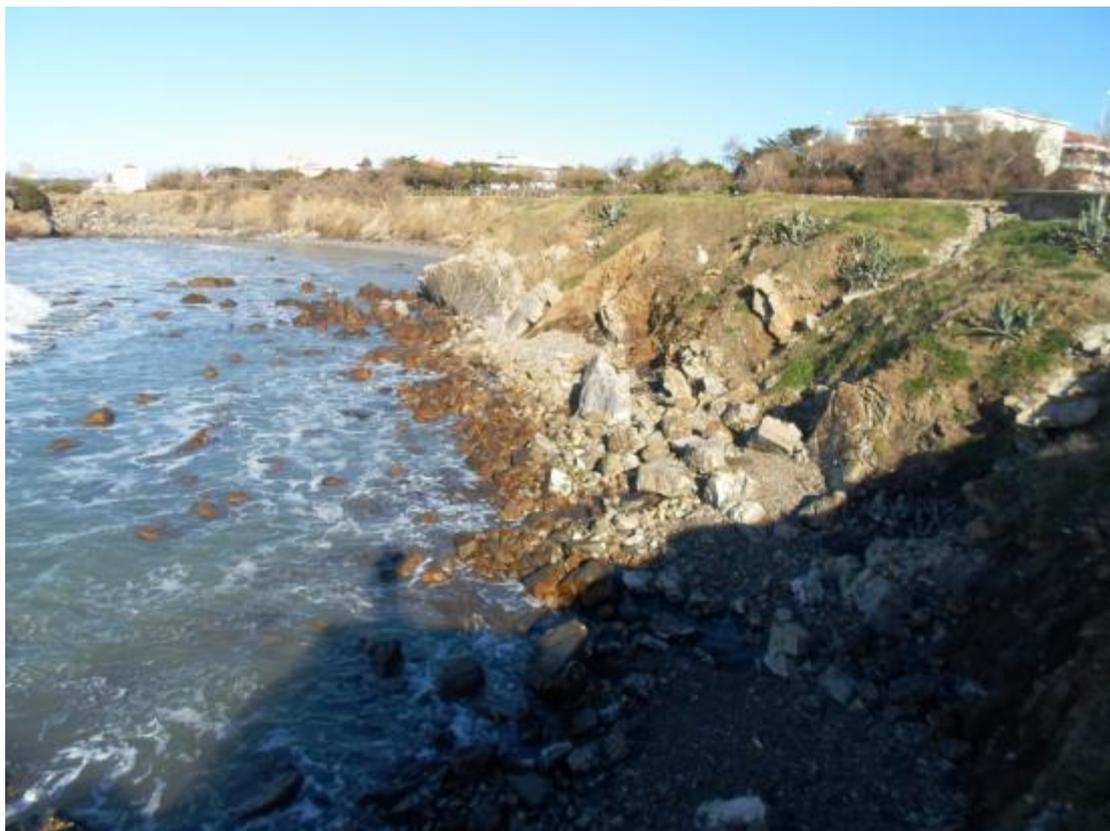
Sopra: panoramica estremità Nord della spiaggia con vistosi fenomeni di crollo ed accumulo

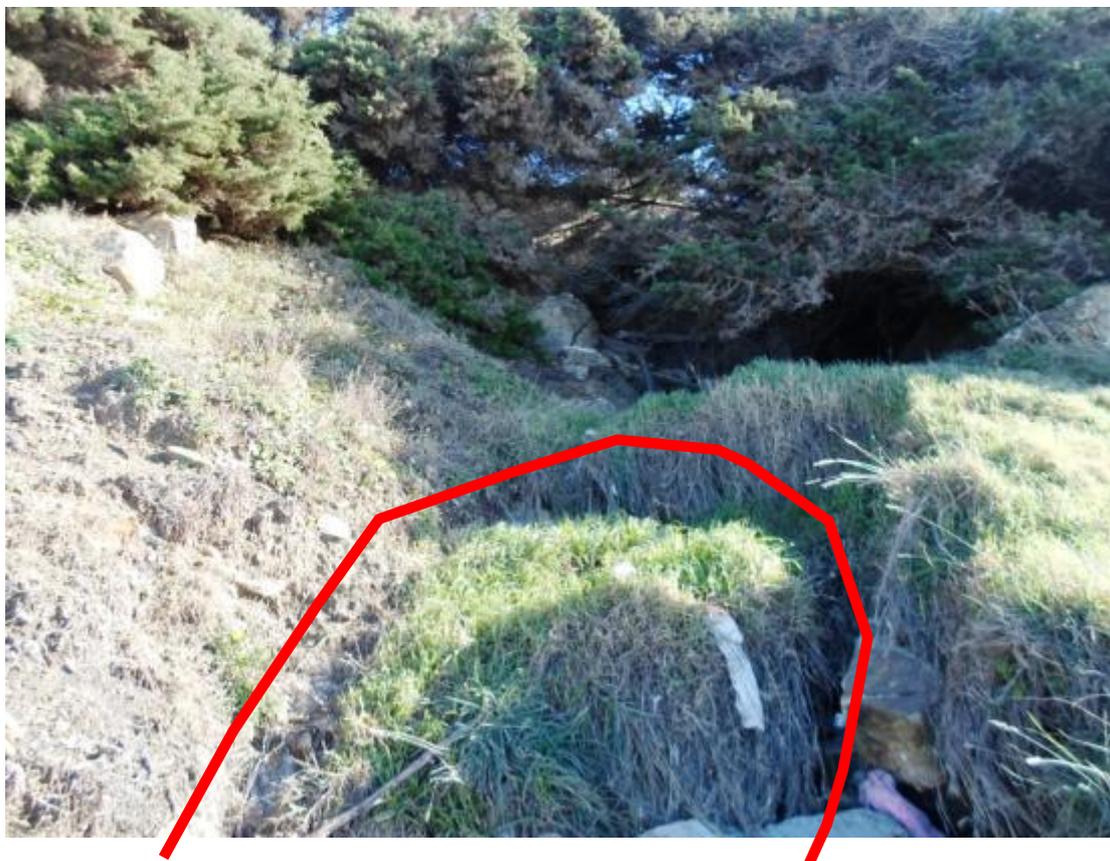
Sotto: porzione di falesia franata con evidente nicchia di distacco, posta sotto lo sbocco della fognatura

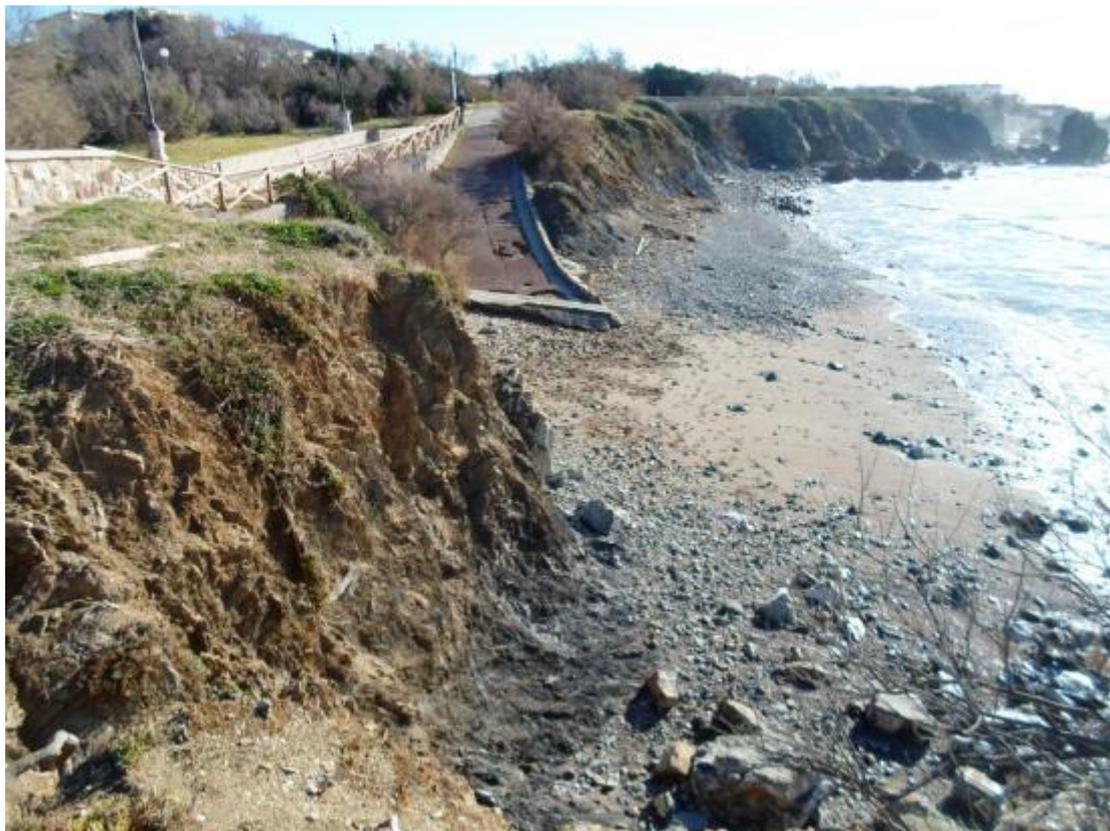
Sopra: panoramica verso Sud della spiaggia e della falesia, interessata da erosione accelerata e franosità diffusa quasi ovunque.
