Comune di Livorno  
PIANO STRUTTURALE 2

Oggetto: **QUADRO CONOSCITIVO GEOLOGICO**

Titolo: **APPROFONDIMENTO DI INDAGINE A SEGUITO EVENTI ALLUVIONALI  
SETTEMBRE 2017**

***AGGIORNAMENTO INDAGINI GEOLOGICO-TECNICHE  
A SEGUITO EVENTO ALLUVIONALE DEL 09-10 SETTEMBRE 2017***

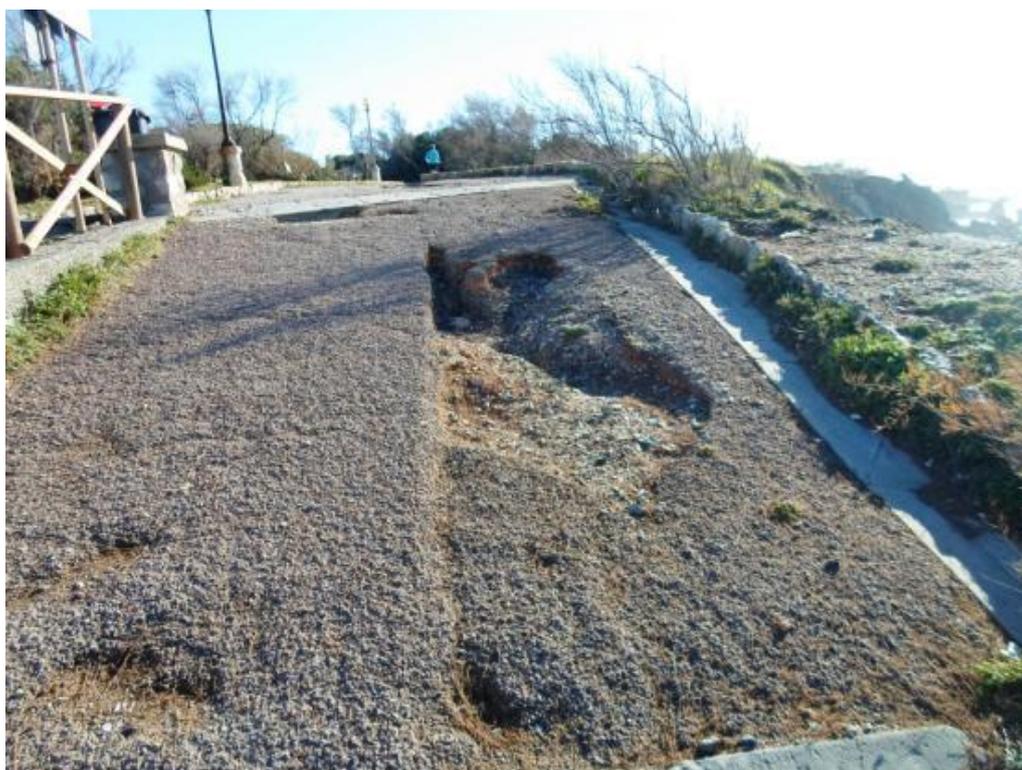
Sotto: il vialetto di discesa fortemente danneggiato dall'acqua di ruscellamento durante gli eventi di settembre

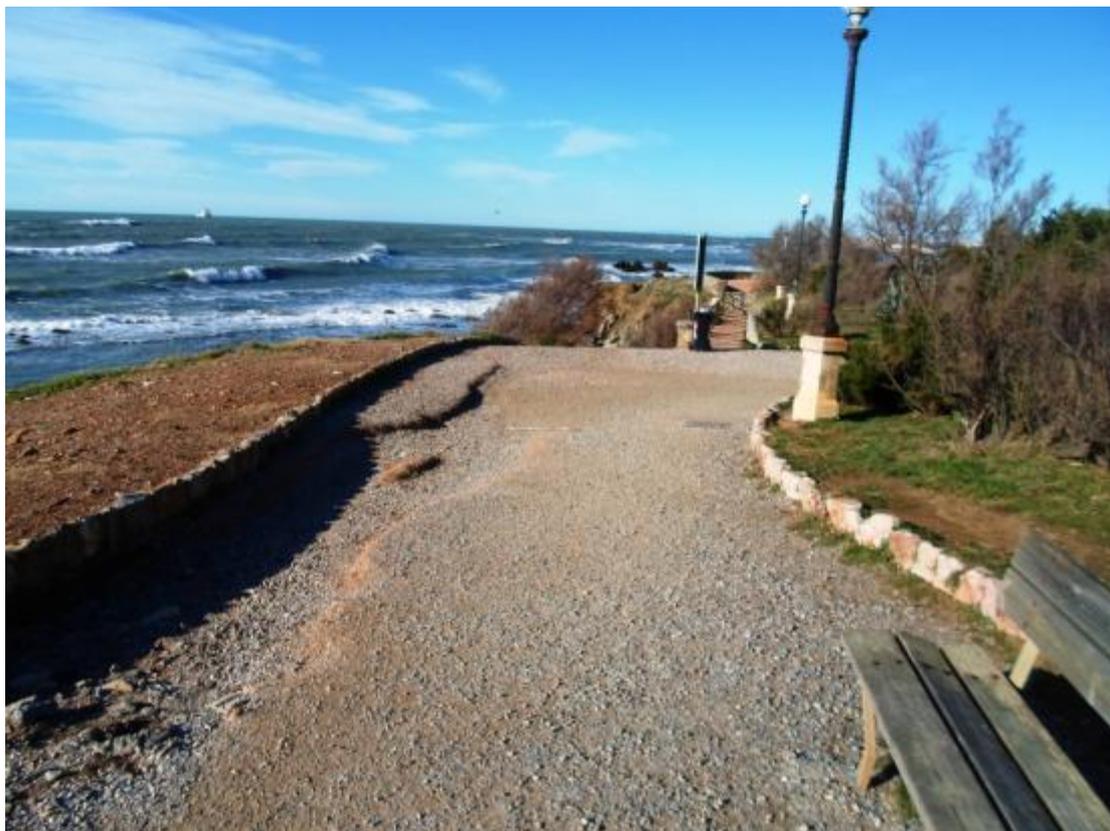
Sopra: il viale in sommità della falesia con cedimento lato mare causa dissesti in corso, parzialmente ricolmato.

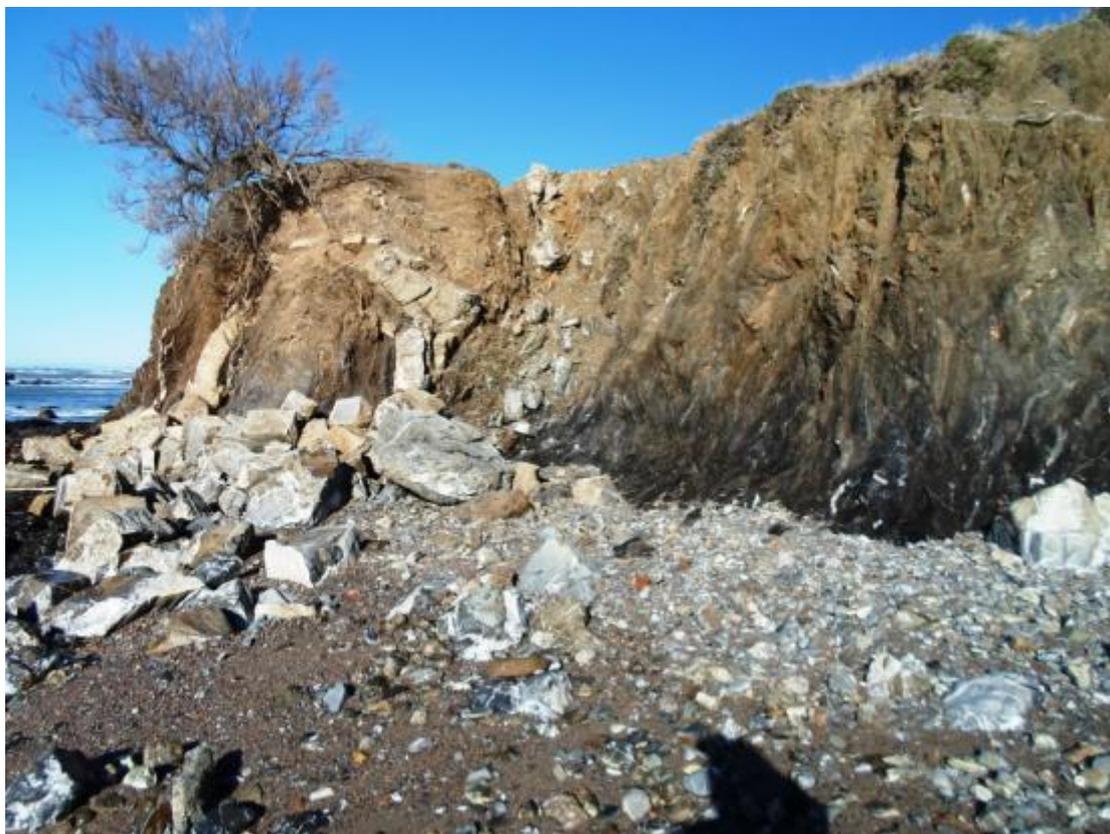
Sotto: crolli di blocchi lapidei dagli strati guida all'estremità Nord della falesia

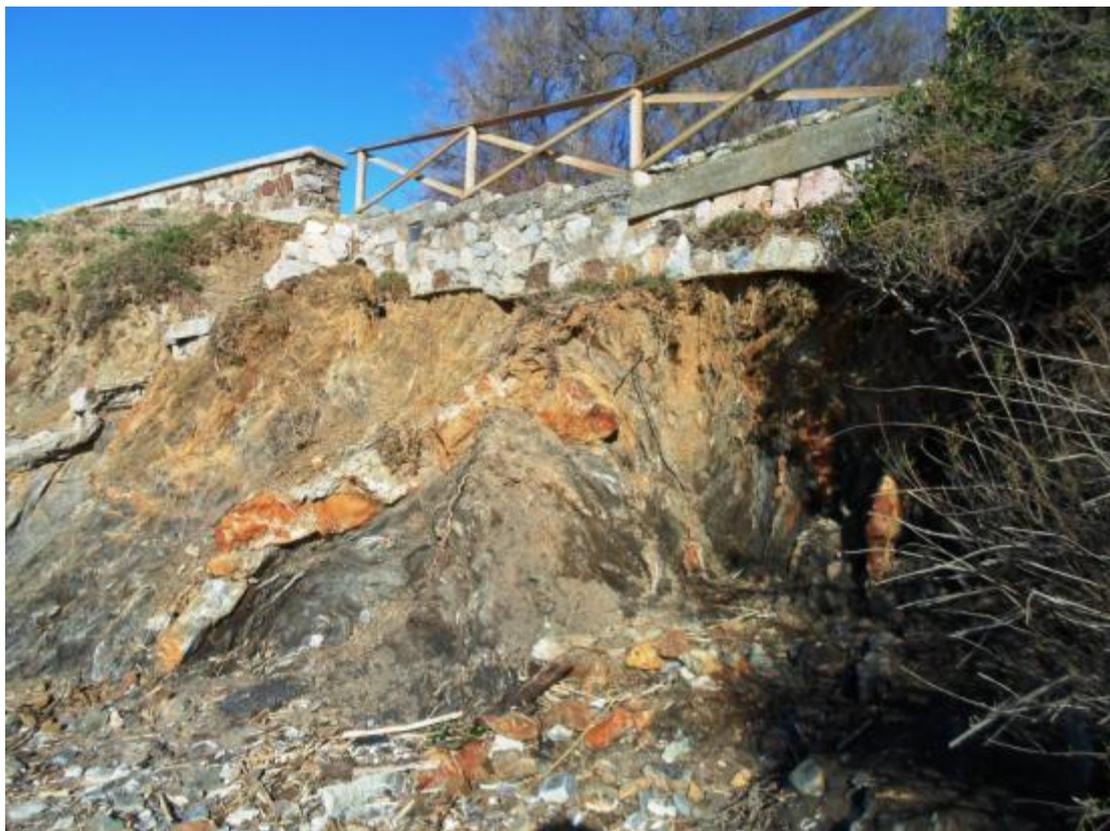
Sopra: vialetto superiore in parte scalzato alla base dall'erosione

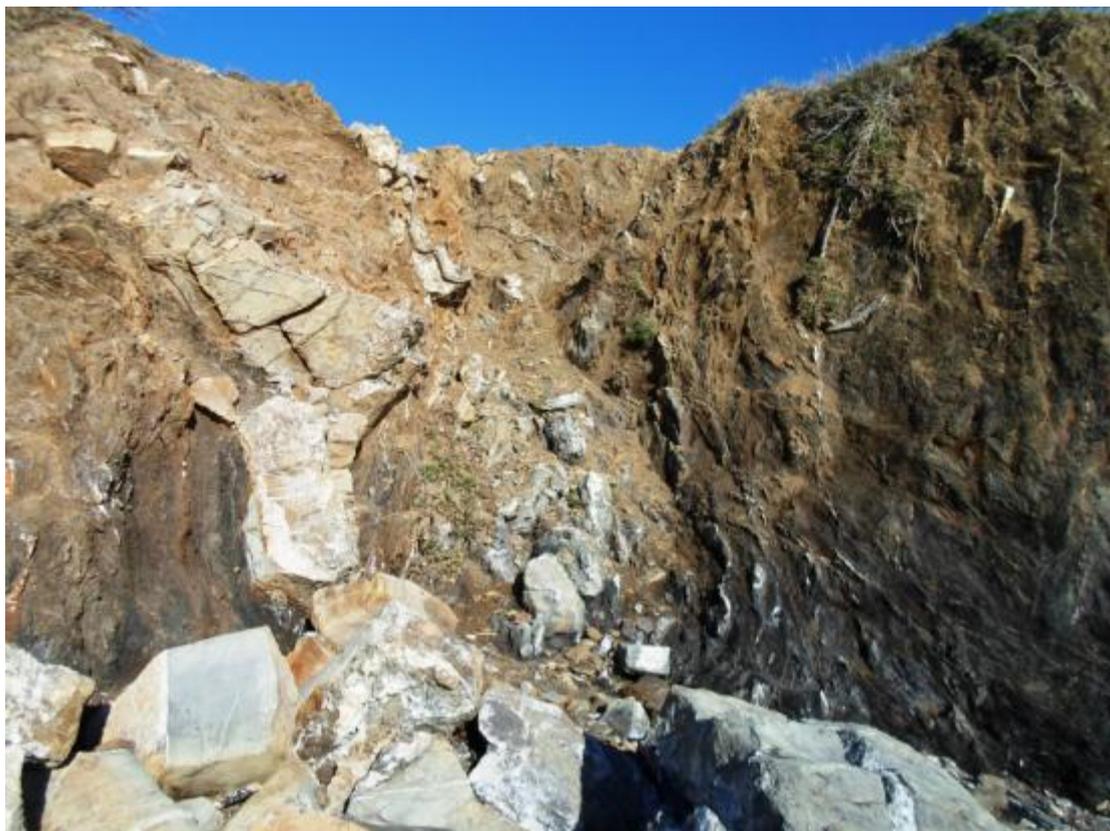
Sopra: Frana di crollo nella parte centrale della falesia

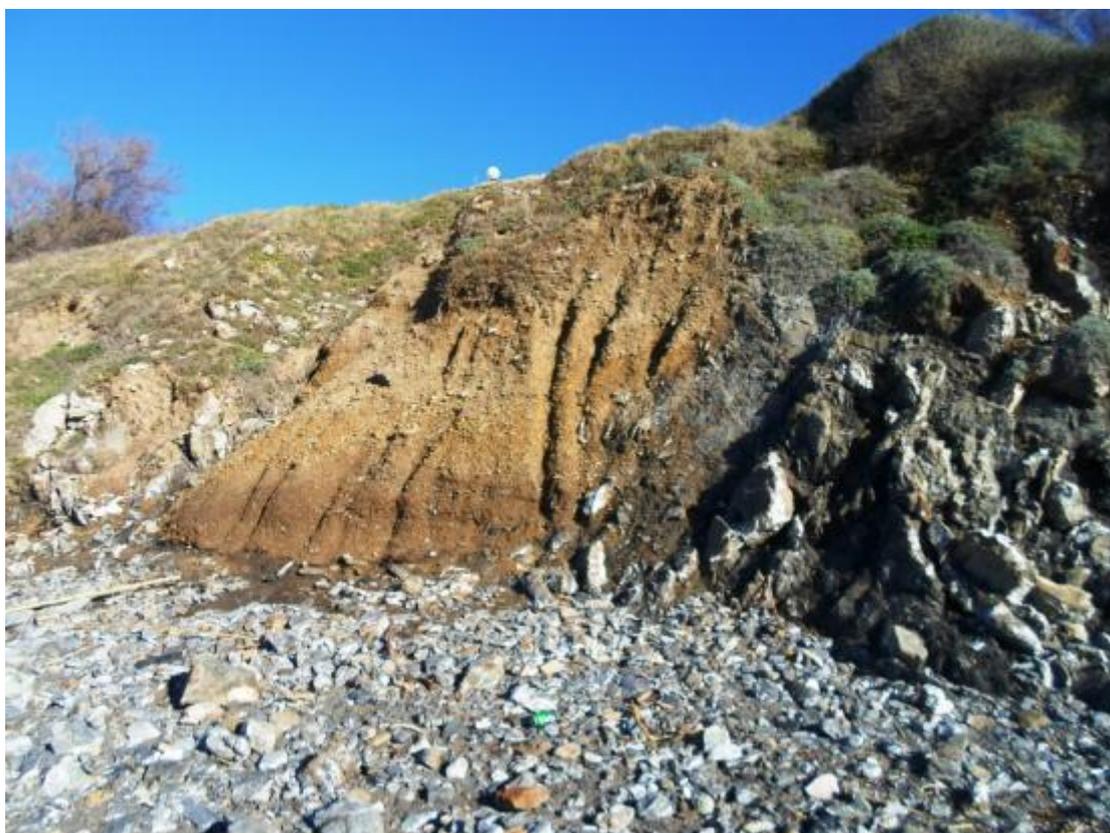
Sotto: colamento di materiale terrigeno lungo la falesia a causa di dilavamento accelerato

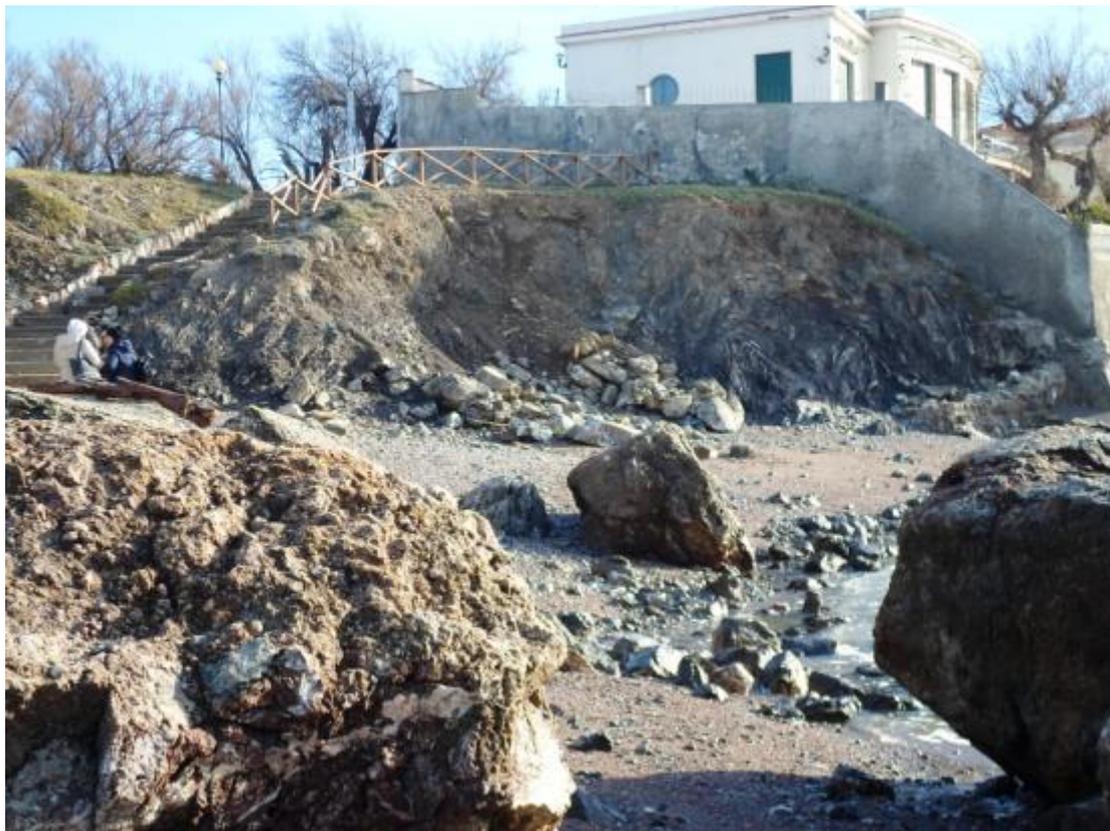
Sopra: frana di crollo sul lato Sud della falesia, con blocchi in spiaggia anche di grandi dimensioni a testimonianza di fenomeni storici di dissesto.

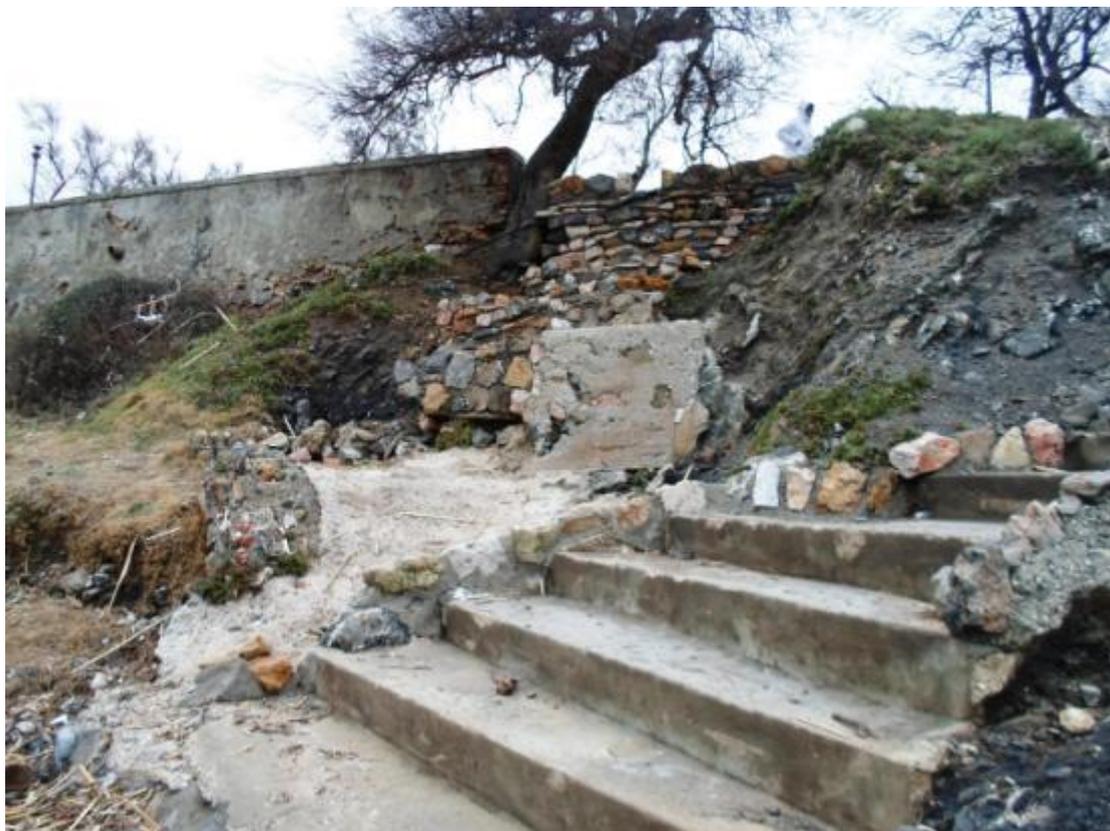
Sotto: vecchio muro di sostegno in zona centrale della spiaggia dove l'arretramento della falesia è massimo

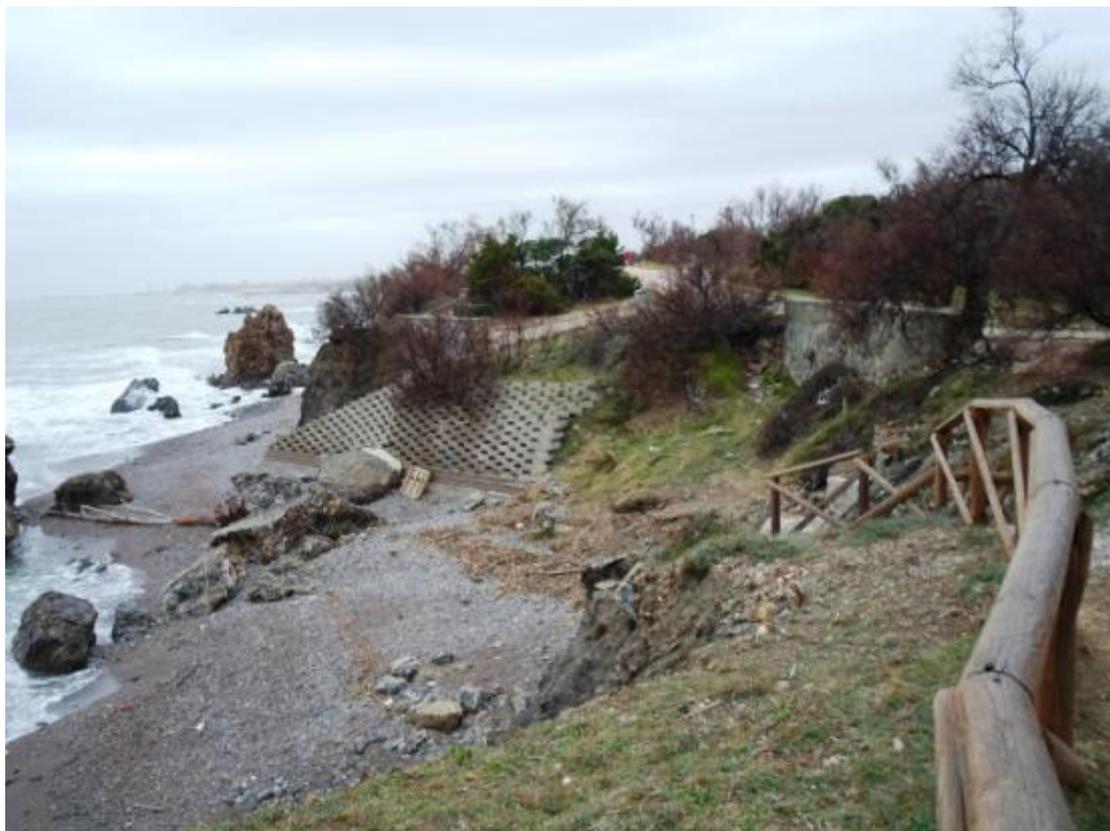
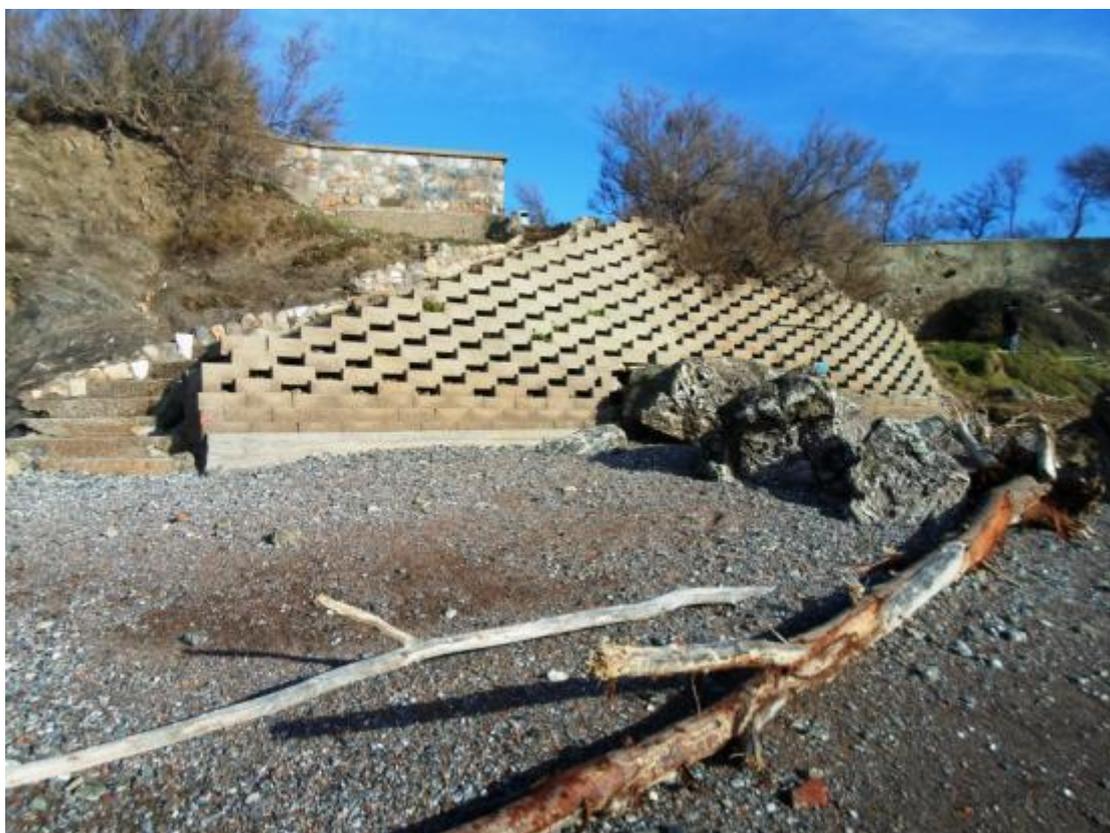
Sopra e sotto: opera di contenimento recente con blocchi prefabbricati, a testimonianza della fragilità di questo tratto di falesia nei confronti delle mareggiate e delle acque dilavanti

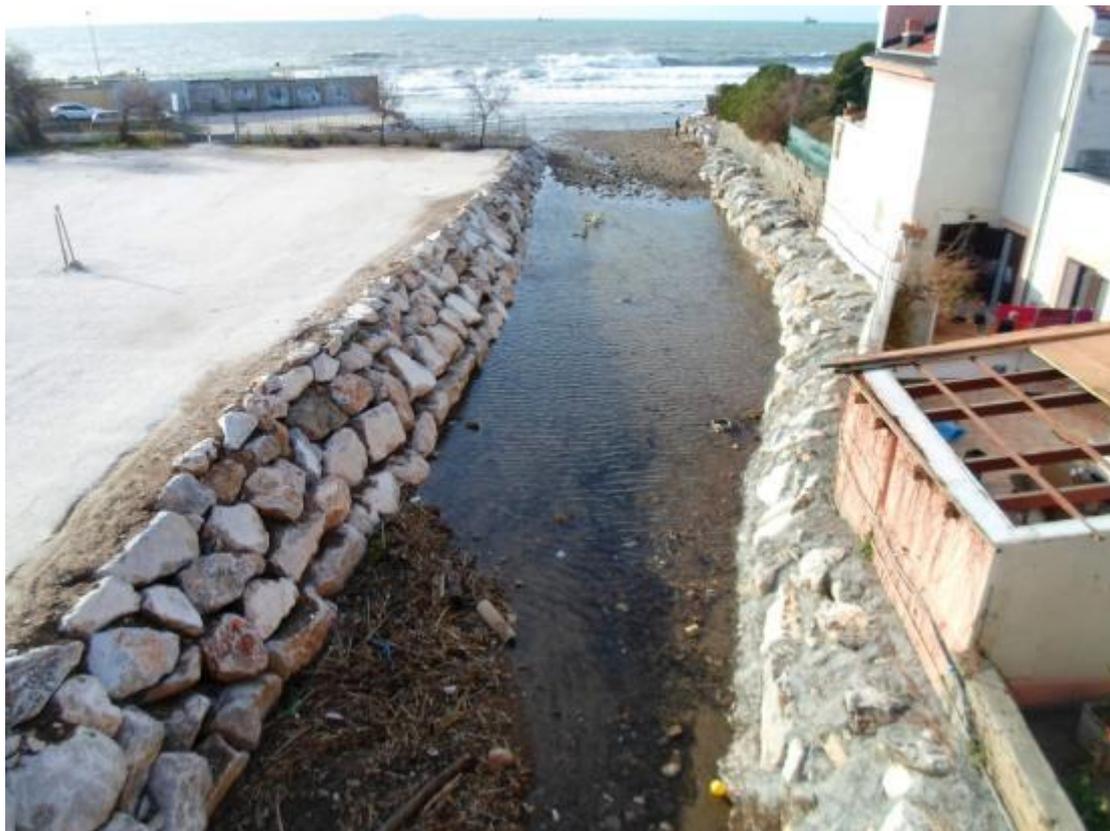
Sopra: Foce del Rio Banditella vista dalla strada dopo lavori di sistemazione post-alluvione: in evidenza blocchi scogliera cementati sul lato dx (fabbricati) e non cementati sul lato sx (posa usuale), inoltre molto materiale solido grossolano accumulato in foce

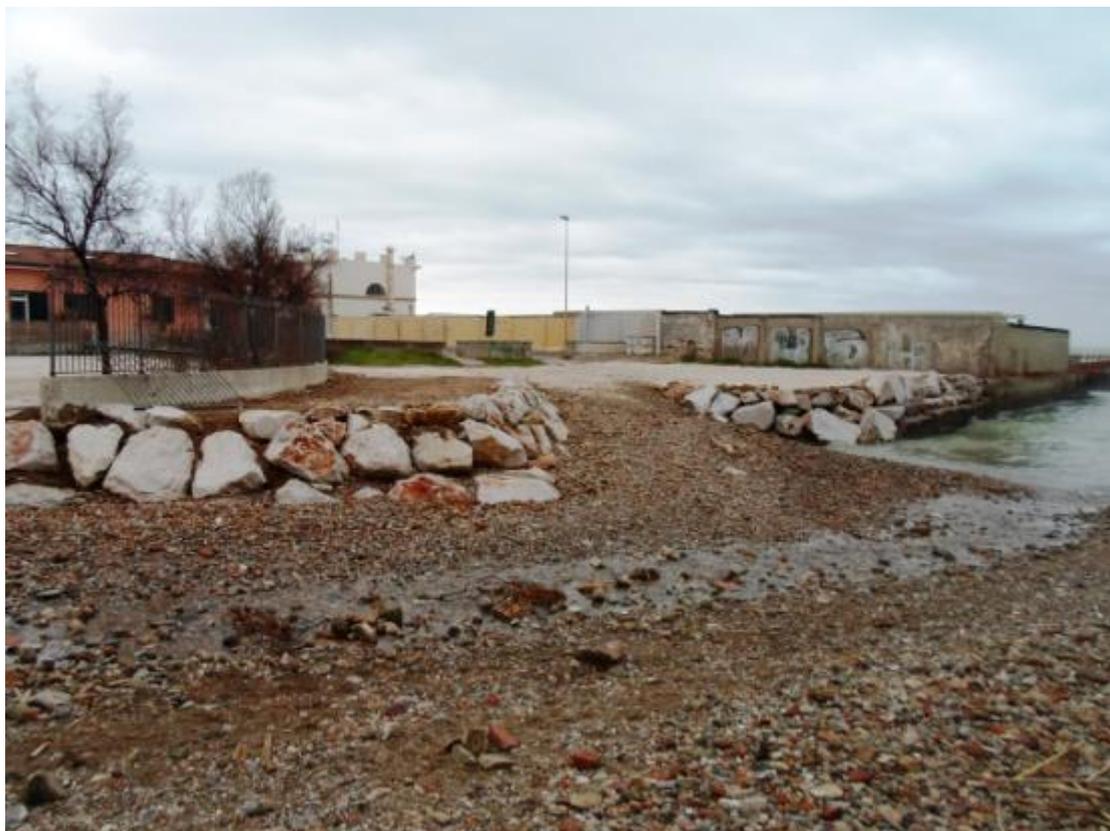
Sotto: blocchi scogliera sul lato sx a protezione della foce e dei manufatti presenti, si nota il notevole carico solido presente.

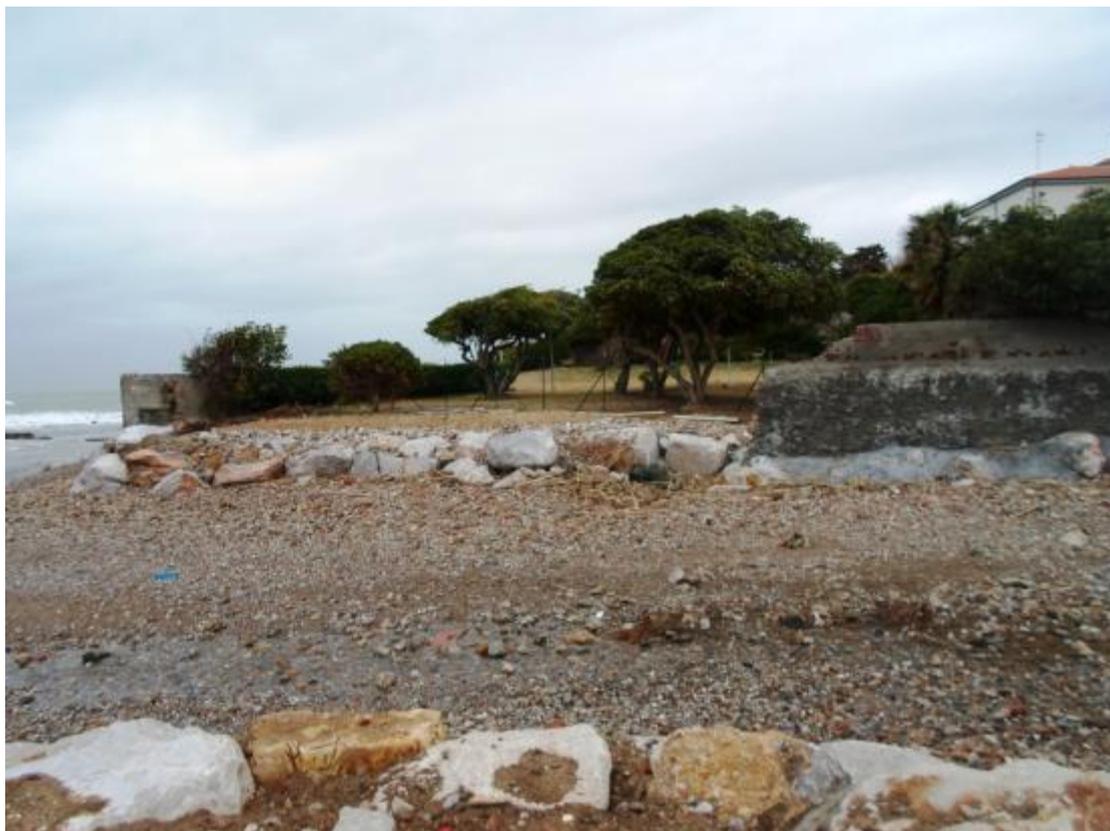
Sopra: muro crollato durante alluvione 10 settembre sul lato dx della foce, poi sostituito con blocchi scogliera provvisori

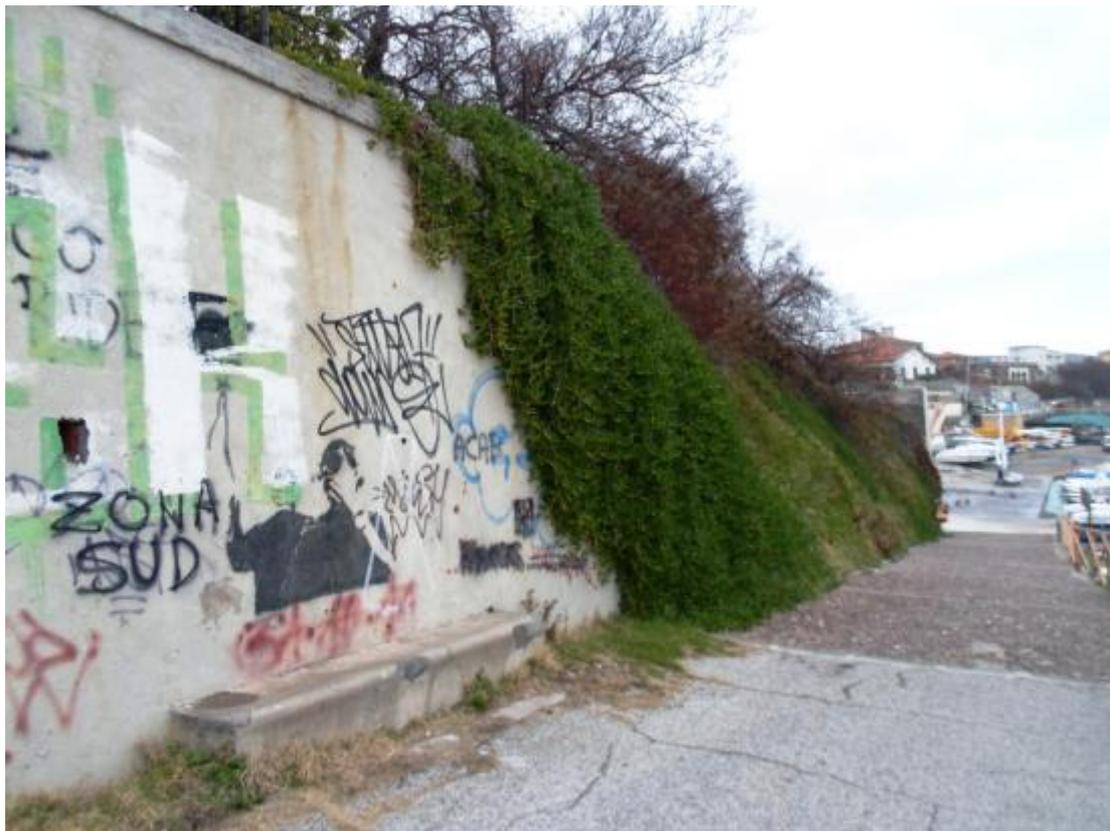
Sopra: muro di sostegno di circa 4 m parzialmente crollato e rinverdito per protezione dall'erosione

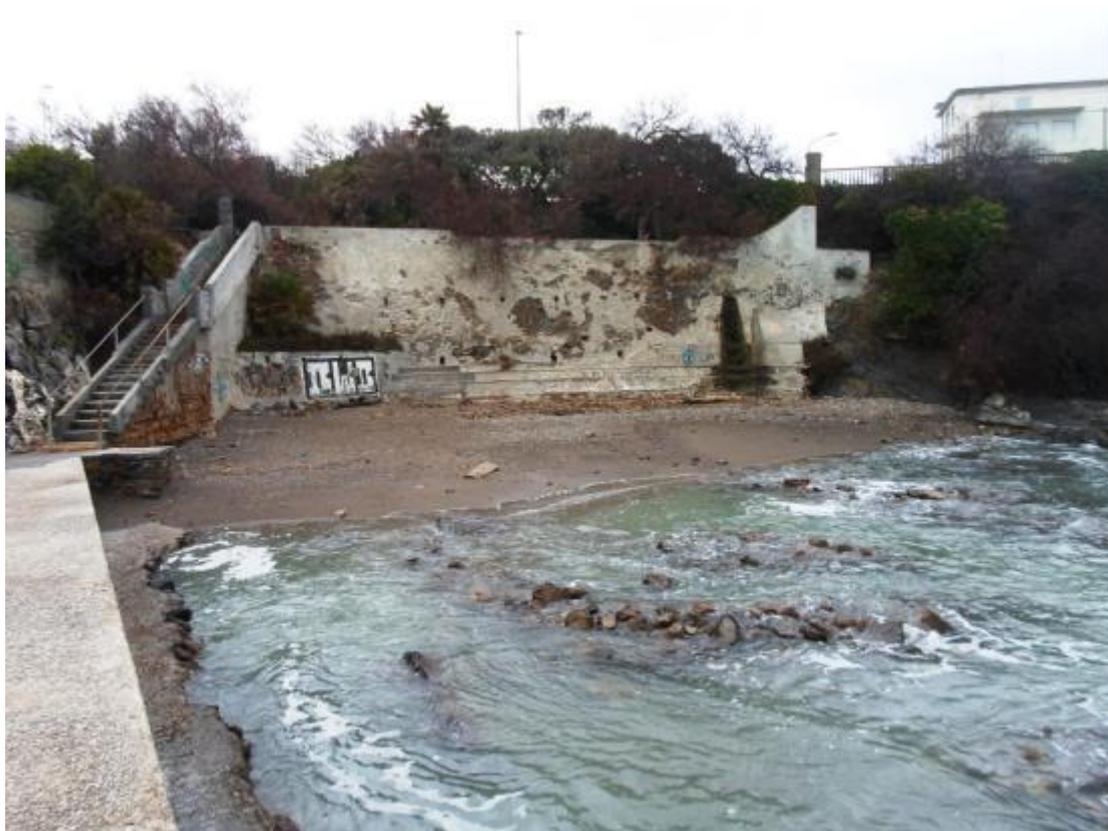
Sopra: la spiaggia ripresa dal moletto, in evidenza il muro di sostegno in cattivo stato di conservazione, a protezione della falesia.

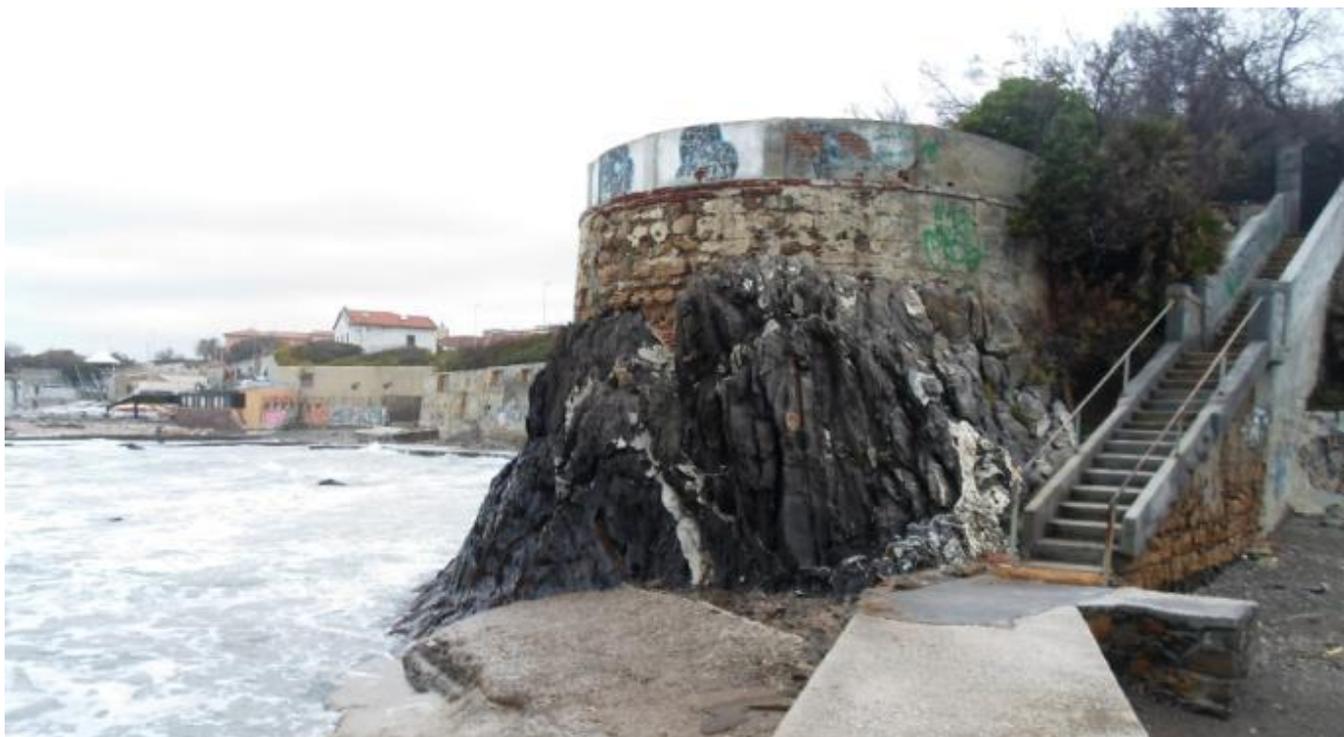
Sotto: lato sud della spiaggia con la falesia a strati subverticali piuttosto instabili coperti da un manufatto. Sullo sfondo il porticciolo di antignano

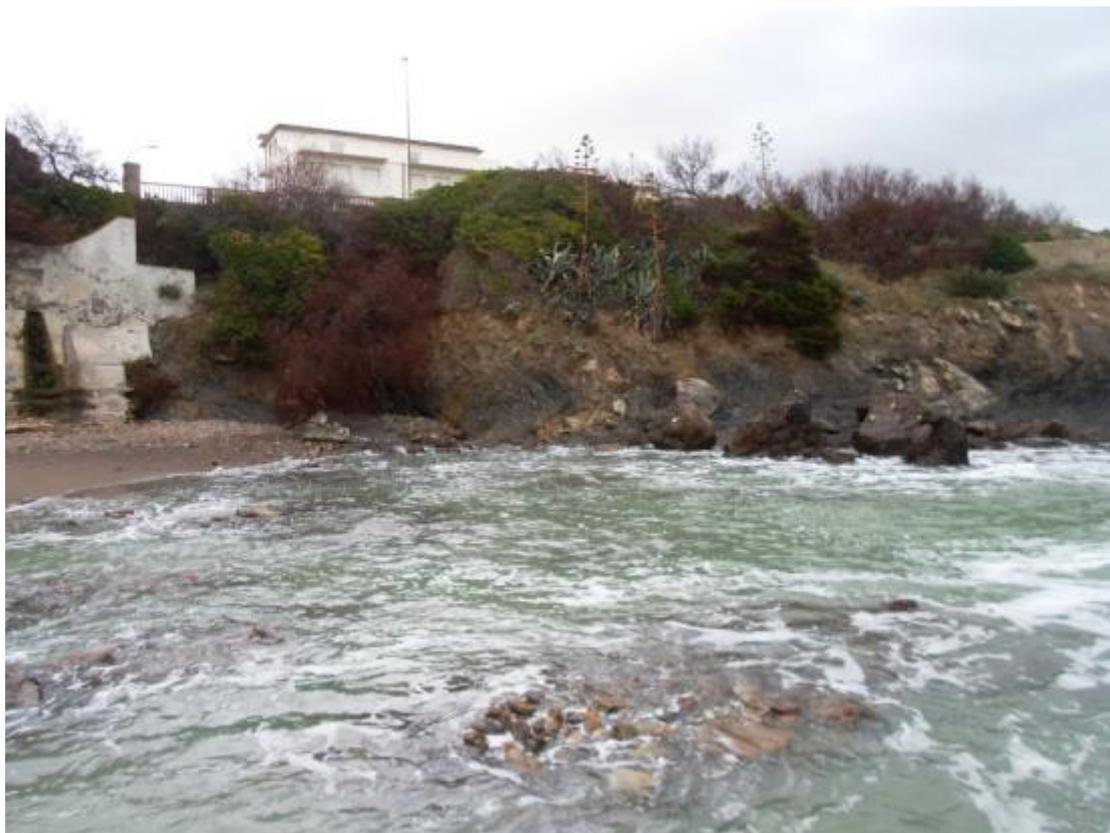
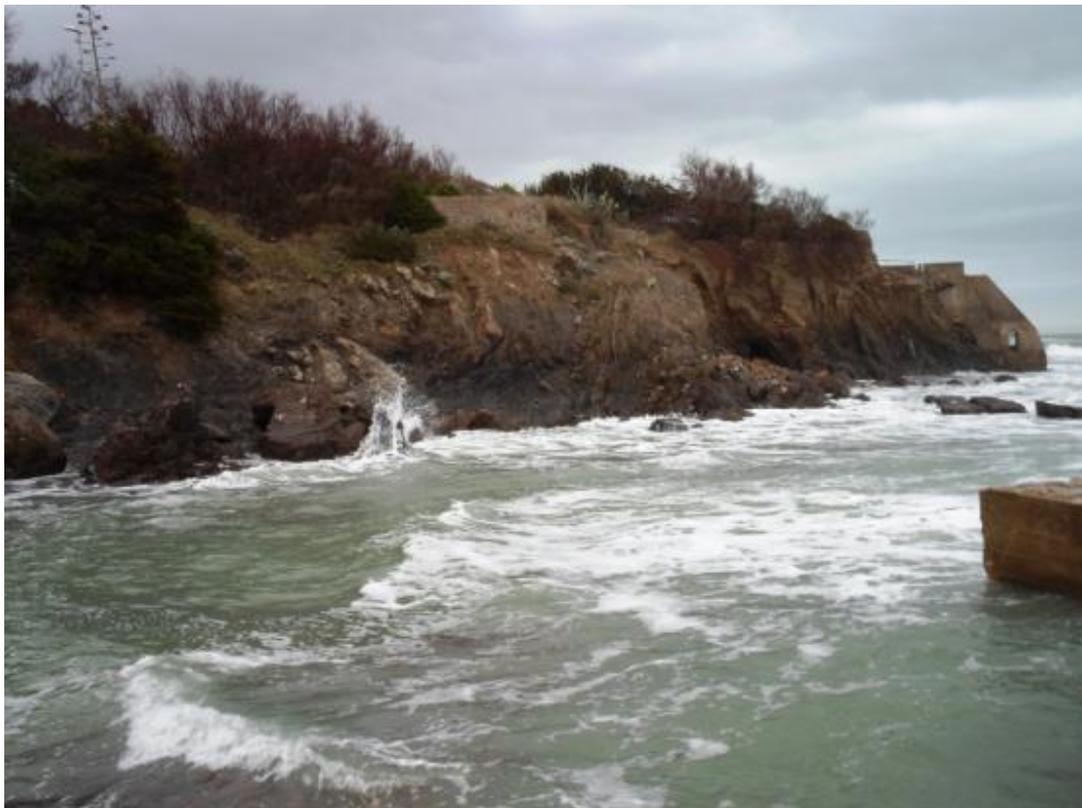
Sopra e sotto: tratti successivi di falesia priva di protezione e in forte erosione sul lato Nord della spiaggia.

Si notino alcuni grandi blocchi a mare prodotti da crolli pregressi della falesia

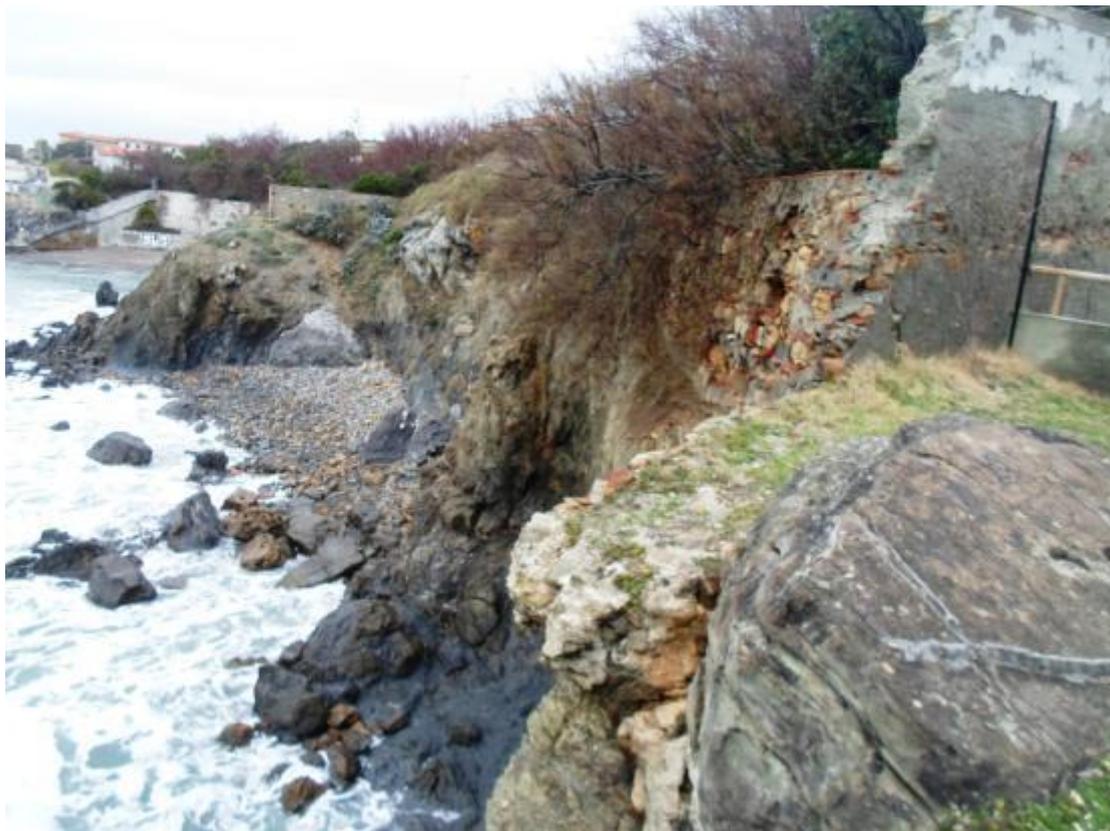
**SETTORE 62 - SPIAGGETTA DELLE VILLE - (SOTTO DISTRIBUTORE) (03-01-18)**

Sopra: vista lato sud della spiaggetta: sullo sfondo la spiaggia di Villa Pendola; in evidenza la falesia in erosione e vecchi muri parzialmente crollati

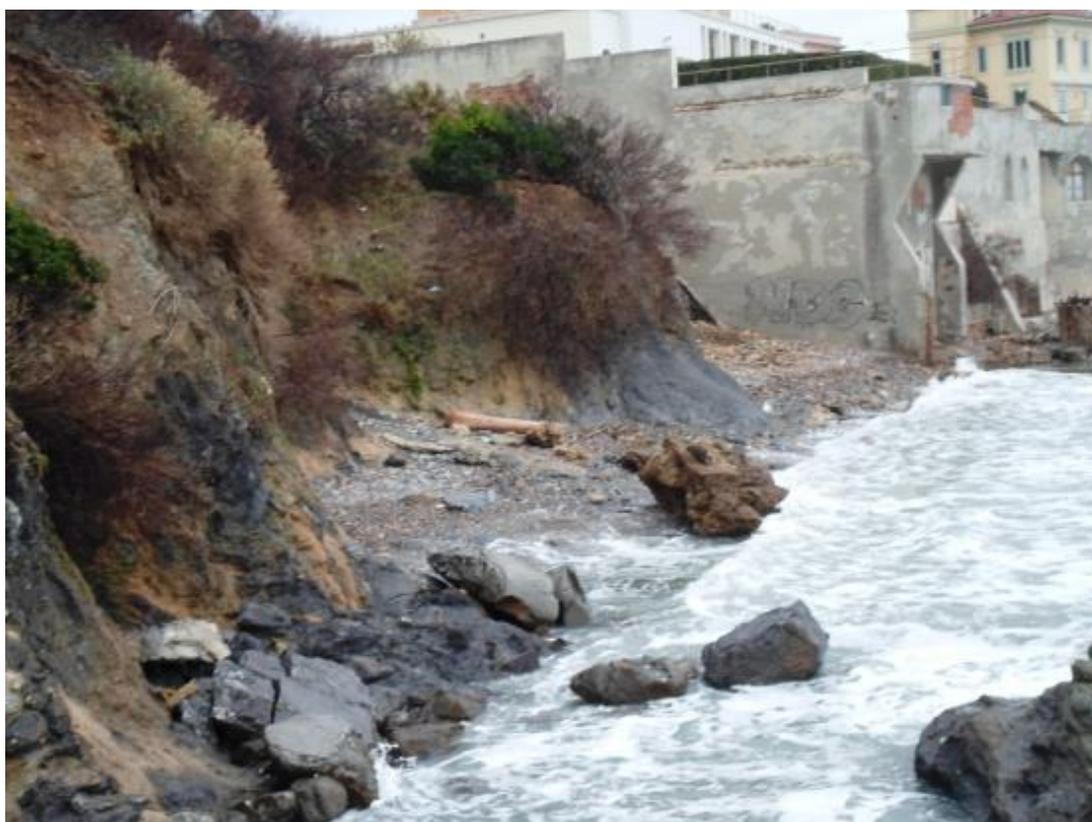
Sotto: la spiaggetta in direzione nord, con evidenti crolli di materiale ed erosione di falesia

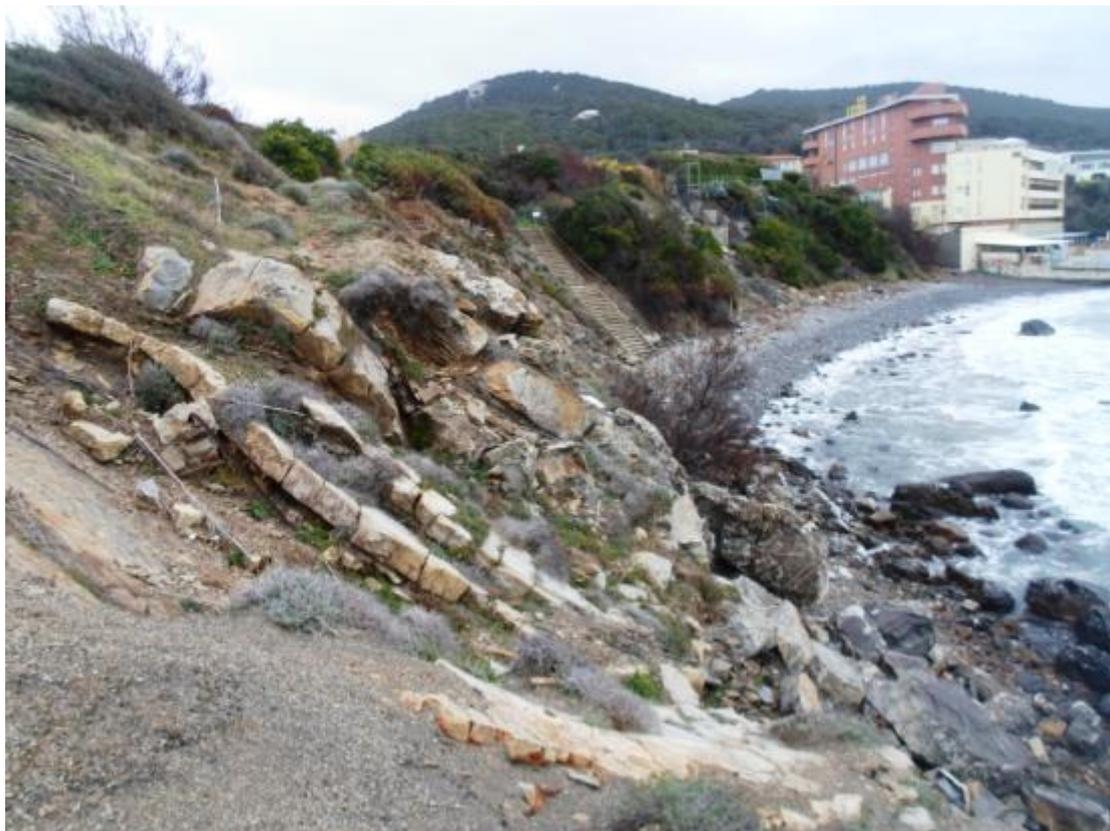
**SETTORE 63 - SPIAGGIA DEL CORSARO (a nord Hotel Rex) (03-01-18)**

Sopra: panoramica della spiaggia e dell'Hotel Rex attiguo sullo sfondo. In primo piano porzioni di blocchi lapidei instabili

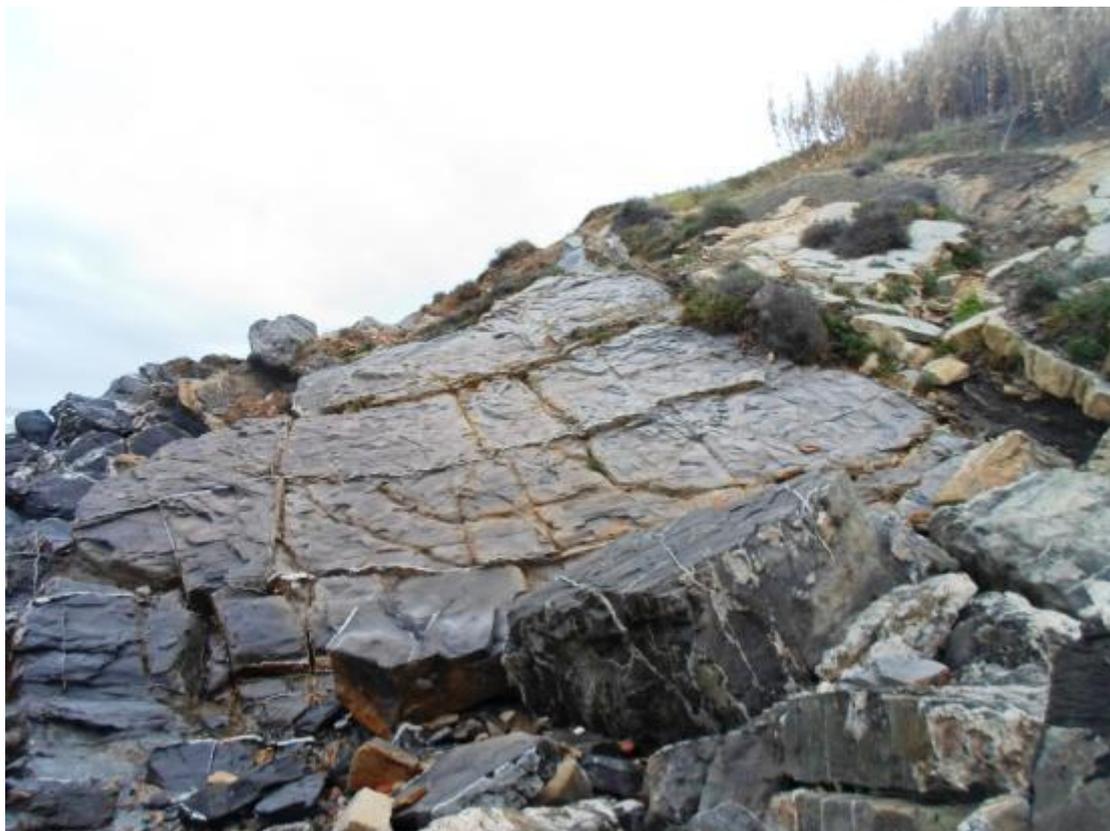
Sotto: falesia destabilizzata e fratturata vista dal basso, con strati a franapoggio in fase di distacco

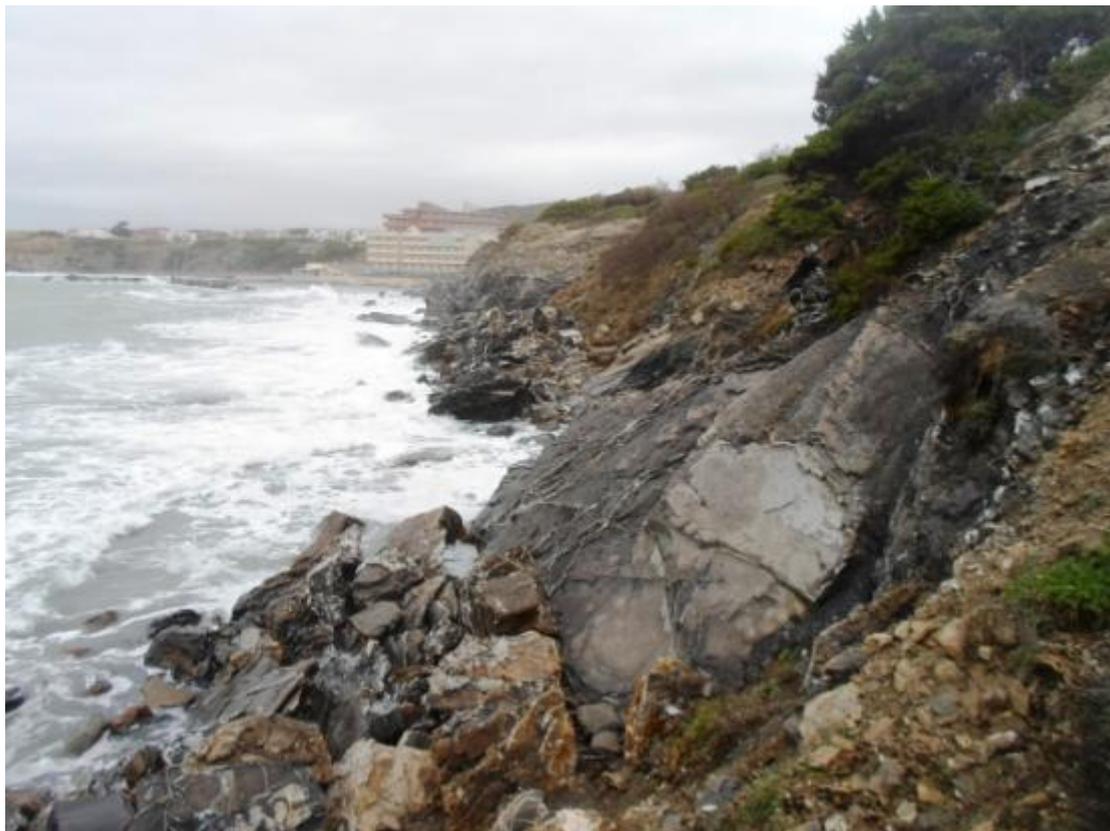
Sopra: falesia in direzione Nord, con stratificazioni a franapoggio e tendenza diffusa al crollo

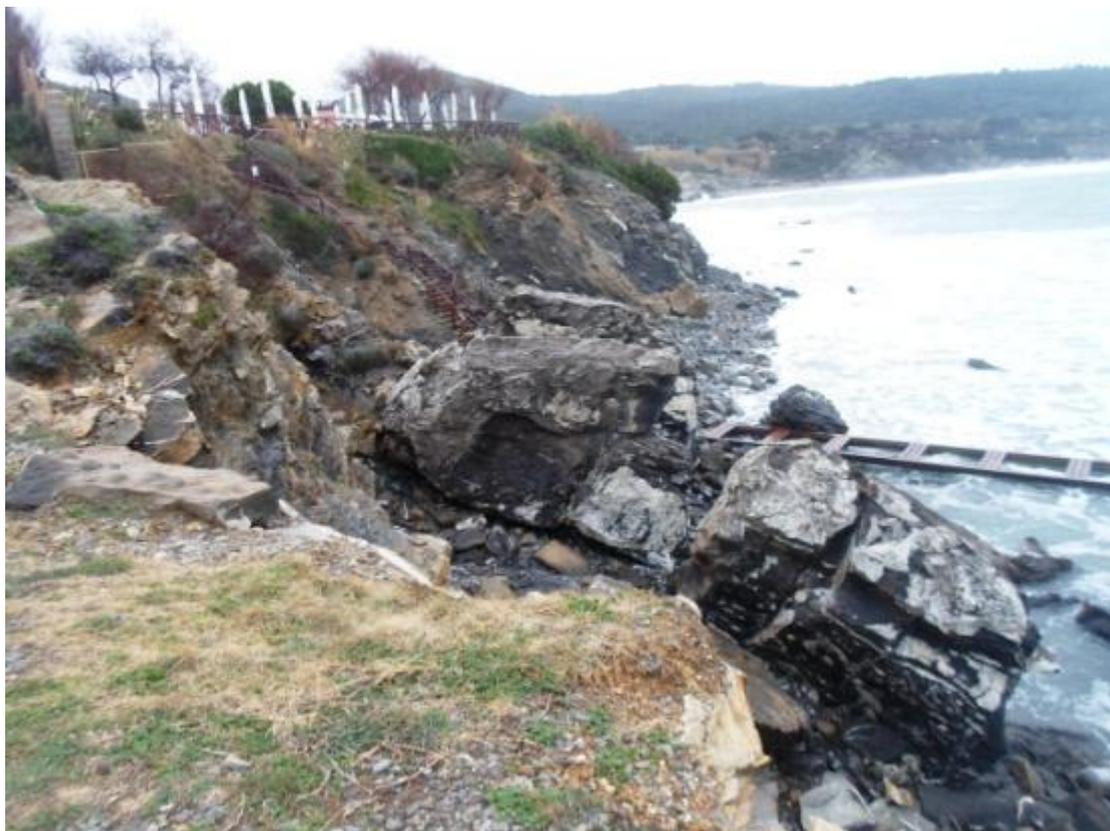
Sotto: falesia in direzione Sud, con massi ciclopici franati ed erosione diffusa
