Comune di Livorno  
PIANO STRUTTURALE 2

Oggetto: **QUADRO CONOSCITIVO GEOLOGICO**

Titolo: **APPROFONDIMENTO DI INDAGINE A SEGUITO EVENTI ALLUVIONALI  
SETTEMBRE 2017**

***AGGIORNAMENTO INDAGINI GEOLOGICO-TECNICHE  
A SEGUITO EVENTO ALLUVIONALE DEL 09-10 SETTEMBRE 2017***

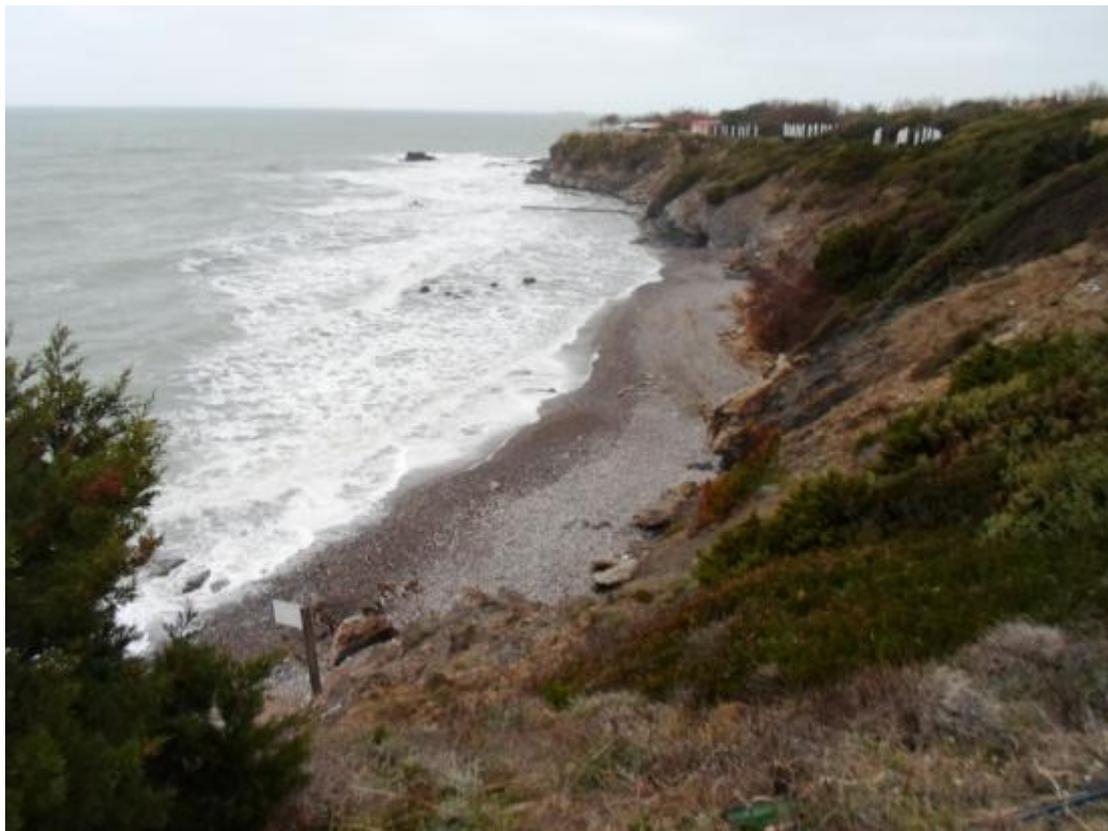
**SETTORE 65 - SPIAGGIA DI ANTIGNANO (03-01-18)**

Sopra: panoramica della spiaggia dal piazzale di accesso a livello stradale. Le zone della falesia non coperte da vegetazione sono tutte destabilizzate e in erosione accelerata

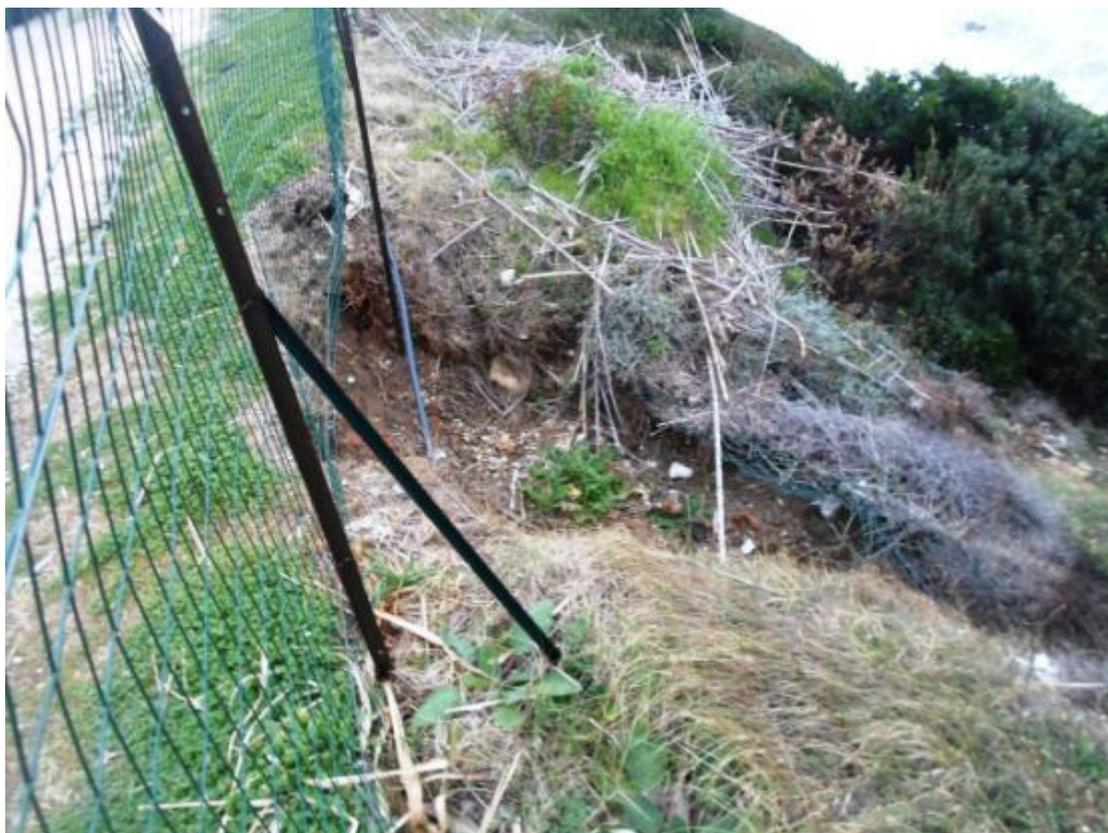
Sotto: zona con distacco della copertura terrigena a lato del piazzale di accesso

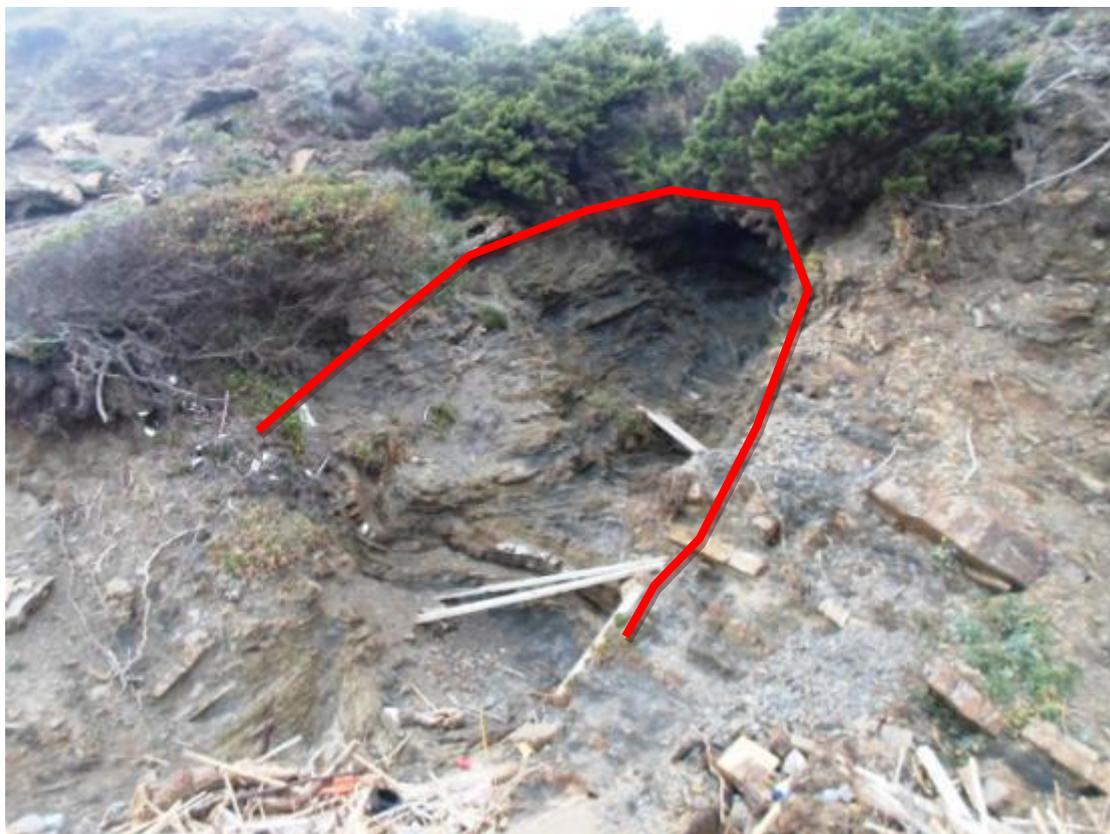
Sotto: nicchia di distacco per frana in un tratto della falesia

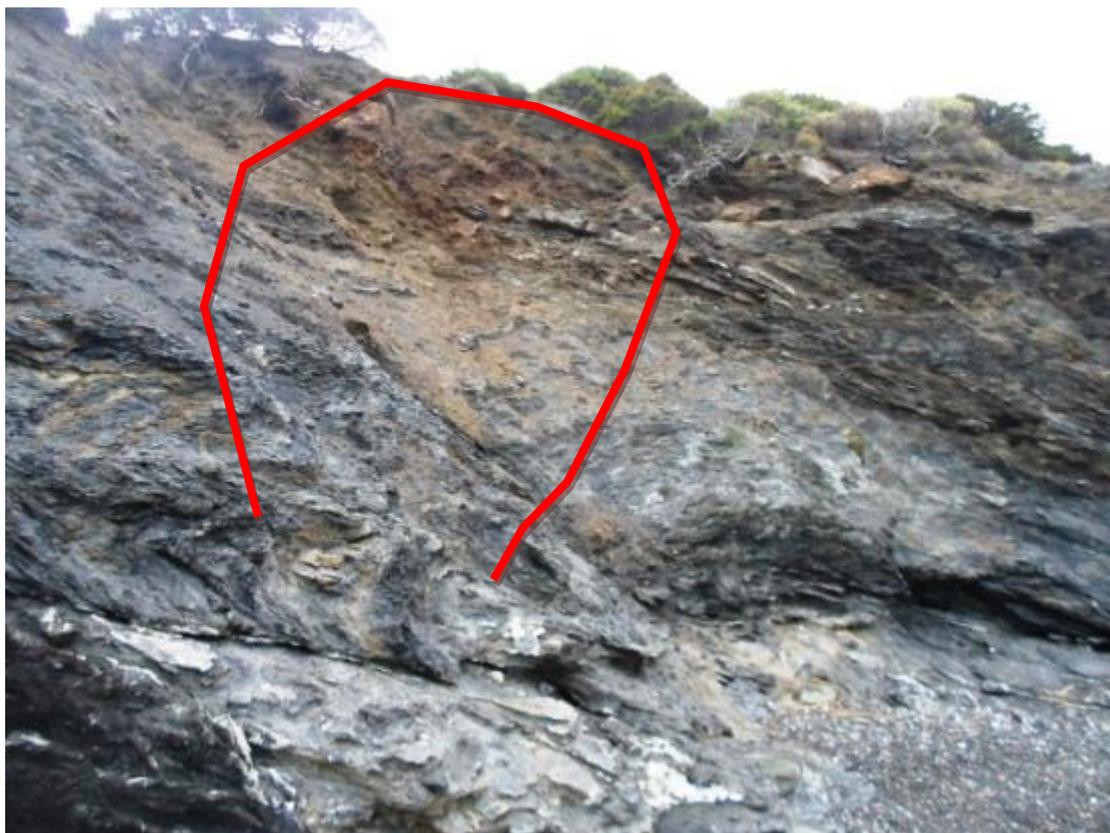
Sopra: settore in frana con distacco recente di materiale

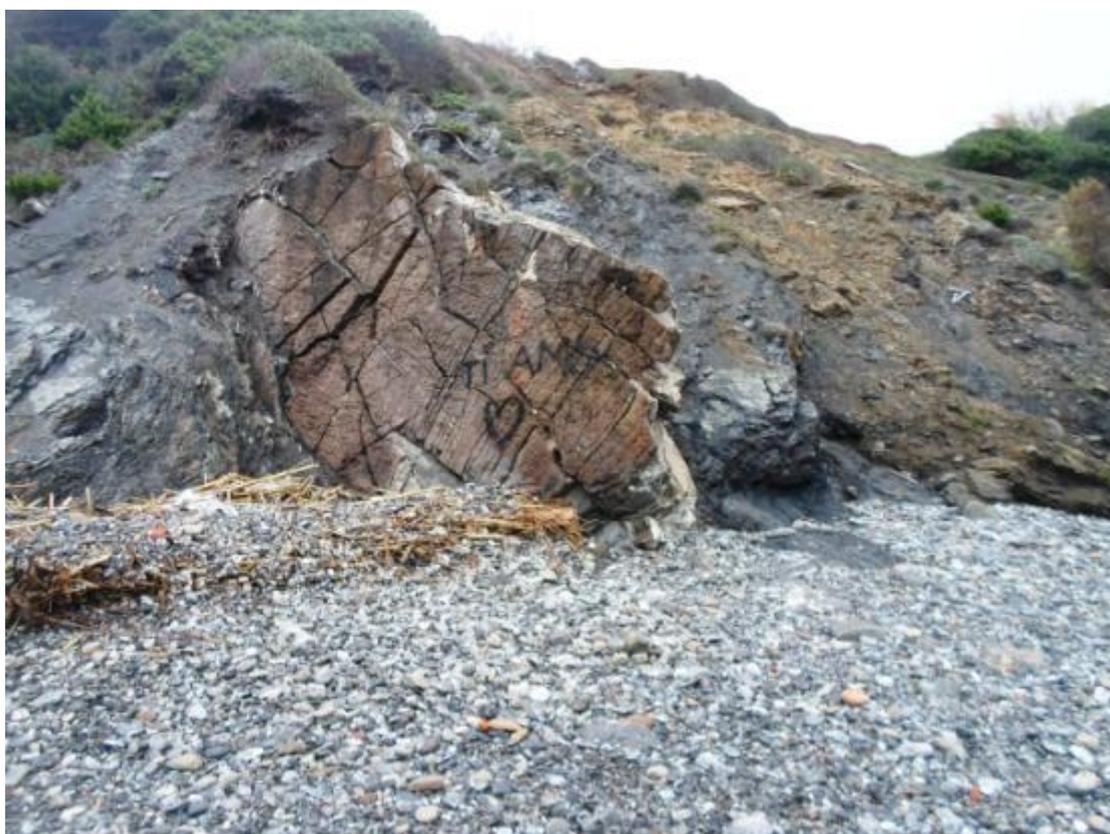
Sotto: un blocco lapideo stratiforme posto in posizione precaria subverticale alla base della falesia.

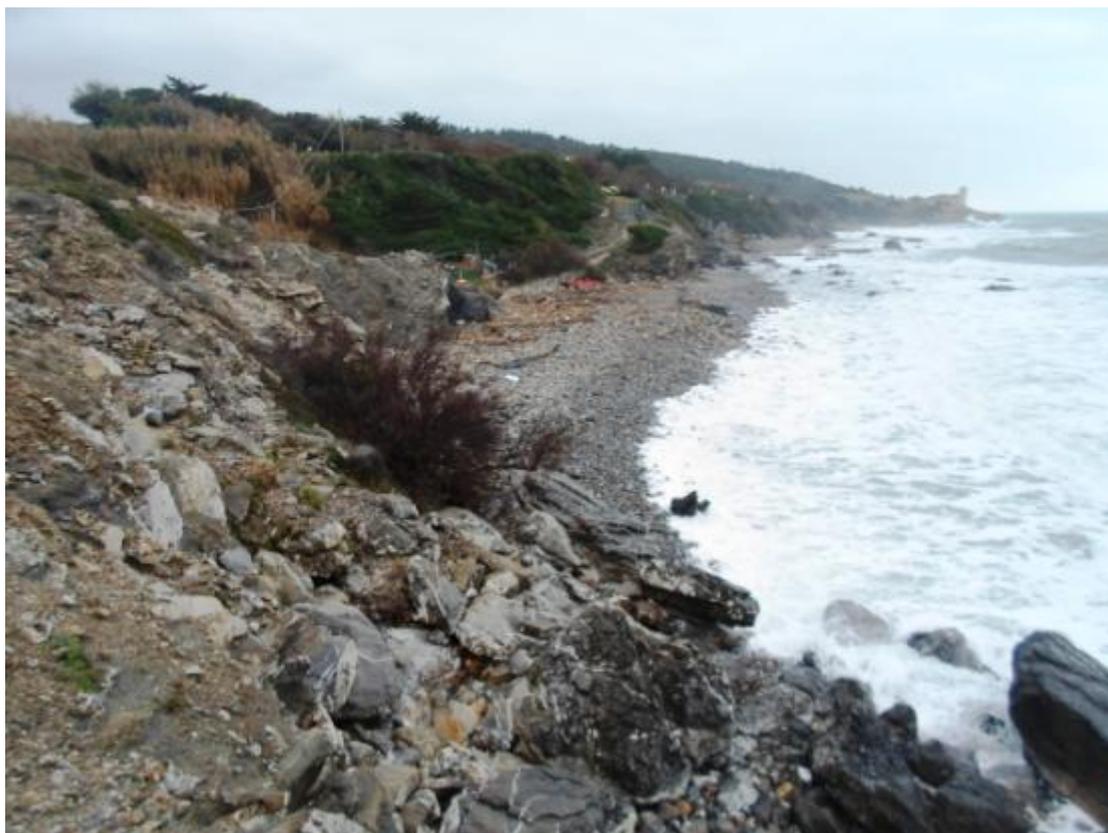
**SETTORE 66 - SPIAGGIA DELLA GINESTRA (03-01-18)**

Sopra: panoramica dall'alto verso Sud. Evidenza dei blocchi crollati alla base della falesia

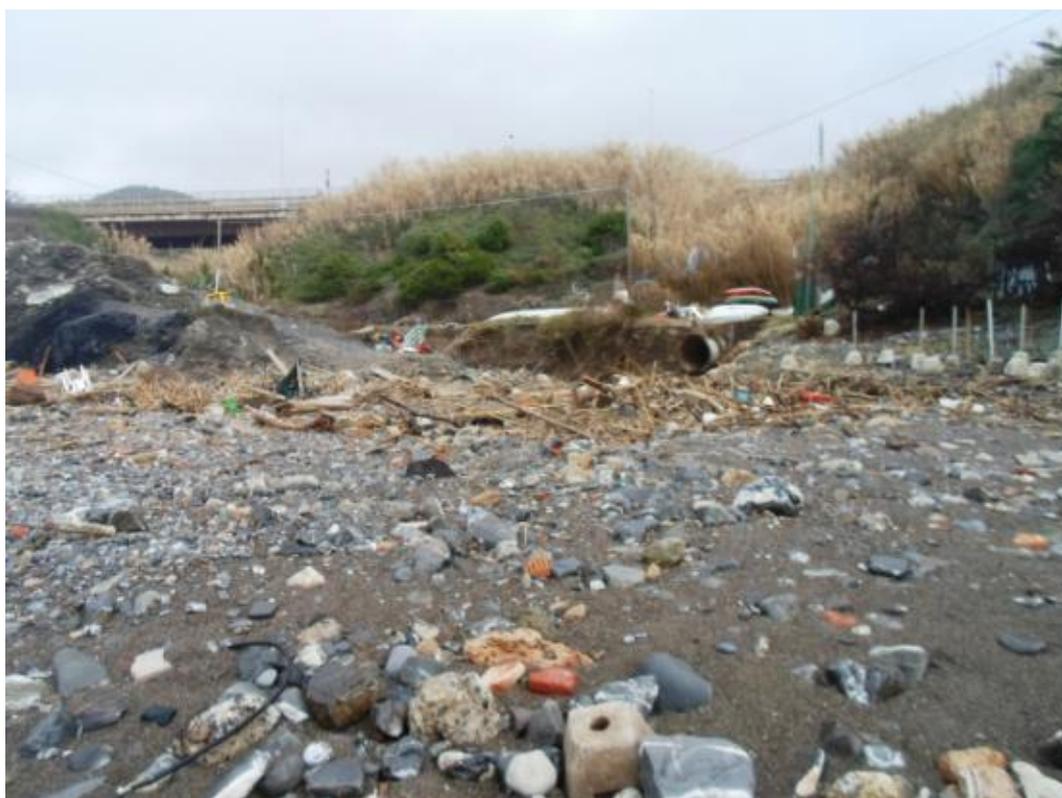
Sotto: panoramica in direzione monte, verso la foce del Fosso del Malpasso. Blocchi di grandi dimensioni e materiali eterogenei, oltre erosione di sponda legati al recente evento alluvionale del 10 settembre 2017. Si noti anche lo sbocco del Rio Sanguigna (tombino ben visibile)

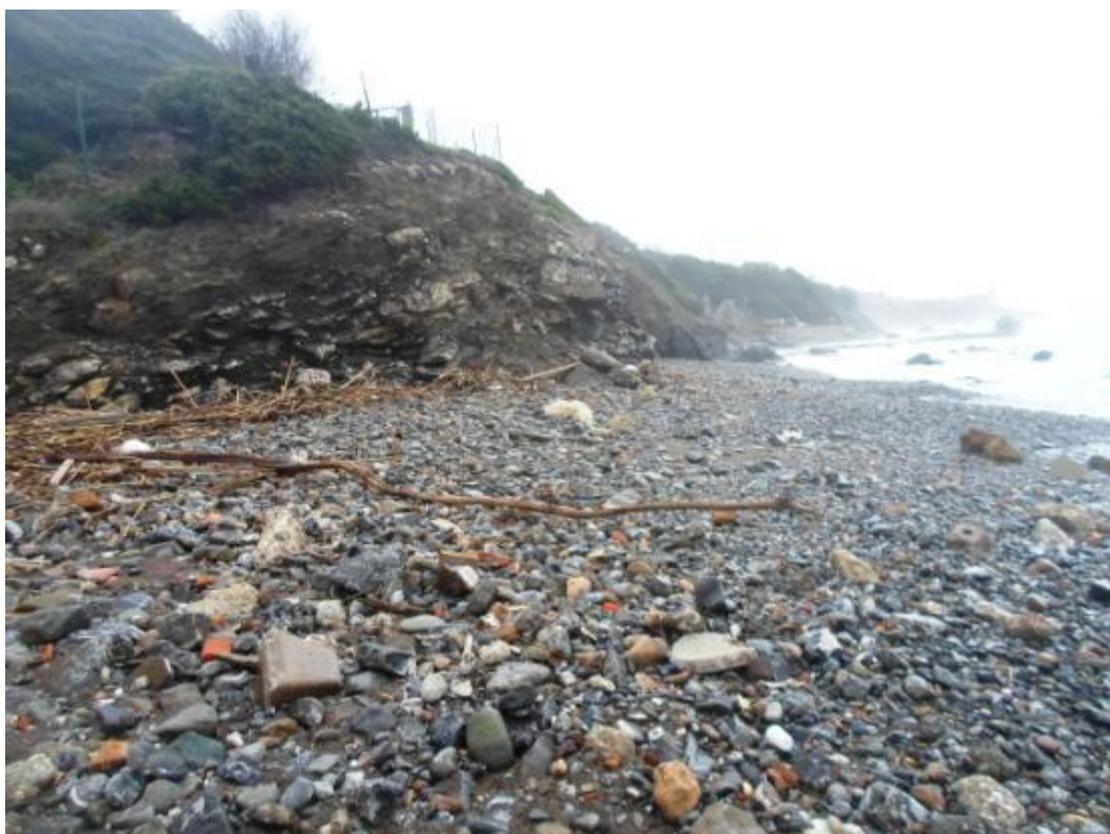
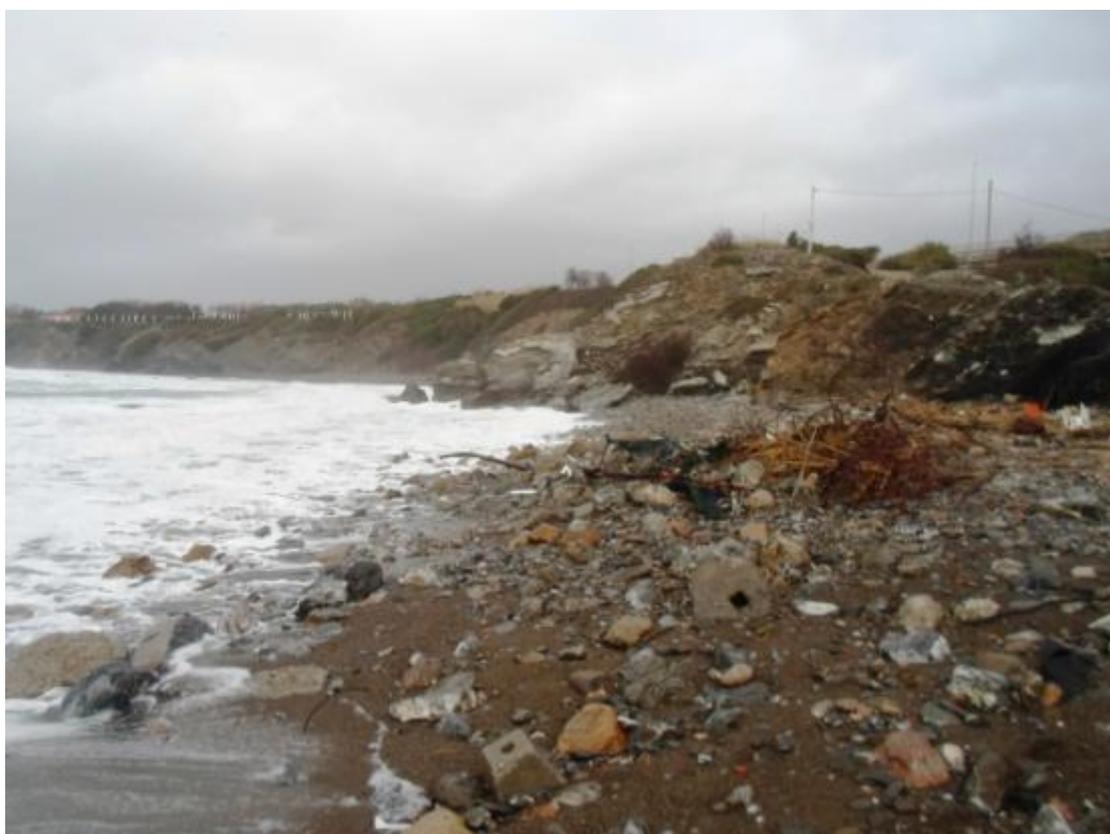
Sopra: la spiaggia della Ginestra con i materiali accumulati alla foce del Fosso e la falesia attigua in direzione Sud  
Sotto: ancora la spiaggia e la falesia in direzione Nord. Evidente la mole di materiali eterogenei trasportati dal fosso durante l'alluvione

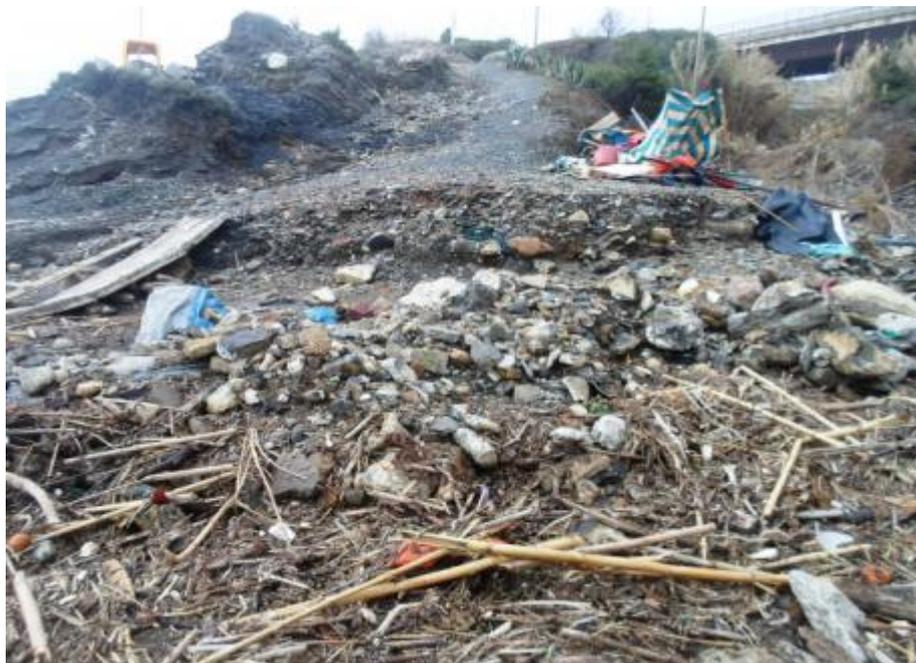
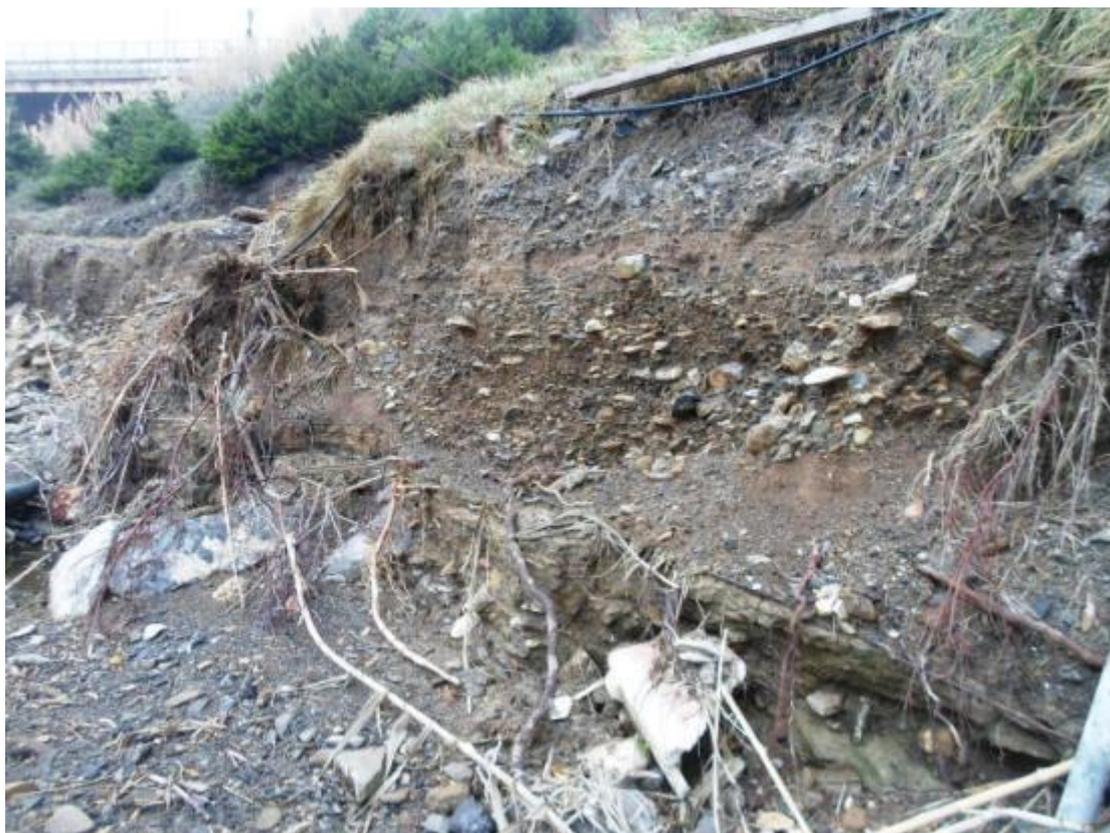
Sopra e sotto: evidenti fenomeni erosivi delle sponde lasciati dalla piena dell'alluvione del 10-9-17

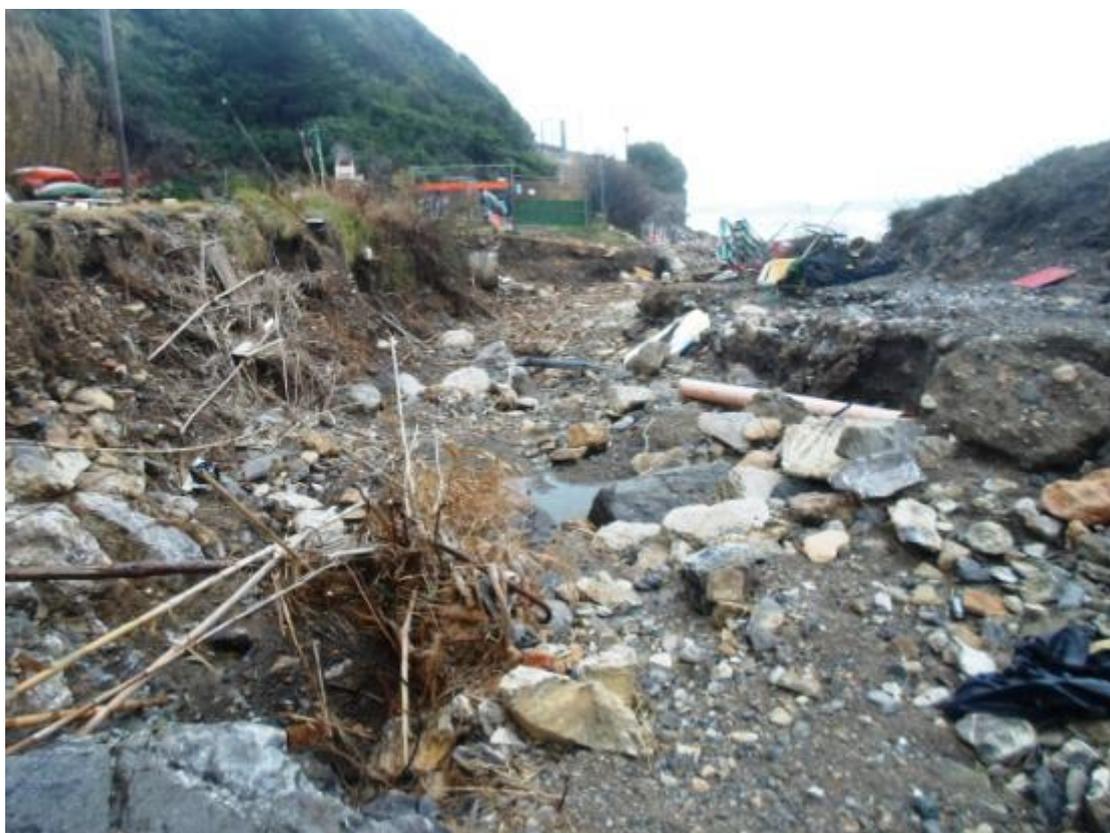
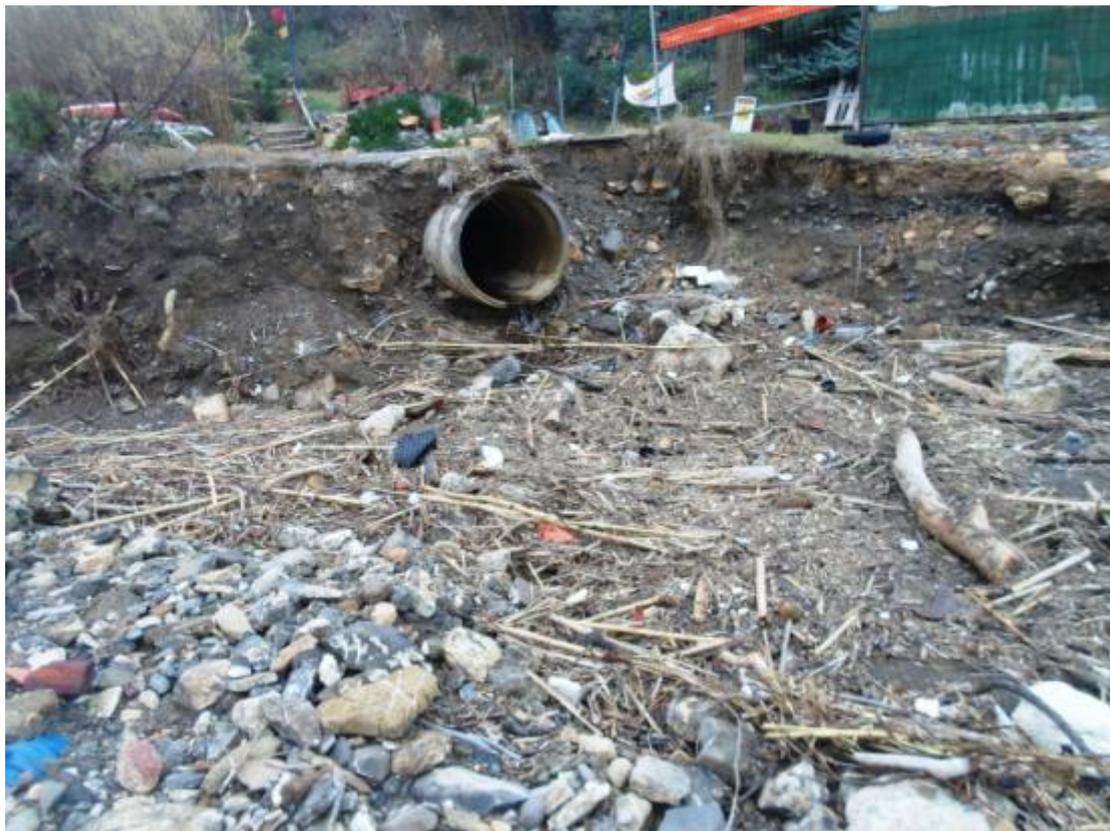
Sopra e sotto: primo piano dello sbocco del condotto finale del Rio Sanguigna, tombato nell'ultimo tratto.

L'erosione ha messo a giorno parte della tubazione

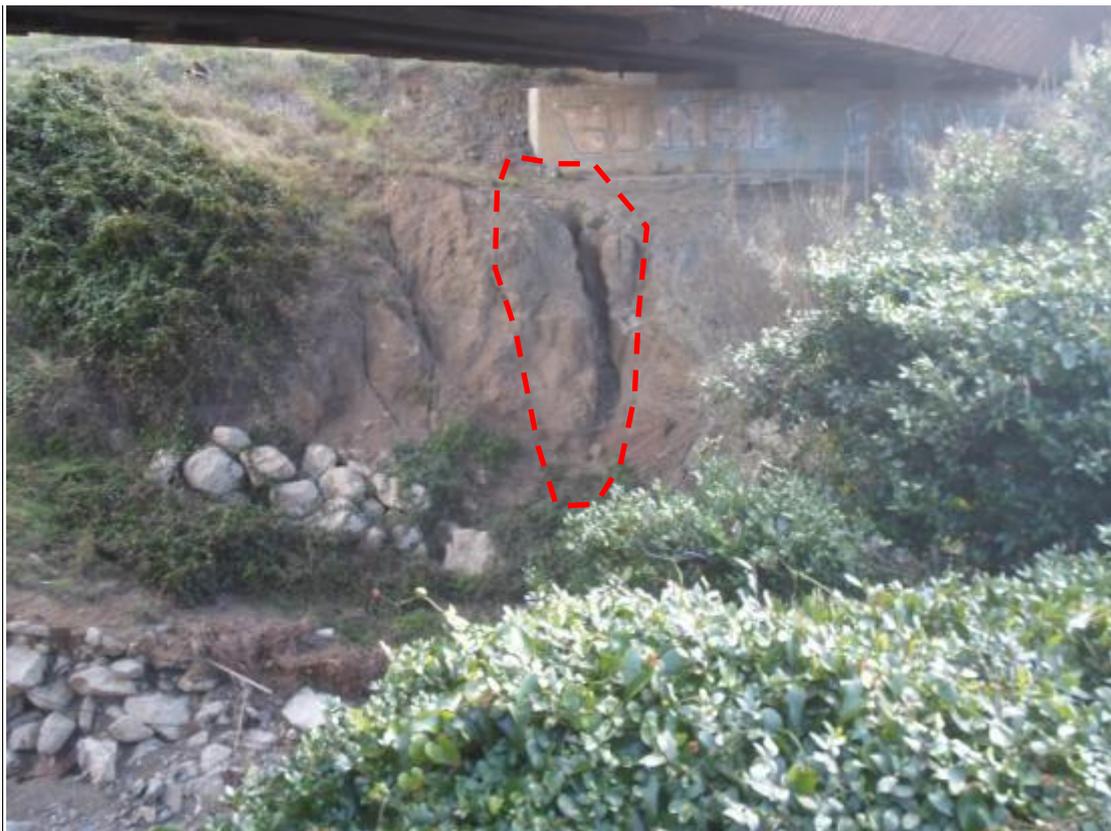
**SETTORE 68 - VIADOTTO STRADALE SU MALPASSO - FENOMENI EROSIVI (09-01-18)**

Sopra: erosione accelerata, con rivolo molto approfondito, lungo il terrapieno sottostante una fondazione del viadotto stradale: si consigliano verifiche approfondite in merito.

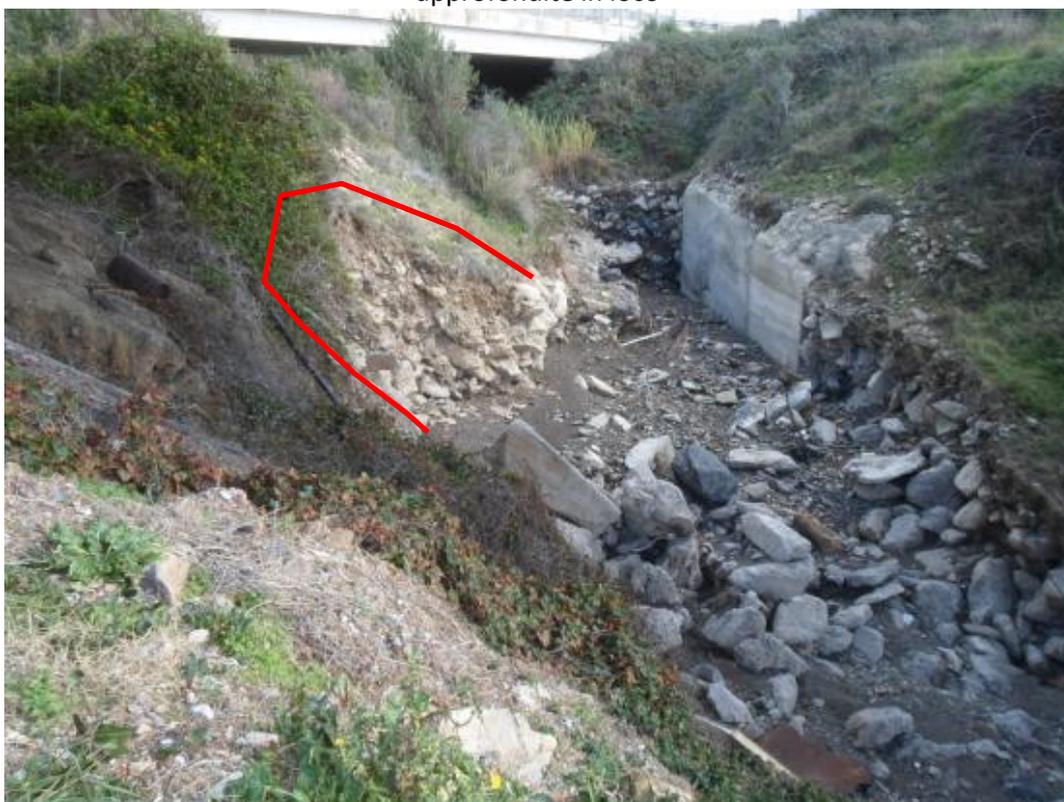
Sotto: sul lato dx c'è un fenomeno di instabilità con asportazione materiali lapidei e blocchi di cemento armato che potrebbero derivare da un muro di sostegno divelto dalla piena simile a quello visibile in foto: si consigliano verifiche approfondite in loco

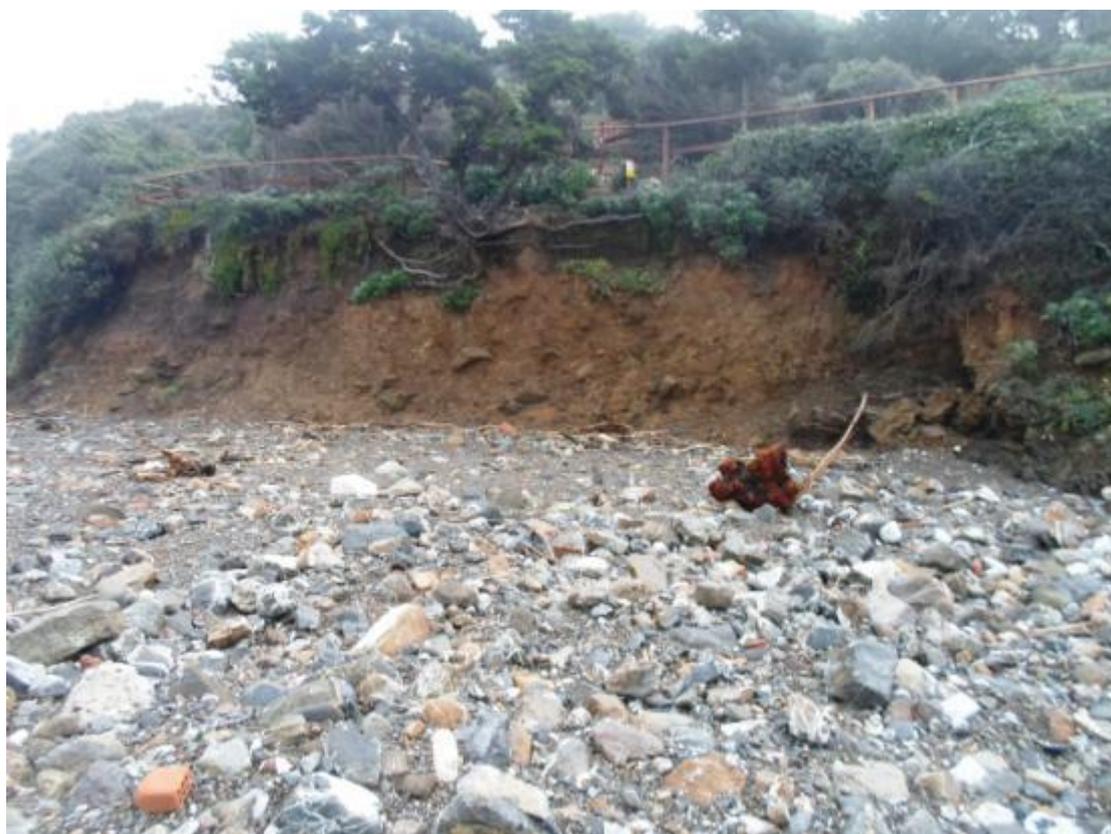
Sotto: evidenti fenomeni erosivi e destabilizzanti della coltre terrigena nel settore Nord

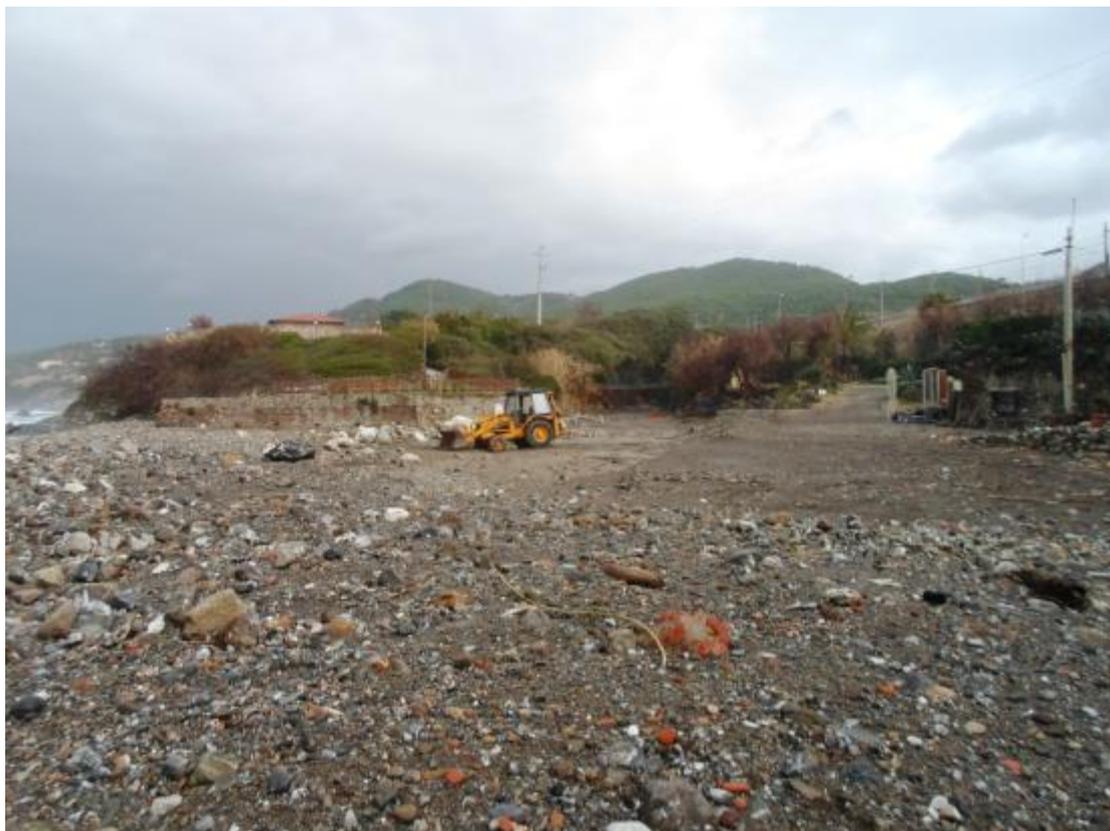
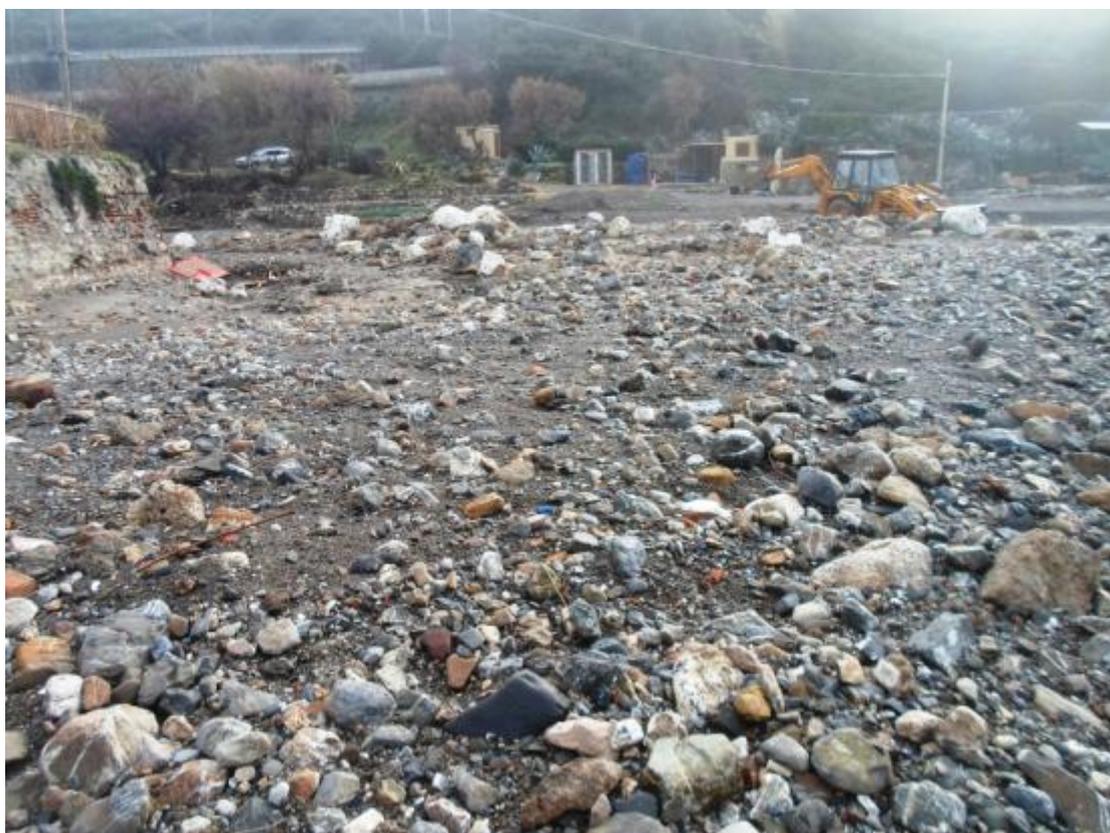
Sopra e sotto: abbondanza di materiali lapidei eterogenei e eterometrici, anche molto grossolani, lasciati in posto dall'ultima alluvione e in parte rimaneggiati dalle mareggiate

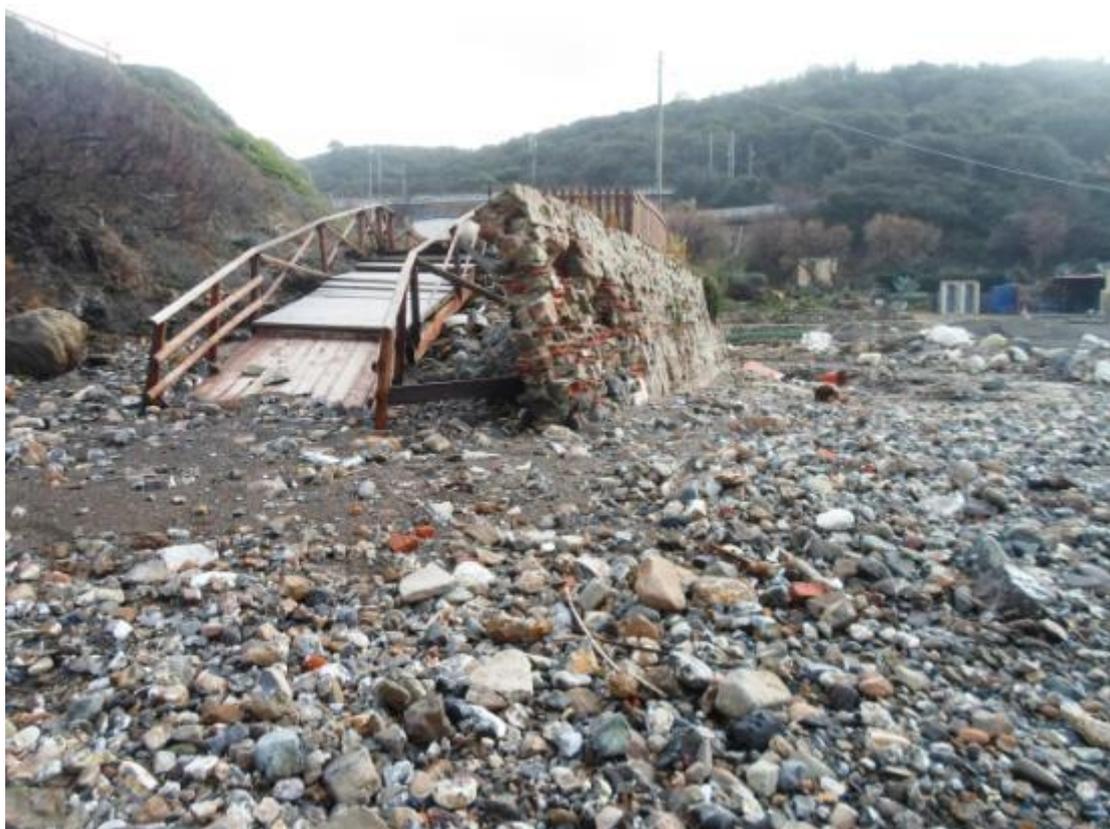
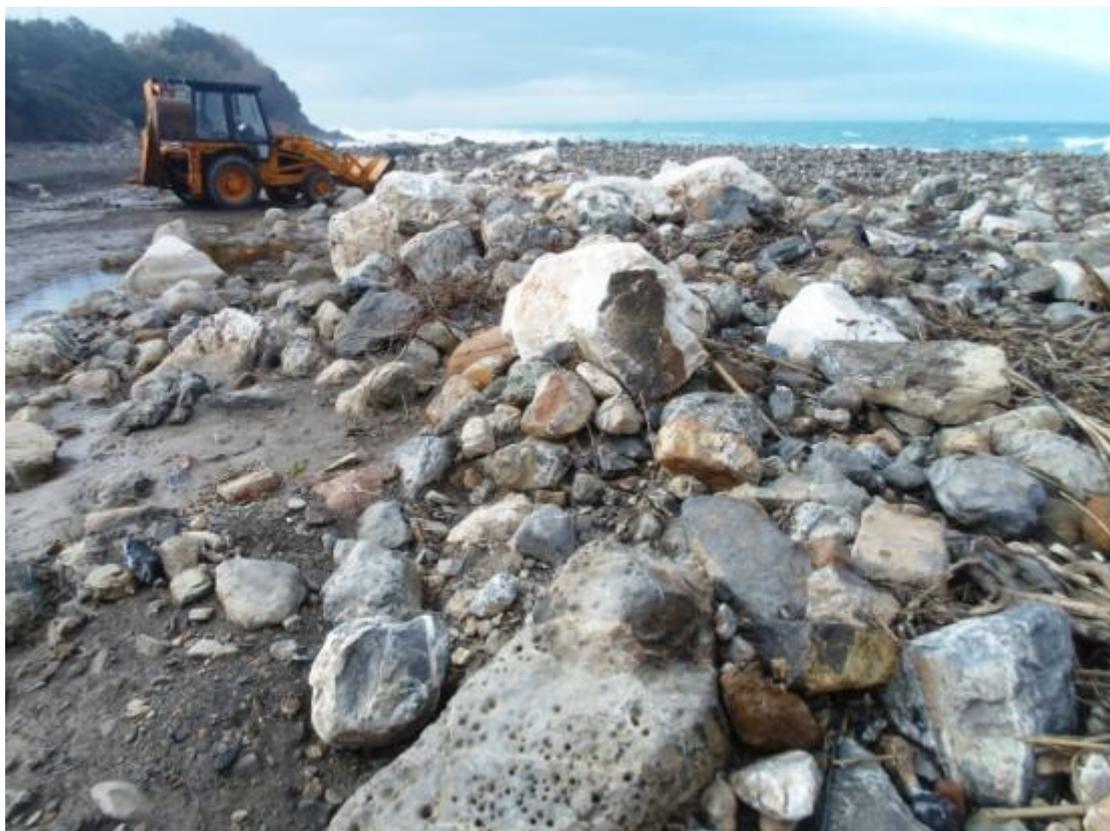
Sopra: un vecchio muro a retta in fase di crollo e, sotto, foto eseguita per mostrare le dimensioni considerevoli dei blocchi lapidei più grandi che sono stati trascinati dal Rio Maroccone fino alla foce

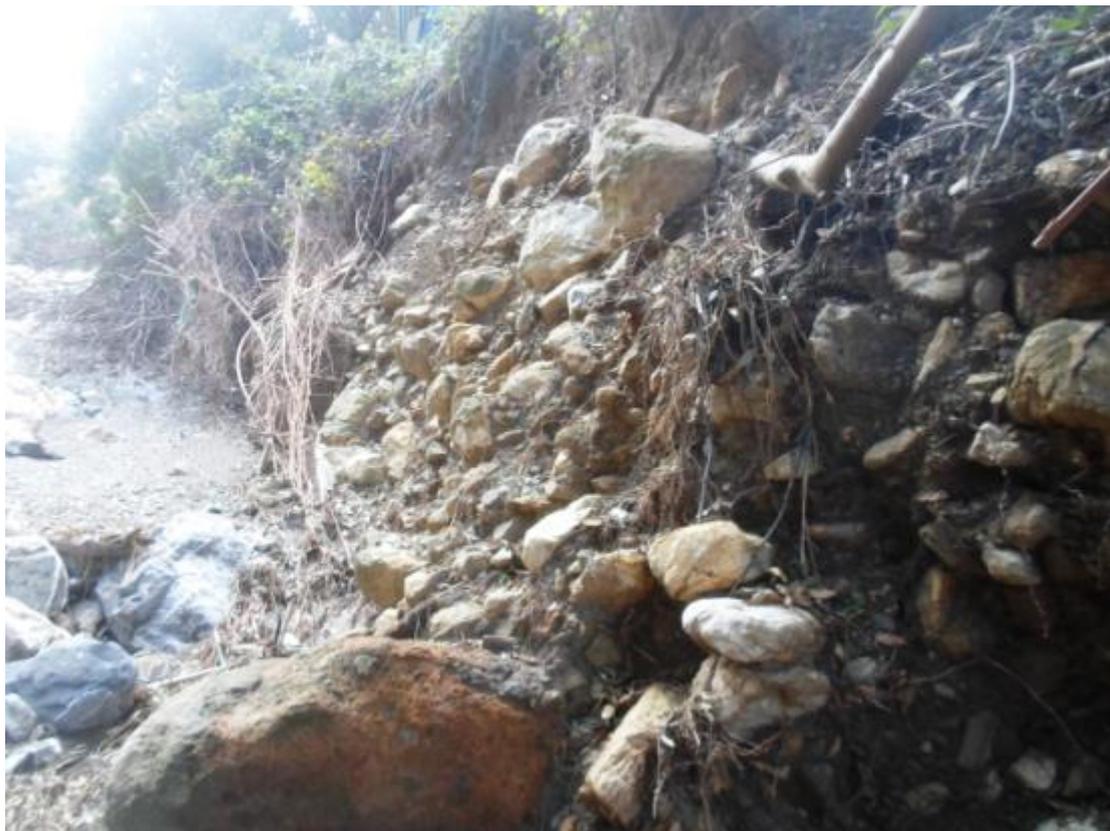
**SETTORE 70 - FOCE DEL RIO MAROCONE (05-01-18)**

Sopra: foto in direzione monte con erosione intensa della sponda sx poco prima della foce

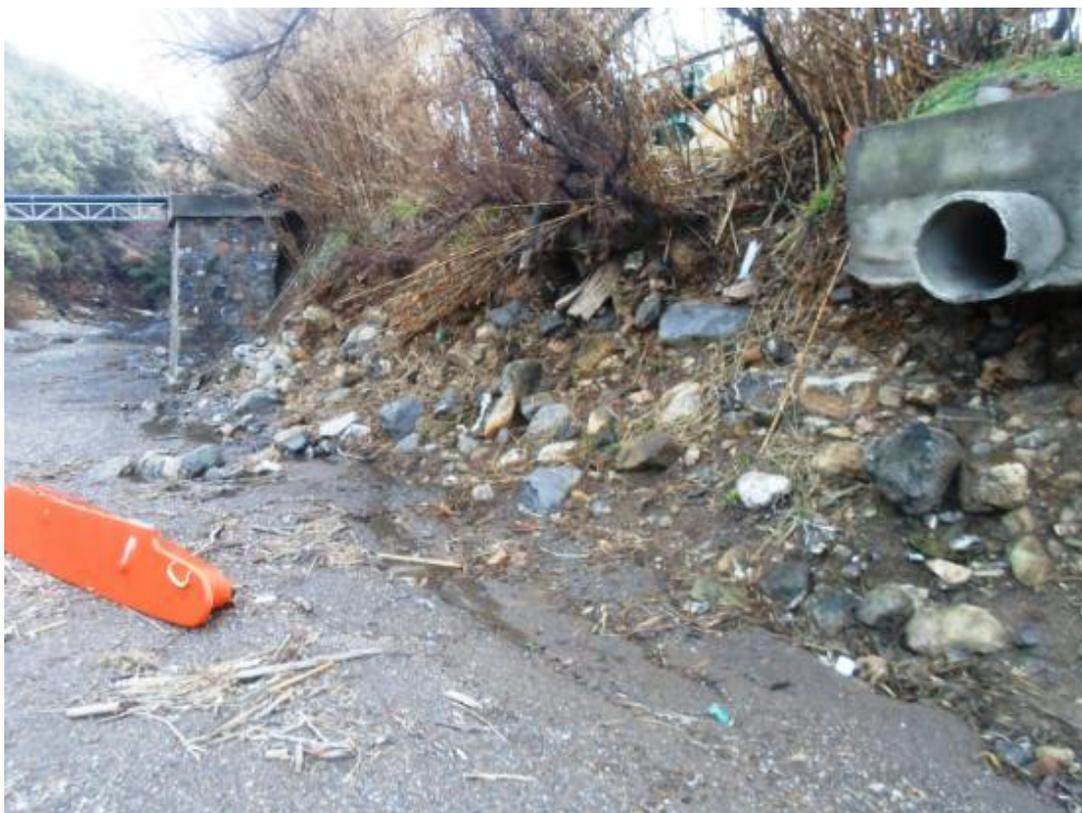
Sotto: analogo fenomeno erosivo legato alla recente alluvione del settembre 2017, lungo la sponda sx con scalzamento del terrapieno sotto una tubazione drenante

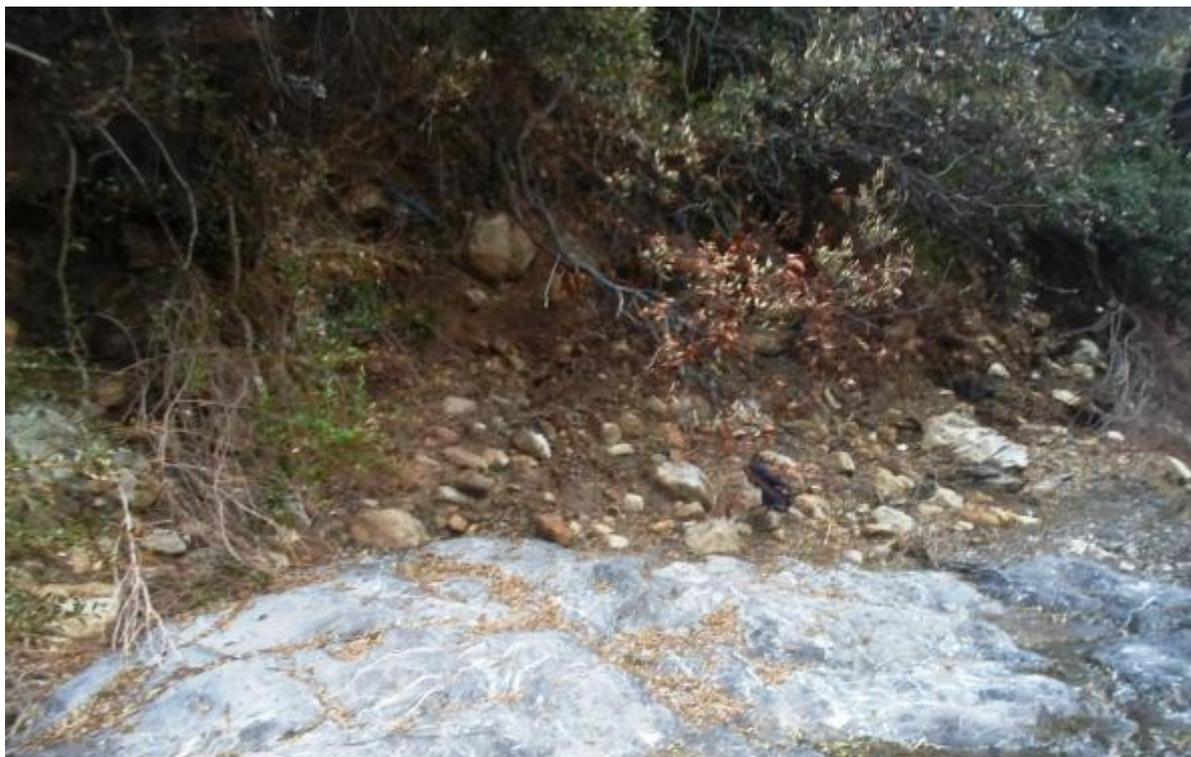
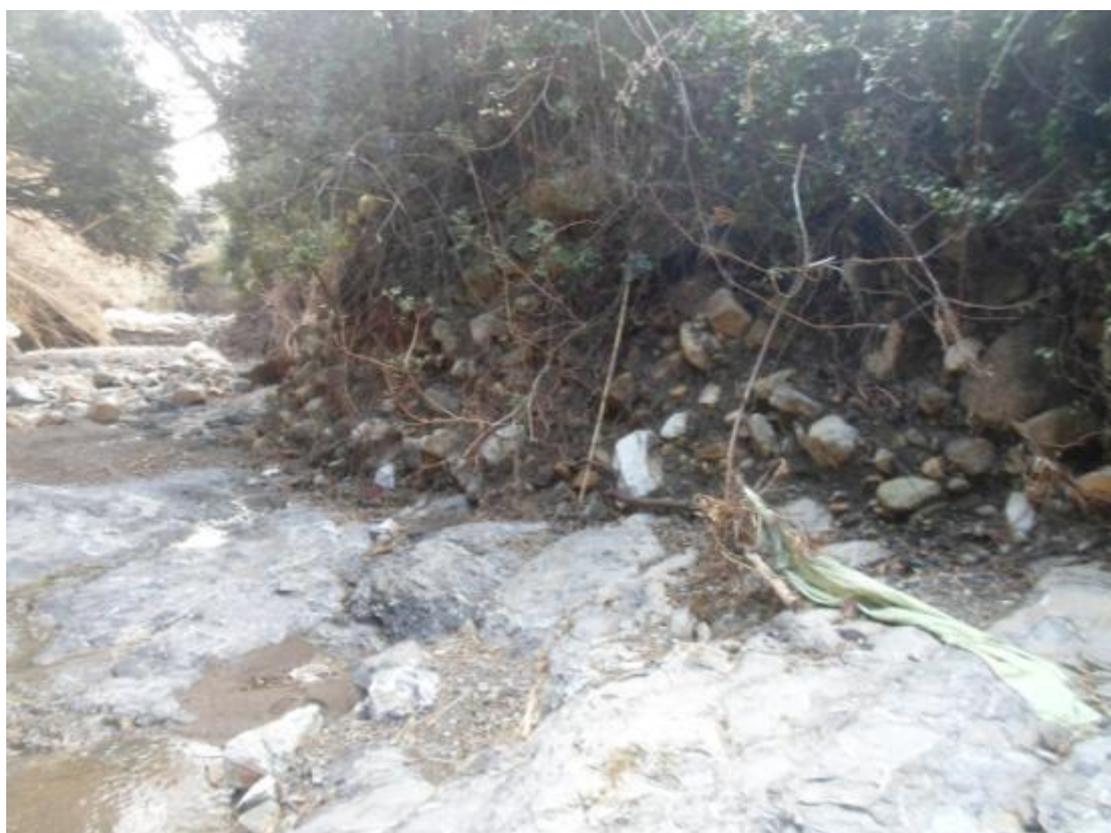
Sopra e sotto: erosione della sponda dx prodotta dall'alluvione di settembre 2017 che è stata limitata sul fondo alveo dalla presenza di roccia affiorante: altezza sponda erosa circa 2 m
