Comune di Livorno  
PIANO STRUTTURALE 2

Oggetto: **QUADRO CONOSCITIVO GEOLOGICO**

Titolo: **APPROFONDIMENTO DI INDAGINE A SEGUITO EVENTI ALLUVIONALI  
SETTEMBRE 2017**

***AGGIORNAMENTO INDAGINI GEOLOGICO-TECNICHE  
A SEGUITO EVENTO ALLUVIONALE DEL 09-10 SETTEMBRE 2017***

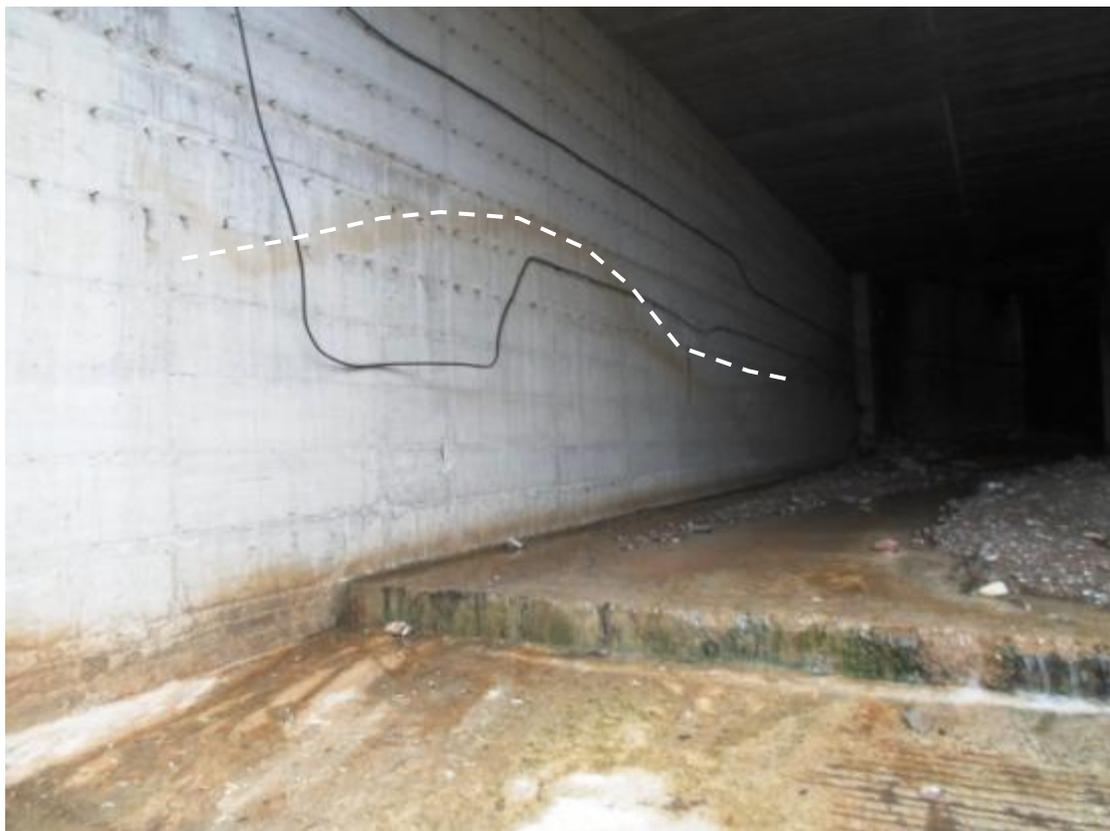
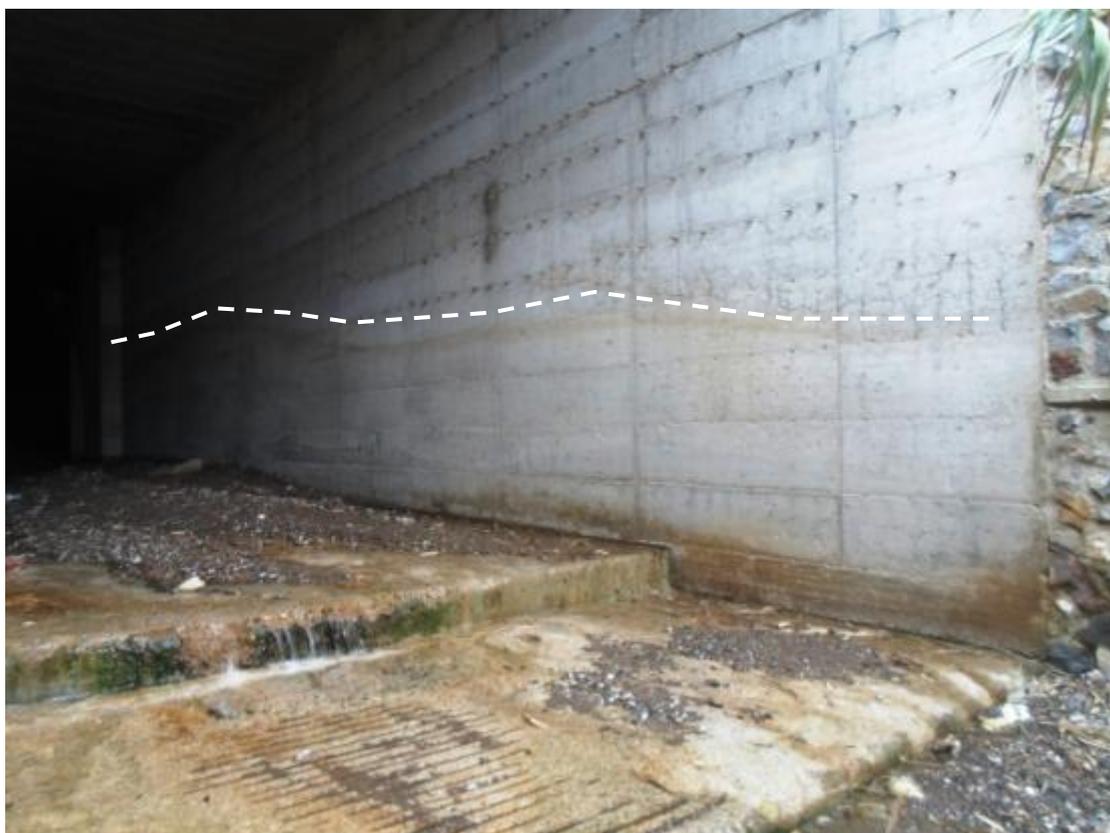
Sopra e sotto: sulle pareti interne del sottopasso stradale la violenta alluvione di settembre ha lasciato dei segni inequivocabili alla sommità dell'onda di piena: vedasi la linea marrone evidenziata con tratto in bianco su entrambe le pareti: altezza max circa 2,5 m, minima circa 1-1.5 m. Il fenomeno conferma la portata eccezionale della piena transitata in questo fosso e scaricatasi nella zona di foce con i fenomeni già visti.

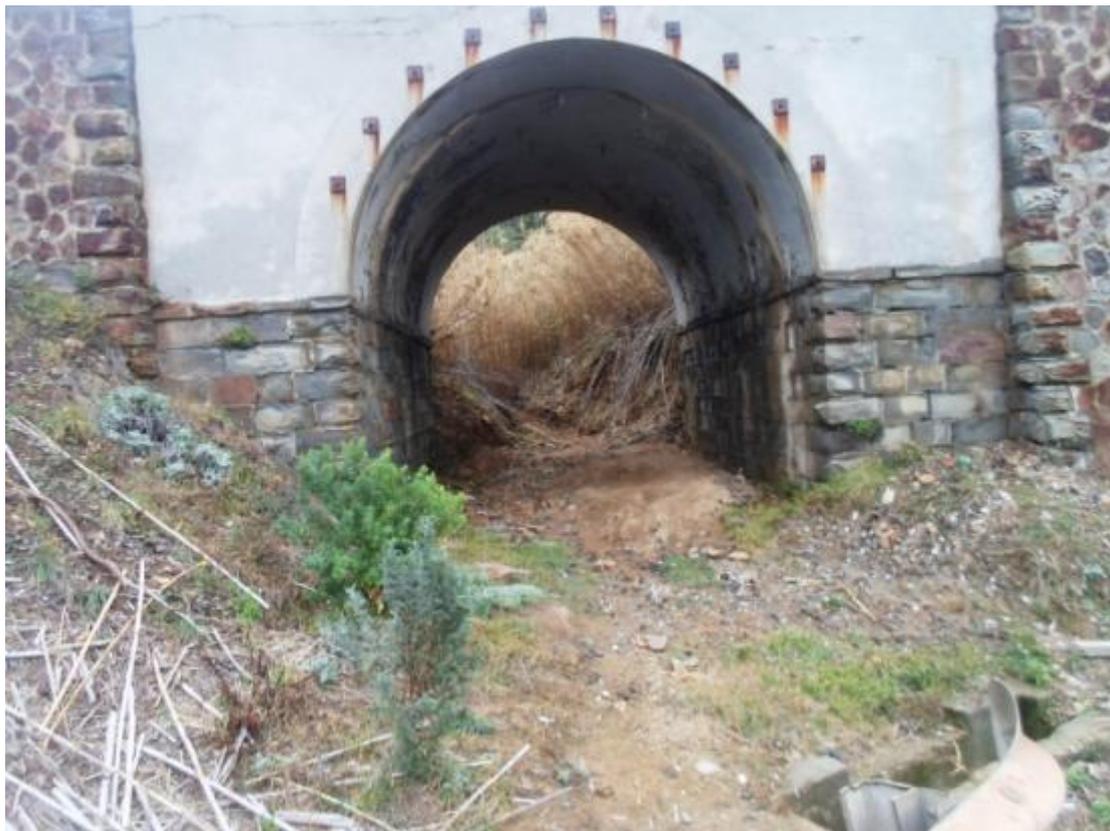
**SETTORE 72 - FOSSO DEL BOCCALE (05-01-18)**

Sopra: il sottopasso ferroviario che ospita l'alveo del fosso, anche se una parte delle acque è convogliata in sotterraneo (vedi più avanti)

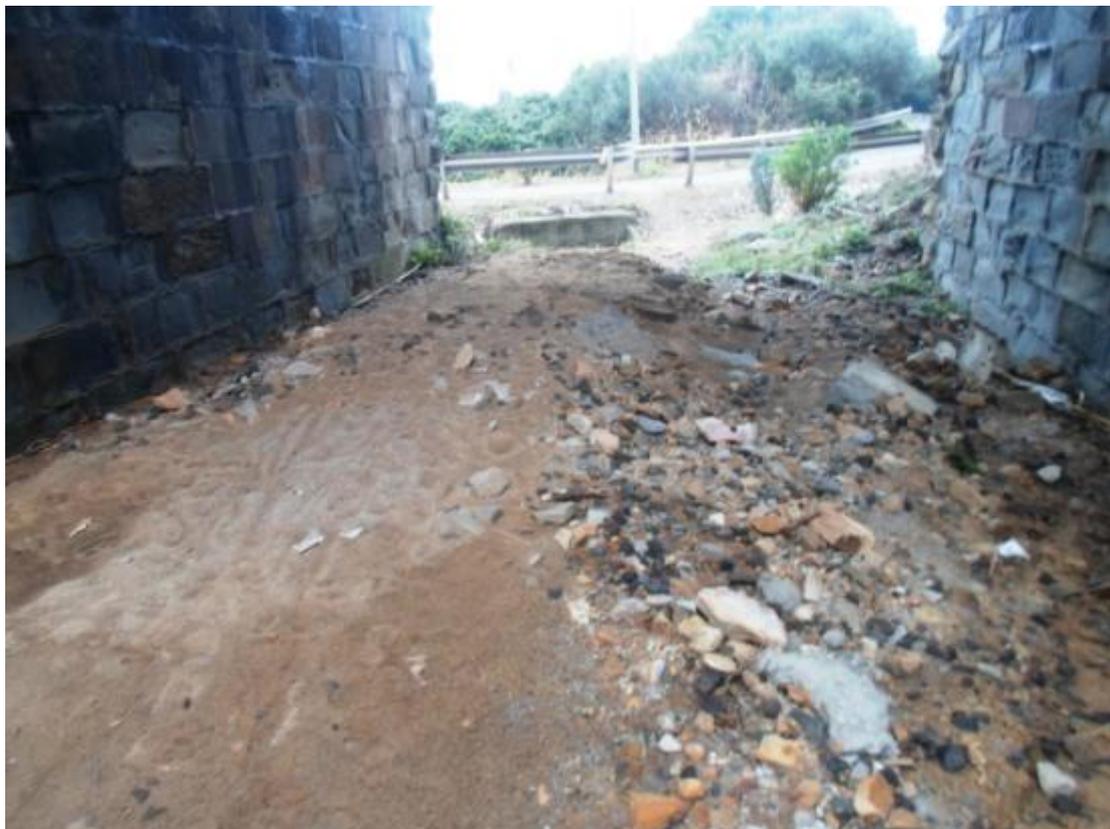
Sotto: notevoli accumuli di materiale depositato dalle acque durante l'alluvione di settembre

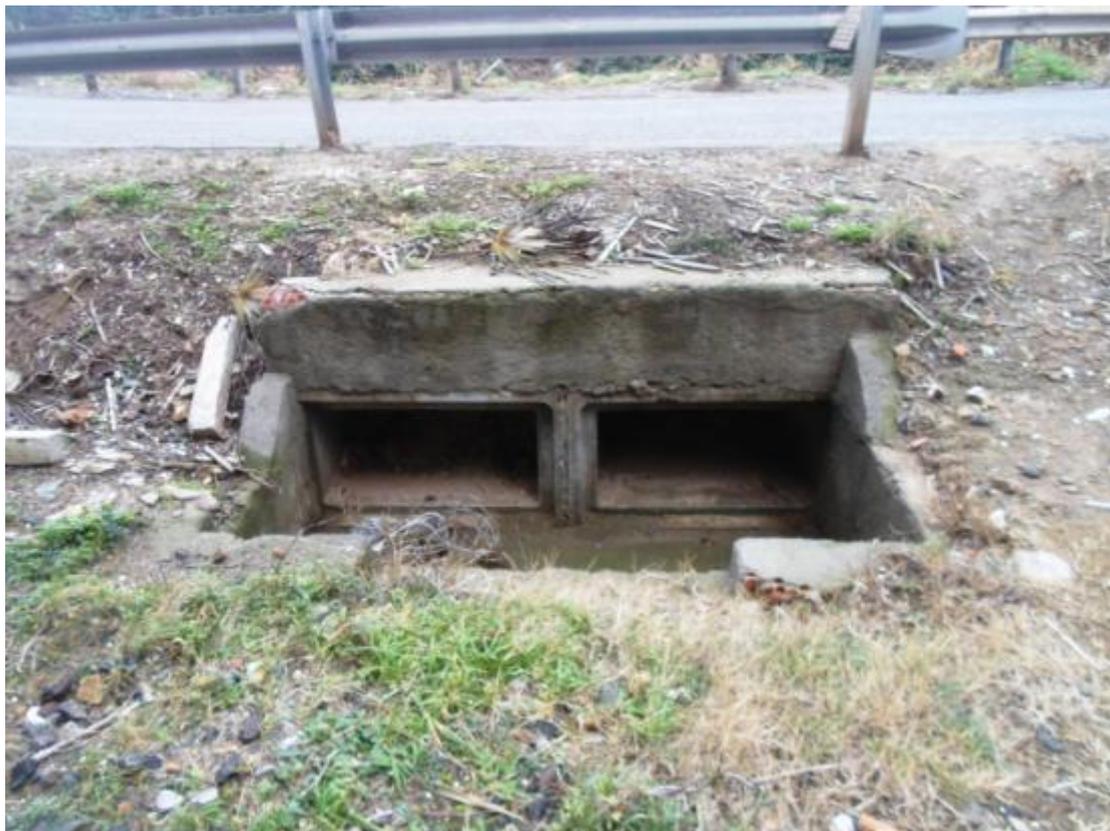
Sopra: il tombino ove sono convogliate le acque del fosso allo sbocco sulla strada

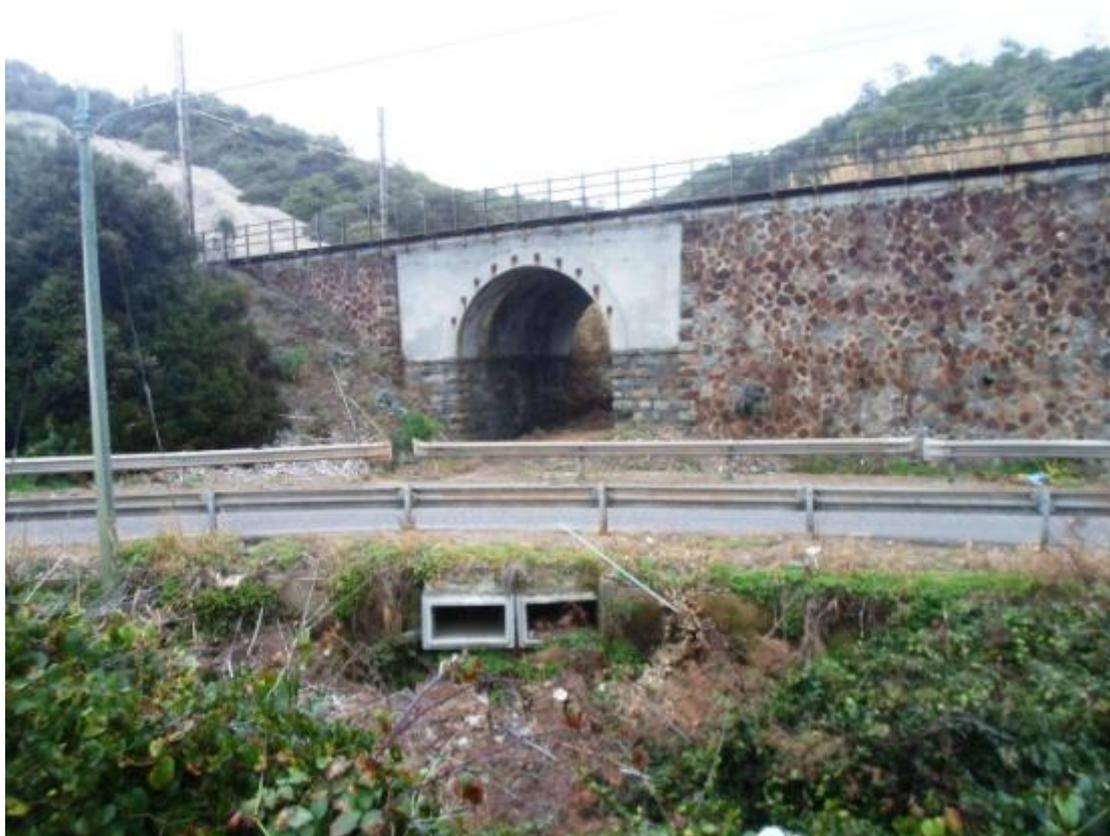
Sotto: lo sbocco a valle della strada del tombino in un settore che dovrebbe essere libero da intasamenti ma che invece (più avanti) è obliterato dalla vegetazione incontrollata e da materiali di scarico

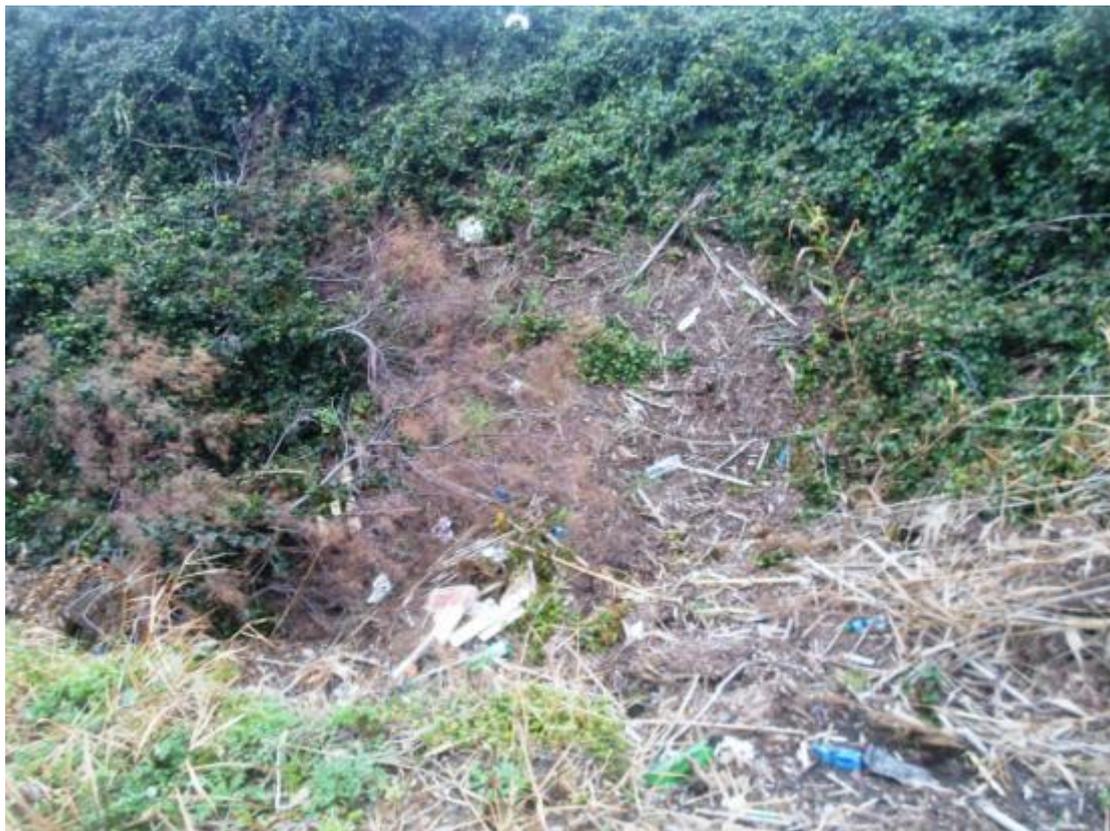
Sopra: a valle del tombino la situazione è di completo intasamento, anzichè consentire il deflusso delle acque

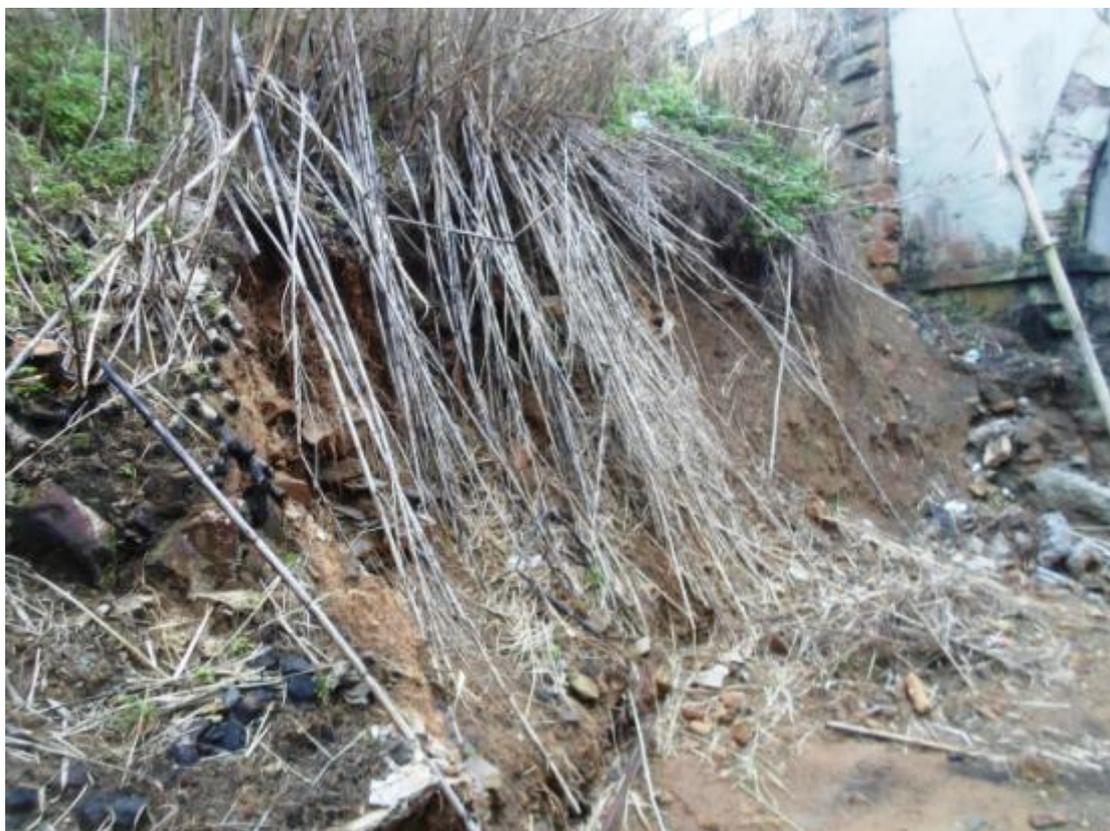
Sotto: frana lungo la sponda sx del fosso a monte della ferrovia

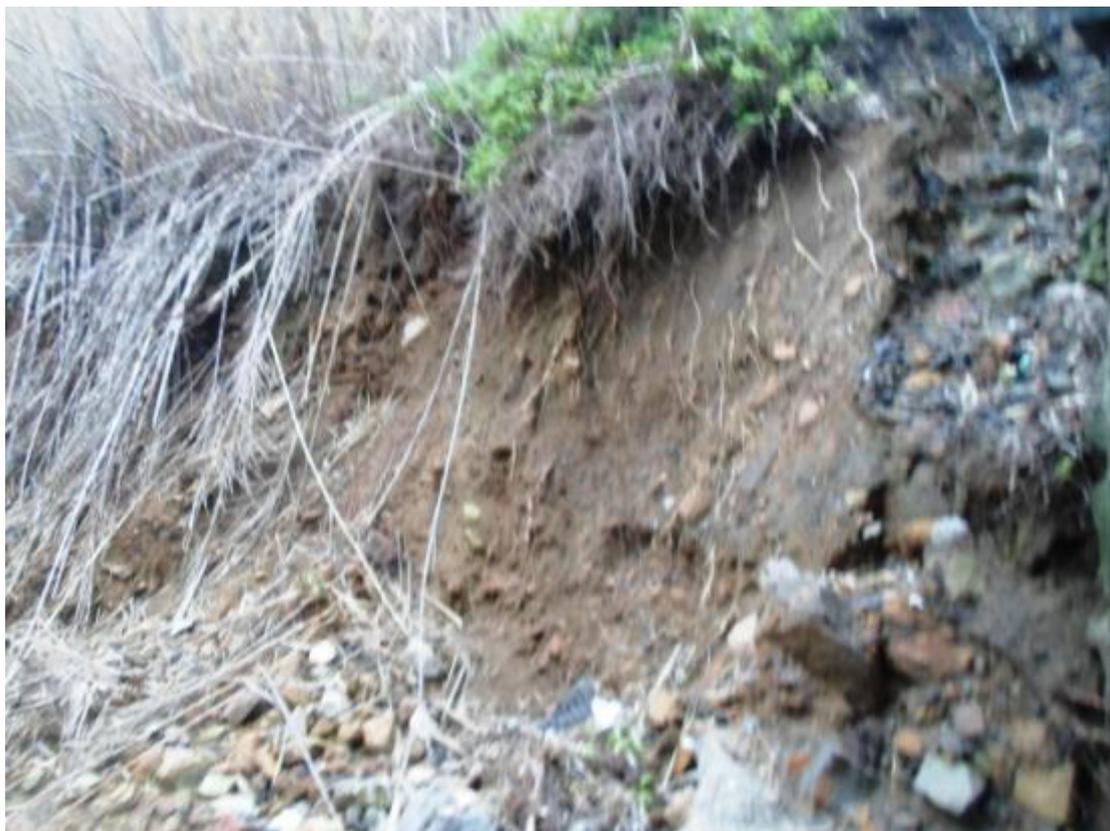
Sopra: frana a monte della ferrovia da angolazione diversa. Altezza fronte circa 3 m  
Sotto: lo sbocco della condotta sotterranea del fosso del Boccale alla base del muro di sostegno stradale,  
prima di confluire in mare

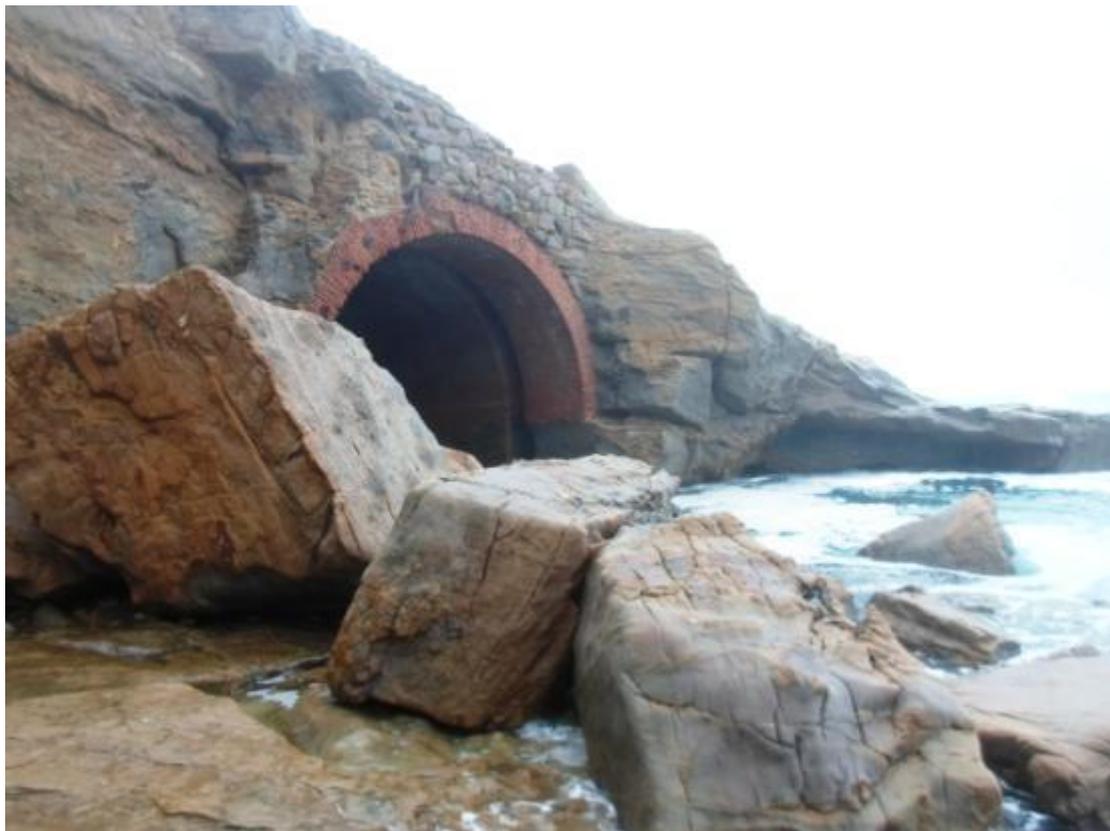
**SETTORE 73 - SCOGLI PIATTI - lato nord Fosso Boccale (05-01-18)**

Sopra: blocchi di arenaria crollati da tempo, ormai erosi e arrotondati dalle mareggiate. Ci troviamo in ex aree di cava di arenaria, come in gran parte della falesia locale.

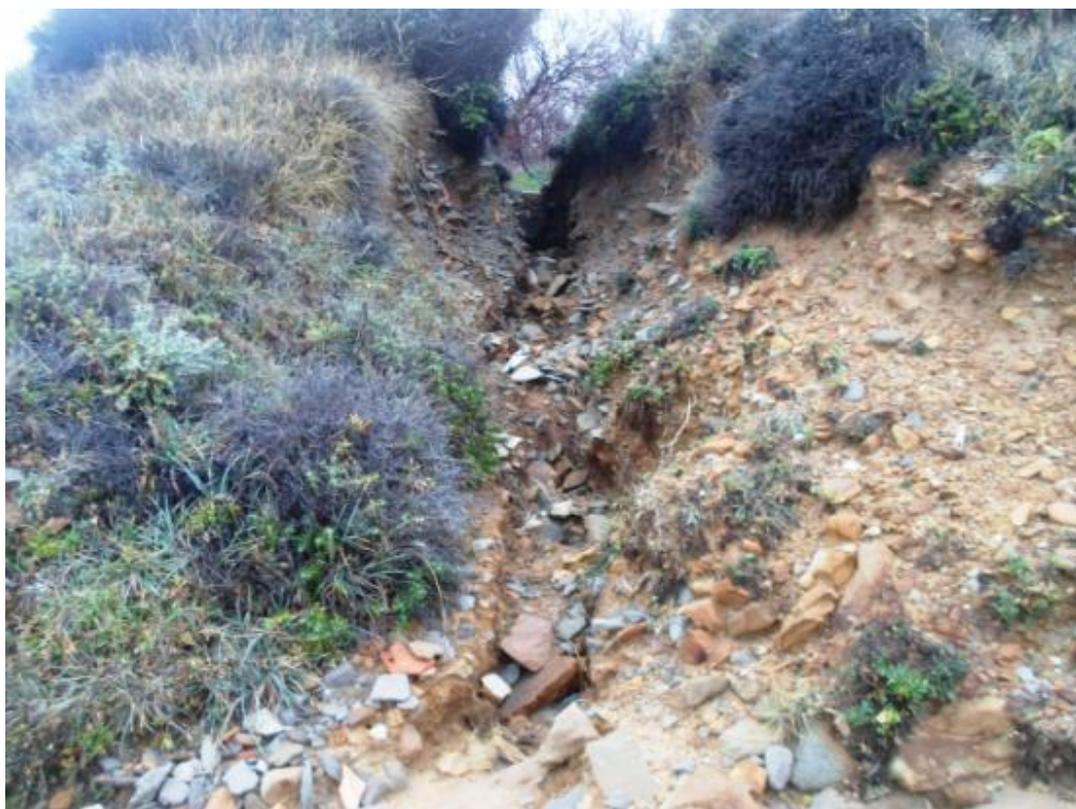
Sotto: vistosi fenomeni di erosione accelerata della copertura terrigena nella parte sommitale della falesia, lungo i vialetti di discesa al mare

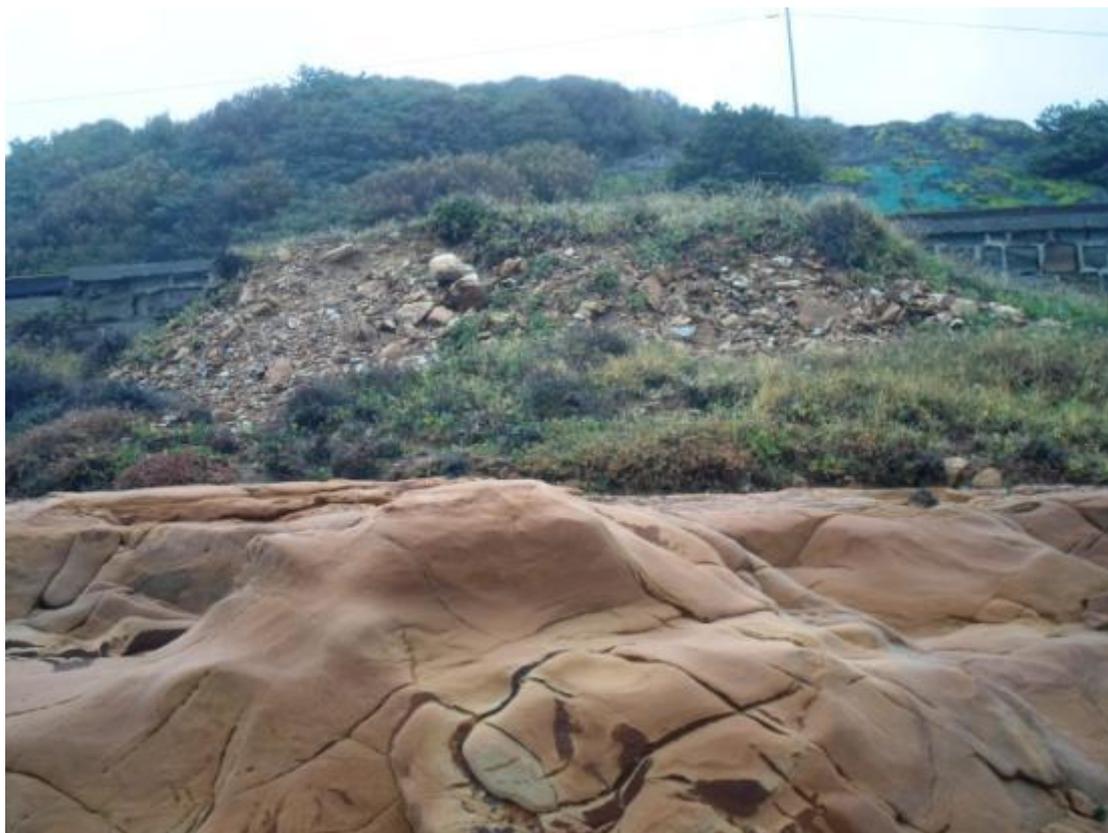
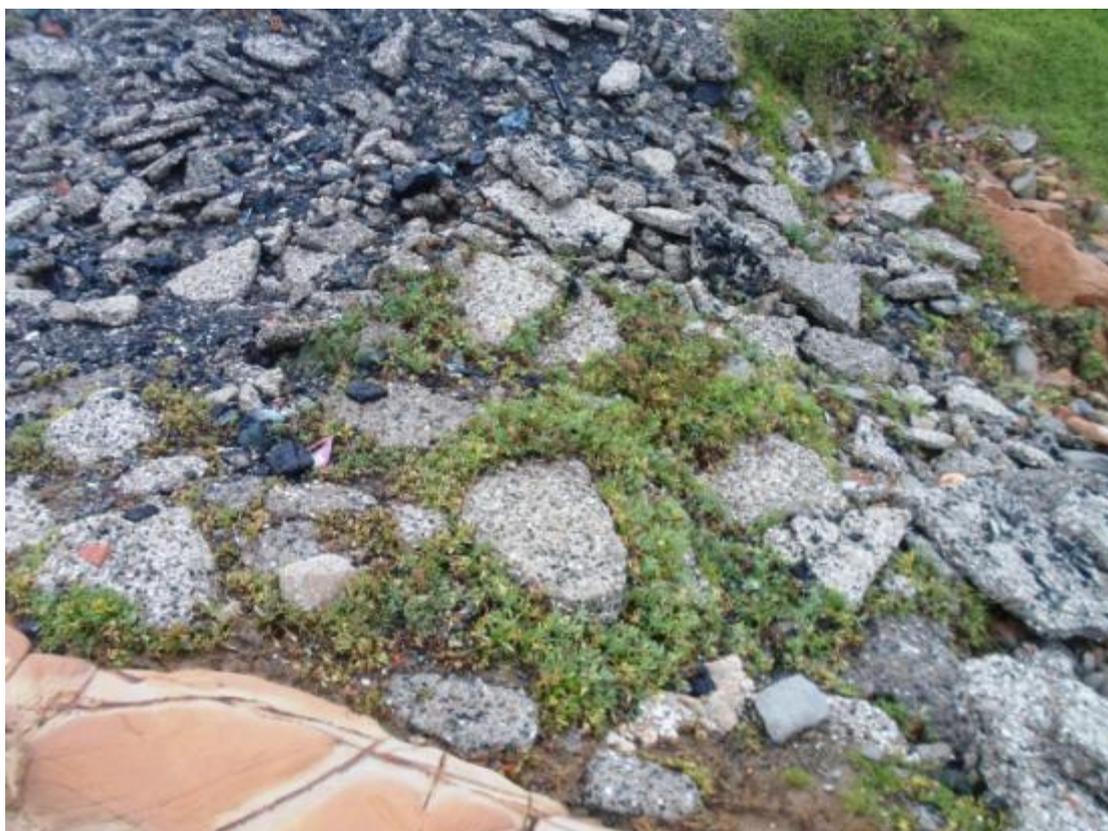
**SETTORE 74 - ZONA CALAFURIA - RIPORTI DI INERTI (05-01-18)**

Sopra e sotto: estese coltri di riporto, con materiali di risulta eterogenei, sono presenti sopra l'arenaria quale sottofondo dei parcheggi prospicienti il ristorante Calafuria e a lato della strada. Interessati da vistosi fenomeni di dilavamento durante gli eventi meteorici più intensi.

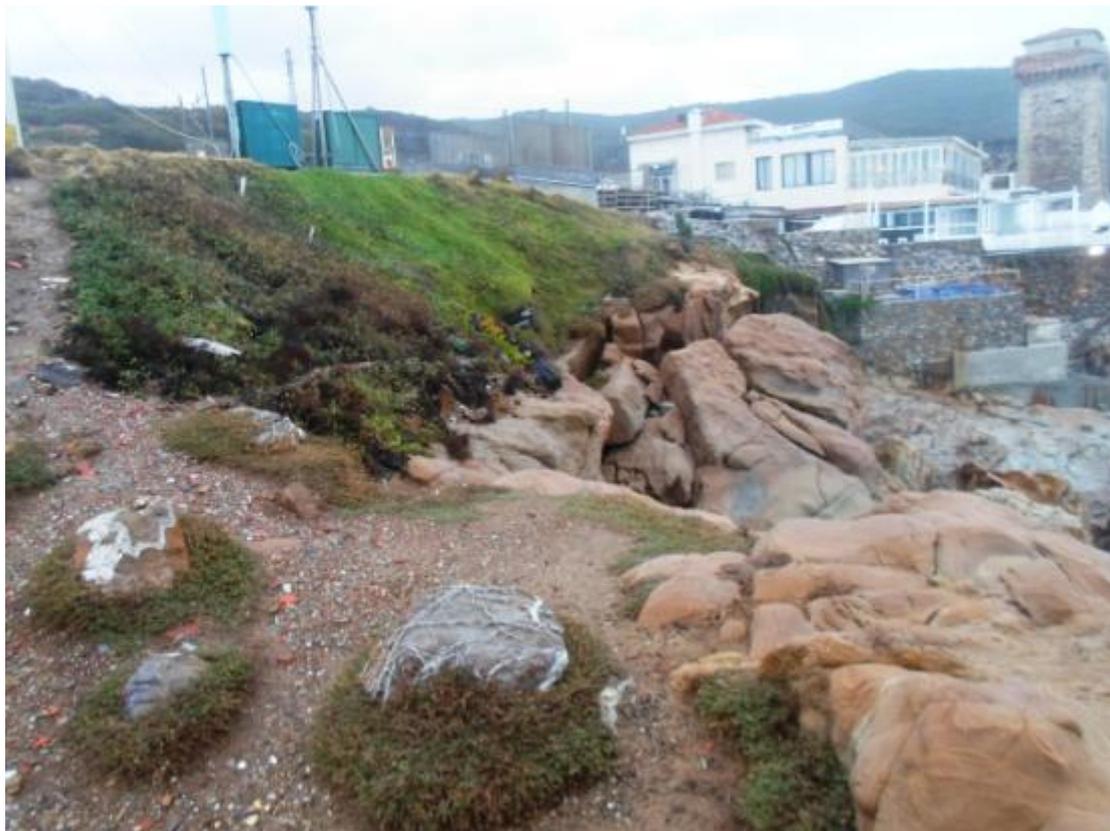
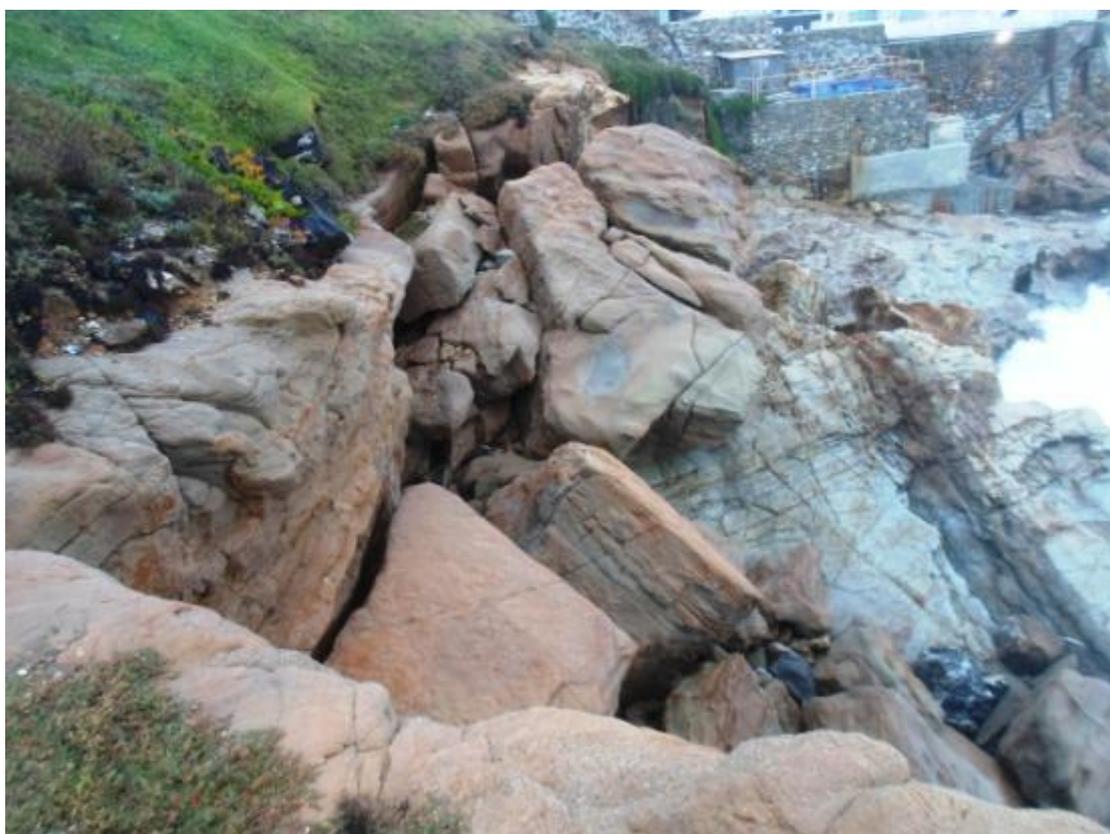
**SETTORE 75 - ZONA RISTORANTE CALAFURIA - FRANA DI CROLLO (05-01-18)**

Sopra e sotto: vecchia zona di cava adiacente al fabbricato ove negli anni scorsi si sono manifestati alcuni crolli di grossi blocchi di arenaria, meglio visibili nella foto sotto.

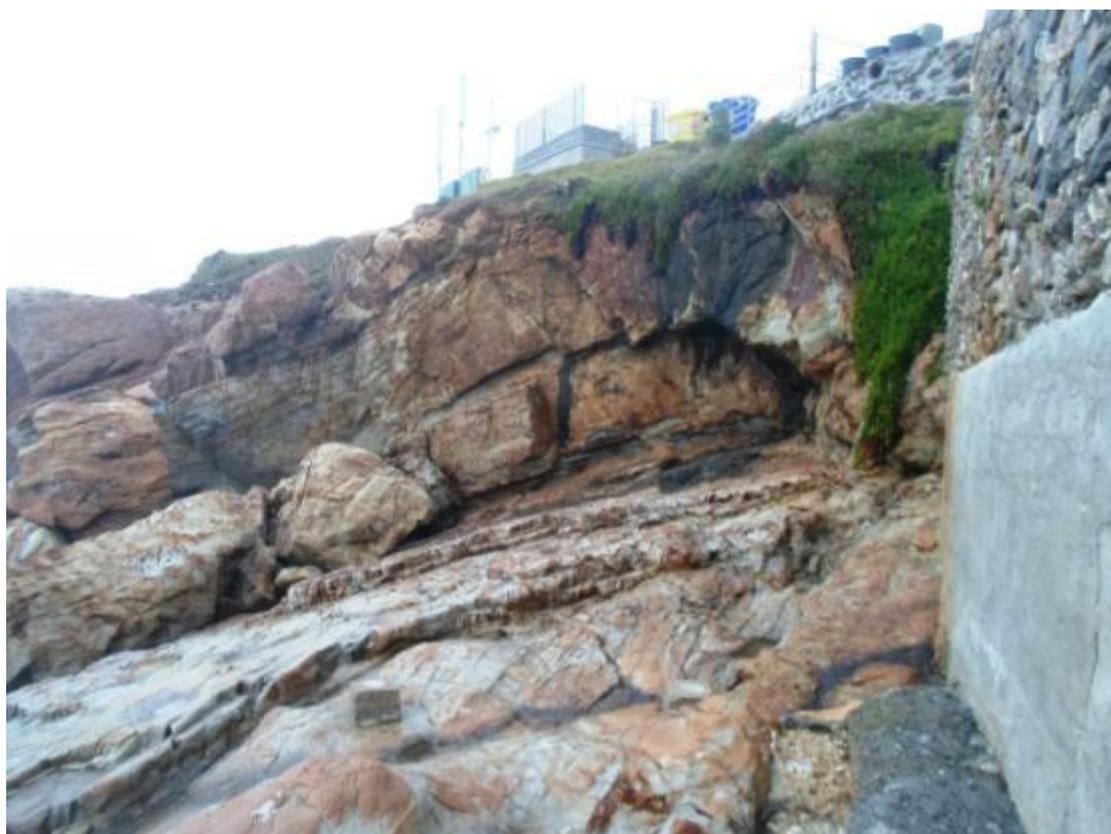
Sopra: in adiacenza al fabbricato - lato nord - c'è un altro settore di cava in abbandono ove si sono manifestati distacchi di blocchi di elevate dimensioni secondo le linee di frattura dell'ammasso.

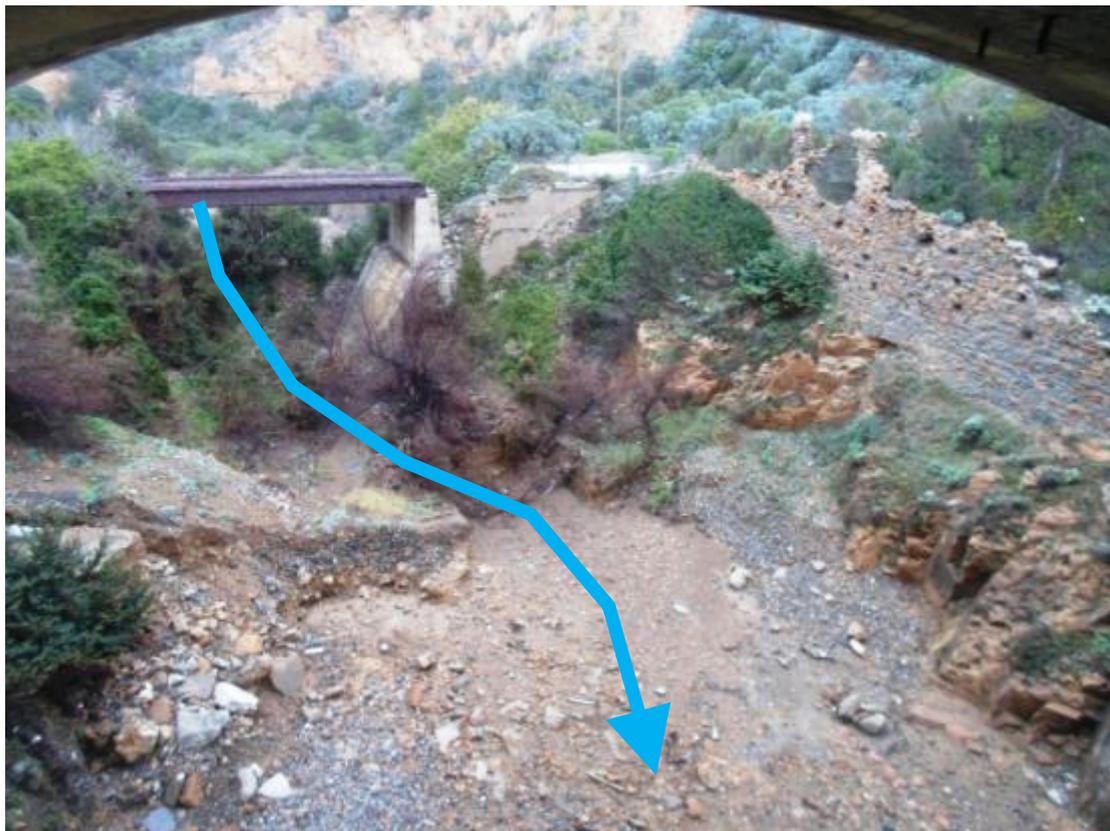
## SETTORE 76 - FOCE FOSSO DI CALAFURIA 2 (05-01-18)

Sopra: foto della foce dal ponte stradale, con evidenza di piccole frane, canali d'erosione e materiali grossolani accumulati in loco dalla forza delle acque.

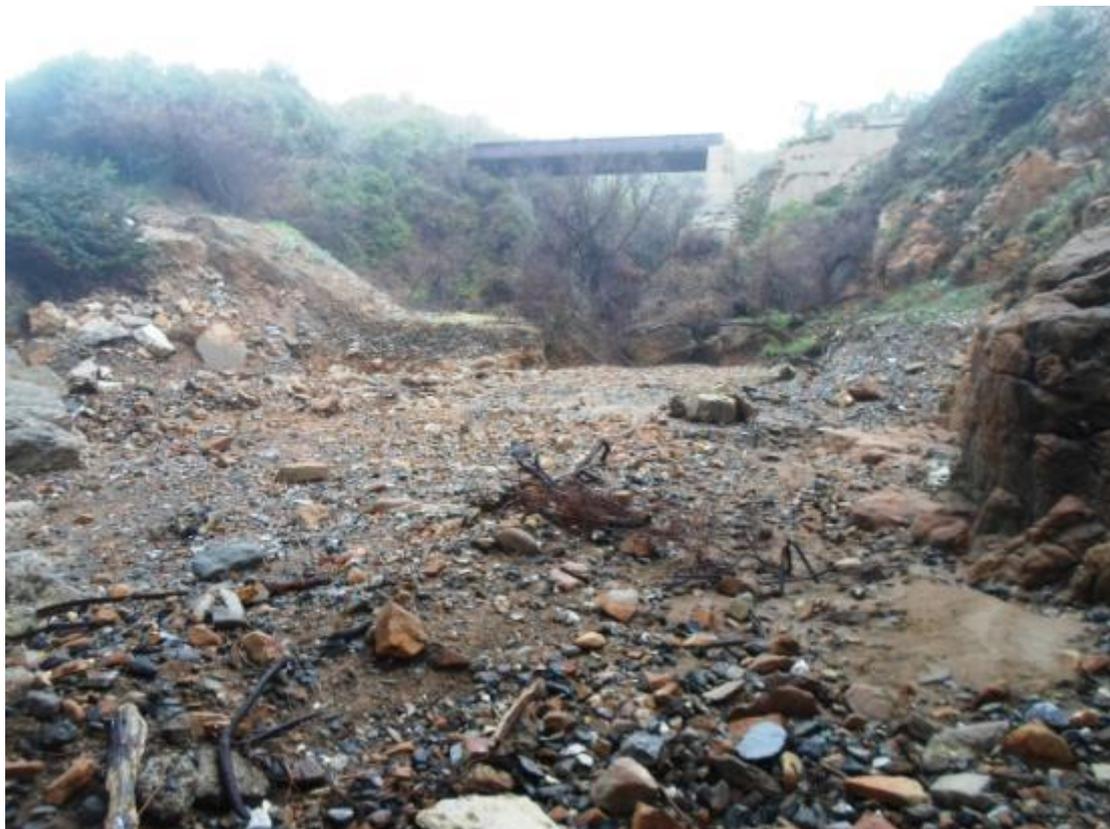
Sotto: foto verso monte da quota fosso, con l'estesa coltre di materiali eterogenei depositata dalla piena

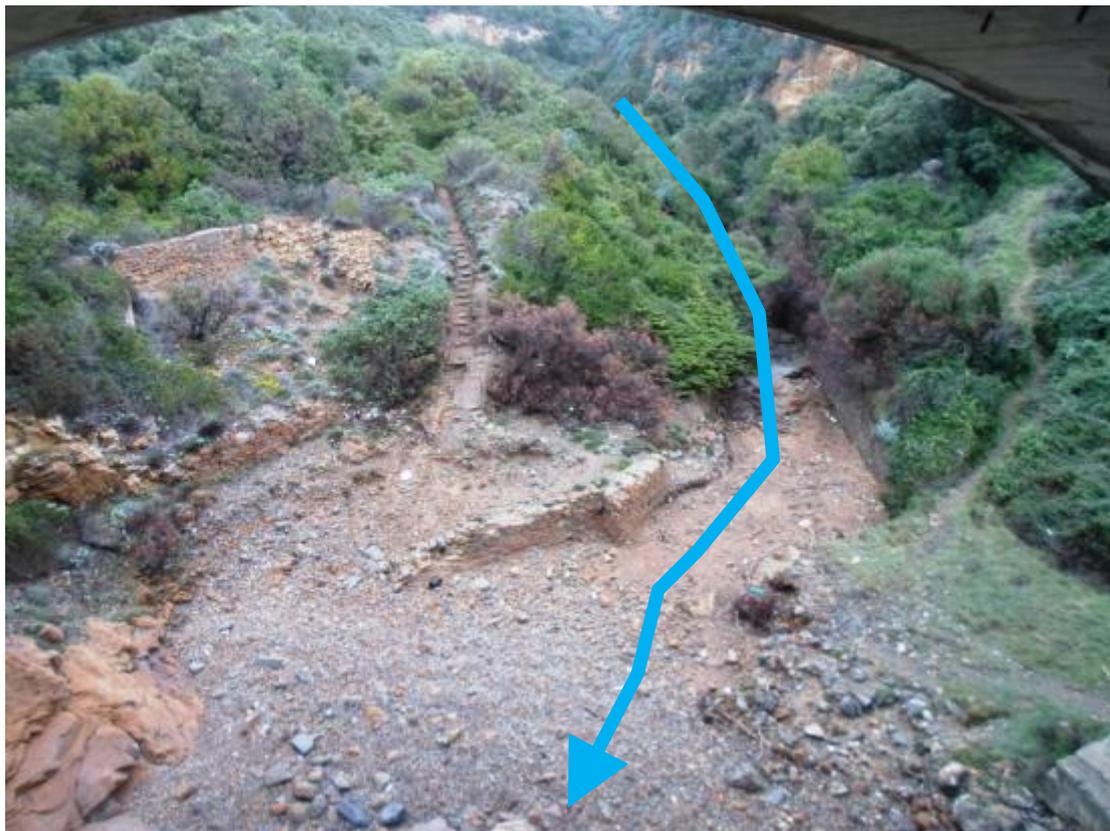
**SETTORE 77 - FOCE FOSSO DI CALAFURIA 1 (05-01-18)**

Sopra: il fosso di Calafuria 1 ripreso dal viadotto stradale, con analogia situazione di copiosi materiali detritici depositati dalla piena recente. Il fosso è sul lato Sud del precedente.

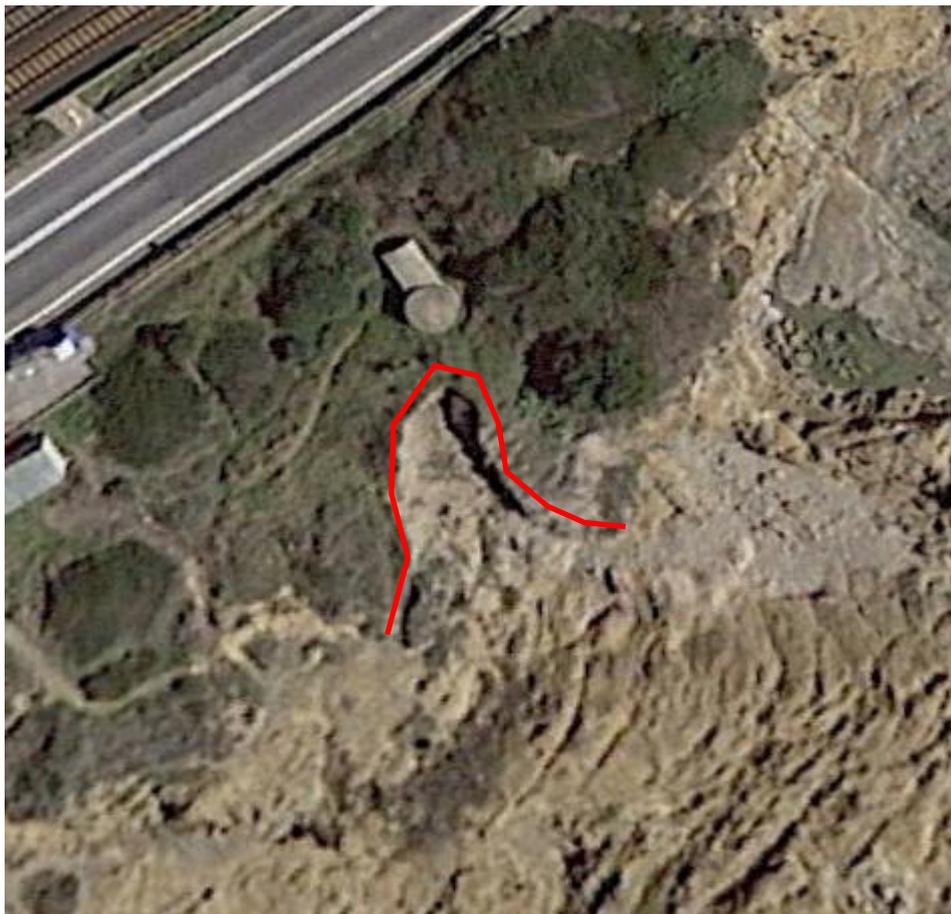
**SETTORE 78 - FRANA COPERTURA CALAFURIA (20-11-17)**

Sopra: immagine aerea con la frana in oggetto vicino alla strada. Trattasi di frana di crollo/scoscendimento che riguarda i materiali terrigeni e di riporto sovrastanti le arenarie.

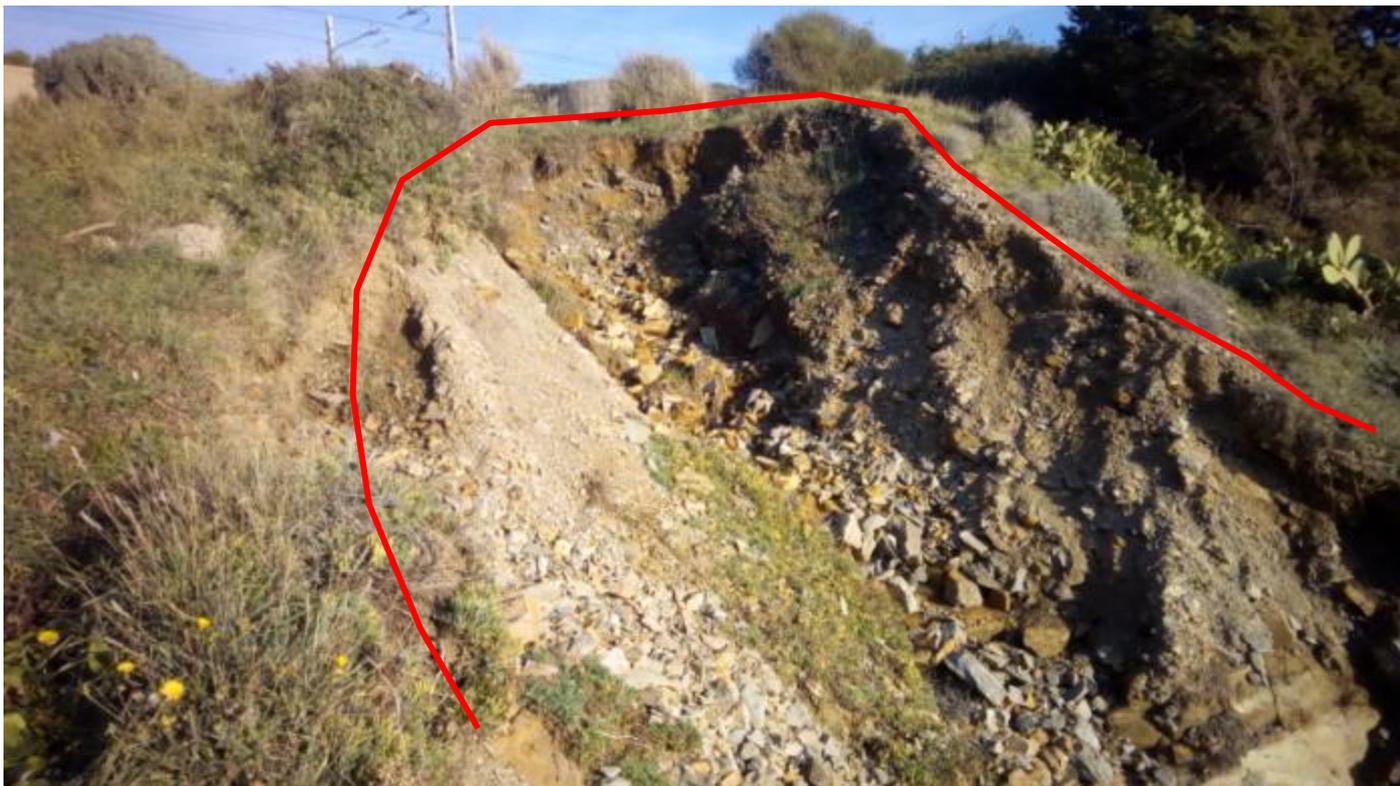
Sotto: la frana in primo piano o con corona di distacco rimarcata

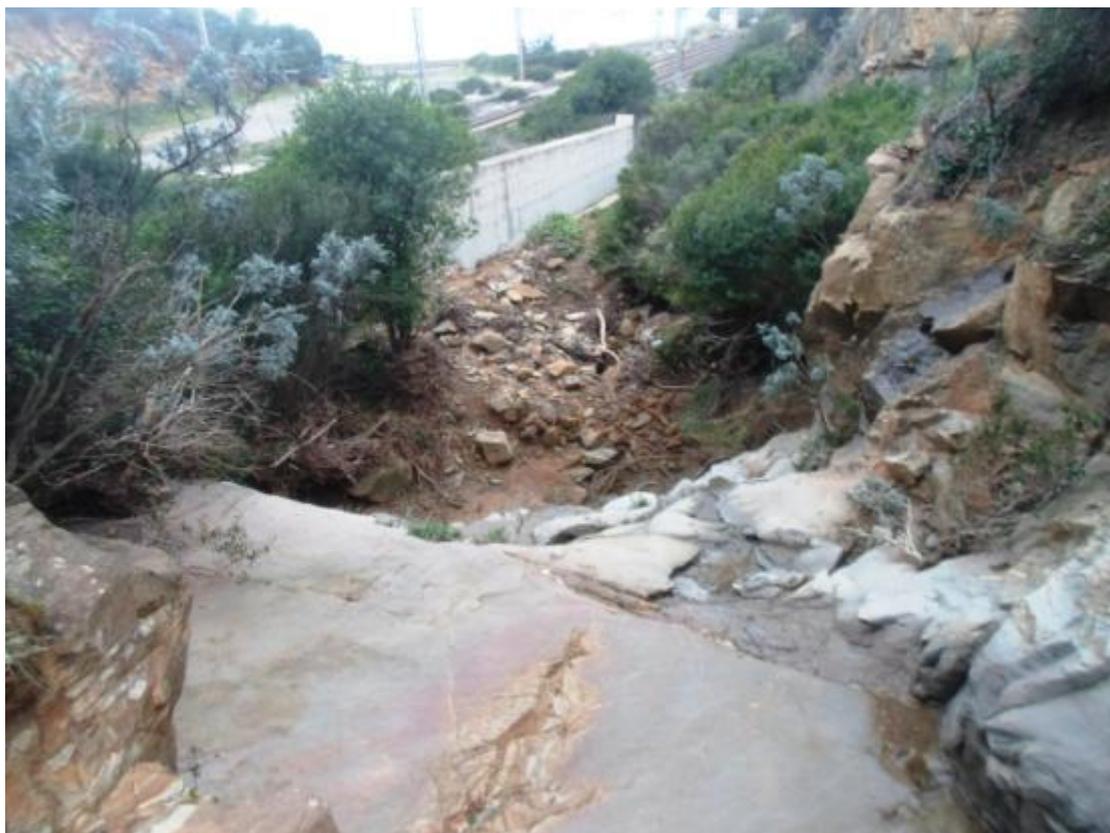
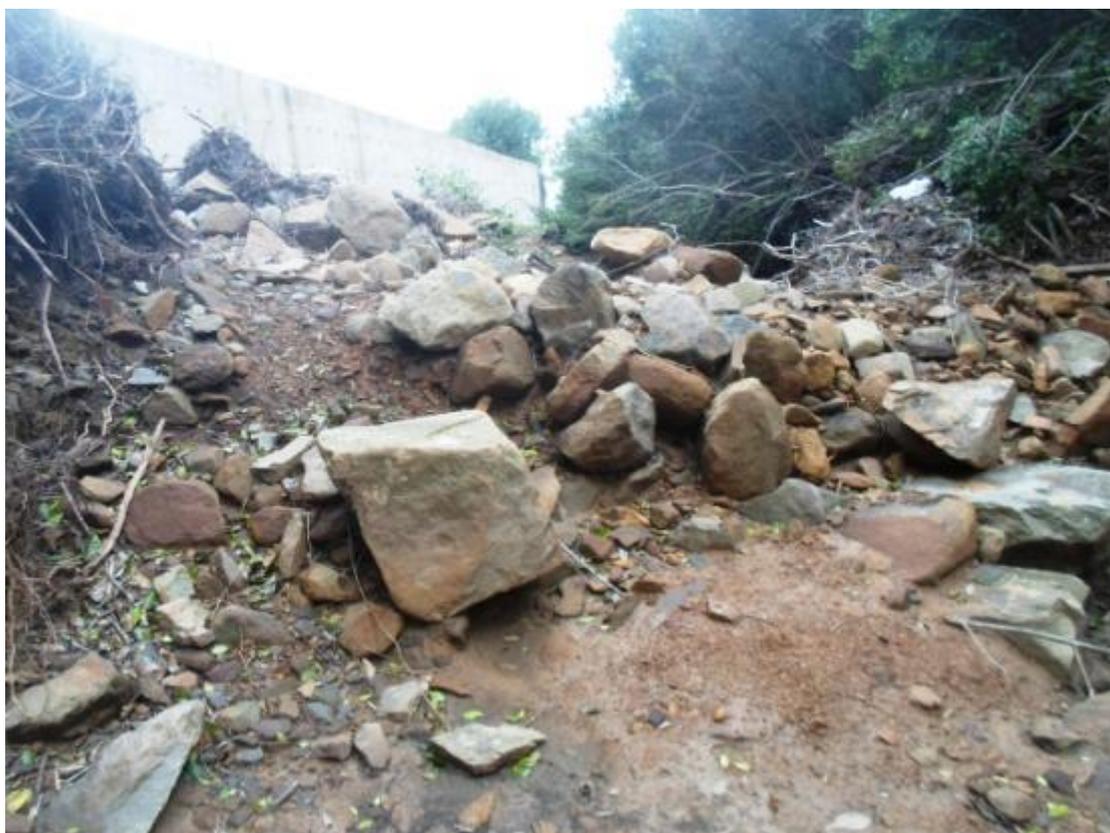
**SETTORE 79 - FOSSO VICINO GALLERIA FERROVIARIA (05-01-2018)**

Sopra: l'alveo del fosso discende verso la linea ferroviaria (vedi muro) e si vedono molti materiali accumulati in basso  
Sotto: primo piano dei materiali portati dall'alluvione depositati ad ostruire parzialmente l'alveo. Si vede il muro che divide l'alveo dalla ferrovia tirrenica
