Comune di Livorno  
PIANO STRUTTURALE 2

Oggetto: **QUADRO CONOSCITIVO GEOLOGICO**

Titolo: **APPROFONDIMENTO DI INDAGINE A SEGUITO EVENTI ALLUVIONALI  
SETTEMBRE 2017**

***AGGIORNAMENTO INDAGINI GEOLOGICO-TECNICHE  
A SEGUITO EVENTO ALLUVIONALE DEL 09-10 SETTEMBRE 2017***

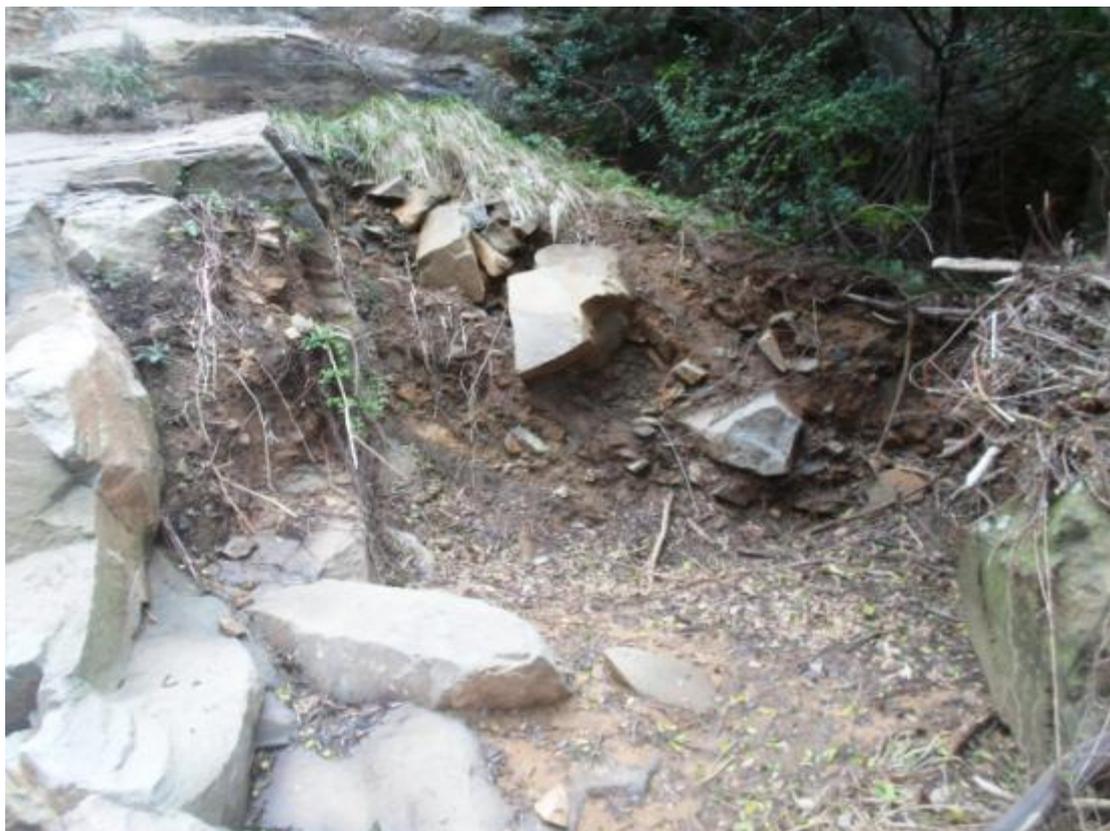
Sopra: tratto di alveo ostruito dai materiali terrigeni e lapidei

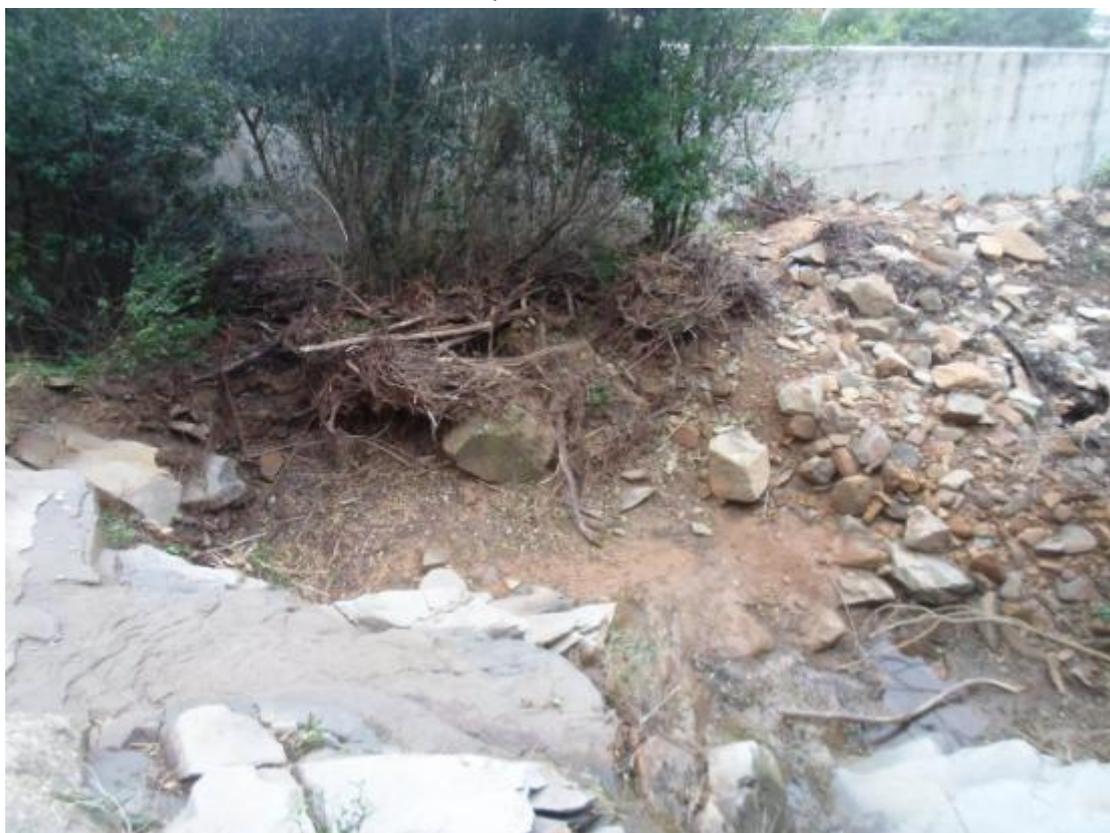
Sotto: ancora i materiali depositati e il muro limitrofo alla ferrovia

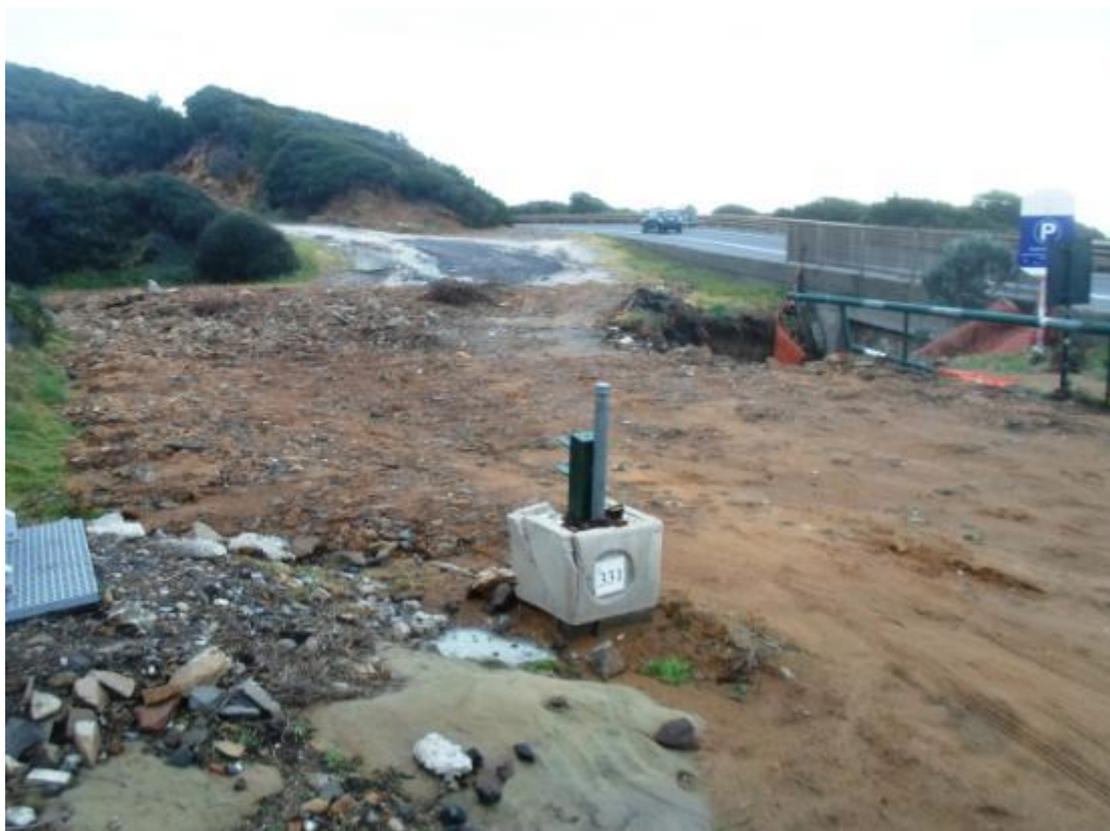
Sotto: I materiali più leggeri depositati dall'alluvione fino ai bordi della sede stradale

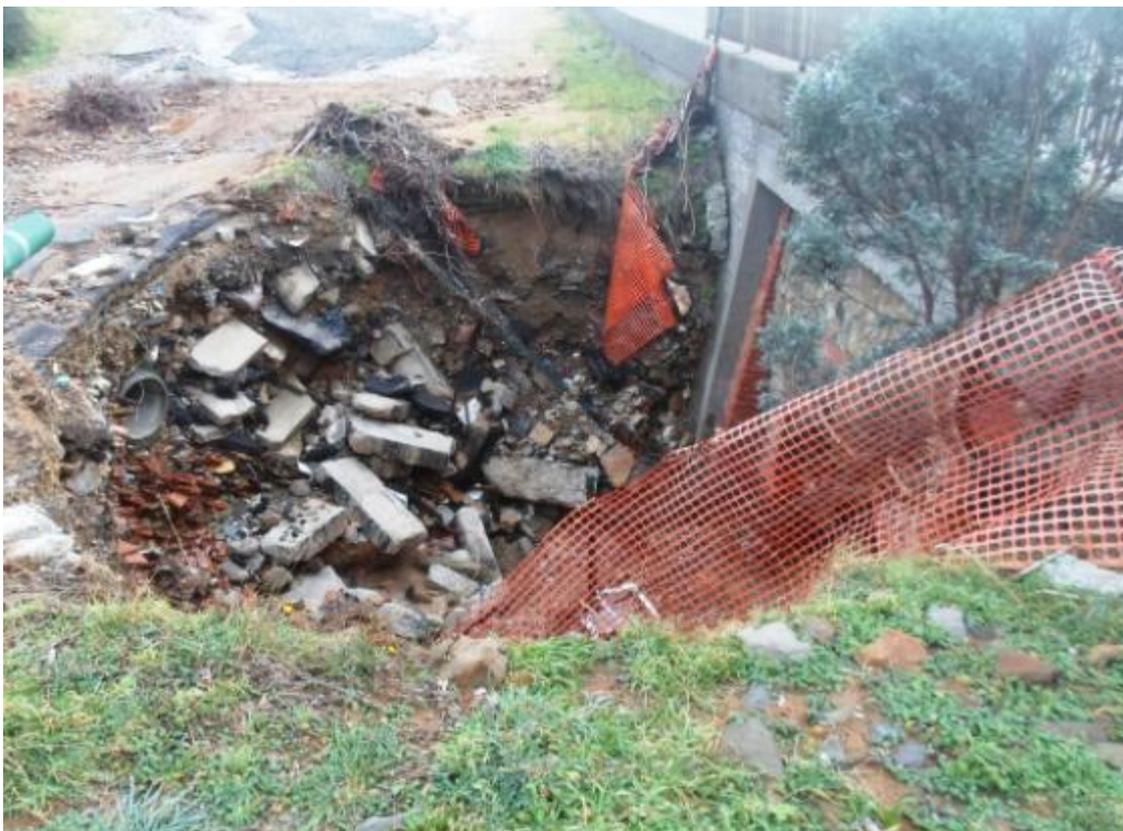
Sopra: frana del pozzetto di immissione del fosso sotto la sede stradale. Si notano i vecchi materiali di riporto con cui è stato fatto il piazzale

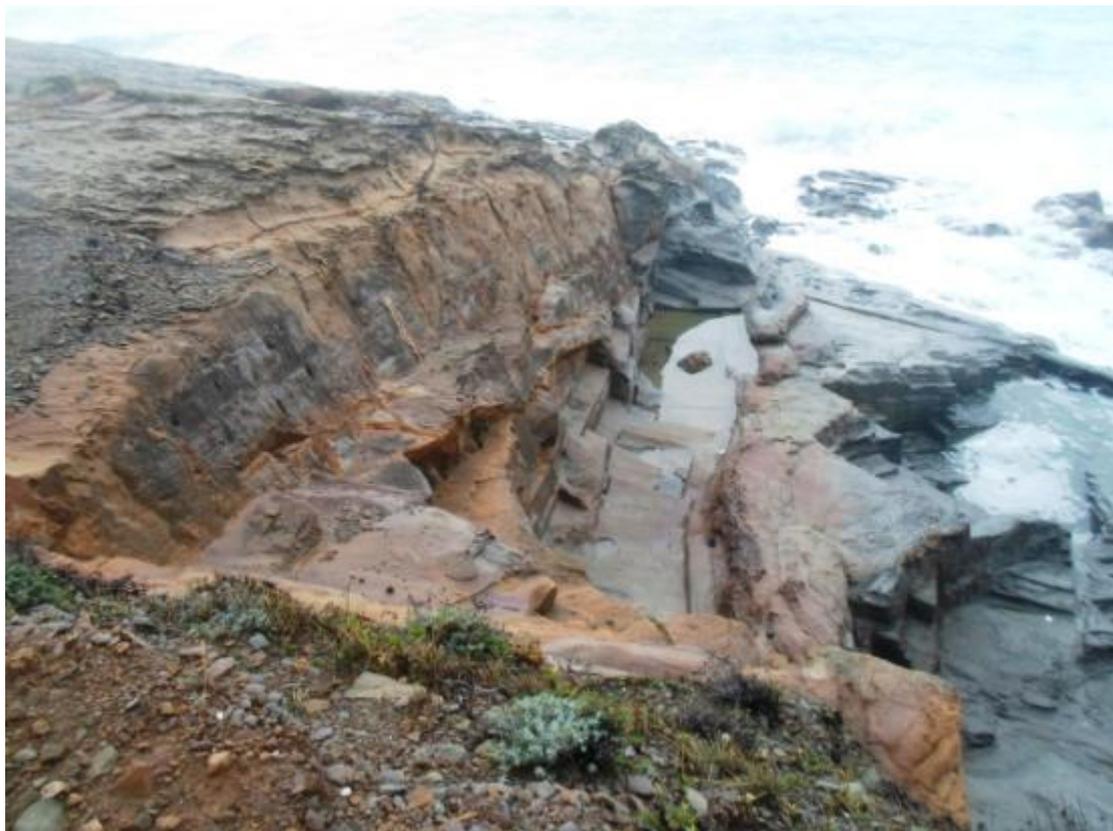
**SETTORE 81 - SCOGLI DELLE VASCHE** (05-01-2018)

Sopra: la zona delle vaschette, derivante da cava dismessa di arenaria. Limitati crolli

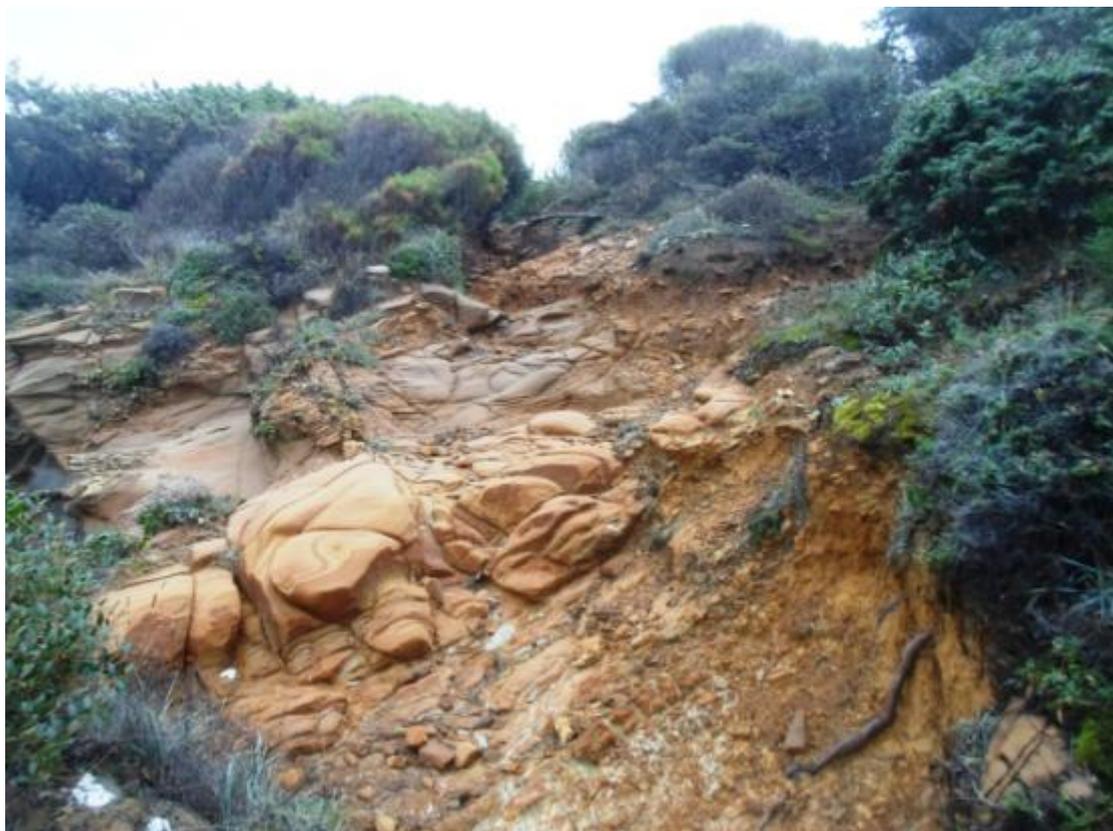
Sotto: erosione accelerata della coltre detritica di copertura

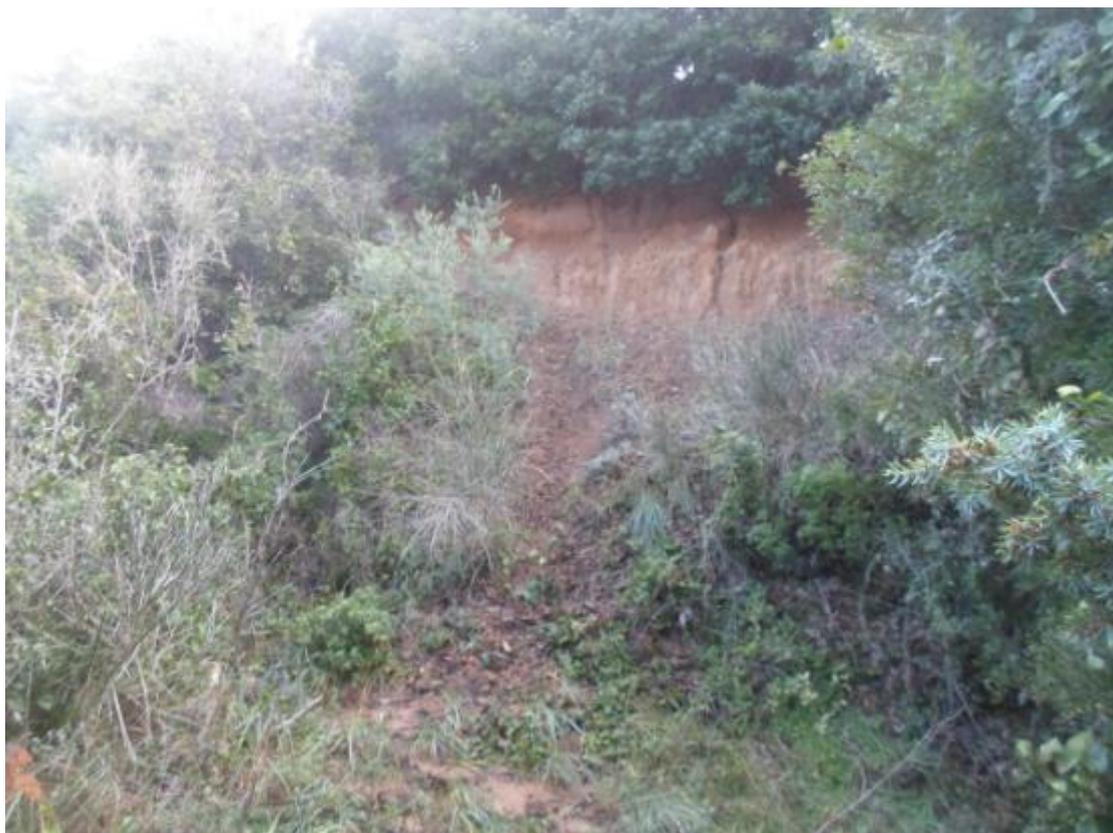
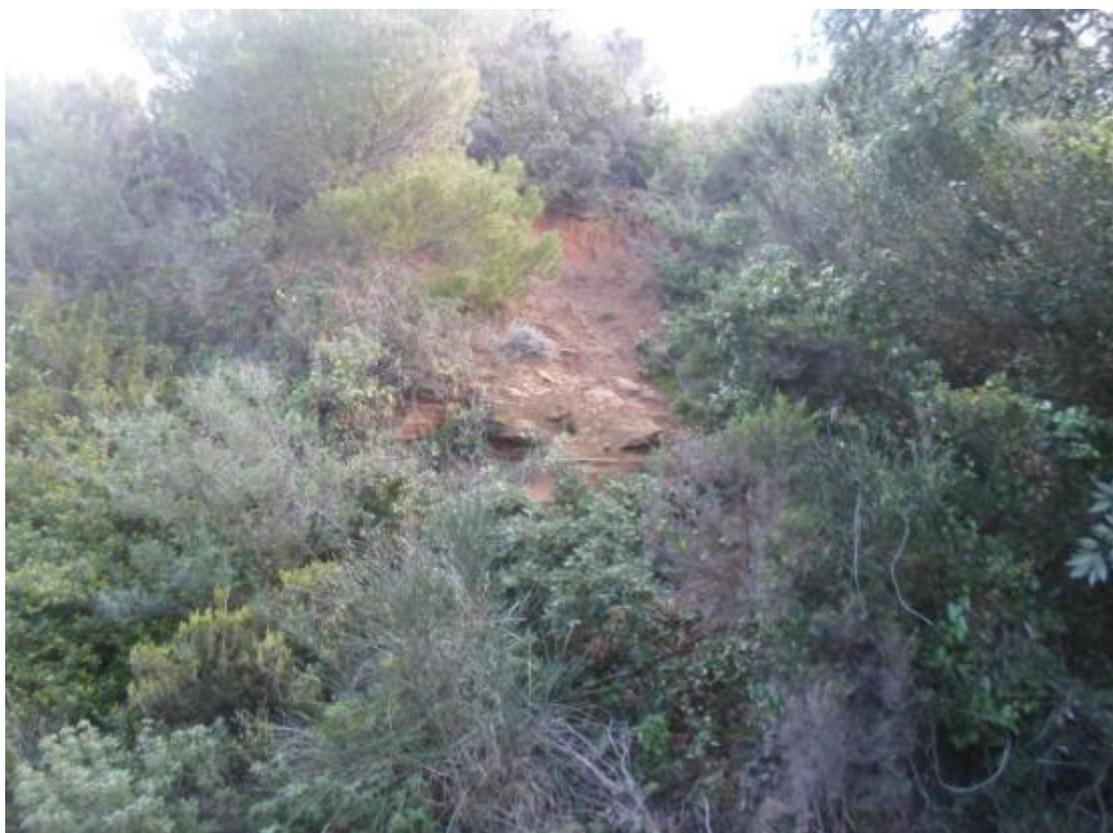
**SETTORE 82 - FOSSO DEI CIPRESSETTI (05-01-2018)**

Sopra e sotto: erosione recente della parete sx della zona del Fosso dei Cipressetti vicino alla ferrovia

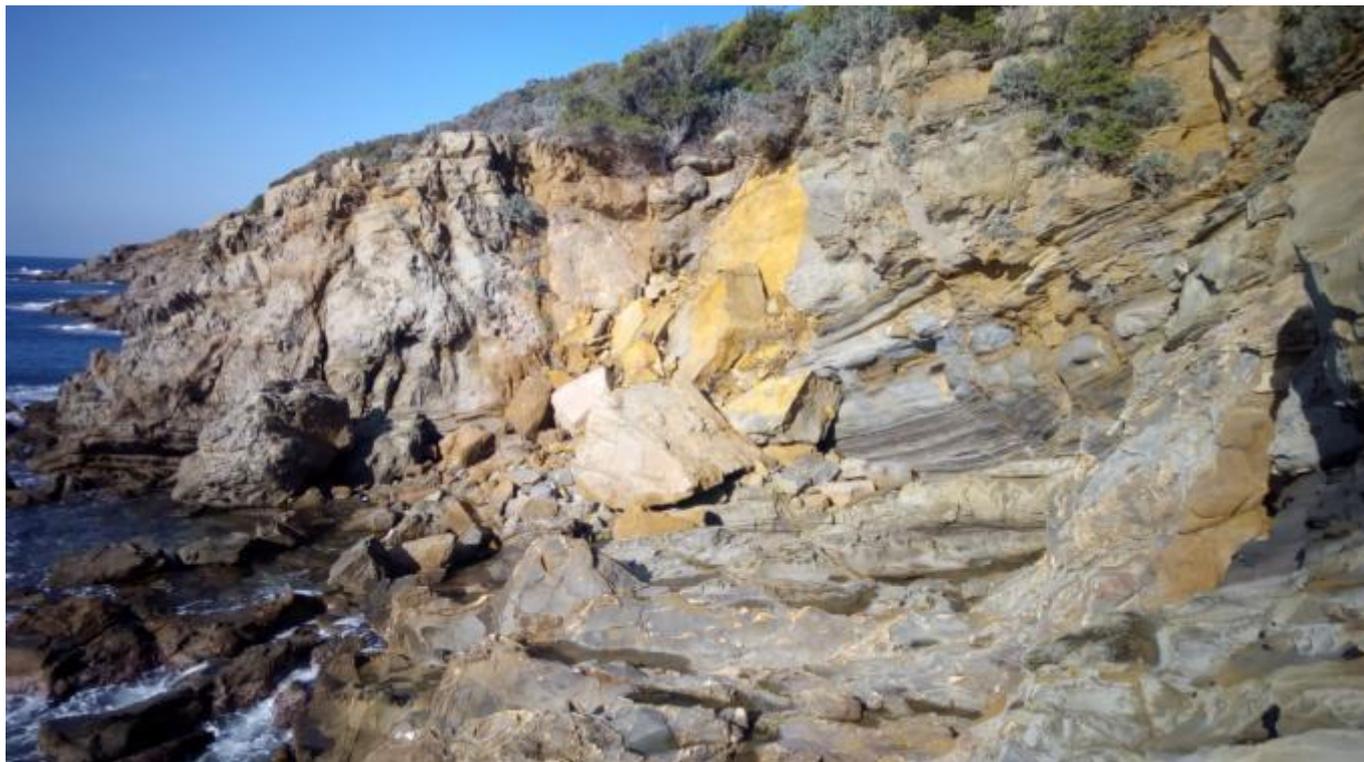
**SETTORE 83 - PUNTA COMBARA (12-01-2018)**

Sopra: crolli recenti sulla falesia di Punta Combara

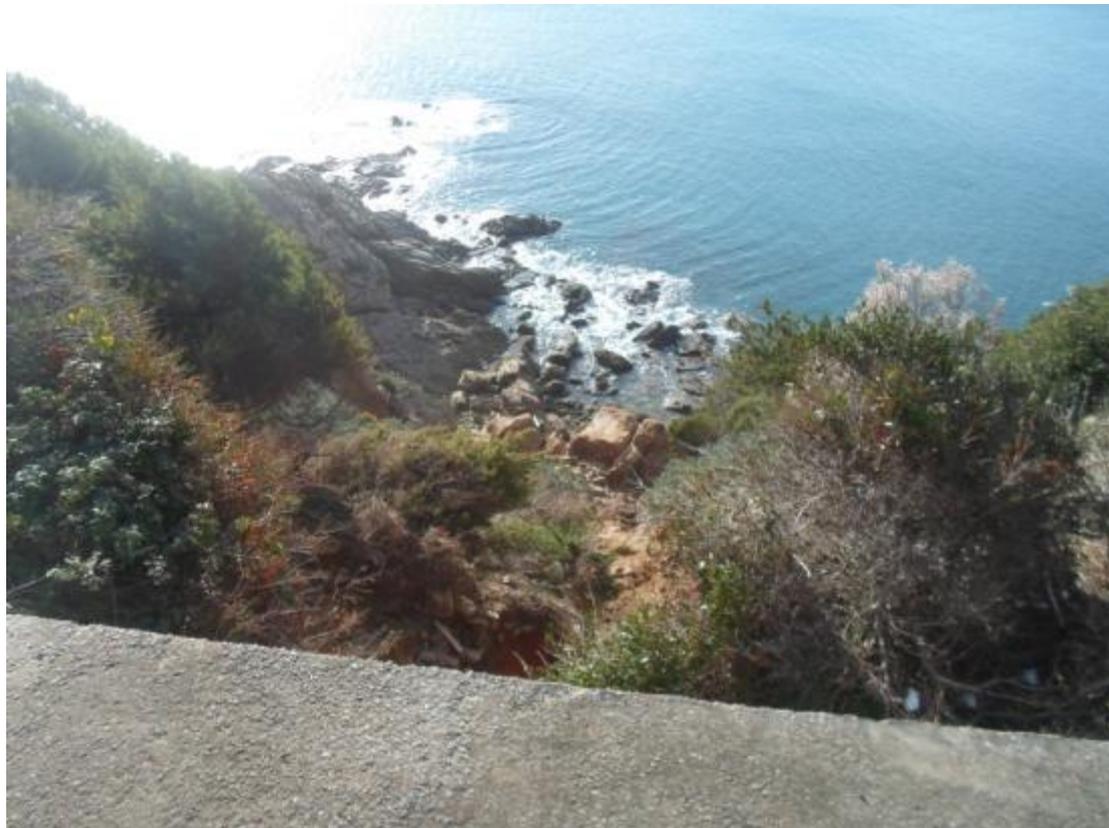
Sotto: zona in arretramento di falesia lungo la SS Aurelia (frana di crollo in carta geomorfologica)

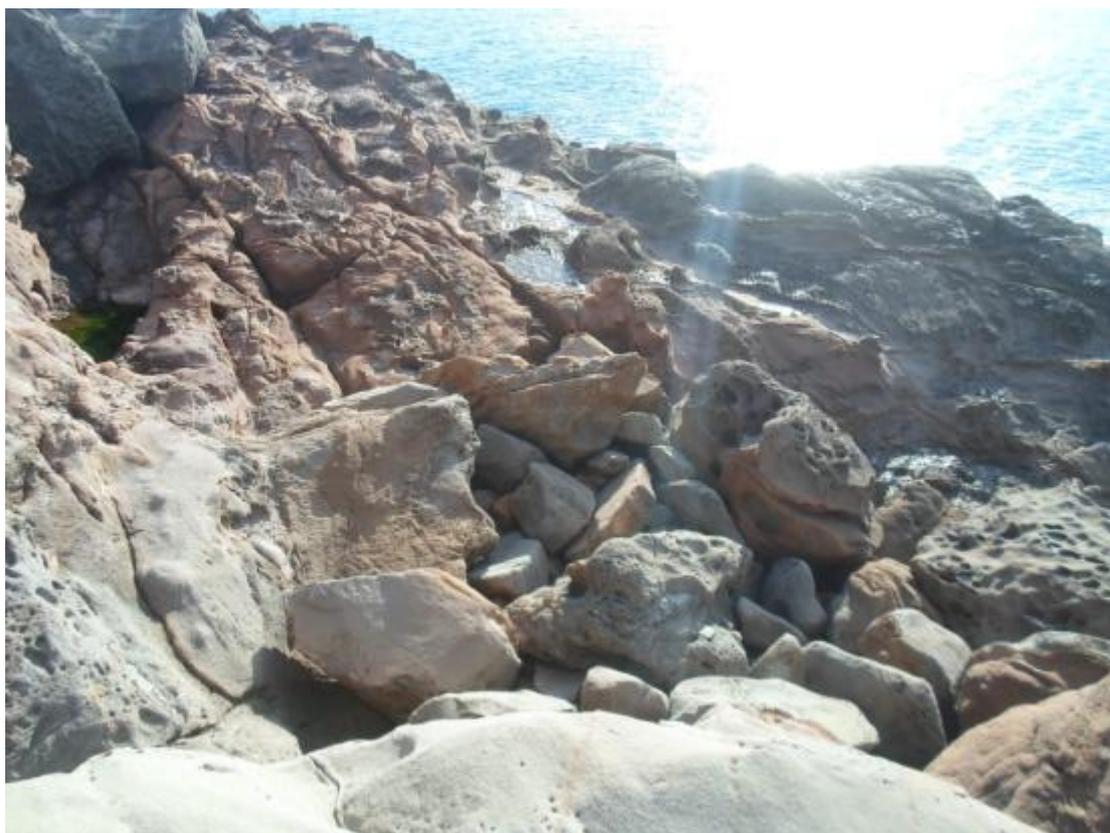
Sopra: fenomeni di crollo poco nella zona del Sassoscritto

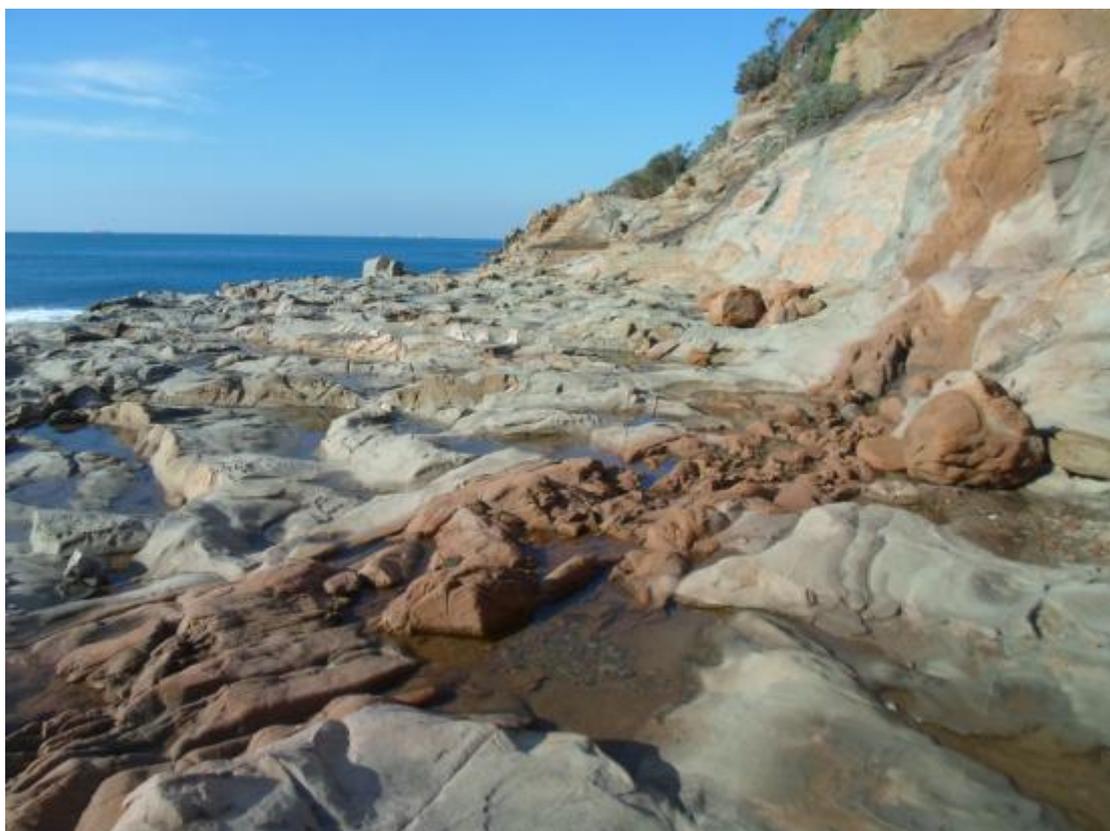
Sotto: zona di pianacce legata a pregressa cava di arenaria. Presenza di crolli sporadici di grossi blocchi

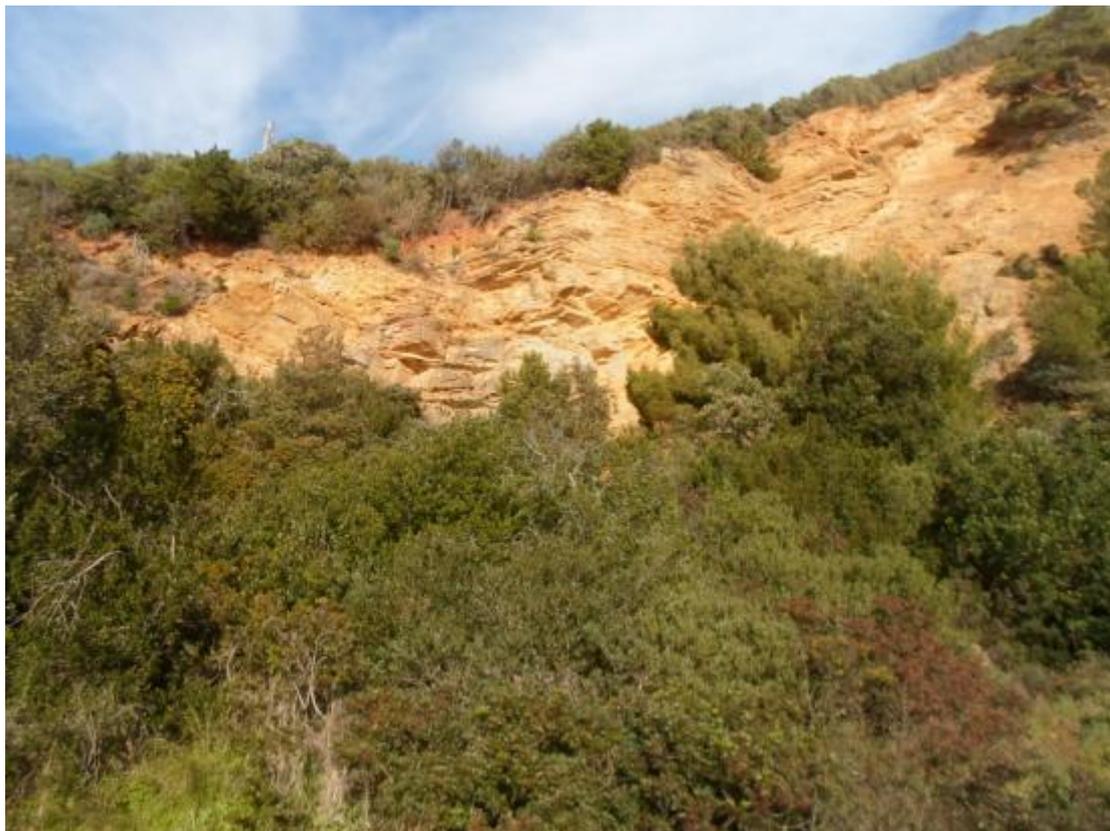
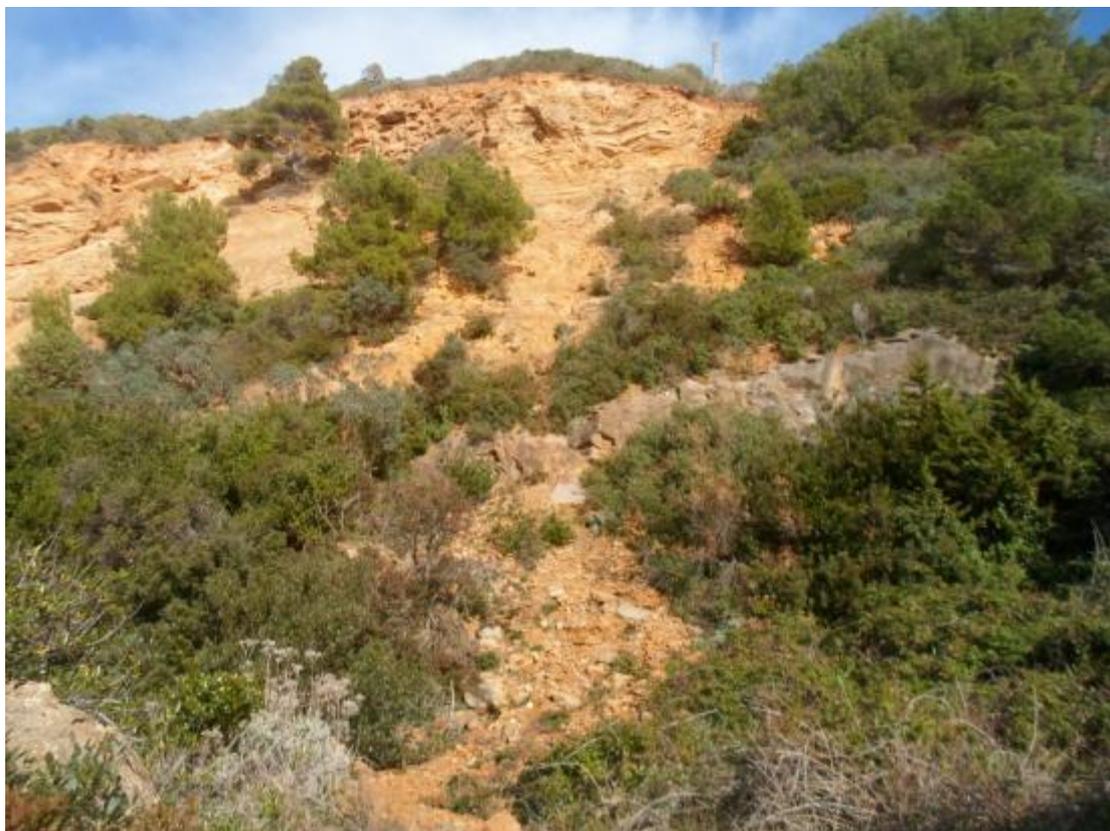
Sora e sotto: la cava a monte strada nella zona Punta Combara/Sassoscritto

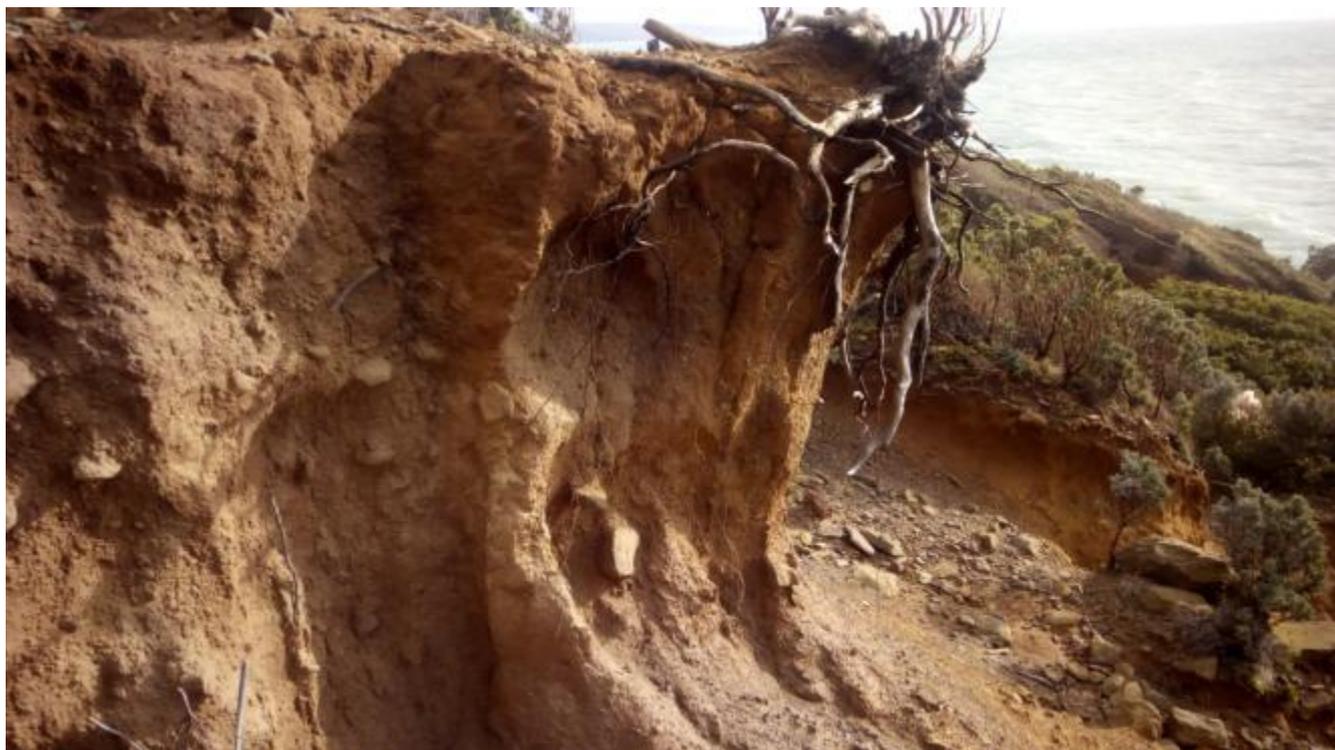
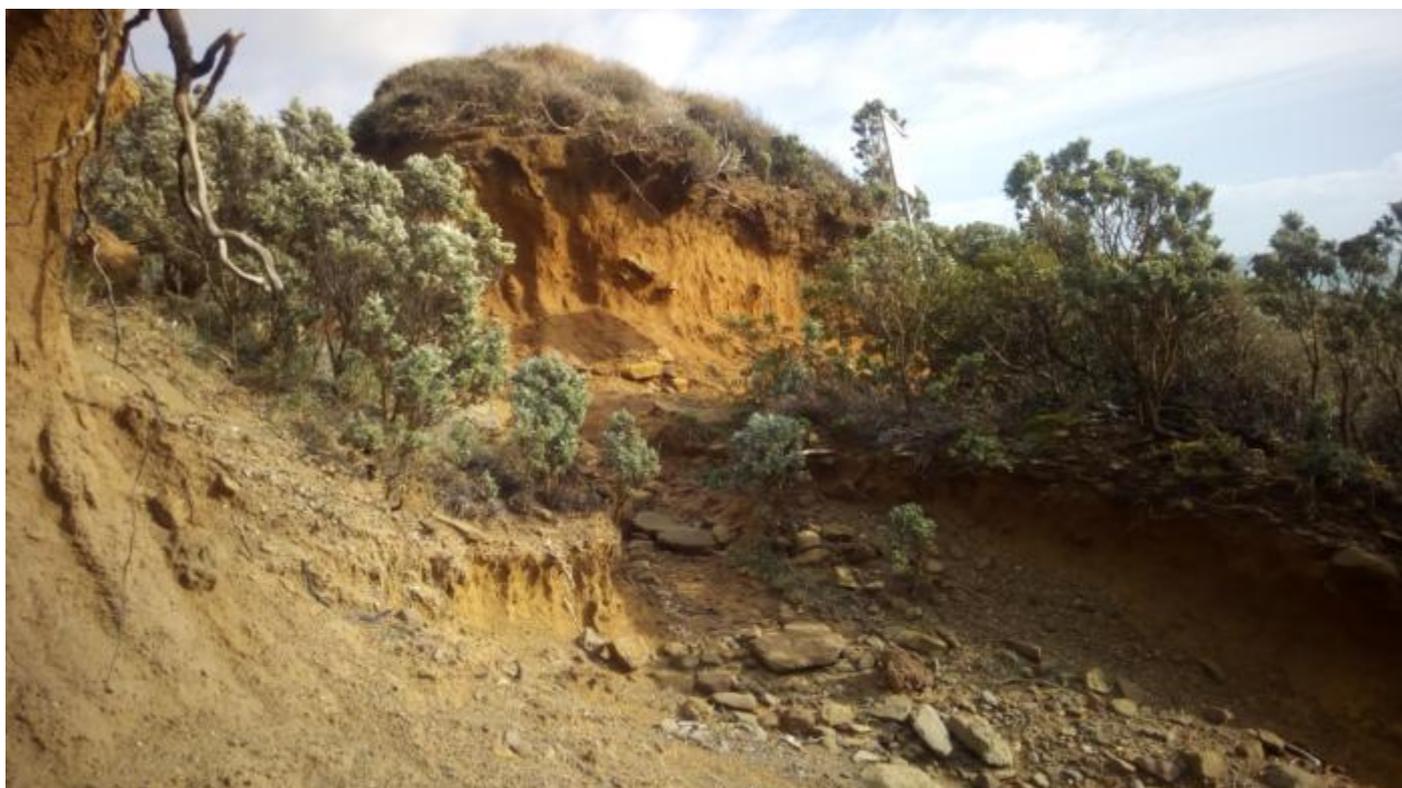
## SETTORE 84 - COSTA SASSOSCRITTO/ROMITO (19-01-2018)

Sopra e sotto: erosione accelerata delle coperture sabbioso/detritiche delle arenarie  
lungo i vialetti di discesa agli scogli

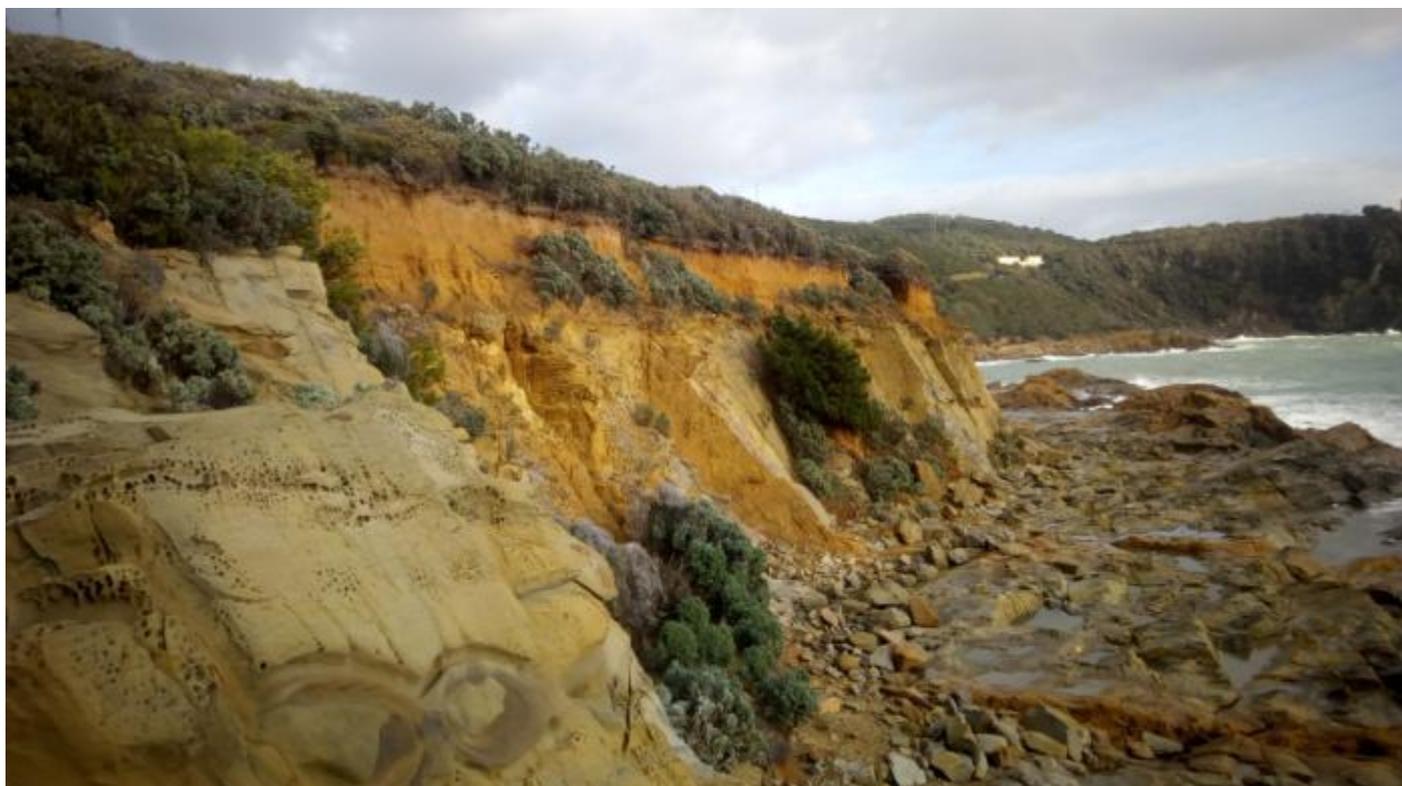
Sotto: zona di cava inattiva che ha lasciato pareti subverticali ed erosione delle coperture. Frequenti crolli di blocchi

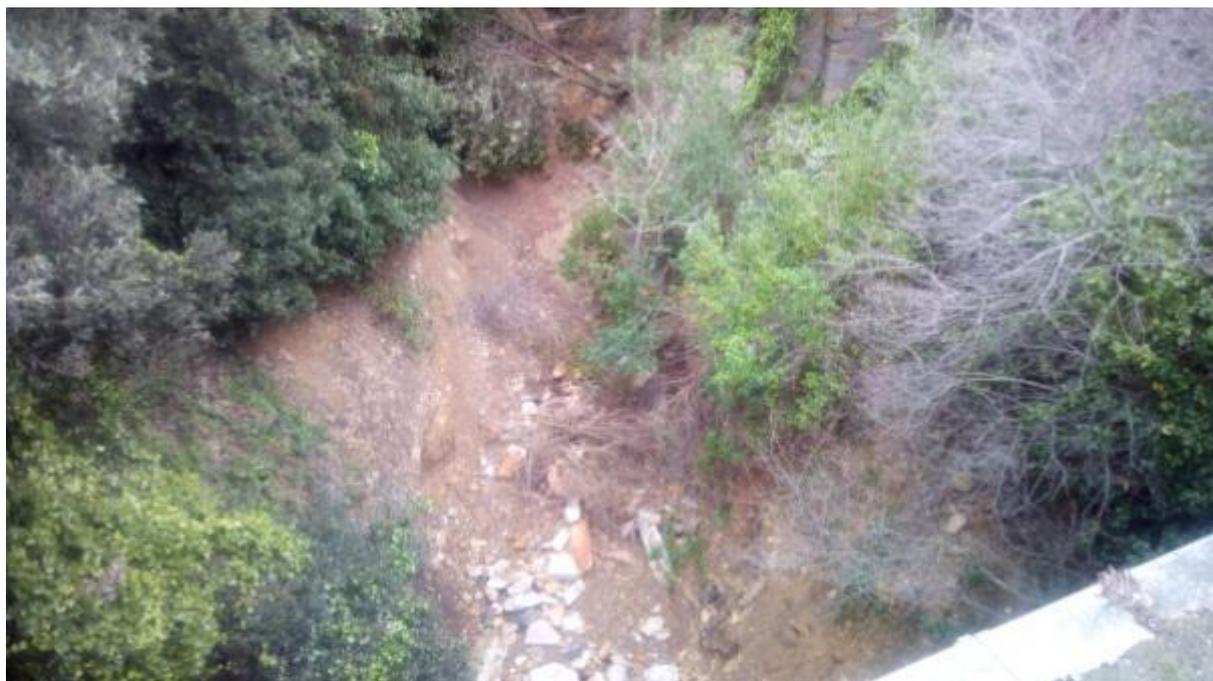
**SETTORE 85 - ZONA STRADALE SASSOSCRITTO-CALA DEL LEONE (19-01-2018)**

Sopra: materiali grossolani trascinati dalle acque nel tratto a monte del fosso che sottopassa la SS Aurelia all'altezza del vialetto di accesso a Cala del Leone

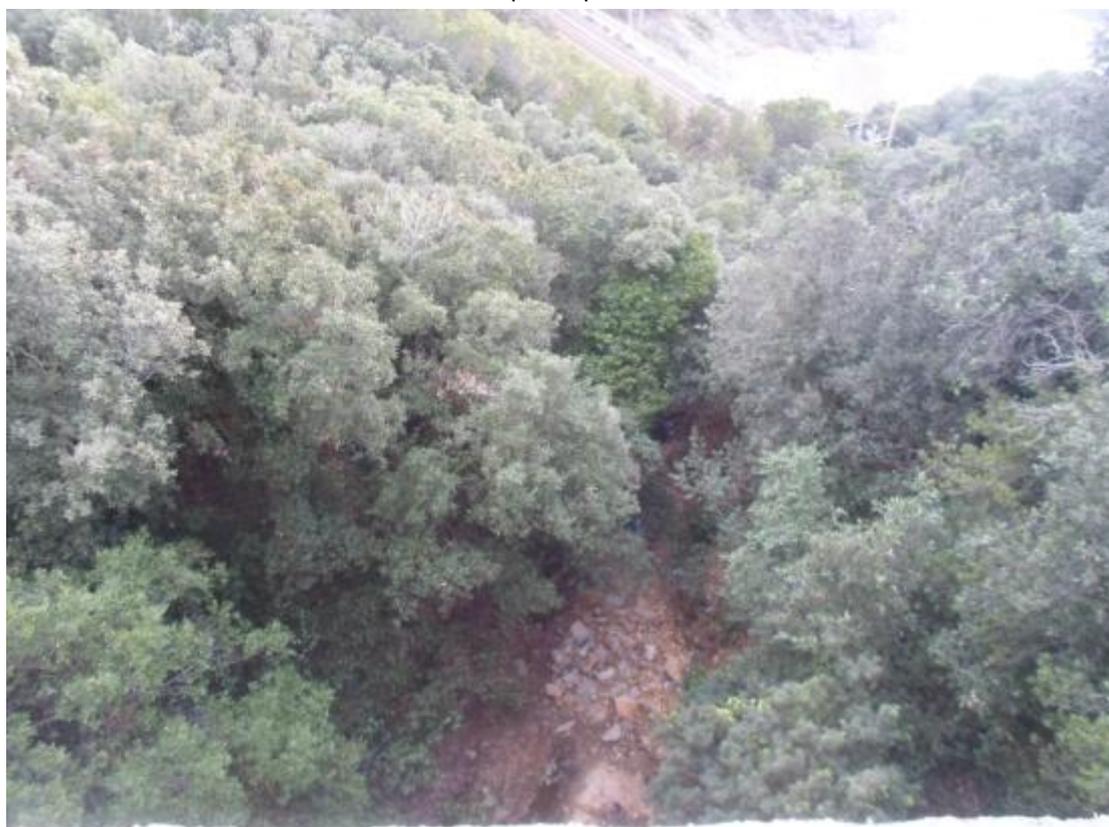
Sotto: stesso fosso ripreso lato valle strada, con analogo presenza di materiali grossolani depositati dalla forza delle acque di piena

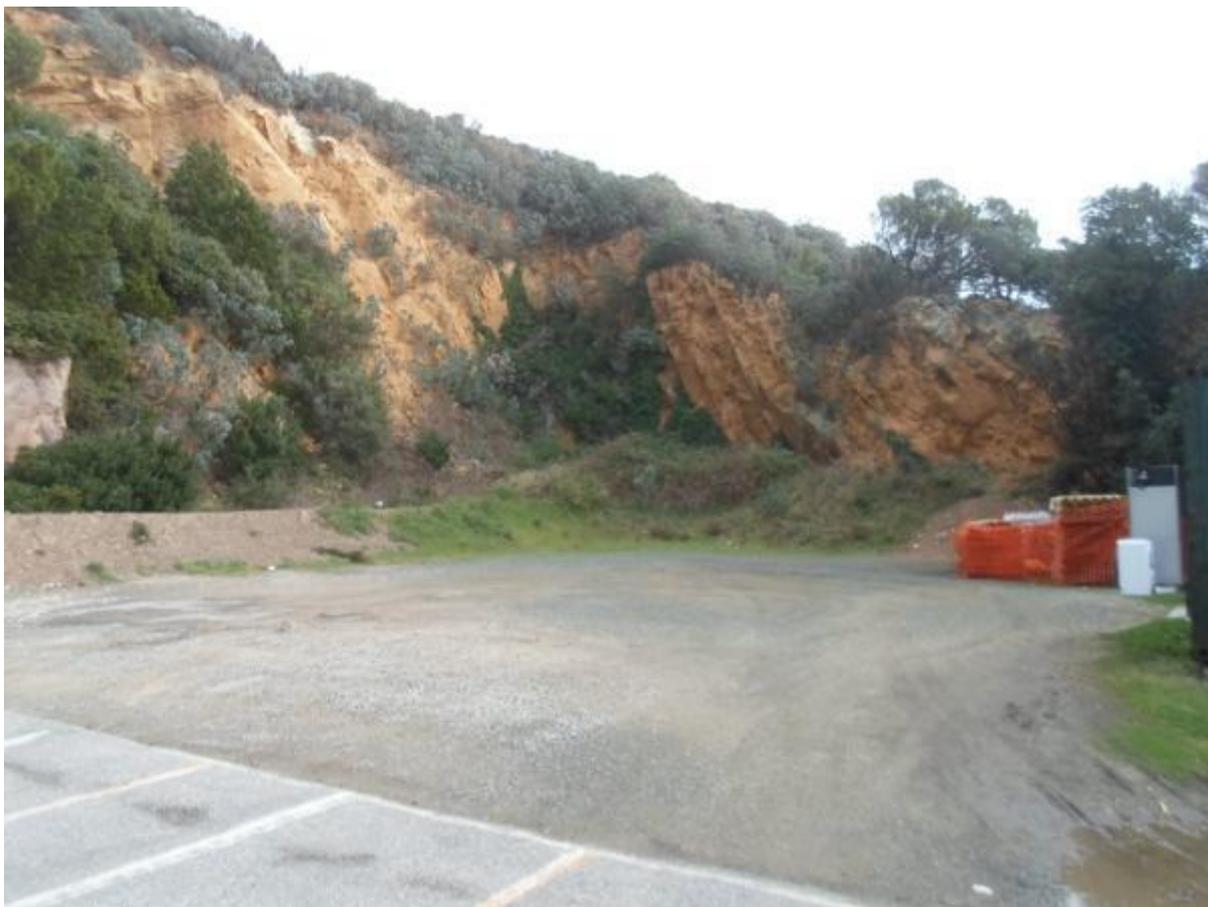
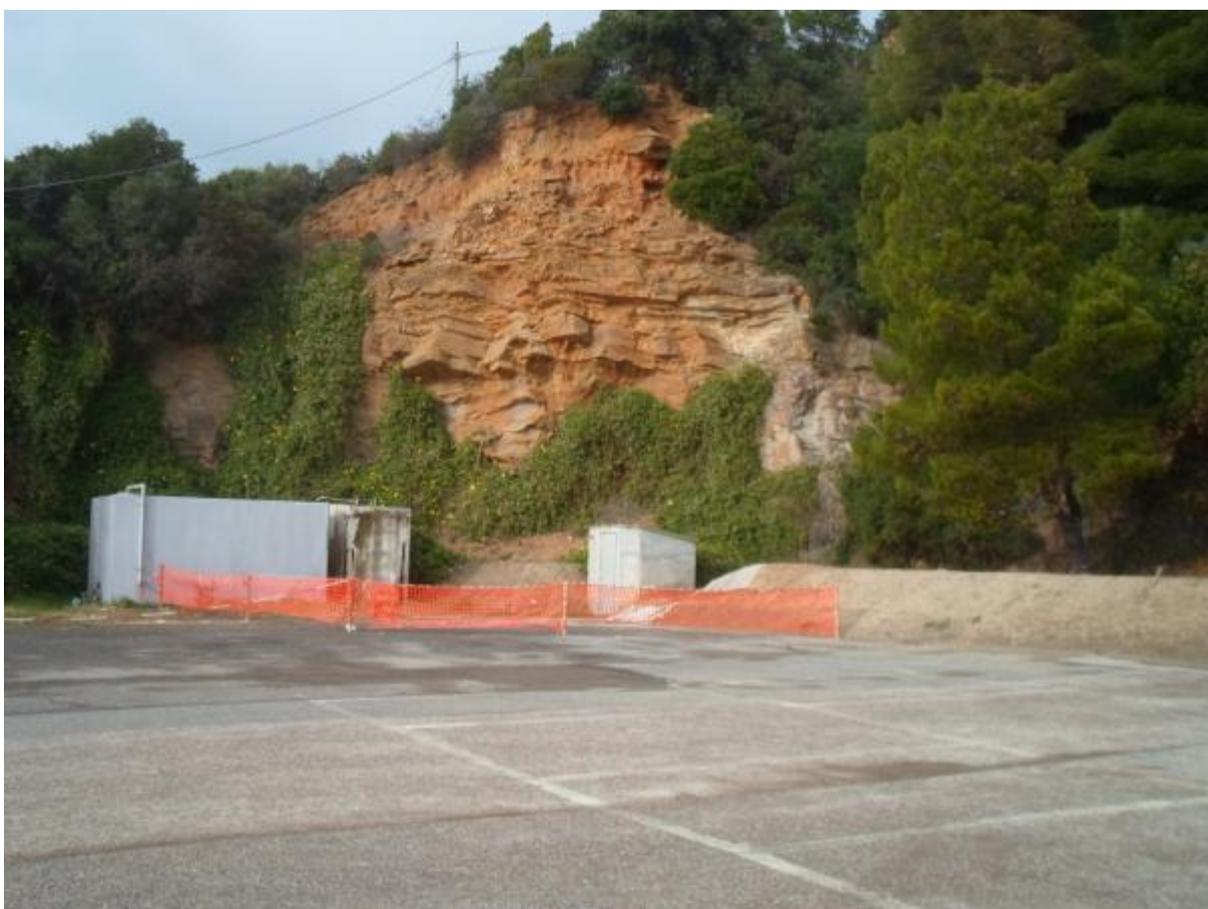
Sopra e sotto: la cava dismessa (ora parcheggio) all'altezza del ristorante il Sassoscritto.  
Fenomeni di crollo presenti ma contenuti: realizzato un arginello per mantenere distanza di sicurezza dalla parete

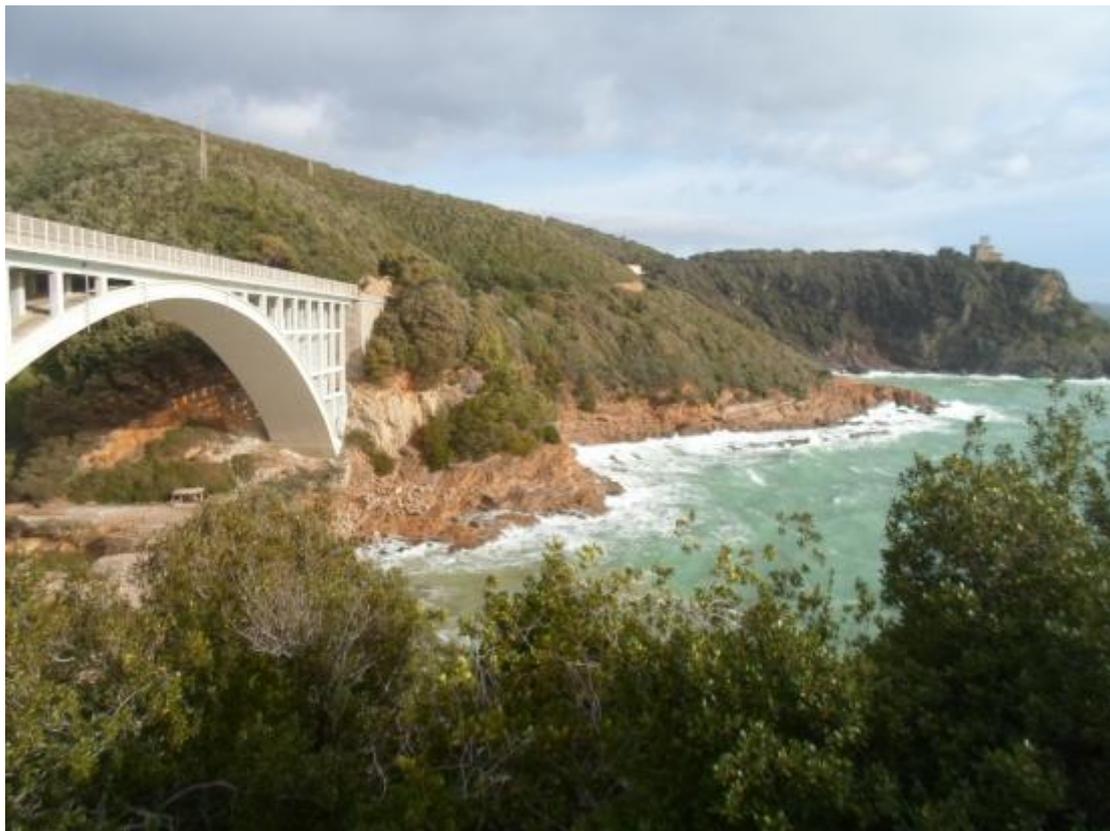
**SETTORE 86 - SPIAGGIA DI CALIGNAIA E ZONE ADIACENTI (19-01-2018)**

Sopra: panoramica ponte Calignai e costa lungo strada discesa

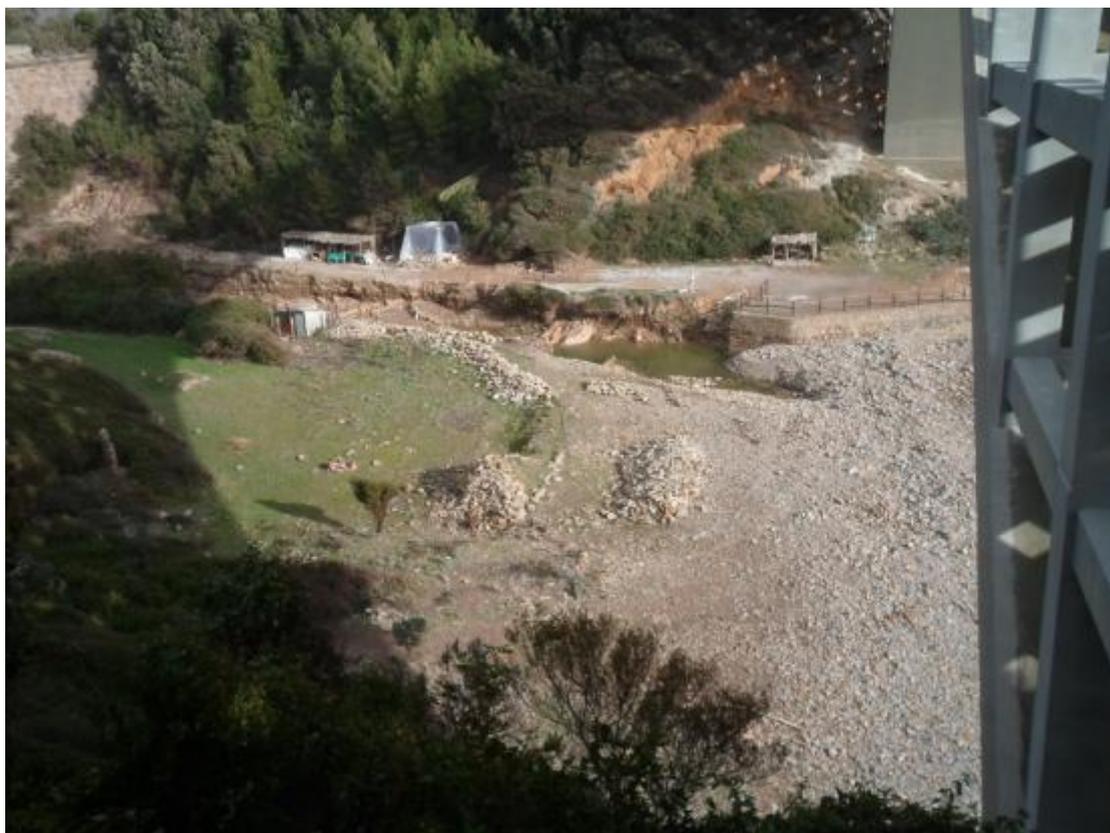
Sotto: panoramica spiaggia da vialetto discesa. In evidenza i cumuli di ciottoli e l'erosione della sponda sx del botro prima dell'ostruzione del medesimo con scorrimento in subalveo
