Comune di Livorno  
PIANO STRUTTURALE 2

Oggetto: **QUADRO CONOSCITIVO GEOLOGICO**

Titolo: **APPROFONDIMENTO DI INDAGINE A SEGUITO EVENTI ALLUVIONALI  
SETTEMBRE 2017**

***AGGIORNAMENTO INDAGINI GEOLOGICO-TECNICHE  
A SEGUITO EVENTO ALLUVIONALE DEL 09-10 SETTEMBRE 2017***

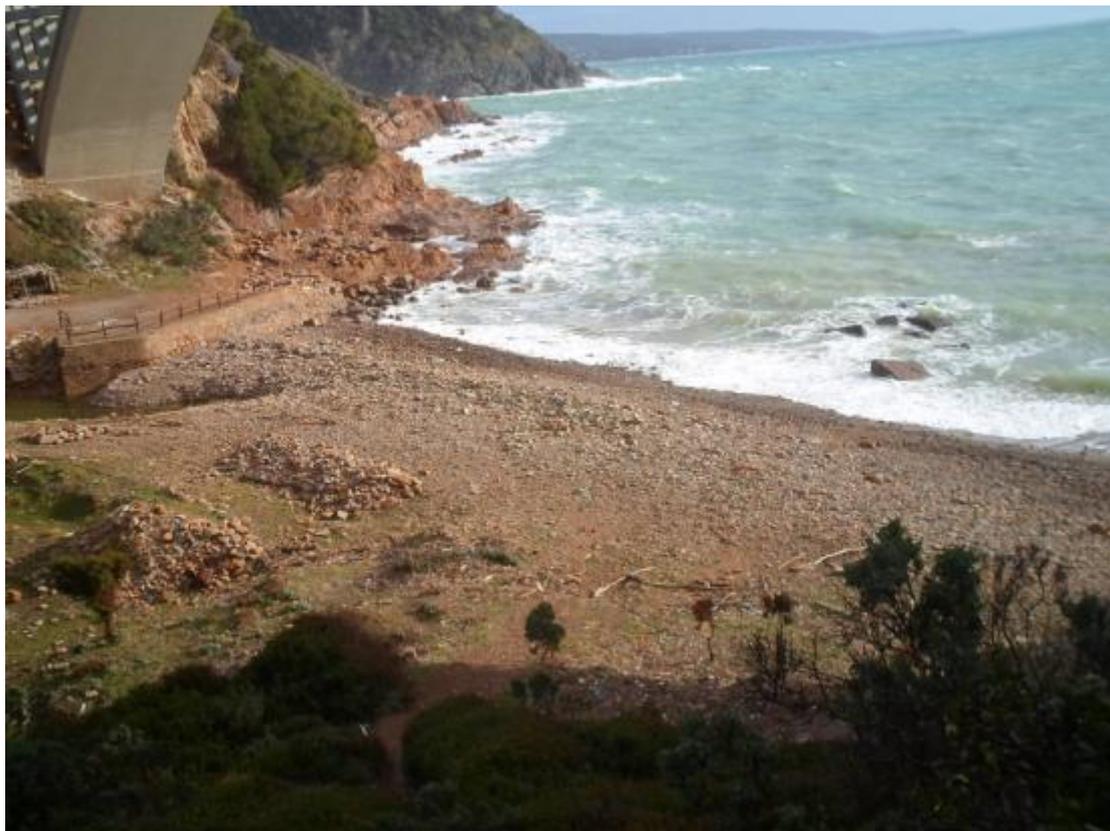
Sopra: la spiaggia di Calignaia

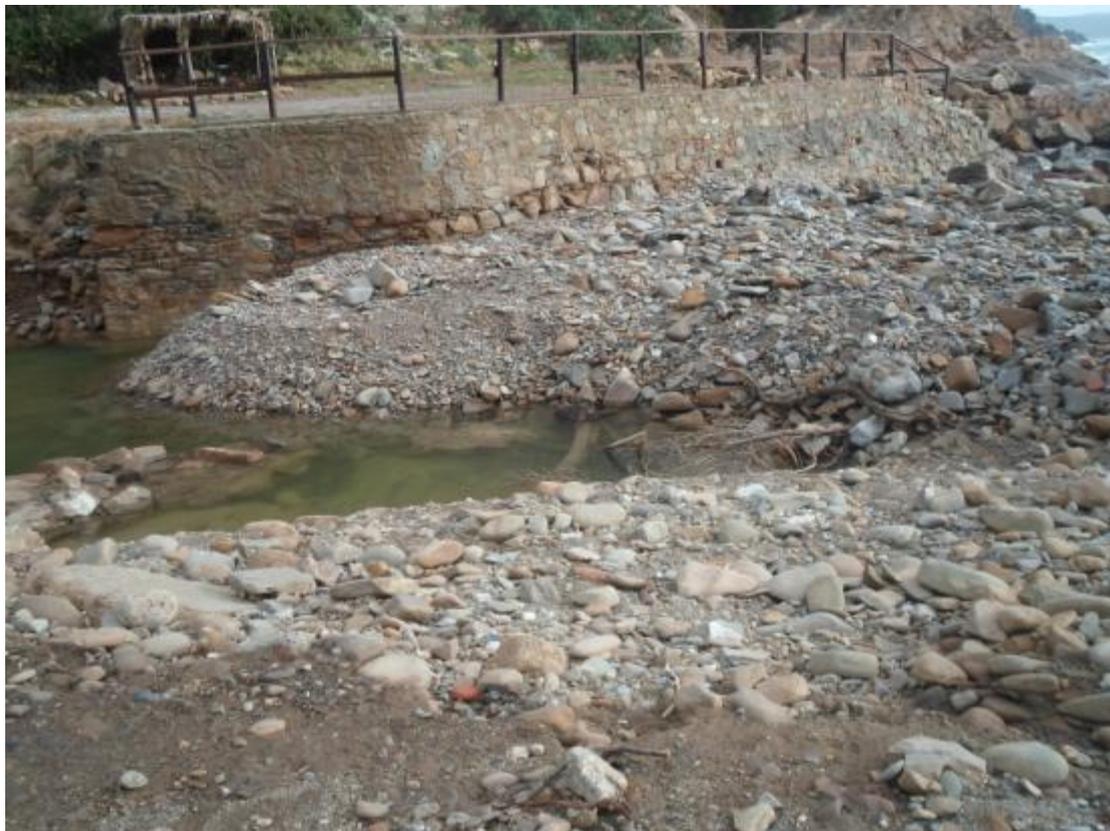
Sotto: cumuli di ciottoli depositati nella foce del fosso, attualmente ostruita

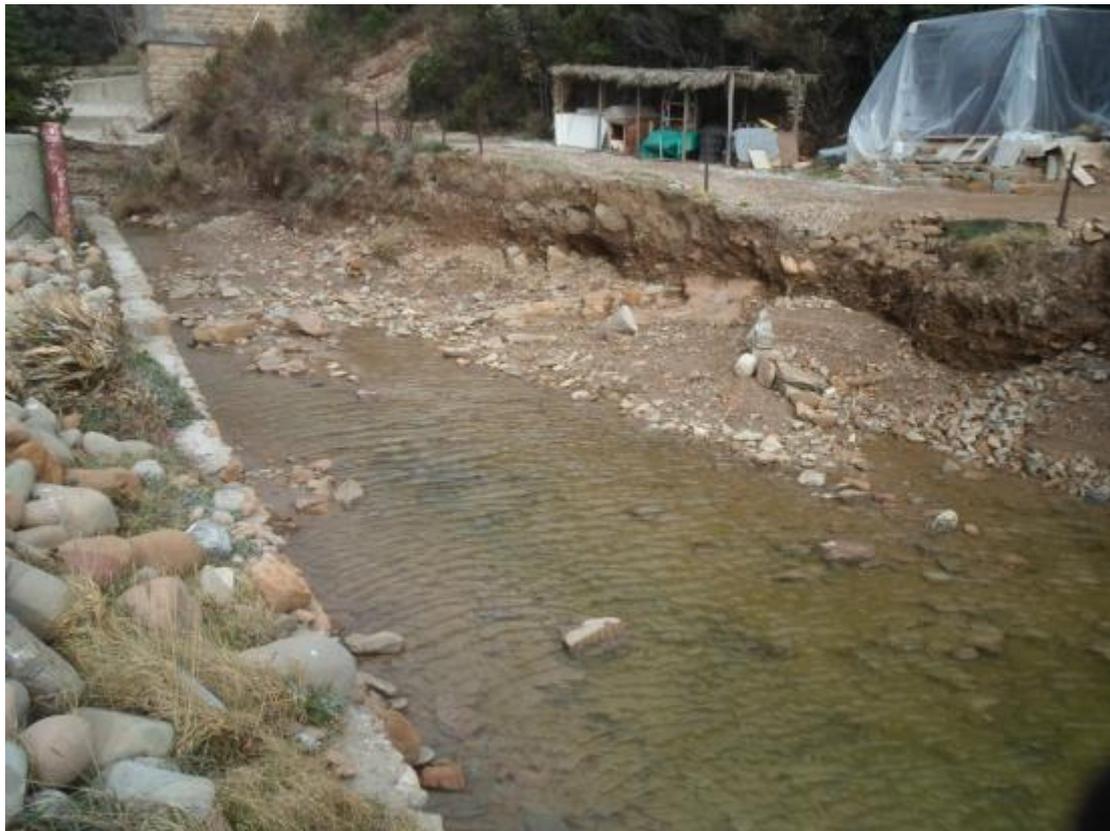
Sopra: erosione accelerata della sponda sx del fosso con distacco dei materiali in alveo

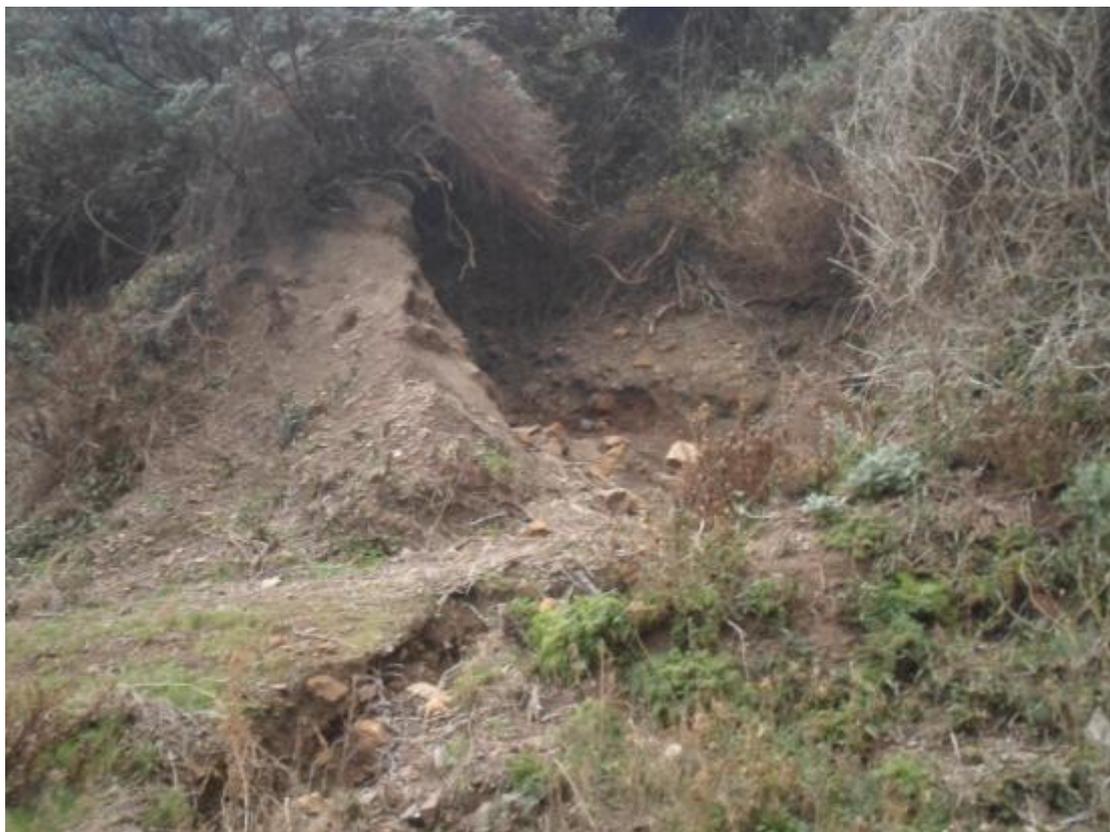
Sotto: Nicchia di frana nel settore interno Nord della vallata che ospita la spiaggia, allo sbocco di un fossetto drenante delle acque di ruscellamento

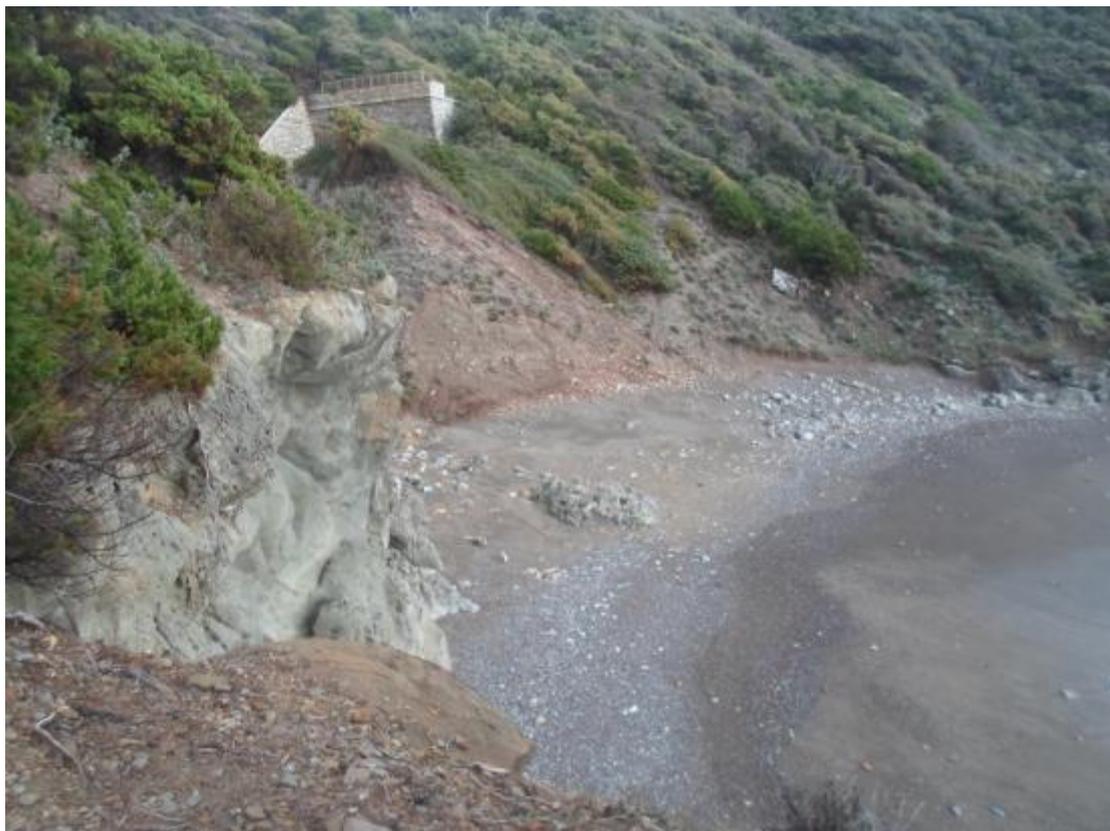
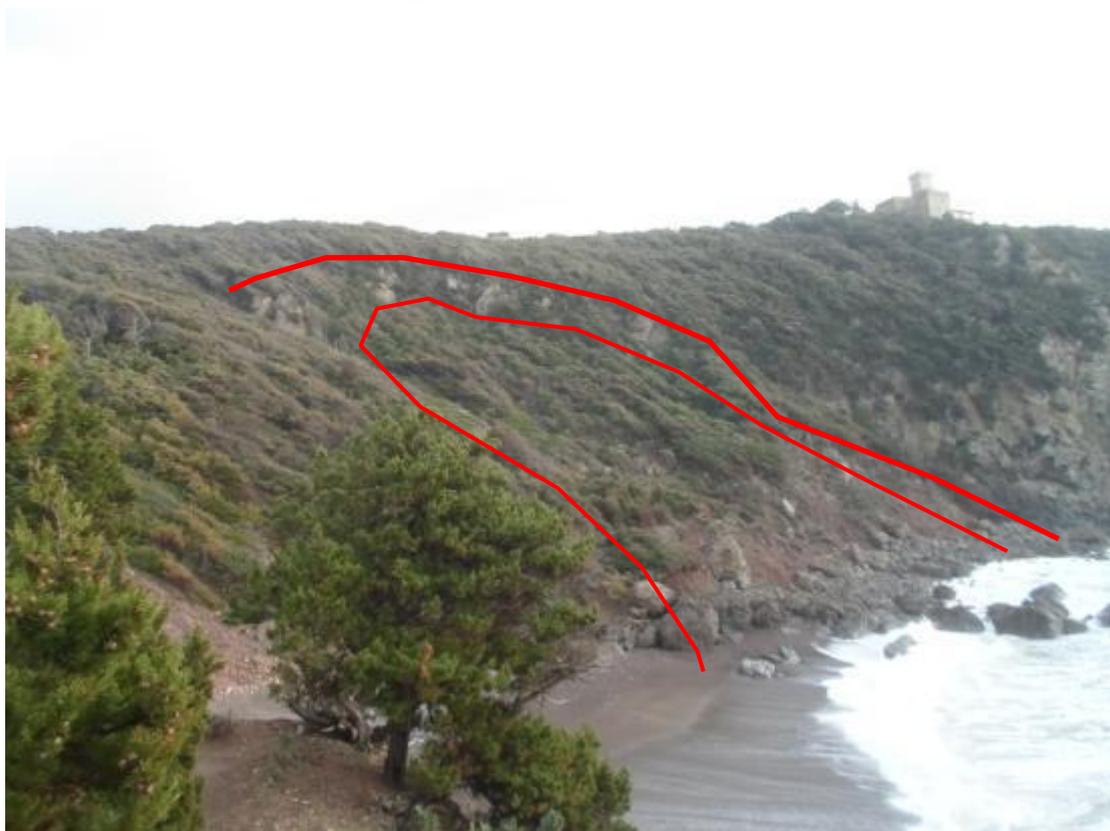
**SETTORE 87 - CALA DEL LEONE (19-01-2018)**

Sopra: la spiaggia vista dall'alto e, sotto, i corpi franosi adiacenti alla spiaggia lato Sud, con probabile presenza di una paleofrana di grosse dimensioni (crollo/scivolamento) che ha dapprima interessato gran parte del versante per poi essere rimaneggiata in due/tre corpi franosi più piccoli

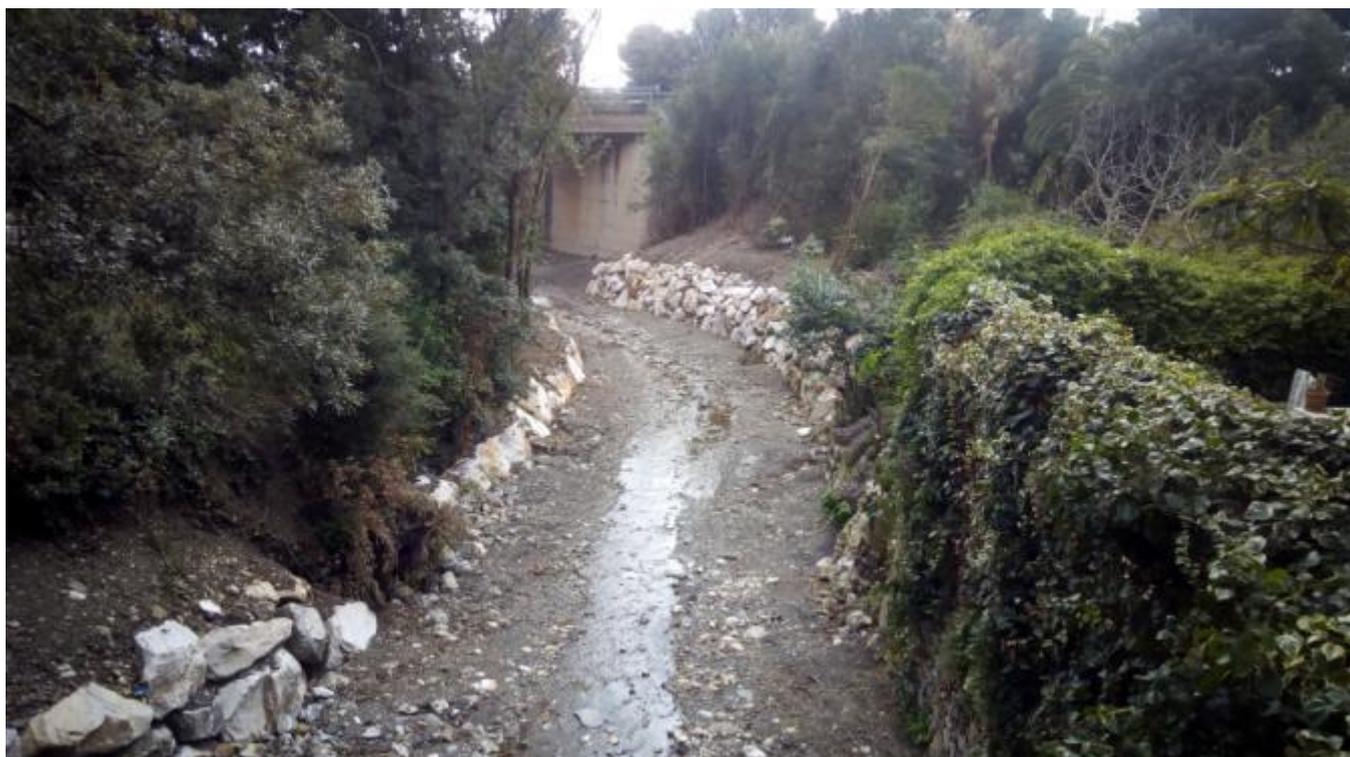
**SETTORE 88 - BOTRO DI QUERCIANELLA (19-01-2018)**

Sopra: Il Botro di Quercianella nel tratto fra Via del Littorale e la SS Aurelia, dopo i lavori di ripulitura dai materiali dell'alluvione di settembre e consolidamento argini alveo con blocchi da scogliera sia in sx che in dx.

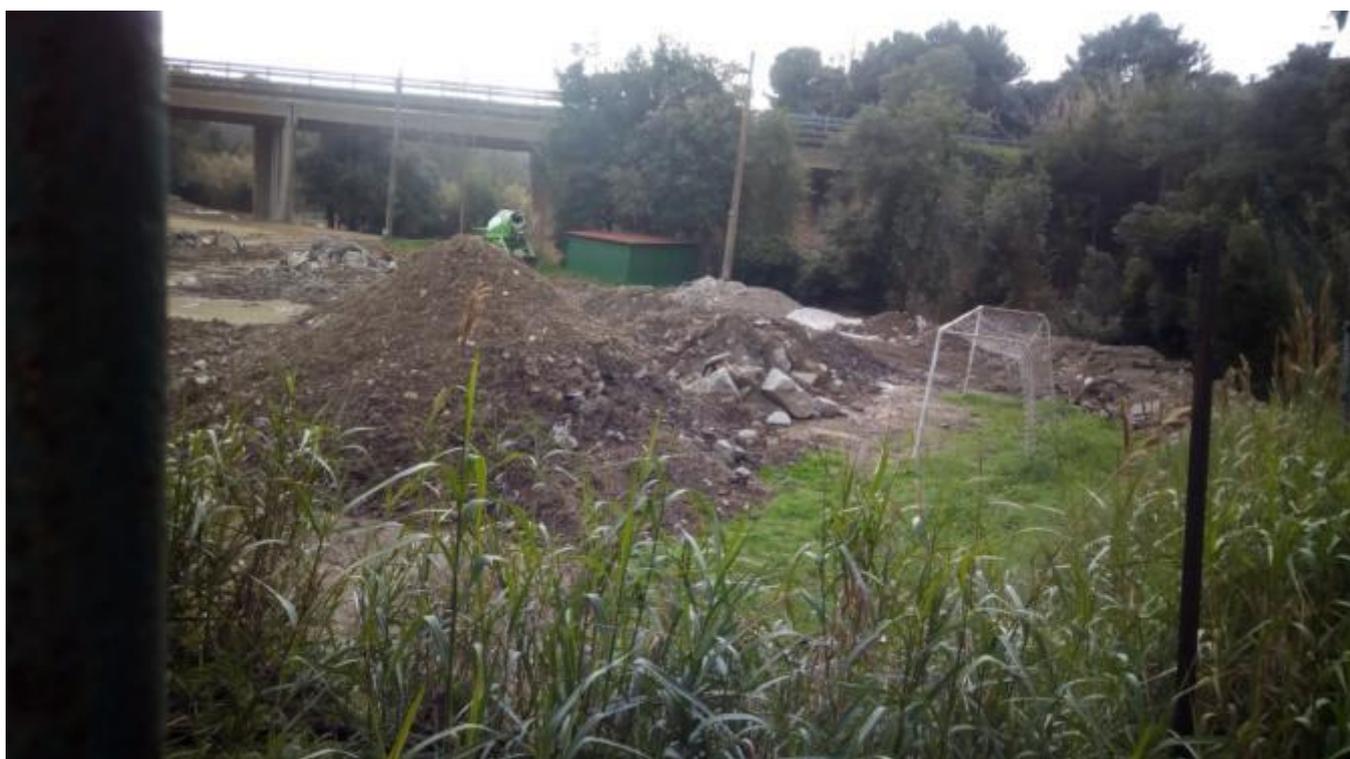
Sotto: la grande quantità di materiali rimossi dall'alveo dopo l'alluvione ed accumulati in area adiacente

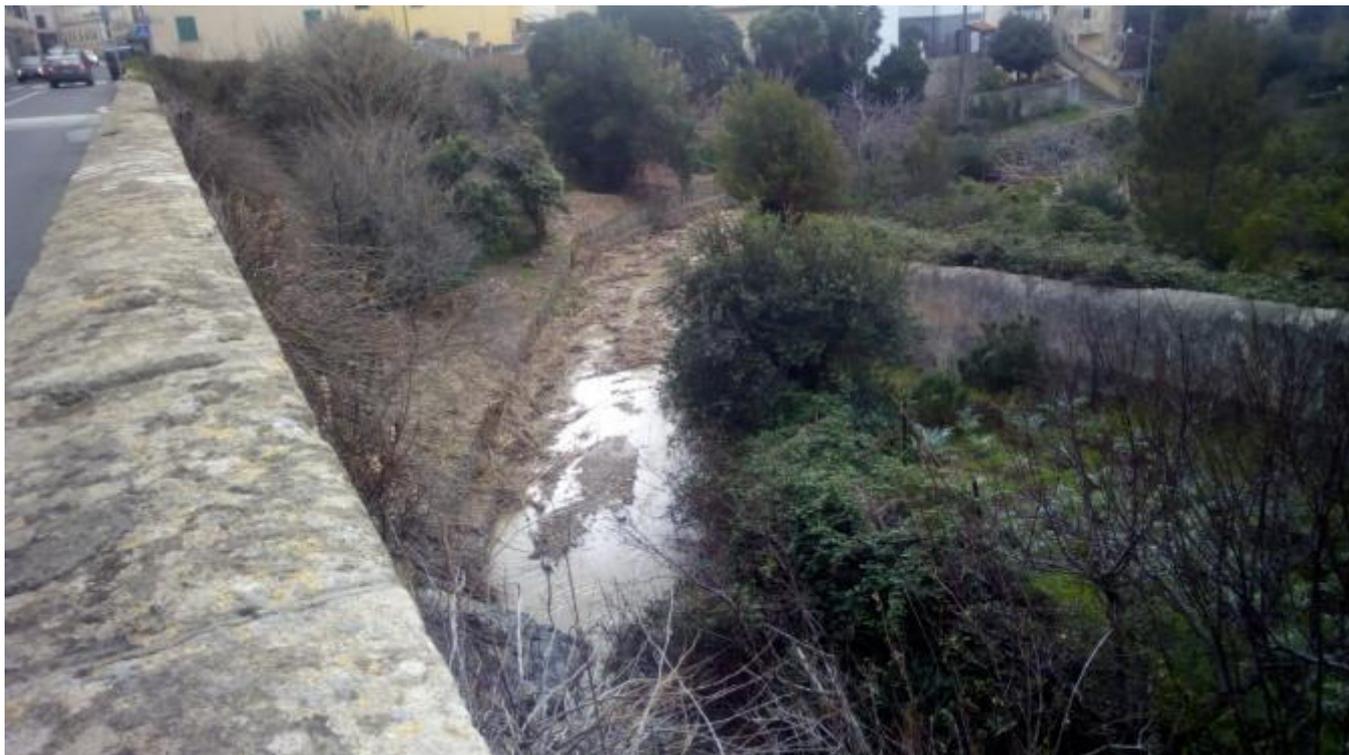
**SETTORE 89 - FOSSO BANDITELLA - ANTIGNANO (19-01-2018)**

Sopra. Il Rio subito a valle di Via Mondolfi. Un tratto del muro in dx idrografica è crollato più a valle dell'area inquadrata

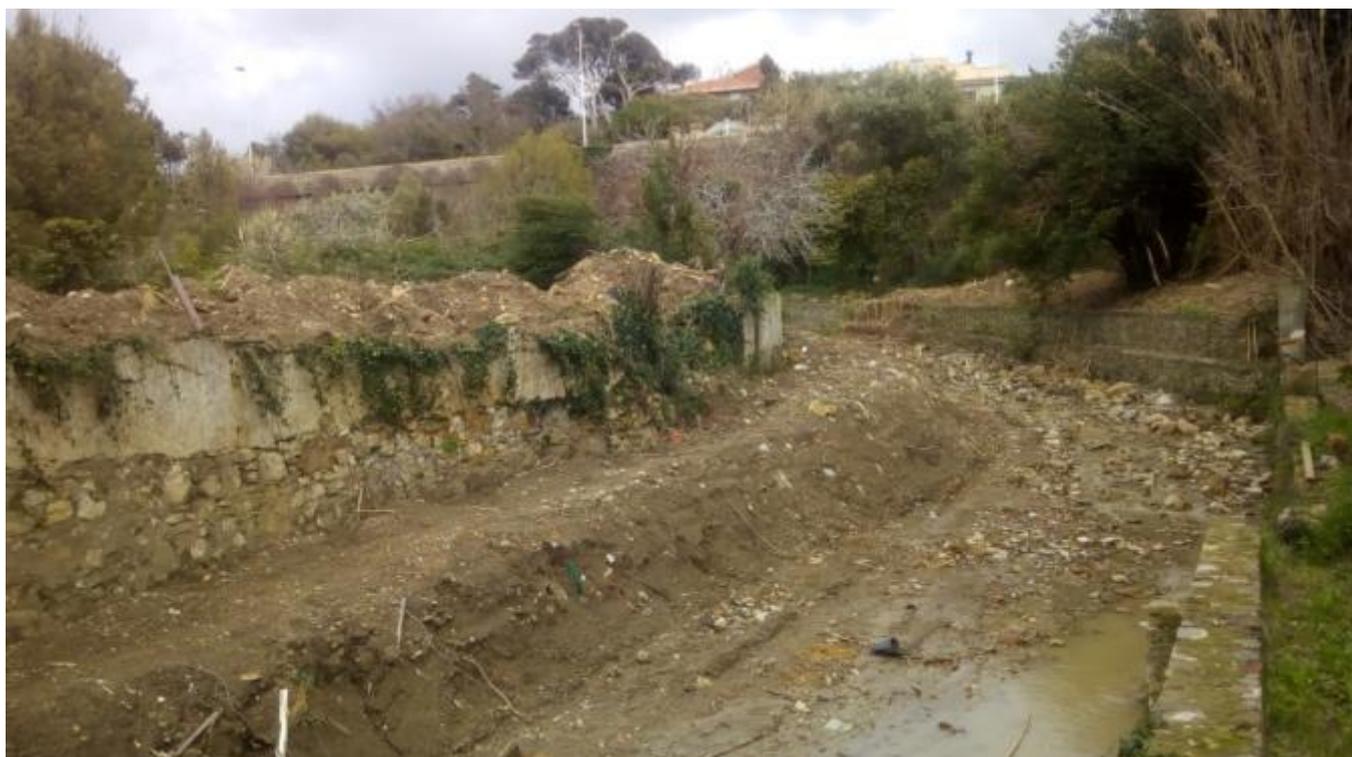
Sotto: foto verso monte ripresa da quota alveo. Si notano i grossi depositi di materiali trascinati dalla piena e i gabbioni in sx che hanno resistito alla forza delle acque. In dx idrografico il muro in parte crollato e una arginatura con materiali terrigeni e ciottoli.

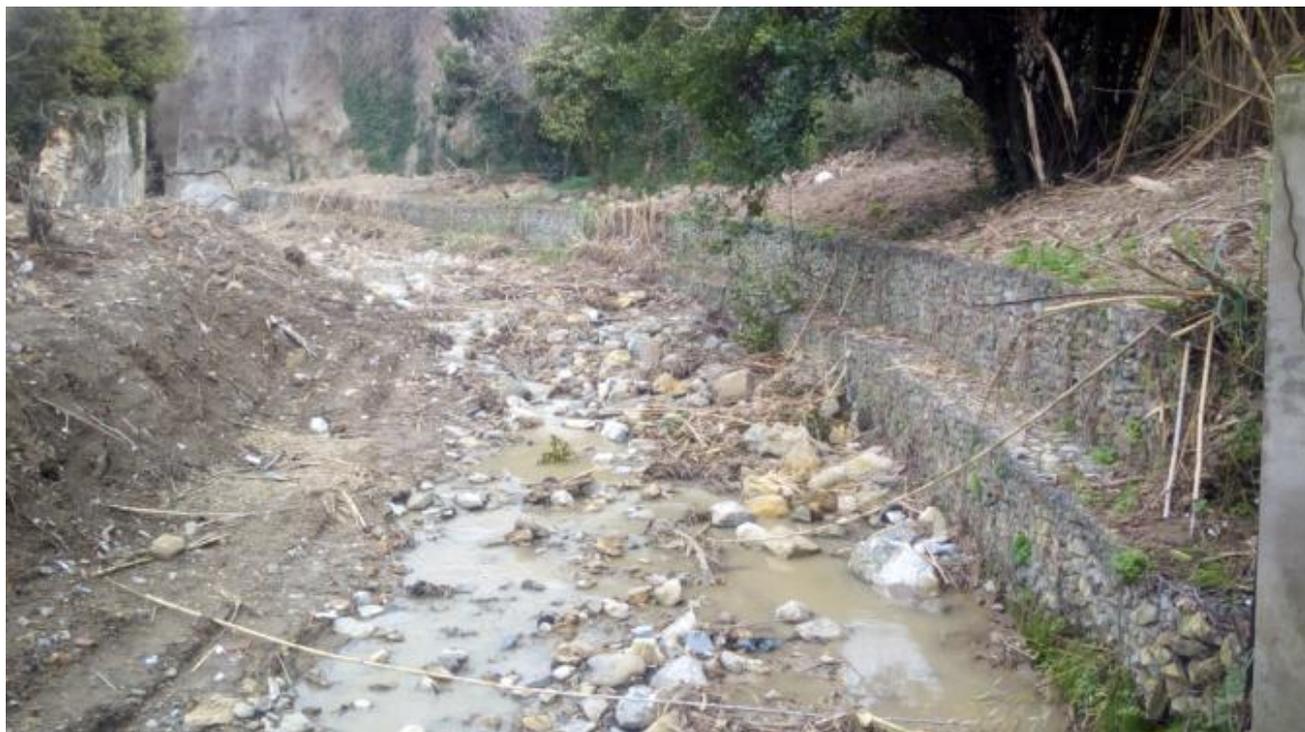
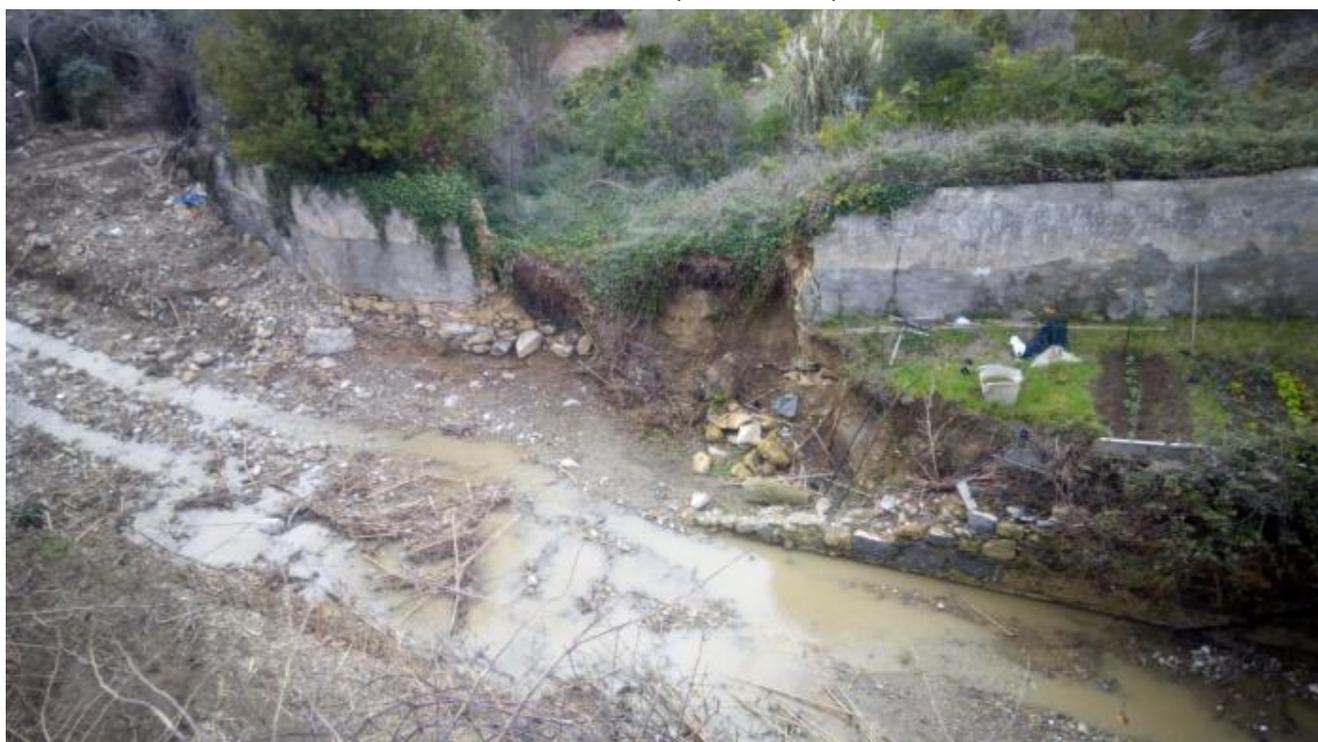
Sopra: immagine ravvicinata verso monte dei materiali accumulati dalla piena poco a valle del sottopasso stradale  
Sotto: il tratto di muro in dx idrografica crollato (foto da Via Mondolfi verso mare) insieme a una parte del terrapieno sovrastante ove sono presenti orti privati.
