Aggiornamento 1993

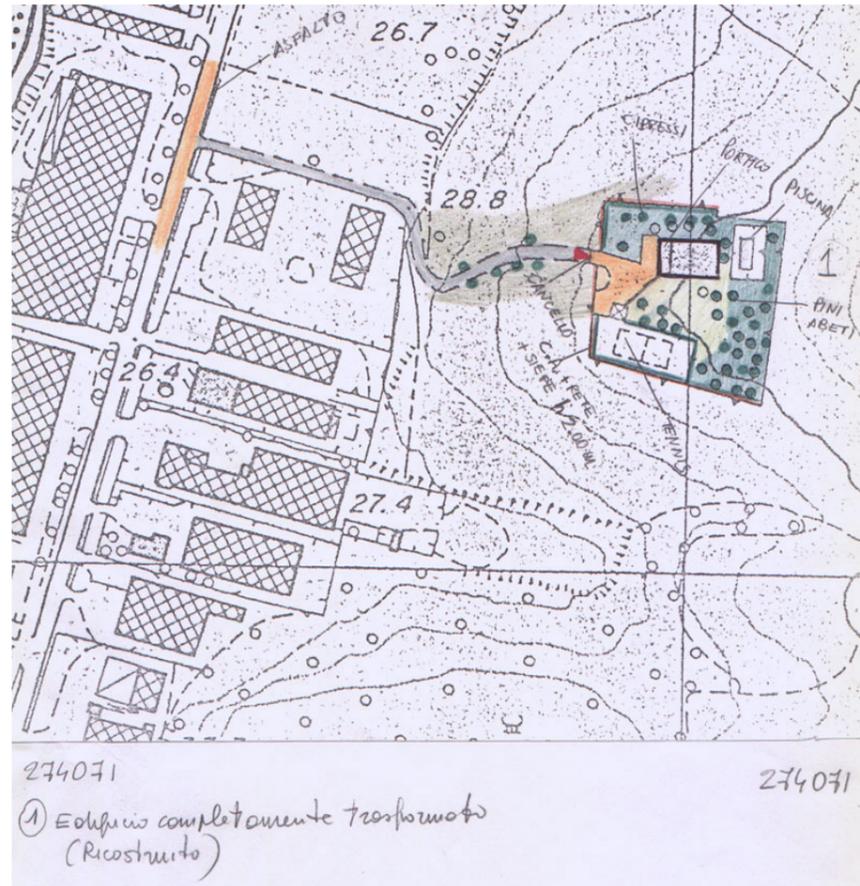
Degrado strutturale esterno

- strutture verticali Assente
- coperture

Degrado delle finiture

- rivestimenti Assente
- manto di copertur Assente
- gronde Assente
- pluviali Assente

**Degrado architettonico**

- tamponamenti di apertur
- nuove aperture
- sostituzione materiali orig. Praticamente tutto

- intasamento a terra Portico

Edificio originario completamente trasformato odemoliti. L' edificio attuale ha una tipologia a villa moderna.

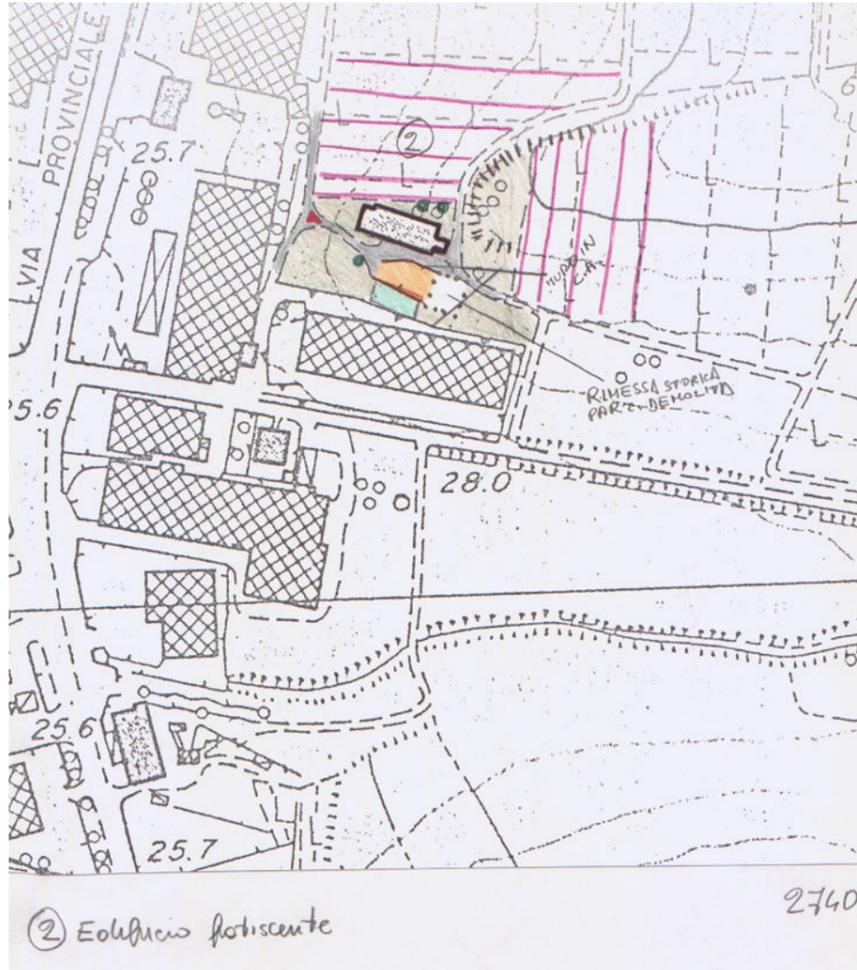
Degrado strutturale esterno

- strutture verticali Parziale
- coperture Assente

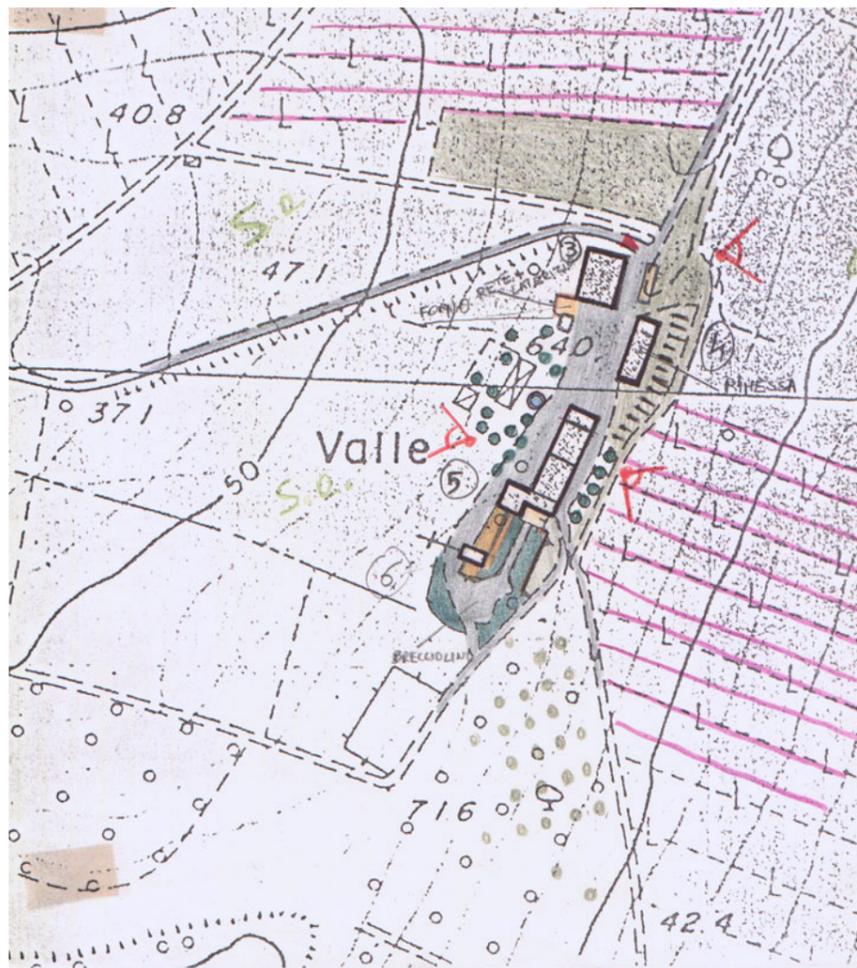
2740

**Degrado strutturale esterno**  
 - strutture verticali Parziale  
 - coperture Parziale

**Degrado delle finiture**  
 - rivestimenti Parziale  
 - manto di copertur Assente  
 - gronde Assente  
 - pluviali Assente

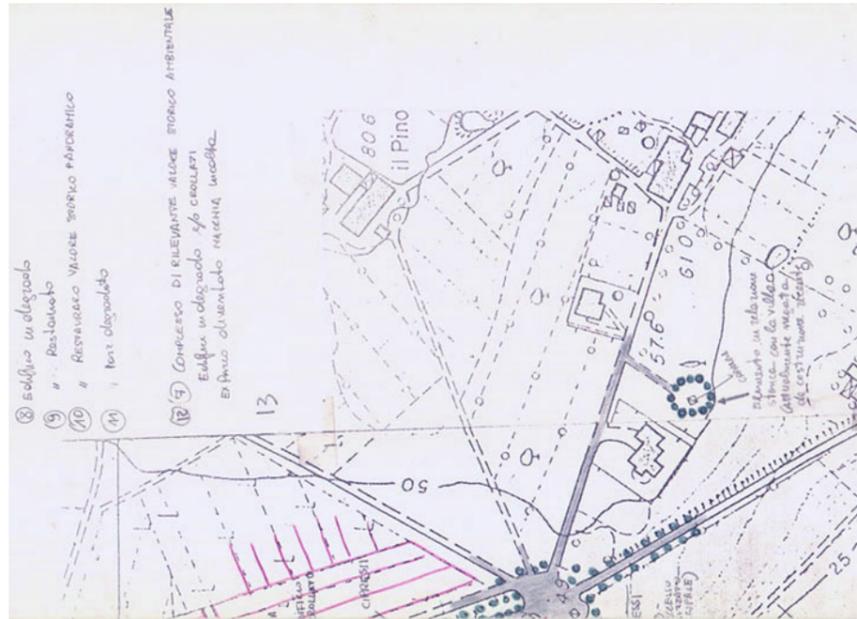
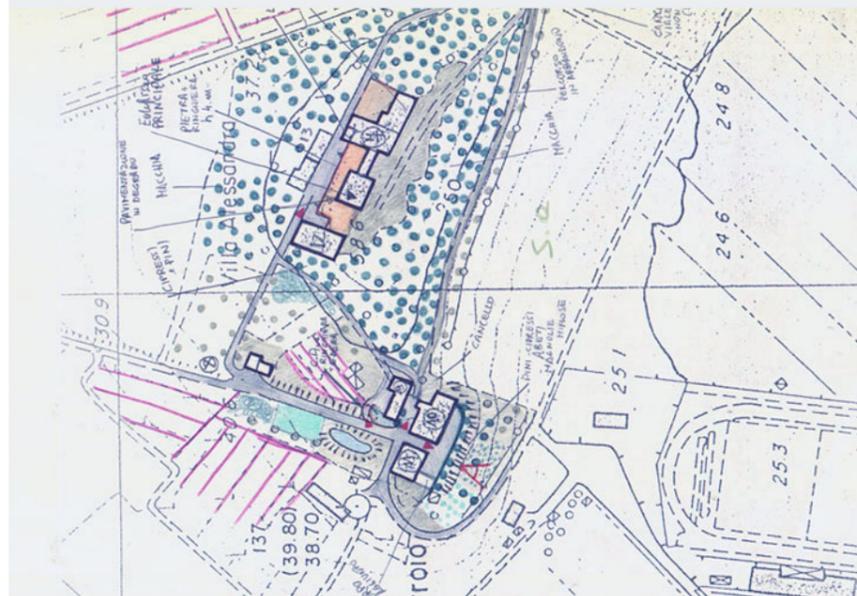
**Degrado strutturale esterno**  
 - strutture verticali Avanzato  
 - coperture Totale  
**Degrado delle finiture**  
 - rivestimenti  
 - manto di copertur Totale  
 - gronde  
 - pluviali Totale

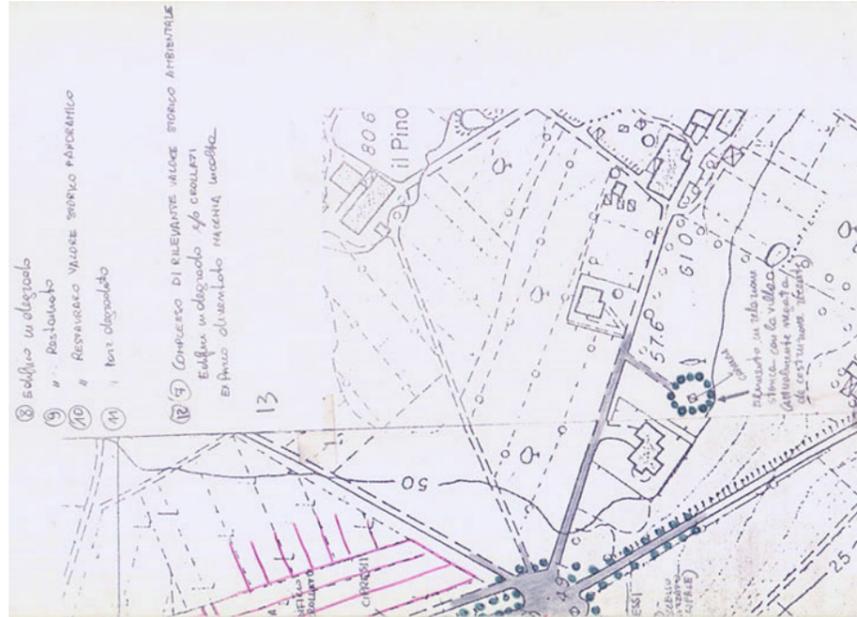
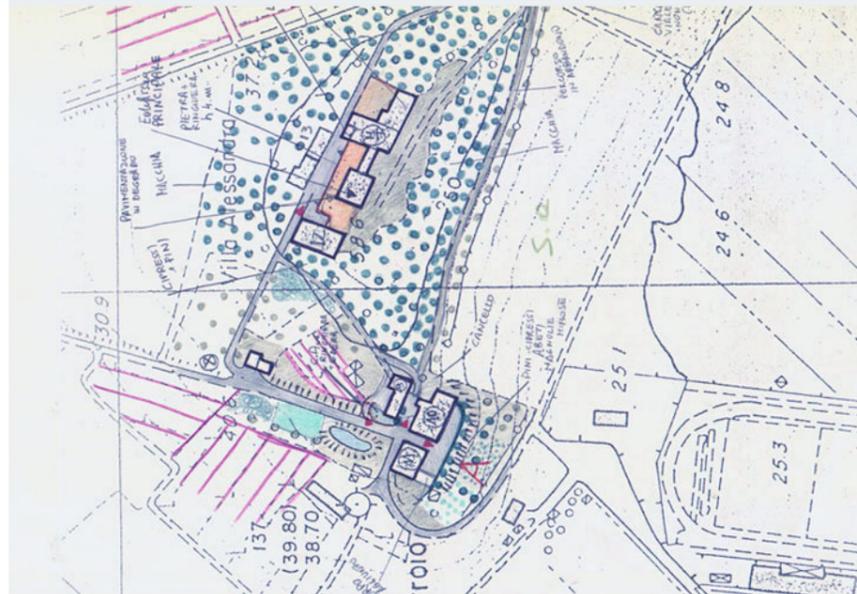
**Degrado strutturale esterno**  
 - strutture verticali Assente  
 - coperture Parziale  
**Degrado delle finiture**  
 - rivestimenti Parziale  
 - manto di copertur Parziale  
 - gronde Parziale  
 - pluviali Parziale

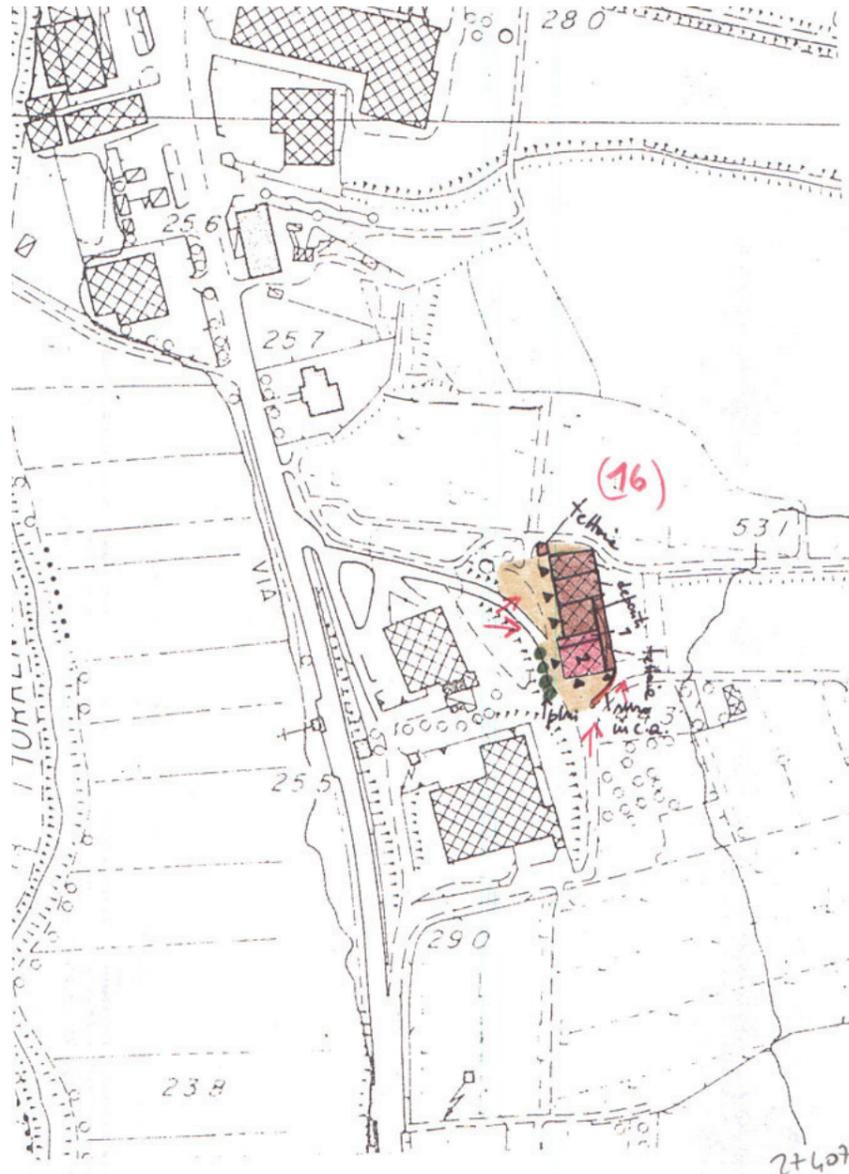
(16) Edificio delle CANTINE NEL MONTEMURANO

L' area di pertinenza é utilizzata a parcheggio e per la movimentazione di automezzi agricoli.
