**PROGETTO DEFINITIVO – ESECUTIVO**

**ADEGUAMENTO STATICO, MIGLIORAMENTO SISMICO  
ED EFFICIENTAMENTO ENERGETICO**

**SCUOLA ELEMENTARE DI FAELLA**

**OGGETTO: A3 - Relazione Generale  
Relazione Tecnica**

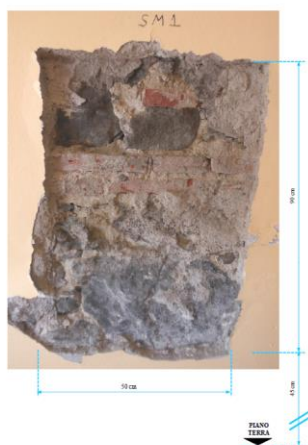
INDAGINI SPERIMENTALI SU MATERIALI E STRUTTURE  
 SM1 - SAGGIO MURATURA - PIANO TERRA

MURATURA IN BLOCCHI DI PIETRA NON SQUADRATI E SPORADICA PRESENZA DI PEZZAME DI MATTONI PIENI, CON RICORSI IN MATTONI PIENI - SPESORE MURATURA 43,0 CM COMPRESO INTONACO 3 CM

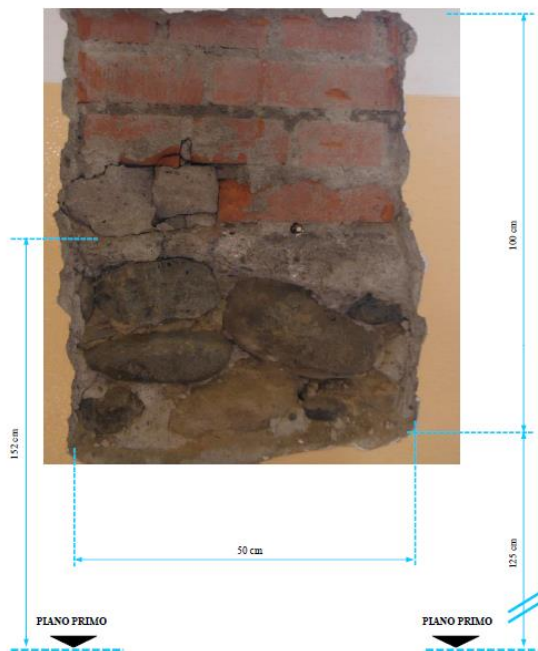
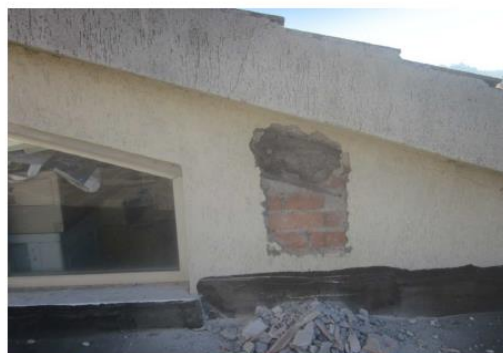
**SM5 - SAGGIO MURATURA - PIANO PRIMO**  
 (VEDI ANCHE ENDOSCOPIA E3)

MURATURA IN BLOCCHI DI PIETRA NON SQUADRATI FINO AD UNA ALTEZZA DI 150 CM DAL PIANO DI CALESTIO, POI MURATURA IN MATTONI PIENI 12 X 25 X 6 DISPOSTI UNA FILA DI FIANCO ED UNA FILA DI TESTA - SPESSORE MURATURA 45 CM COMPRESO INTONACO PARI A 2 CM

TRAVE DI COPERTURA REALIZZATA CON PROFILO METALLICO

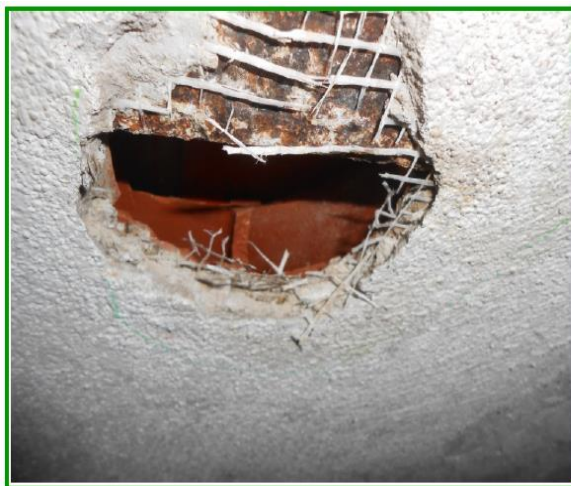
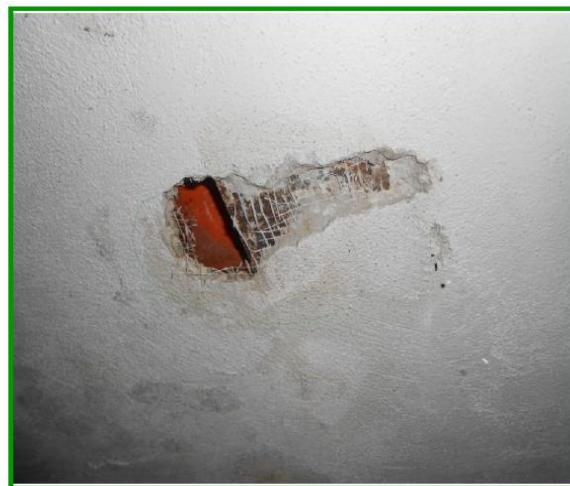
### Solaio di cui alla prova di carico PC01

Solaio con putrelle in acciaio e tavelloni, di calpestio del piano primo (nucleo originario), di luce pari a 2,90 m (interasse putrelle = 85 cm - h solaio= 26 cm), in corrispondenza del corridoio.

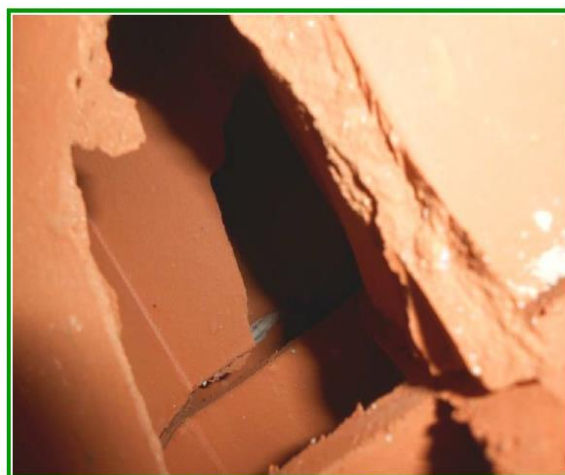
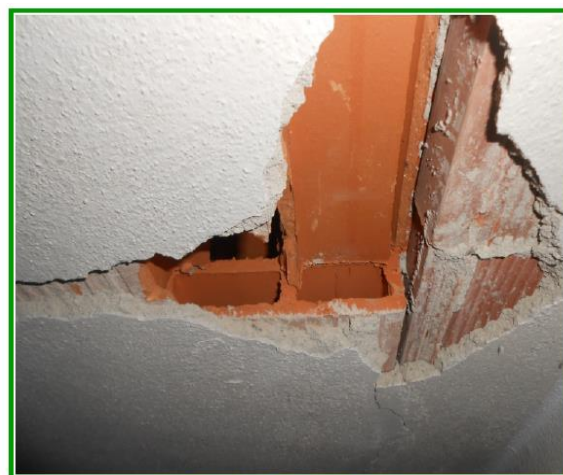
Solaio in latero-cemento di calpestio del piano primo, di luce pari a 5,90 m (interasse travetti= 50 cm - h solaio= 26 cm), in corrispondenza dell'area comune.
