## **Piano per l'Eliminazione delle Barriere Architettoniche - PEBA**

# **QUADRO CONOSCITIVO**

**RELAZIONE e SCHEDE DI RILIEVO**

Fermate del trasporto pubblico locale

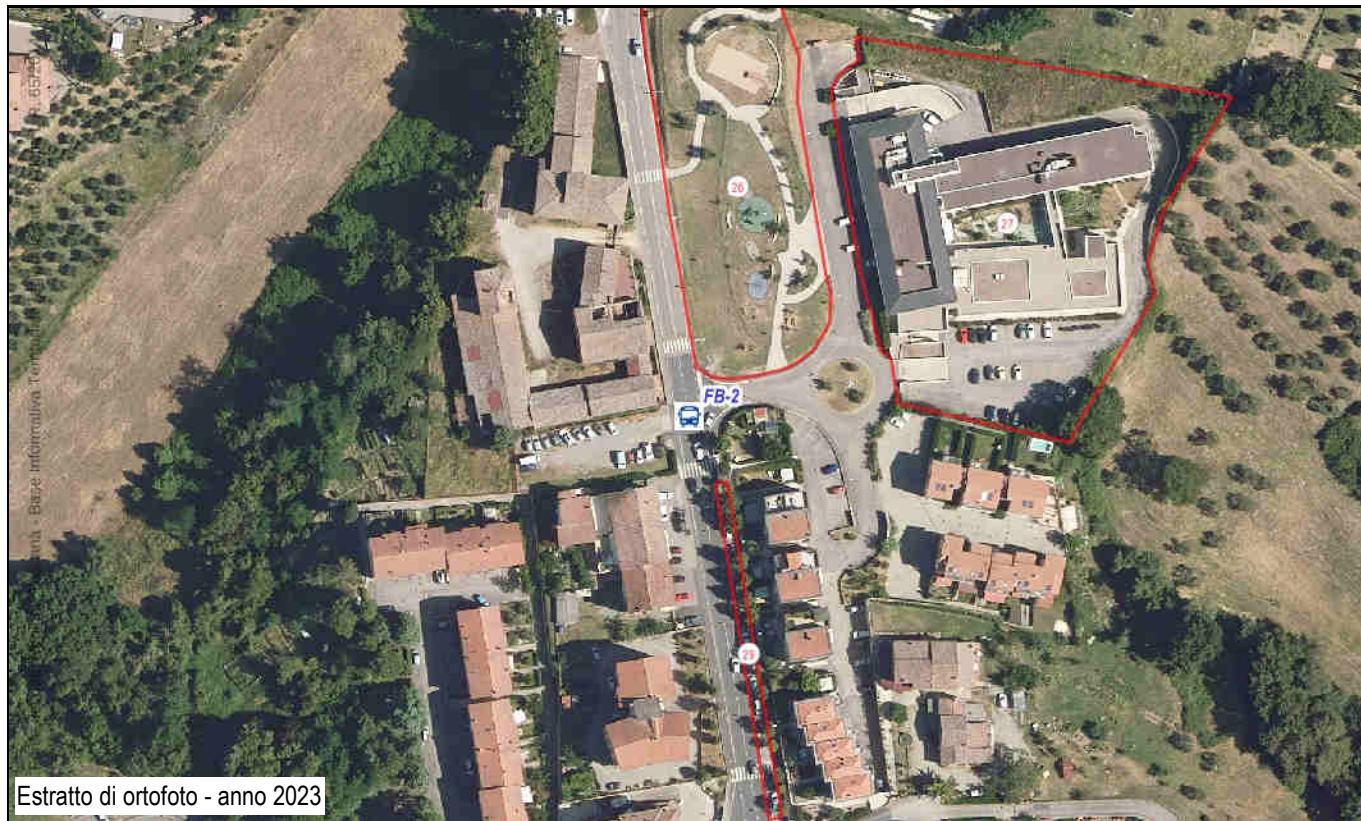
Estratto di ortofoto - anno 2023

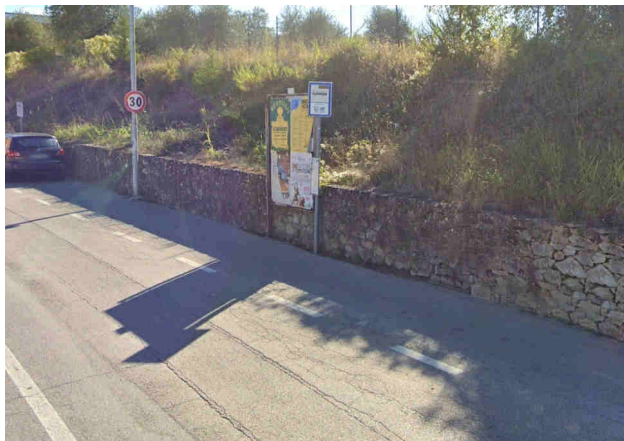
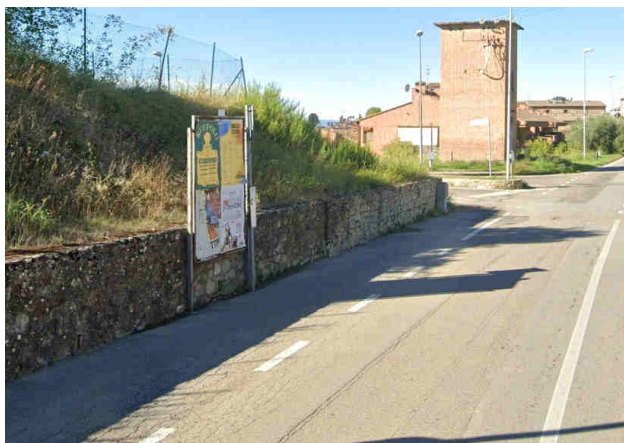
Codice palina: **BD 179**

**SI, con tabella orari, a distanza non corretta dal bordo fermata**

**Prestazioni insufficienti**

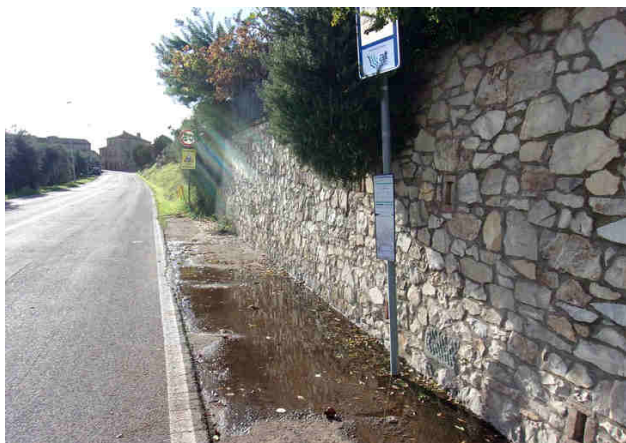
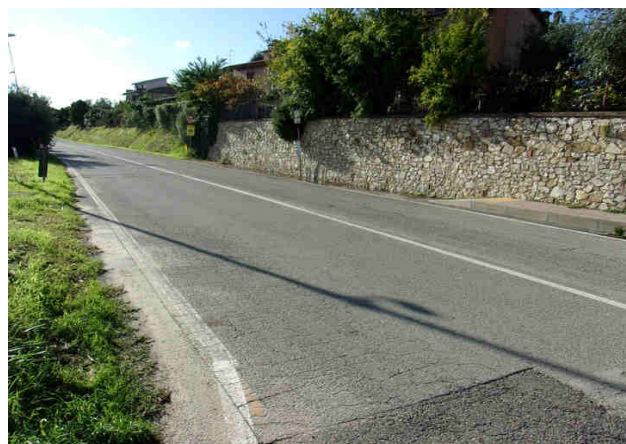
Codice palina: **BD 921**

**A QUOTA STRADA**

**MAI, asfalto deteriorato**

**SI, con tabella orari, a distanza non corretta dal bordo fermata**

**Prestazioni insufficienti**

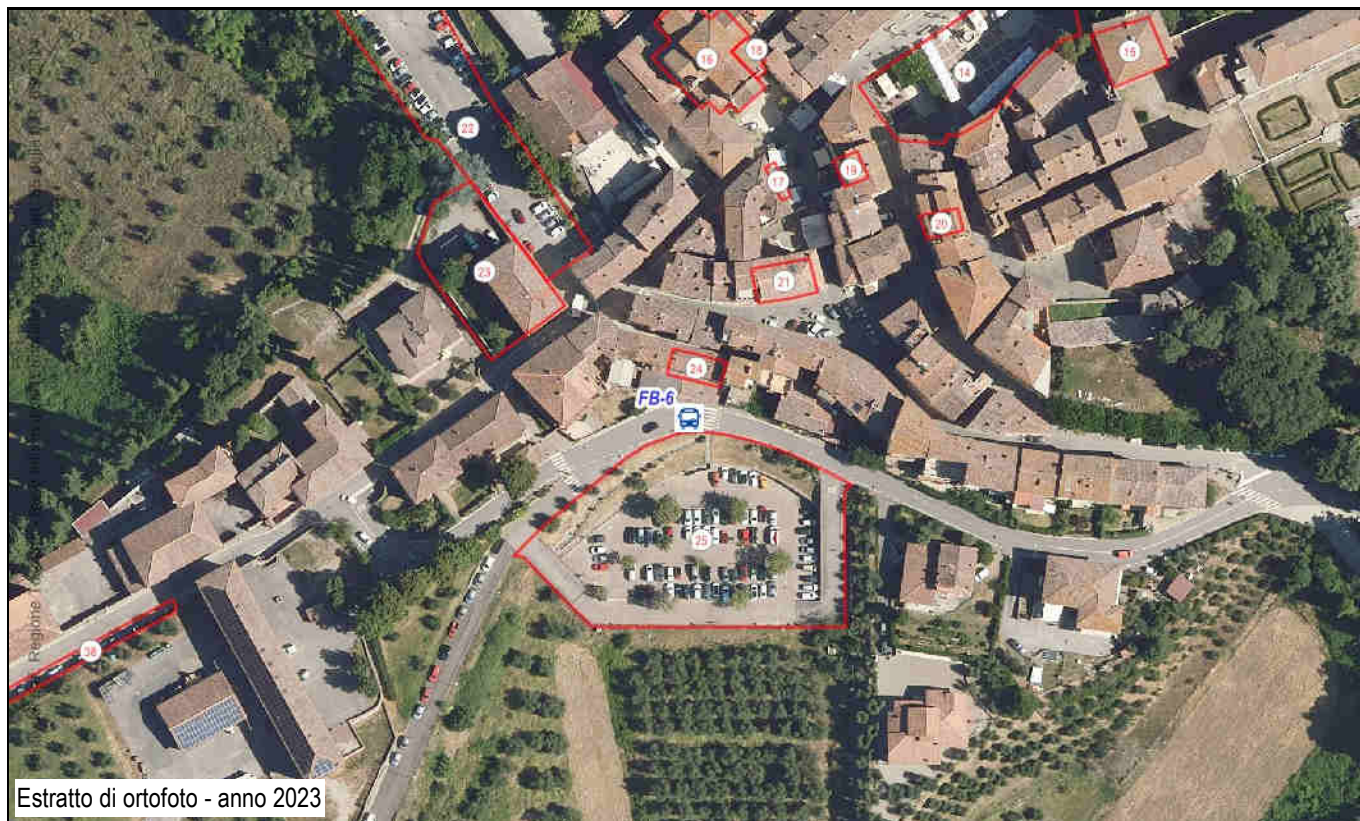
Estratto di ortofoto - anno 2023

Denominazione: **Via della Vigna**

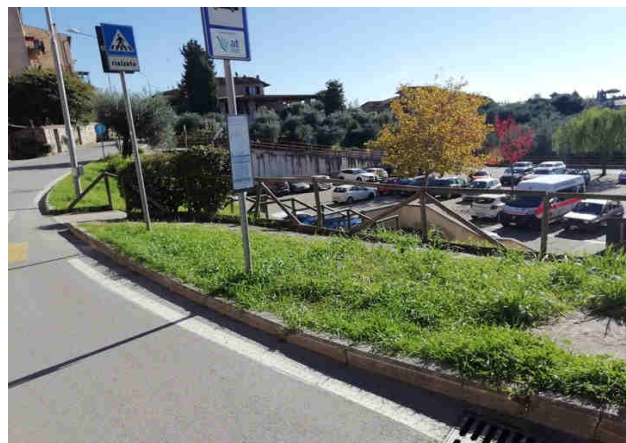
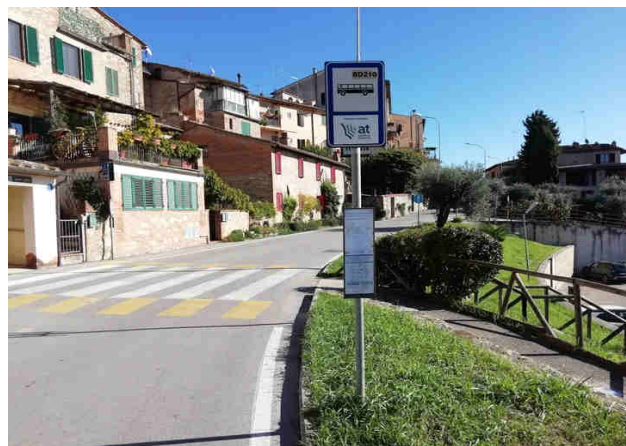
Codice palina: **BD 210**

**MAI, banchina inerbita**

**SI, con tabella orari, a distanza non corretta dal bordo fermata**

**Prestazioni gravemente insufficienti**

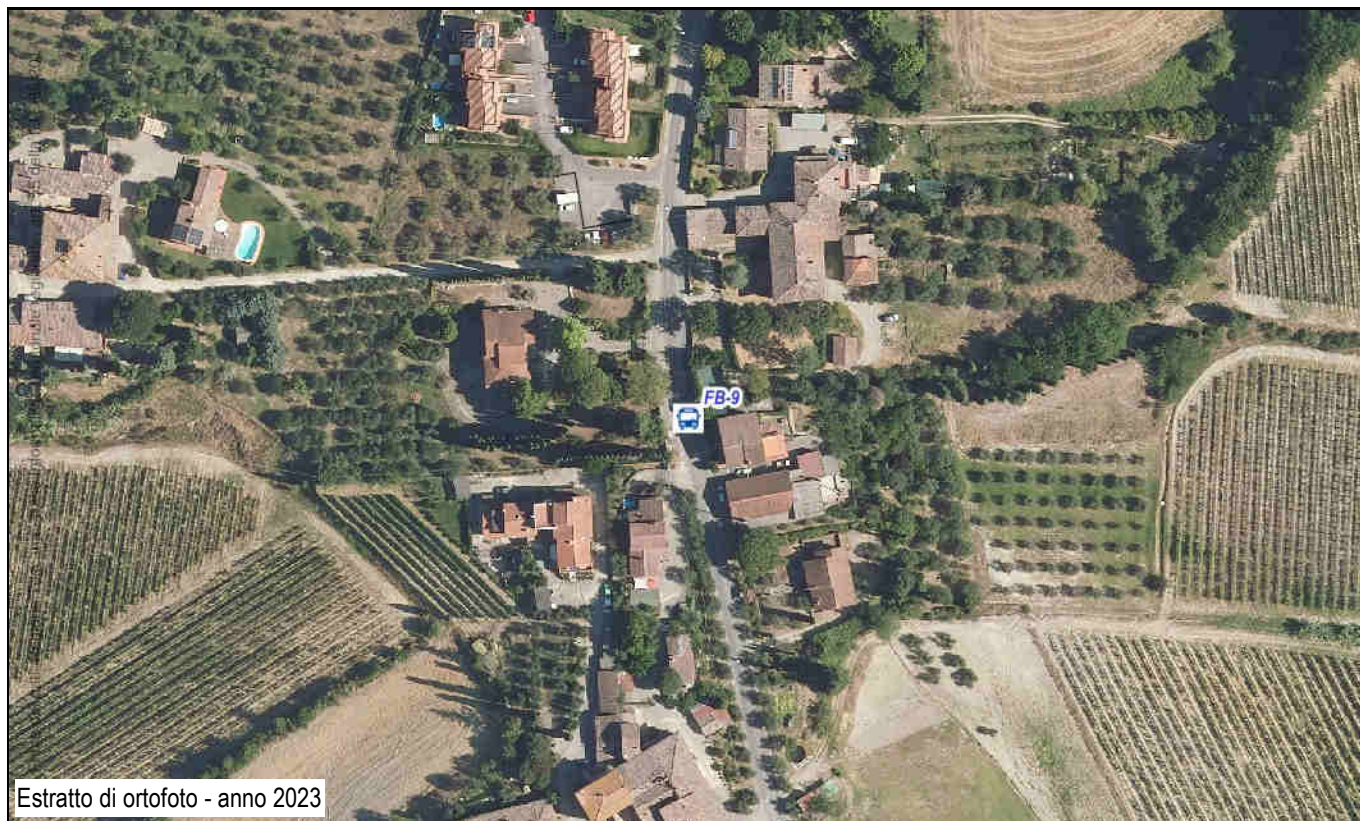
Estratto di ortofoto - anno 2023

Denominazione: **Falegneria**

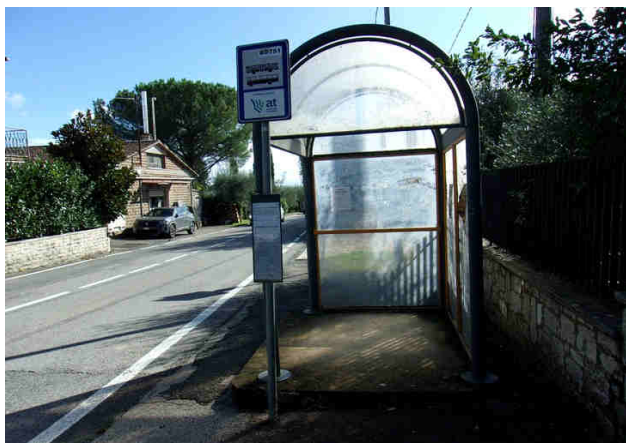
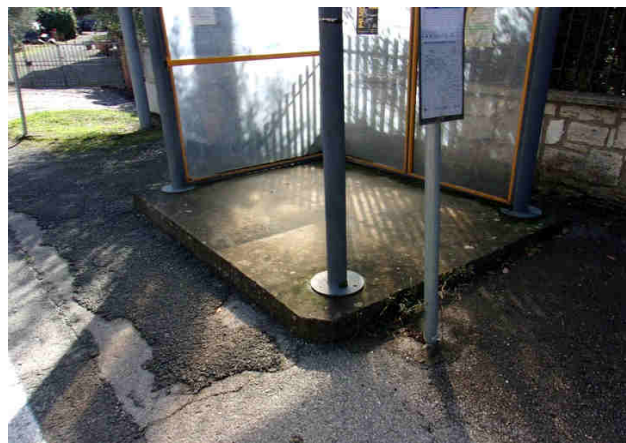
Scheda nr. **FB - 9**

Codice palina: **BD 751**

**RIALZATA**

**SOLO IN ALCUNI TRATTI**

**NO**

**SI, senza seduta**

**SI, con tabella orari, a distanza corretta dal bordo fermata**

#### Prestazioni insufficienti

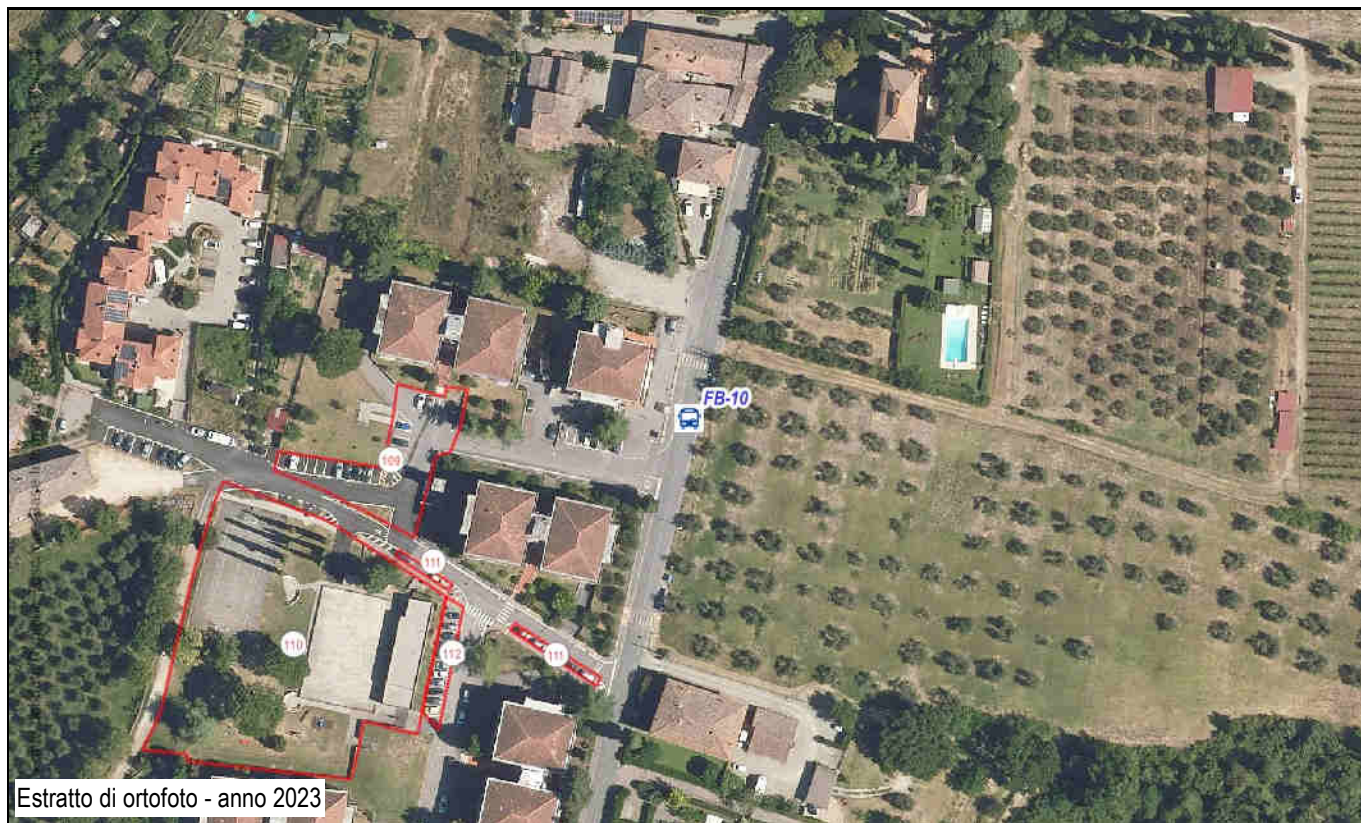
Scheda nr. **FB - 10**

Denominazione: **Monteaperti**

Fruibilità: **CON DIFFICOLTA'**

Comfort: **BASSO**

Sicurezza: **BASSA**

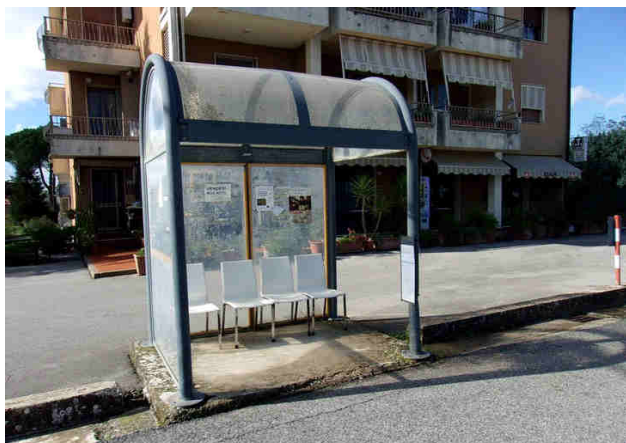
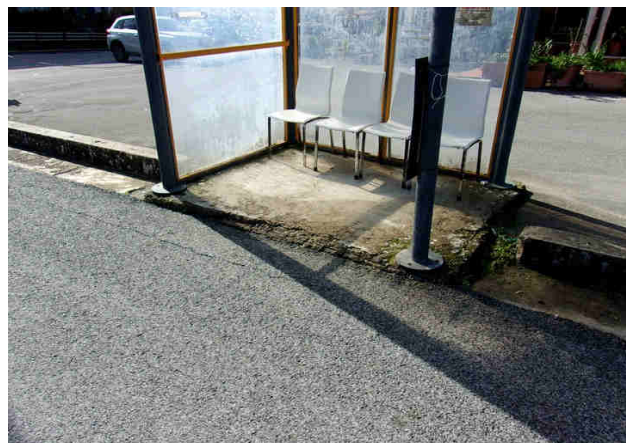
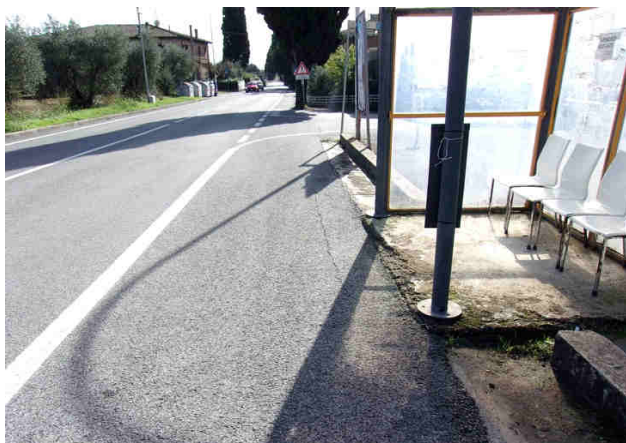
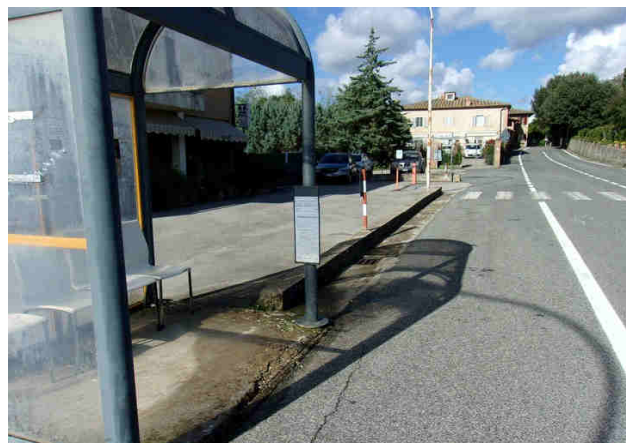
Scheda nr. **FB - 10**

Codice palina: **BD 754**

**A QUOTA STRADA**

**MAI**

**PER LA MAGGIOR PARTE**

**SI, con seduta**

**ASSENTE**

**Prestazioni insufficienti**

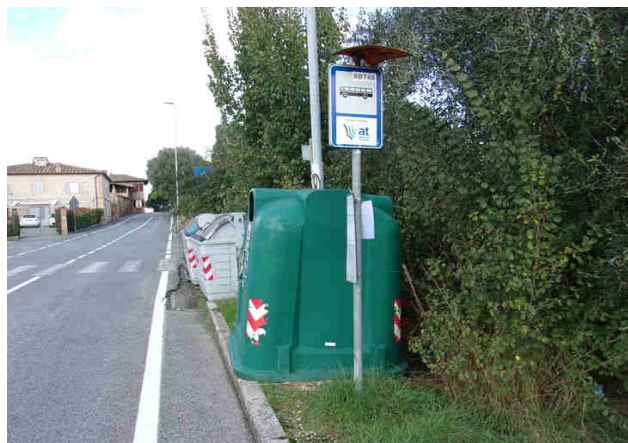
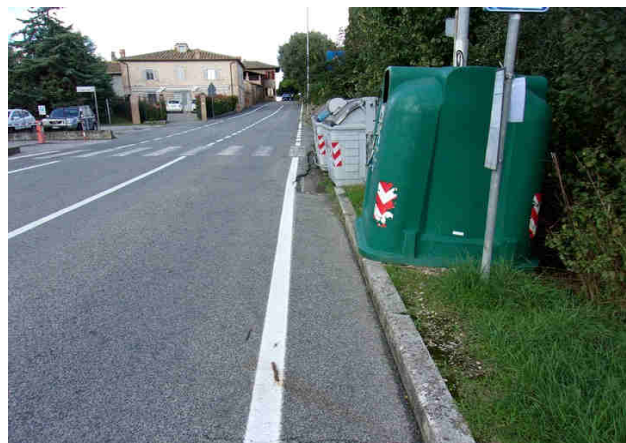
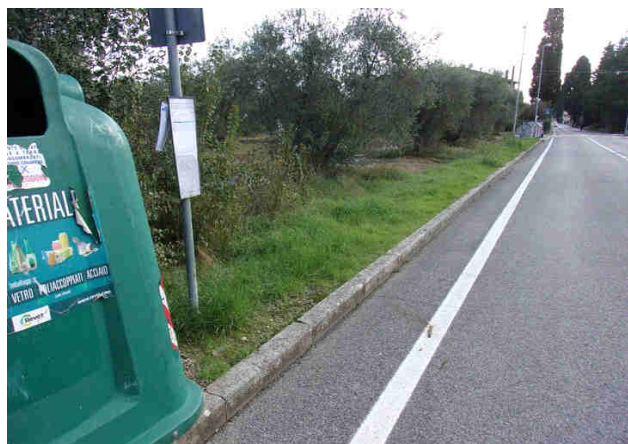
Scheda nr. **FB - 10**

Codice palina: **BD 745**

**A QUOTA STRADA**

**MAI**

**NO**

**MAI, banchina inerbita**

**SEMPRE**

**SI, con tabella orari, a distanza non corretta dal bordo fermata**

**Prestazioni gravemente insufficienti**

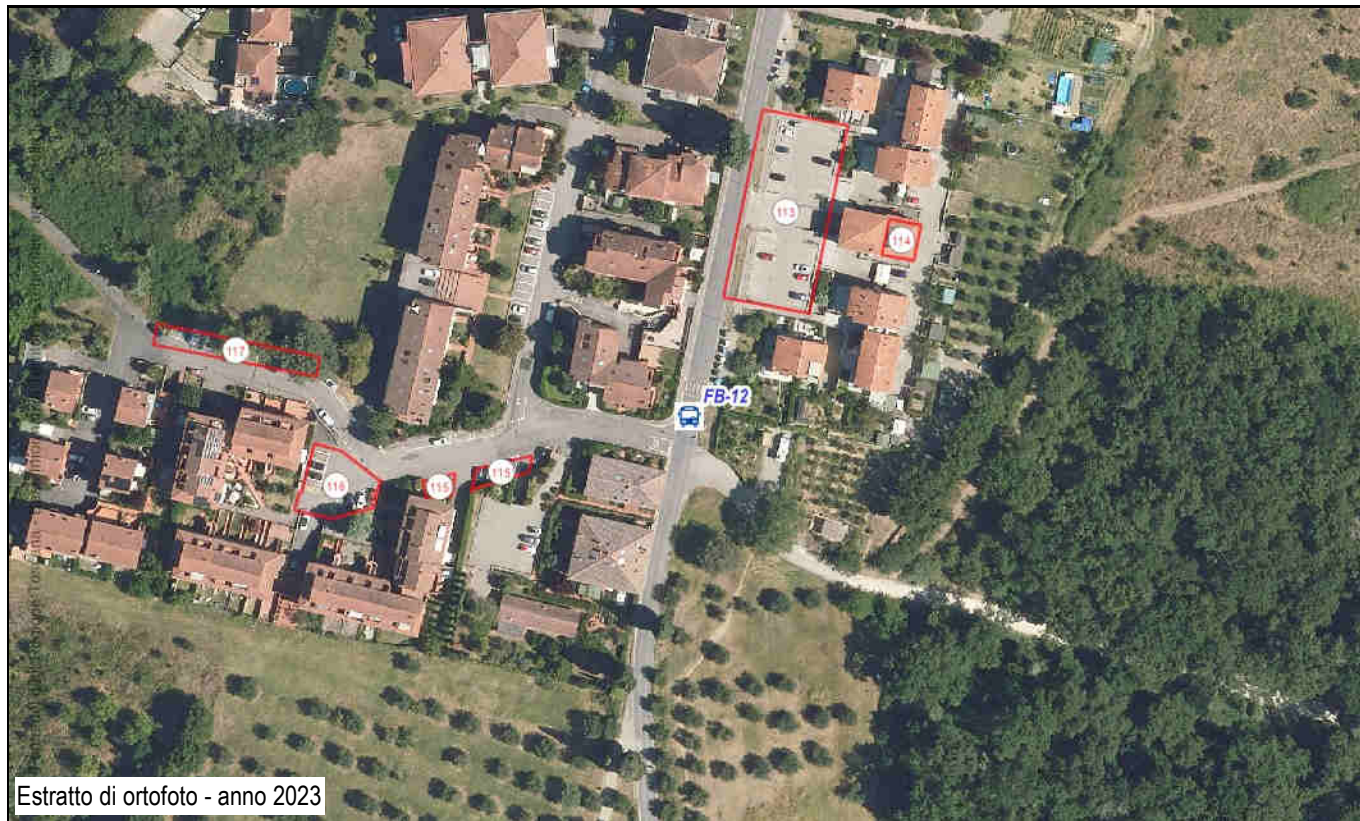
Estratto di ortofoto - anno 2023

Denominazione: **Bocca degli Abati**

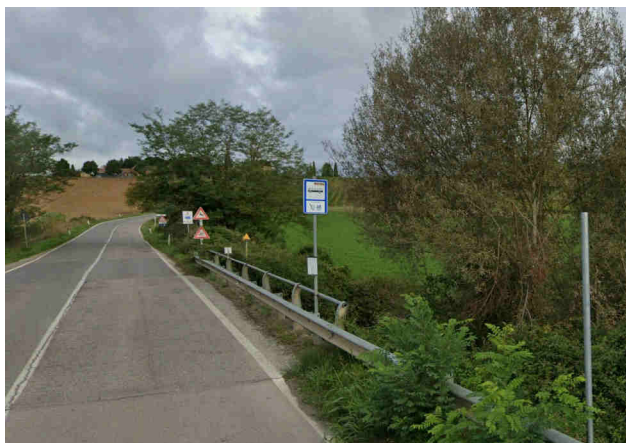
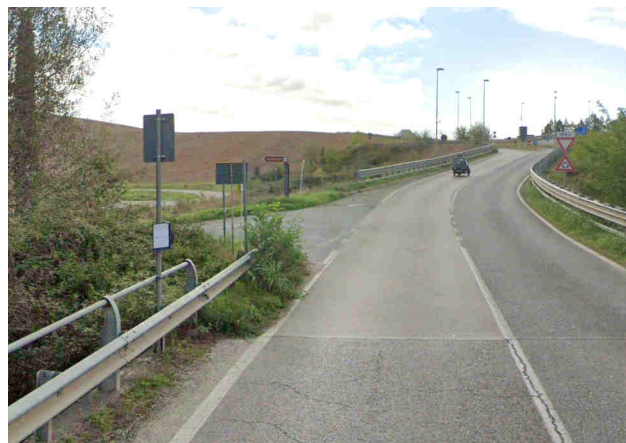
Codice palina: **BD 560**

**A QUOTA STRADA**

**MAI**

**PER LA MAGGIOR PARTE**

**SI, con tabella orari, a distanza non corretta dal bordo fermata**

**Prestazioni gravemente insufficienti**

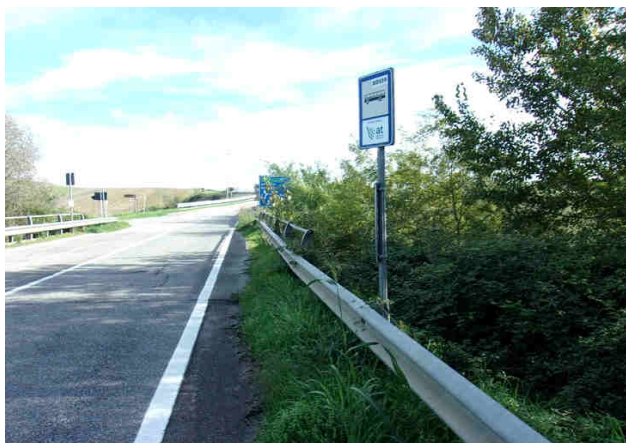
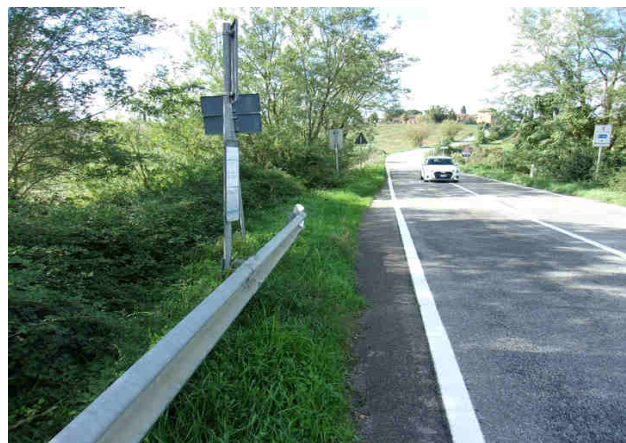
Codice palina: **BD 559**

**A QUOTA STRADA**

**MAI**

**MAI, banchina inerbita**

**SI, con tabella orari, a distanza non corretta dal bordo fermata**

**Prestazioni gravemente insufficienti**

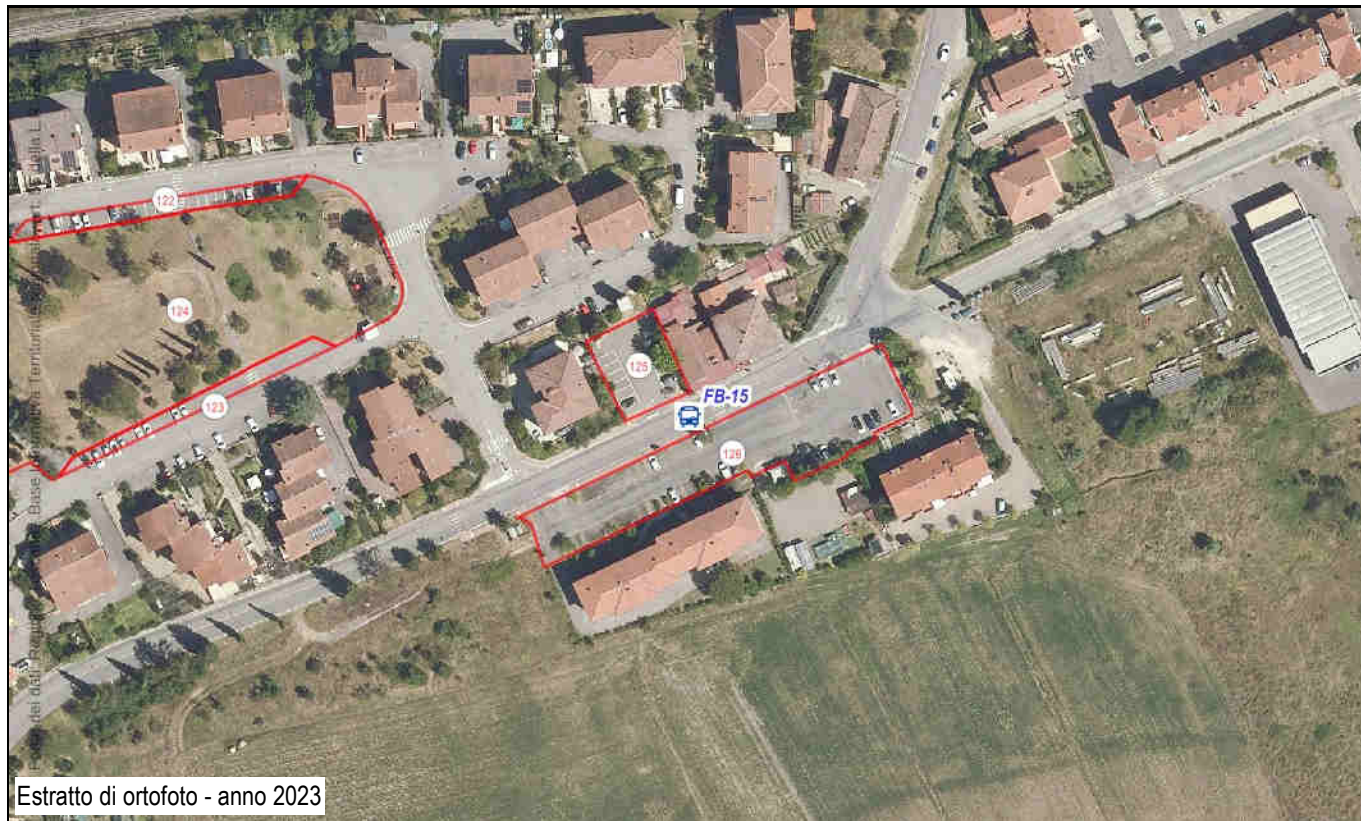
Estratto di ortofoto - anno 2023

Denominazione: **Casetta**

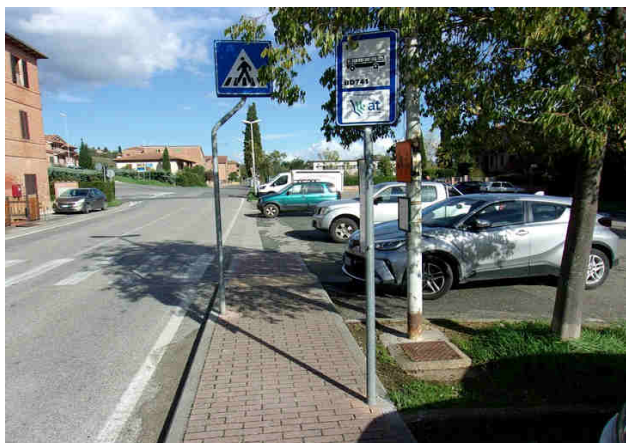
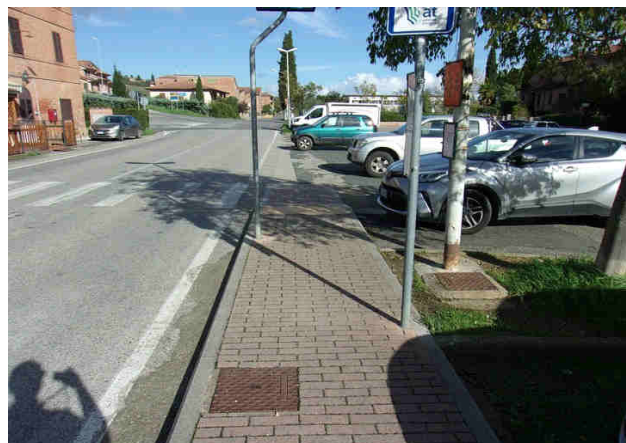
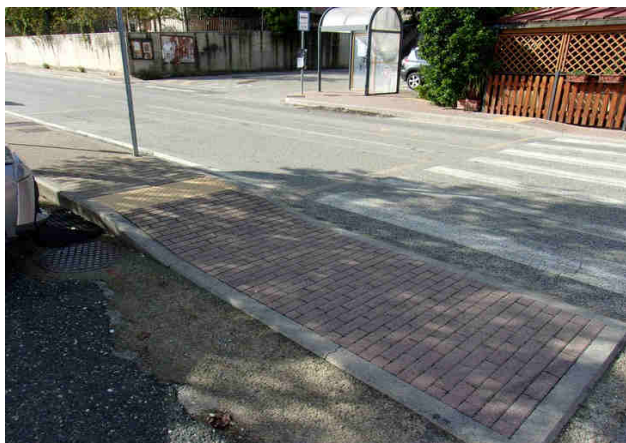
Codice palina: **BD 741**

**RIALZATA**

**SEMPRE**

**MAI**

**SOLO IN AREE MARGINALI**

**SI, con tabella orari, a distanza corretta dal bordo fermata**

**Prestazioni sufficienti**

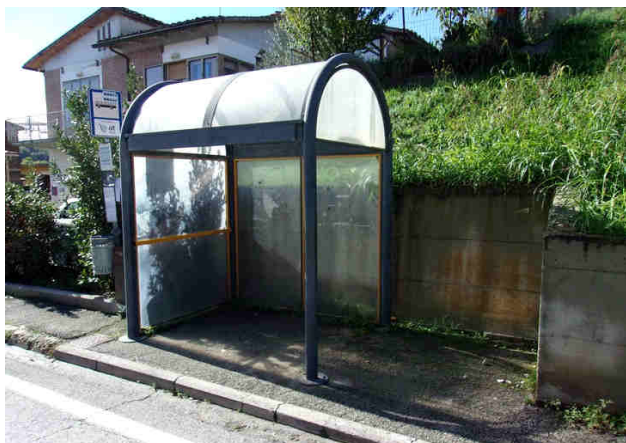
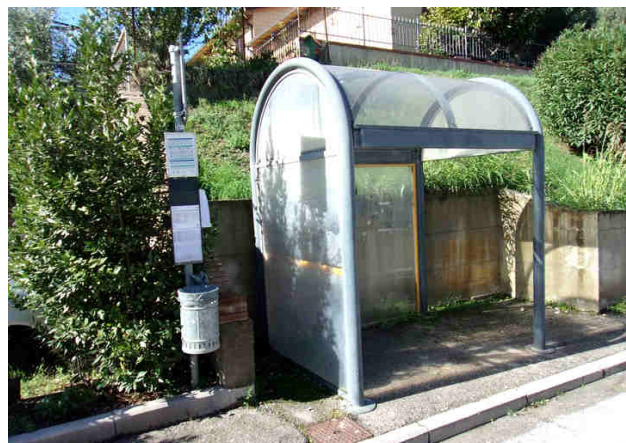
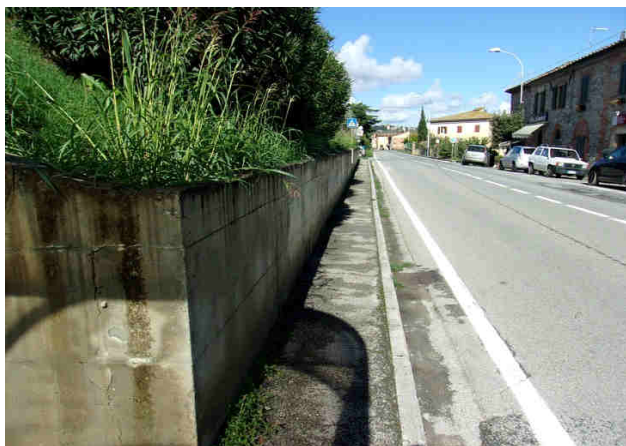
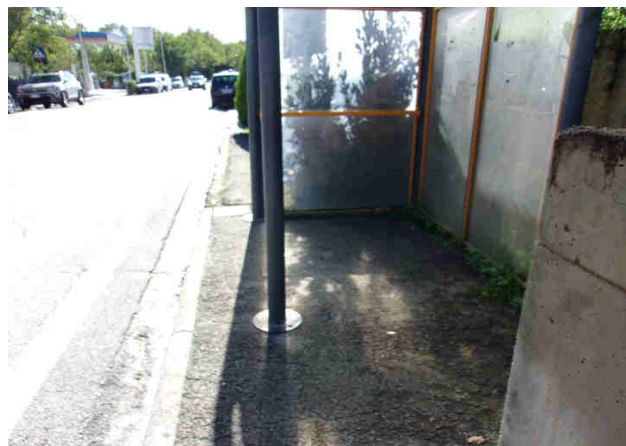
Codice palina: **BD 879 + BD 832**

Presenza di area di fermata dedicata

**RIALZATA**

Presenza di pensilina con seduta

**SI, senza seduta**

Larghezza adeguata dell'area di fermata e di attesa

**SOLO IN ALCUNI TRATTI**

Presenza di palina di fermata

**SI, con tabella orari, a distanza non corretta dal bordo fermata**

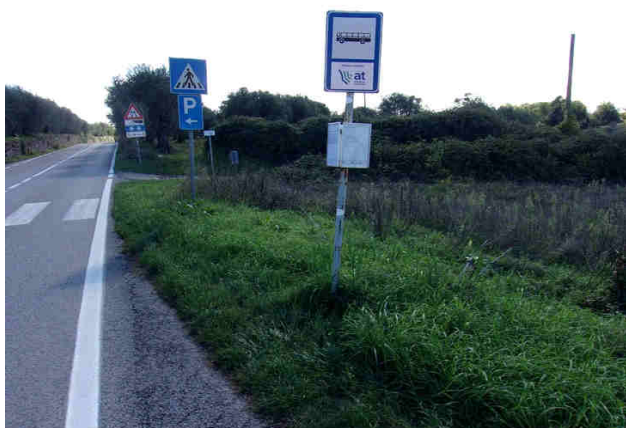
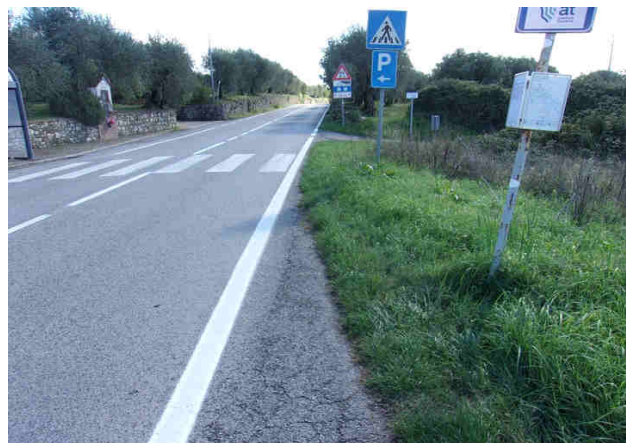
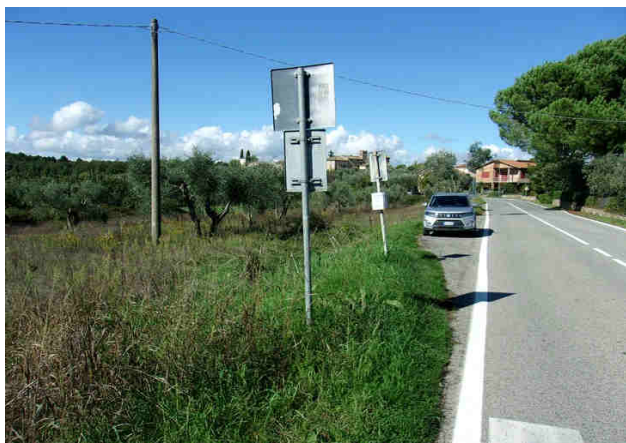
Codice palina: **S 1831**

Presenza di area di fermata dedicata

**ASSENTE**

Piano di calpestio adeguato

**MAI, banchina inerbita**

Presenza di palina di fermata

**SI, con tabella orari, a distanza non corretta dal bordo fermata**

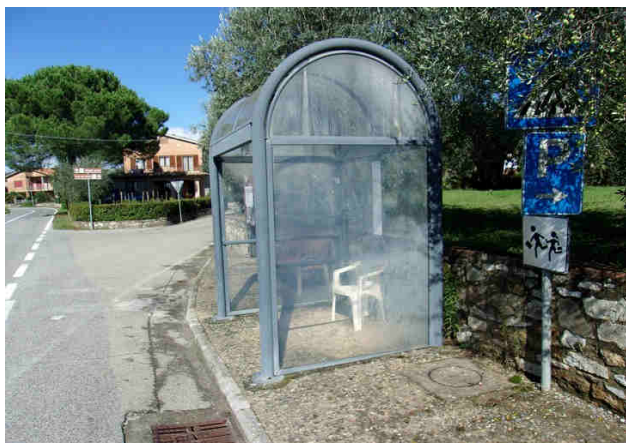
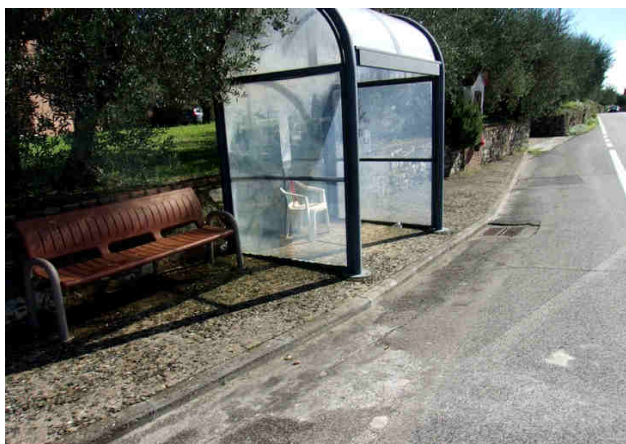
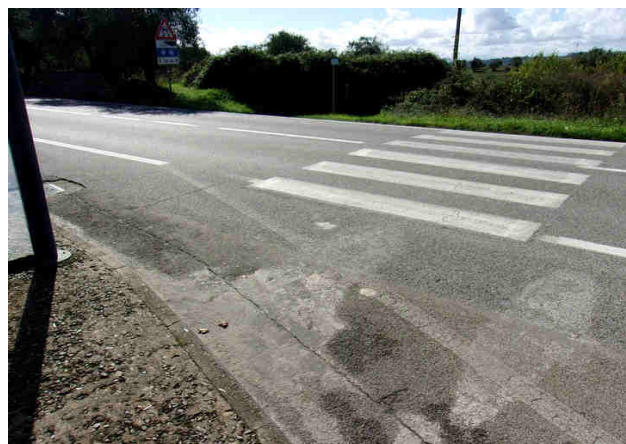
Codice palina: **S 1874**

Presenza di area di fermata dedicata

**RIALZATA**

Dislivello con percorso pedonale adeguato

**NO**

Presenza di pensilina con seduta

**SI, senza seduta**

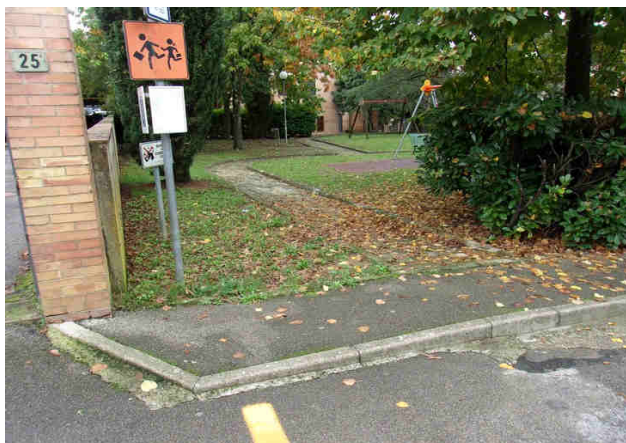
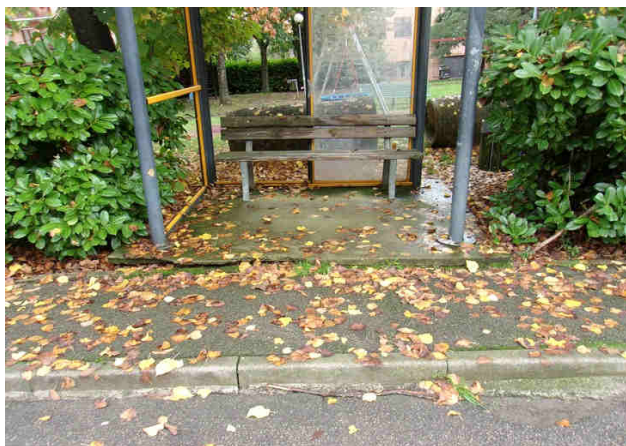
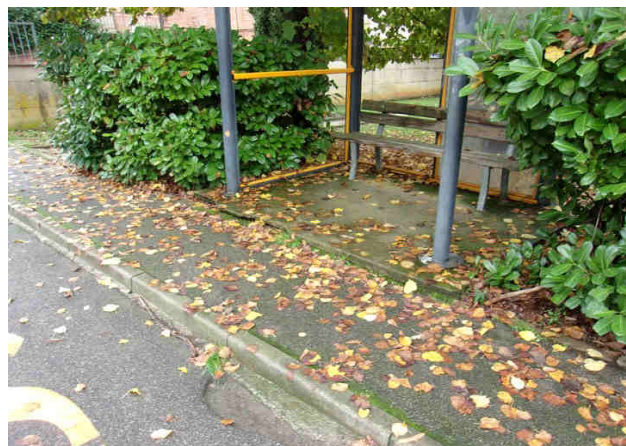
Foto 1

Codice palina: **BD 069**

**RIALZATA**

**MAI**

**MAI, marciapiede dissestato**

**SI, con seduta**

**SI, con tabella orari, a distanza corretta dal bordo fermata**

**Prestazioni insufficienti**

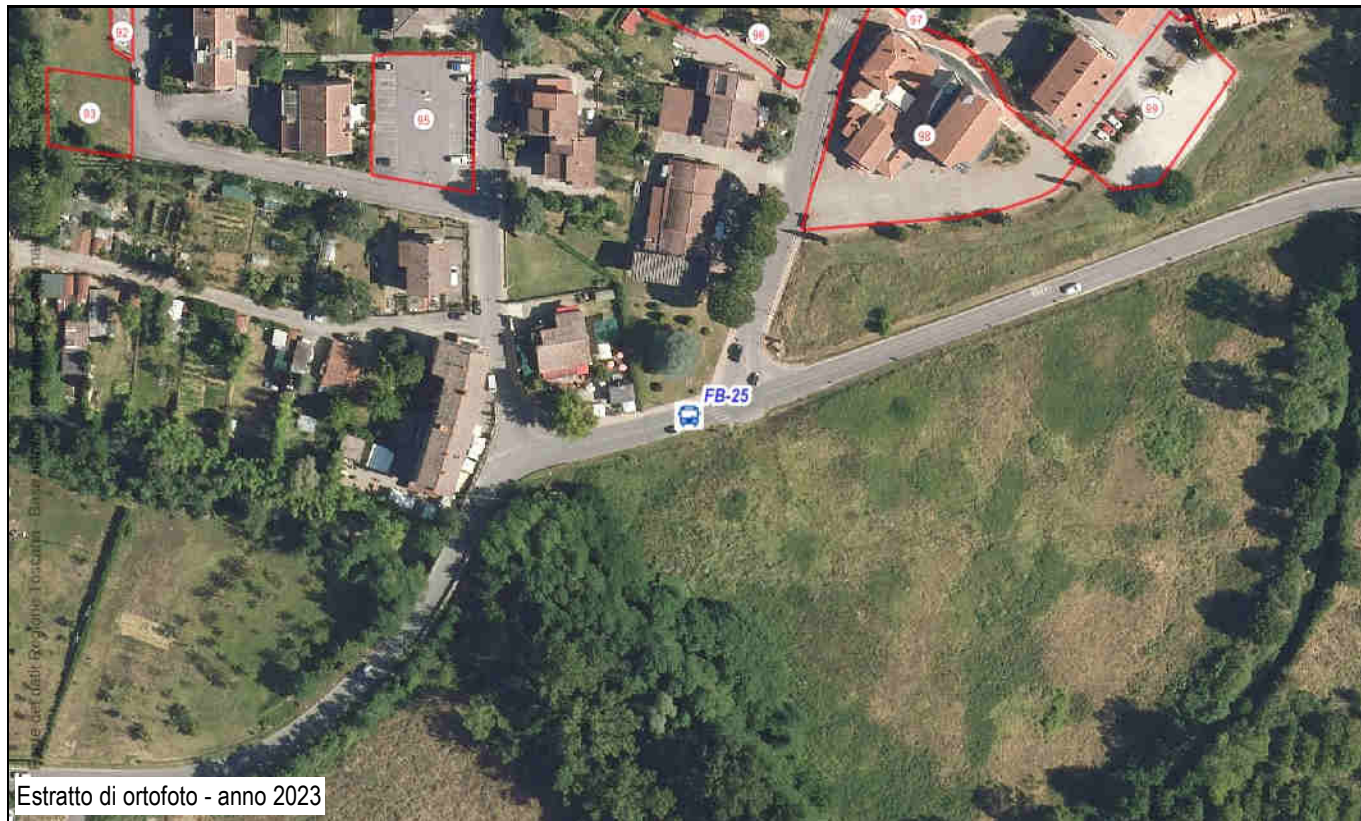
Scheda nr. **FB - 25**

Denominazione: **Ponte a Bozzone**

Fruibilità: **CON ACCOMPAGNATORE**

Comfort: **BASSO**

Sicurezza: **BASSA**

Stato di manutenzione: **MEDIO**

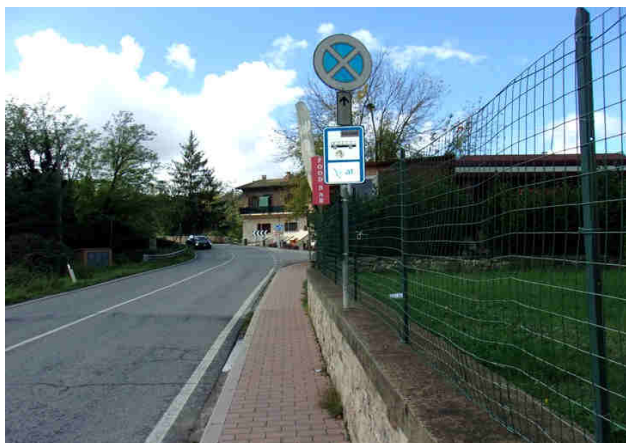
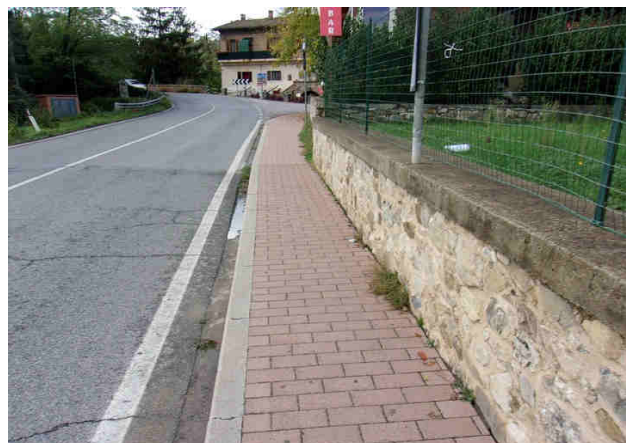
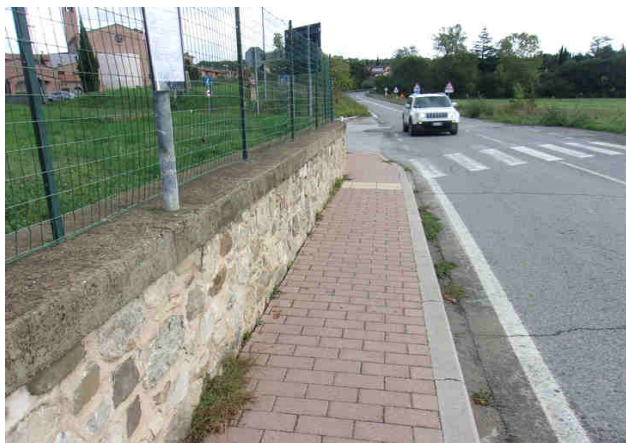
Foto 1

Codice palina: **BD 590**

**ASSENTE**

**MAI**

**NO**

**SI, con tabella orari, a distanza non corretta dal bordo fermata**

**Prestazioni sufficienti**

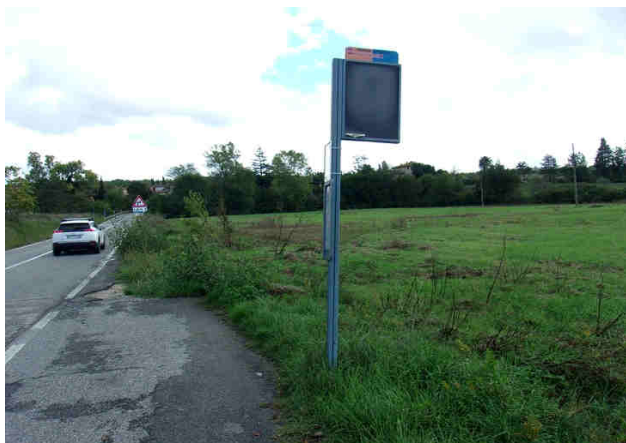
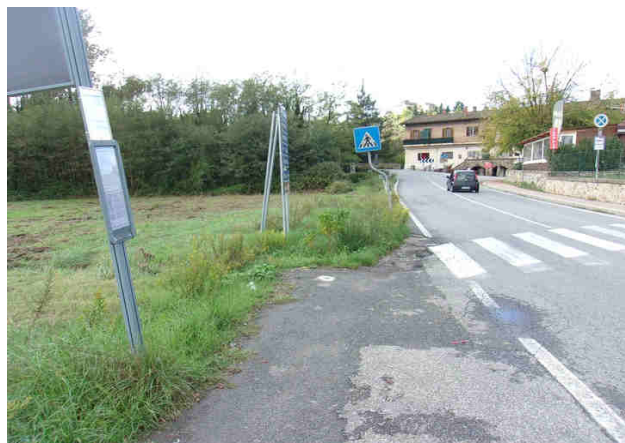
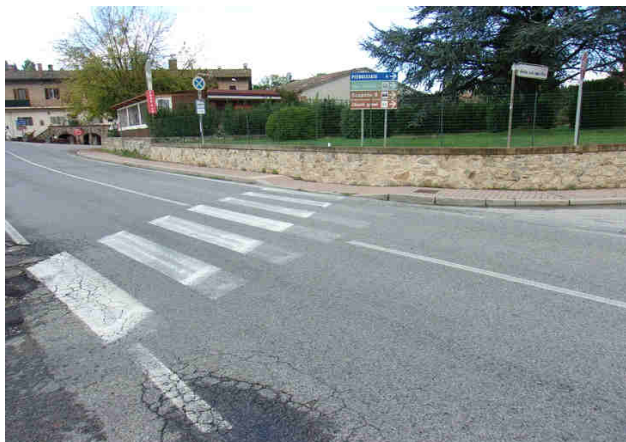
Foto 1

Codice palina: **S 0579**

**A QUOTA STRADA**

**MAI**

**NO**

**SECONDO NORMA**

#### Prestazioni insufficienti

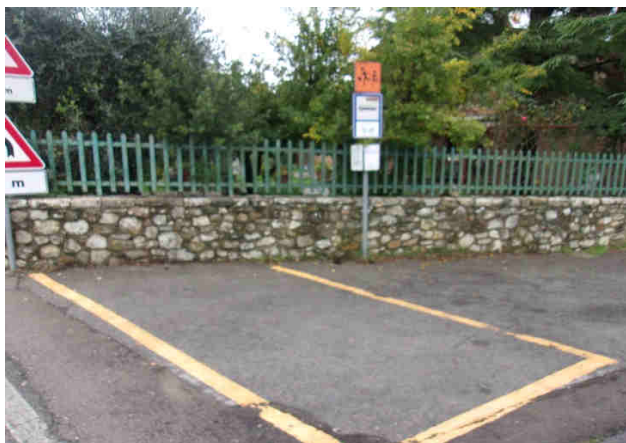
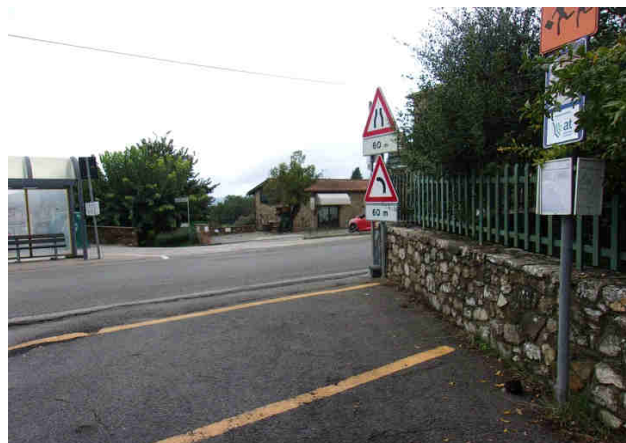
Codice palina: **BD 607**

**A QUOTA STRADA**

**MAI**

**NO**

**SI, con tabella orari, a distanza corretta dal bordo fermata**

**Prestazioni insufficienti**

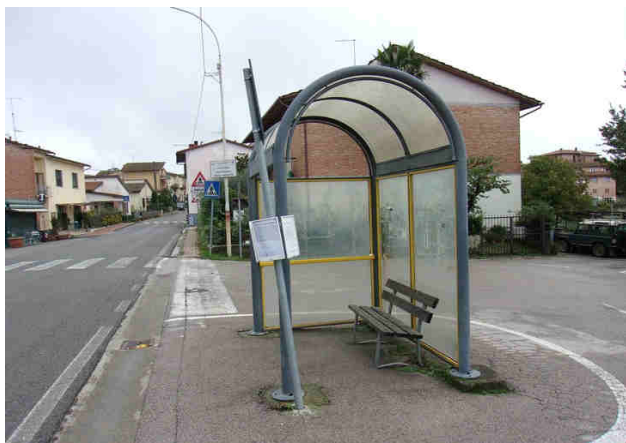
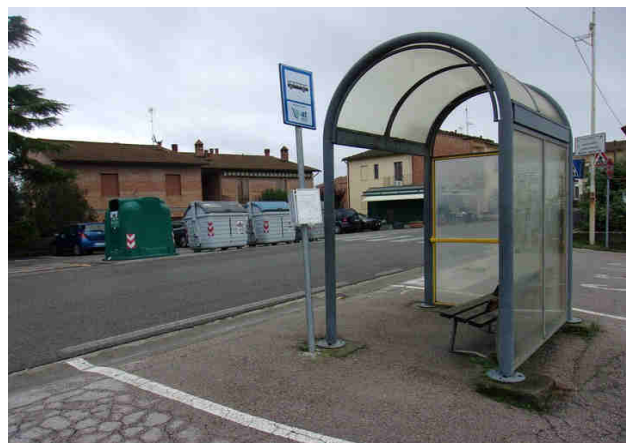
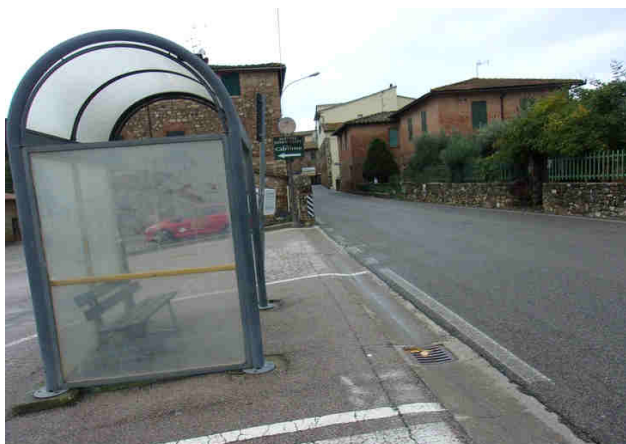
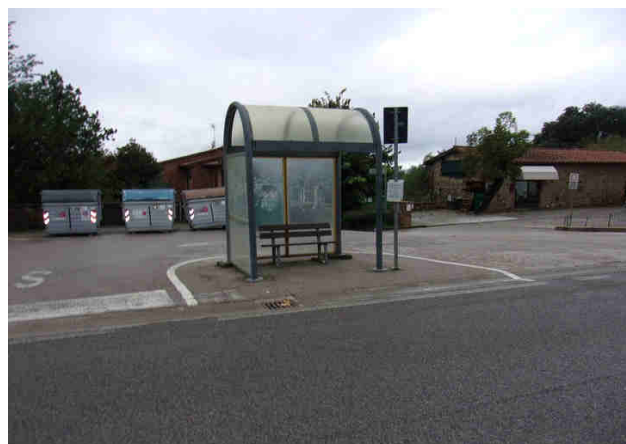
Codice palina: **BD 608**

**A QUOTA STRADA**

**MAI**

**NO**

**SI, con seduta**

**SI, con tabella orari, a distanza corretta dal bordo fermata**

**Prestazioni sufficienti**

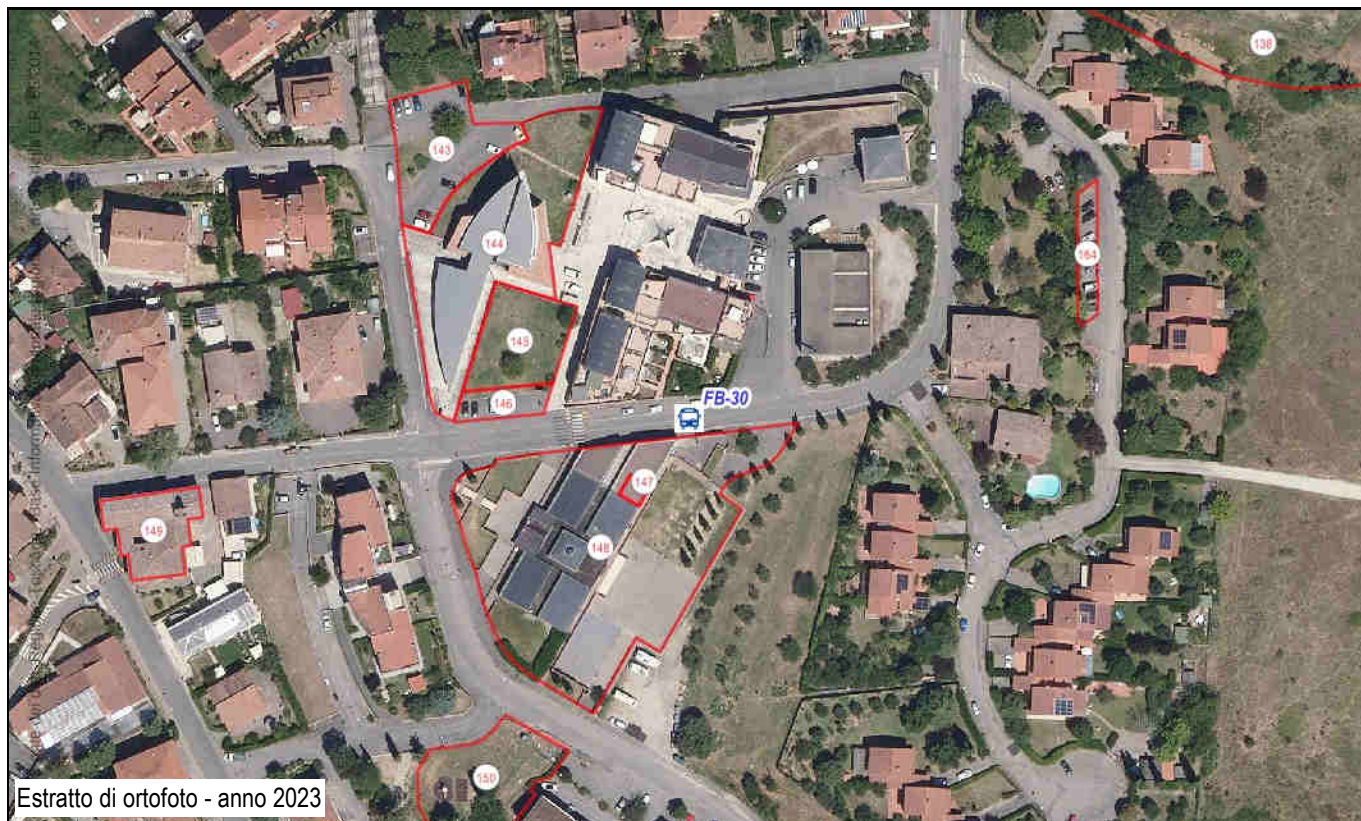
Estratto di ortofoto - anno 2023

Denominazione: **Via Petroio**
