## **Piano per l'Eliminazione delle Barriere Architettoniche - PEBA**

# **QUADRO CONOSCITIVO**

**RELAZIONE e SCHEDE DI RILIEVO**

Fermate del trasporto pubblico locale

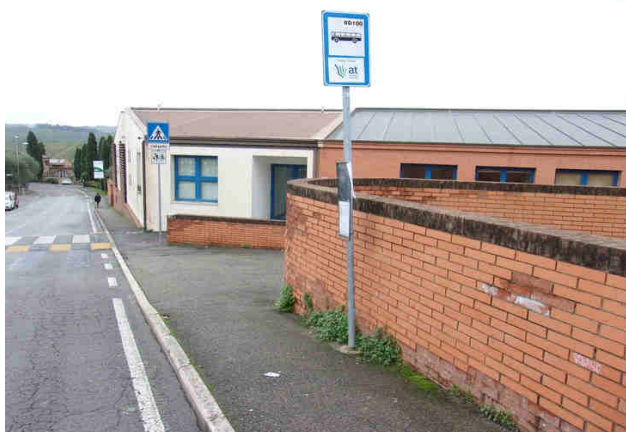
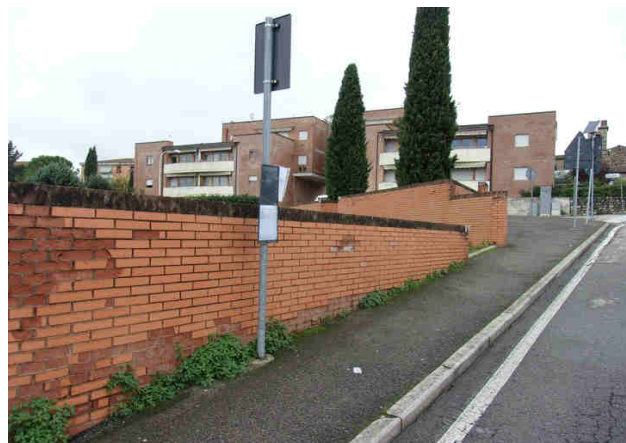
Codice palina: **BD 100**

**ASSENTE**

**MAI**

**SEMPRE**

**SI**

**Prestazioni sufficienti**

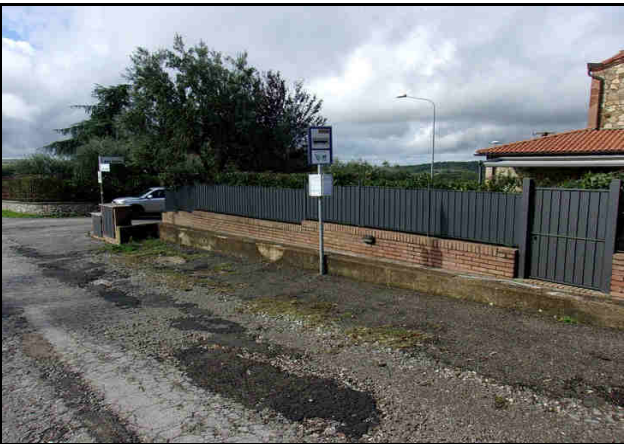
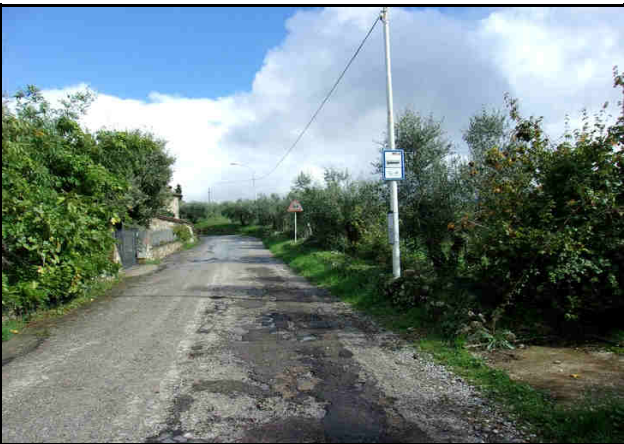
Scheda nr. **FB - 35**

Denominazione: **Via dell'Ischia**

Fruibilità: **NON FRUIBILE**  
Comfort: **BASSO**  
Sicurezza: **BASSA**  
Stato di manutenzione: **CATTIVO**

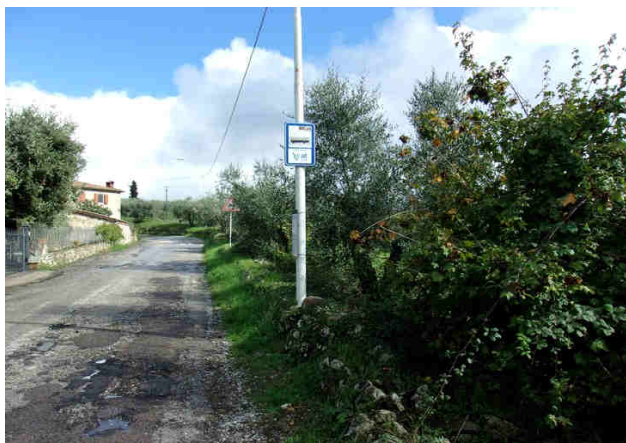
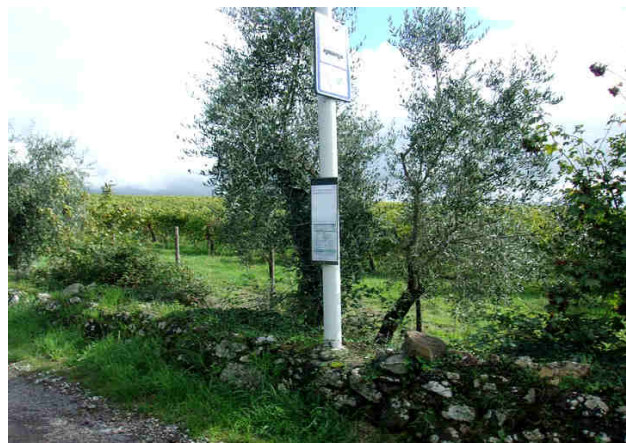
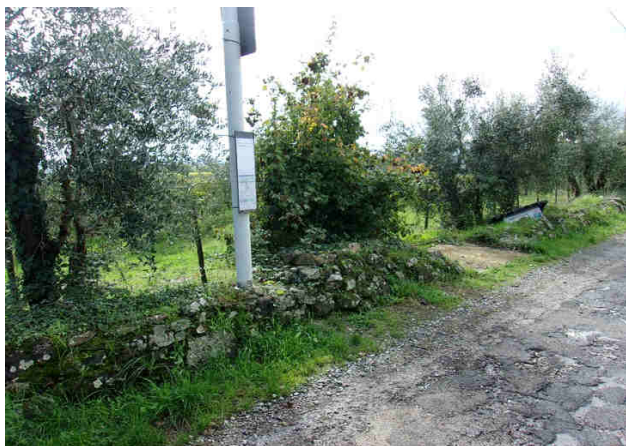
Codice palina: **BD 432**

**A QUOTA STRADA**

**MAI**

**MAI, asfalto deteriorato**

**SI, con tabella orari, a distanza corretta dal bordo fermata**

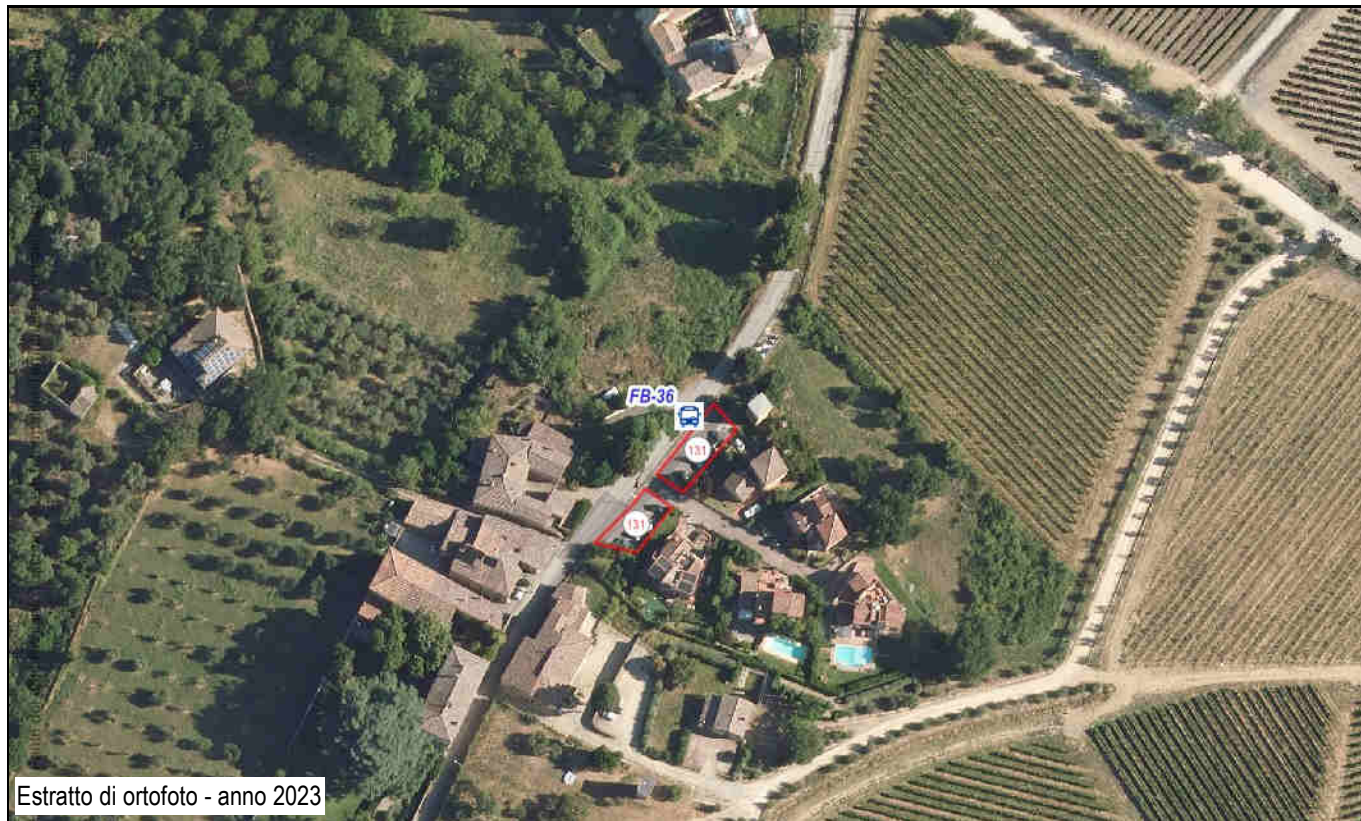
Estratto di ortofoto - anno 2023

Denominazione: **Pievasciata**

Numero linea: **102**

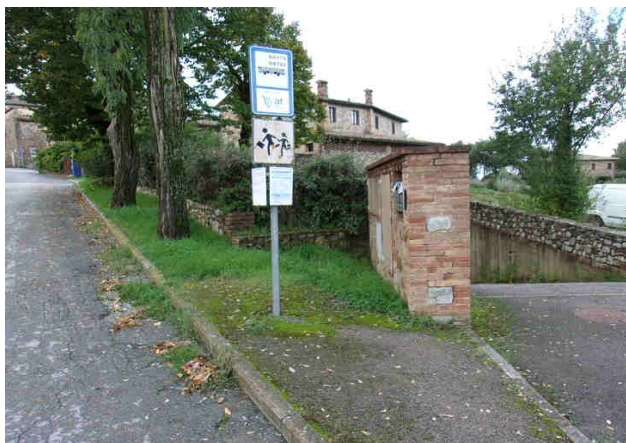
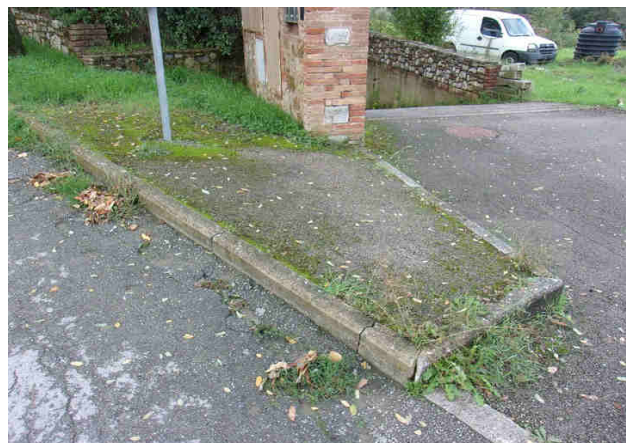
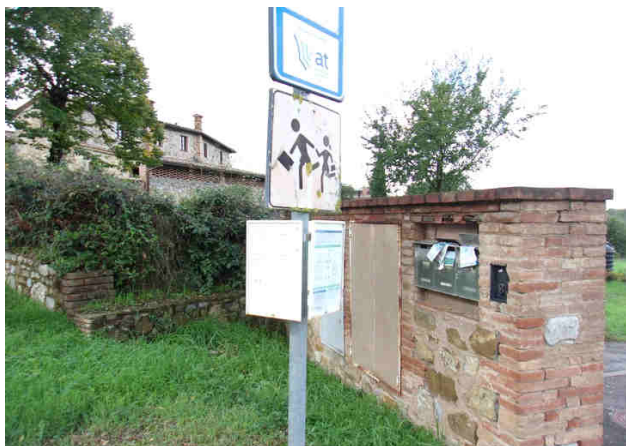
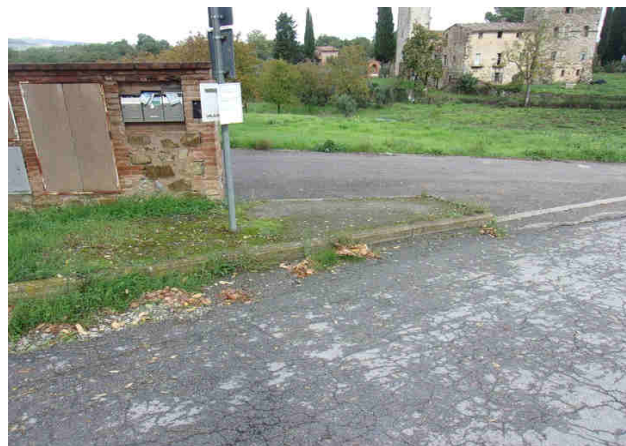
Codice palina: **BD 779 + BD 782**

**RIALZATA**

**MAI**

**INESISTENTE**

**SI, con tabella orari, a distanza non corretta dal bordo fermata**
