**Civitella in Val di Chiana**  
Piano Strutturale

Schedatura degli edifici di impianto  
storico del territorio rurale  
**FRAZIONE H – SAN MARTINO IN POGGIO**

Schedatura degli edifici di impianto storico del territorio rurale

**FRAZIONE H - San Martino in Poggio**

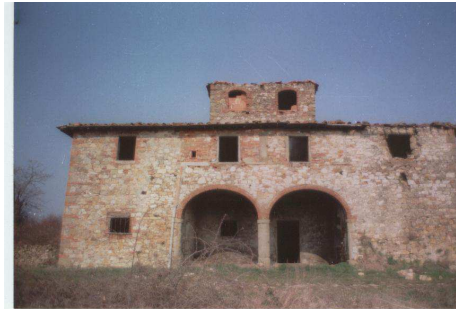
Documentazione storica

La torre colombaia, in gravi condizioni statiche, è posta centralmente alla copertura ed è caratterizzata da due aperture ad arco policentrico.

Edificio pubblicato nel testo "Case coloniche- Bucine, Laterina, Pergine Valdarno, Civitella in Val di Chiana" di Castigli, Ceccherini, Innocenti, Sinatti, pubblicato dalla Provincia di Arezzo, 1971, p257.

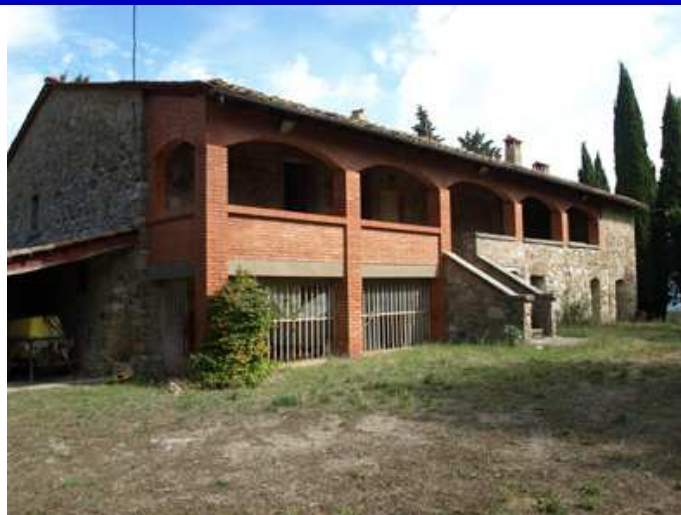
Scheda di rilievo n° **012** del **02/10/08**

Addizione di un corpo giustaposto sul fronte realizzato in laterizio del tutto incongruo sia per tipologia che per uso dei materiali impiegati.

Presenza di rilevante muro a scarpa sul fronte nord.  
Il fabbricato ha subito un pesante intervento di ristrutturazione che ha notevolmente compromesso la facciata principale, con l'inserimento del lungo portico in mattoni e il rifacimento della scala. Probabilmente l'edificio è stato rialzato con il rifacimento della copertura.

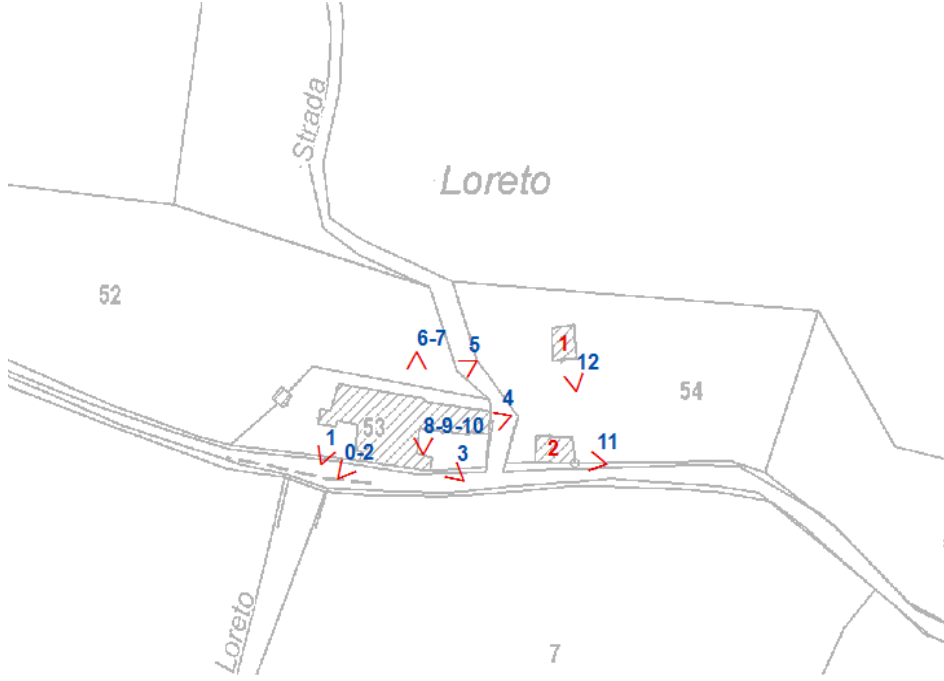
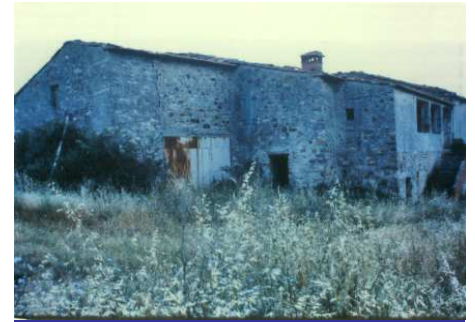
L'edificio ha subito sicuramente degli interventi recenti come è attestato dalla presenza di travi in cemento armato sulla copertura e di architravi in ferro.  
Attualmente, la presenza di una fitta vegetazione spontanea e dello stato di conservazione dell'immobile, non permette una facile lettura dell'impianto, che comunque rimane documentabile grazie alla foto storica allegata.  
Presenti due annessi nella pertinenza allo stato di rudere.

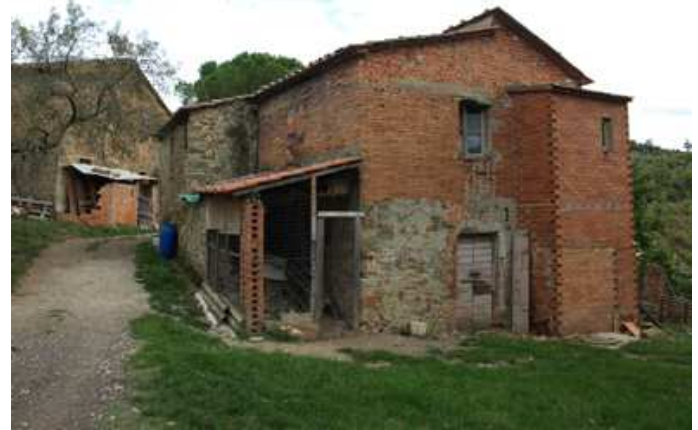
Scheda di rilievo n° **022B** del **07/10/08**

L'annesso è costituito da due corpi di fabbrica ben leggibili sia dal punto di vista architettonico che per l'uso di materiali, l'uno in pietra, l'altro in laterizio. A quest'ultimo sono stati poi addossati dei volumi nel fronte nord, una tettoia e un altro corpo che ha in parte compromesso il fronte stesso.

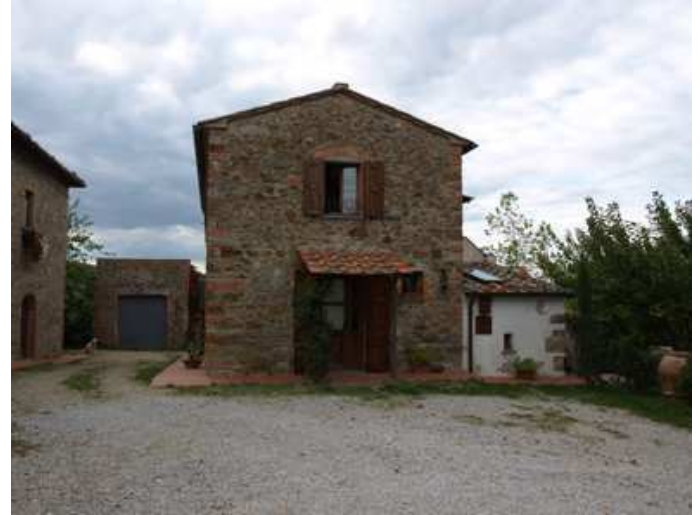
Scheda di rilievo n° **023A** del **07/10/08**

L'edificio ha subito un recente intervento di ristrutturazione nel quale sono state fatte modifiche sostanziali nelle aperture, ben individuabili grazie al confronto con le foto storiche presenti.  
Altri interventi hanno interessato l'annesso addossato nel fronte est, anch'esso modificato, ma in minima parte. Nell'estratto della Carta Tecnica Regionale è indicato in grigio il manufatto non storico ( successivo al catasto d'impianto) presente all'interno dell'area di pertinenza.

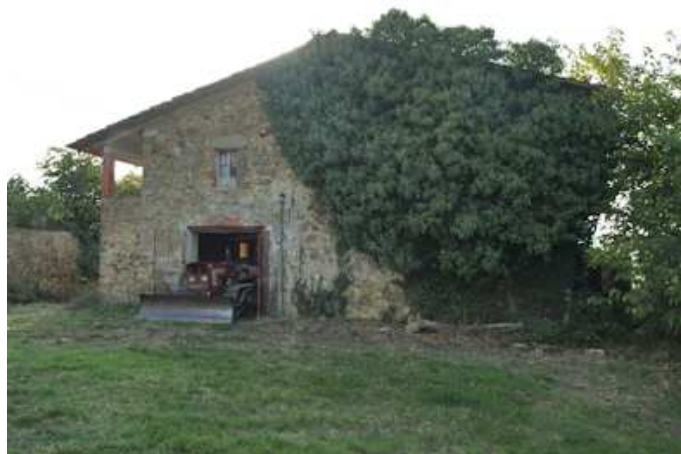
Indirizzo: **VIA DI SAN MARTINO 96**

Toponimo: **PODERE CERRO**

L'edificio ha subito interventi di ristrutturazione che hanno alterato fortemente l'impianto originario in particolare il rifacimento della copertura con contestuale sopraelevazione e della scala esterna, attraverso l'utilizzo di materiali incongrui.  
La scheda comprende anche un piccolo annesso in pietra di scarso valore che si trova in pessime condizioni.

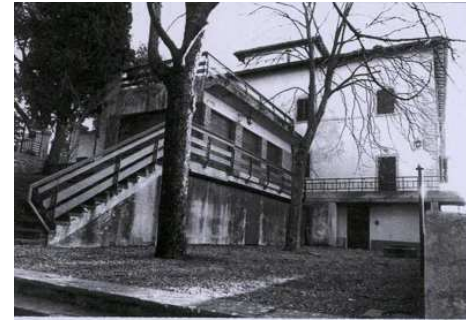
Documentazione storica

Edificio pubblicato nel testo "Emergenze e territorio nell'aretino" di M.Bini, S.Bertocci, R.Martellacci, Alinea Editrice srl, Firenze 1991, p135.

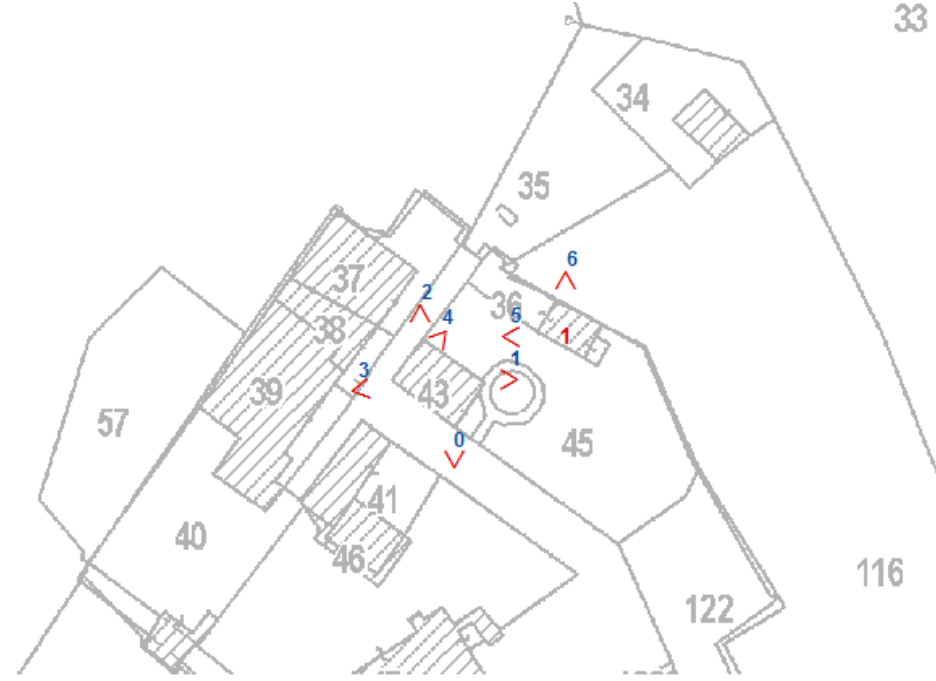
L'edificio di medio valore architettonico, non ha comunque subito alcuna alterazione tipologica.

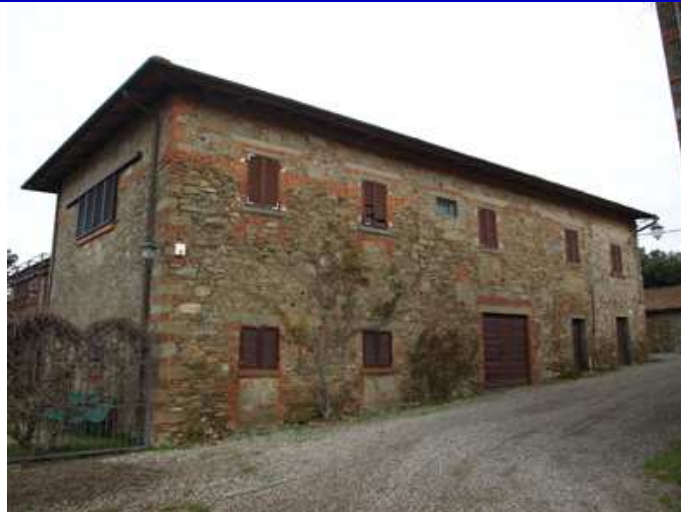
Scheda di rilievo n° **240D** del **18/12/08**

ALTERAZIONI TIPOLOGICHE E ARCHITETTONICHE

Realizzazione di nuove aperture su più fronti

Gronda inadeguata realizzata in tavelloni di laterizio e mensole di cemento armato

L'edificio ha purtroppo subito degli interventi di ristrutturazione ed ampliamento totalmente inadeguati che hanno compromesso pesantemente la struttura originaria. La parte nord è infatti completamente nuova e realizzata con tecniche e materiali del tutto incoerenti.

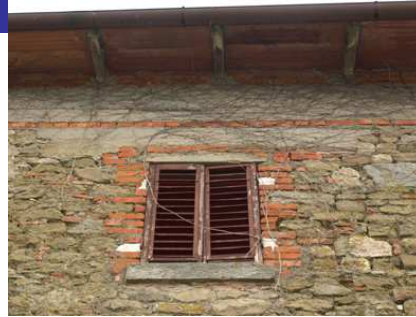
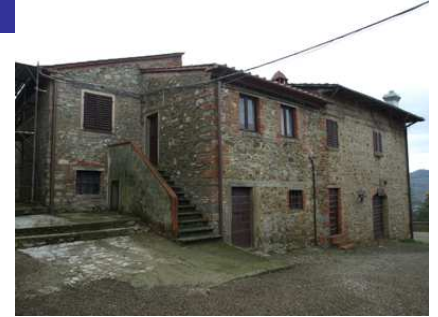
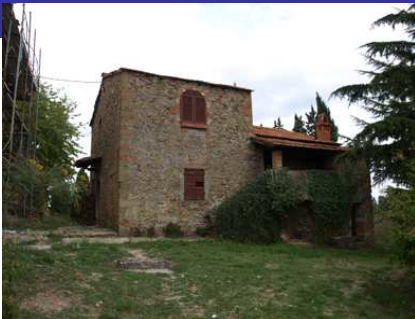
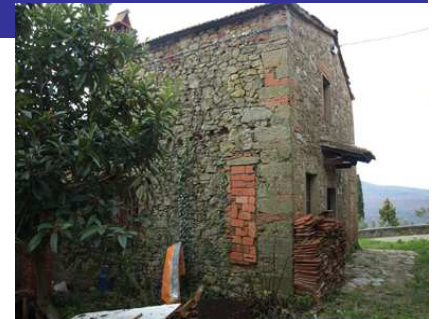
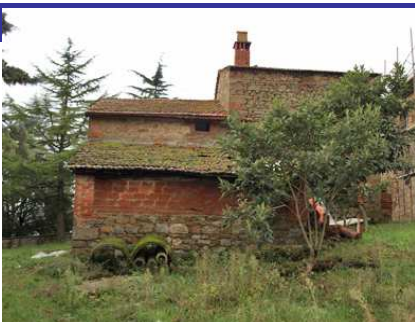
L'edificio è il risultato di una serie di interventi di addizione che si sono sviluppati intorno ad un nucleo originale identificabile con il corpo ad ovest.  
La scheda comprende un secondo fabbricato che sembra non aver subito interventi recenti vedi foto da 4 a 9. Unica alterazione evidente la tettoia portico addossata al fronte est.

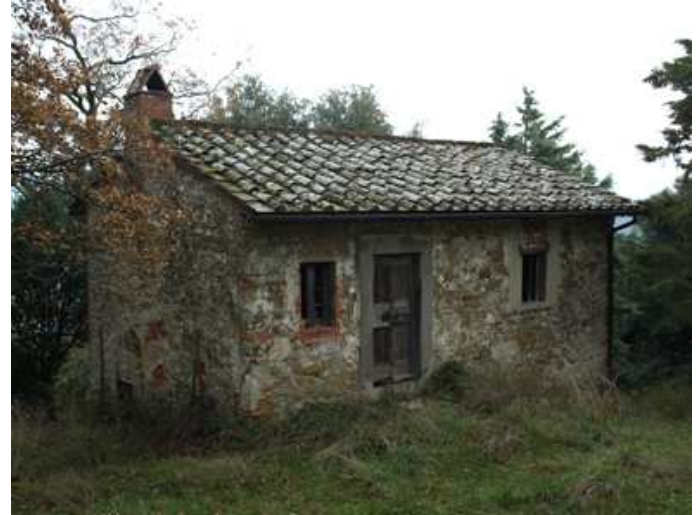
Scheda di rilievo n° **240H** del **18/12/08**

Tipico esempio di edificio su pendio con un paino a monte e due a valle, mantiene inalterate le sue caratteristiche originarie anche per il mediocre stato di conservazione in cui si trova non avendo subito interventi recenti.

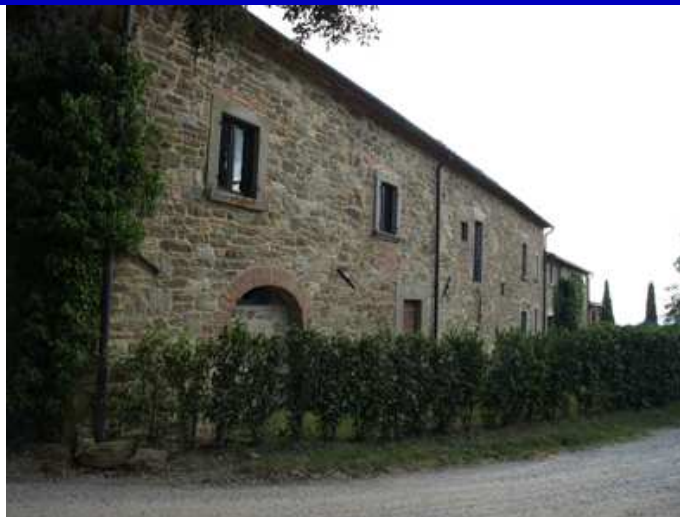
Scheda di rilievo n° **254A** del

Non è stato possibile accedere alla pertinenza. Le foto sono perciò state scattate dall'esterno e successivamente integrate dalle immagini presenti nella pratica edilizia depositata in Comune.  
L'edificio ha subito un intervento di ristrutturazione piuttosto recente che non ha alterato le caratteristiche originali.  
Le uniche alterazioni si riscontrano nelle aperture.

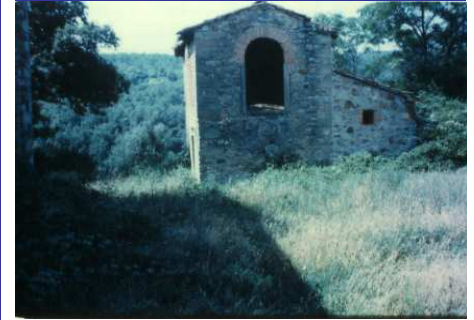
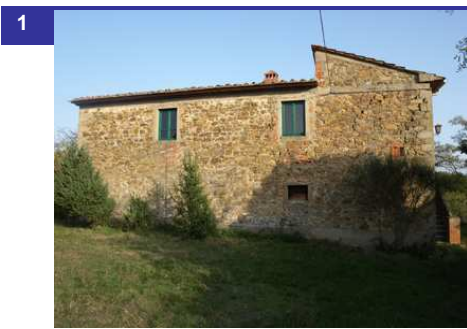
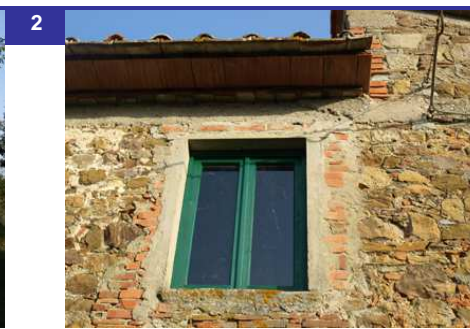
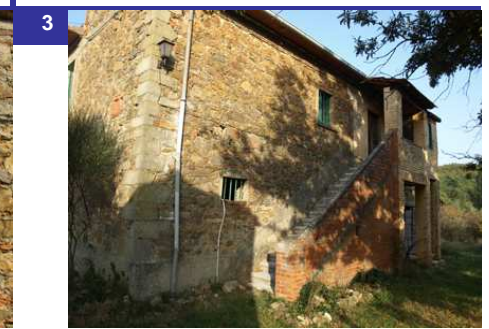
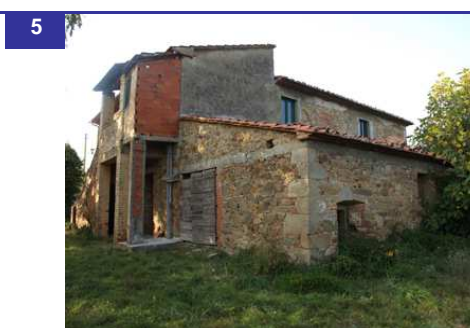
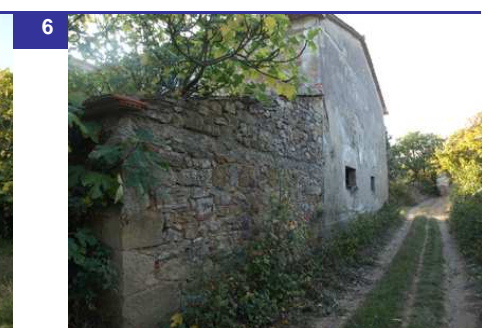
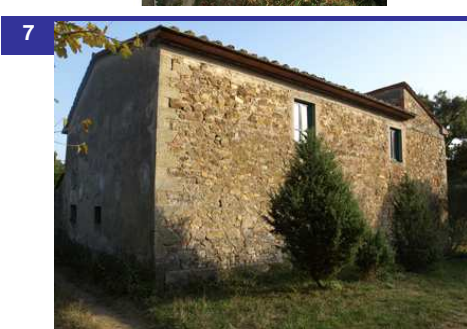
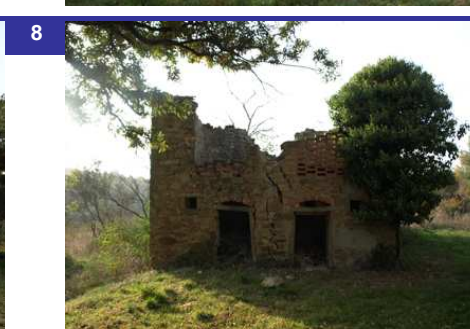
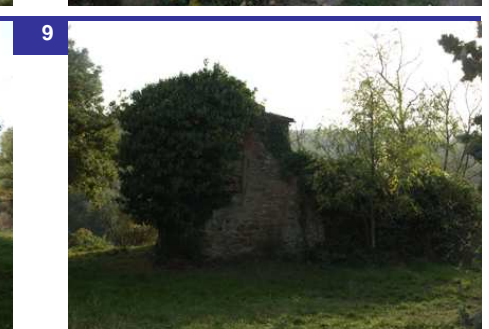
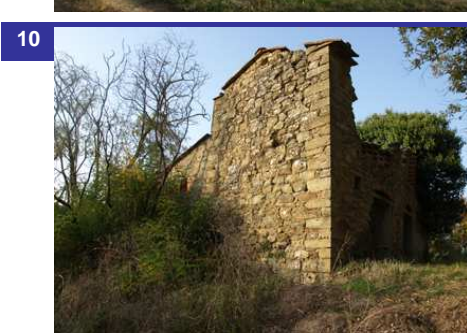
Documentazione storica

L'edificio che sicuramente si è costituito nel corso del tardo sec. XIX, non ha subito alcun intervento che ne abbia compromesso le caratteristiche. Al corpo di fabbrica principale ne è stato addossato un altro più recente nel fronte ad ovest costituito da due volumi realizzati in più tempi, ma oggi parti integranti della struttura. Presente anche un piccolo volume improprio realizzato in laterizio nel fronte nord, probabilmente nato come servizio igienico. Il fabbricato si trova però in pessimo stato di conservazione, come gli annessi che si trovano sulla pertinenza. Quest'ultimi, indicati in grigio nell'estratto della Carta Tecnica Regionale sono manufatti non storici (successivi al catasto d'impianto).

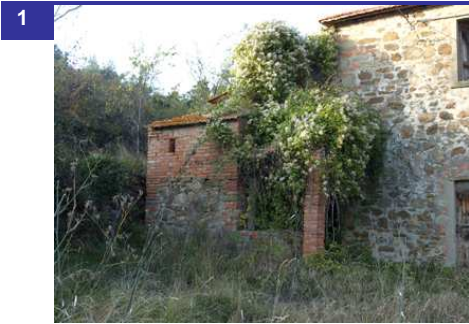
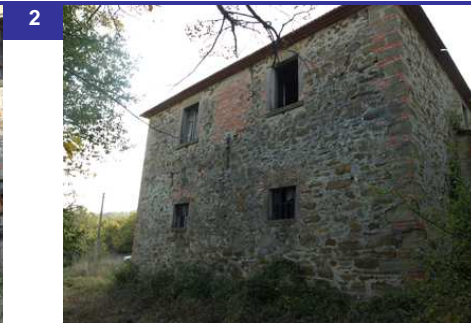
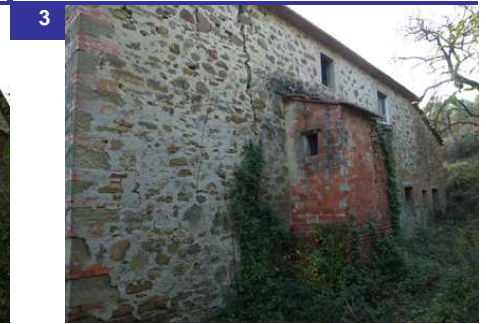
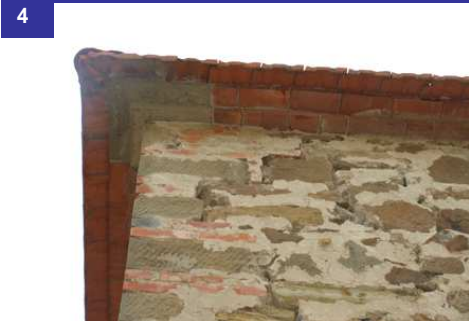
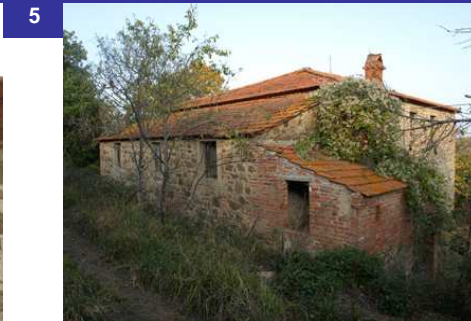
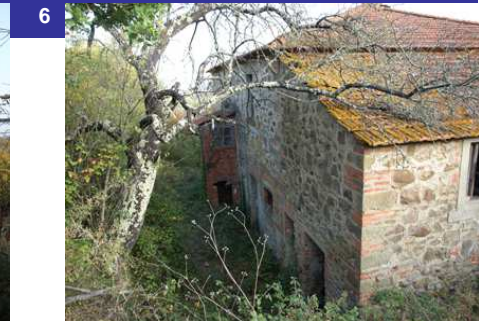
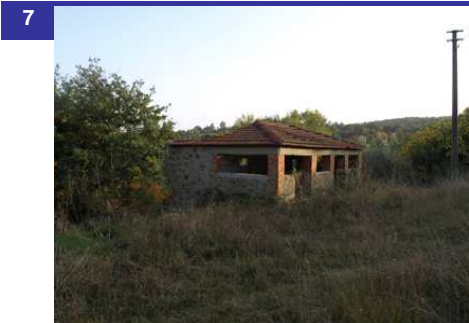
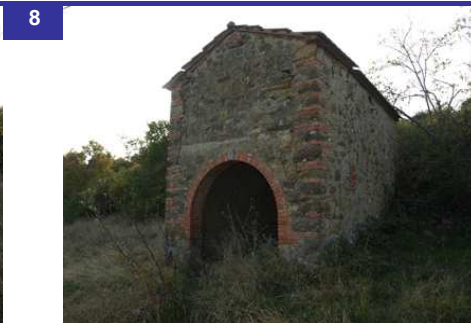
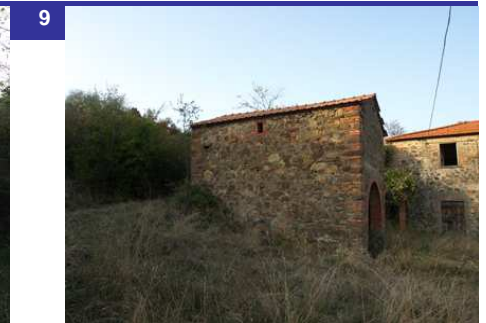
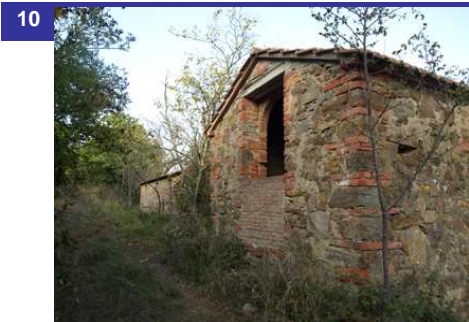
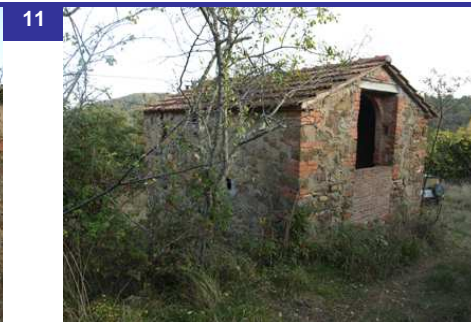
Documentazione storica

L'edificio, frutto di accorpamenti, ha subito importanti alterazioni soprattutto sull'impaginato della facciata rivolta a sud, fortemente alterato e l'introduzione di elementi e volumi incongrui nel retro.
