QCD.A2.2 – Ricognizione sistema costiero: Blu Livorno

BLU LIVORNO

ATLANTE DEGLI SPAZI COSTIERI

giugno 2021

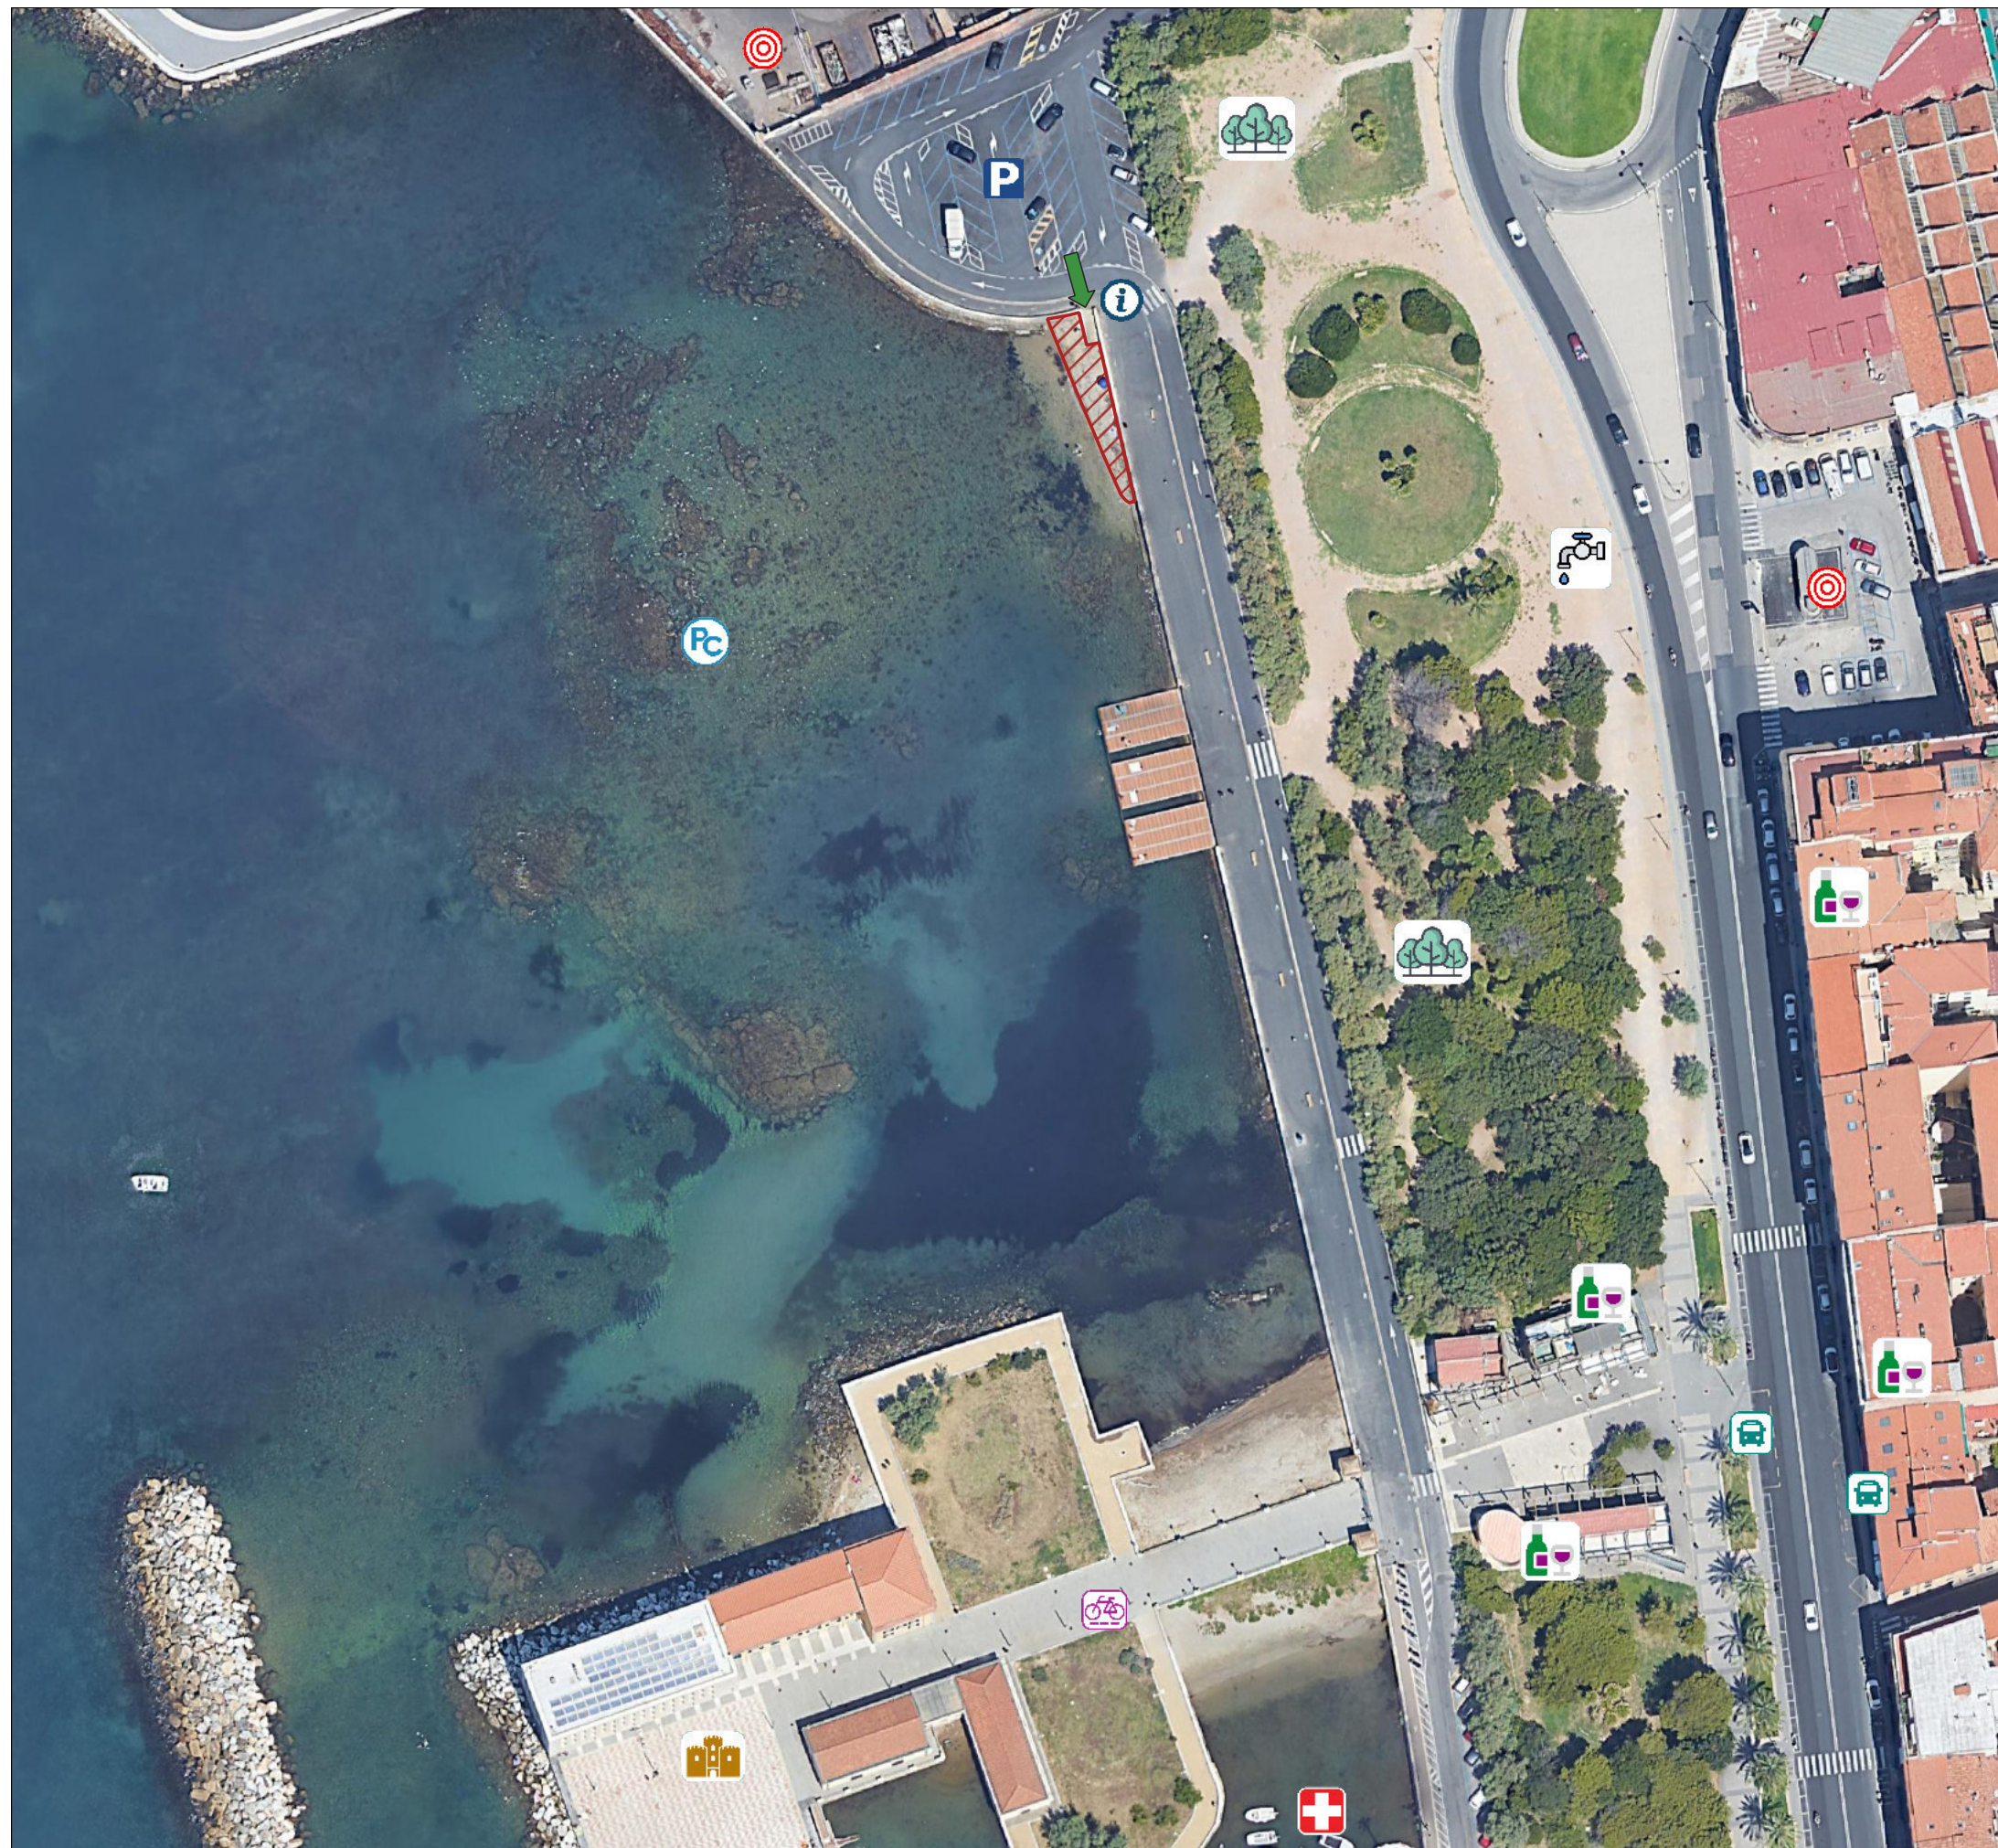
L'arenile, di ridotte dimensioni, rappresenta il punto di accesso al mare vicino al centro urbano. E' presente un'ampia area di parcheggio, i giardini pubblici del lungomare e un'area pedonale a ridosso del muretto di delimitazione. L'accesso è agevolato da una discesa in cemento. L'area presenta una valenza storica importante grazie alla presenza dello "Scoglio della Regina" che rappresenta uno dei luoghi più importanti di Livorno dove sorse, nel 1846, uno dei primi stabilimenti balneari della città. Lo stabilimento fu chiamato così in quanto nei primi del 1800, la sua scogliera fu frequentata dalla Regina Maria Luisa D'Etruria.

Le frequenti mareggiate portano numerosi detriti naturali e rifiuti sul piccolo spazio di arenile per cui sarebbe necessaria una pulizia frequente. Nelle vicinanze sono presenti delle tavole galeggianti per la discesa a mare delle imbarcazioni che subiscono frequenti danni a causa delle mareggiate. L'arenile si trova a ridosso dell'area portuale e dei cantieri navali e nel complesso dà una percezione di live degrado a causa della scarsa manutenzione dell'area.

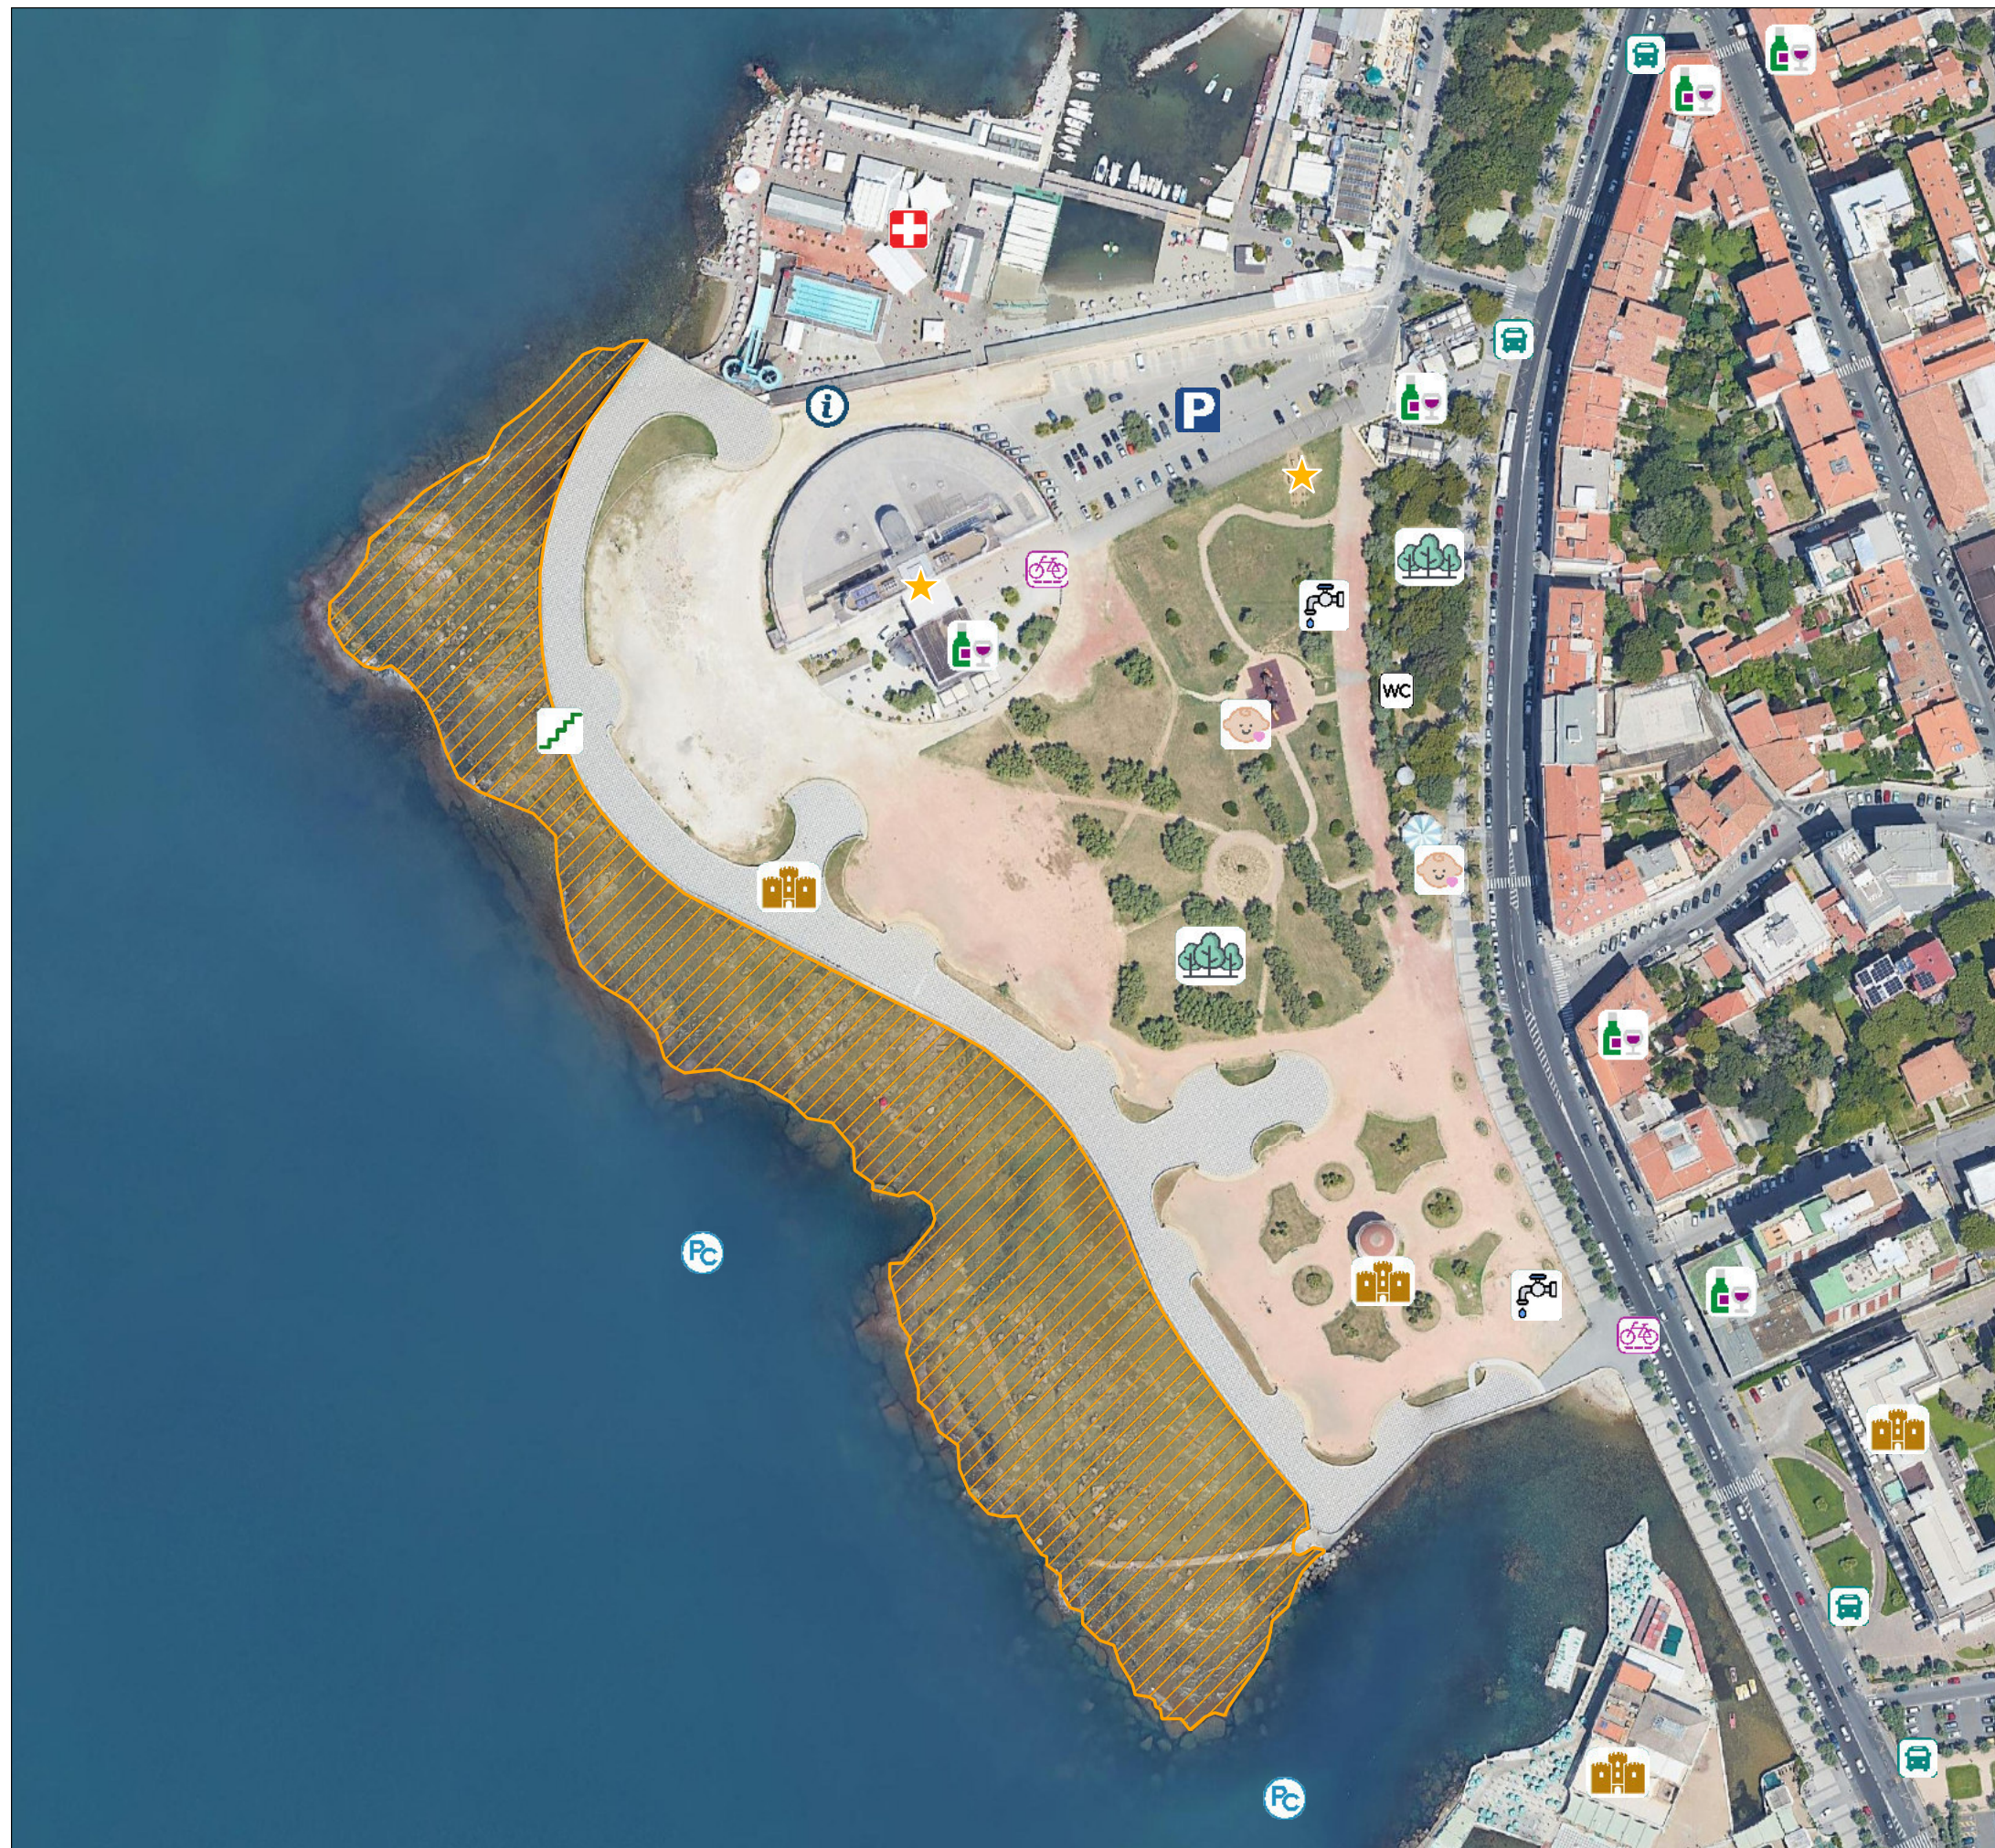
In corrispondenza della Terrazza Mascagni si trovano i caratteristici scogli a roccia compatta denominati bed-rock.

Nei periodi di alta marea o di mareggiate l'area non è praticabile, poiché completamente sommersa. L'accesso diretto al molo è ostacolato dalla balaustra della Terrazza. L'area di parcheggio a pagamento dista circa 500 metri. Sarebbe opportuno porre maggiore attenzione alla cura, manutenzione e pulizia di tutta la zona.

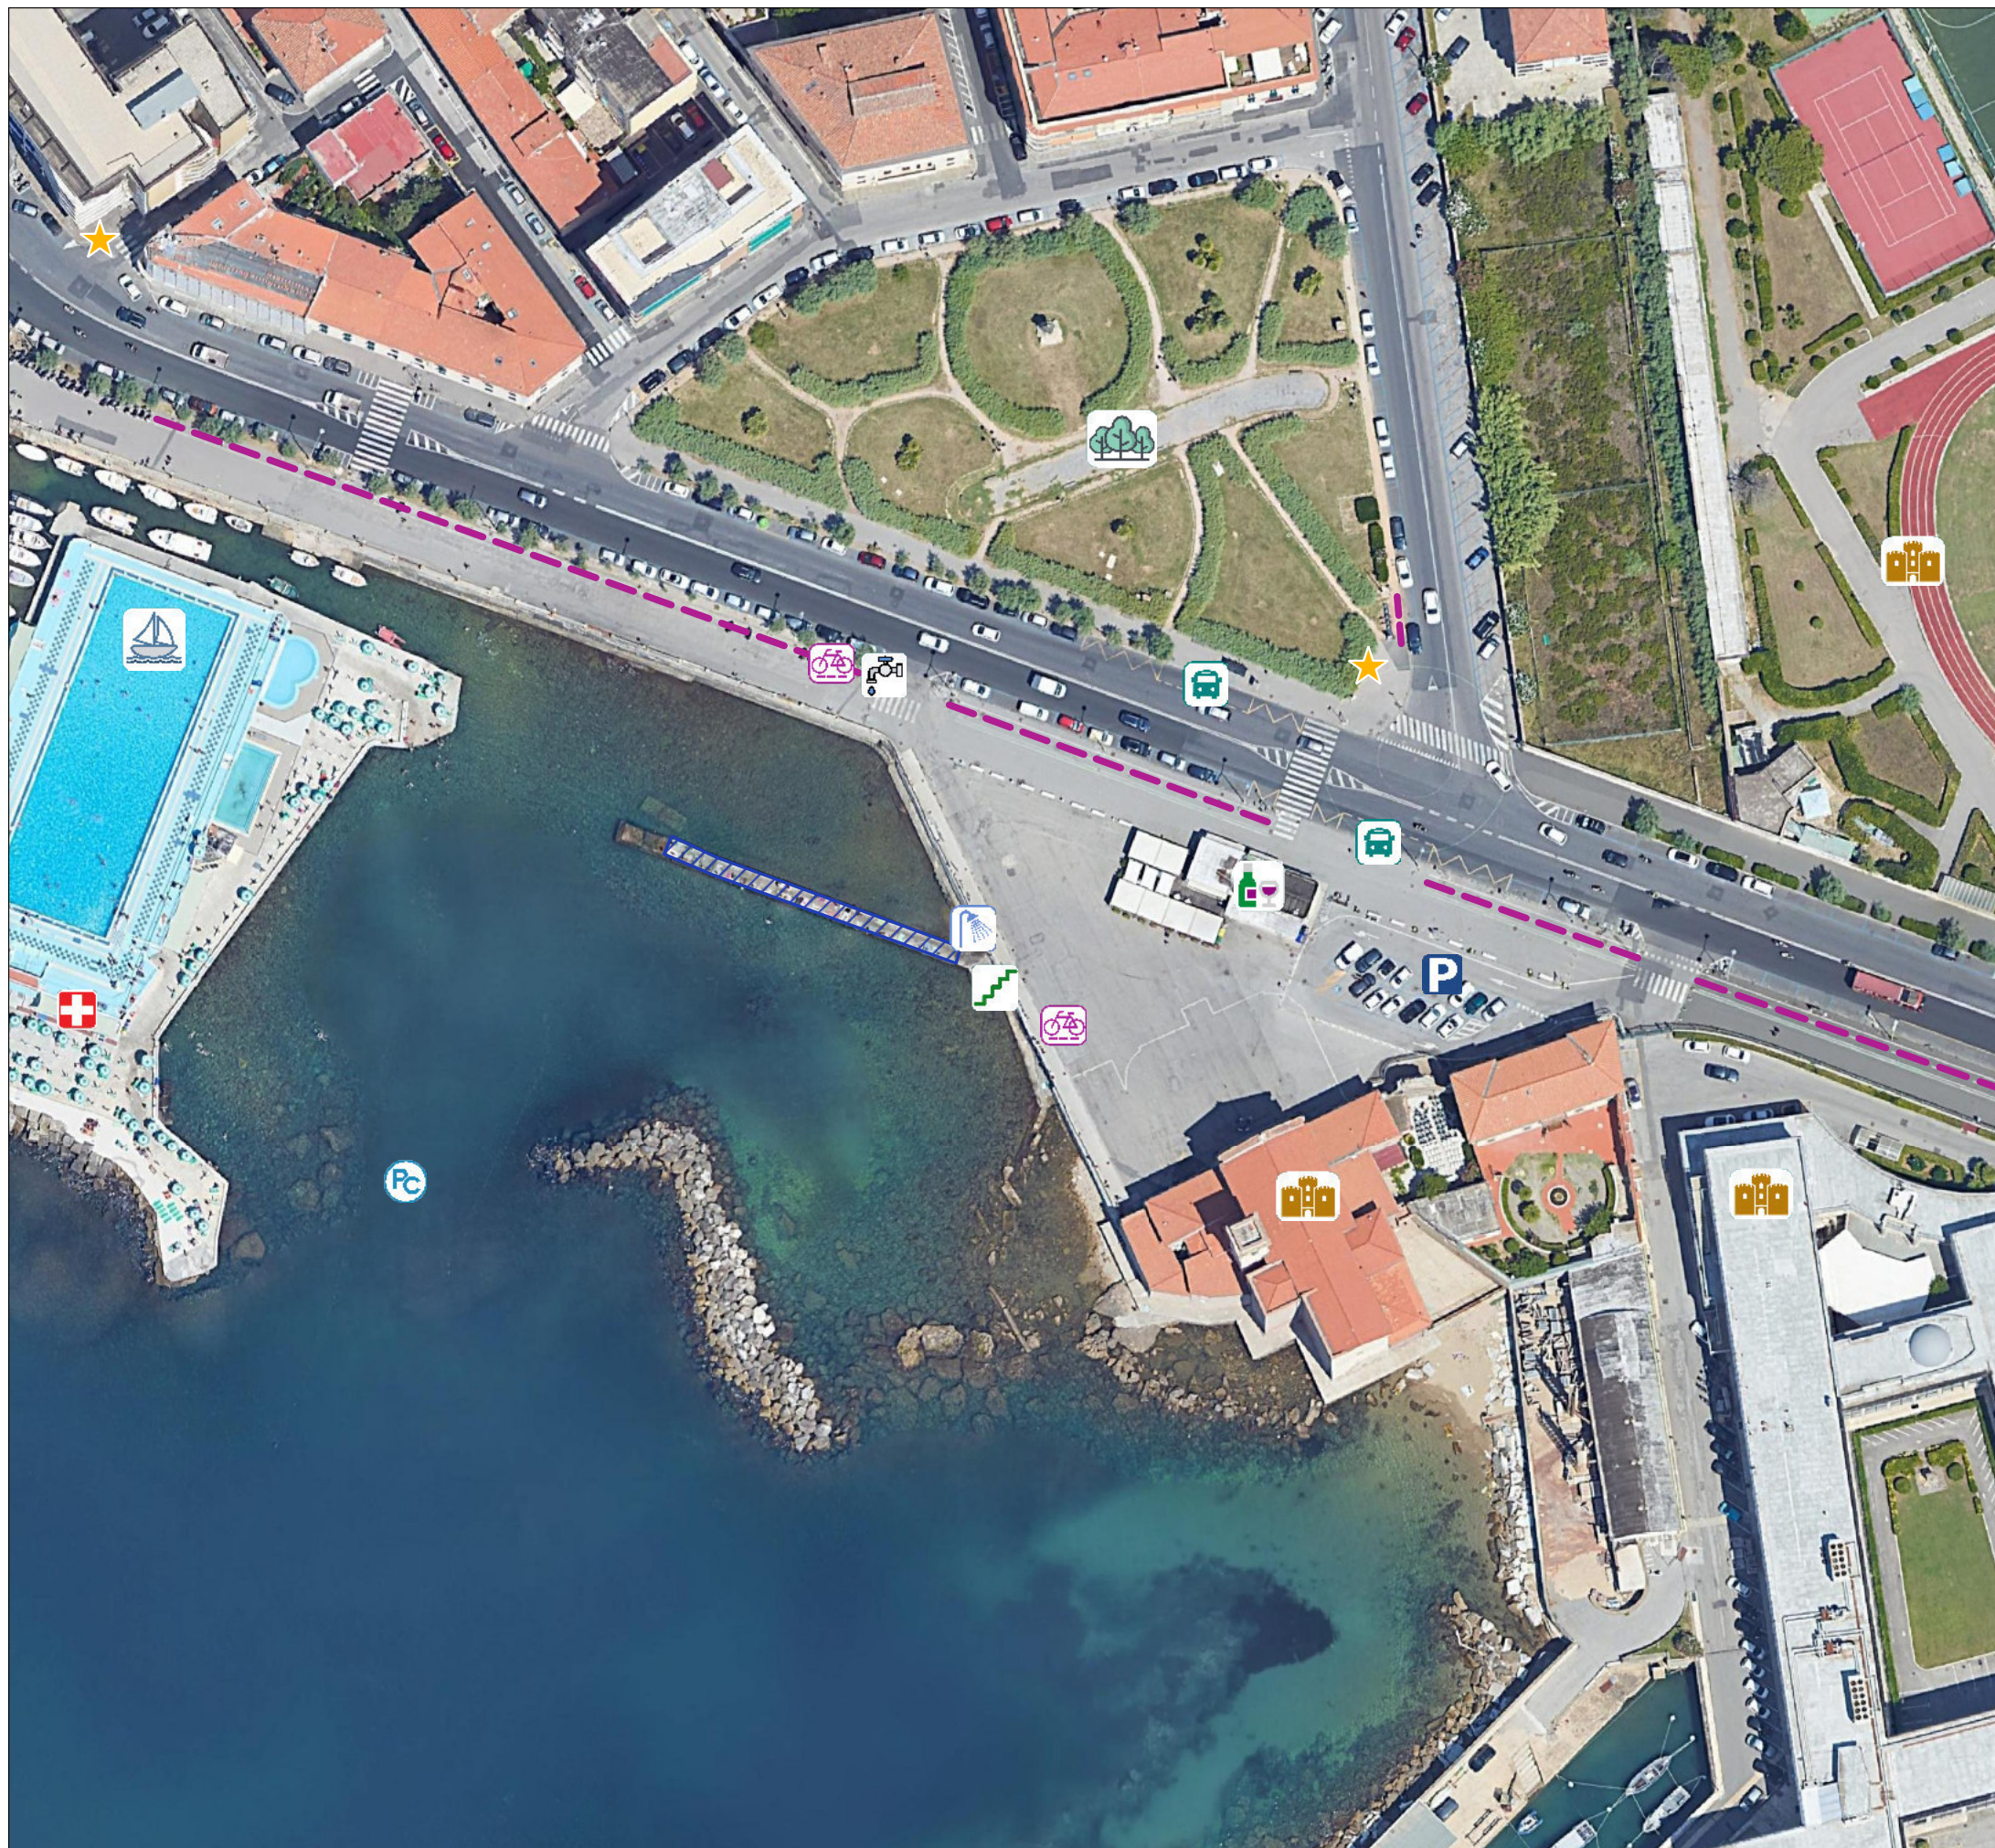
L'area si presenta con un moletto rettilineo in cemento a cui si accede tramite scaletta. La qualità dell'accesso risulta ottima. Ottima anche la presenza di scalette che dal moletto permettono l'ingresso in mare. Presenza di punto doccia installato dal Comune. Il sito ha grande valenza architettonica/culturale per la presenza della Chiesa di San Jacopo, dell'Accademia Navale, della Villa Chayes e del Museo Fattori. A 20m sono presenti la pista ciclabile e le rastrelliere per il parcheggio dei velocipedi. Ottima la presenza del servizio bus con fermata a 50m di distanza. E' presente un'area verde antistante il lungomare ed un punto ristoro (Baracchina Bianca).

Presenza di parcheggio a pagamento sul lungomare. Lo spazio è limitato ed è costituito da cemento, che si degrada facilmente data l'esposizione alle mareggiate. Il molo si trova all'interno del contesto fortemente urbanizzato e confinante con l'Accademia Navale. E' una zona molto vicina alla foce del Rio Maggiore, che in caso di piogge intense trasporta sedimenti.

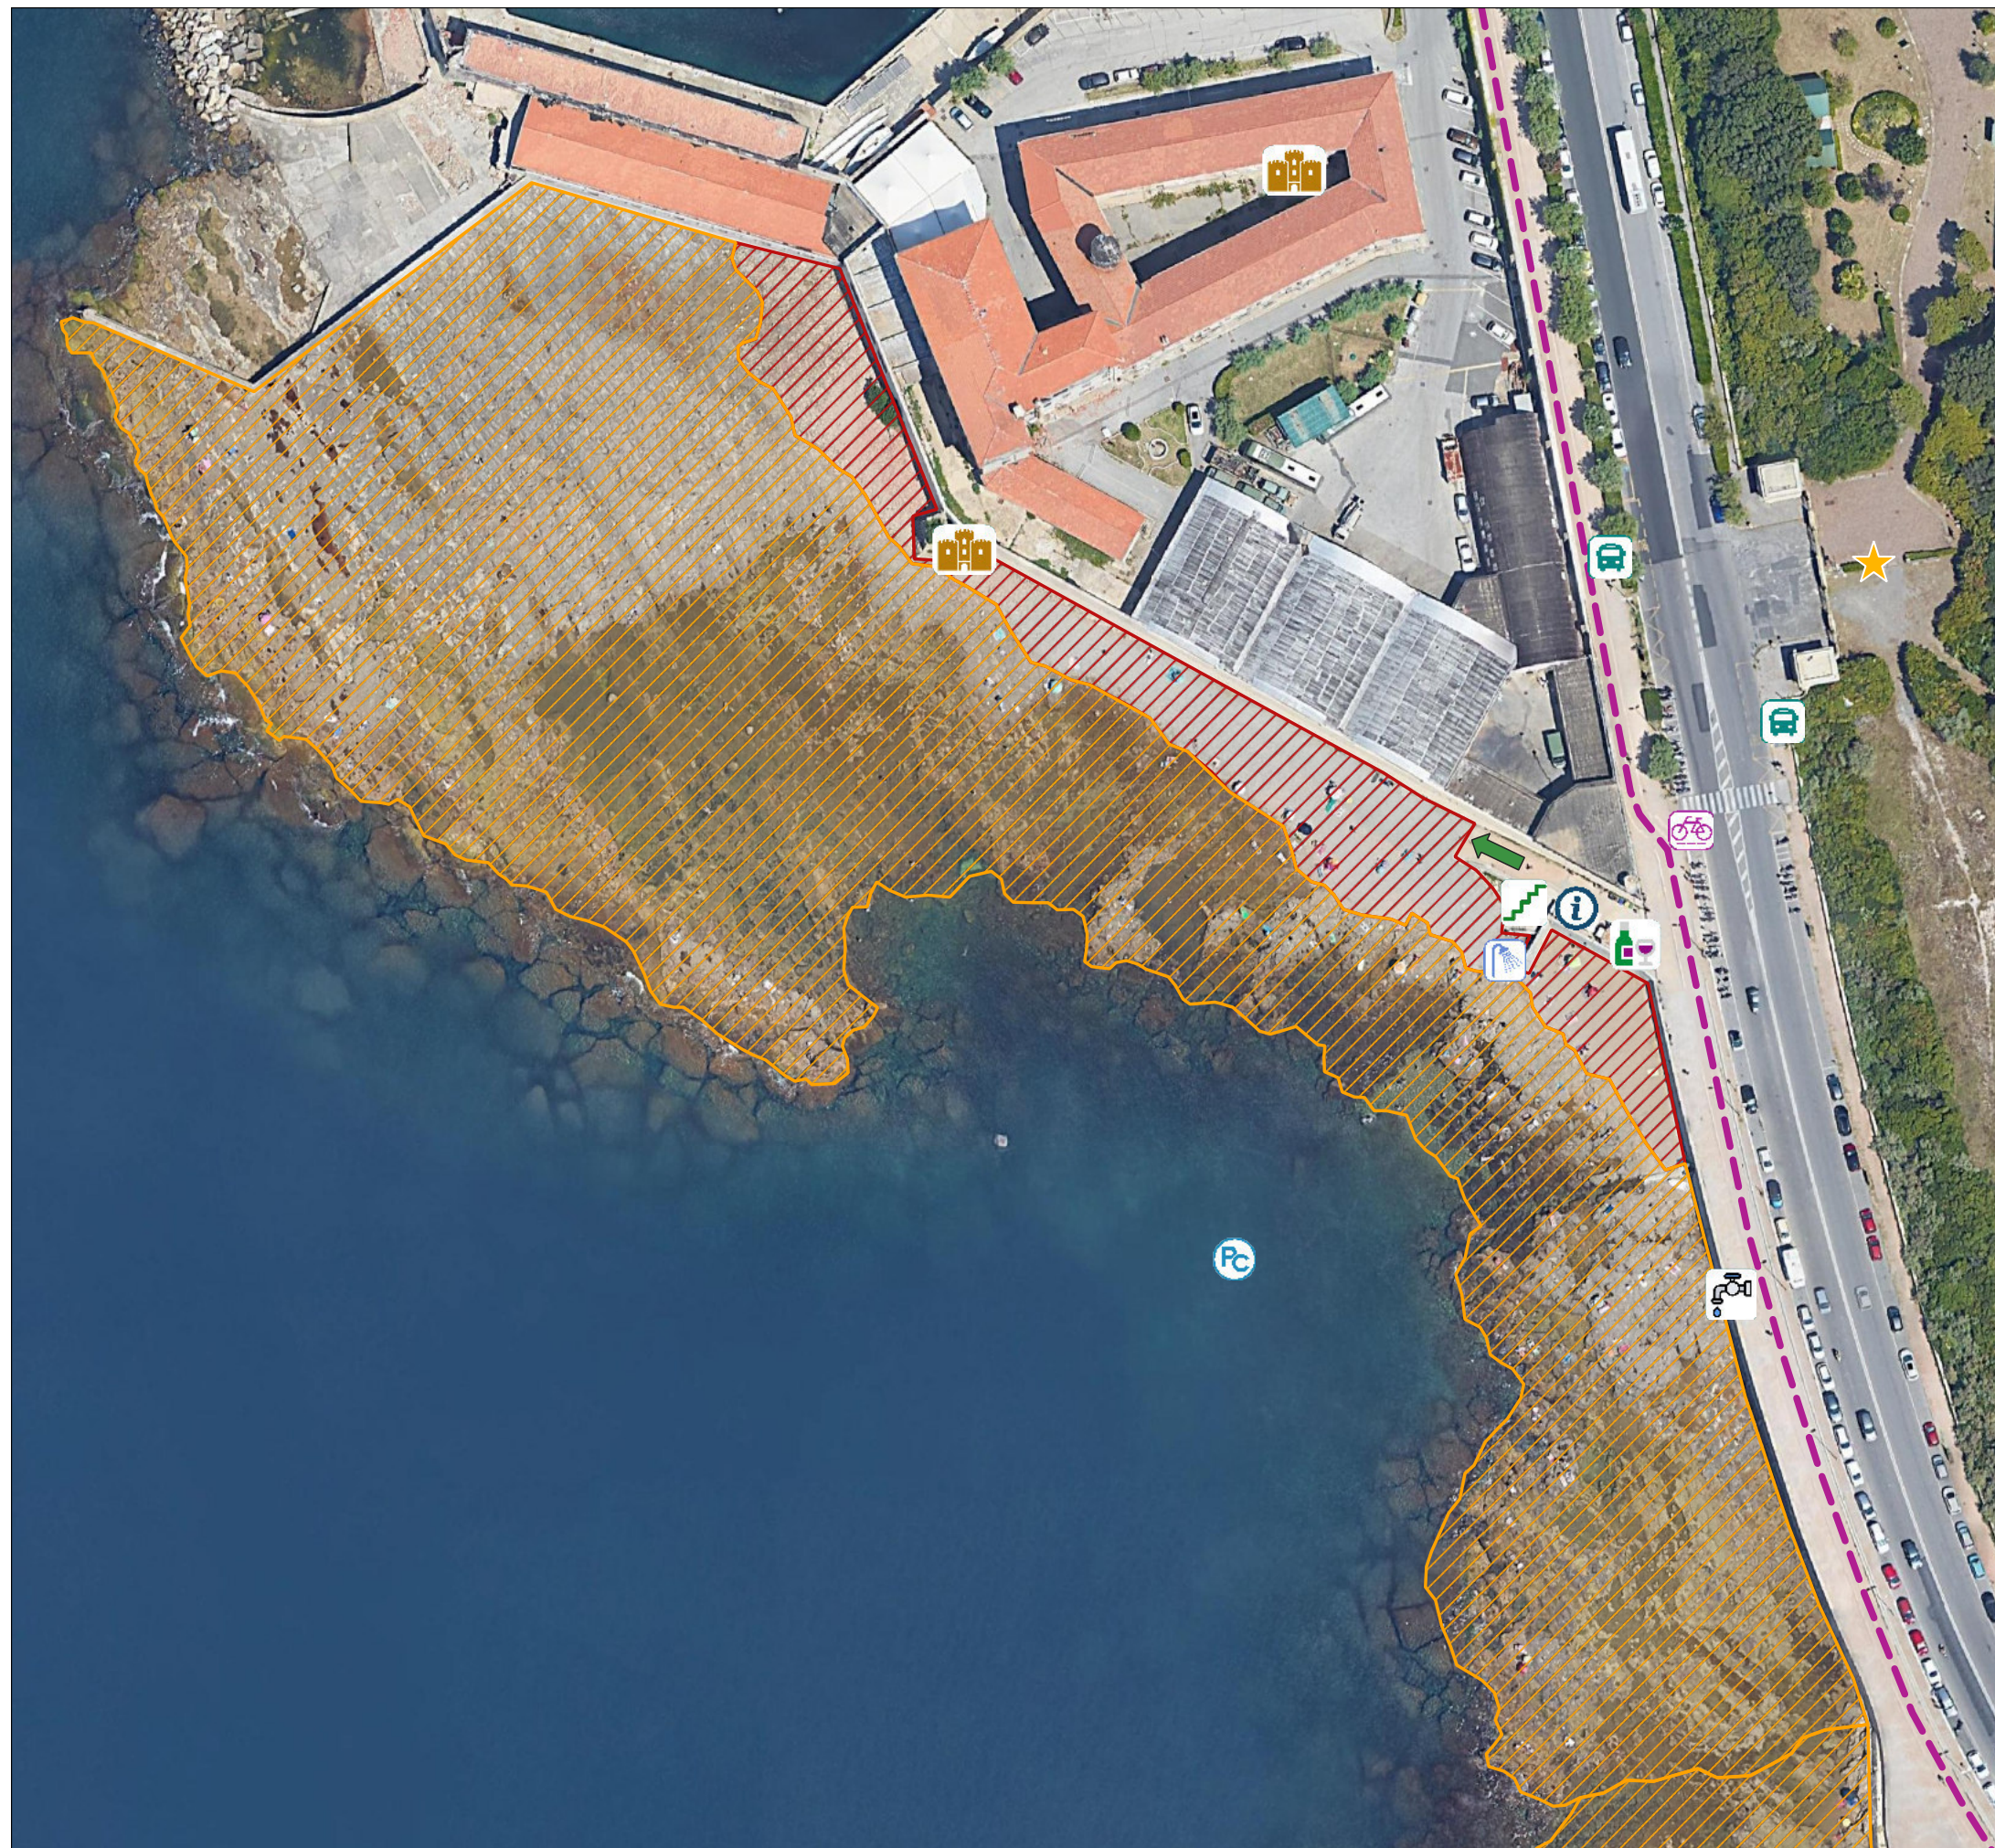
Scala 1:1000

L'area dimostra un buono stato di conservazione ad eccezione di alcuni elementi che a causa della scarsa manutenzione portano ad una percezione di lieve degrado del luogo come la scaletta lato sud che necessiterebbe di un intervento di risanamento, i murali vandalici su superfici mal conservate che deturpano il paesaggio architettonico e naturalistico. La presenza di bad rock rende disagiata arrivare al mare (sarebbe più pratico ed accogliente creare delle piazzole con piattaforme balneari, senza alterare l'ecosistema marino, per sostare a prendere il sole e dei pontili per arrivare al mare).

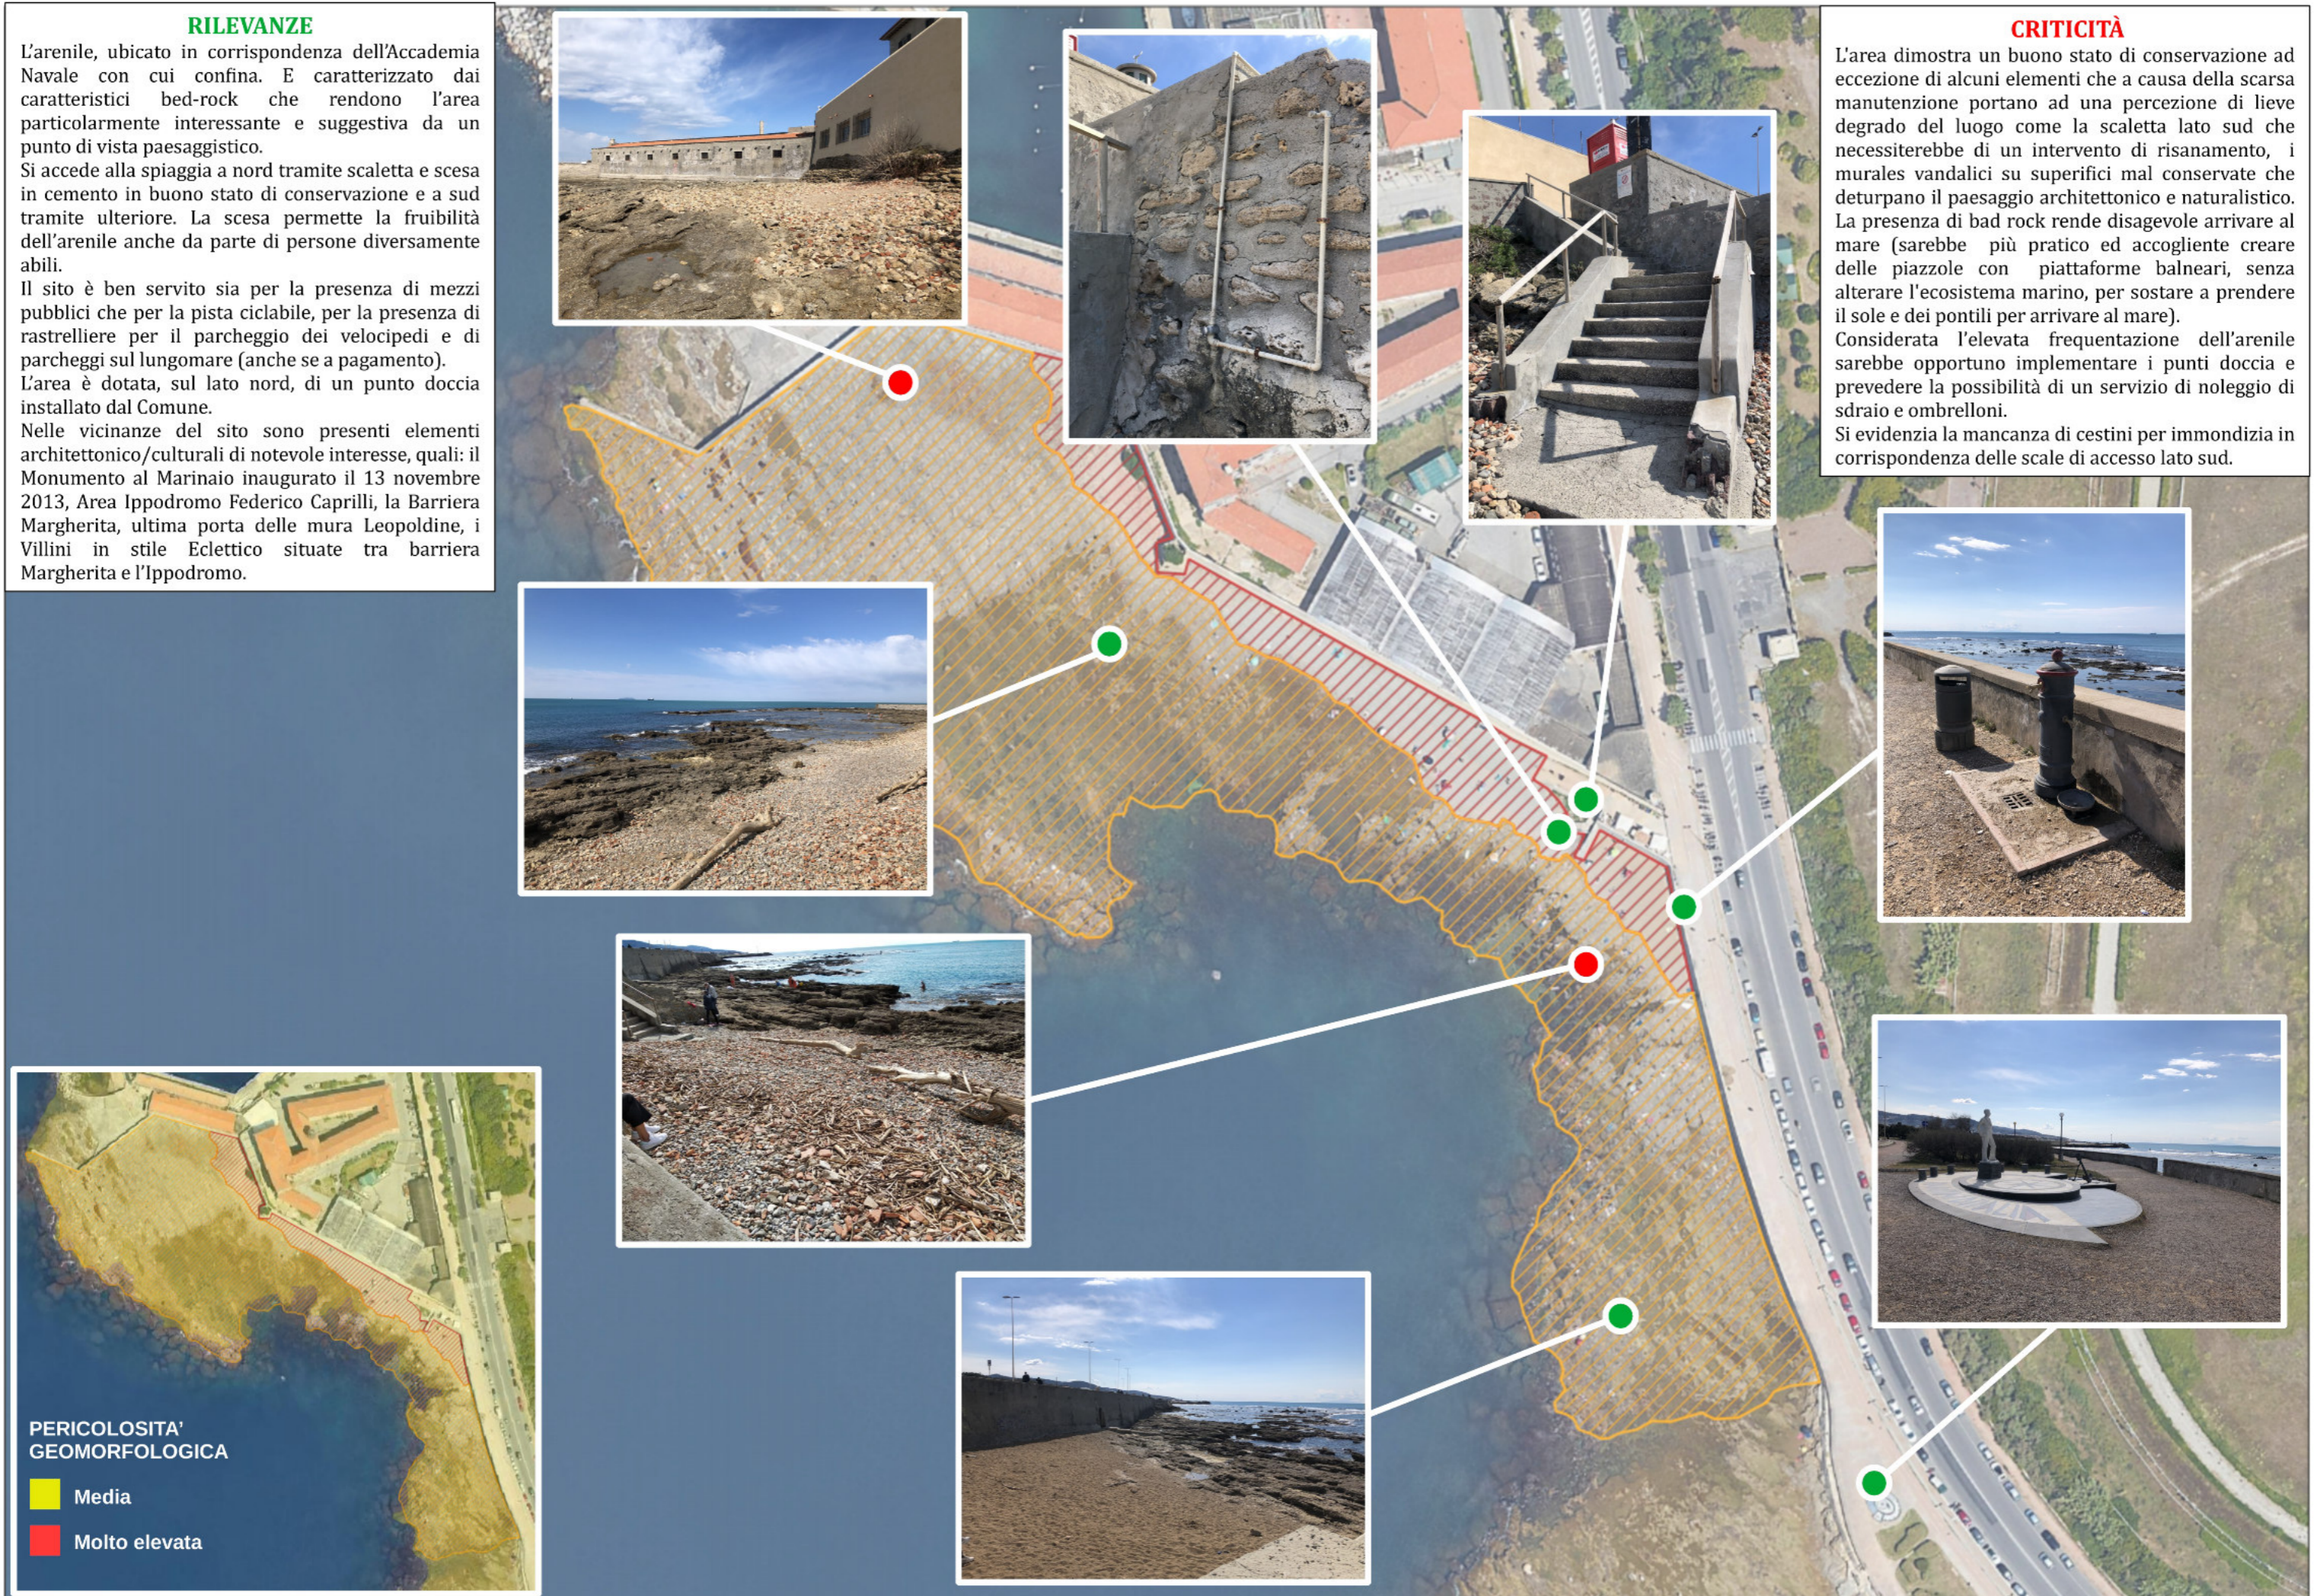
4. ARENILE E BEDROCK DEL LAZZARETTO

Si evidenzia la mancanza di cestini per immondizia in corrispondenza delle scale di accesso lato sud.

Considerata l'elevata frequentazione dell'arenile sarebbe opportuno implementare i punti doccia e prevedere la possibilità di un servizio di noleggio di sdraio e ombrelloni.
