QCD.A2.2 – Ricognizione sistema costiero: Blu Livorno

BLU LIVORNO

ATLANTE DEGLI SPAZI COSTIERI

giugno 2021

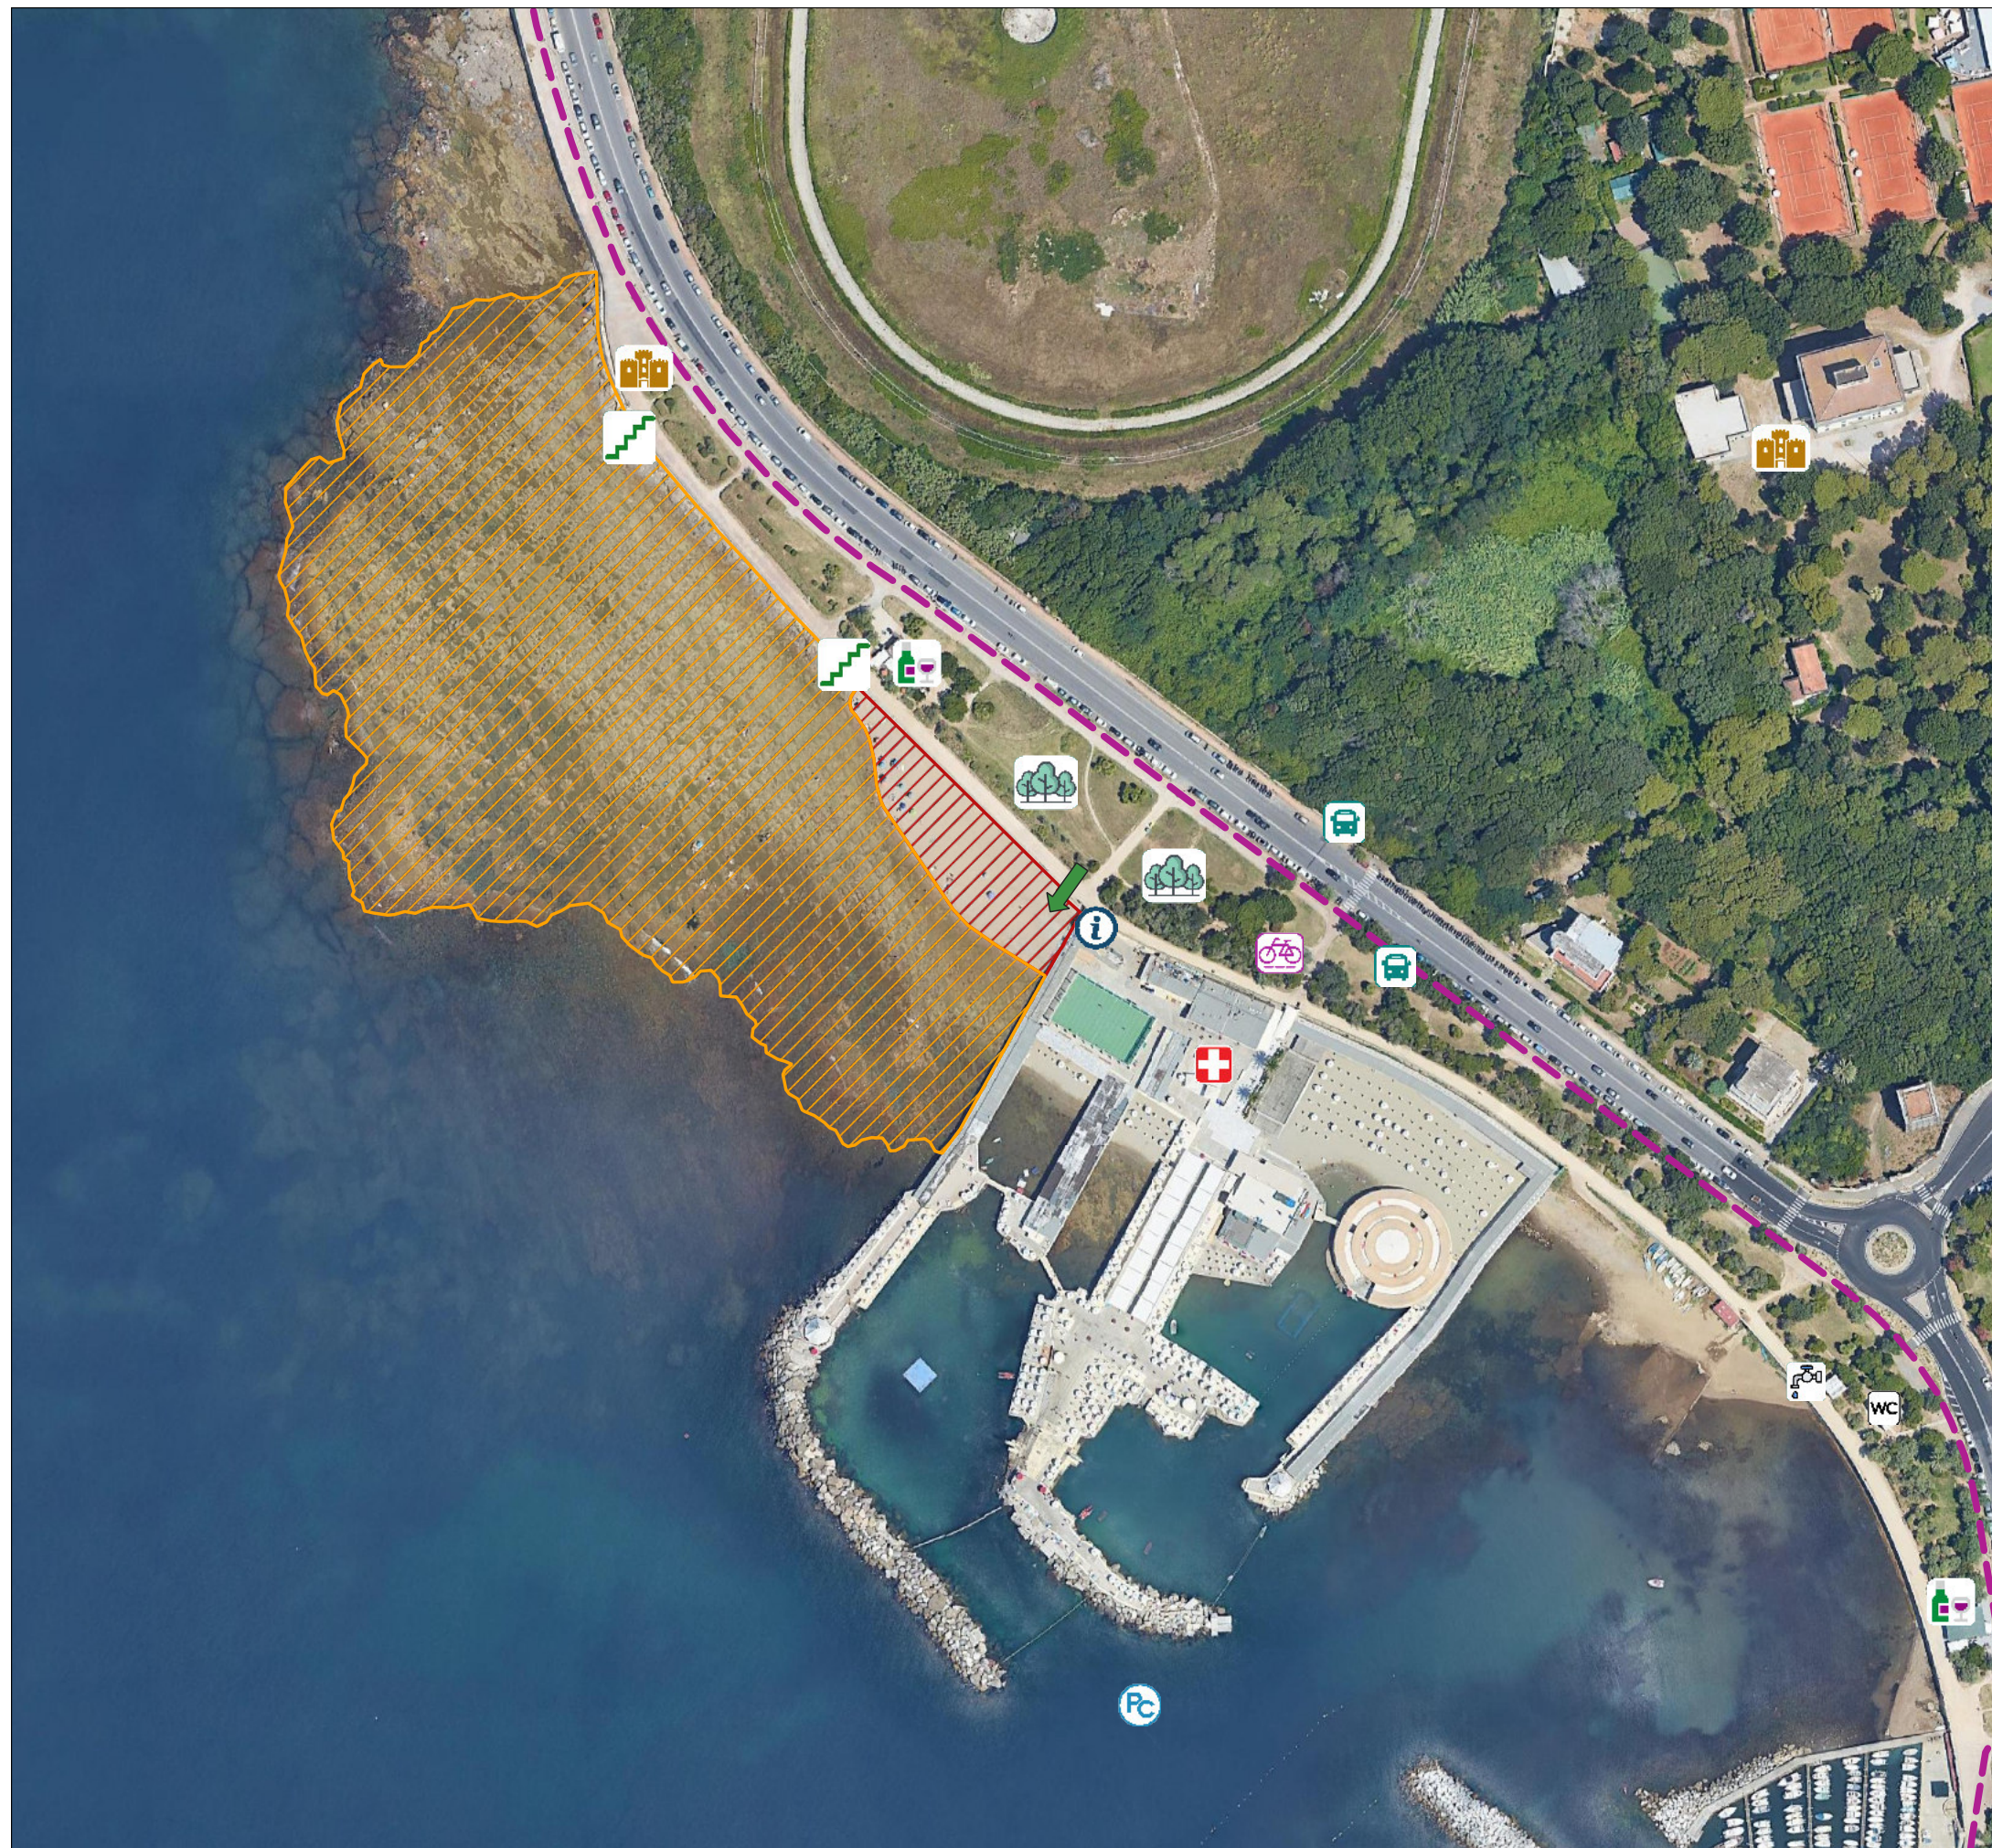
L'arenile confina con i Bagni Fiume. Si accede alla spiaggia tramite scaletta in cemento lato nord e scesa lato sud che permette la fruibilità della spiaggia anche per persone diversamente abili e per utenze con prole. Nelle immediate vicinanze è presente un bar adibito alla vendita di alimenti e bibite e con possibilità di utilizzo dei servizi igienici. Si evidenzia la presenza di un'area verde lungo la passeggiata a mare, la vicinanza di mezzi pubblici, presenza di parcheggi sul lungomare anche se a pagamento. Nelle vicinanze sono presenti elementi architettonico/culturali di notevole interesse come Villa Letizia, storica dimora di Livorno e il Monumento al Marinaio inaugurato il 13 novembre 2013.

Anche se l'area dimostra un buono stato di conservazione, causa della scarsa manutenzione si rilevano elementi di degrado urbano come i murales vandalici su superfici mal conservate che deturpano il paesaggio e che necessiterebbero di interventi di risanamento. Considerata l'alta frequentazione dell'arenile sarebbe opportuna l'installazione di punti doccia e di servizi igienici ad oggi mancanti. La spiaggia inoltre, per la presenza del Bar La Vela, alla frequentazione anche serale, con conseguente abbandono di rifiuti di vario genere. Ciò comporta la necessità di prevedere un numero maggiore di cestini per i rifiuti, preferibilmente specifici per la raccolta differenziata.

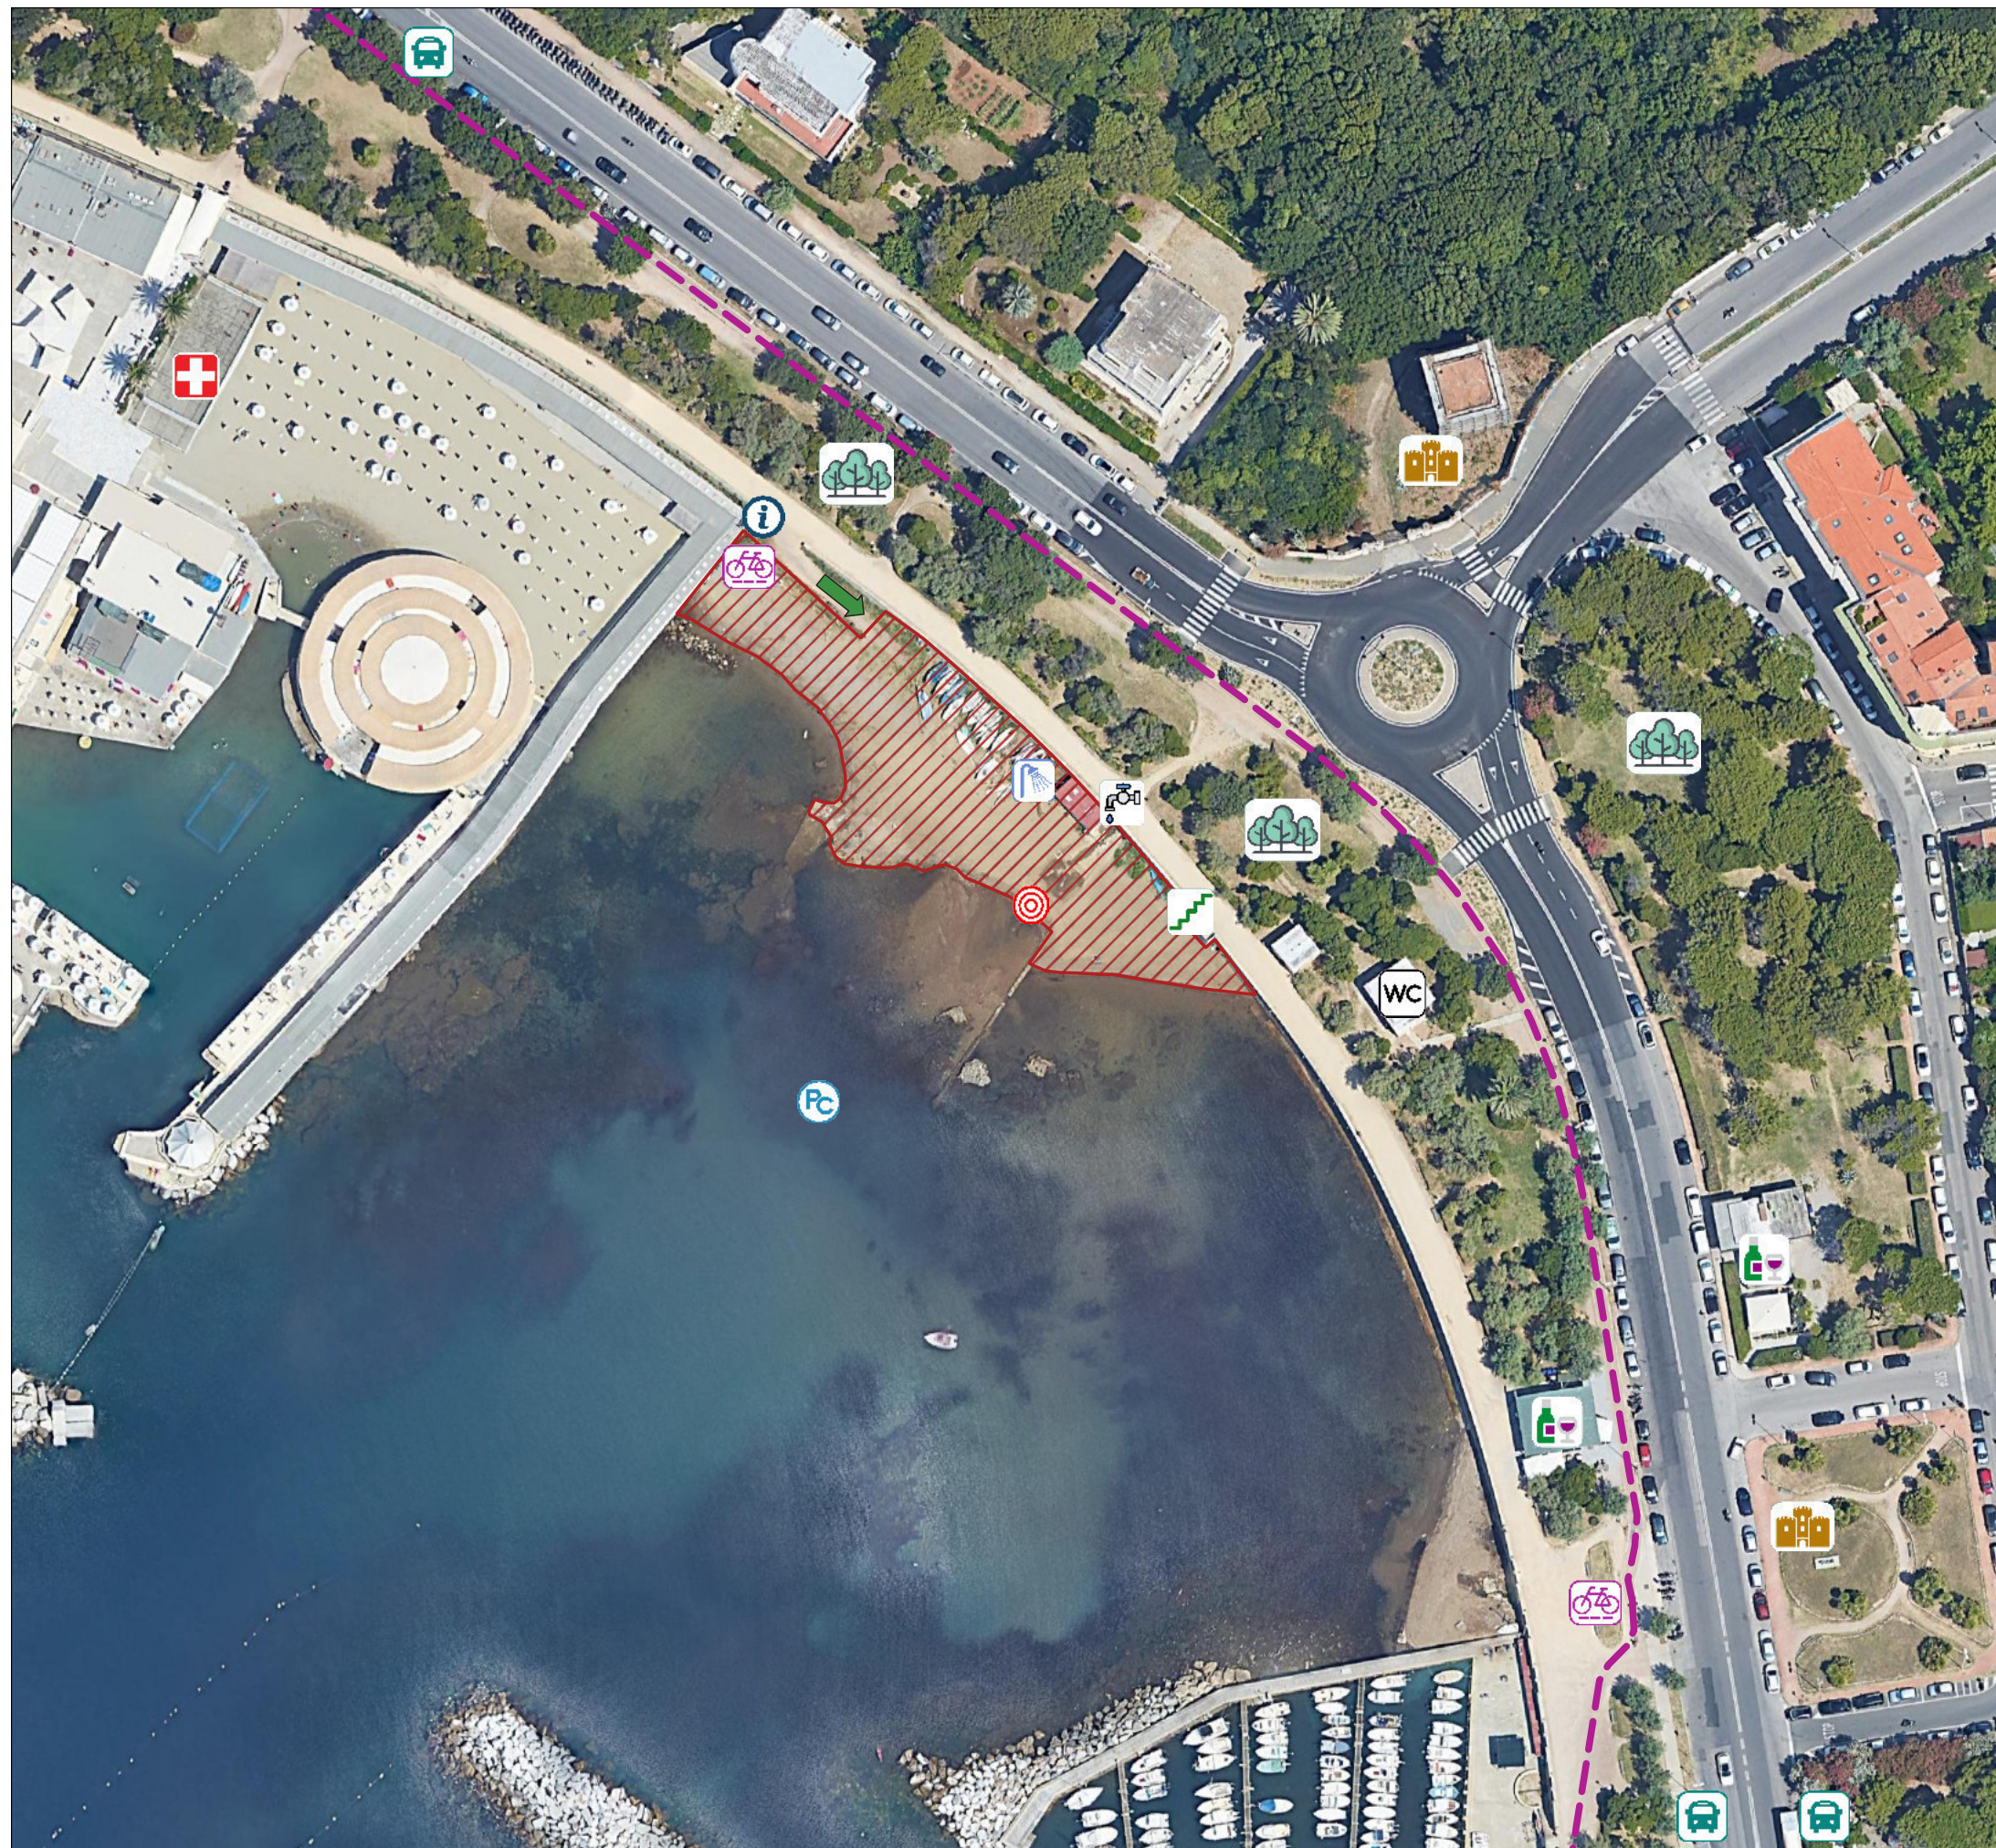
L'arenile è ubicato tra i Bagni Fiume e il Porticciolo di Ardenza ed è segnalato come spiaggia per cani. L'accesso alla spiaggia è duplice: una scesa sterrata lato nord ed una scaletta in cemento lato sud. La presenza di area verde lungo la passeggiata a mare, la vicinanza di mezzi pubblici, la presenza di parcheggi sul lungomare anche se a pagamento, la presenza di pista ciclabile e di rastrelliere per il parcheggio dei velocipedi rendono quest'area particolarmente gradevole. Inoltre nelle vicinanze del sito sono presenti di punti ristoro quali la Baracchina Rossa e l' Ostricaio. Il sito è dotato di un punto doccia installato dal Comune. Vicinanze con i "Casini d'Ardenza", edificio risalente alla prima metà dell'800.

Si evidenzia come elemento di criticità dell'area la presenza della foce del Rio Felciaio. La scesa al mare risulta dissestata, sarebbe necessario prevedere un intervento di livellamento. Sarebbe anche opportuno prevedere un distributore di sacchetti igienici per le deiezioni dei cani all'ingresso della spiaggia, un punto di approvvigionamento idrico direttamente sulla spiaggia e possibilmente una doccia destinata ai cani

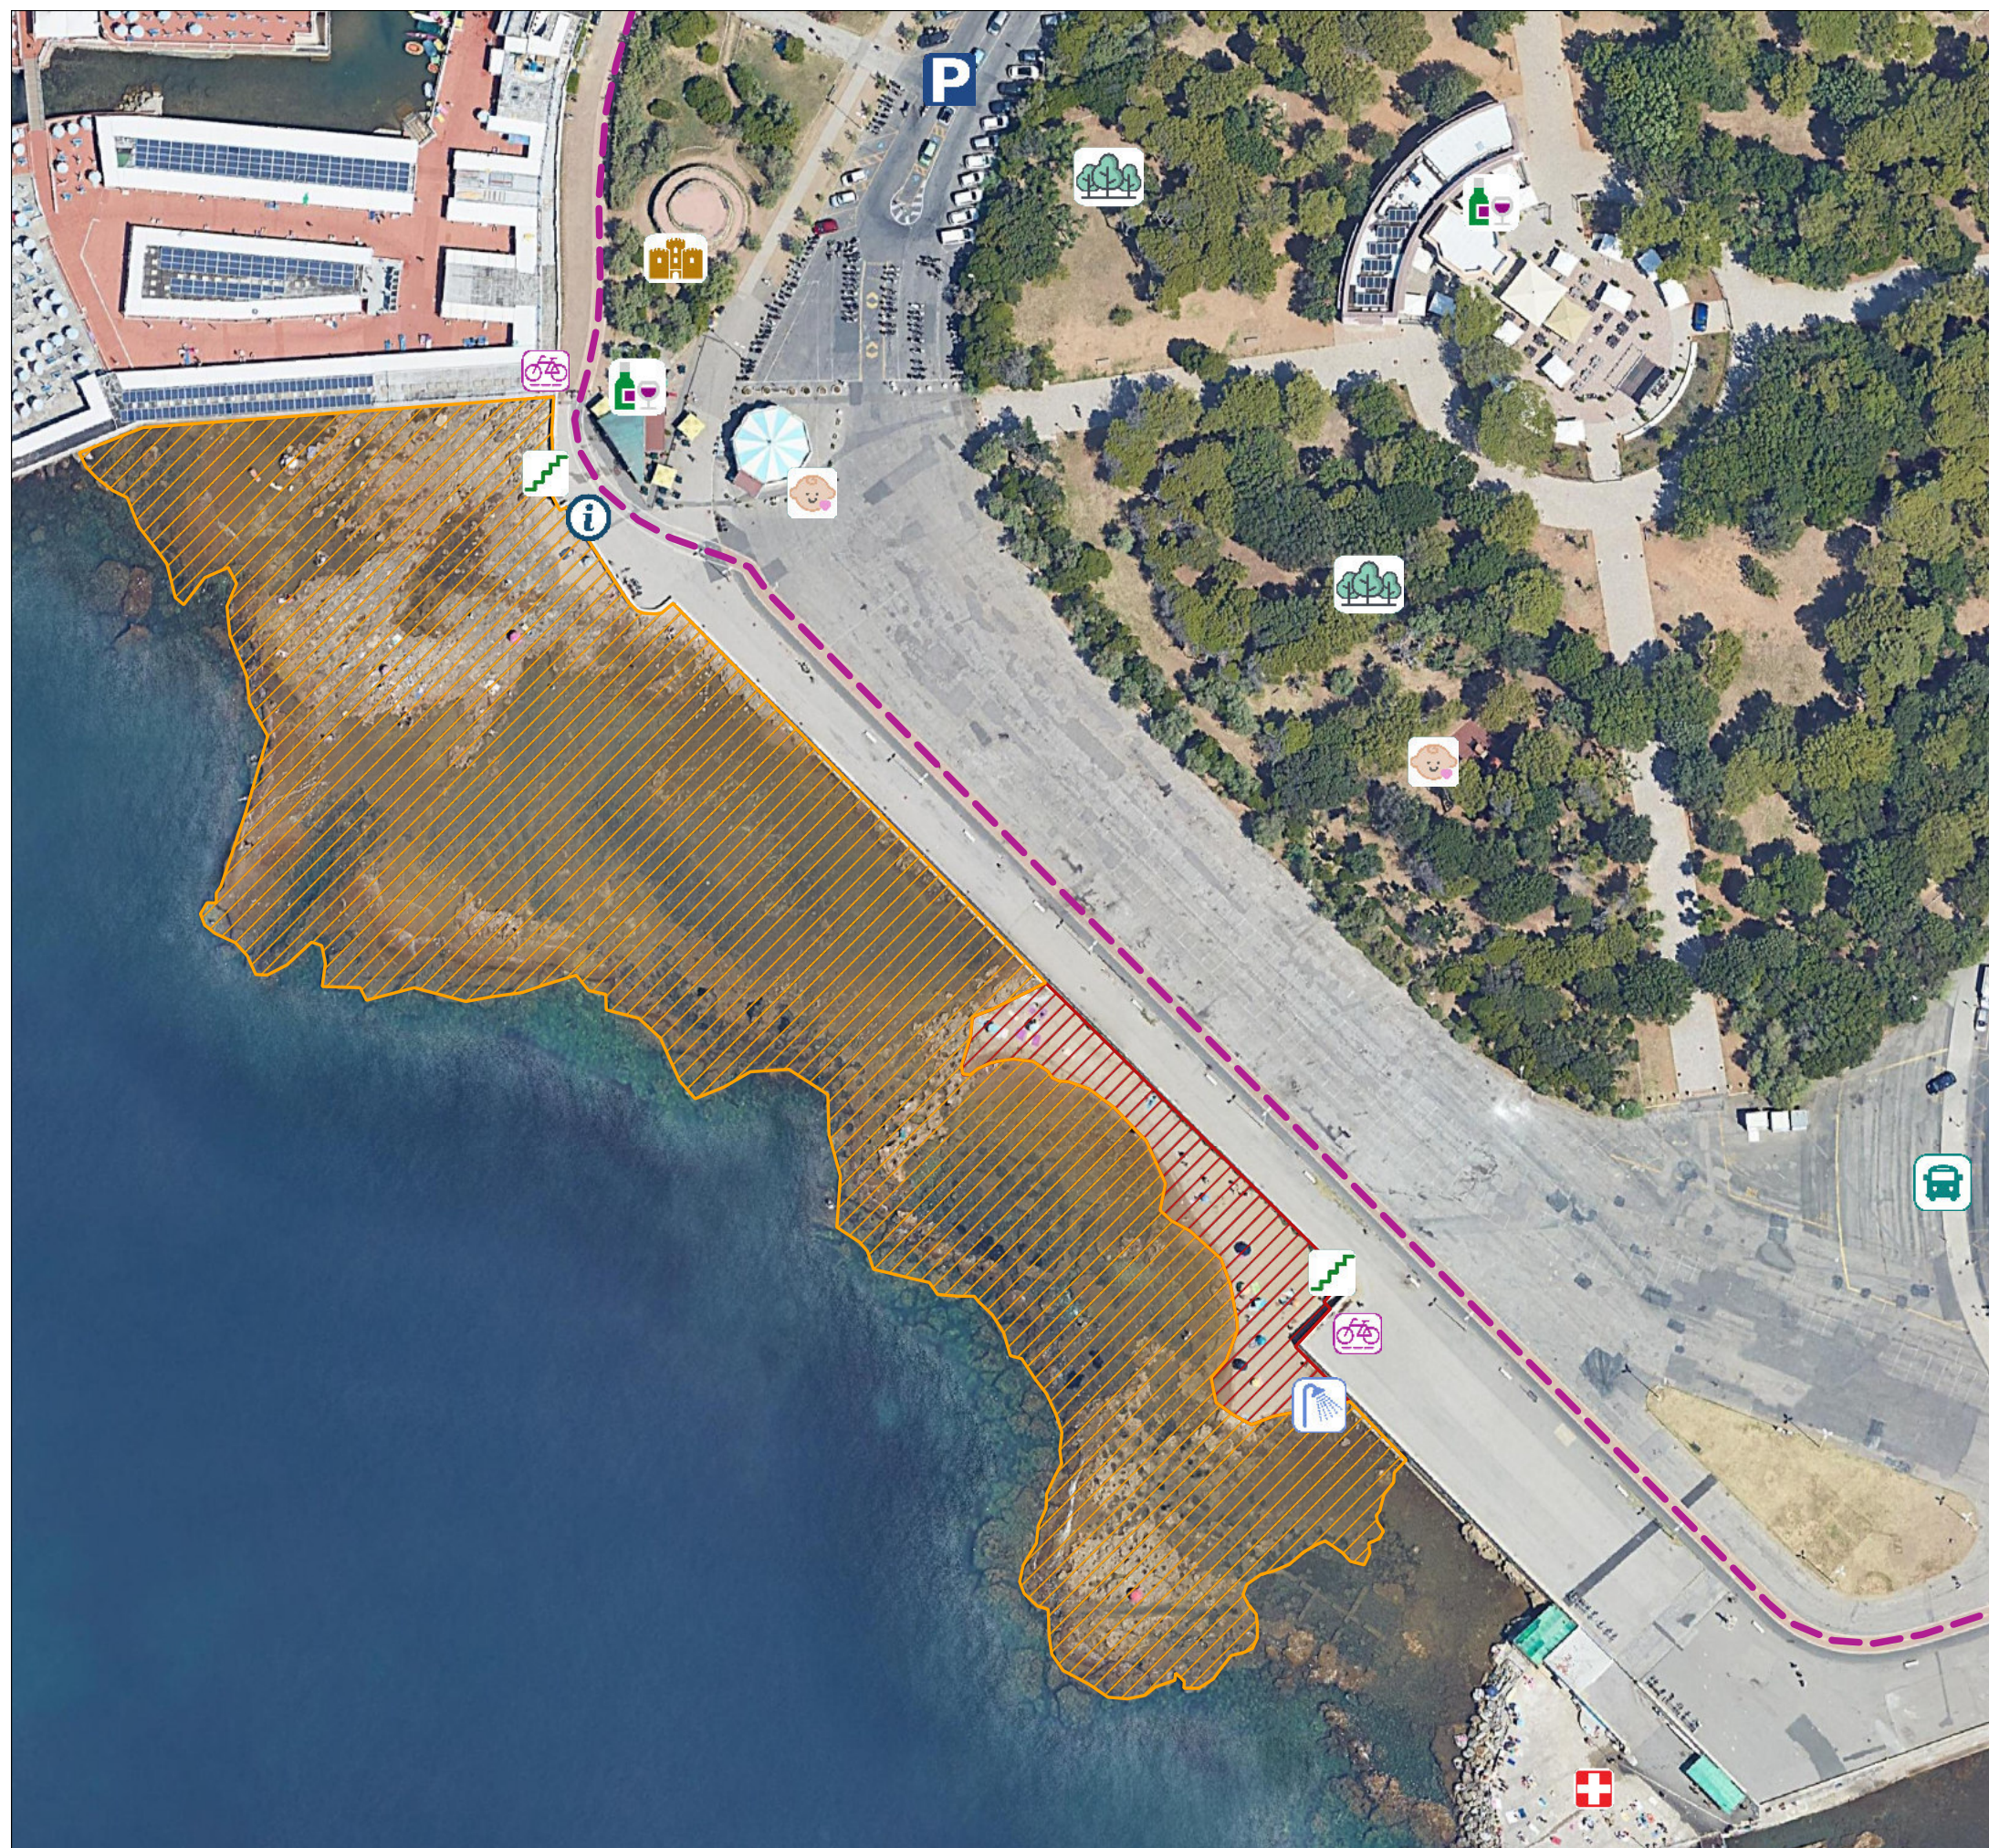
L'area si presenta divisa naturalmente in due zone: una parte caratterizzata da bedrock mentre l'altra da una piccola spiaggia situata più a sud con granulometria media. L'area confina con Bagni Lido. L'arenile è accessibile sia dalla parte nord (bed rock) che dalla parte sud (spiaggia) tramite scalette in cemento in buono stato di conservazione.

L'area dimostra un buono stato di conservazione anche se non mancano alcuni elementi di degrado che andrebbero risanati, tra questi sono da evidenziare i murales vandalici presenti sulle superfici mal conservate, muretti che avrebbero necessità di risanamento, rastrelliere per bici ormai arrugginite che hanno perso la loro funzionalità e che andrebbero rimosse.

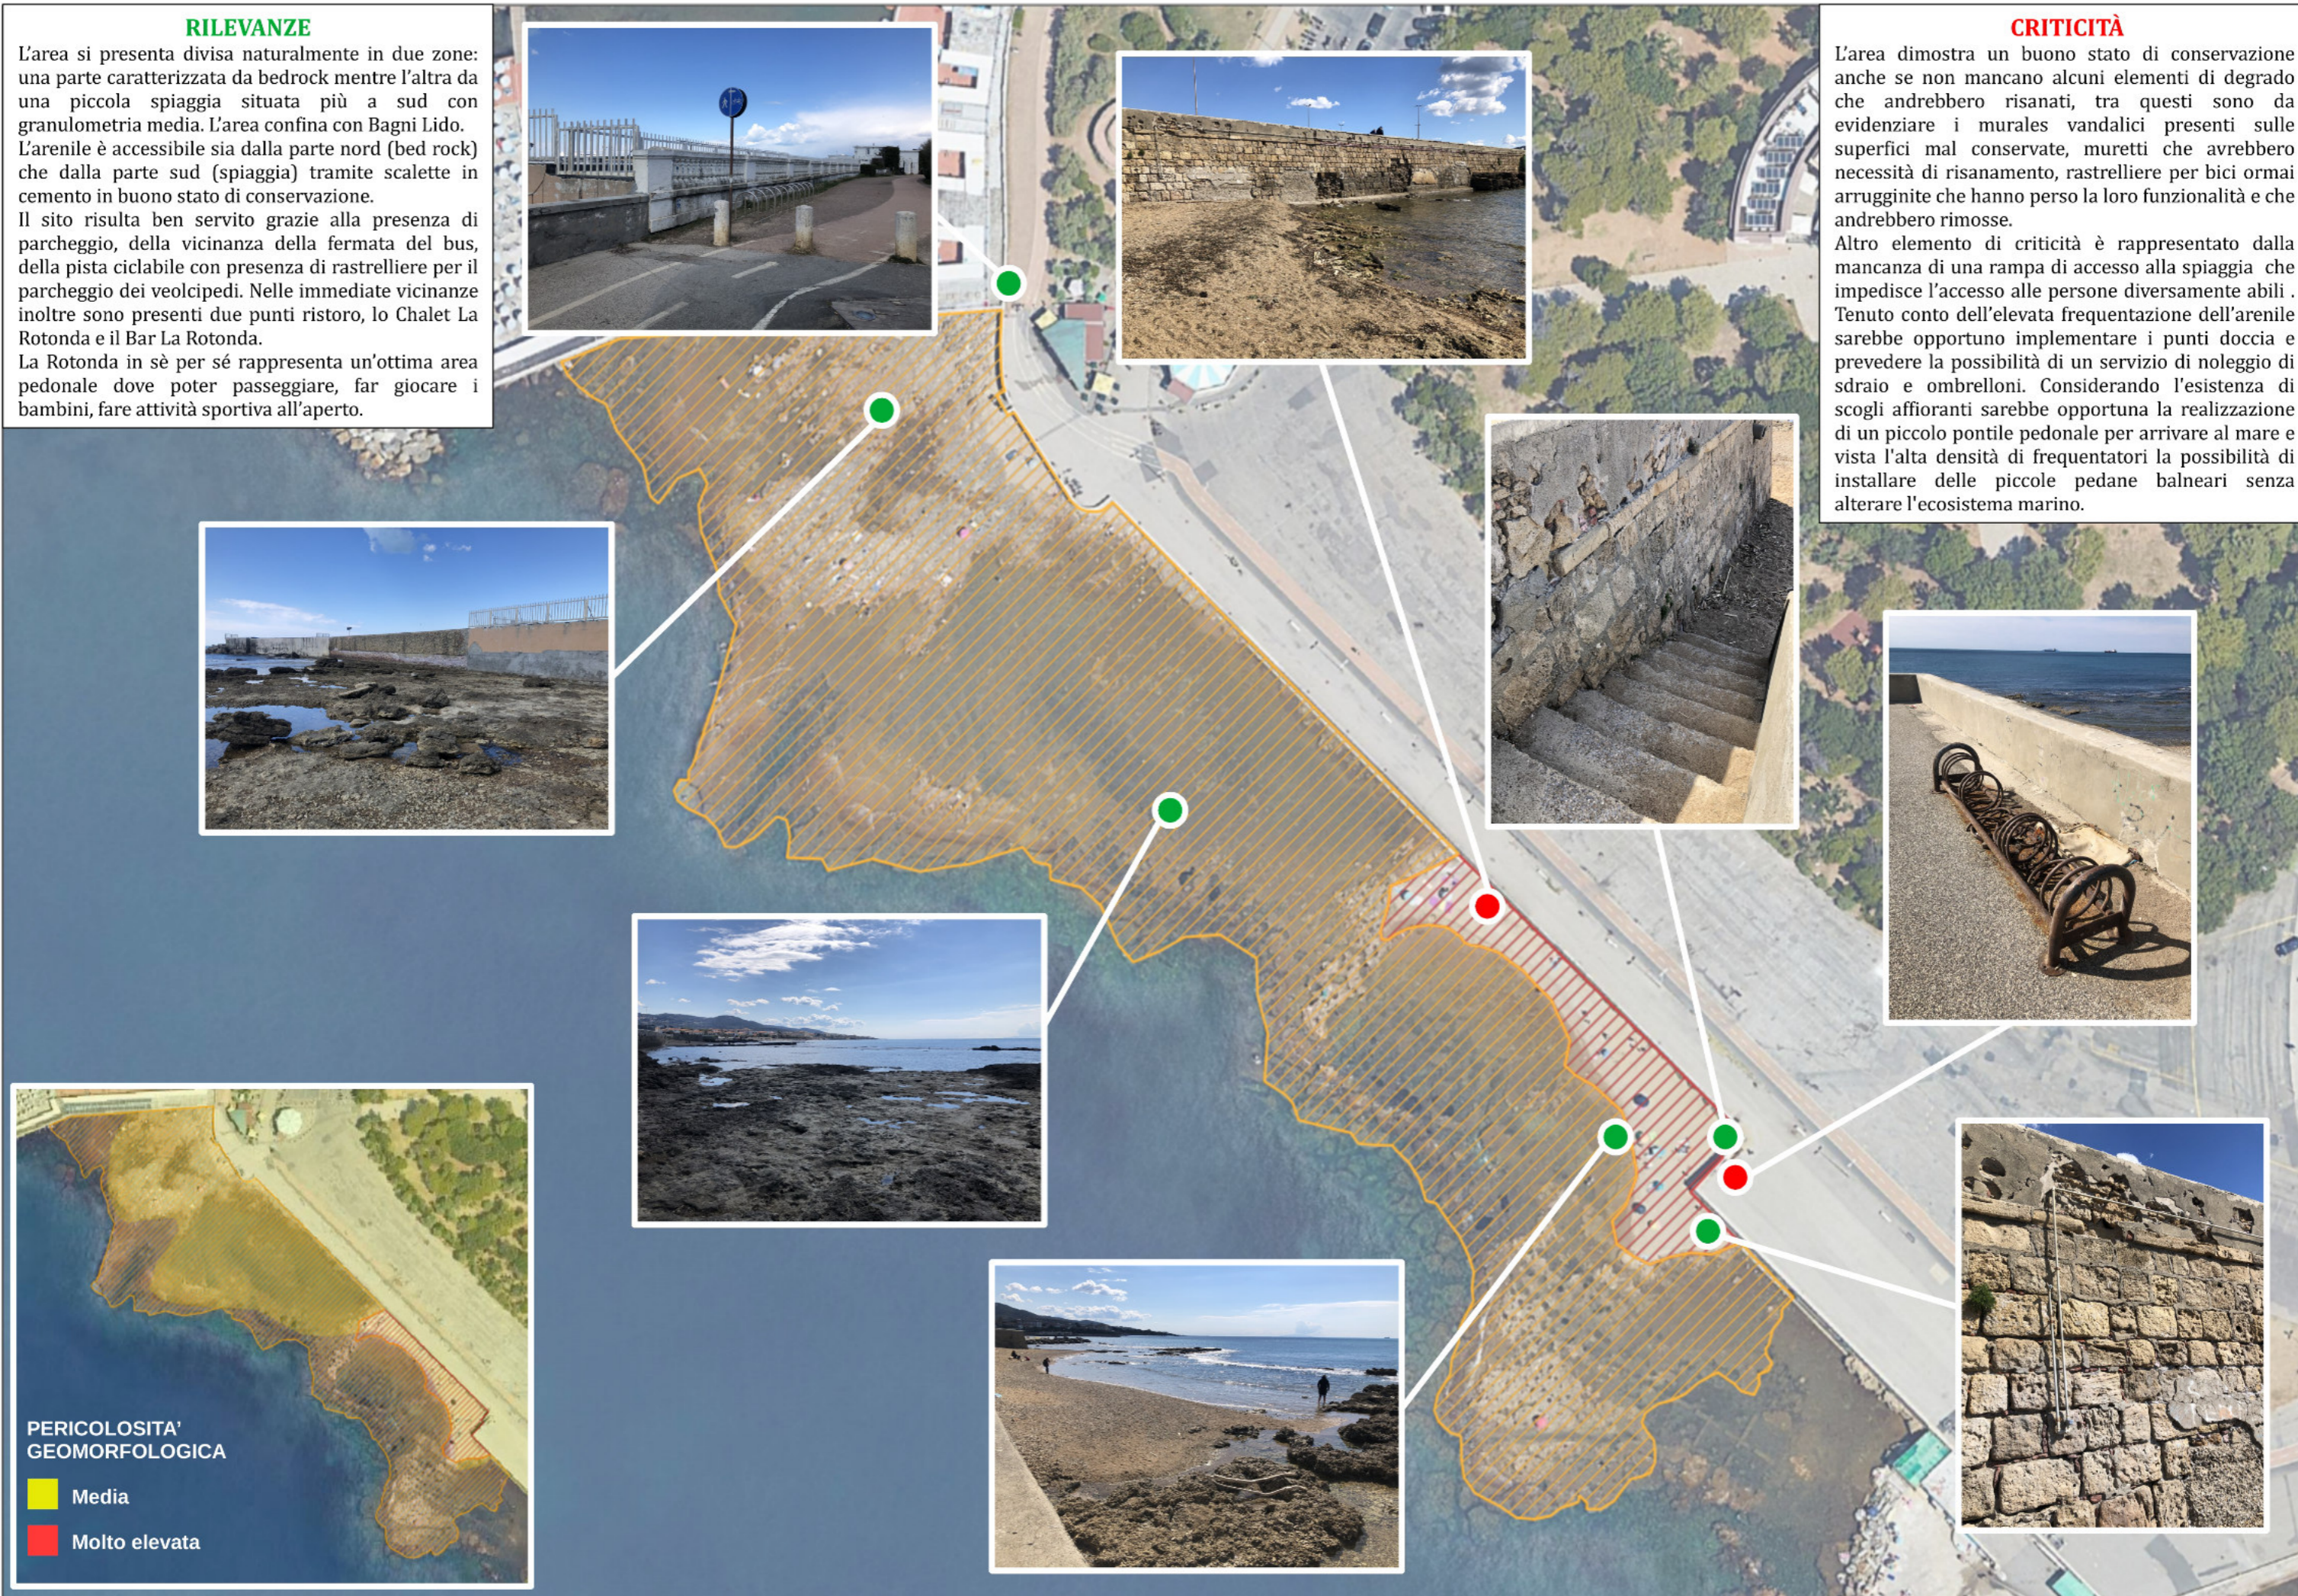
7. ARENILE E BEDROCK DELLA ROTONDA

Altro elemento di criticità è rappresentato dalla mancanza di una rampa di accesso alla spiaggia che impedisce l'accesso alle persone diversamente abili. Tenuto conto dell'elevata frequentazione dell'arenile sarebbe opportuno implementare i punti doccia e prevedere la possibilità di un servizio di noleggio di sdraio e ombrelloni. Considerando l'esistenza di un piccolo pontile pedonale per arrivare al mare e vista l'alta densità di frequentatori la possibilità di installare delle piccole pedane balneari senza alterare l'ecosistema marino.

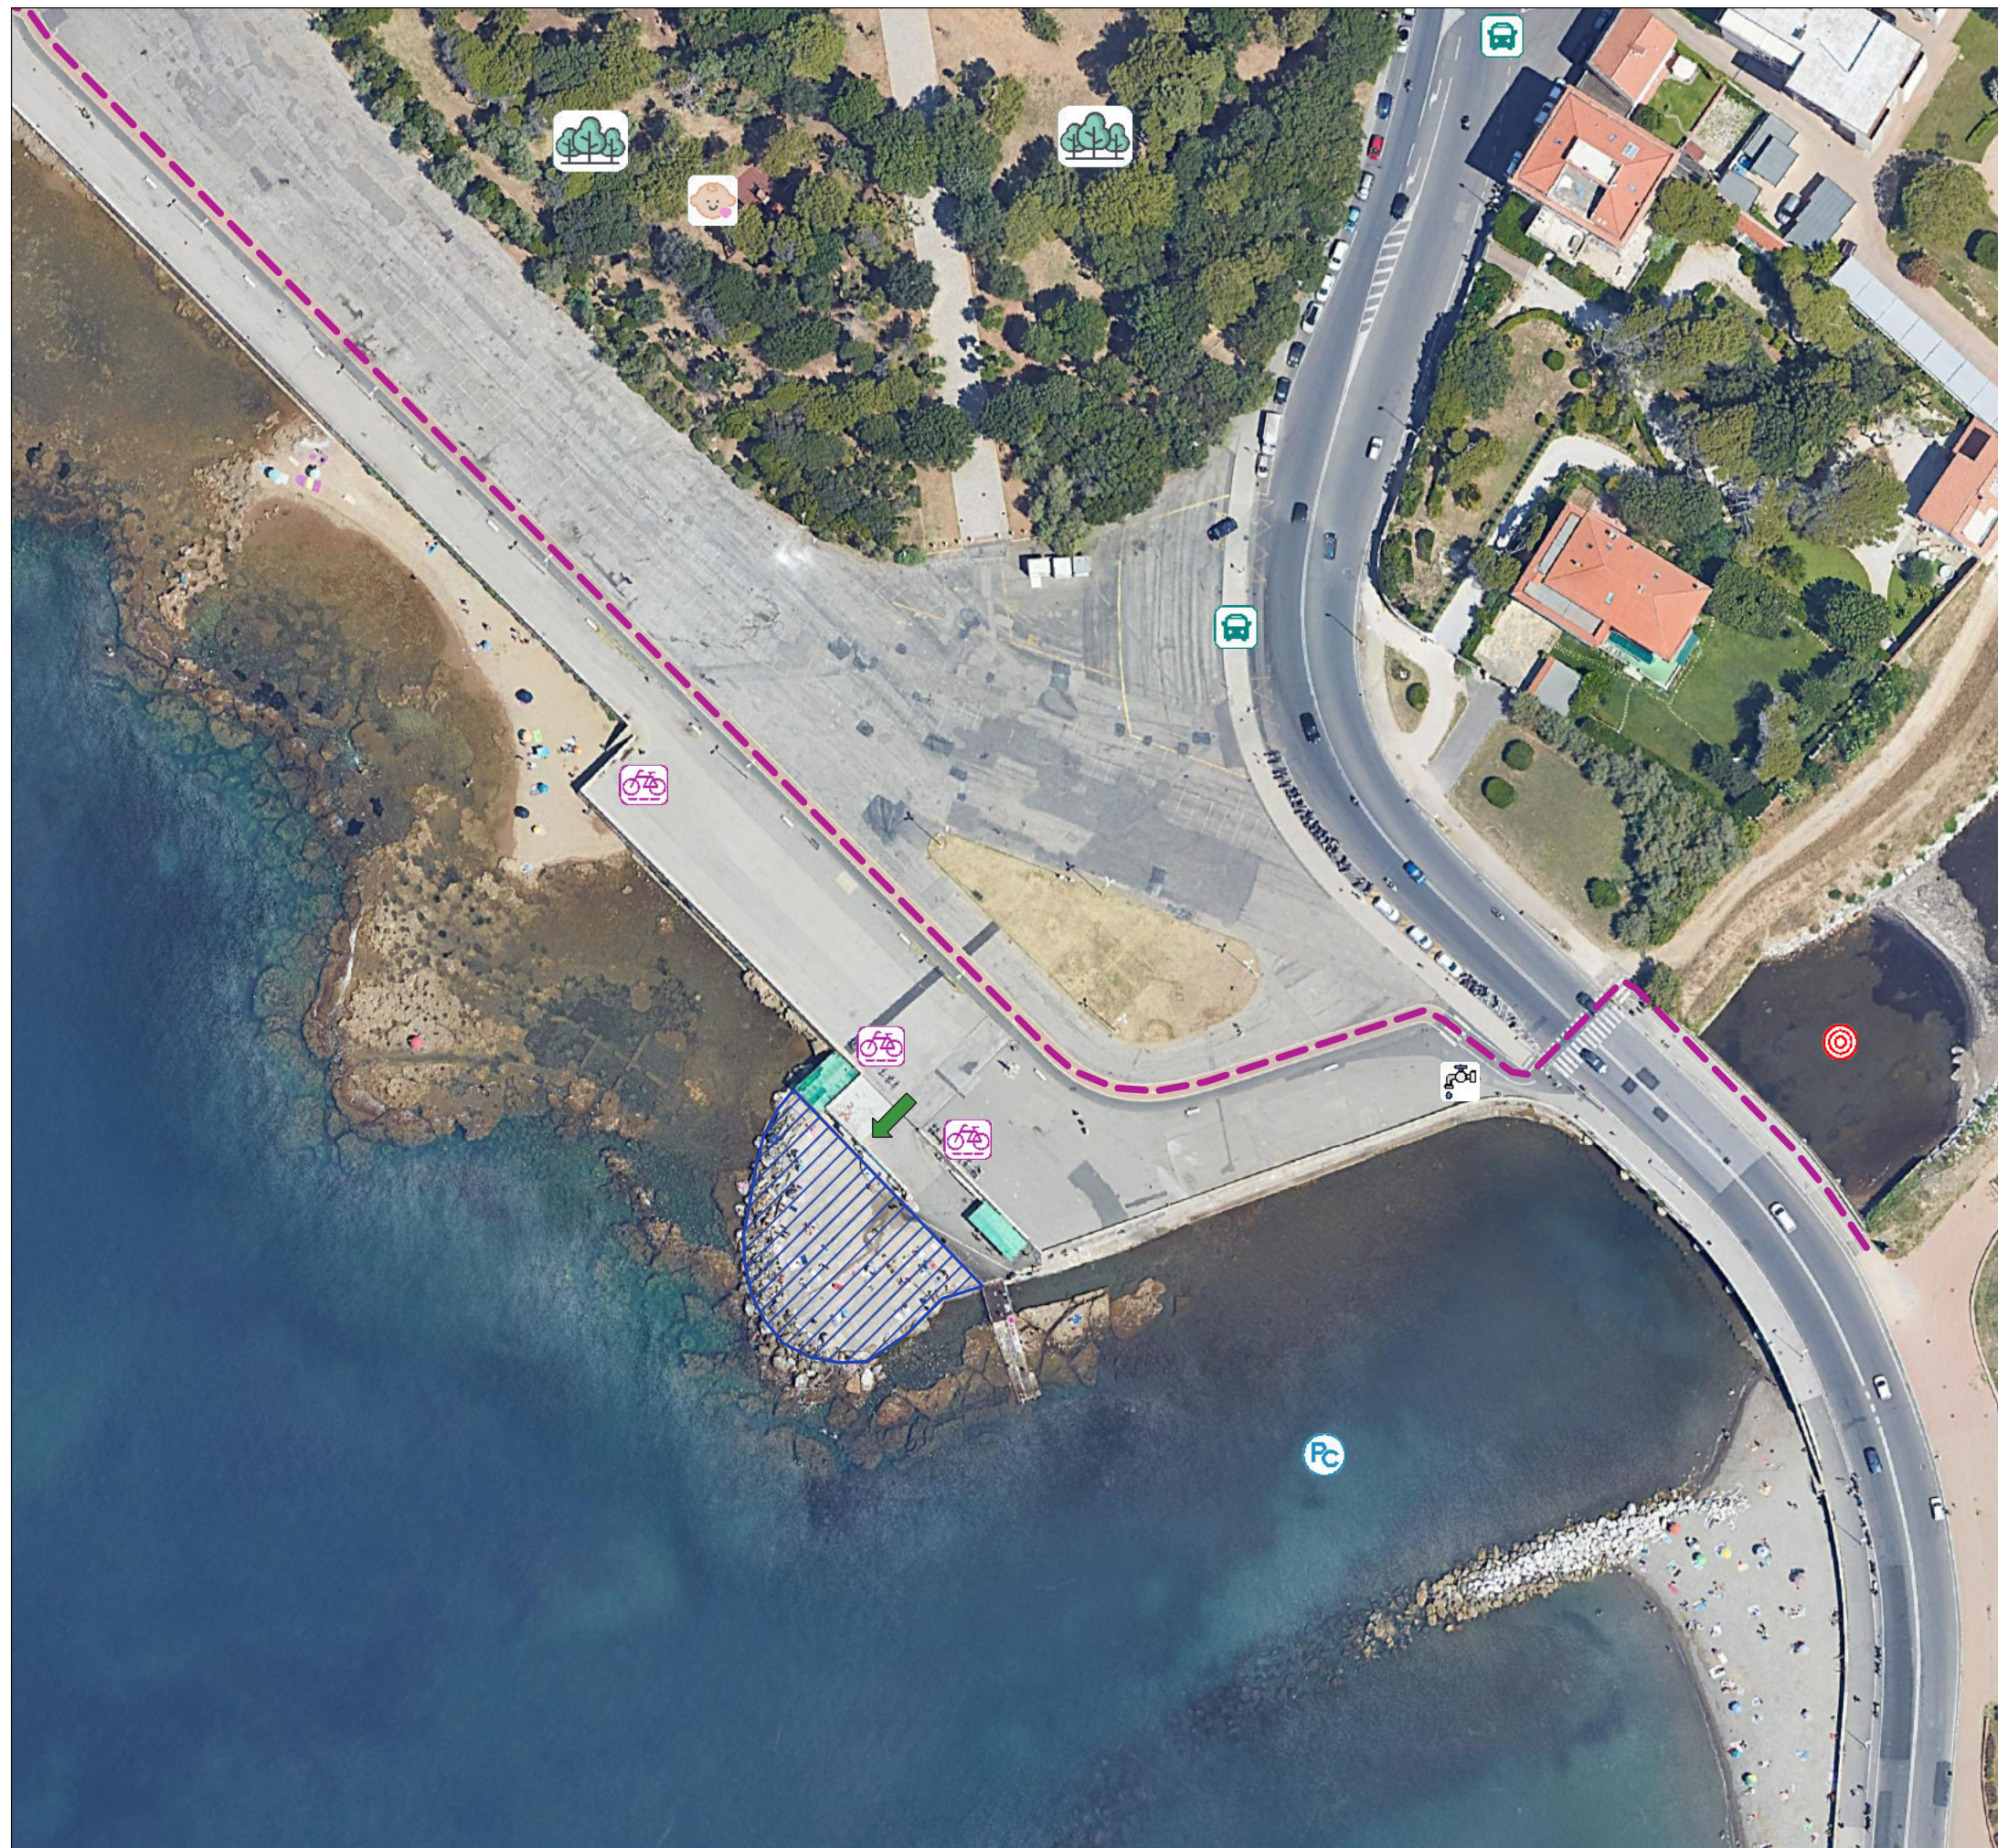
L'area si trova a sud della Rotonda ed è rappresentata da una piazzetta in cemento che si affaccia sul mare. L'accesso è facilitato da una rampa in cemento che la rende facilmente fruibile anche a persone diversamente abili. E' presente un punto doccia con relativo piatto che però necessitano di un intervento di risanamento.

Il sito mostra la necessità di alcuni interventi di carattere strutturale al fine di migliorarne la qualità: arredi urbani arrugginiti, muretti a ridosso della scogliera scalcinati danno una percezione di lieve degrado a tutta l'area. Tenuto conto dell'elevata frequentazione della terrazza sarebbe necessario implementare il numero dei punti doccia.
