QCD.A2.2 – Ricognizione sistema costiero: Blu Livorno

BLU LIVORNO

ATLANTE DEGLI SPAZI COSTIERI

giugno 2021

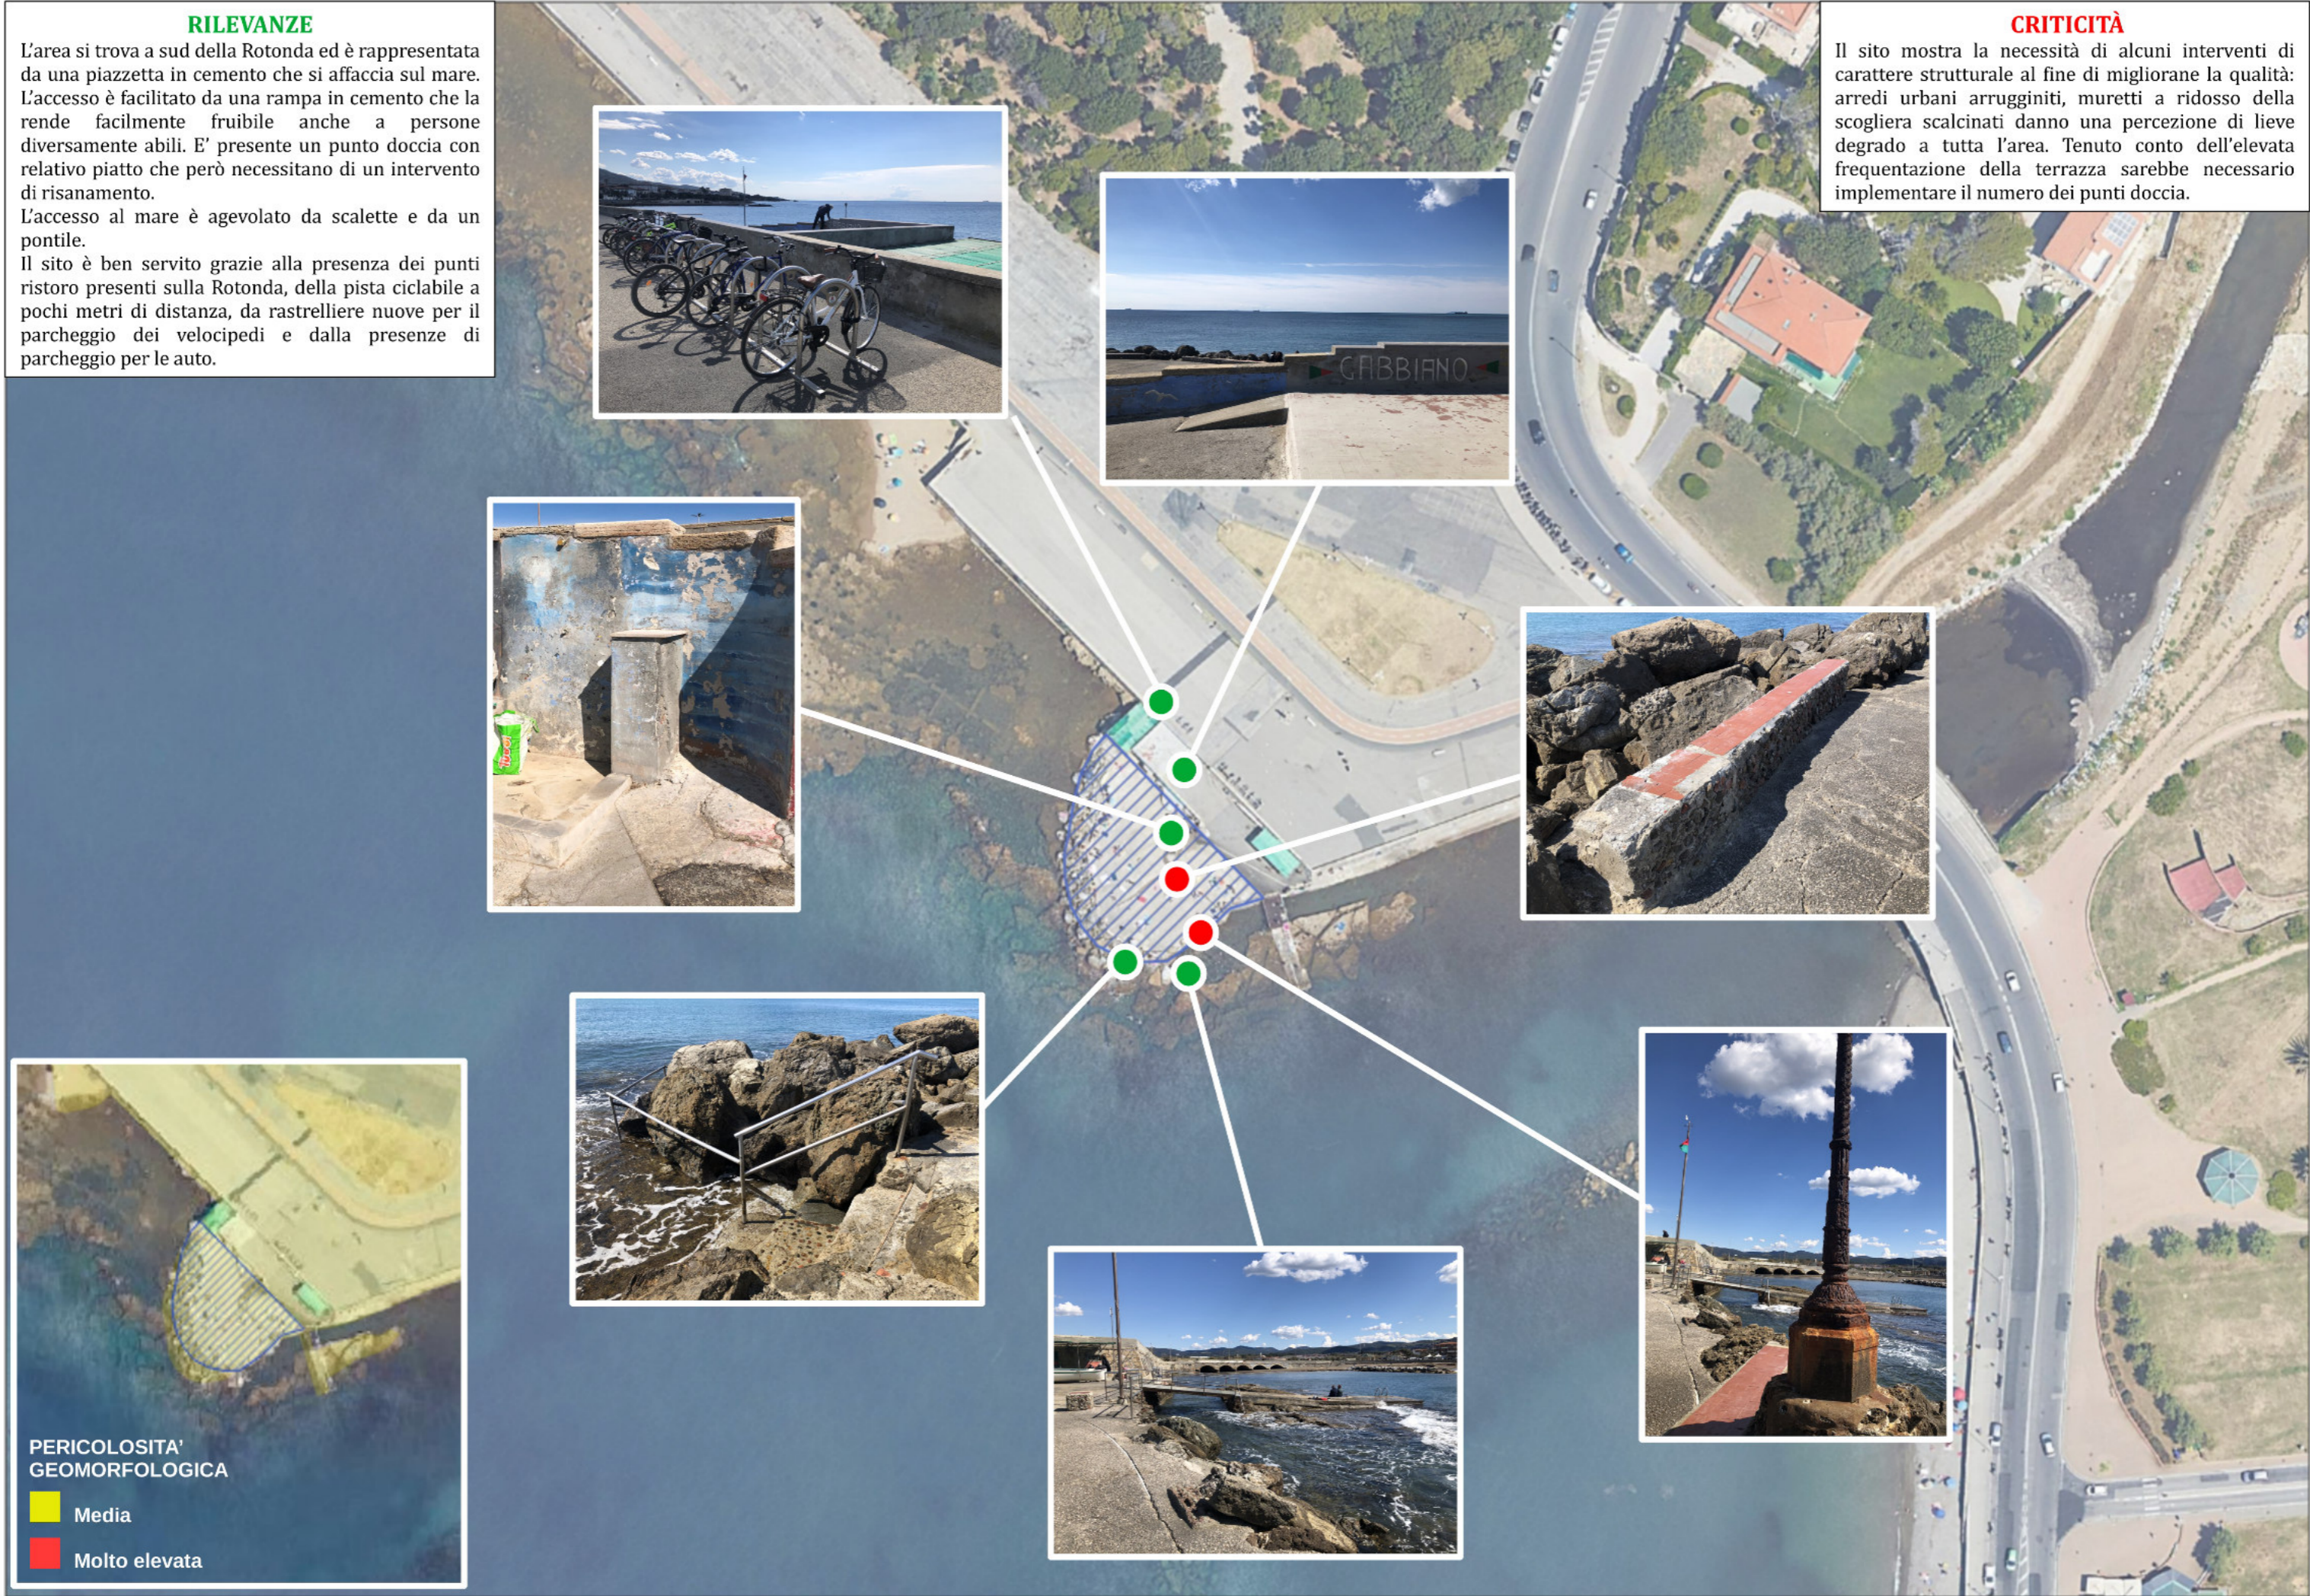
8. TERRAZZA DEL GABBIANO

Il sito mostra la necessità di alcuni interventi di carattere strutturale al fine di migliorarne la qualità: arredi urbani arrugginiti, muretti a ridosso della scogliera scalcinati danno una percezione di lieve degrado a tutta l'area. Tenuto conto dell'elevata frequentazione della terrazza sarebbe necessario implementare il numero dei punti doccia.

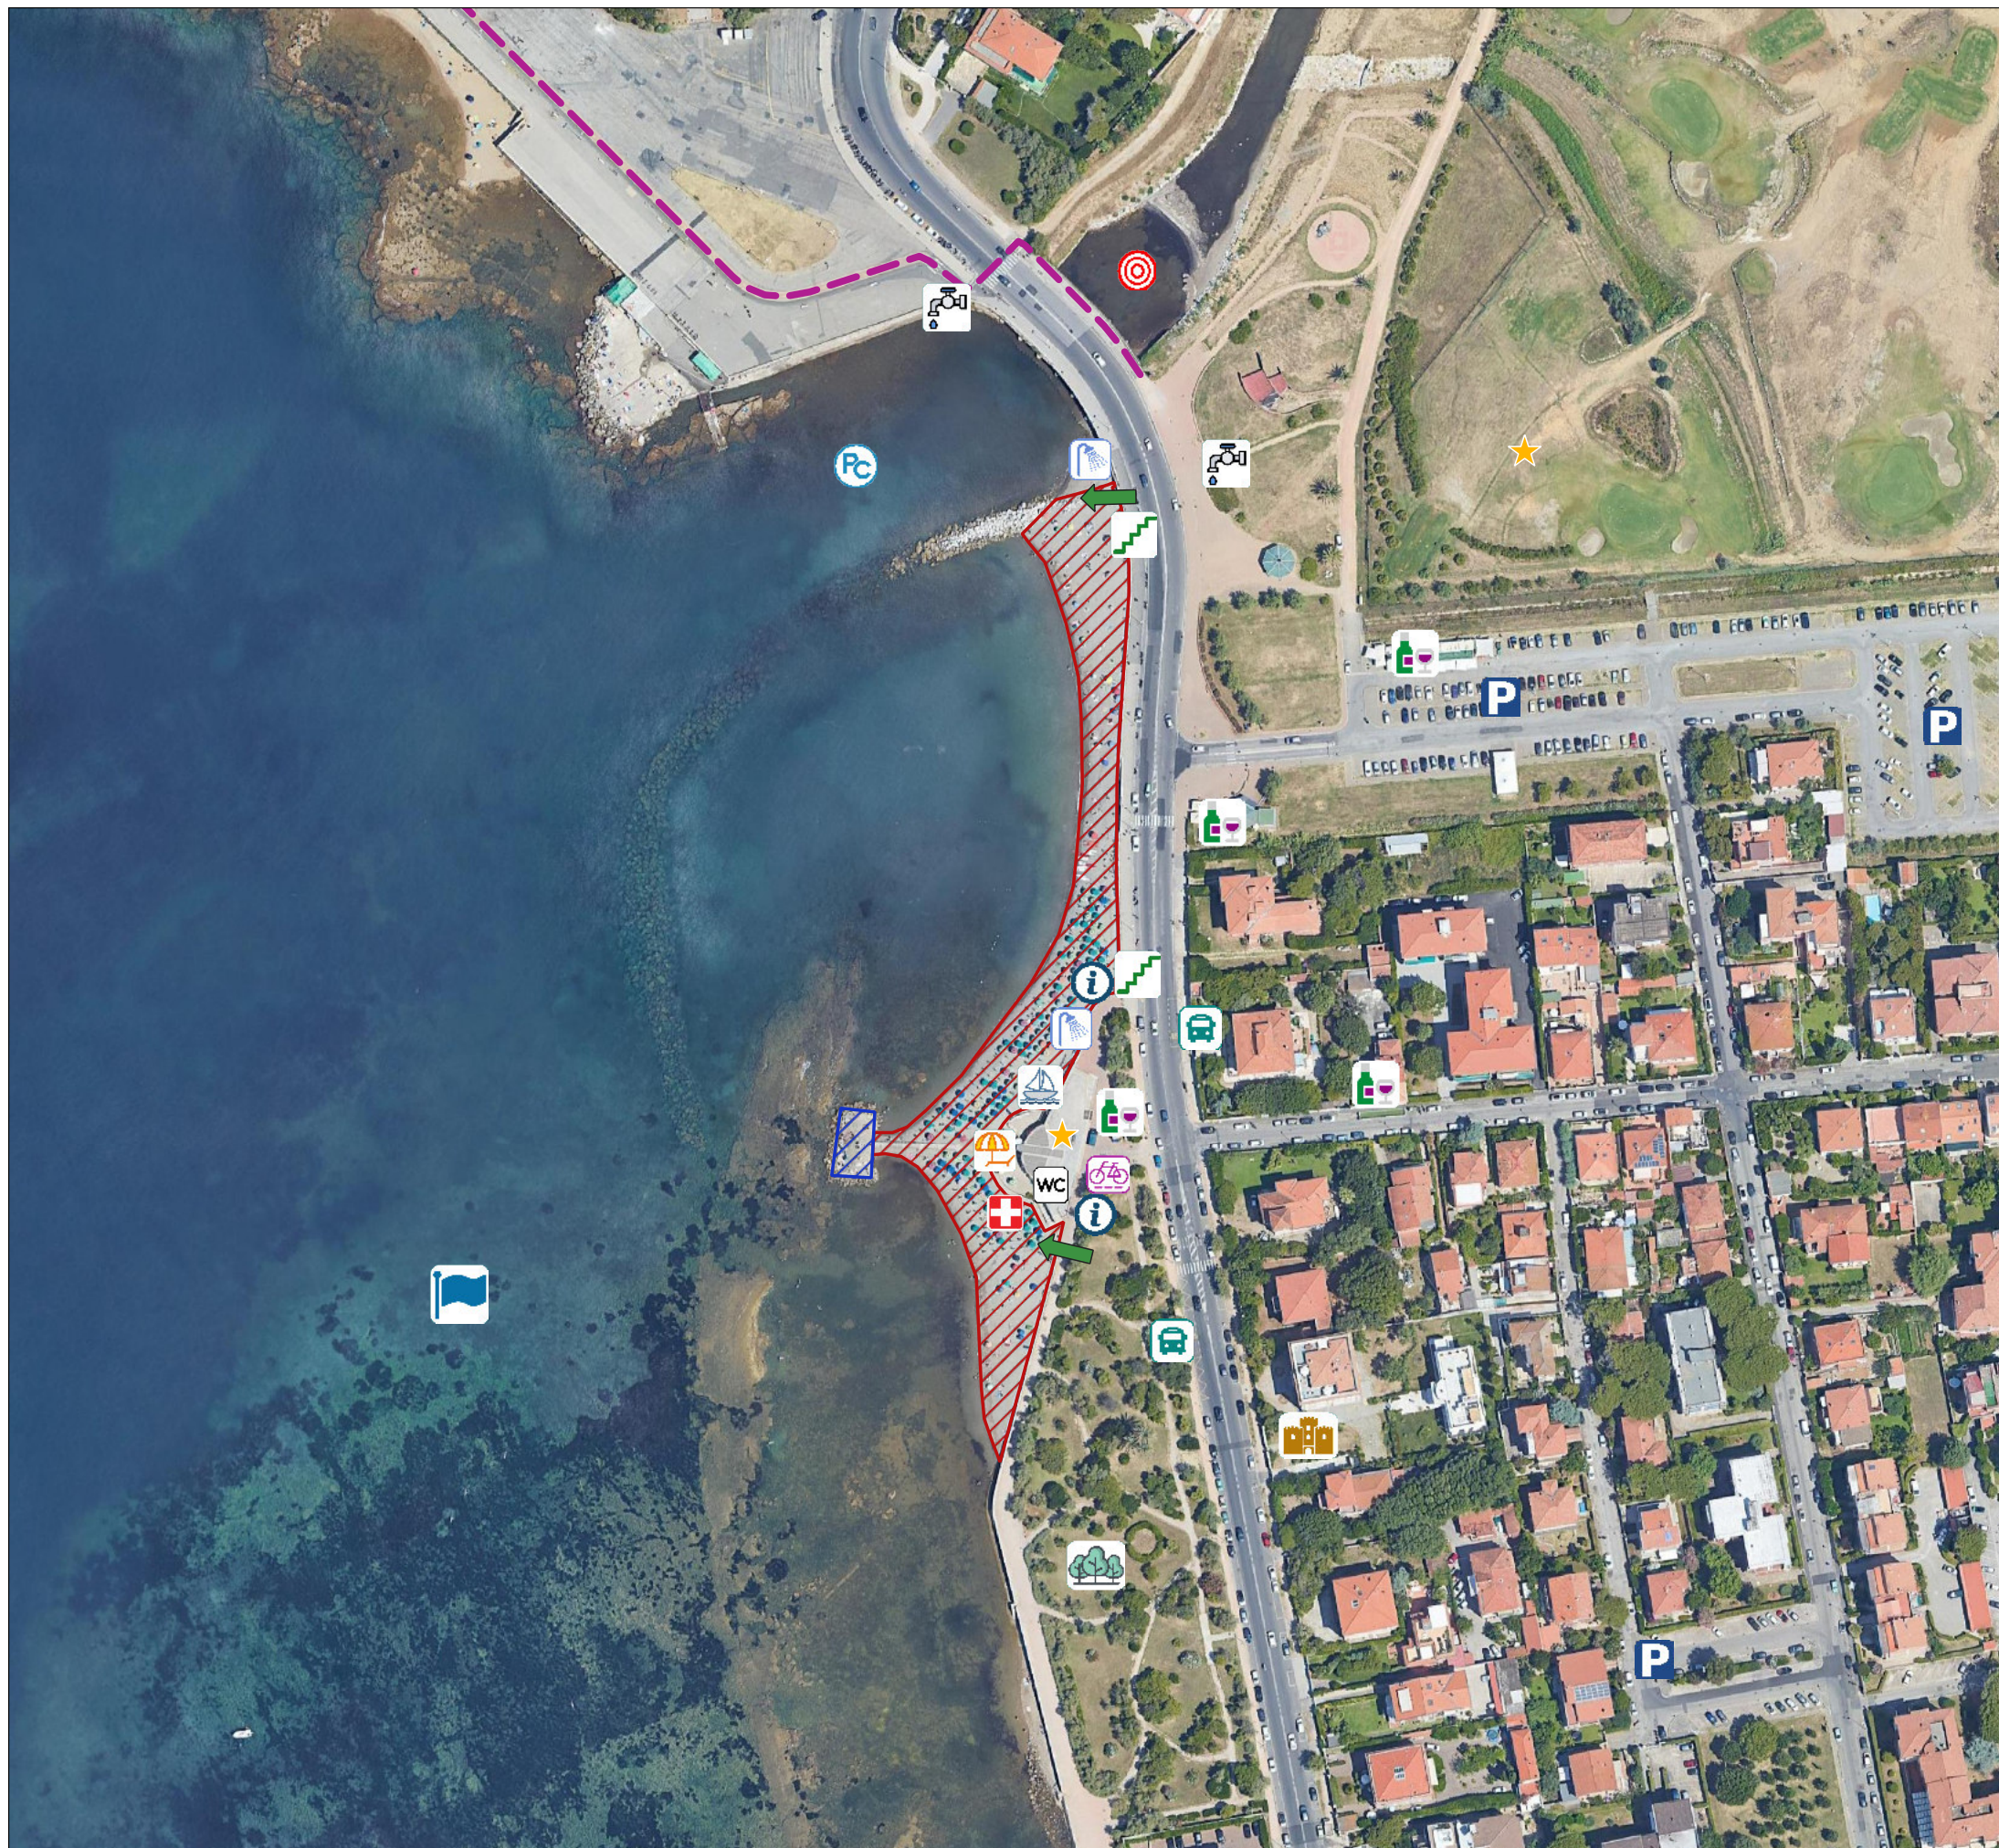
Si tratta dell'arenile più ampio ed importante della città. Per l'accesso alla spiaggia sono presenti: tre ingressi costituiti da scalette in cemento e due rampe per l'accesso delle persone diversamente abili. In aggiunta a ciò è presente una passerella in legno che si estende fino alla base dell'arenile.

Si evidenzia come elemento di criticità dell'area la presenza della foce del Rio Ardenza. Si rendono necessari alcuni interventi al fine di migliorare la qualità della rampa di discesa alla spiaggia, la qualità del muretto a ridosso dell'arenile che appare in uno stato di lieve degrado. Sarebbe opportuno prevedere l'aggiunta di cestini per la raccolta differenziata prestare maggiore cura ed attenzione alla pulizia del sito.

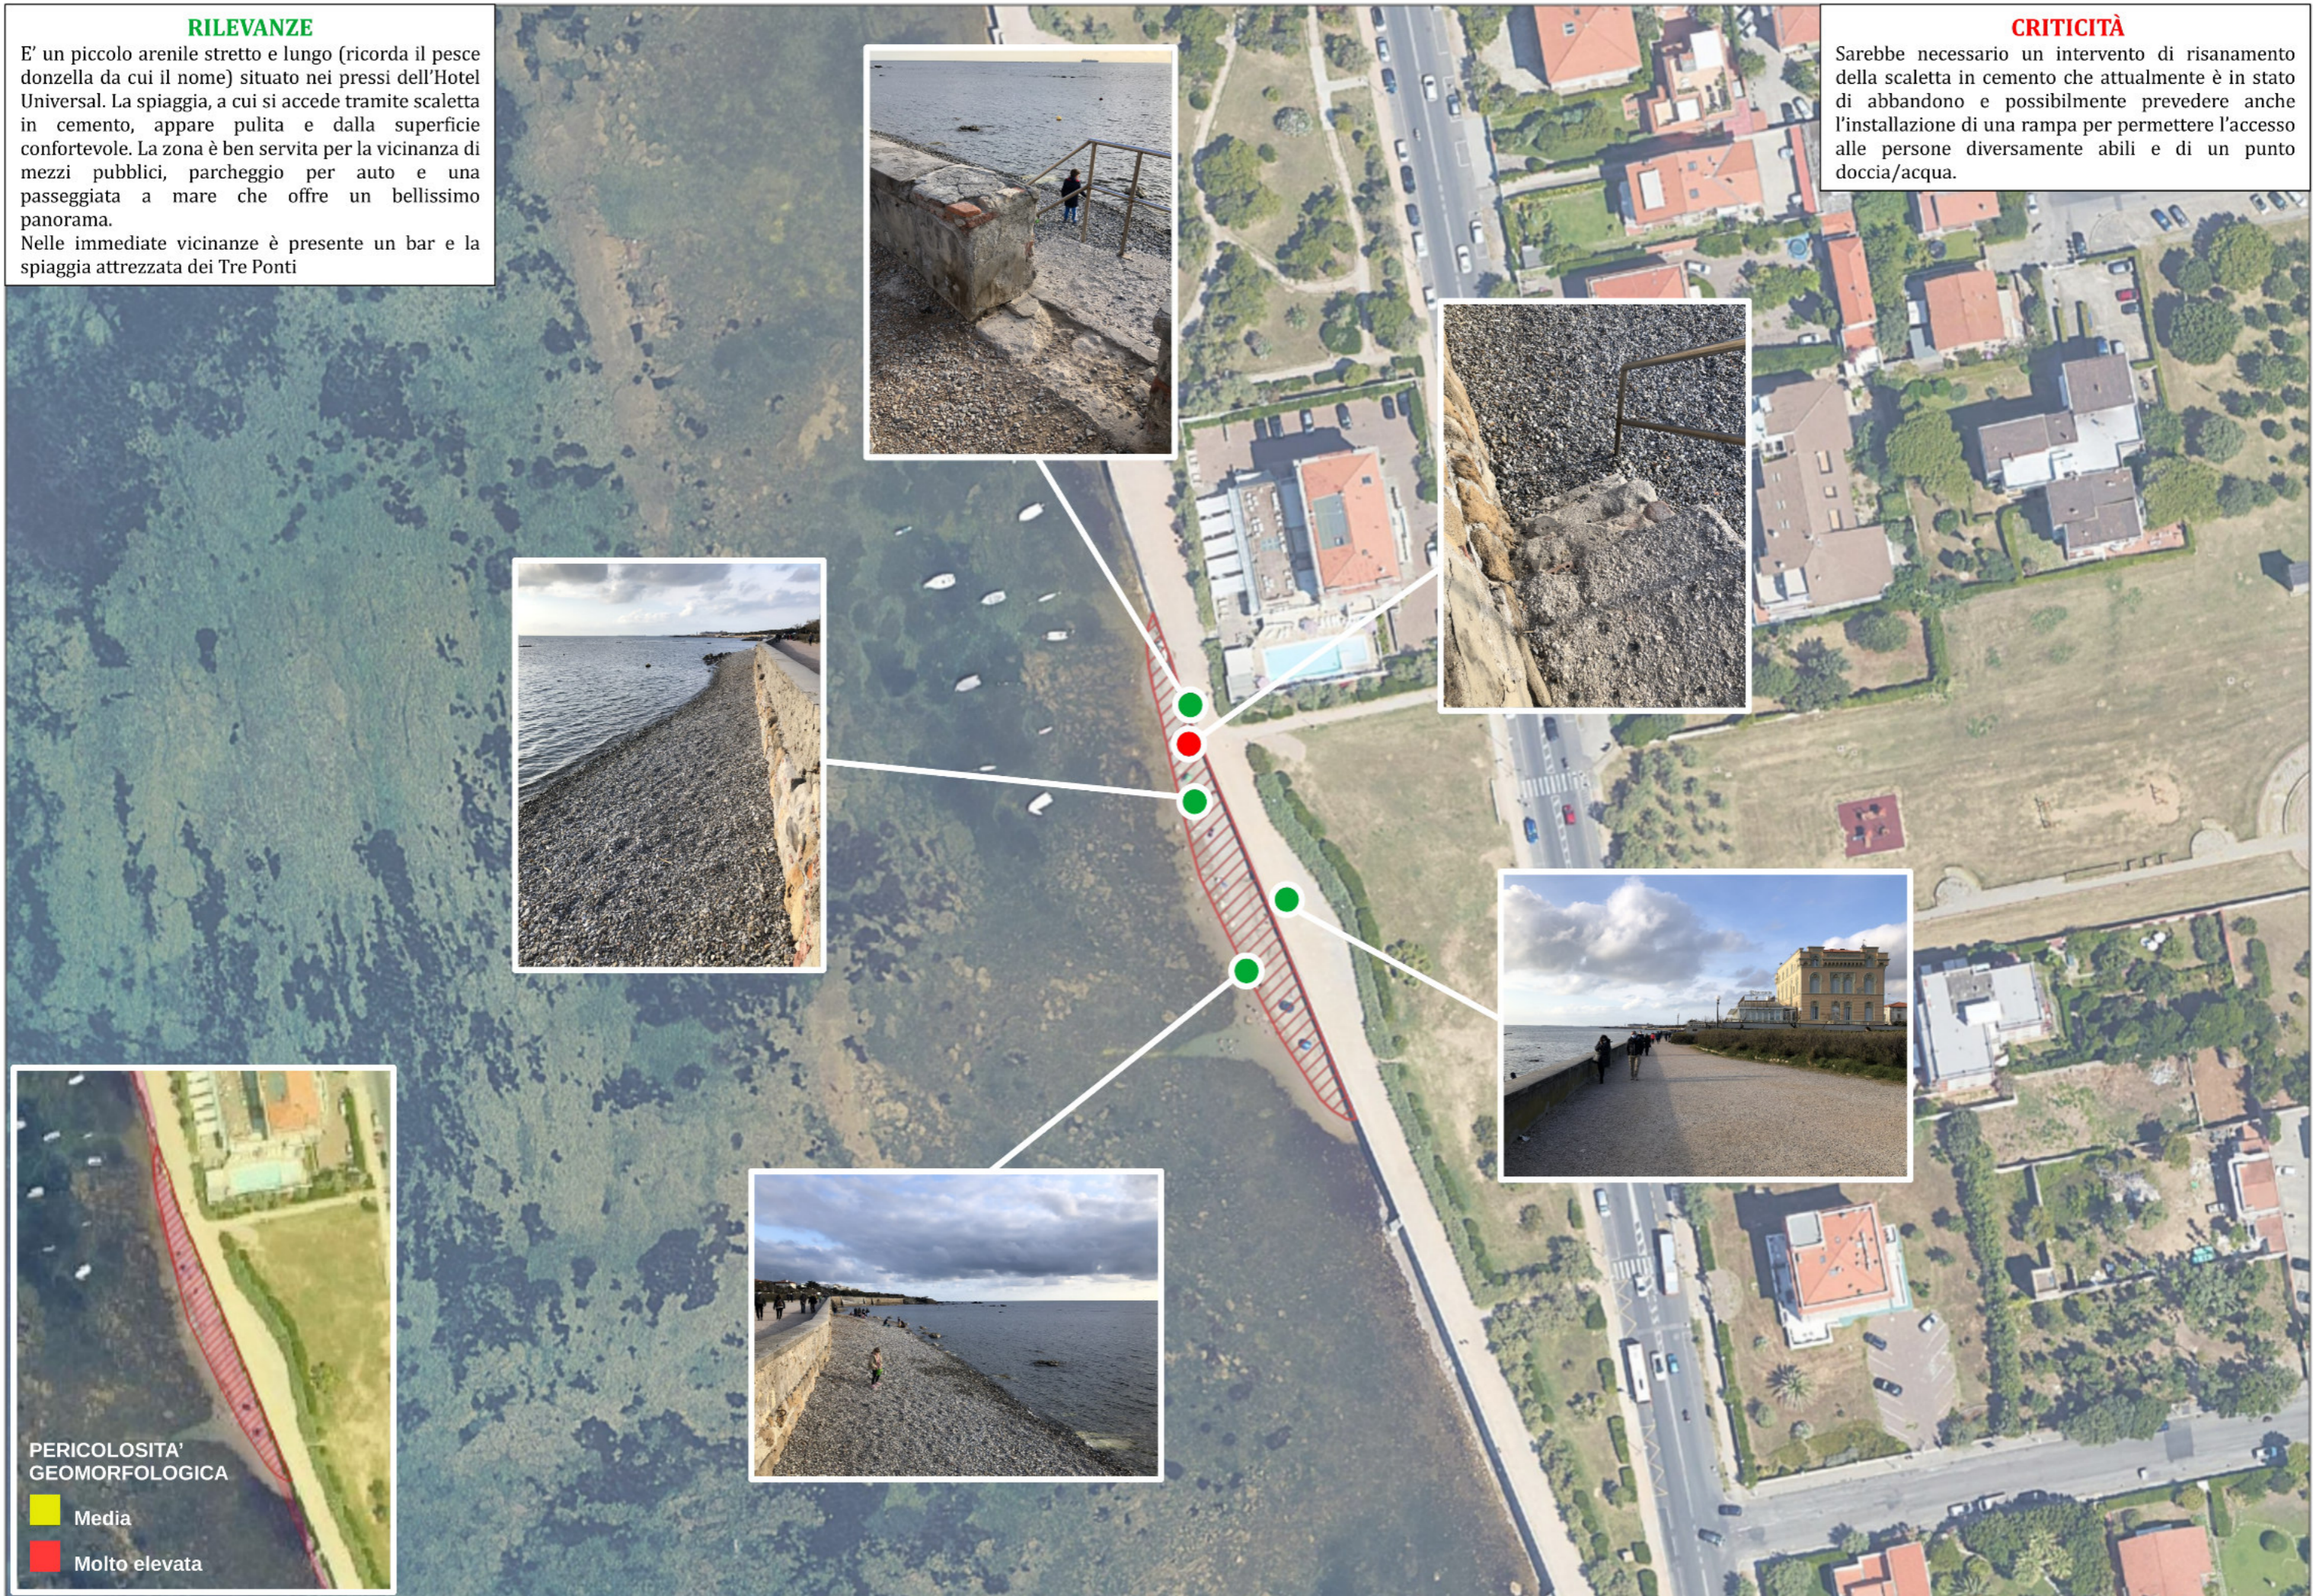
Sarebbe necessario un intervento di risanamento della scaletta in cemento che attualmente è in stato di abbandono e possibilmente prevedere anche l'installazione di una rampa per permettere l'accesso alle persone diversamente abili e di un punto doccia/acqua.

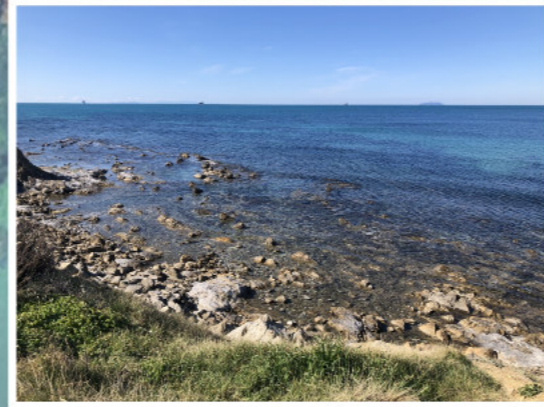
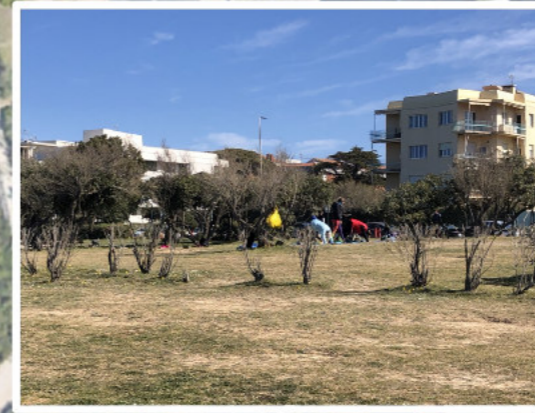
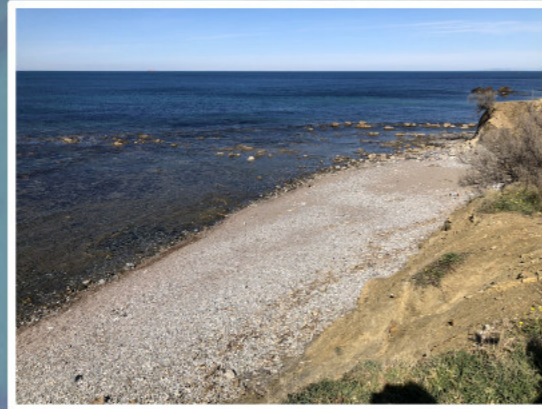
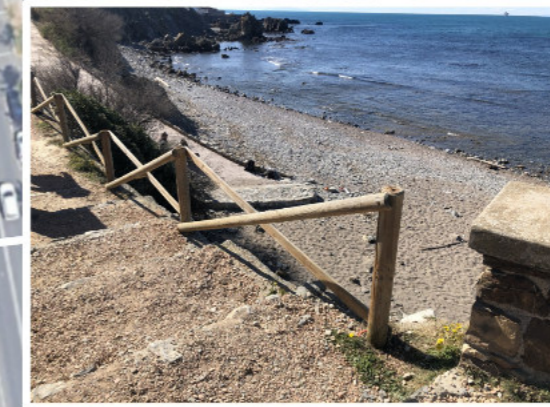
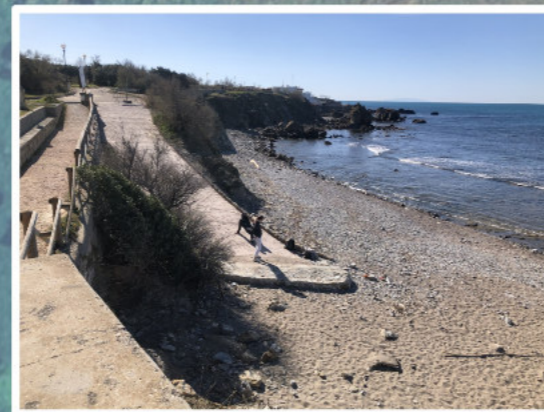
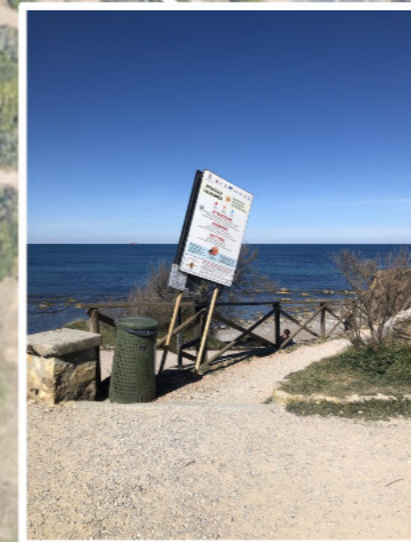
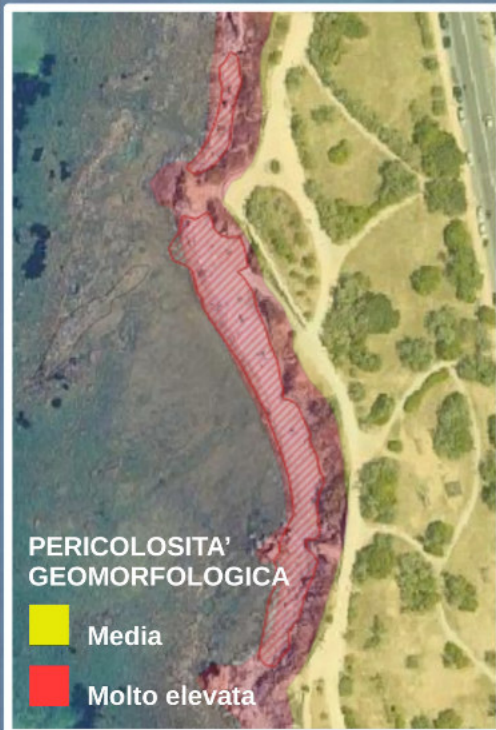
12. ARENILE CALALONGA

L'area dimostra un buono stato di conservazione ad eccezione di alcuni elementi che a causa della scarsa manutenzione portano ad una percezione di lieve degrado del luogo, come il cartello all'ingresso dell'arenile ed il parapetto in legno che necessiterebbe di un intervento di risanamento. La porzione a nord è caratterizzata da massi di grosse dimensioni. Considerando l'alta frequentazione del sito durante la stagione estiva, incentivata dalla facilità di parcheggio e dei servizi di trasporto pubblico, sarebbe interessante l'installazione di un punto doccia/acqua e la predisposizione di servizio noleggio sdraio e ombrelloni. Inoltre è necessaria una fontanella, cestini per la raccolta differenziata, il servizio di toilette e servizi per i bambini. E' auspicabile la presenza della pista ciclabile.

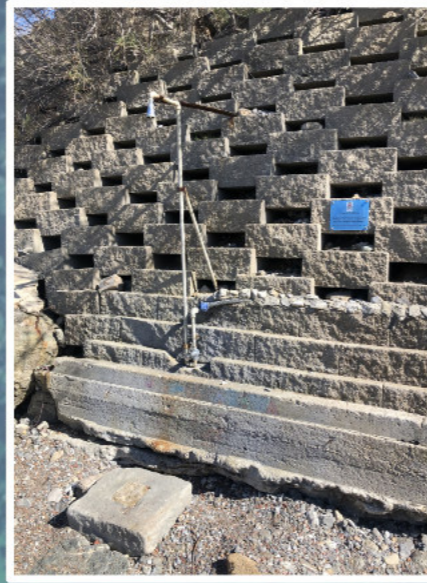
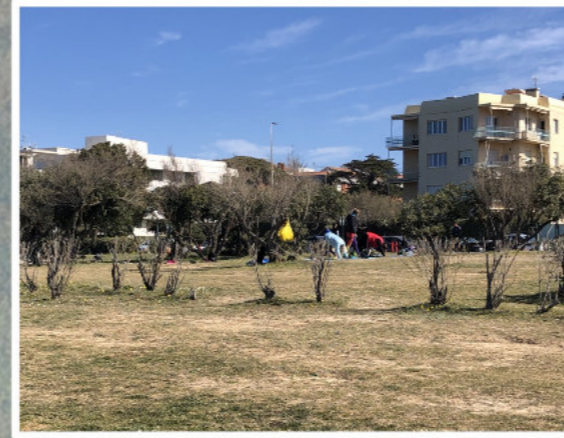
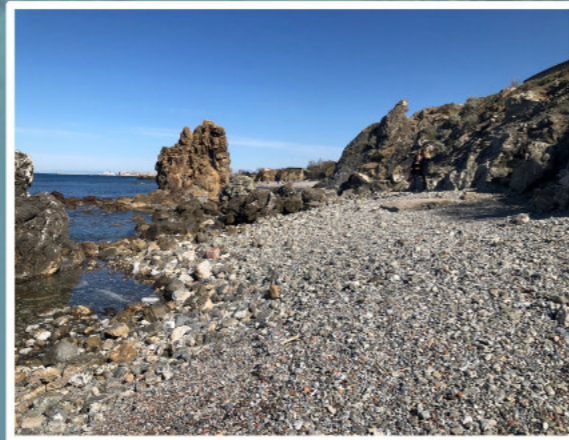
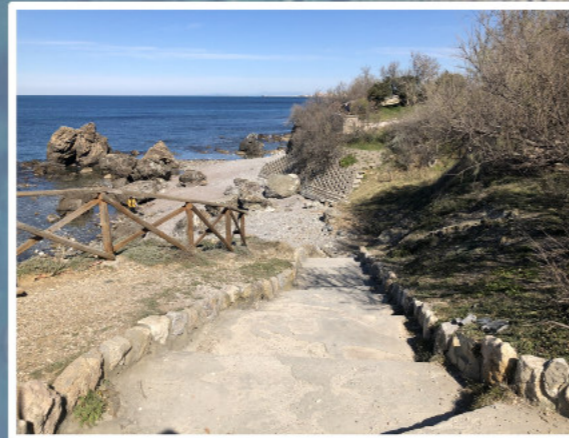
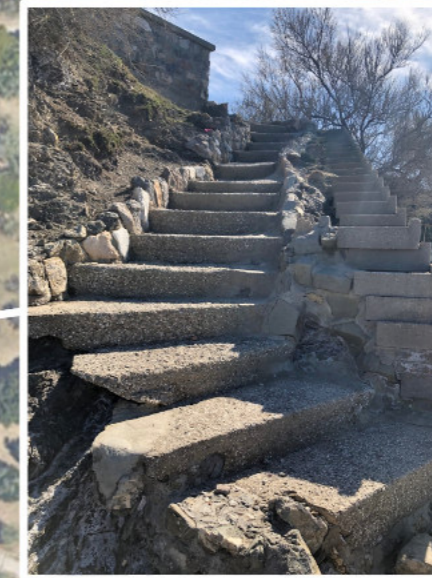
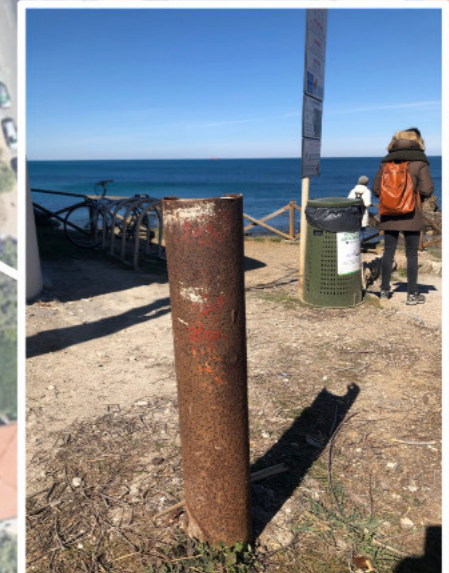
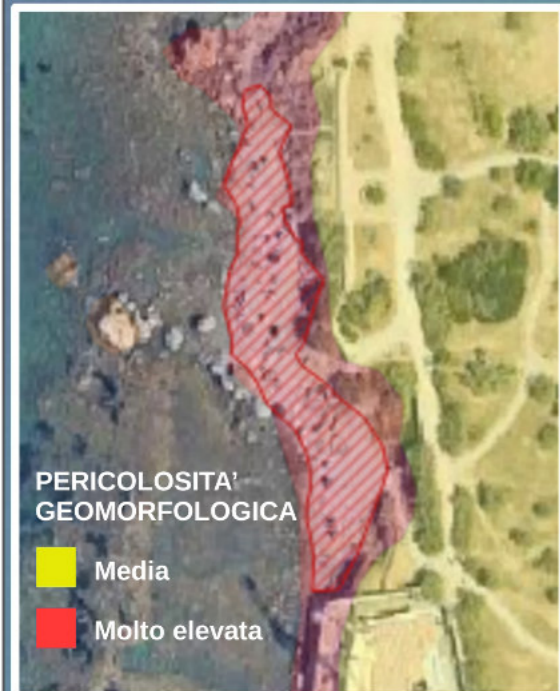
13. ARENILE DELLA BALLERINA

L'area dimostra un buono stato di conservazione ad eccezione di alcuni elementi che a causa della scarsa manutenzione portano ad una percezione di lieve degrado del luogo, come arredi urbani arrugginiti privi ormai di funzione, balaustre delle scalinate in parte o totalmente mancanti, dissesti della pavimentazione in prossimità degli accessi alla spiaggia e murali vandalici su superfici mal conservate che deturpano il paesaggio architettonico e naturalistico. Si evidenzia la mancanza di servizi igienici, servizi per disabili e per utenze con prole, che sono assidui frequentatori della spiaggia. Sono presenti i parcheggi per le bici ma non la pista ciclabile, che costringe i frequentatori di raggiungere l'arenile mediante percorso pedonale.

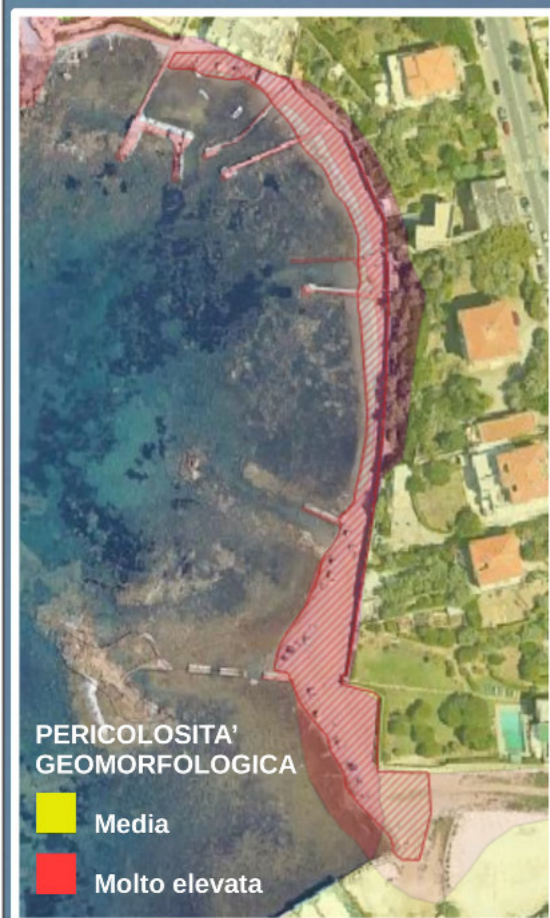
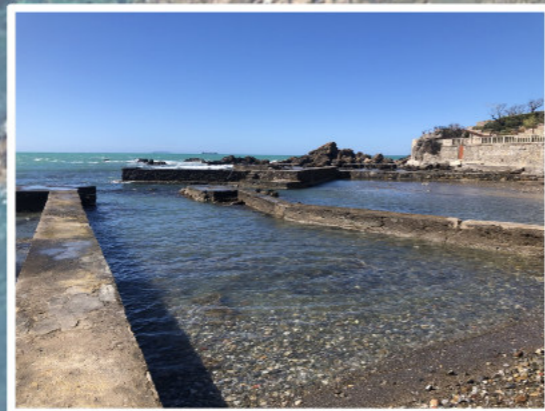
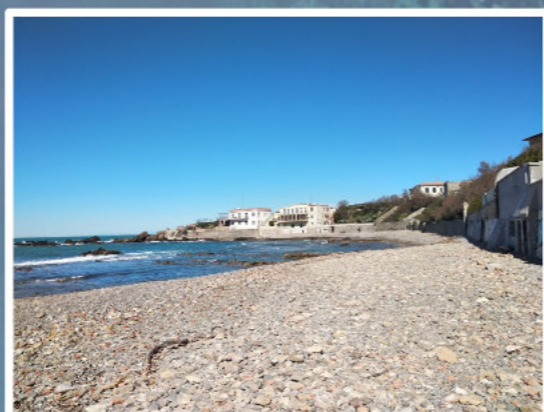
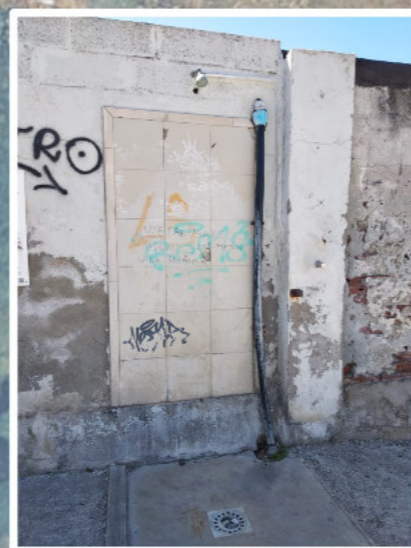
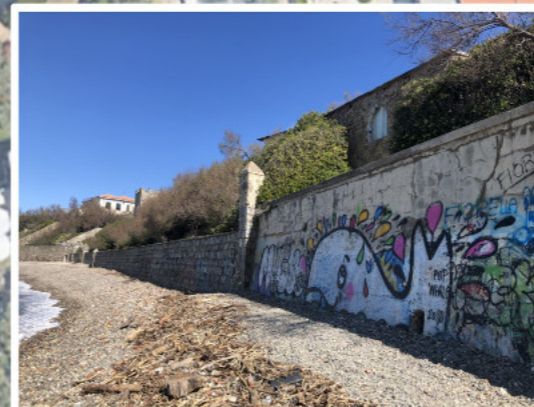
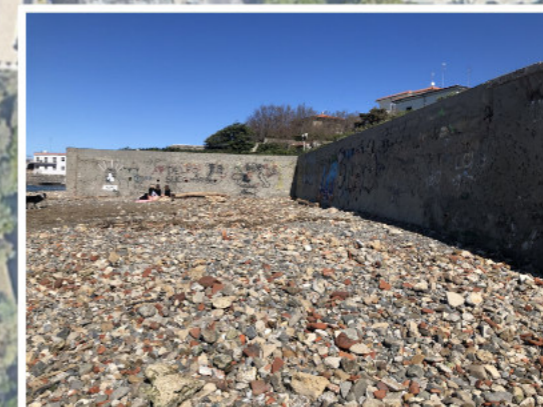
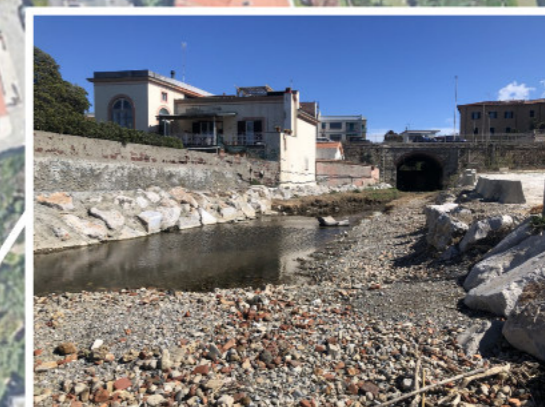
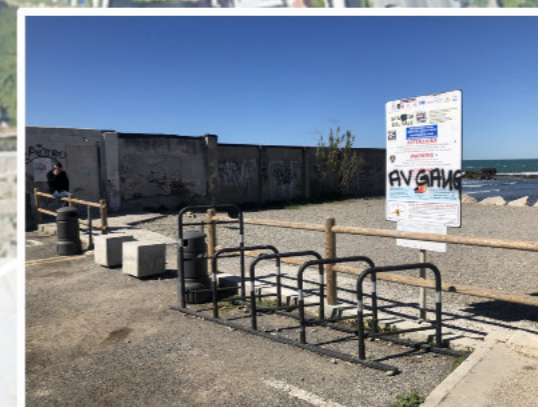
14. SPIAGGIA DEL SALE

L'arenile presenta detriti naturali e rifiuti che andrebbero rimossi per rendere più decorosa l'intera area. Alcuni elementi, quali murales vandalici, dissesti della pavimentazione e delle superfici murarie, presenza di parti di pontili non utilizzati, causa della scarsa manutenzione portano ad una percezione di lieve degrado del luogo. Si evidenziano la mancanza di, servizi per disabili e per utenze con prole, data.

Considerata l'alta frequentazione dell'arenile sarebbe opportuno prevedere l'istallazione di servizi igienici e docce aggiuntive con eventuale locale spogliatoio.

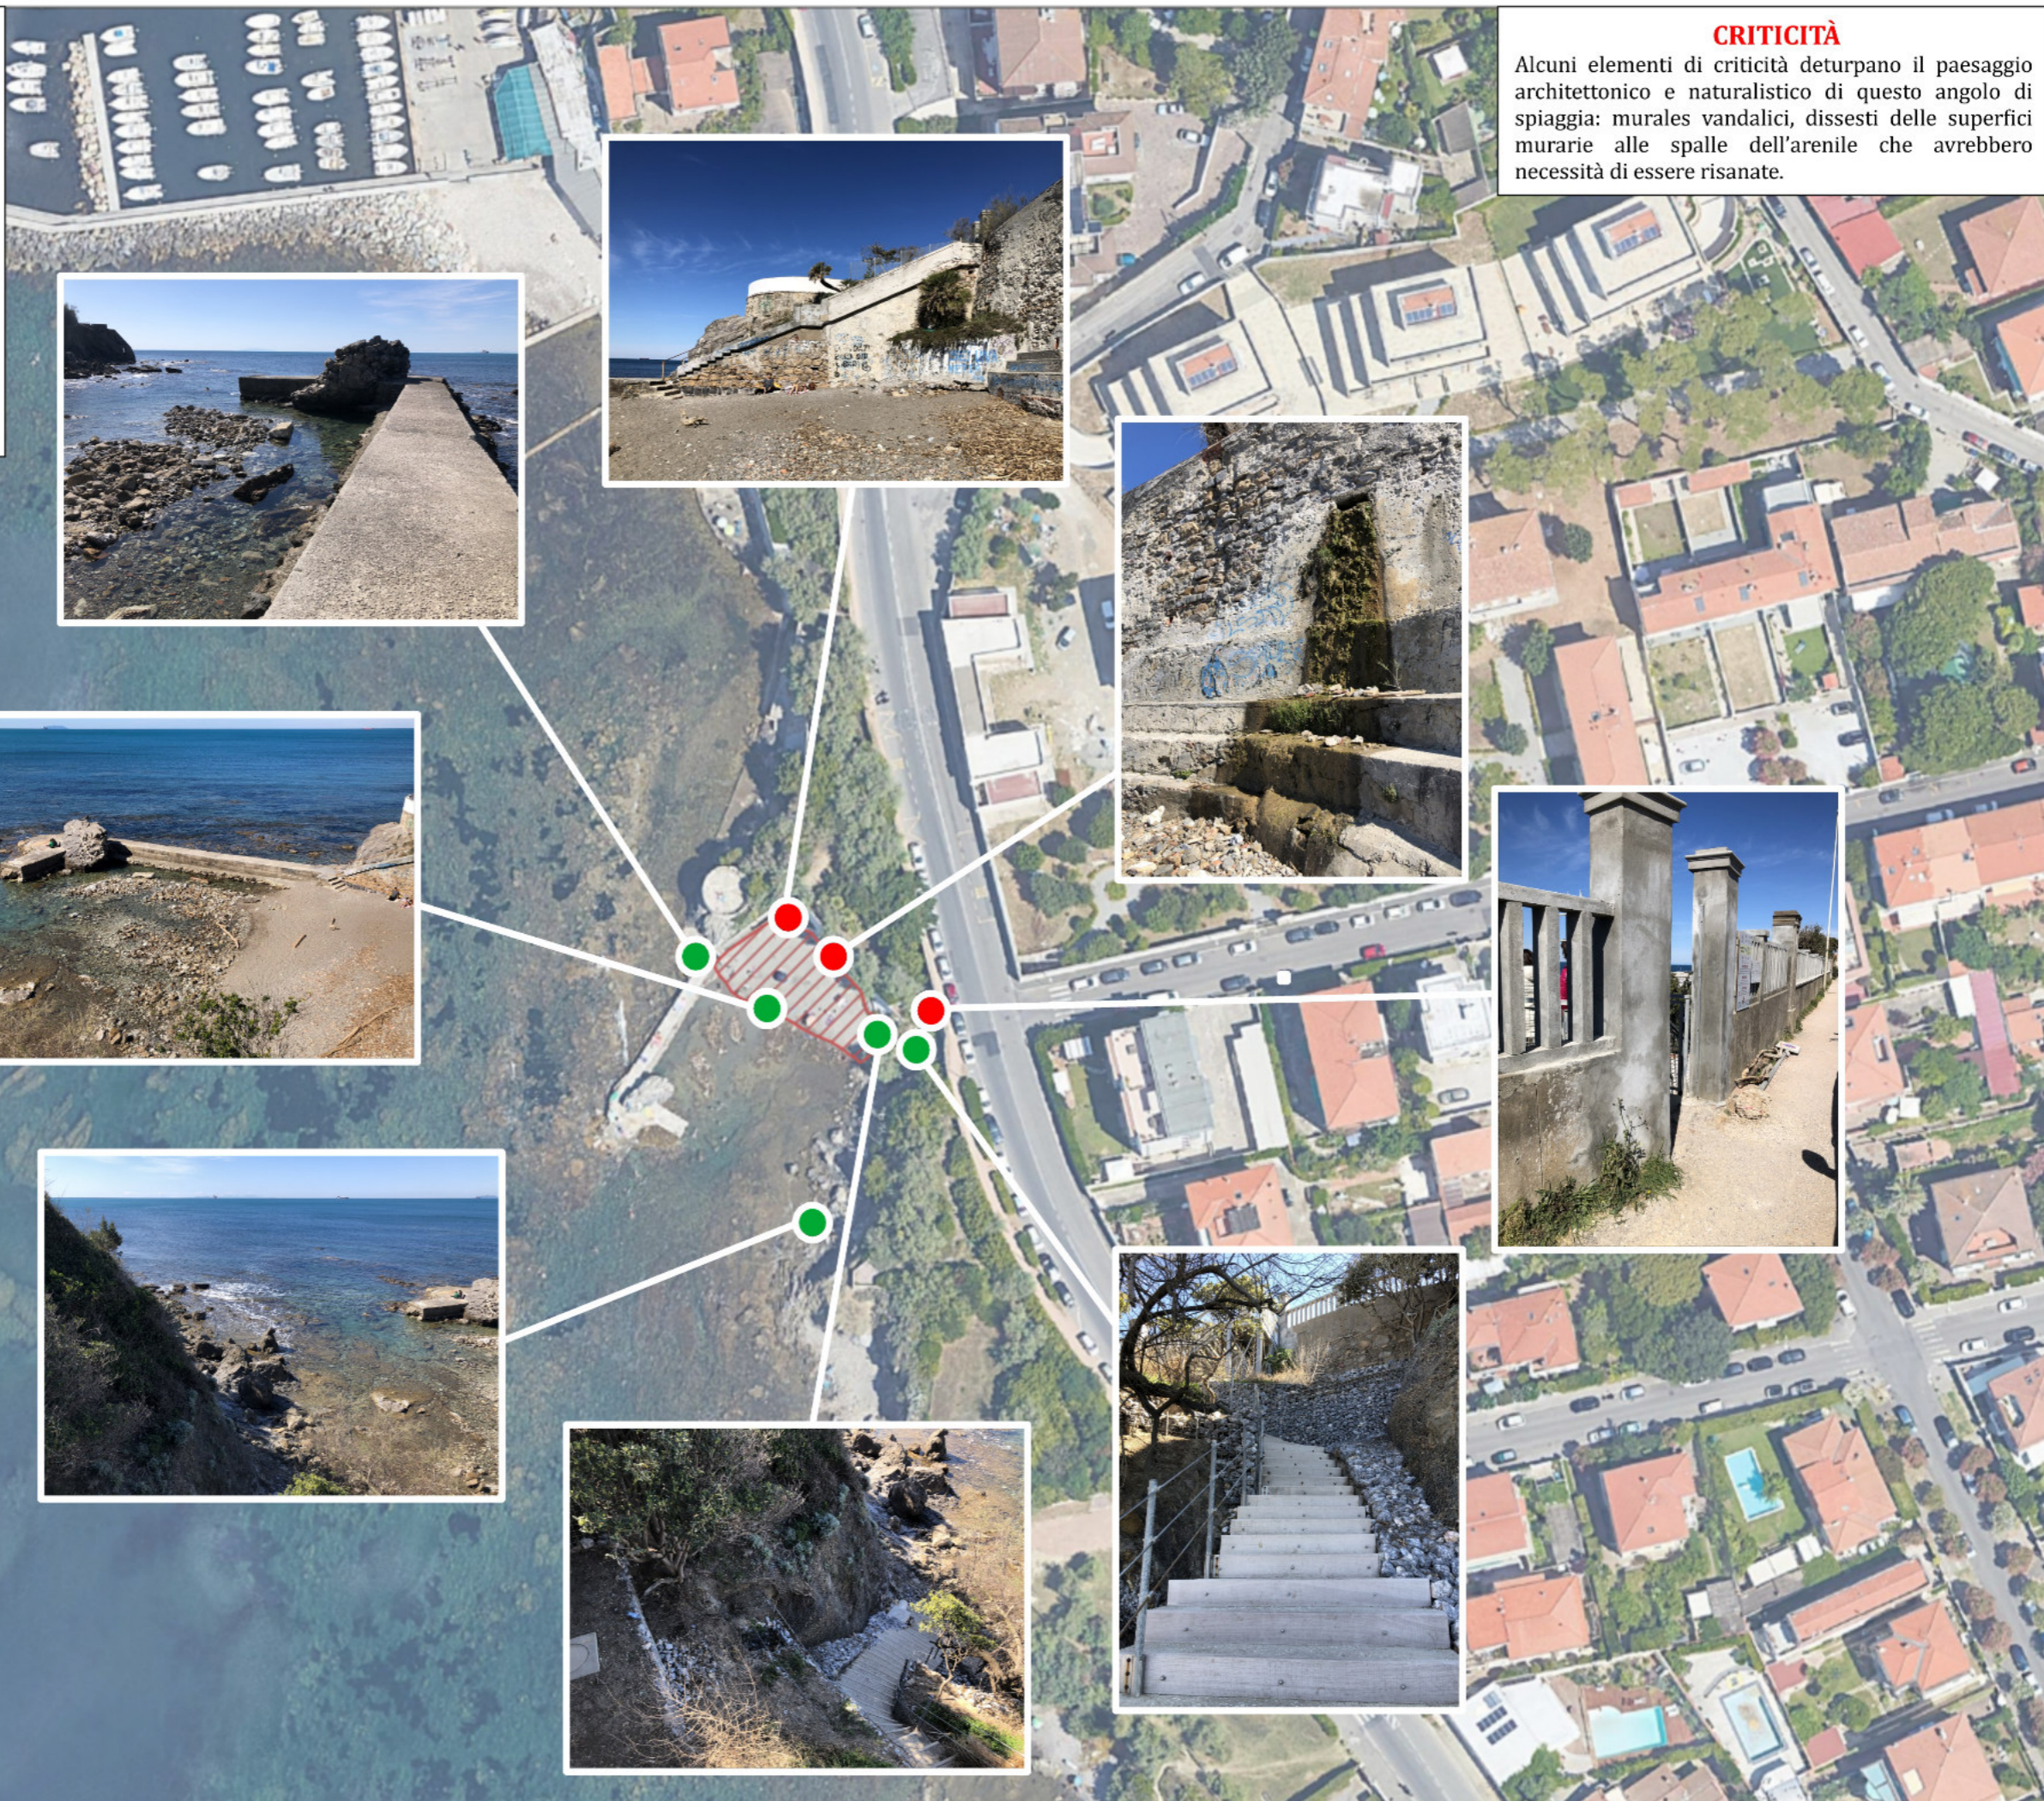
15. ARENILE VILLA PENDOLA

Alcuni elementi di criticità deturpano il paesaggio architettonico e naturalistico di questo angolo di spiaggia: murali vandalici, dissesti delle superfici murarie alle spalle dell'arenile che avrebbero necessità di essere risanate.
