QCD.A2.2 – Ricognizione sistema costiero: Blu Livorno

BLU LIVORNO

ATLANTE DEGLI SPAZI COSTIERI

giugno 2021

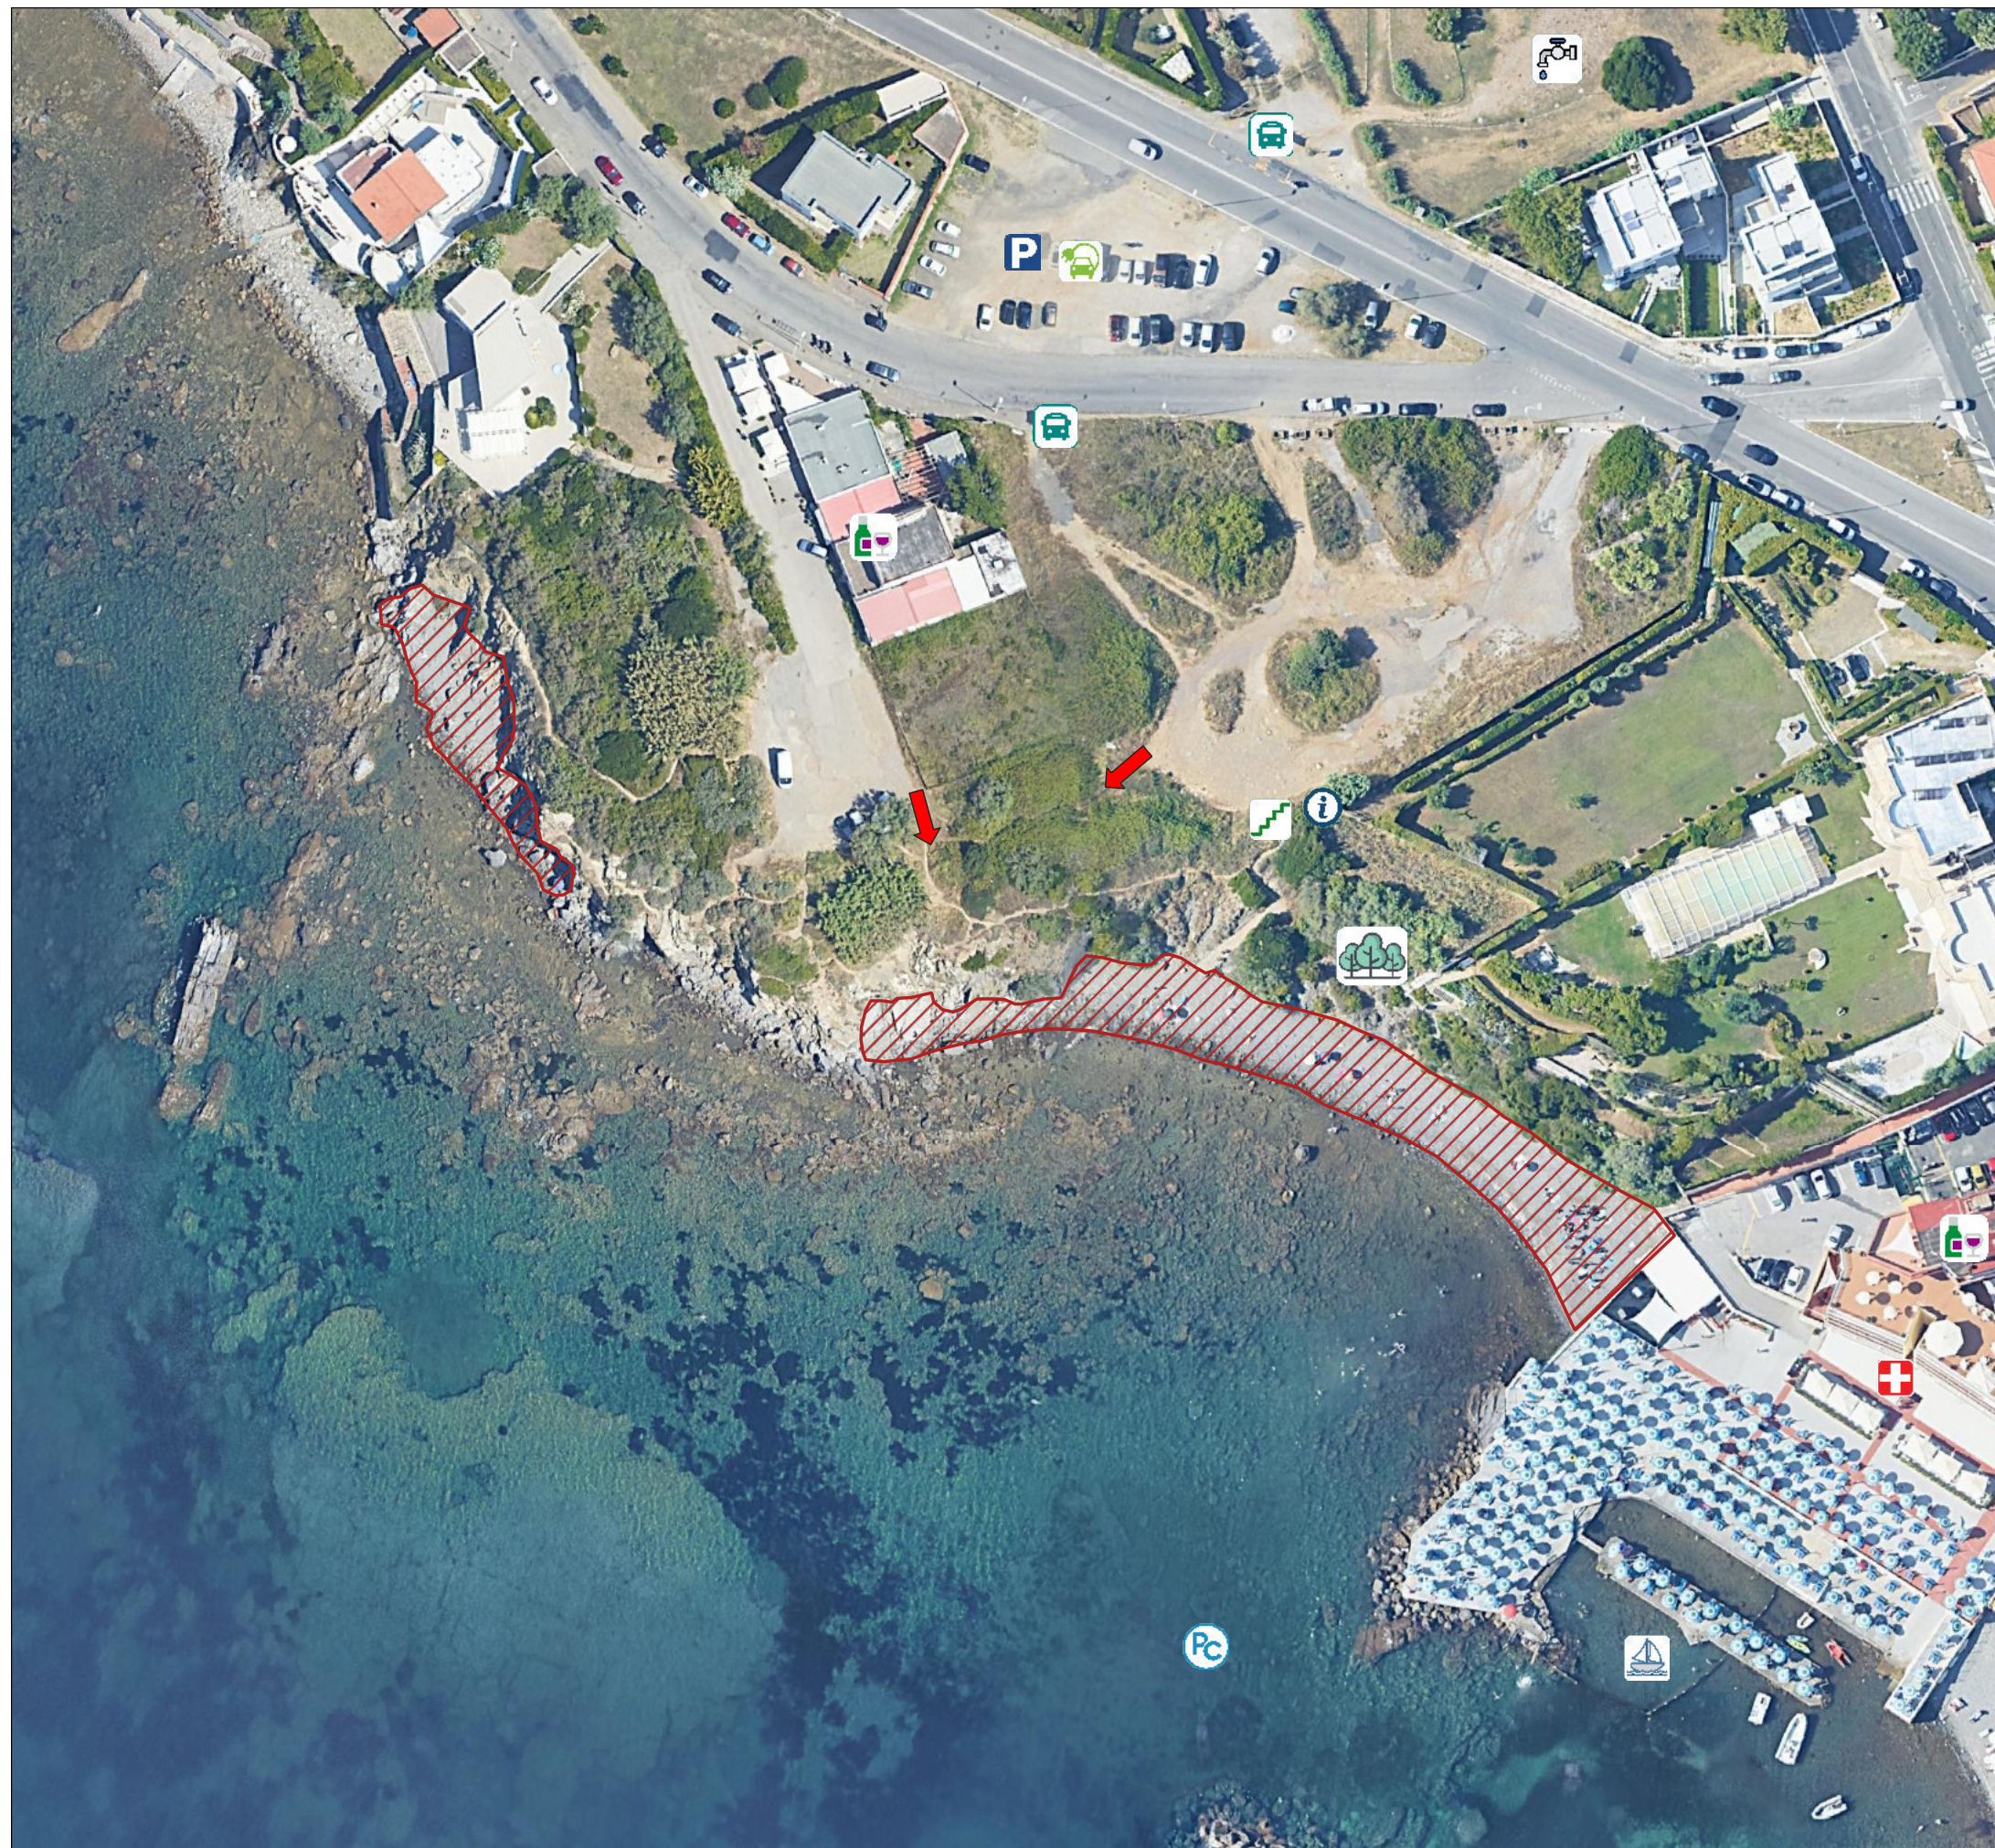
L'area prospiciente la spiaggia è adibita a parcheggio non regolamentato e lasciato in stato di degrado a causa di mancata manutenzione. La spiaggia presenta diversi detriti naturali e rifiuti inorganici per cui si rende necessaria una pulizia periodica.

Si rende opportuno mettere in sicurezza la parete prospiciente la spiaggia già delimitata per pericolo caduta massi, sistemare la parte terminale della gradinata creando dei gradini più larghi in quanto troppo ripida e il passamano della gradinata ormai fatiscente.

Sarebbe necessario prevedere l'installazione di un servizio igienico e di un punto doccia/acqua.

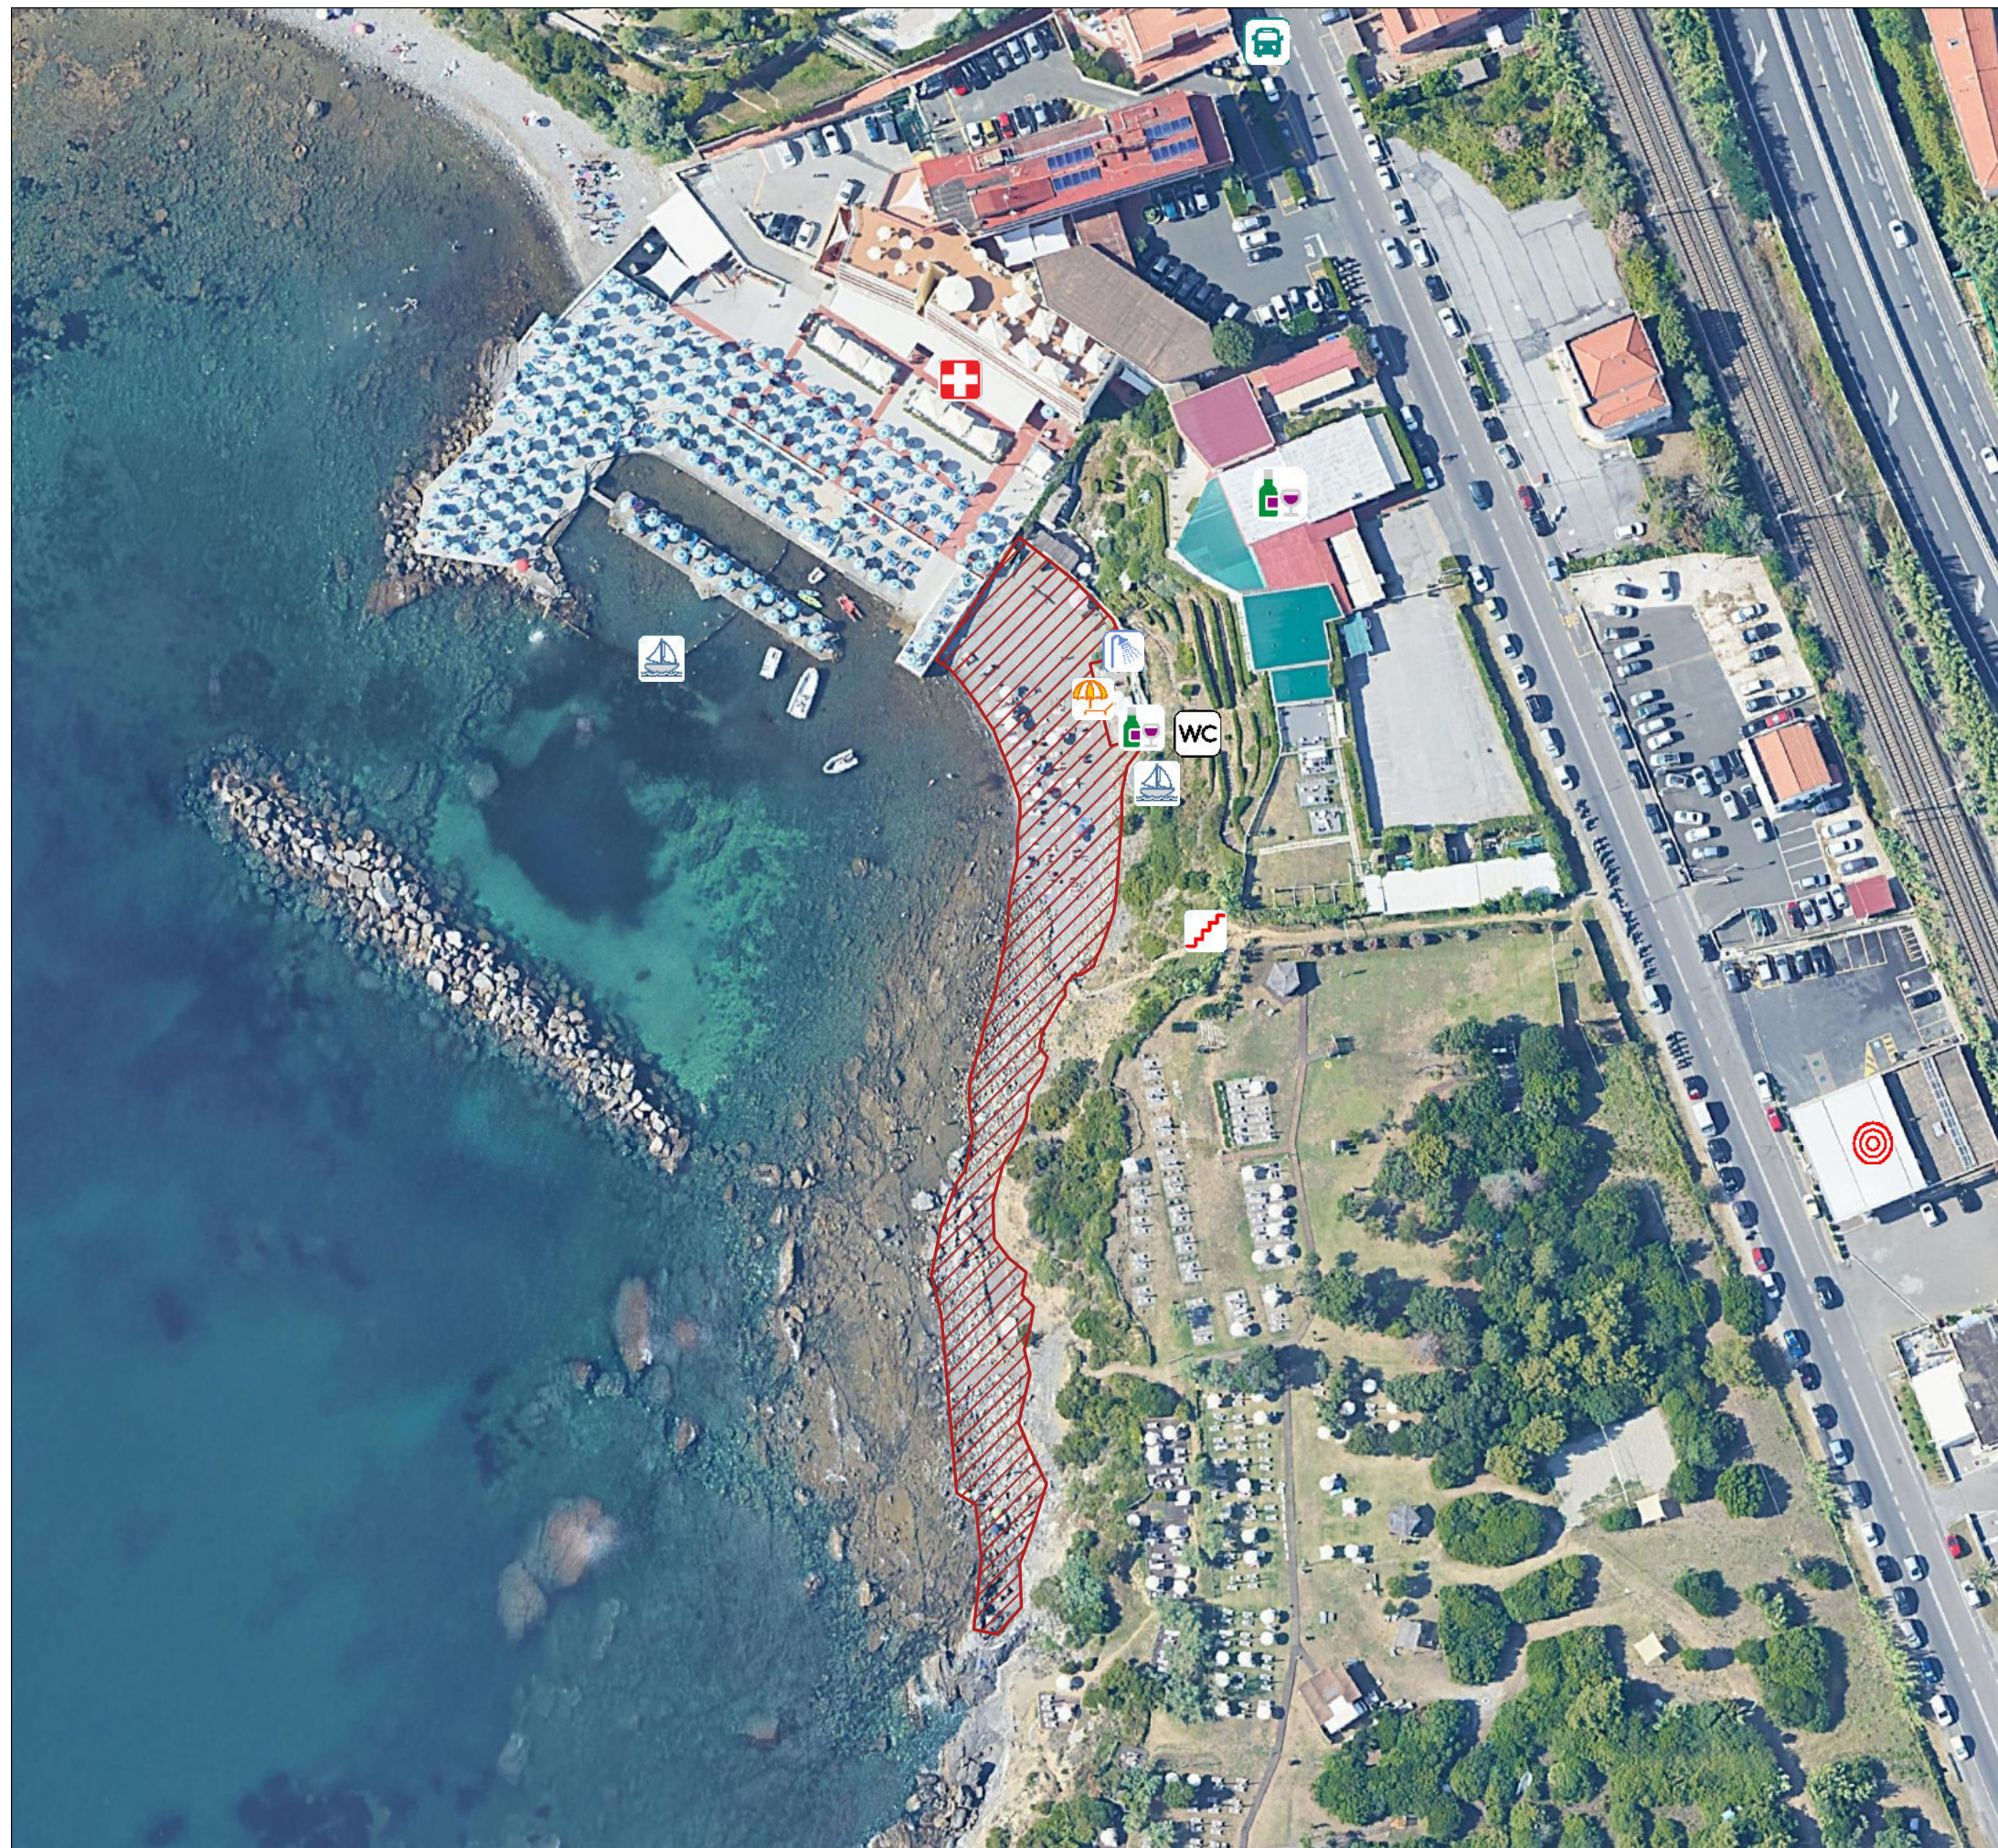
18. ARENILE DEL CANTUCCIO

A causa della presenza esclusivamente della scaletta per accedere all'arenile, l'area risulta non fruibile da parte delle persone diversamente abili. Lungo la scala di accesso alla spiaggia è presente uno smottamento che necessita un intervento di messa in sicurezza della parete. C'è la possibilità di parcheggiare soltanto lungo la strada. La parte a nord del sito presenta un'elevata pericolosità geomorfologica.

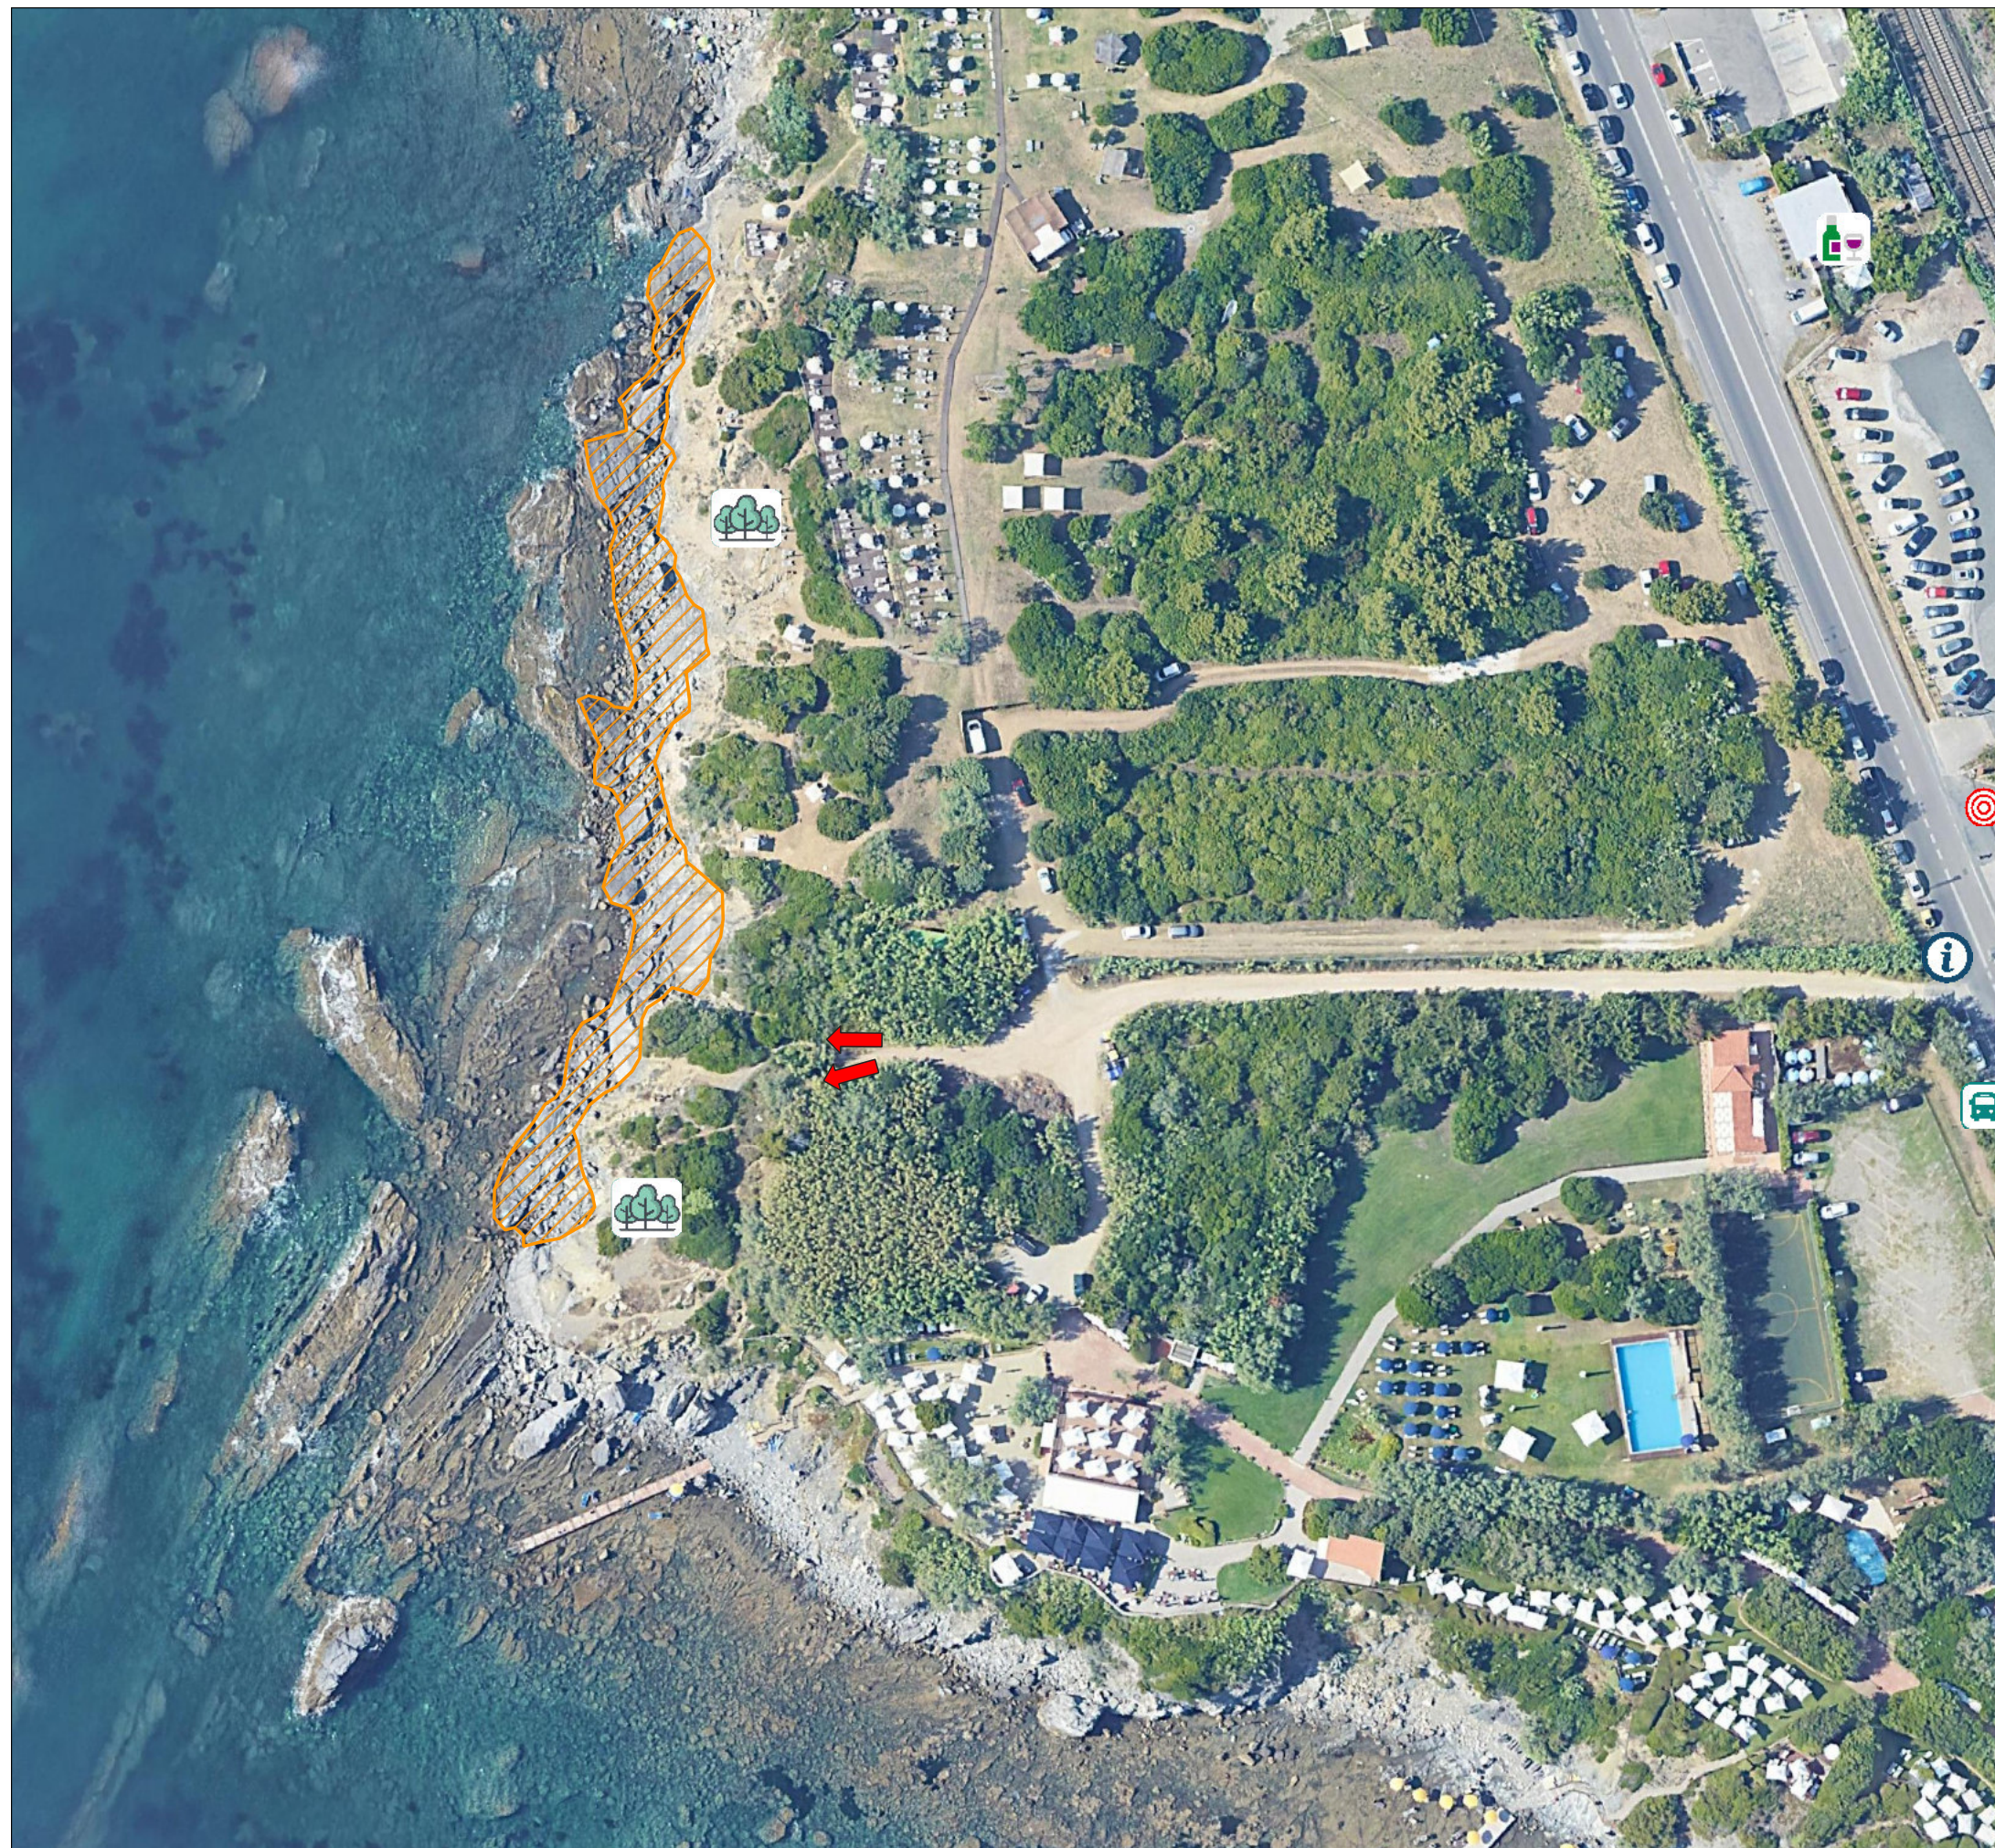
19. SCOGLI DEL CASOTTO

La qualità dell'accesso risulta scarsa a causa della presenza di un sentiero scosceso e abbastanza impervio. Sono presenti rifiuti di natura sia organica che inorganica che restituiscono all'area una immagine di degrado.

Le superfici dell'arenile in termini di livellamento non sono molto confortevoli a causa della presenza di soli scogli.

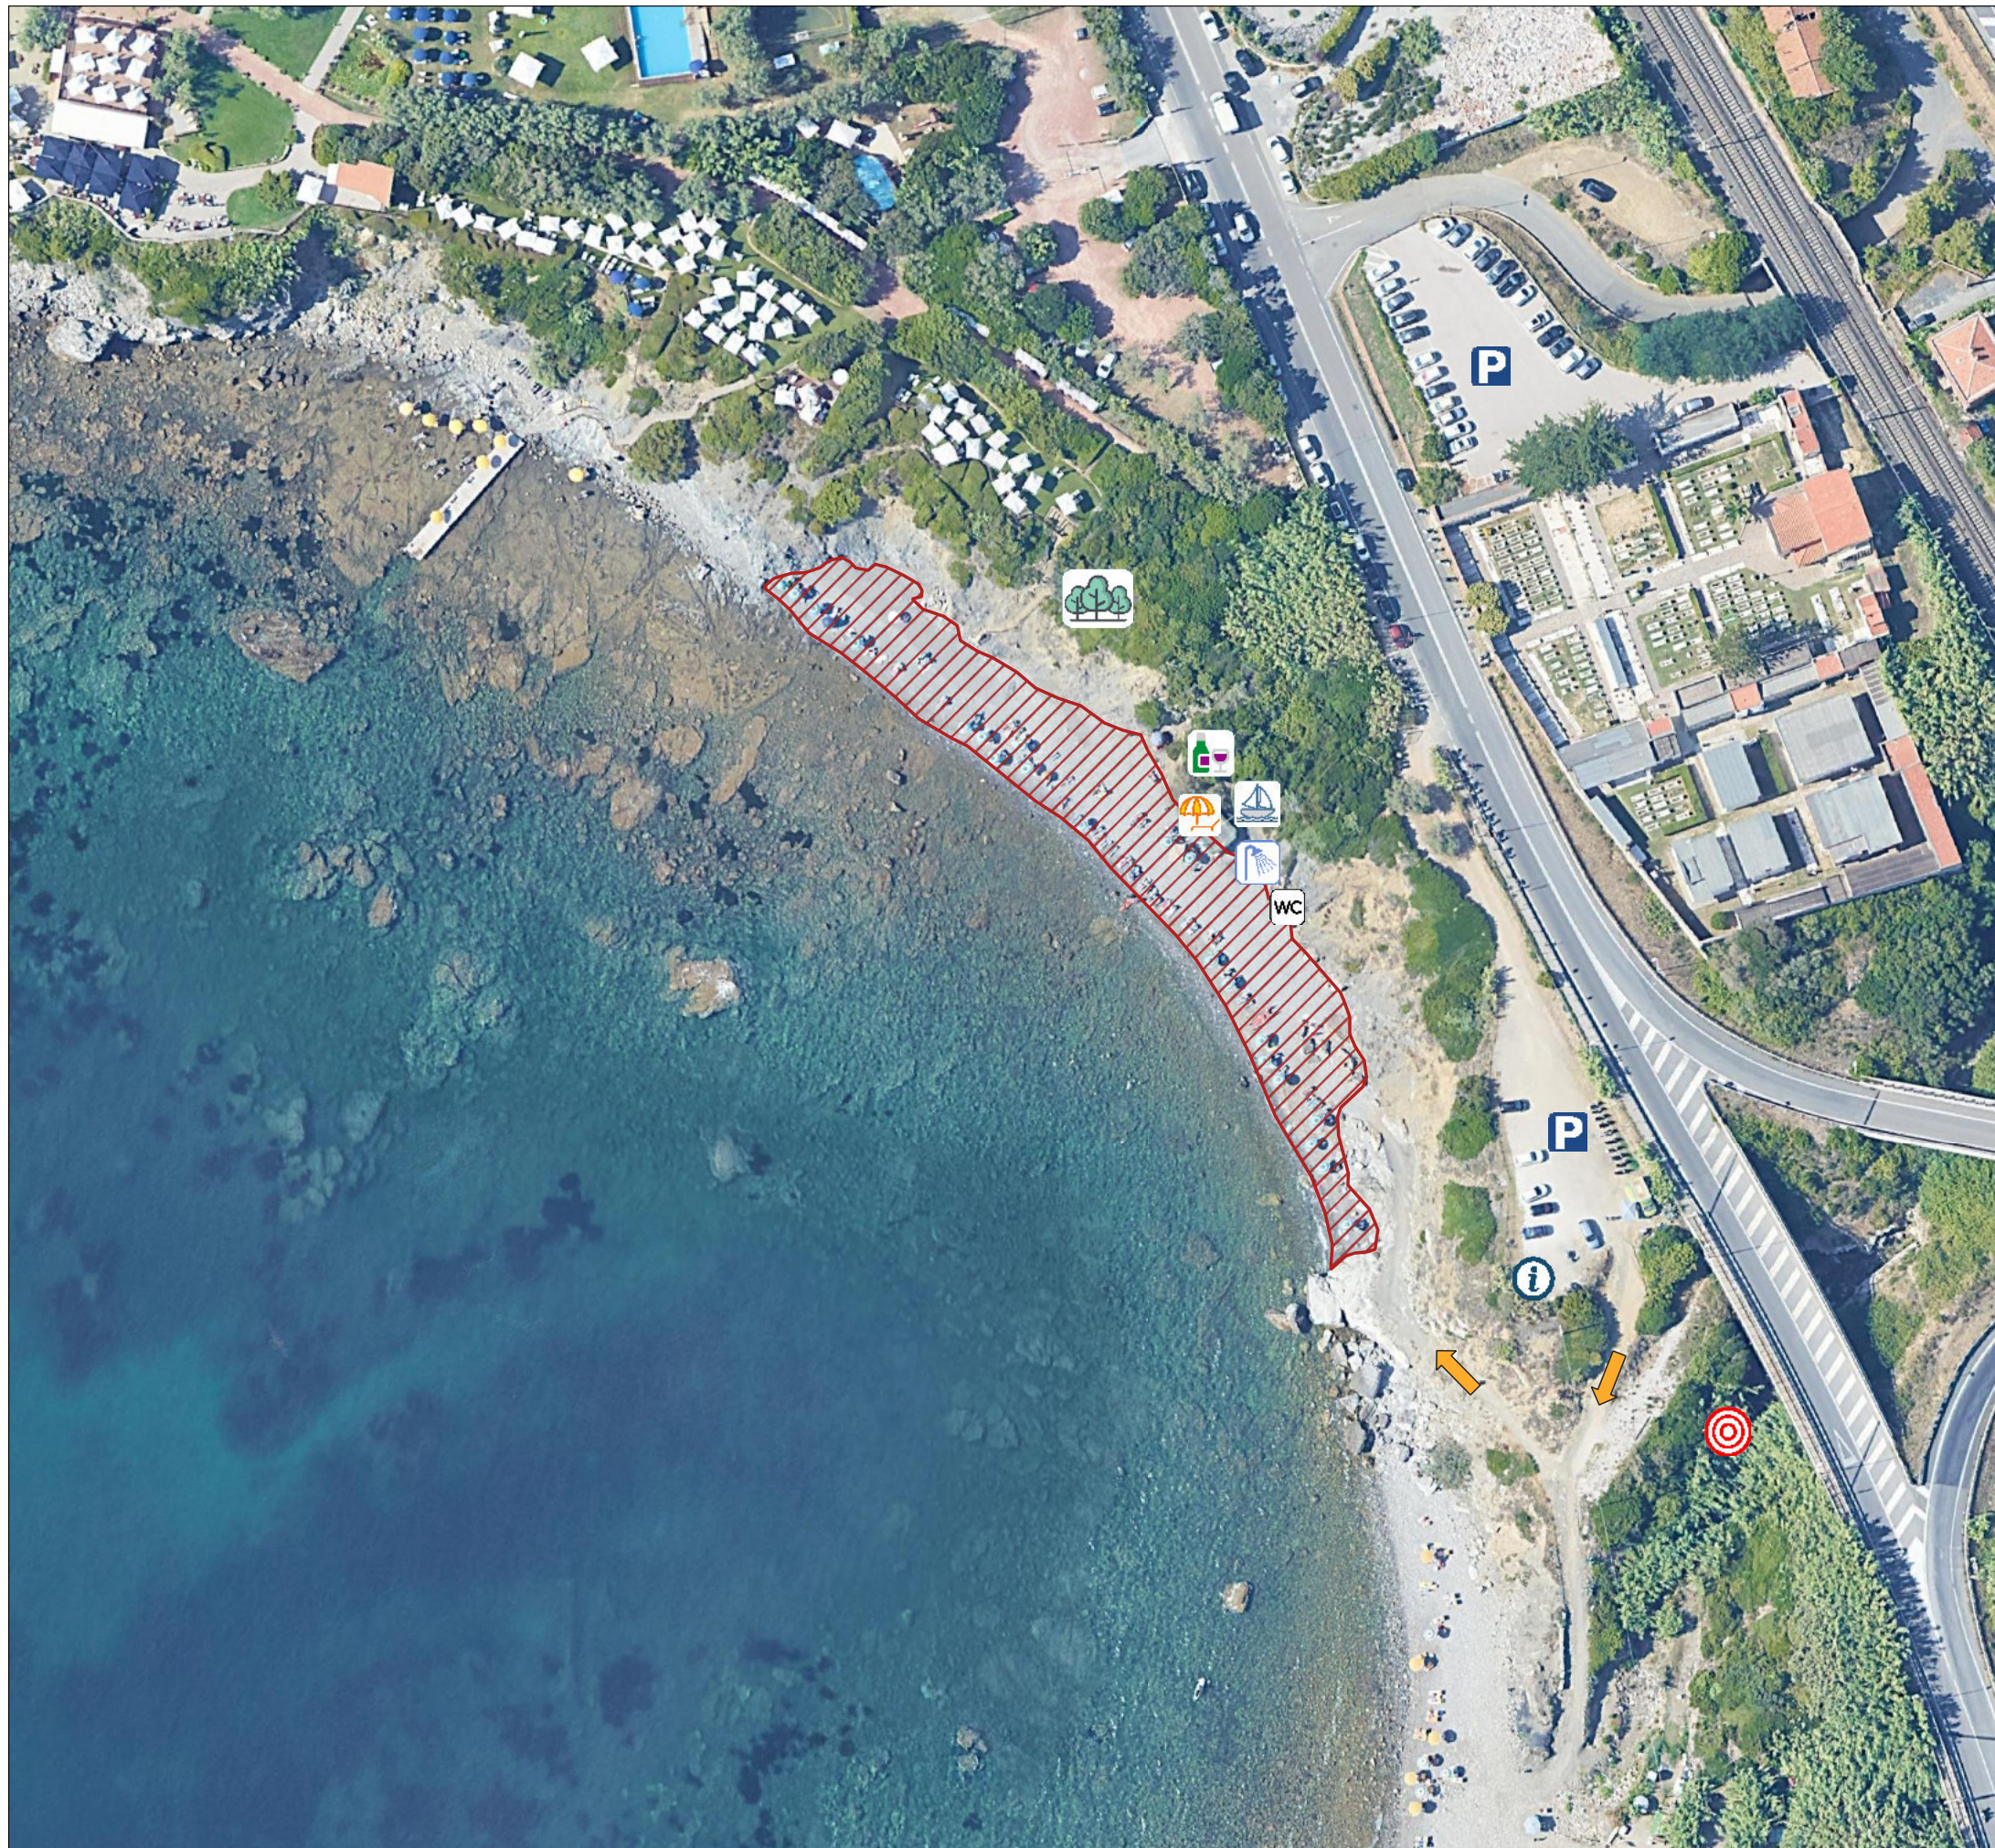
20. ARENILE DI ANTIGNANO

Il sito presenta una fonte potenzialmente contaminante data dalla presenza della foce del rio Malpasso. L'accesso all'arenile potrebbe essere migliorabile mettendone in sicurezza il tratto finale. Sarebbe infine opportuno effettuare dei ripascimenti dato che negli anni il livello dell'arenile si è abbassato senza, però, arretramento della linea di costa.

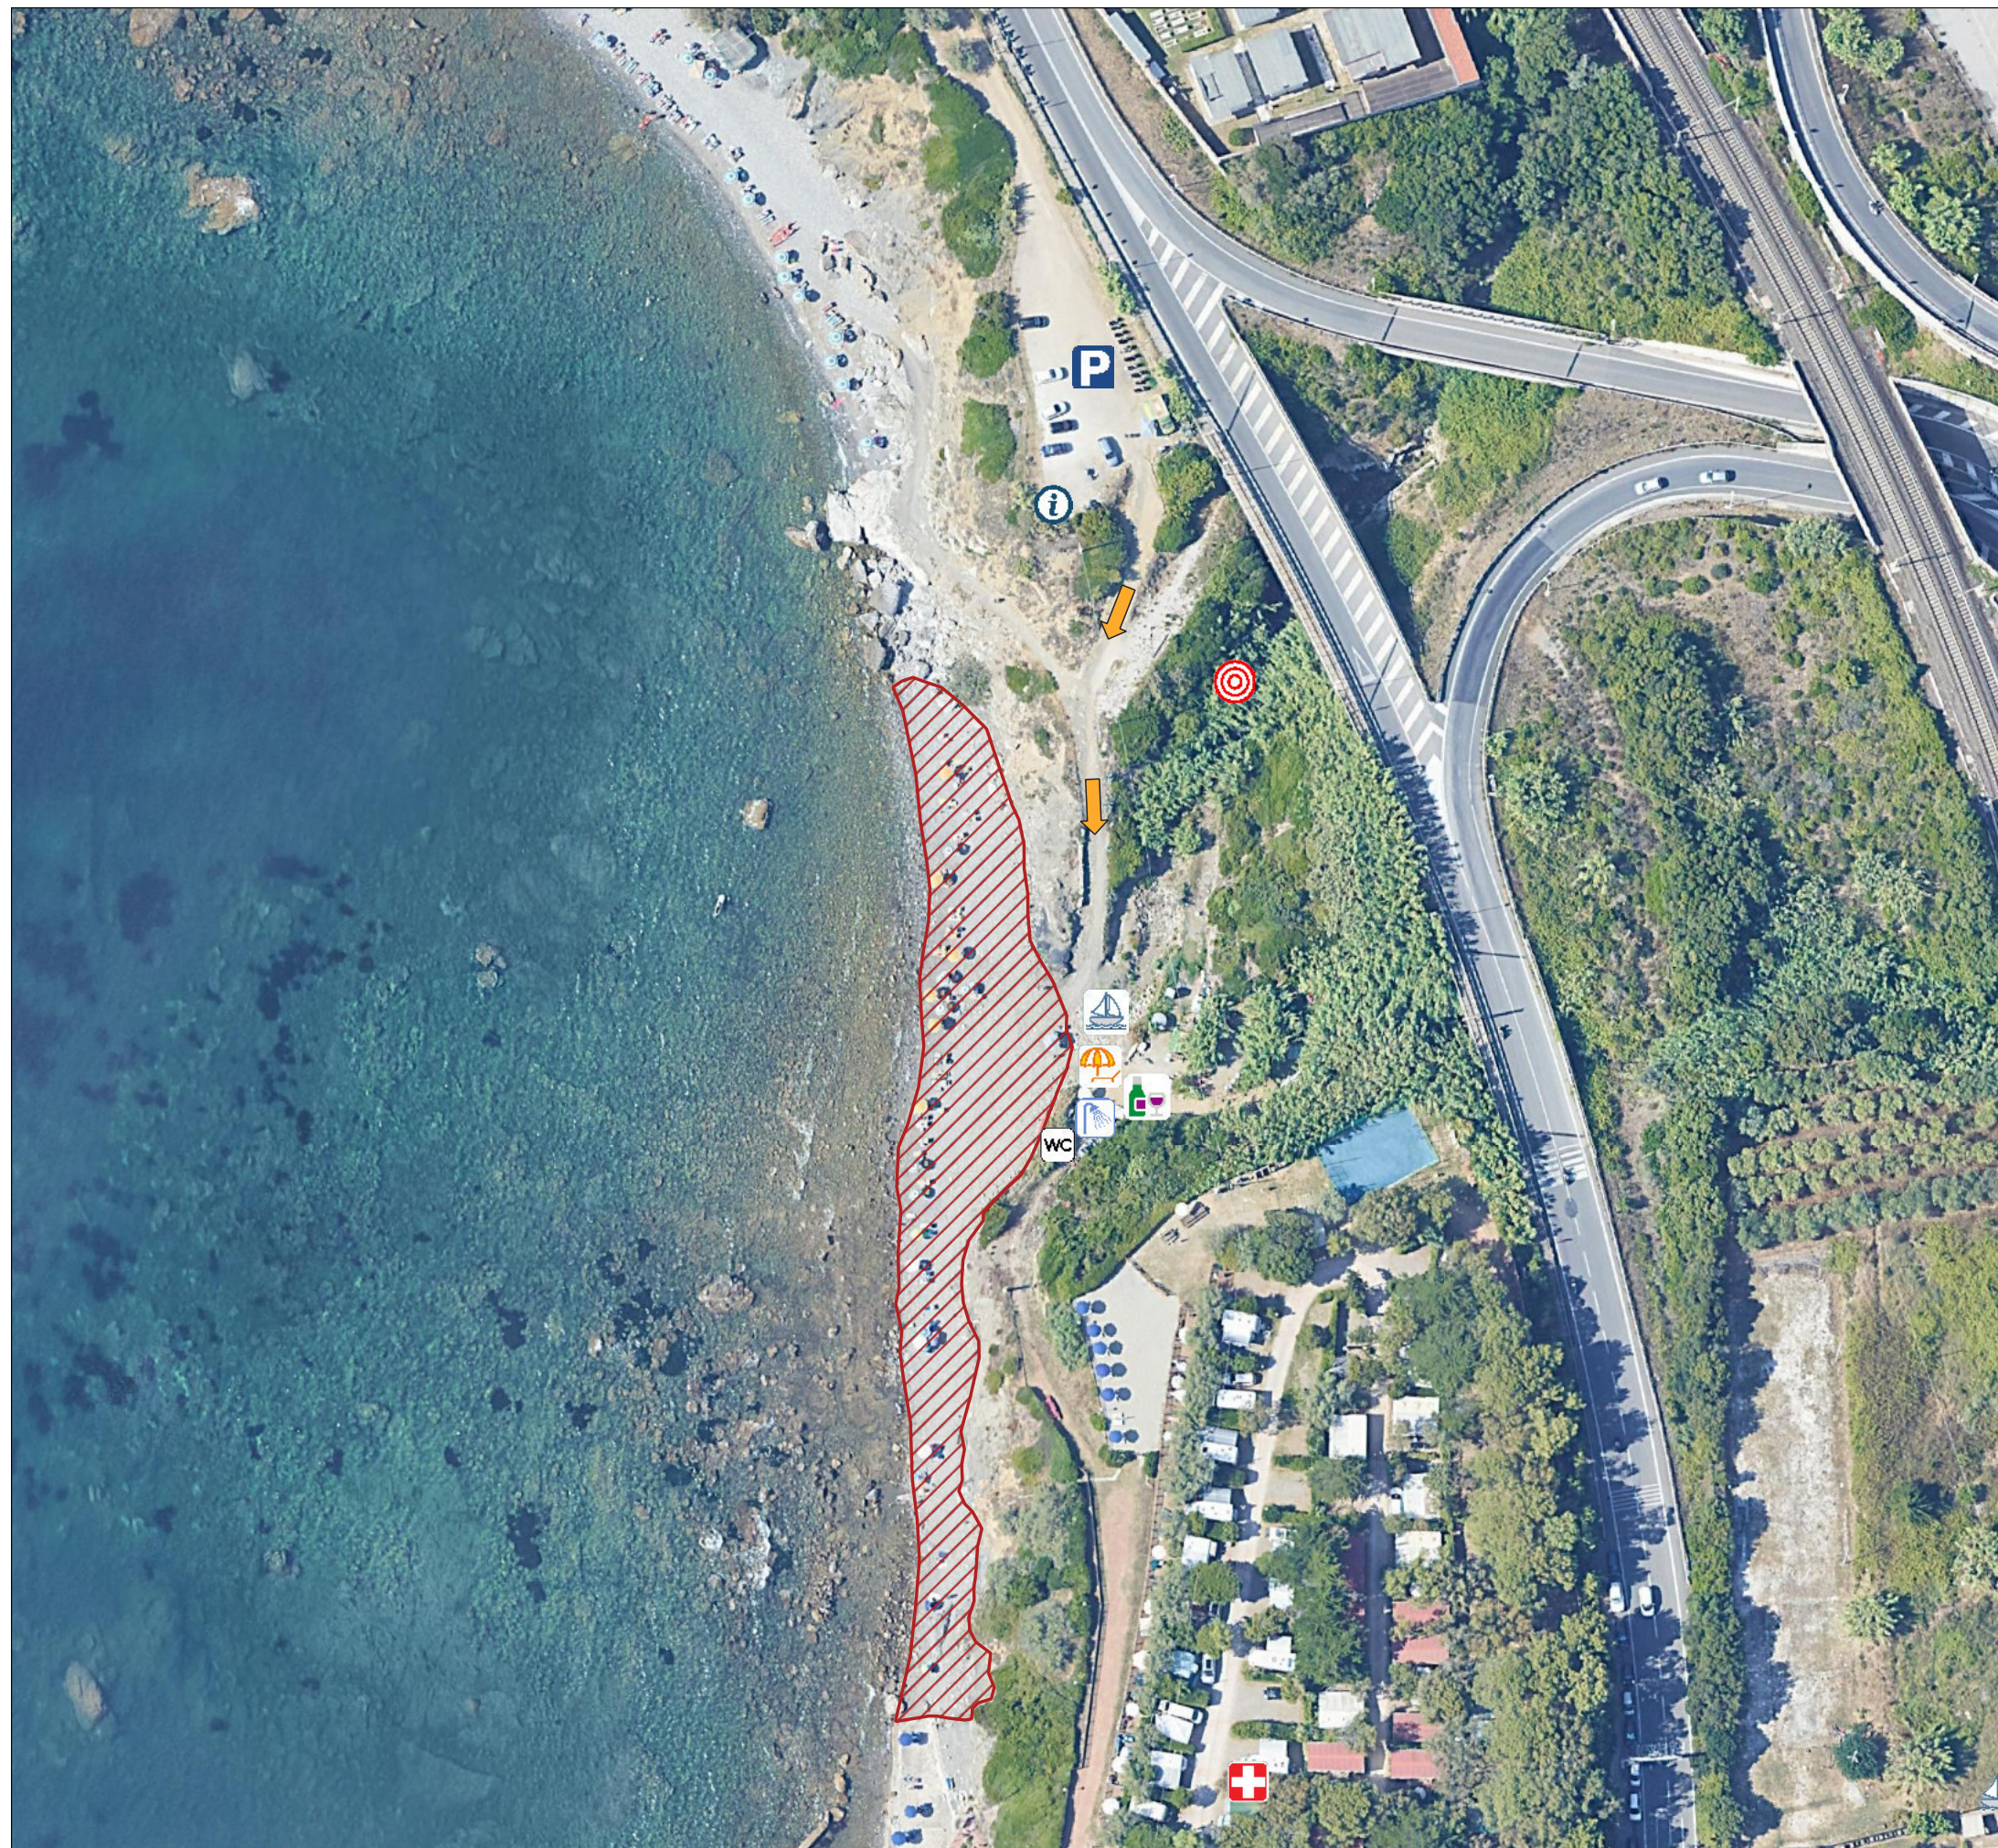
21. ARENILE DELLA GINESTRA

Come elementi di criticità del sito possiamo evidenziare la presenza della foce del Rio Malpasso, la presenza di distributori di carburante lungo la strada che porta all'area in oggetto e soprattutto il fatto che il sito si trova nelle vicinanze di un'arteria di traffico ad alto scorrimento con transito di mezzi pesanti.

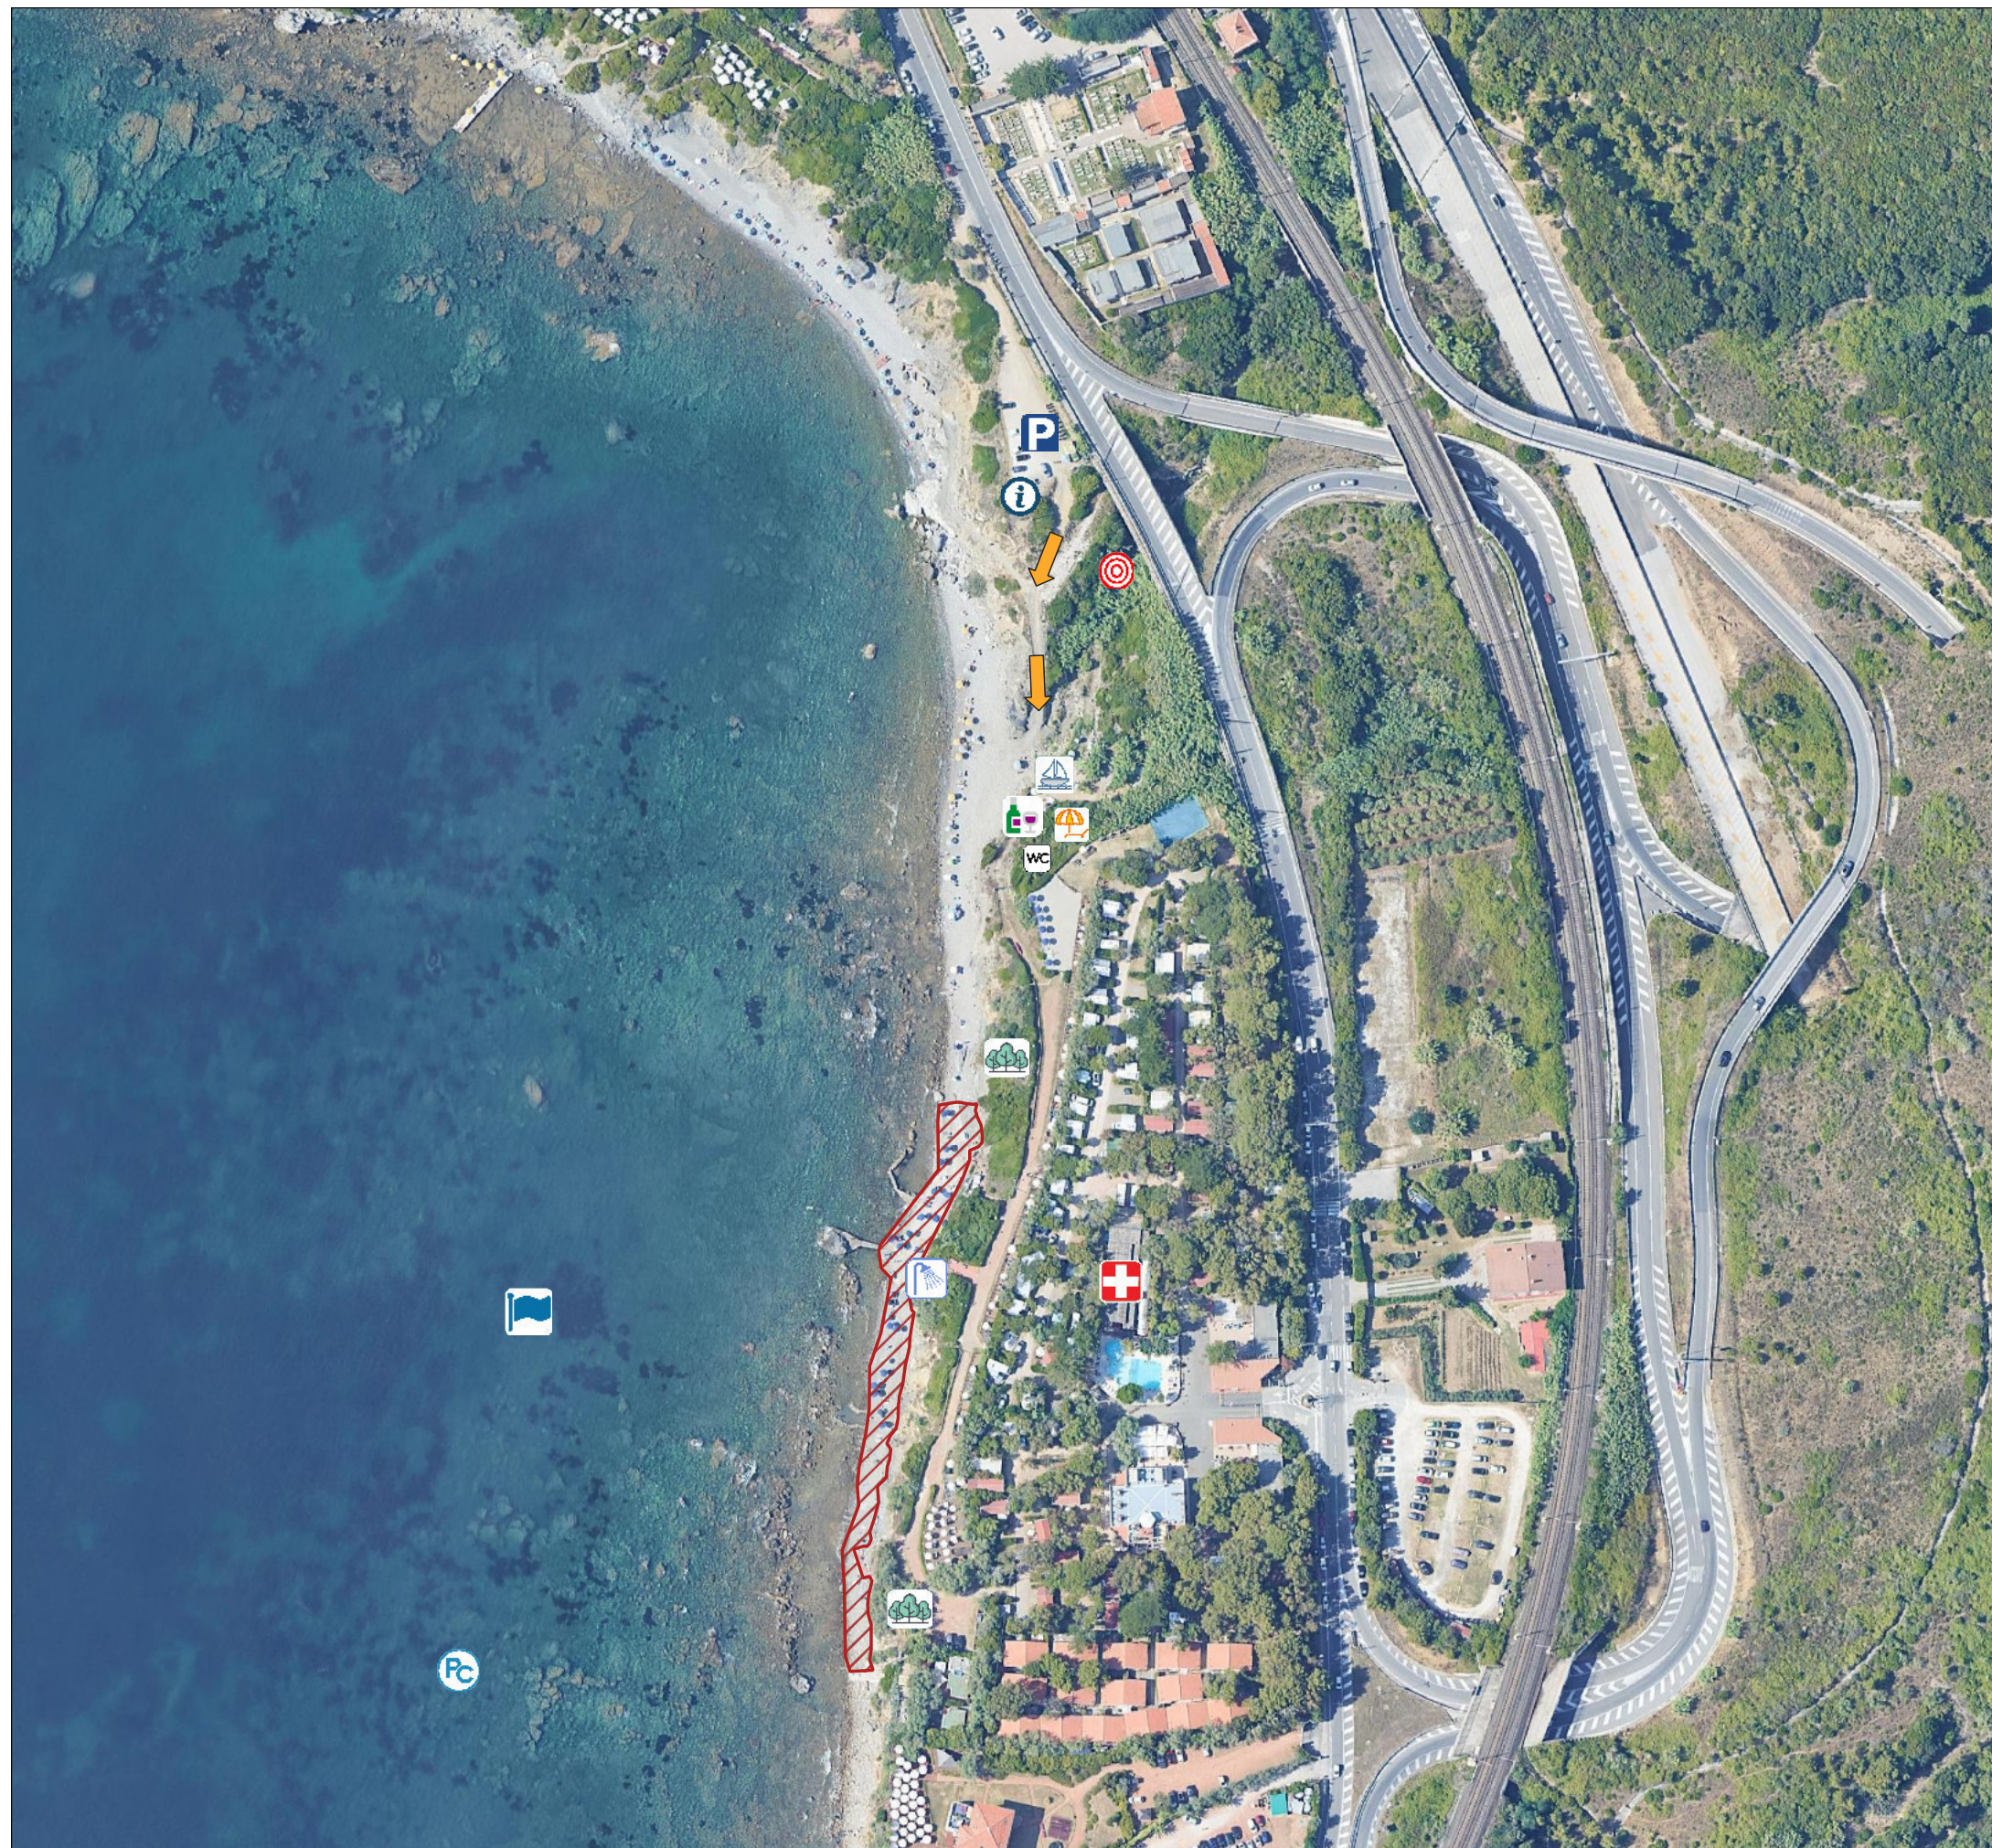
Si evidenziano elementi che, a causa della scarsa manutenzione, portano ad una percezione di generale degrado del luogo, come arredi urbani arrugginiti privi ormai di funzione, dissesti della pavimentazione dell'arenile nella parte cementificata e murali vandalici su superfici mal conservate che deturpano il paesaggio architettonico e naturalistico. Nella parte a sud dell'arenile le superfici si presentano poco confortevoli a causa della presenza di massi di grandi dimensioni.
