QCD.A2.2 – Ricognizione sistema costiero: Blu Livorno

BLU LIVORNO

ATLANTE DEGLI SPAZI COSTIERI

giugno 2021

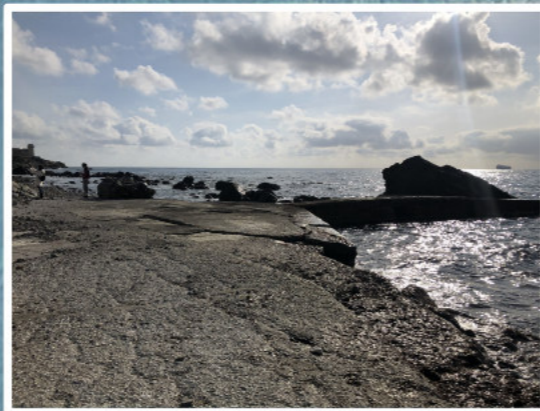
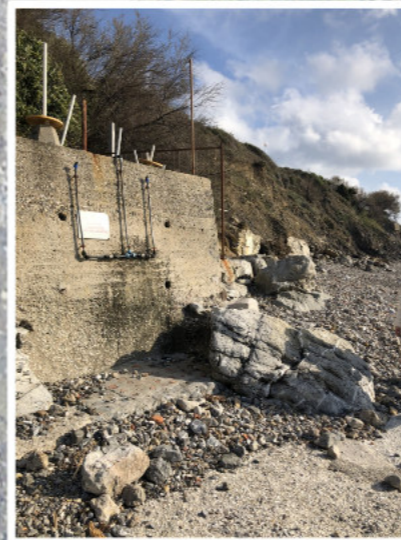
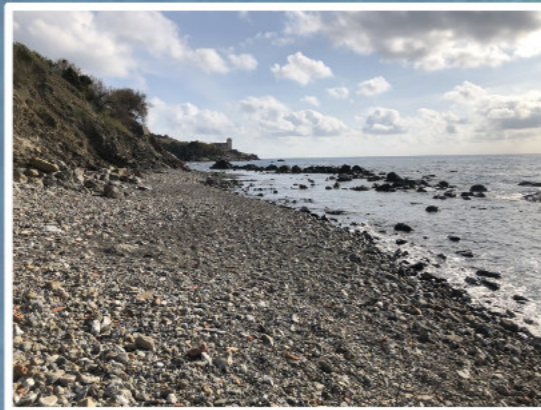
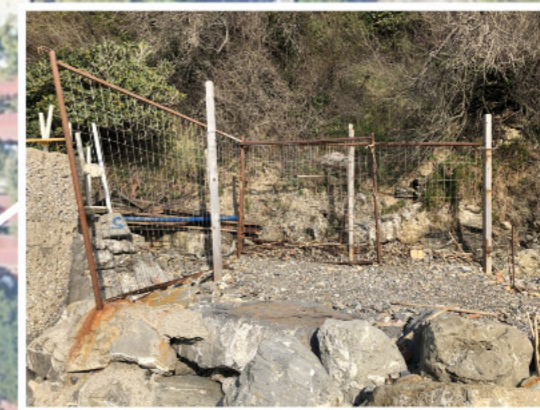
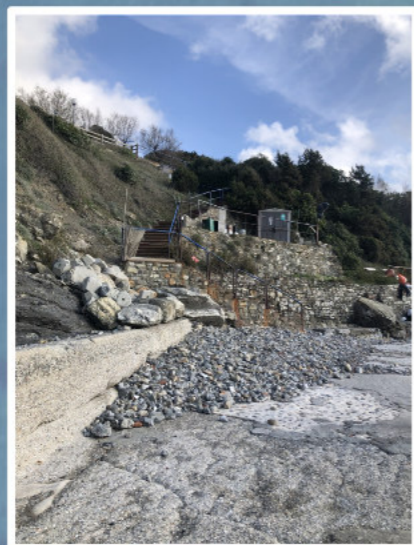
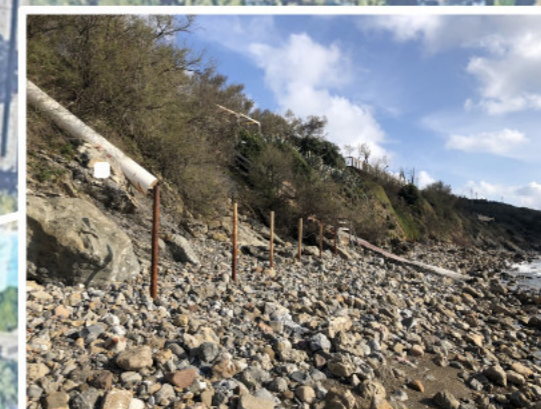
Si evidenziano elementi che, a causa della scarsa manutenzione, portano ad una percezione di generale degrado del luogo, come arredi urbani arrugginiti privi ormai di funzione, dissesti della pavimentazione dell'arenile nella parte cementificata e murali vandalici su superfici mal conservate che deturpano il paesaggio architettonico e naturalistico. Nella parte a sud dell'arenile le superfici si presentano poco confortevoli a causa della presenza di massi di grandi dimensioni.

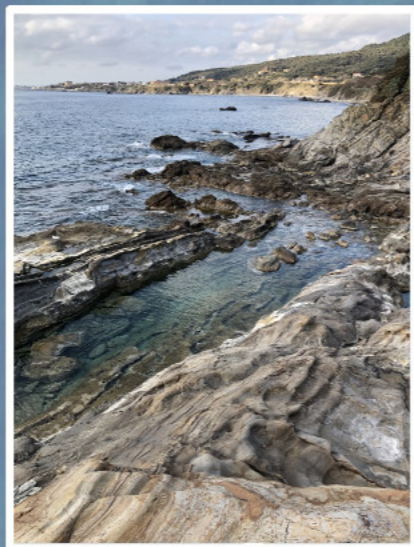
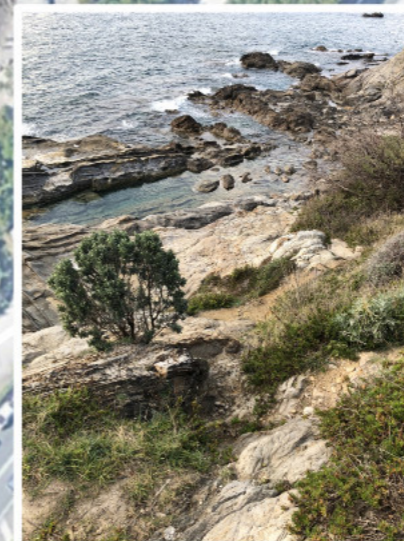
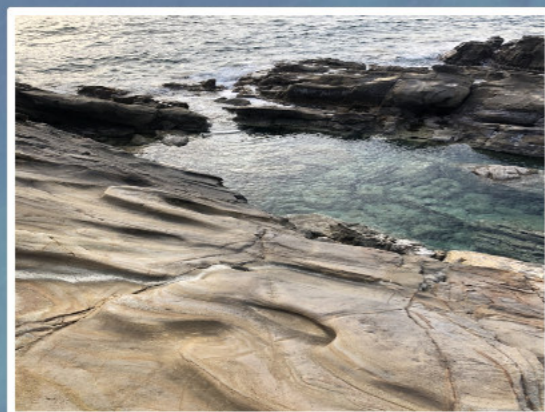
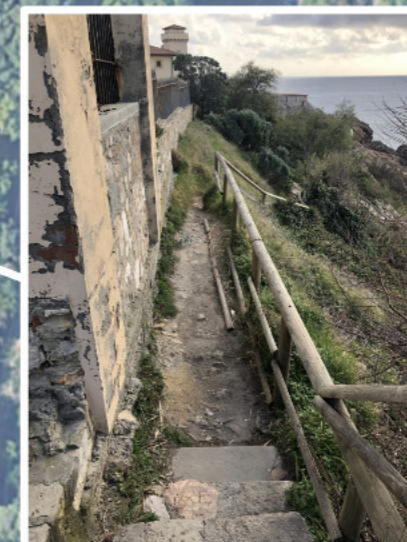
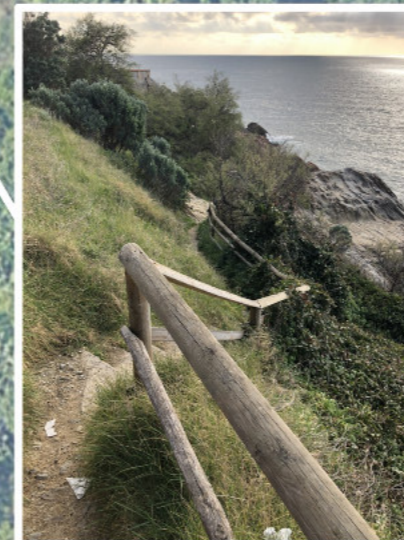
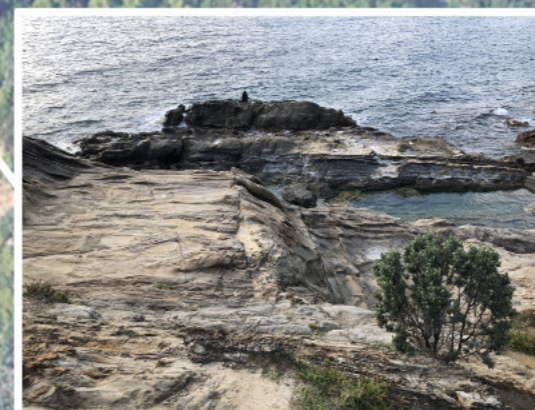
24. CASTELLO DEL BOCCAILE

L'area si trova intorno allo splendido Castel Boccale. La discesa è resa agevole da una scalinata seguita da un sentiero protetto da un parapetto. E' presente una suggestiva zona a mare protetta dalla scogliera. Il panorama è notevole anche grazie al particolare flysh arenaceo che caratterizza la scogliera.

L'accesso al mare nell'ultimo tratto della discesa non è delimitato ma piuttosto agevole sugli scogli. Non sono presenti servizi, né punti doccia né di approvvigionamento idrico. Il parcheggio è libero lungo la strada.

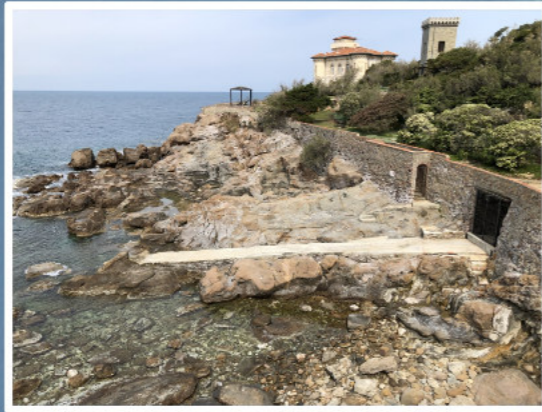
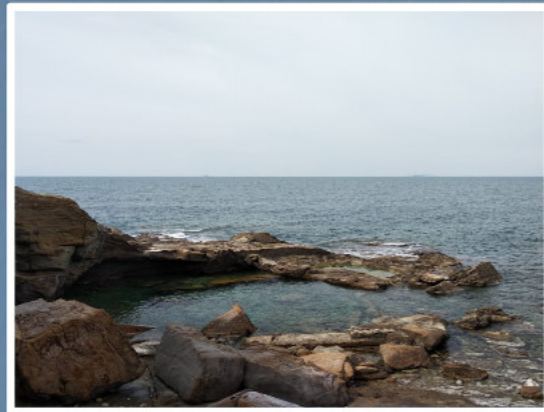
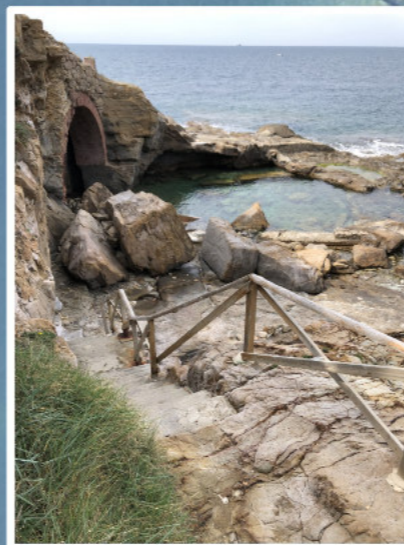
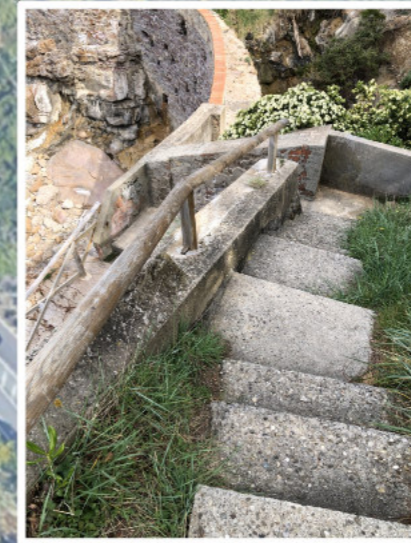
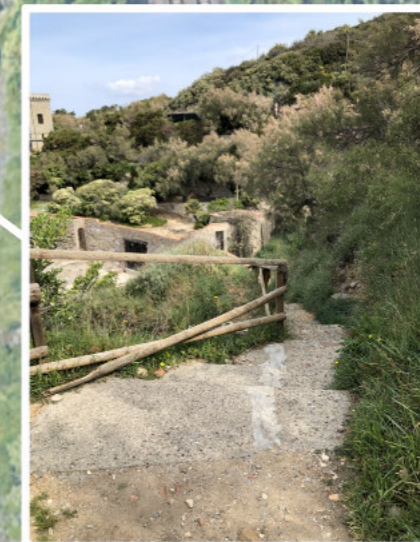
25. BOCCALE SCOGLI PIATTI

L'ambiente è caratterizzato dalla suggestiva scogliera di flysch arenaceo, di alta valenza ambientale e paesaggistica. La discesa è agevolata da una bella scalinata immersa nella tipica macchia mediterranea. La conformazione degli scogli affioranti crea una piscinetta naturale che contribuisce a restituire un'immagine suggestiva del luogo. In caso di mareggiate l'area della piscina consente un ottimo riparo. All'altezza dell'accesso dalla strada è presente un cestino per i rifiuti. Il parcheggio è libero lungo la carreggiata. La scogliera isola l'ambiente dai rumori del traffico e offre un panorama suggestivo con il Castello del Boccale che fa da sfondo. Il fondale è alto e ricco di fauna e flora locali.

Non sono presenti servizi, né punti doccia né di rifornimento idrico. L'accesso al mare è agevole solamente in alcuni punti. In caso di mareggiate la balneazione è pericolosa al di fuori dell'area della piscina naturale. Non sono presenti adeguate aree di parcheggio.

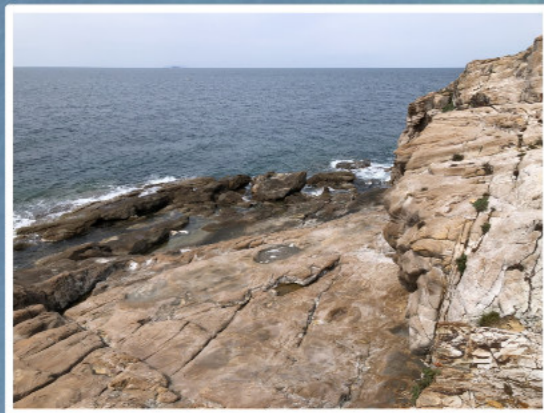
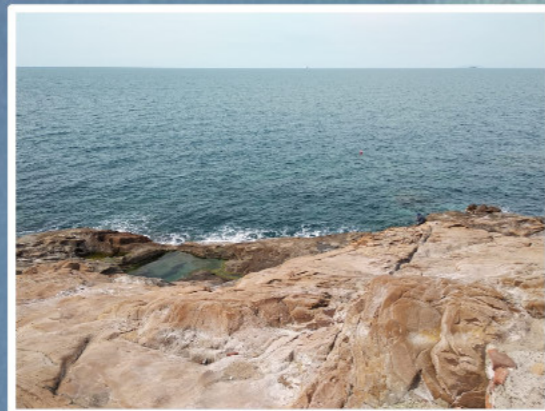
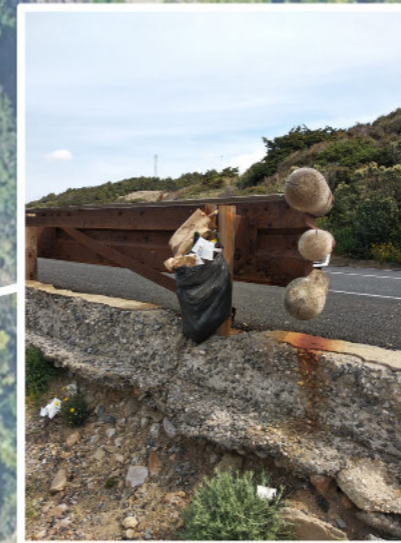
26. SCOGLI PIATTI

L'ambiente è caratterizzato dalla suggestiva scogliera di flysch arenaceo, di alta valenza ambientale e paesaggistica. La discesa è agevolata dalla presenza di scogli piatti che permettono di muoversi facilmente. All'altezza dell'accesso dalla strada è presente un cestino per i rifiuti. Il parcheggio è libero lungo la carreggiata. La scogliera isola l'ambiente dai rumori del traffico e offre un panorama suggestivo. Il fondale è alto e ricco di fauna e flora locali.

Non sono presenti servizi, né punti doccia né di rifornimento idrico. L'accesso al mare è agevole solamente in alcuni punti. In caso di mareggiate la balneazione è pericolosa, a causa della conformazione della costa. Non sono presenti adeguate aree di parcheggio.

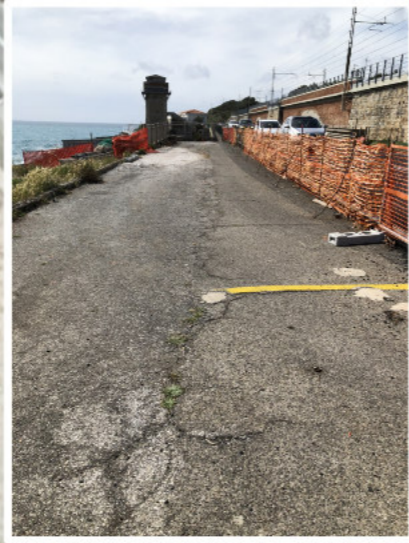
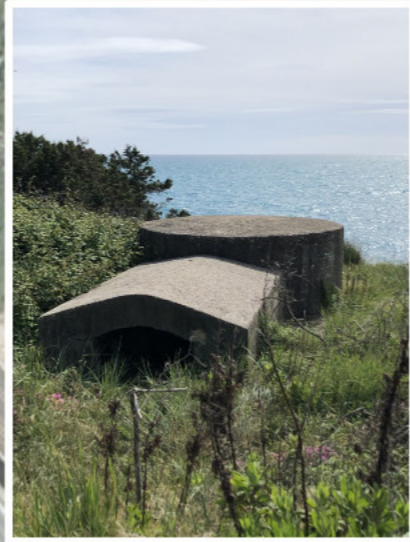
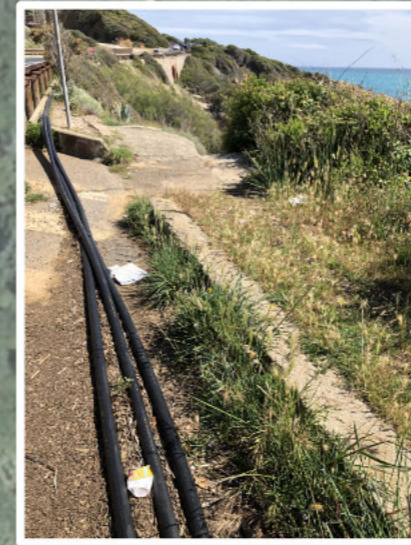
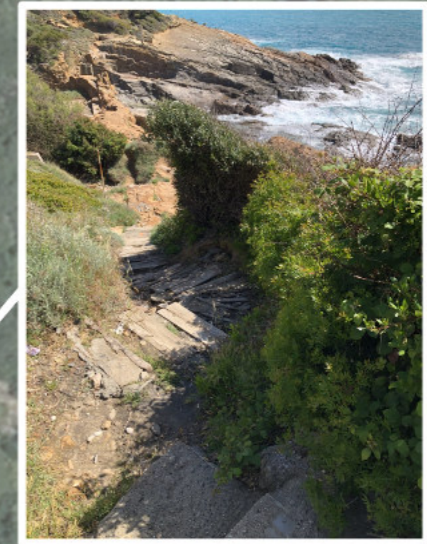
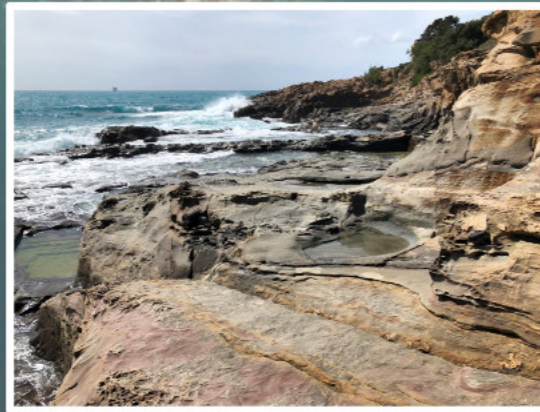
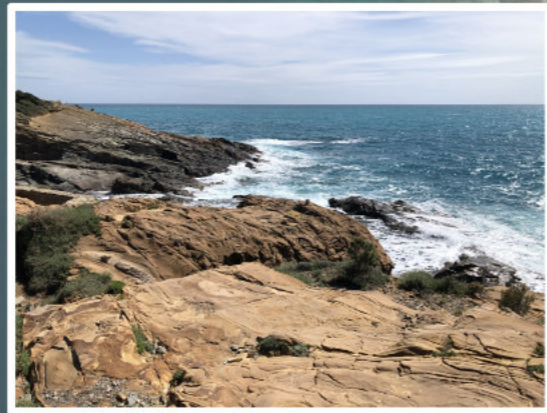
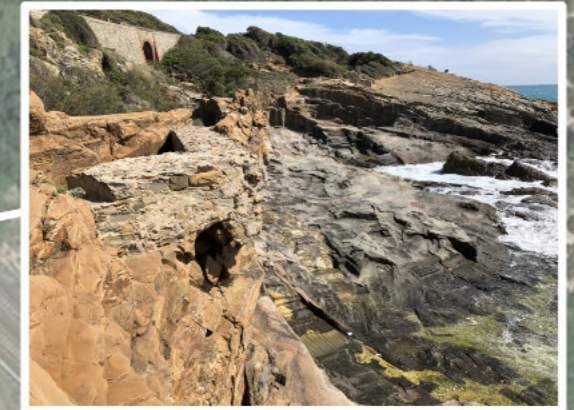
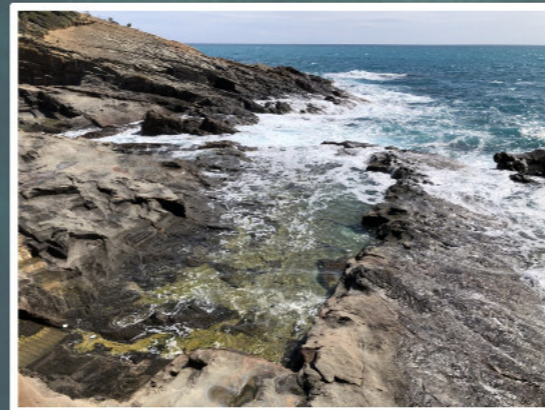
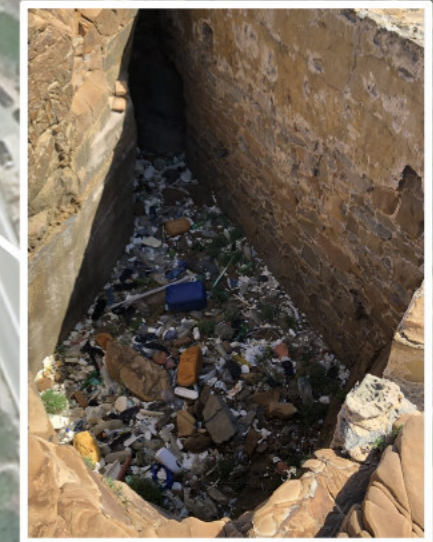
Non sono presenti servizi, né punti doccia né di rifornimento idrico. La presenza della ferrovia ed il fatto che il sito si trova nelle vicinanze di un'arteria di traffico ad alto scorrimento con transito di mezzi pesanti rappresentano un punto di debolezza. L'accesso all'area necessita di manutenzione e di pulizia periodica. Sono presenti tubature a vista e pali da rimuovere.

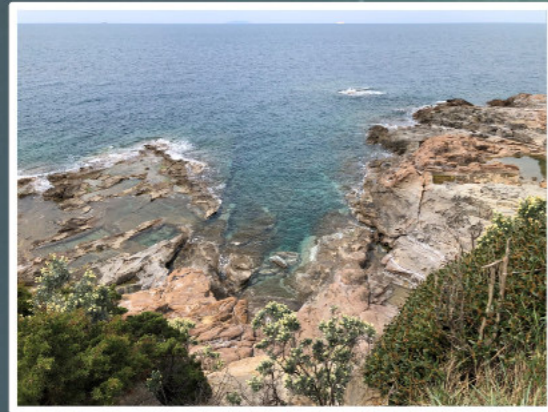
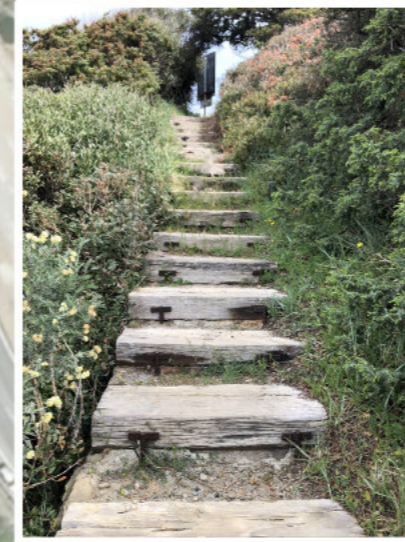
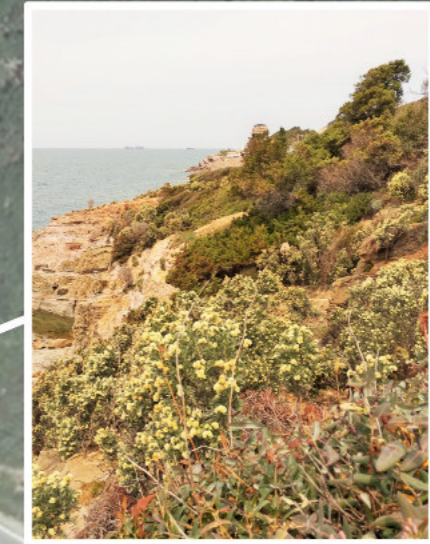
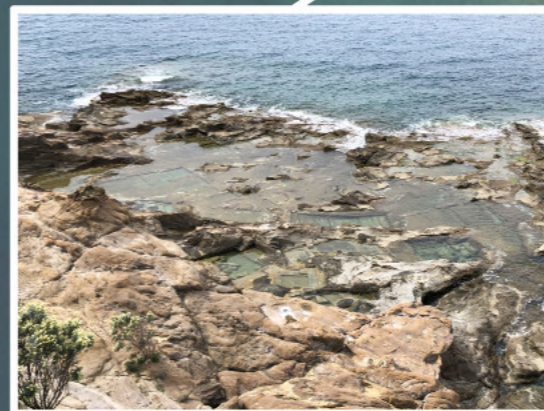
29. LE VASCLETTE

Non sono presenti servizi, né punti doccia né di rifornimento idrico. Non sono presenti adeguate aree di parcheggio. In caso di mareggiate la balneazione è pericolosa al di fuori dell'area delle vasche. Si rende necessaria l'installazione di atolli con funzione di appoggio di sicurezza.

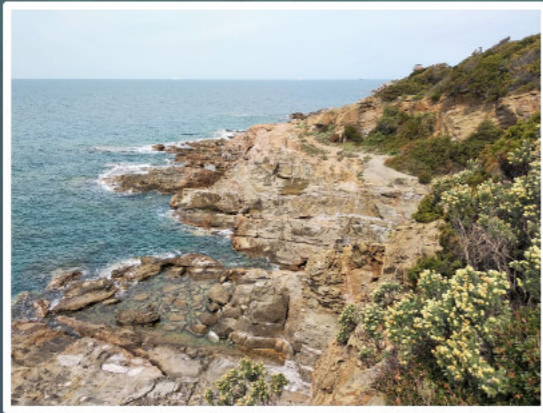
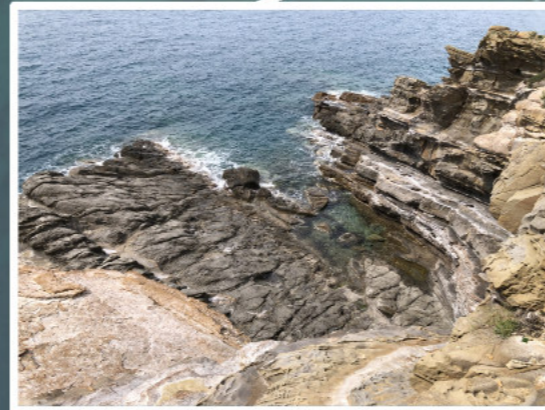
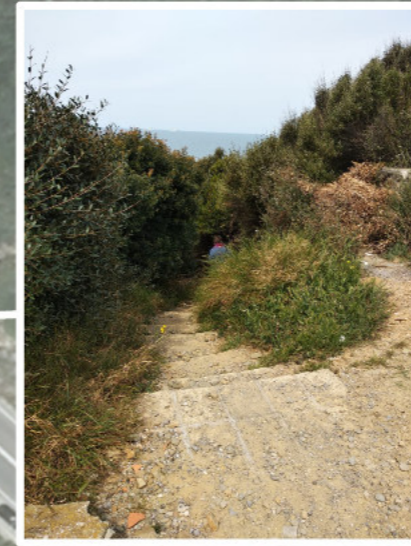
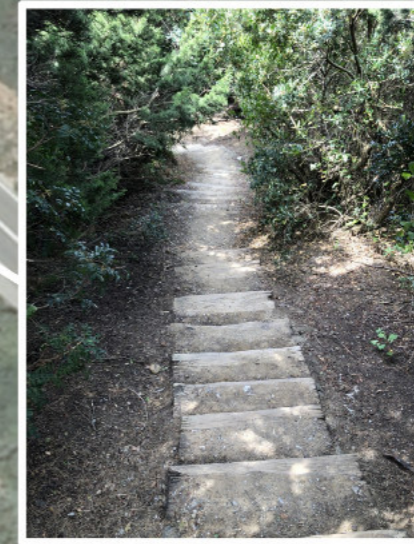
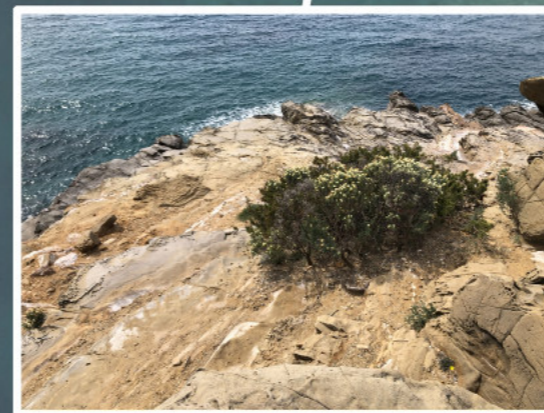
30. PUNTA PACCHIANO

Non sono presenti servizi, né punti doccia né di rifornimento idrico. L'accesso al mare è agevole solamente in alcuni punti. In caso di mareggiate la balneazione è pericolosa, a causa della conformazione della costa. Non sono presenti adeguate aree di parcheggio.

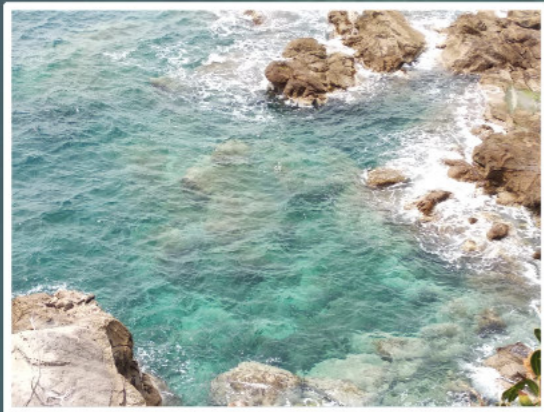
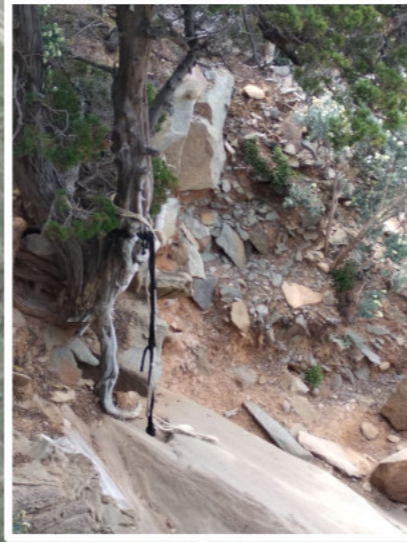
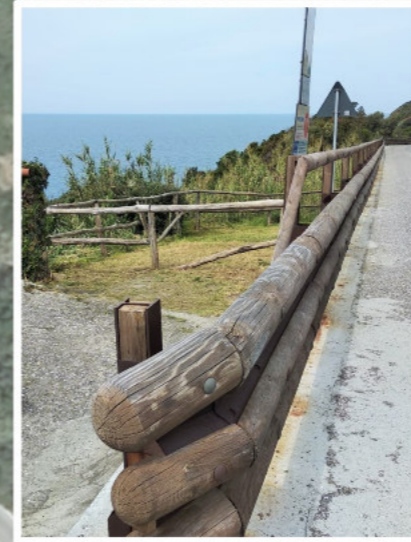
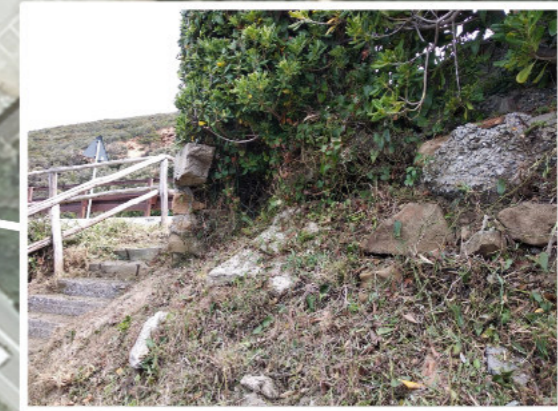
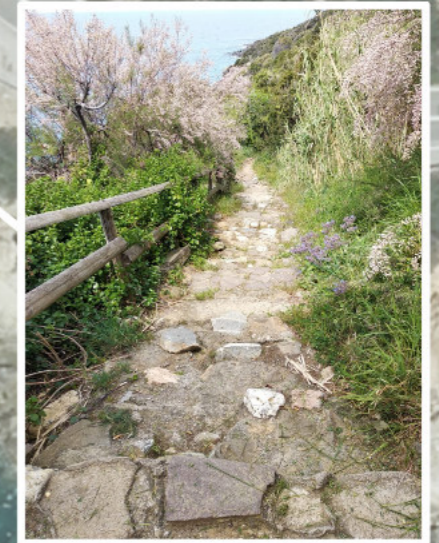
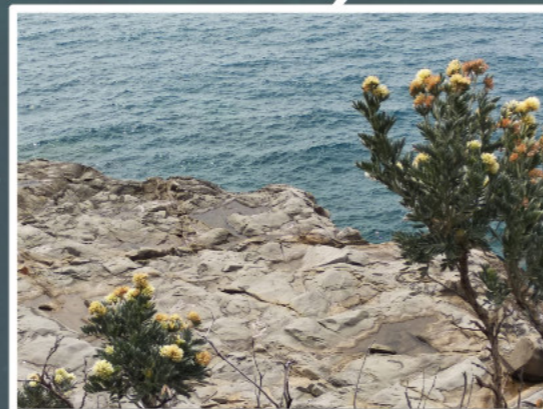
31. PUNTA COMBARA

Non sono presenti servizi, né punti doccia né di rifornimento idrico. L'accesso al mare è agevole solamente in alcuni punti. In caso di mareggiate la balneazione è pericolosa, a causa della conformazione della costa. Non sono presenti adeguate aree di parcheggio. Per accedere è necessario transitare attraverso la terrazza privata del ristorante. L'ultimo tratto della discesa è stato attrezzato con una corda per agevolare la discesa.

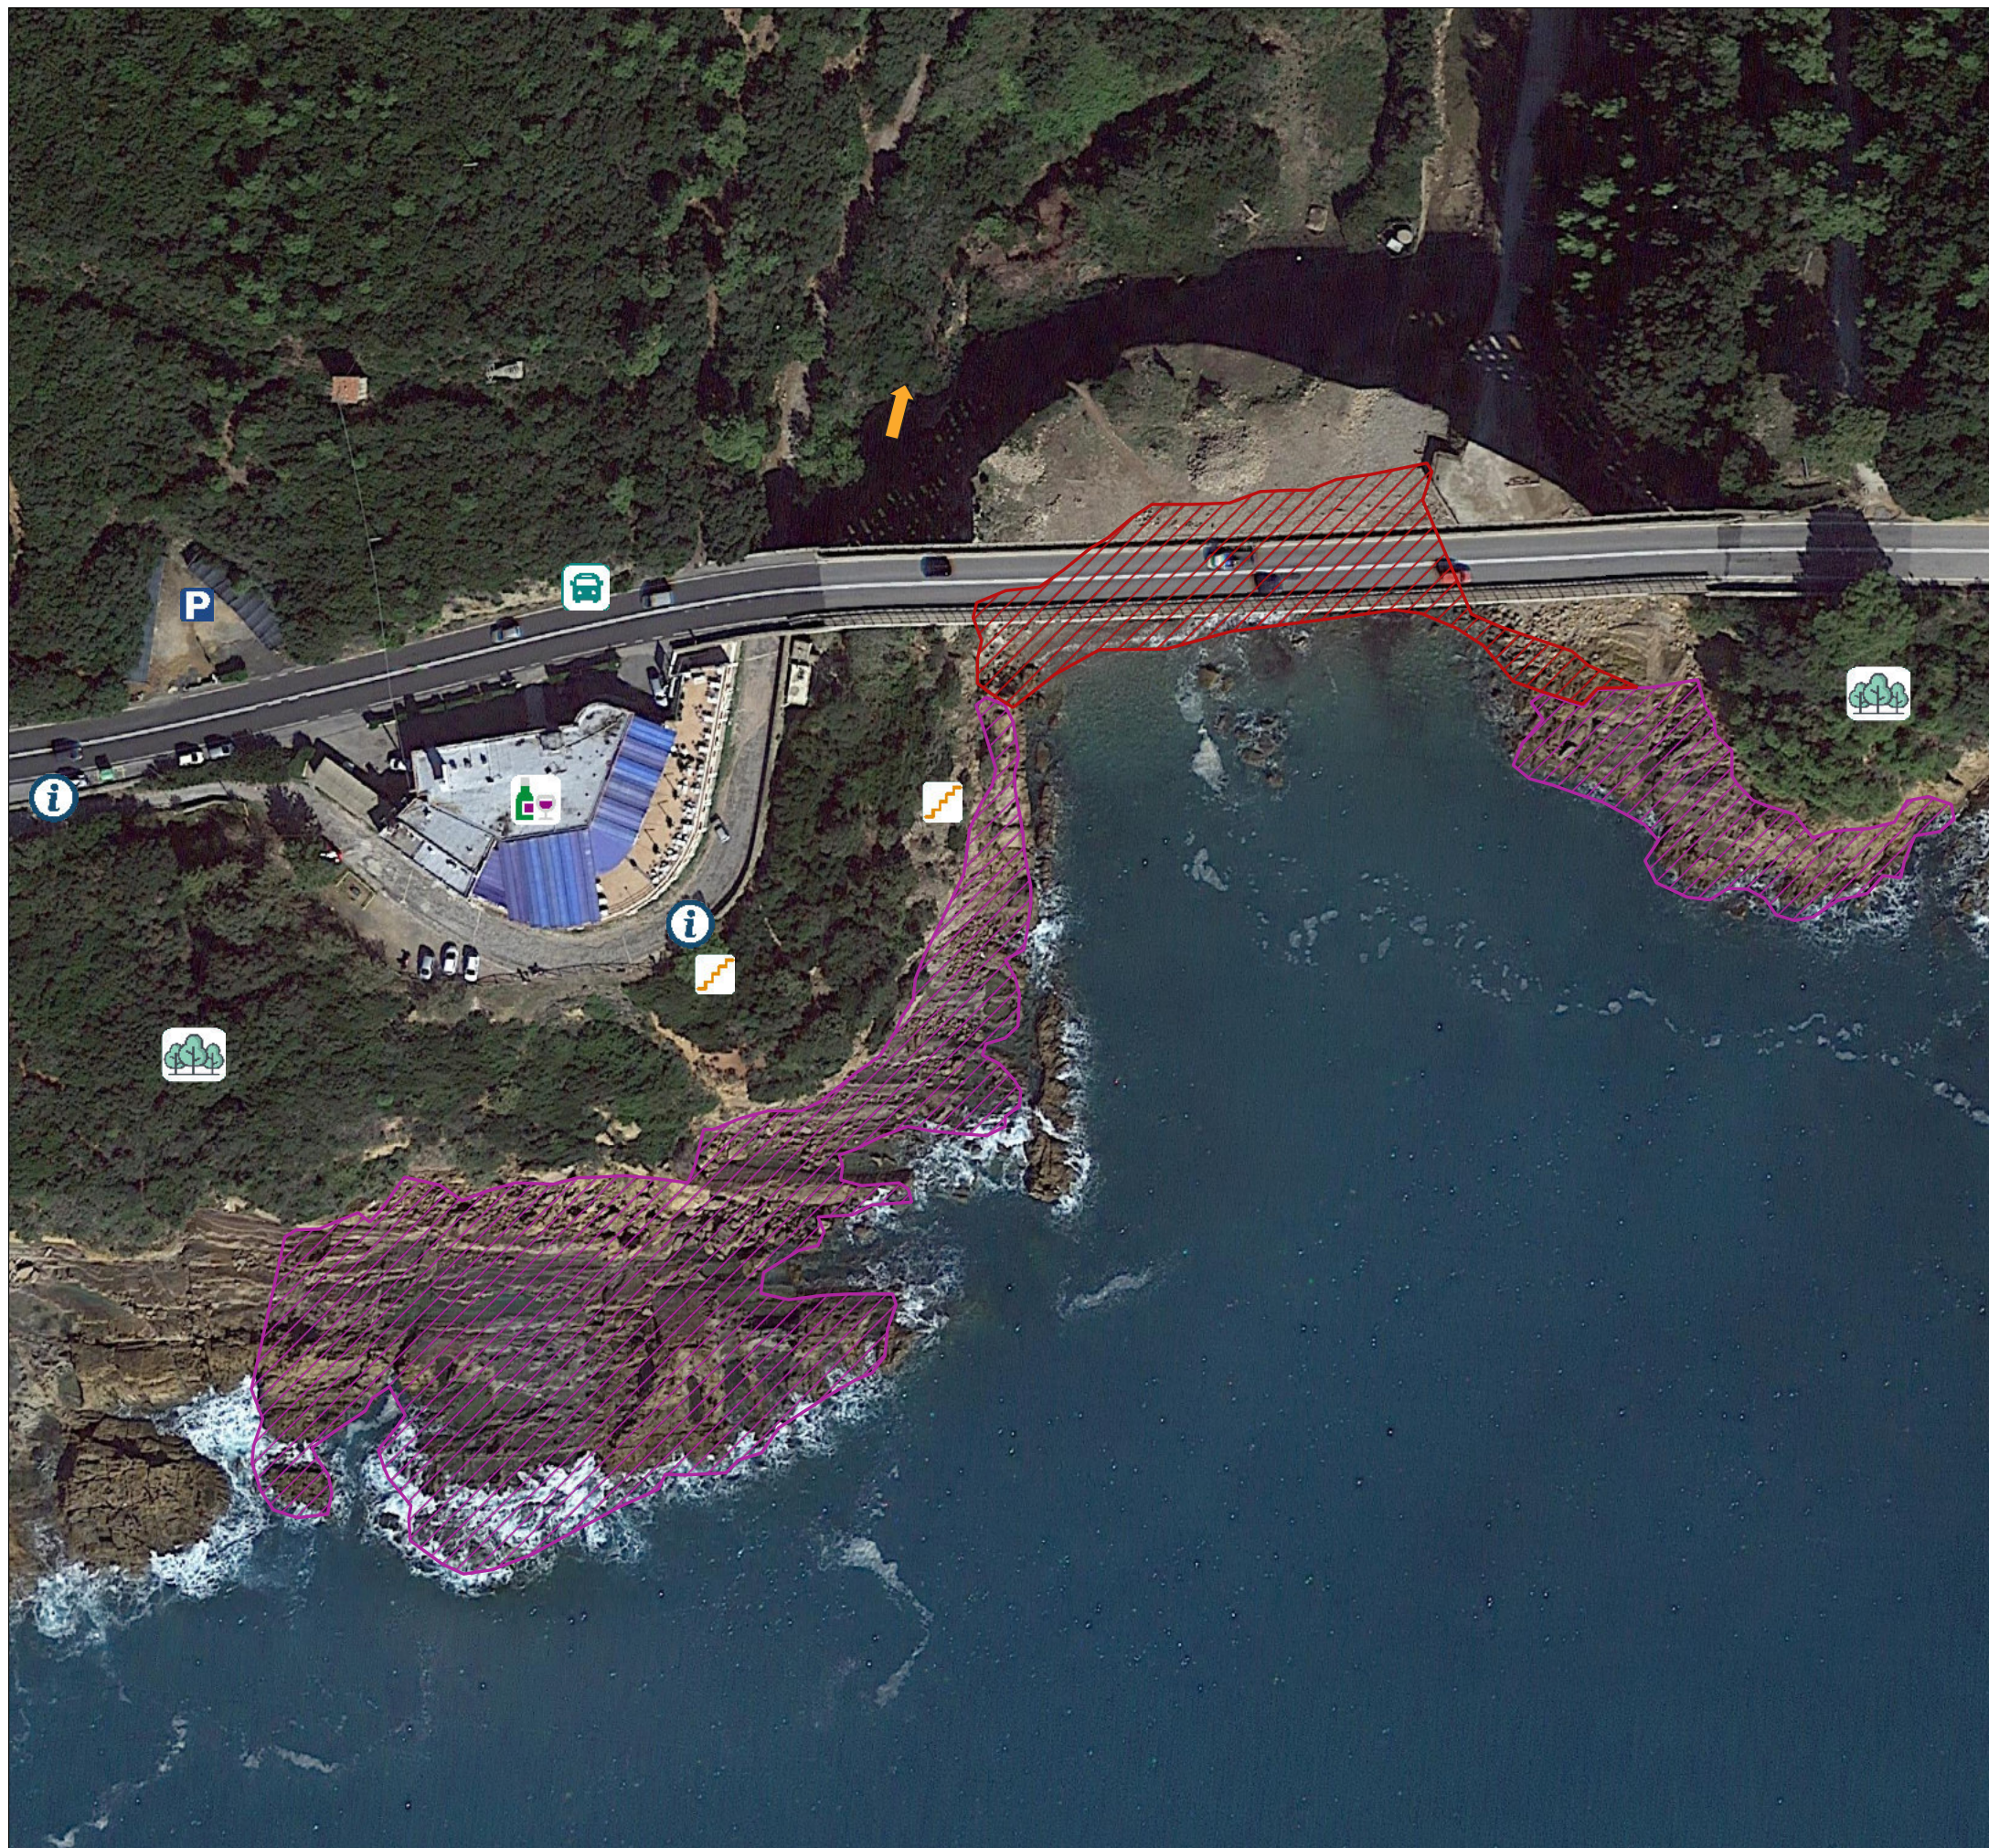
33. CALIGNAIA

Forma	Concava/convessa a mare
Area	6.938 mq
Lunghezza come falcata di costa	280 ml
Larghezza massima	40 ml
Pendenza del piano di arenile	30-50 %
Tipologia di granulometria	spefitica <input checked="" type="checkbox"/> scoglio <input checked="" type="checkbox"/>
Esposizione ai quadranti anemometrici	sud-ovest

Il sito, al di sotto di un noto ristorante, si estende in parte sul caratteristico flysch arenaceo e in parte sull'arenile sottostante il ponte di Calignaia. Il panorama è suggestivo e di notevole valore paesaggistico. La discesa è agevolata dalla presenza di scalette che conducono alla scogliera, mentre il sentiero che conduce all'arenile presenta circa 50 metri dell'antica strada lastricata romana dei cavalleggeri, ben conservata. Il fondale è alto e ricco di fauna e flora locali. Il parcheggio è libero lungo la strada. La parte di arenile offre servizio di noleggio sdraio e ombrelloni, oltre ad una porzione ombreggiata dal ponte. Il sito è raggiungibile anche con i mezzi di trasporto pubblico.

Non sono presenti servizi, né punti doccia né di rifornimento idrico. Il sito si trova nelle vicinanze di un'arteria di traffico ad alto scorrimento con transito di mezzi pesanti. Nella parte nord l'area è ben schermata dalla scogliera, mentre la parte di arenile si trova al di sotto del ponte. L'accesso all'area necessita di manutenzione e di pulizia periodica. La parte di arenile necessita di manutenzione e livellamento della superficie.

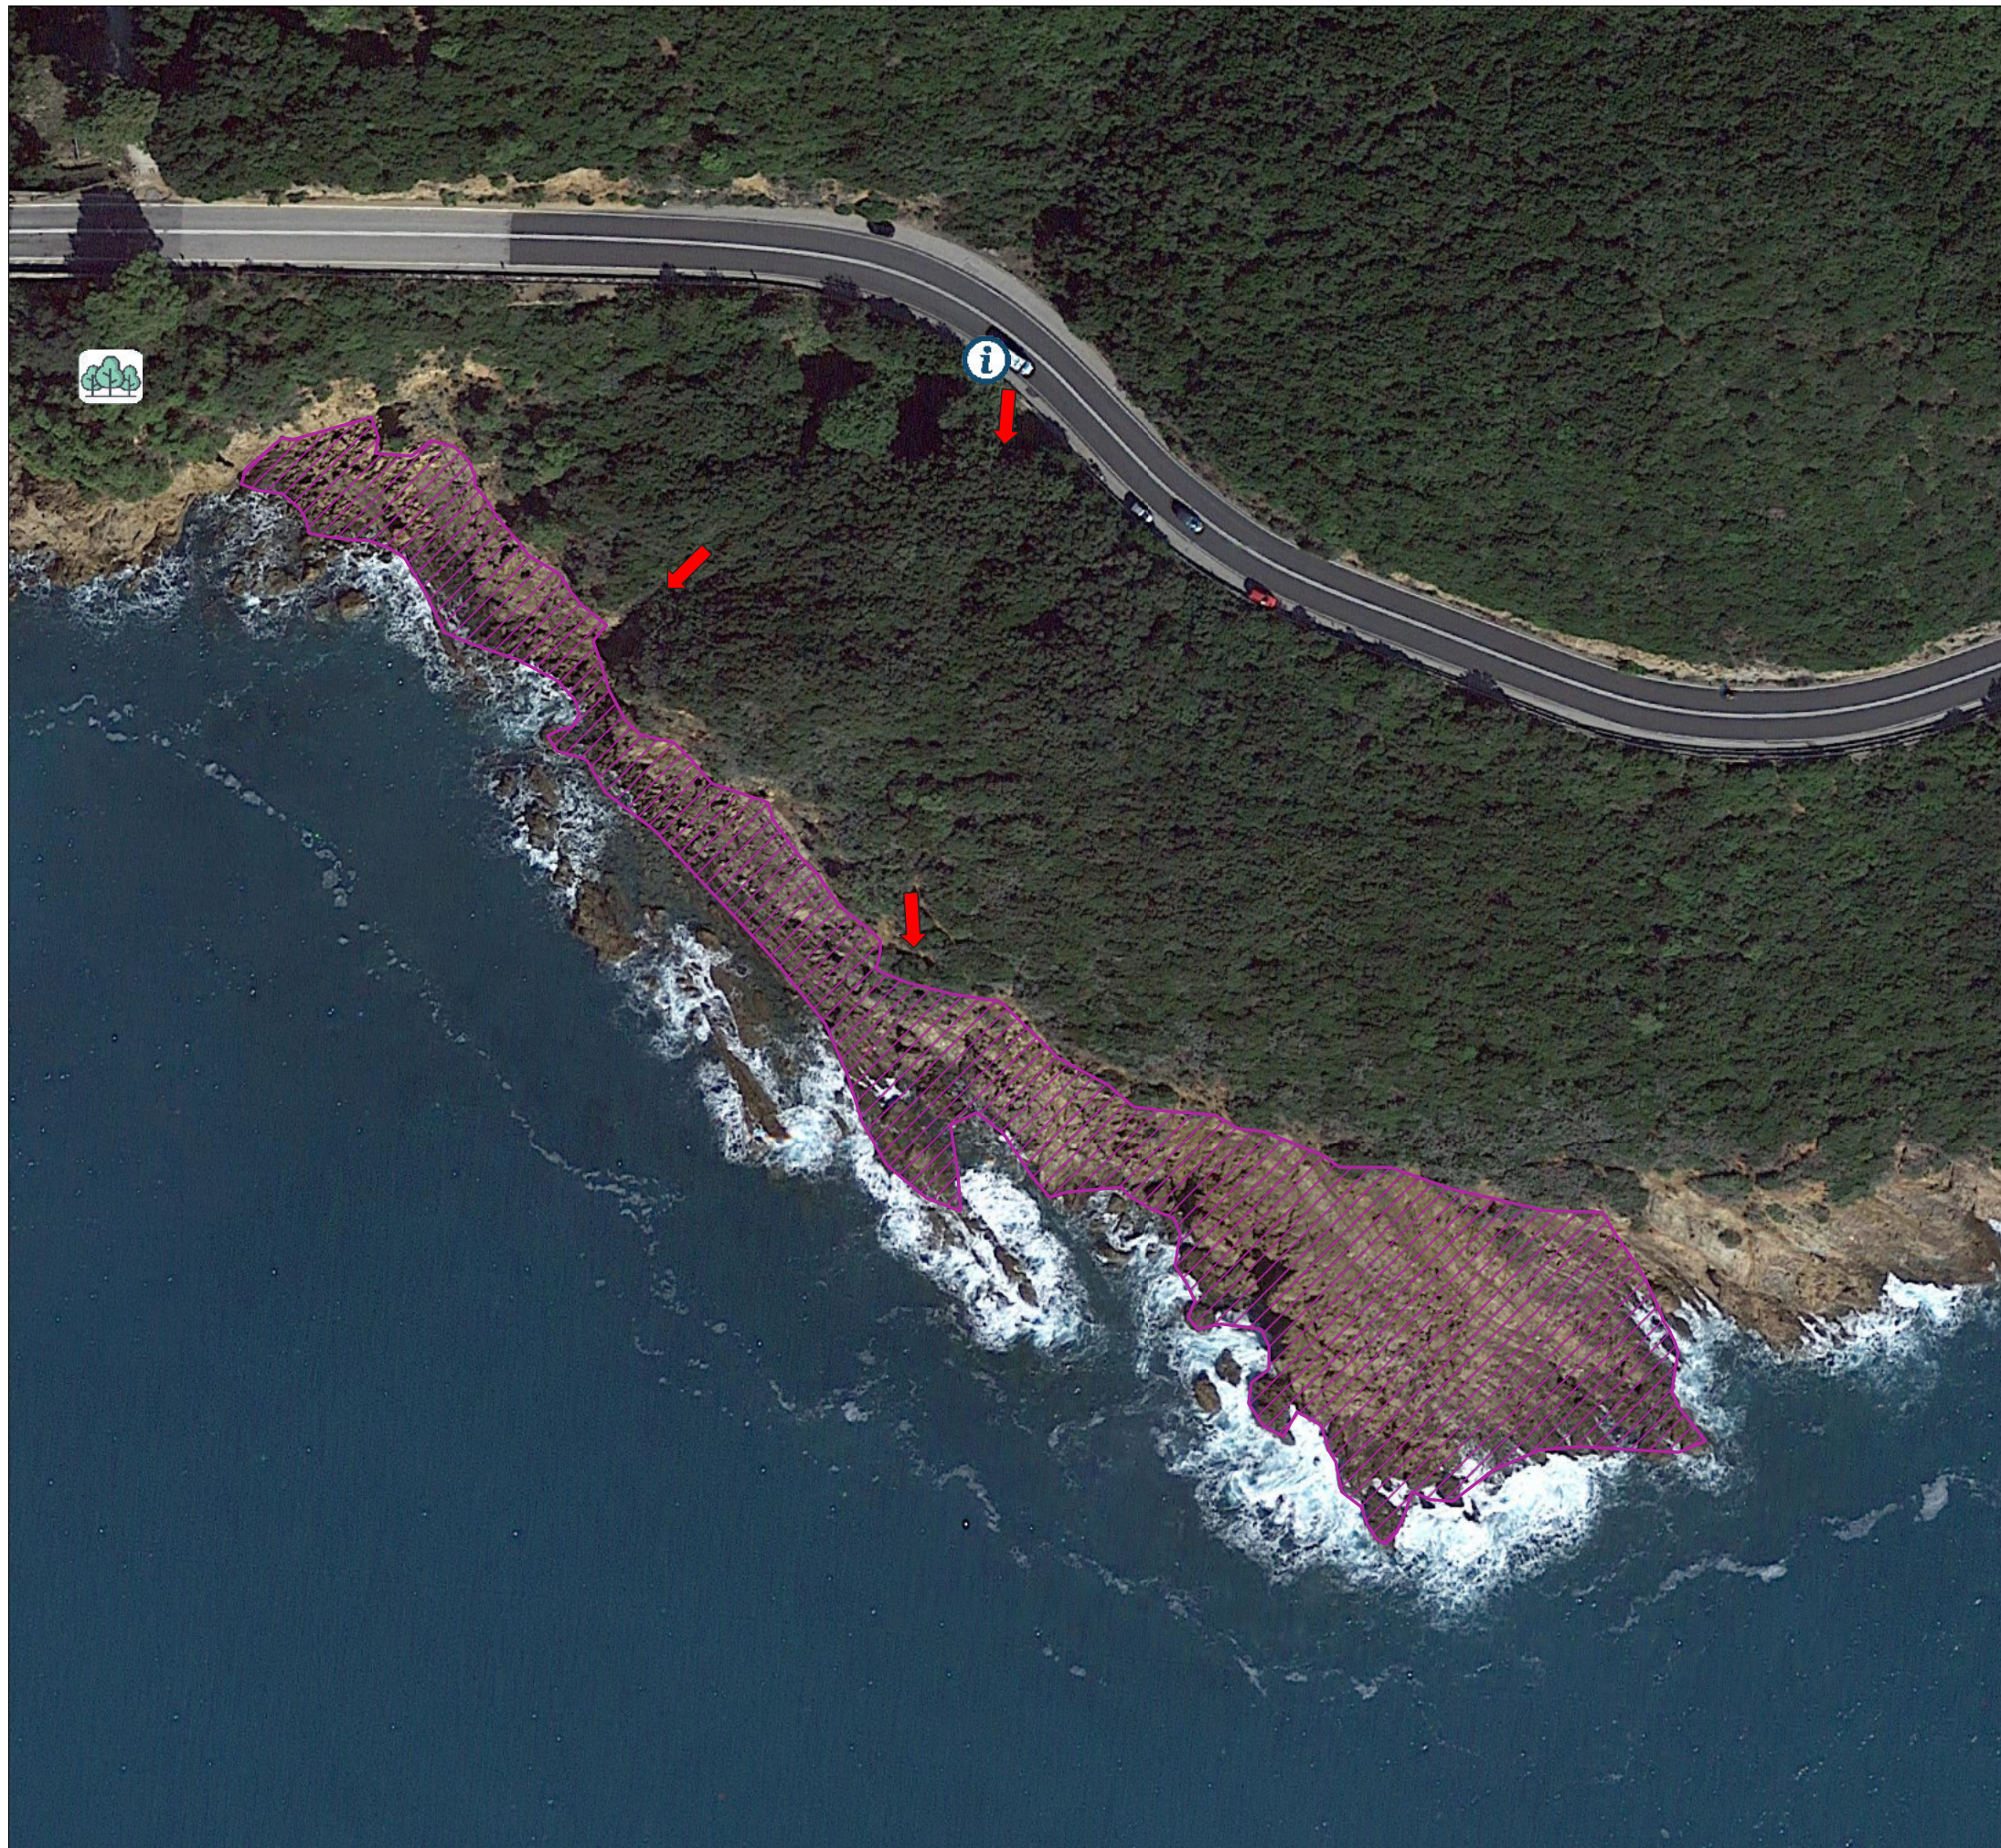
34. SPIAGGIA NATURISTA

Forma	Concava/convessa a mare
Area	6.938 mq
Lunghezza come falcata di costa	250 ml
Larghezza massima	15 ml
Pendenza del piano di arenile	30-50 %
Tipologia di granulometria	scoglio

Il sito si estende sul caratteristico flysch arenaceo tra Calignaia e la Cala del Leone. Il panorama è suggestivo e di notevole valore paesaggistico. L'accesso avviene attraverso un sentiero nel bosco, agevolato da alcune scalette nei punti più scoscesi. Il fondale è alto e ricco di fauna e flora locali. Il parcheggio è libero lungo la strada. L'ambiente è naturale e offre una splendida vista sul promontorio del Sonnino. E' uno dei due tratti di scogliera naturalista e Lgbt friendly.

Non sono presenti servizi, né punti doccia né di rifornimento idrico. Il sito si trova nelle vicinanze di un'arteria di traffico ad alto scorrimento con transito di mezzi pesanti, ma la scogliera e il tratto di bosco offrono una valida schermatura dal rumore. L'accesso all'area necessita di miglioramento e di qualche intervento per rendere la discesa più agevole, soprattutto nella parte finale dove il sentiero ha alcuni tratti poco agevoli. Nel periodo fuori dalla stagione estiva non sono presenti cestini per i rifiuti.
