QCD.A2.2 – Ricognizione sistema costiero: Blu Livorno

BLU LIVORNO

ATLANTE DEGLI SPAZI COSTIERI

giugno 2021

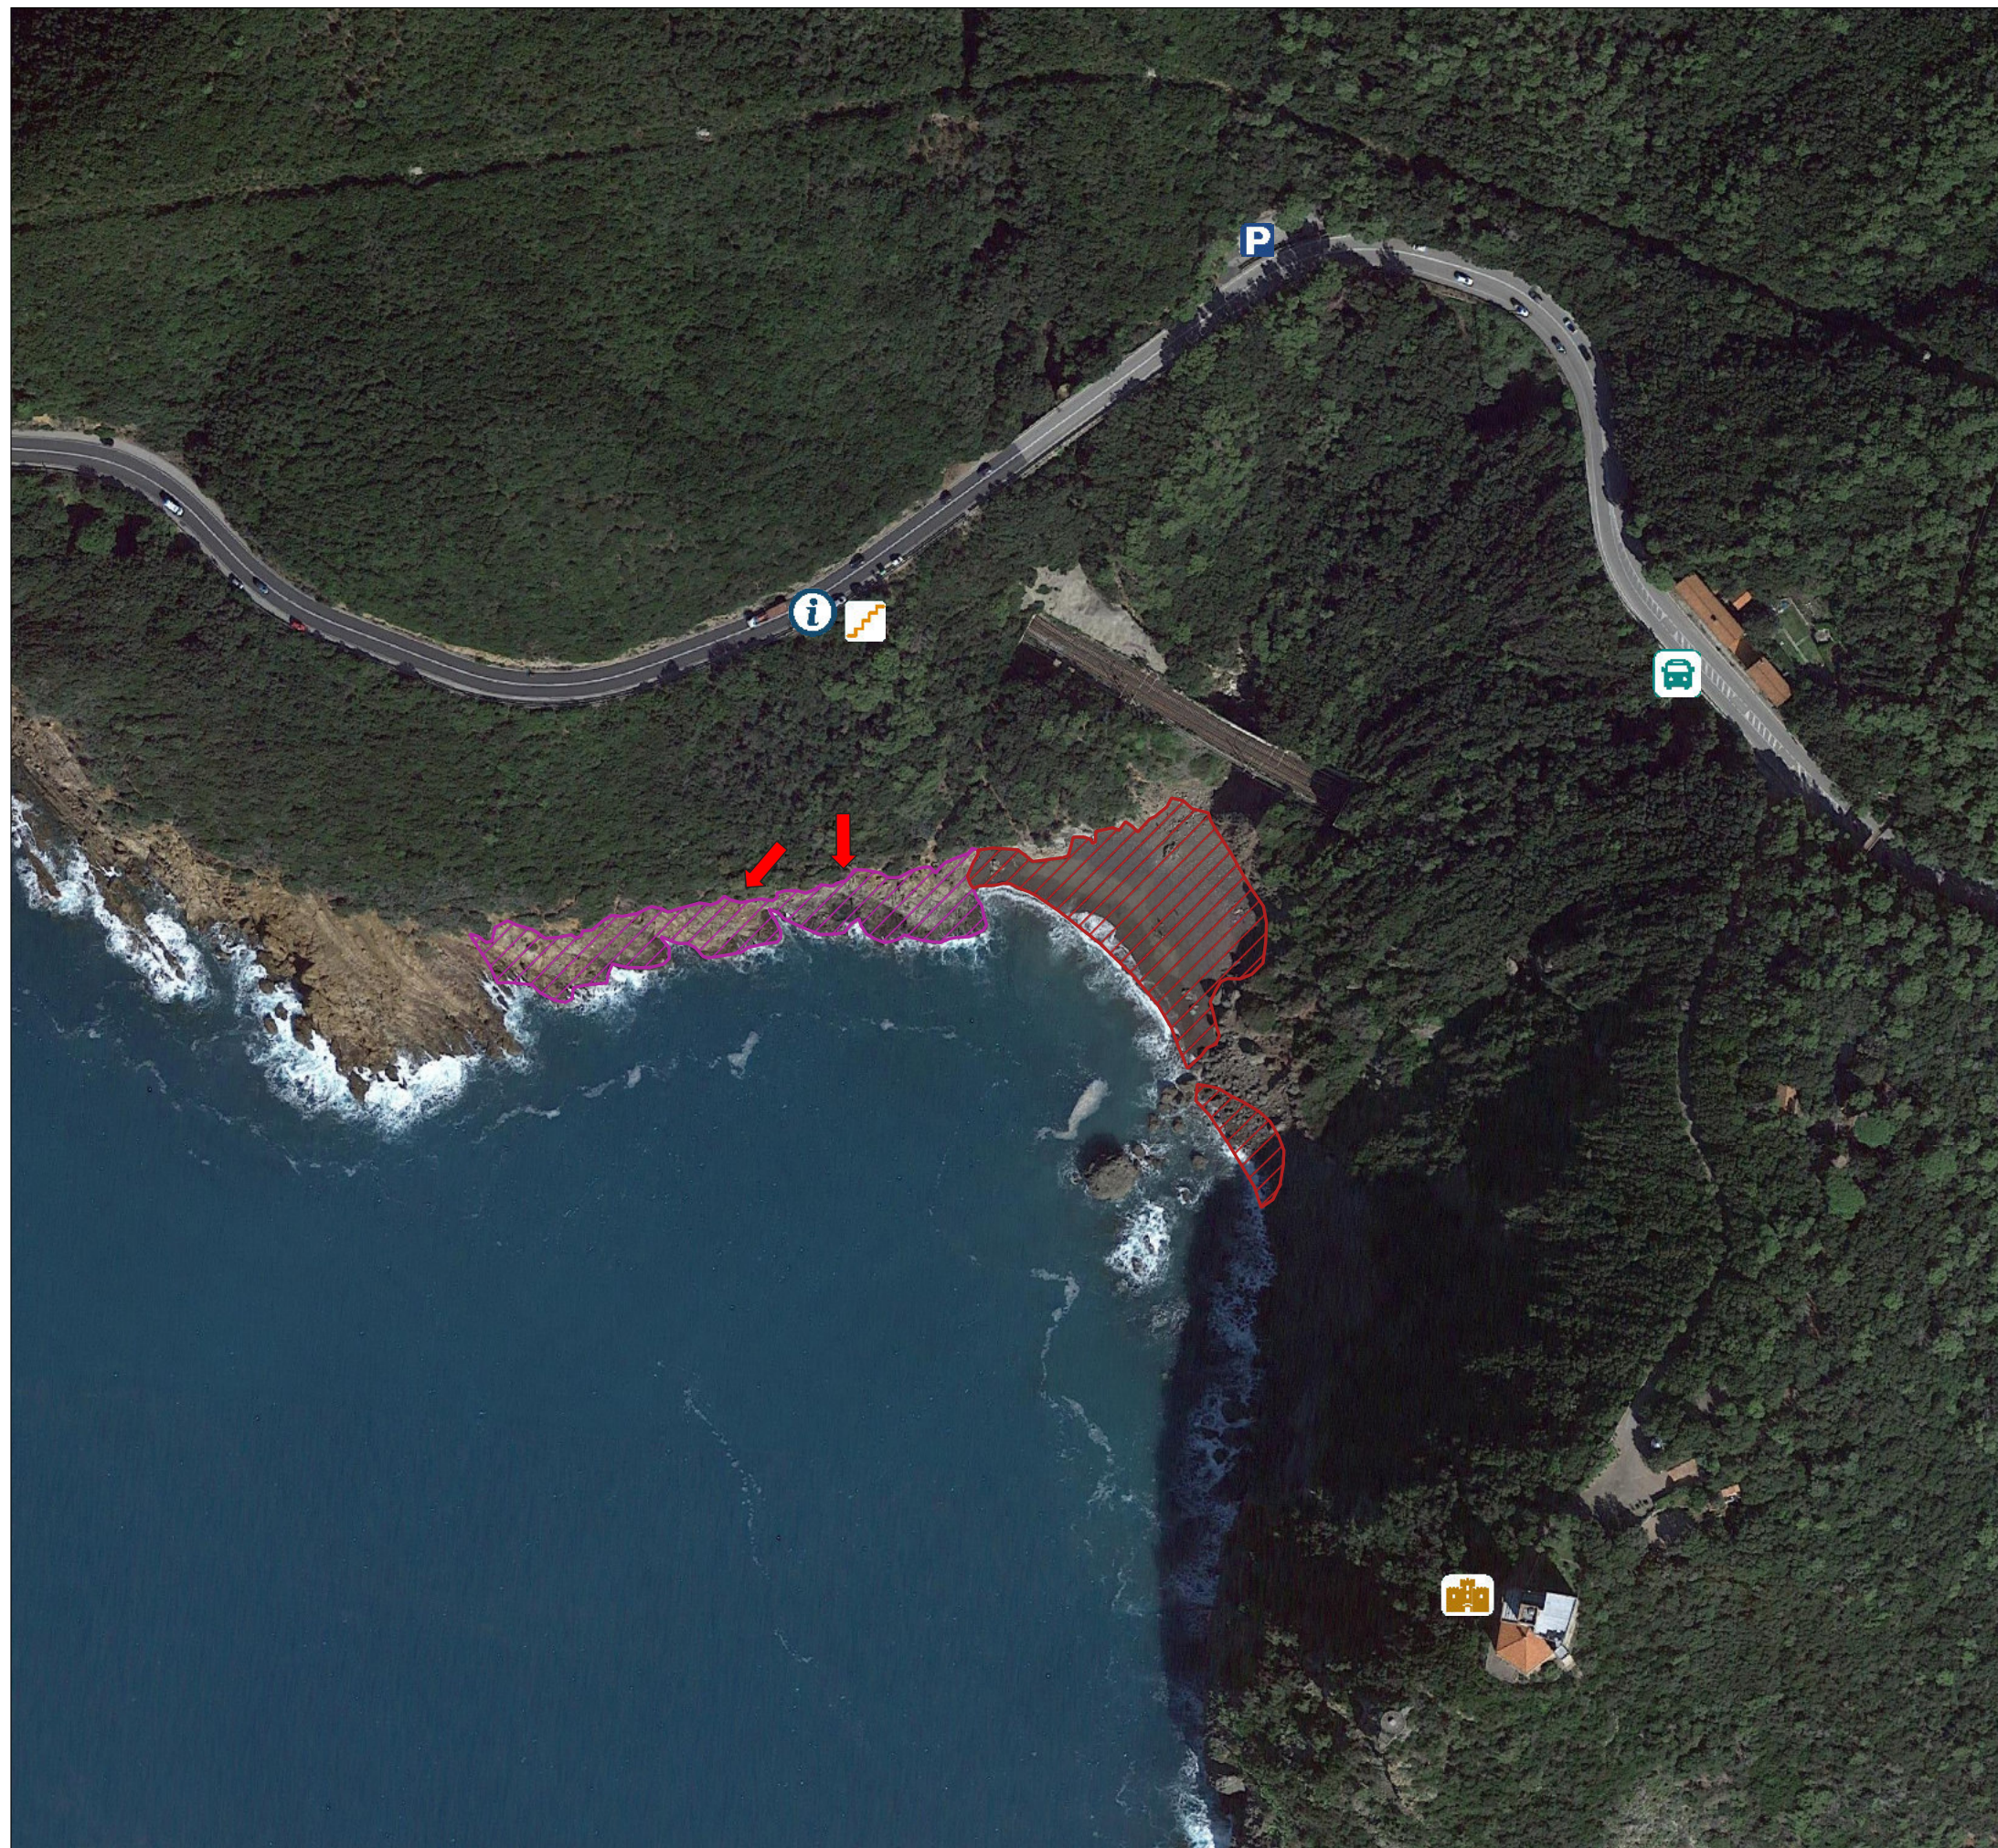
35. CALA DEL LEONE

Il sito è caratterizzato da un'ampia spiaggia in un contesto naturale, delimitata dalla scogliera e dal promontorio del Castel Sonnino. Il panorama è suggestivo e di notevole valore paesaggistico. L'accesso avviene attraverso delle scalette ed un sentiero nel bosco, agevolato da alcune scalette nei punti più scoscesi. Nell'ultimo tratto della discesa sono state scavate delle scalette nella roccia fino alla parte del demanio pubblico. L'arenile è pulito e confortevole. Il fondale è ricco di fauna e flora locali. Il parcheggio è libero lungo la strada. L'ambiente è naturale e offre la possibilità di praticare l'arrampicata. Sono presenti cestini e cassonetti per i rifiuti durante tutto l'anno.

Non sono presenti servizi, né punti doccia né di rifornimento idrico. Nelle vicinanze è presente la ferrovia ed un tratto di strada ad alto scorrimento, ma la notevole altezza dall'arenile mitiga il rumore. L'accesso all'area necessita di manutenzione periodica, mentre la parte finale di accesso all'arenile si trova sulla scogliera ed è priva di scale per cui non è agevole e praticabile per tutta l'utenza.

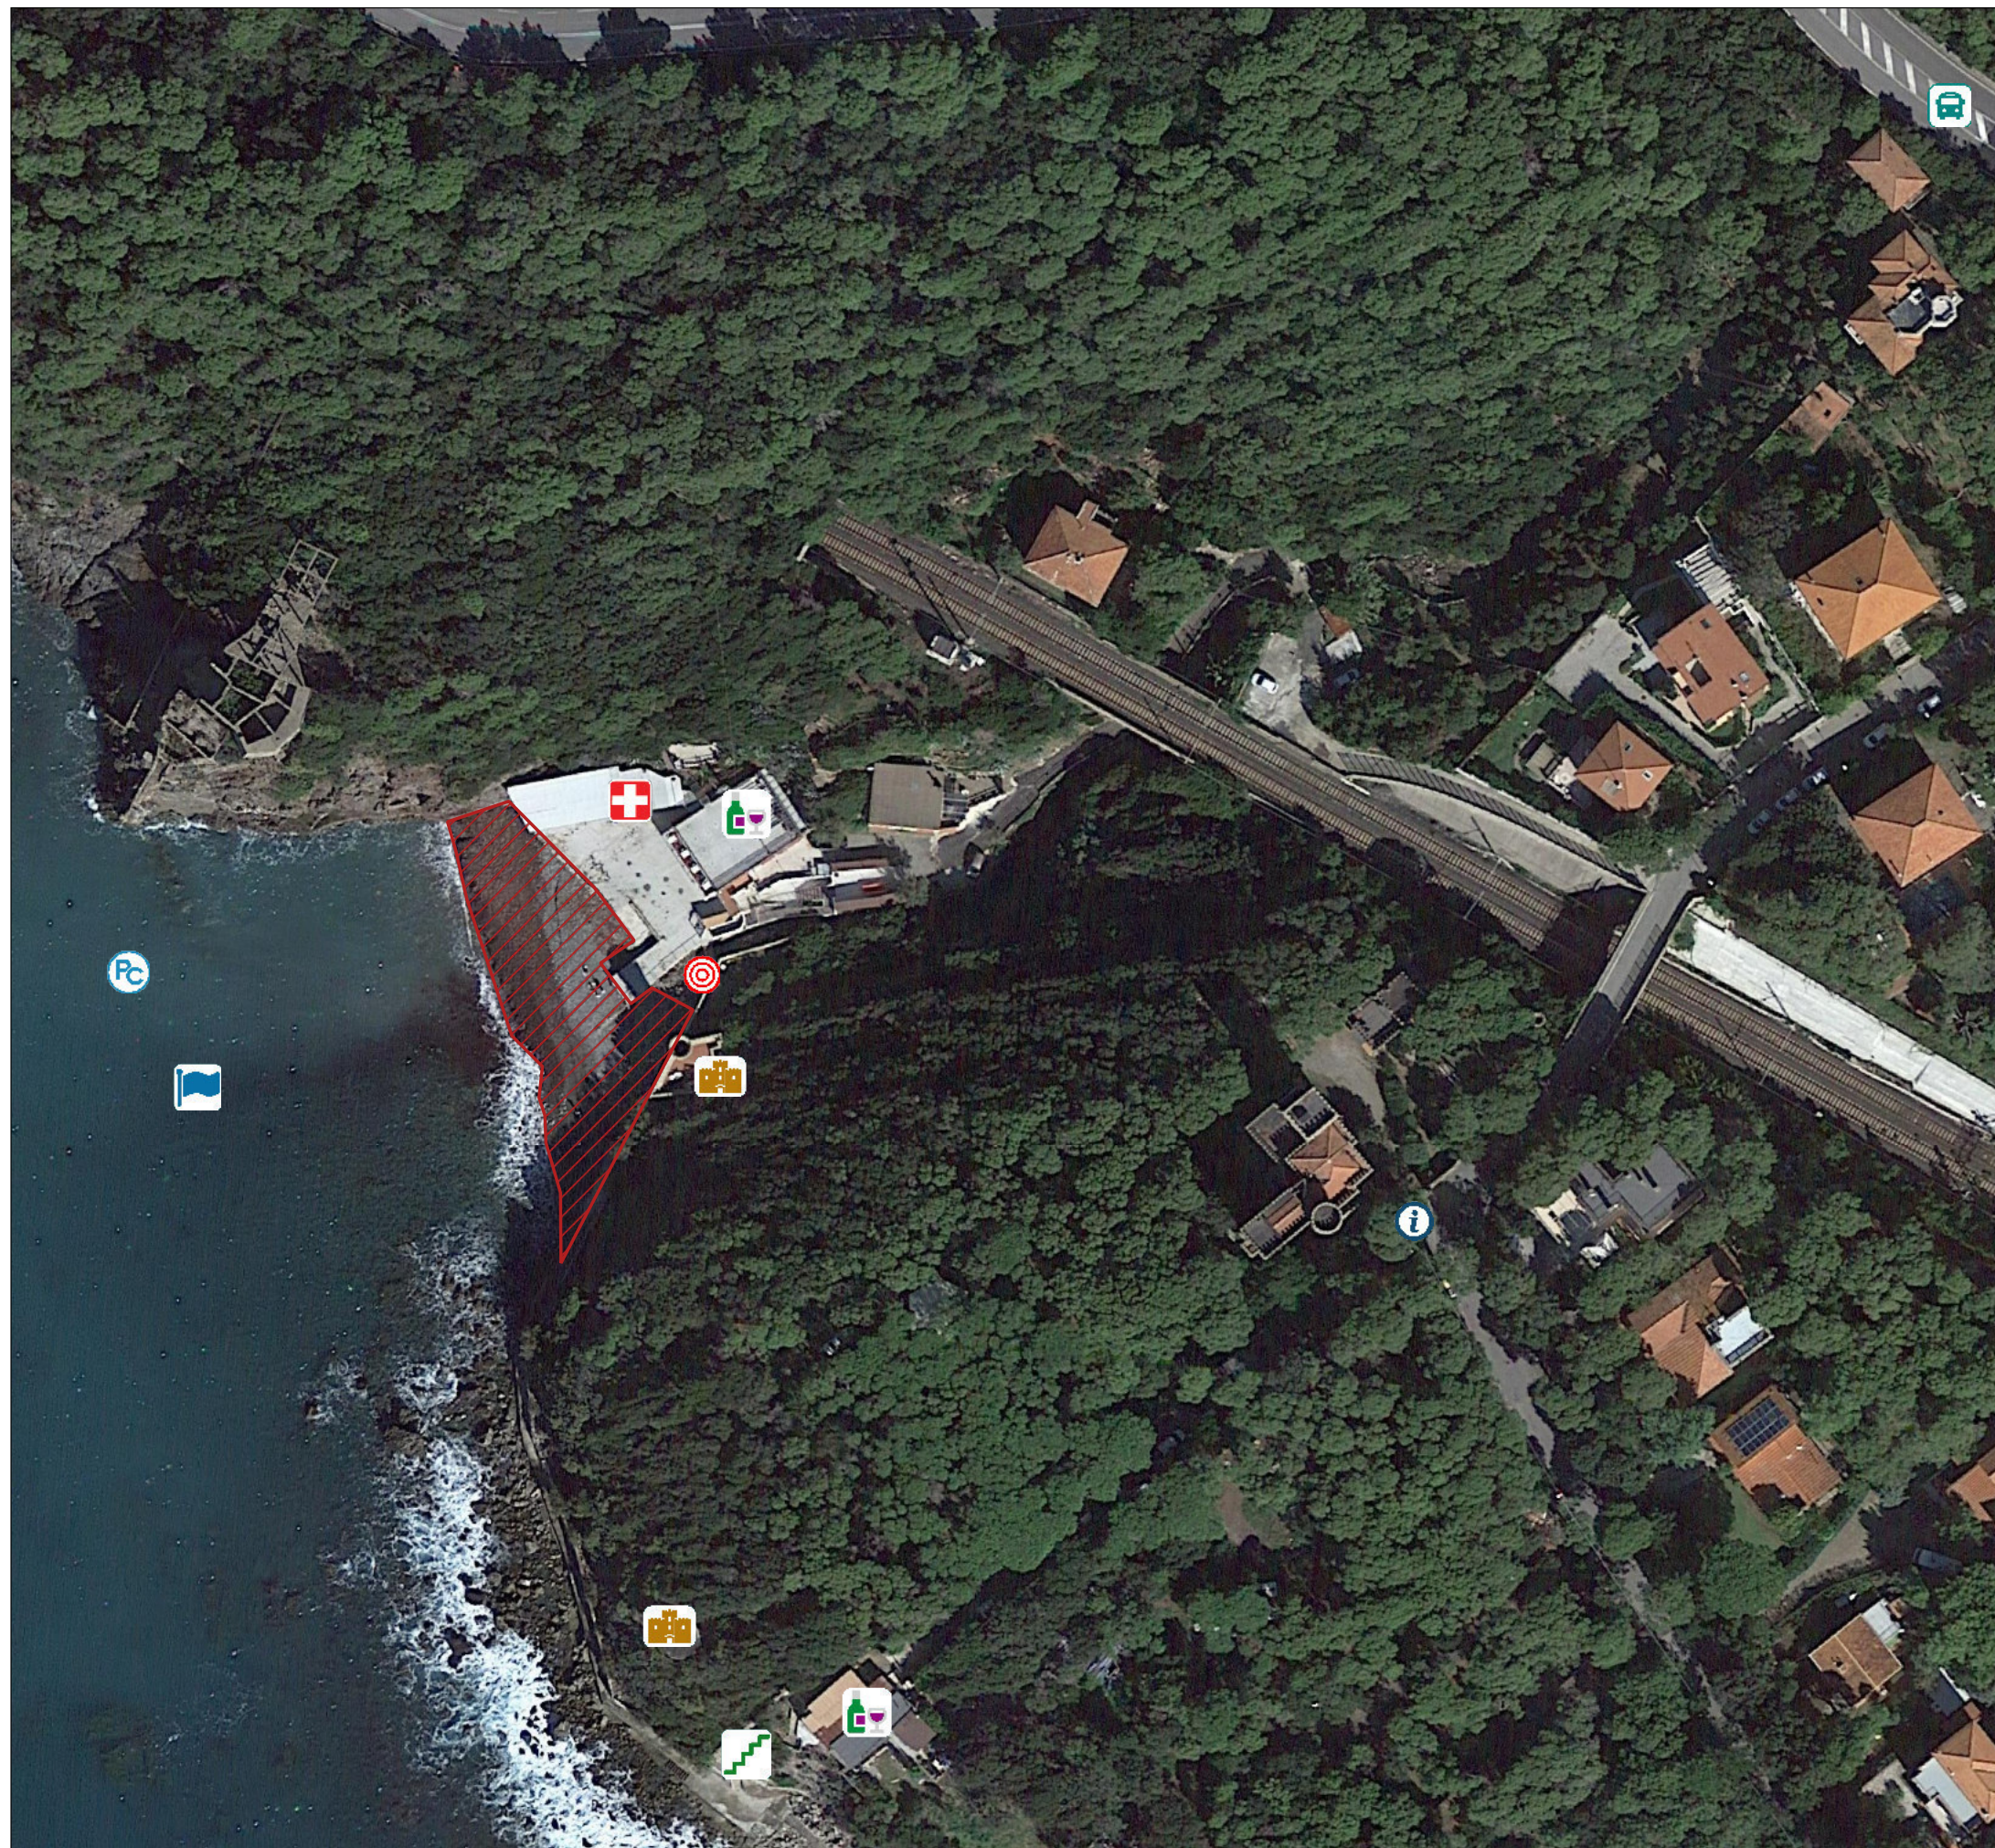
L'arenile del Rogiolo è suddiviso in una piccola parte libera ed una parte attrezzata. La caratteristica baia offre un panorama gradevole, situato a lato del promontorio del Sonnino. E' presente un ristorante/bar al di sopra dello stabilimento presente. L'accesso è agevolato da una strada e dalle scalette. E' possibile accedervi anche dalla passeggiata che conduce al vicino porticciolo di Quercianella. L'accesso al mare è possibile sia dall'arenile che dalle scalette situate nella parte rocciosa a nord.

Non sono presenti punti doccia né di rifornimento idrico. Il parcheggio è situato lungo la vicina strada ma non ci sono aree sufficientemente ampie dedicate. L'arenile si trova in prossimità della linea ferroviaria e non ha una schermatura naturale. E' presente la foce del Botro del Rogiolo che richiede costante pulizia dai detriti trasportati a valle.

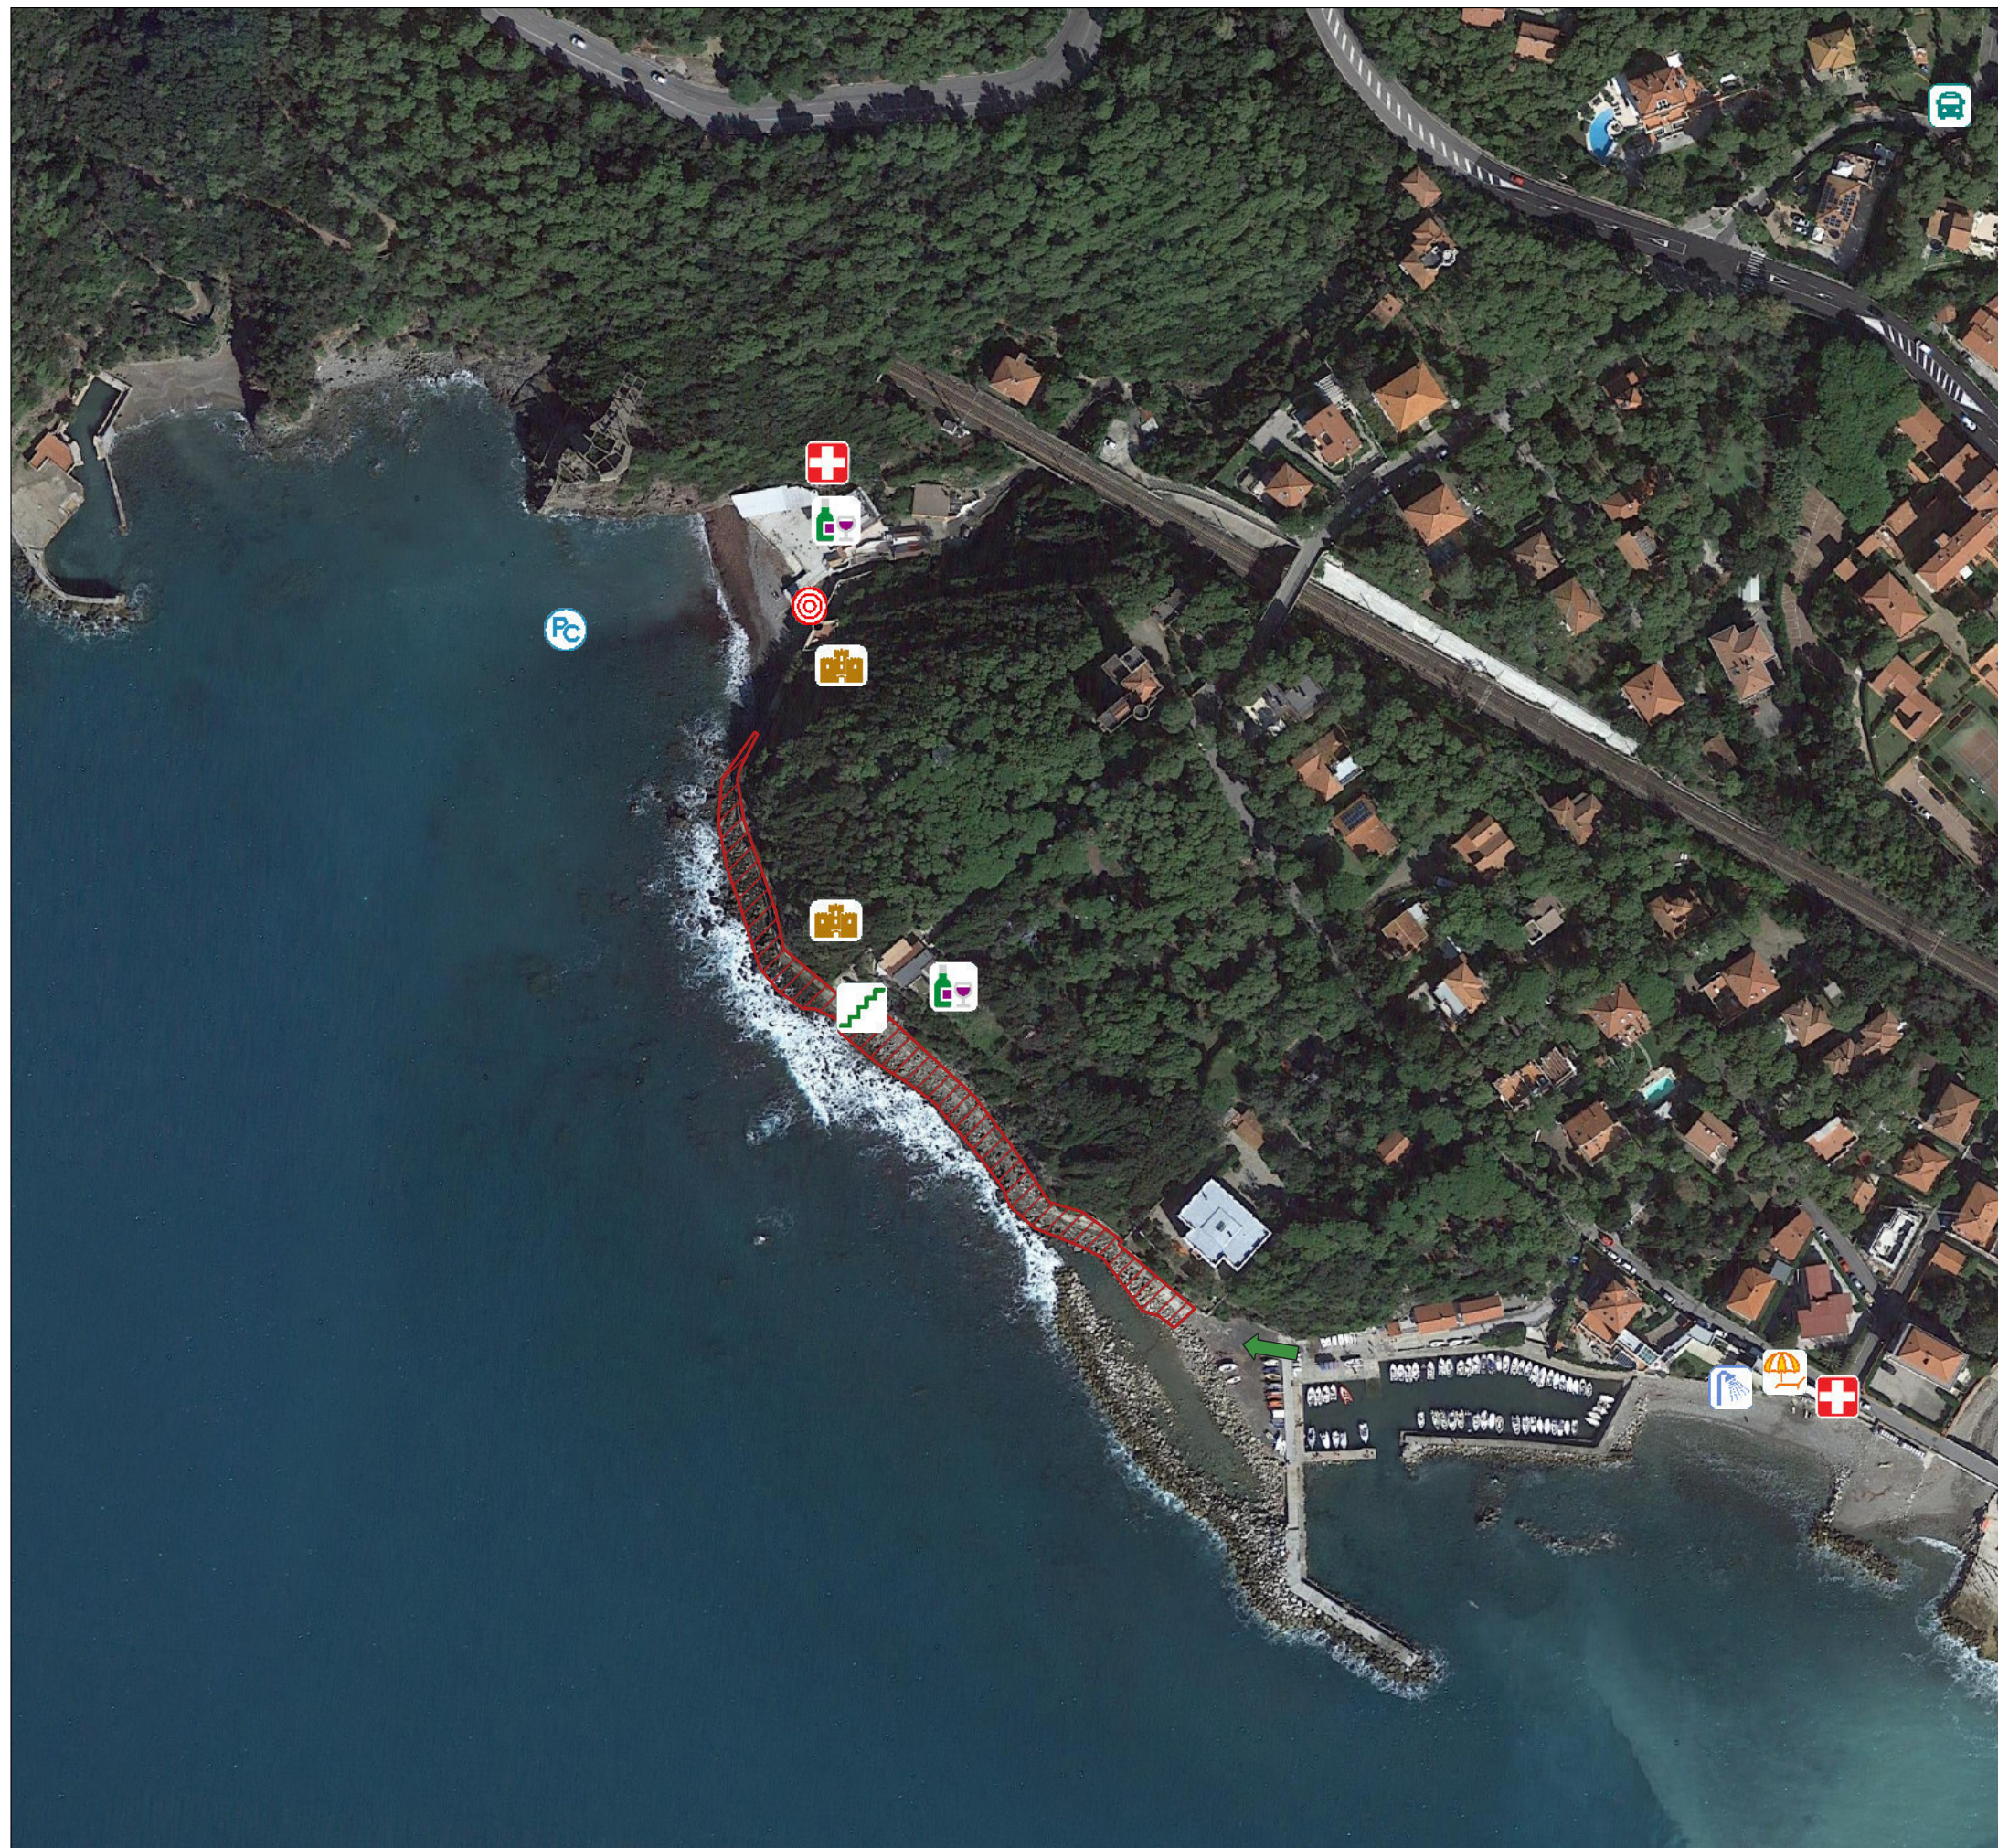
L'ambiente è caratterizzato da una panoramica passeggiata a livello del mare, messa in sicurezza con numerosi interventi. La passeggiata mette in collegamento il porticciolo di Quercianella con l'arenile del Rogiolo, per cui oltre che da questi siti, l'accesso è agevole da una scalinata situata nella parte nord. Il parcheggio è libero lungo la strada. E' presente un ristorante/bar con una gradevole terrazza vista mare all'inizio della scalinata. L'ambiente è riparato da eventuali fonti di rumore e offre una meravigliosa vista sull'adiacente promontorio del Sonnino.

La passeggiata è piuttosto frequentata nonostante la mancanza di spazi confortevoli. Sono stati inseriti dei tratti cementati che permettono la fruibilità ma che contrastano con l'ambiente naturale. Gli interventi di messa in sicurezza rendono artificiale la parte di falesia. Non sono presenti punti doccia né di approvvigionamento idrico. I mezzi pubblici distano circa 500 metri. L'accesso al mare è reso difficoltoso dalla presenza di rocce di considerevole dimensione.

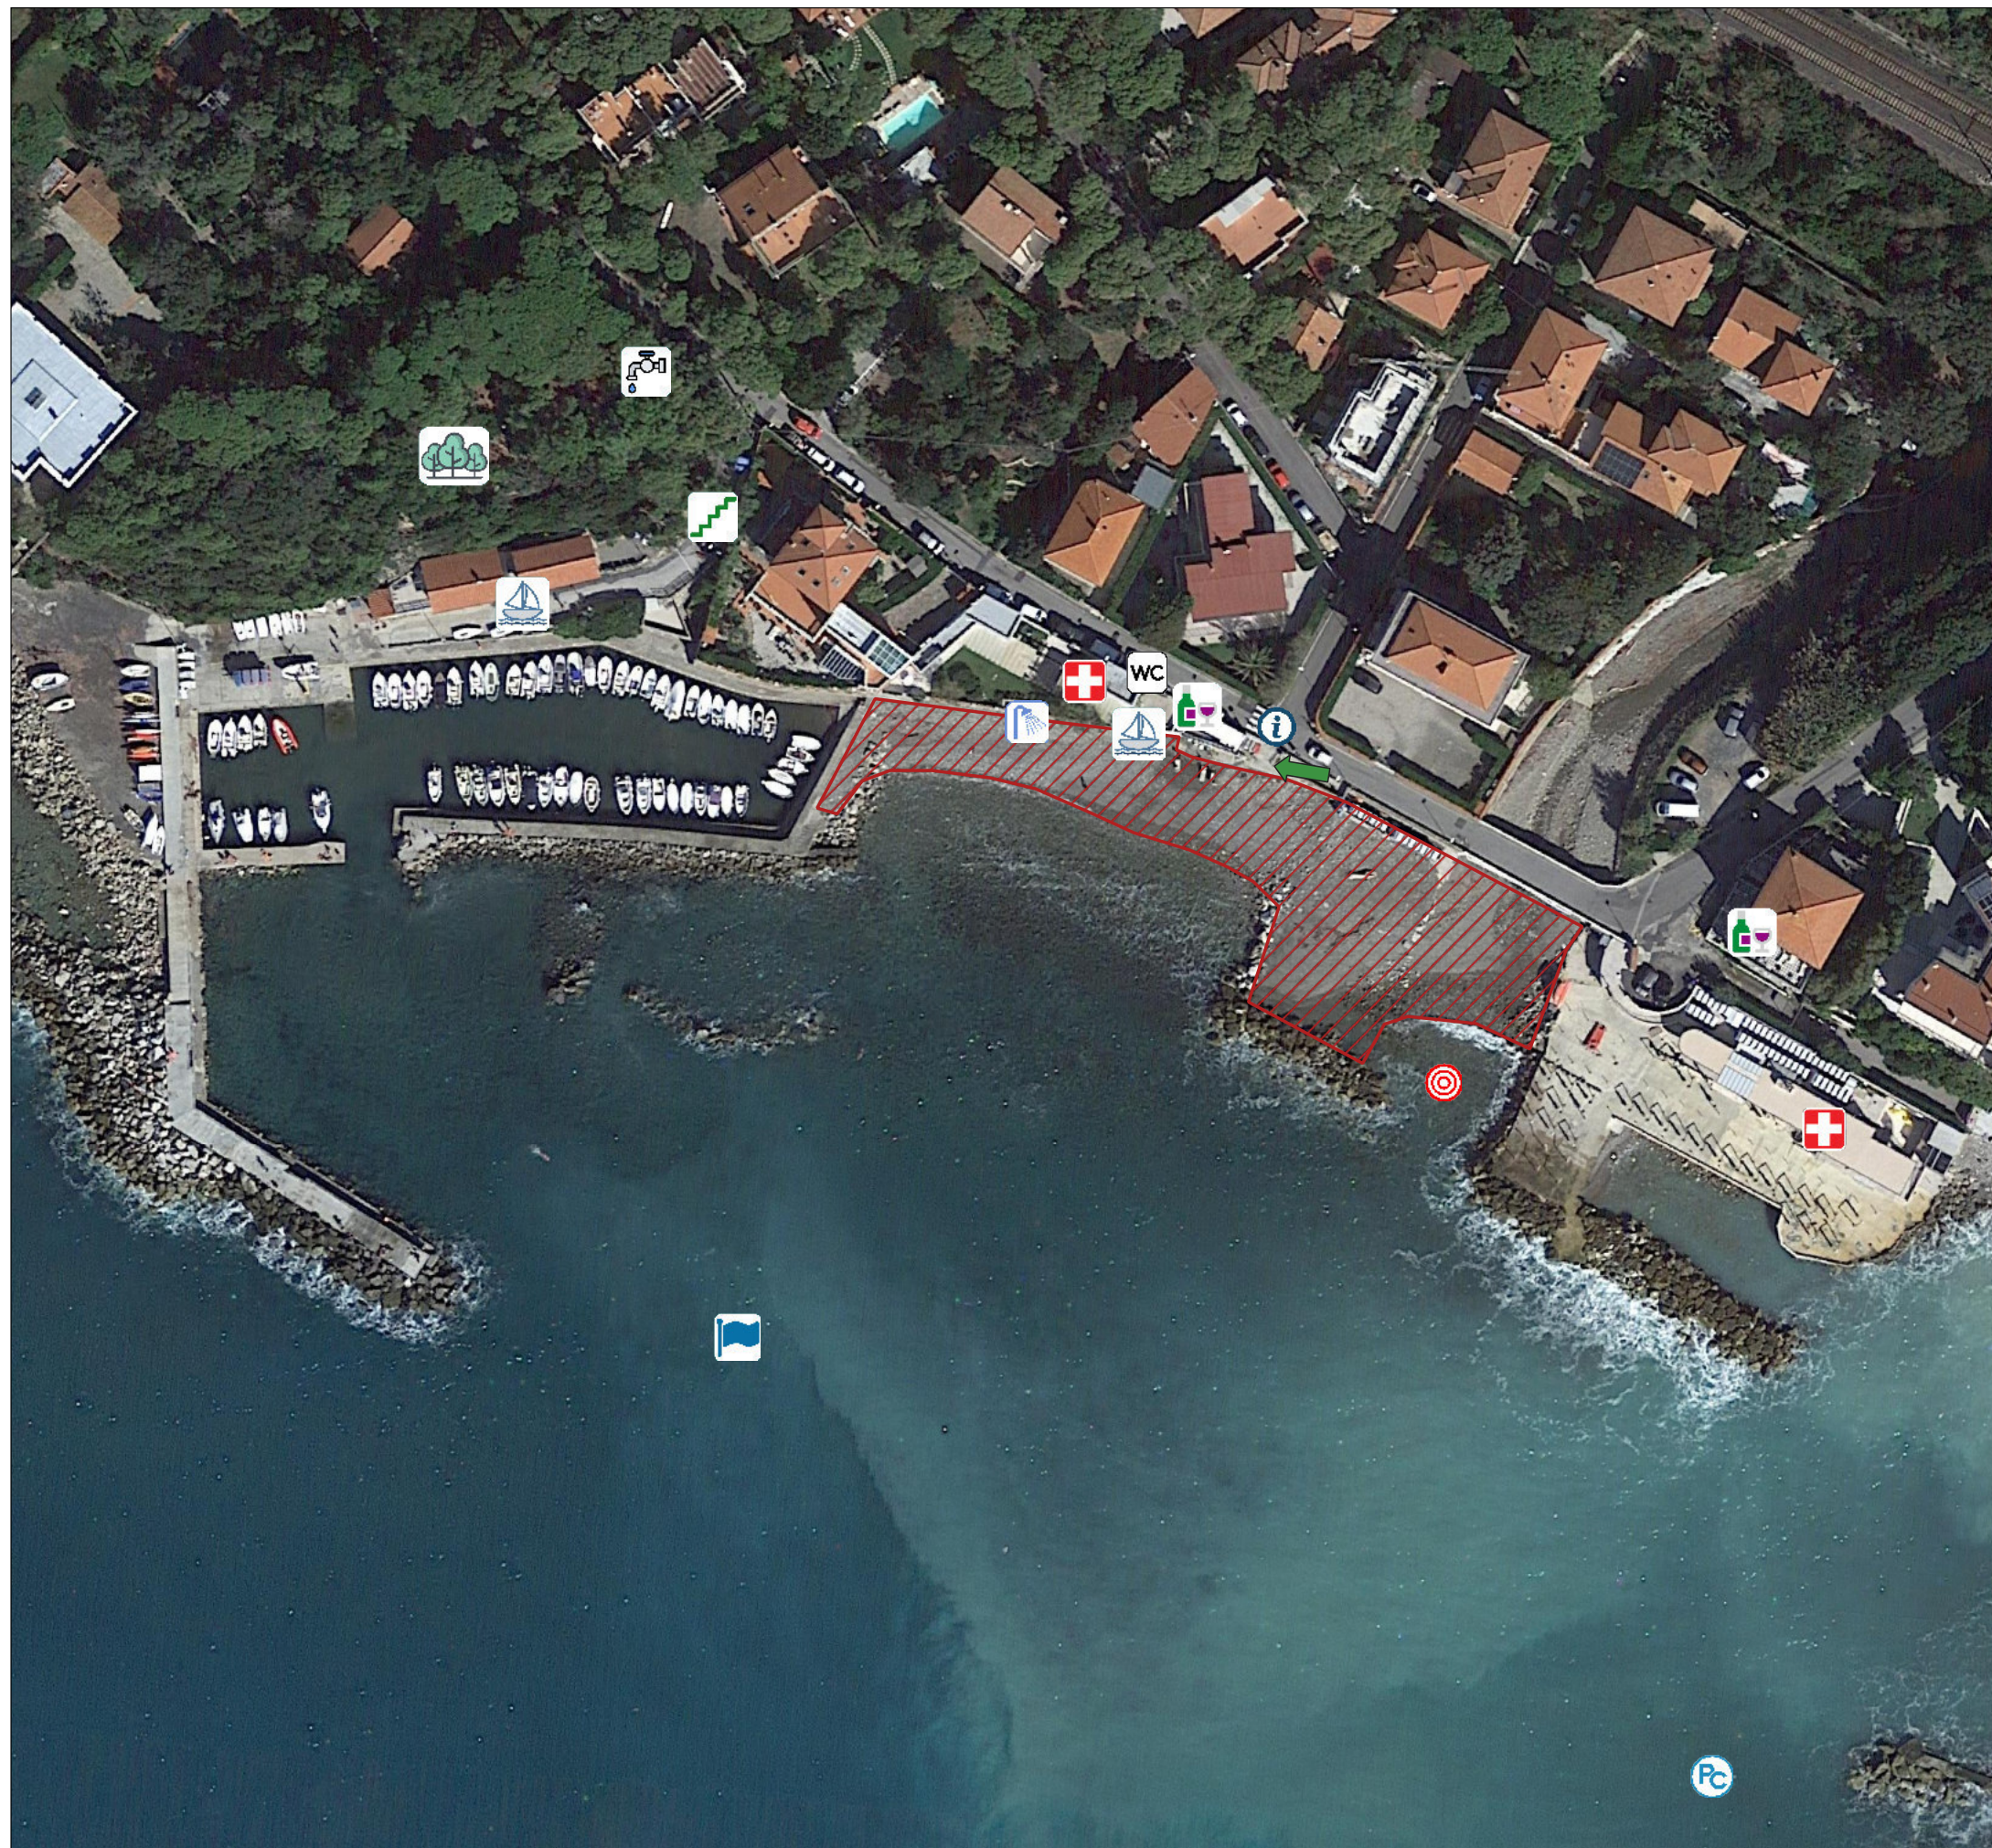
L'arenile è raggiungibile dalla strada, attraverso uno scivolo di cemento e delle scalette. Il parcheggio è libero lungo la carreggiata. Sono presenti cestini per i rifiuti all'accesso. La spiaggia è attrezzata nella stagione estiva e offre la possibilità di noleggio sdraio e ombrelloni, oltre ad altri servizi quali la doccia, la toilette e un bar con terrazza al di sopra dell'arenile e la presenza di assistenti bagnanti. L'arenile è confortevole e offre la possibilità di balneazione sicura anche per i bambini. A pochi metri si trova un giardino pubblico che offre ampia ombreggiatura.

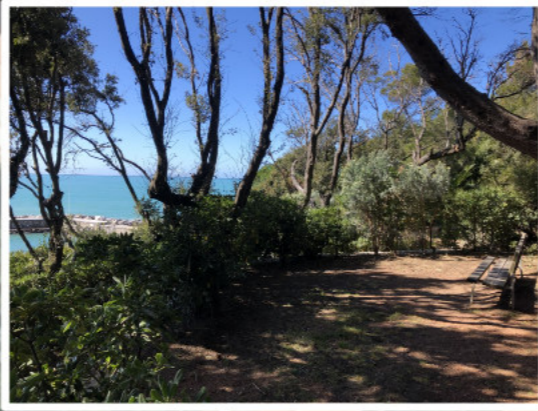
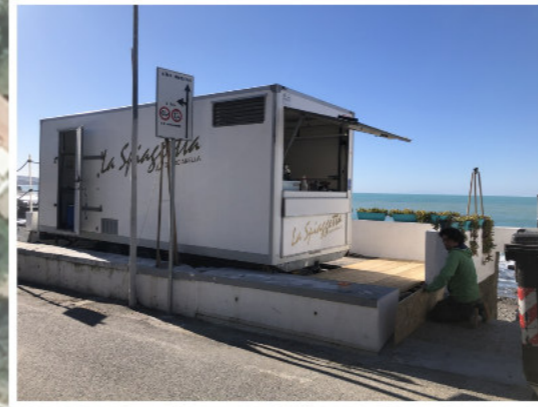
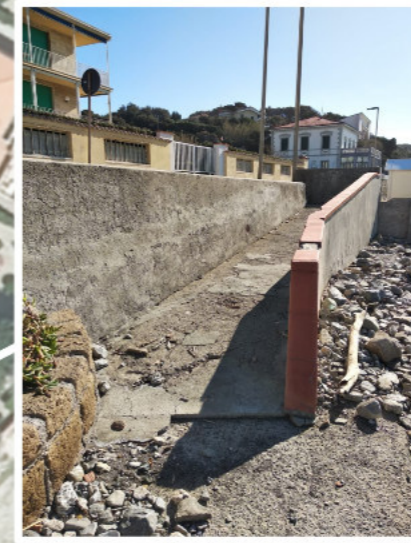
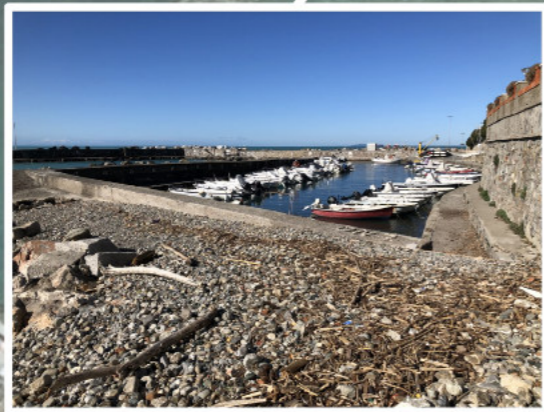
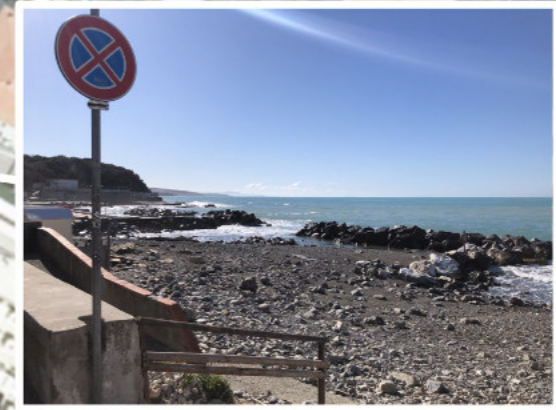
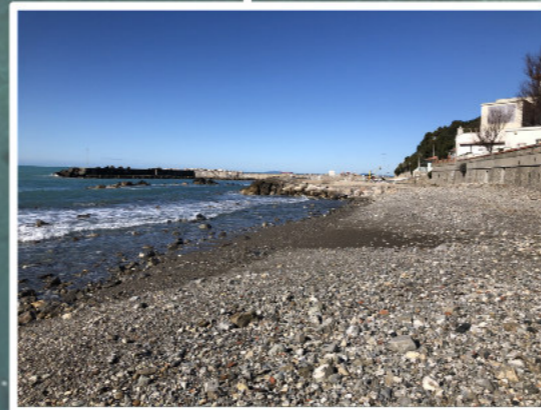
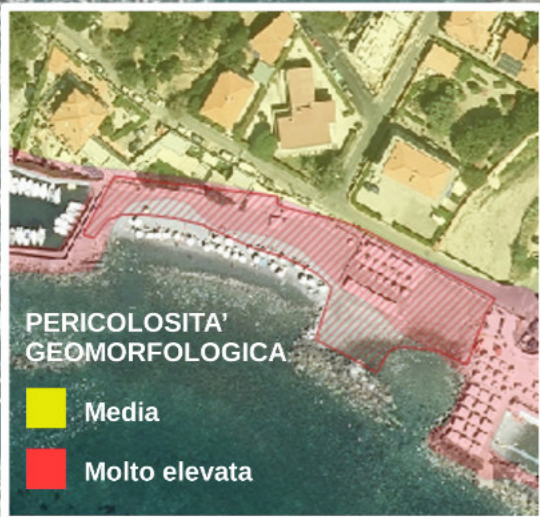
L'arenile si trova accanto al porticciolo di Quercianella. Nella parte a sud confina con la foce del Botro Quercianella. Data l'alta frequentazione mancano adeguate zone di parcheggio nelle vicinanze. I mezzi pubblici sono distanti quasi 500 metri dall'arenile. Sono necessari frequenti livellamenti dell'arenile che è esposto alle mareggiate invernali.

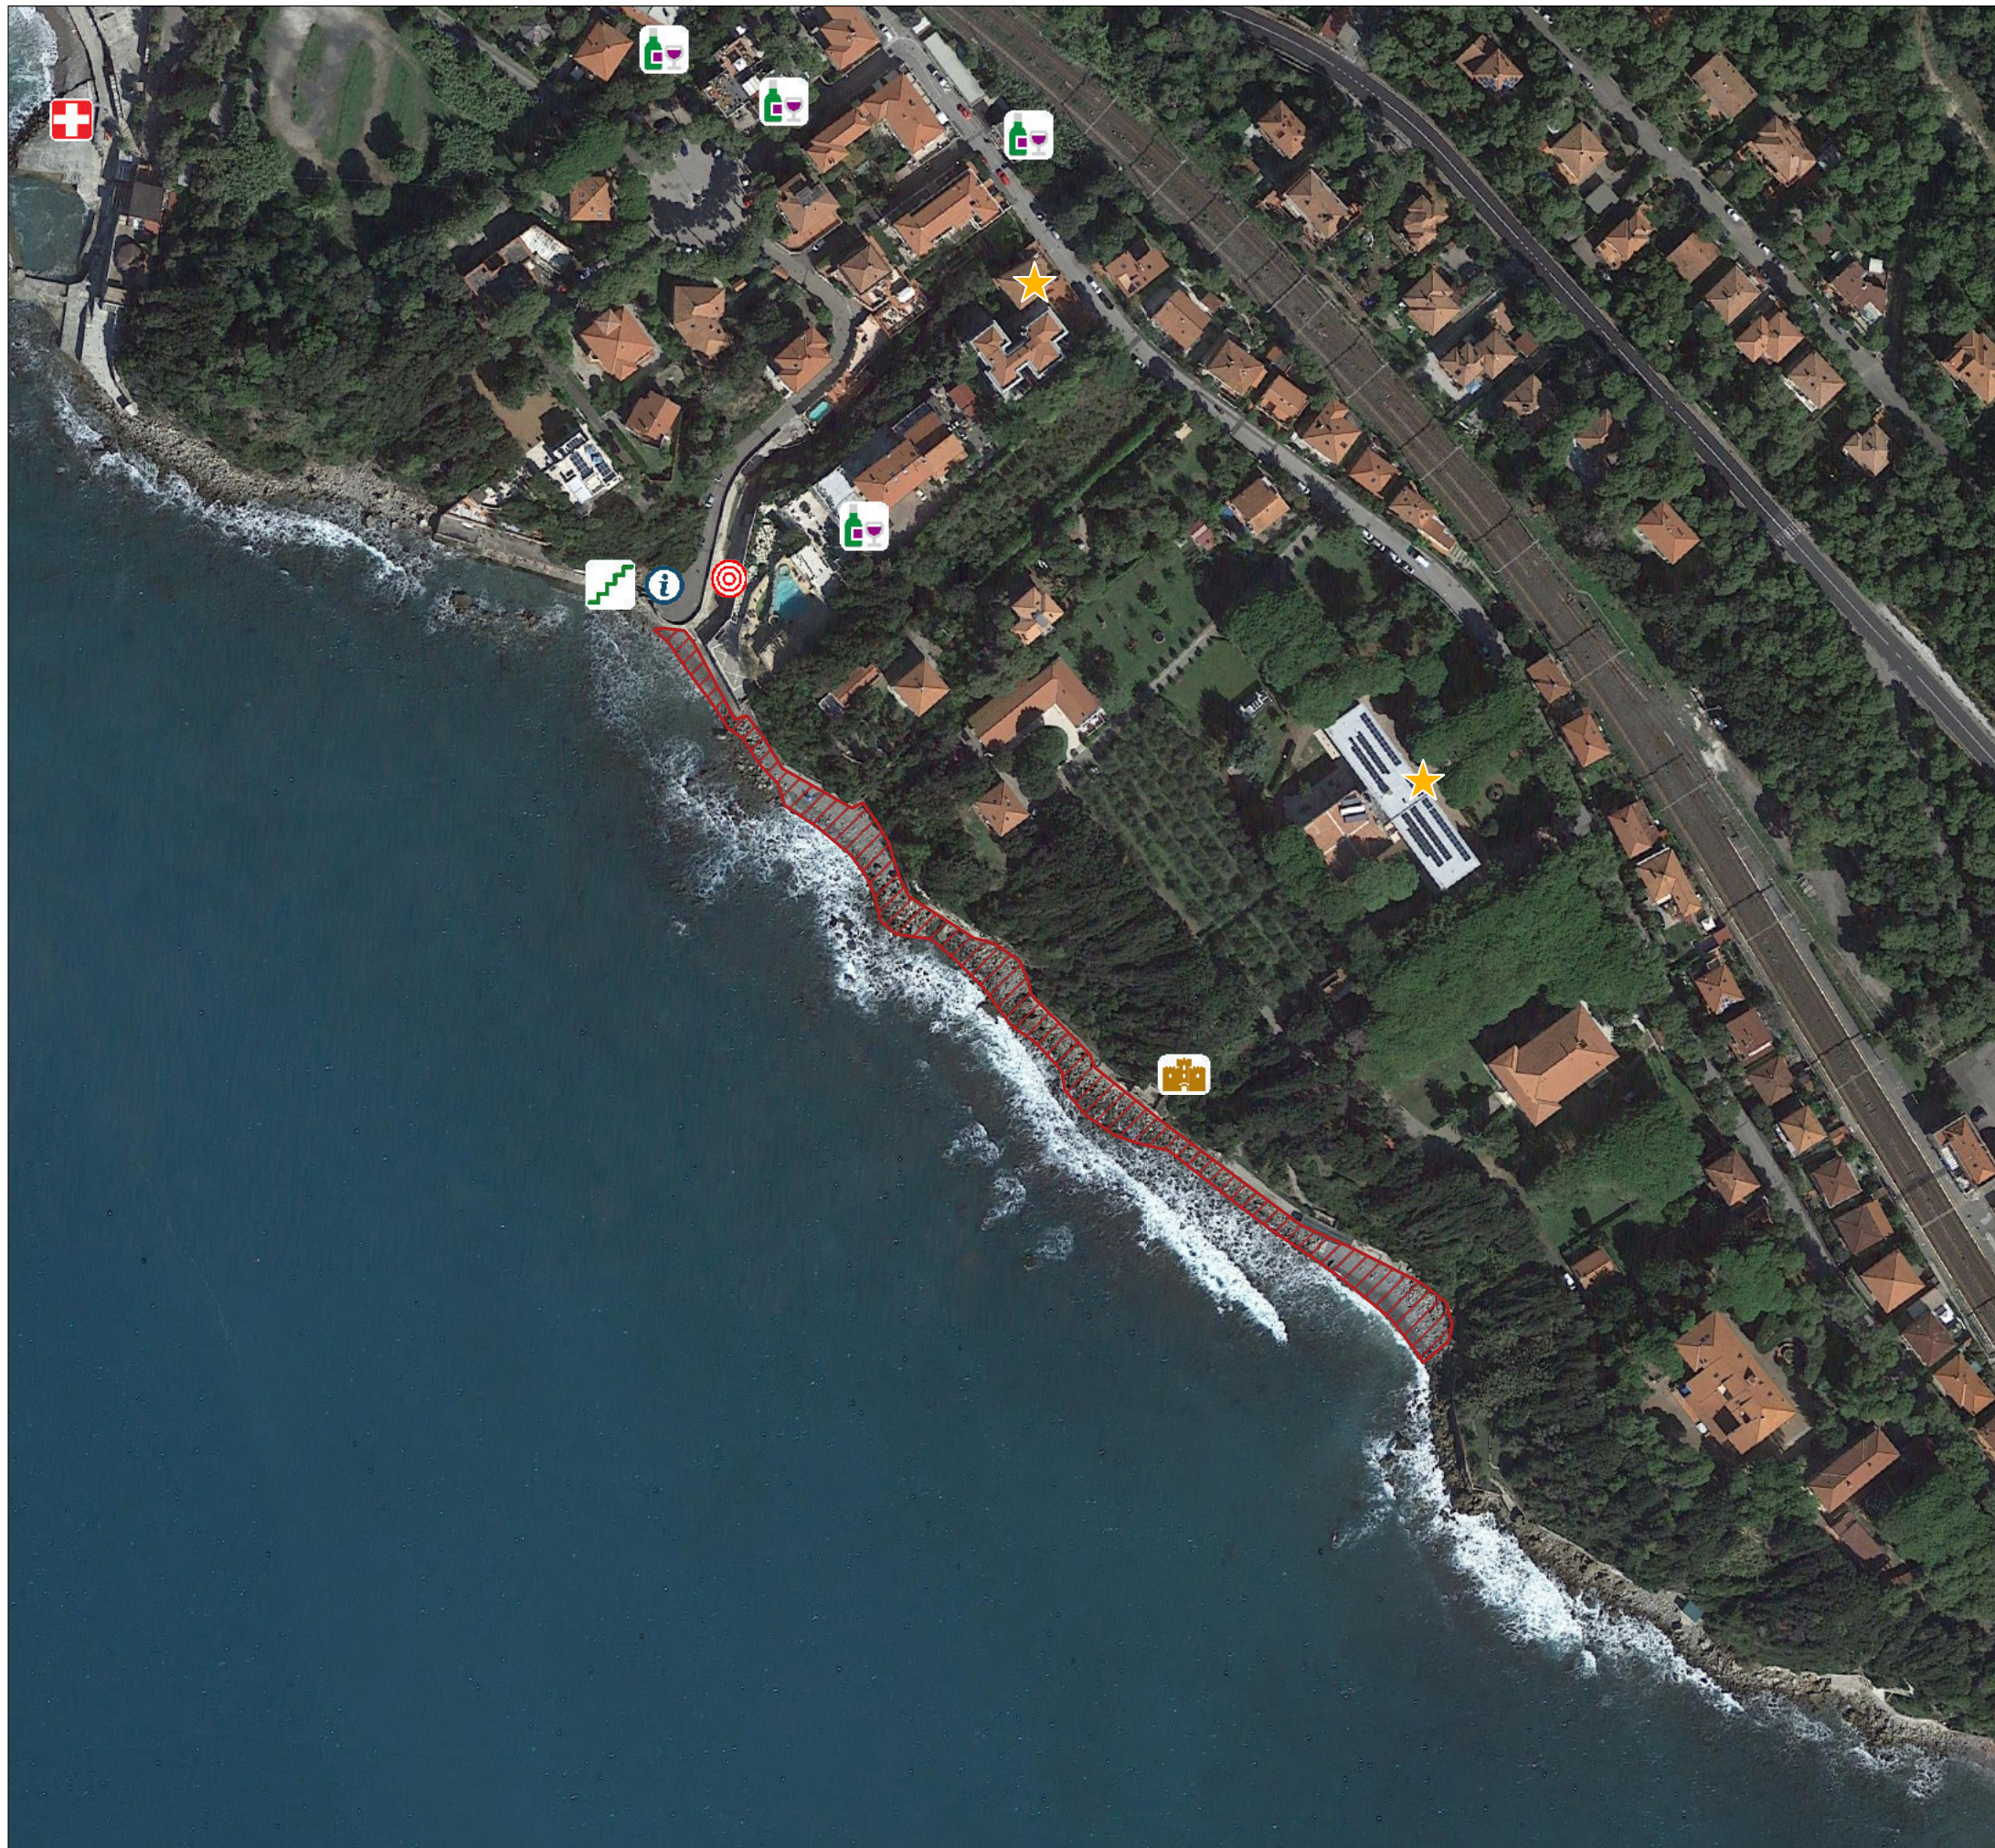
39. ARENILE DELLA MADONNINA

L'arenile è raggiungibile dalla strada ,attraverso delle scalette. Il parcheggio è libero lungo la carreggiata. Sono presenti cestini per i rifiuti all'accesso. L'ambiente è naturale e offre un gradevole panorama. Il tratto in questione è costituito da rocce di varia dimensione, intervallato da tratti a granulometria più fine piuttosto confortevoli. Nei punti di agile accesso al mare il fondale si presenta ricco di vita e con una profondità discreta. Sul retro sono presenti abitazioni private per cui l'arenile è isolato dal traffico e dal rumore. Sono facilmente raggiungibili le attività commerciali del vicino centro abitato.

Non sono presenti servizi, né punti doccia pubblici né punti di rifornimento idrico. Alcuni tratti presentano una ridotta pericolosità geomorfologica, ma sono distanti dalla parte praticabile vicino al mare. L'accesso al mare è difficoltoso in diversi tratti a causa della presenza di rocce di varia dimensione. La parte di arenile più confortevole è situata a circa 300 metri dall'accesso. L'accesso all'arenile si trova in corrispondenza della foce del Fosso della Madonnina.
