QCD.A2.2 – Ricognizione sistema costiero: Blu Livorno

BLU LIVORNO

ATLANTE DEGLI SPAZI COSTIERI

giugno 2021

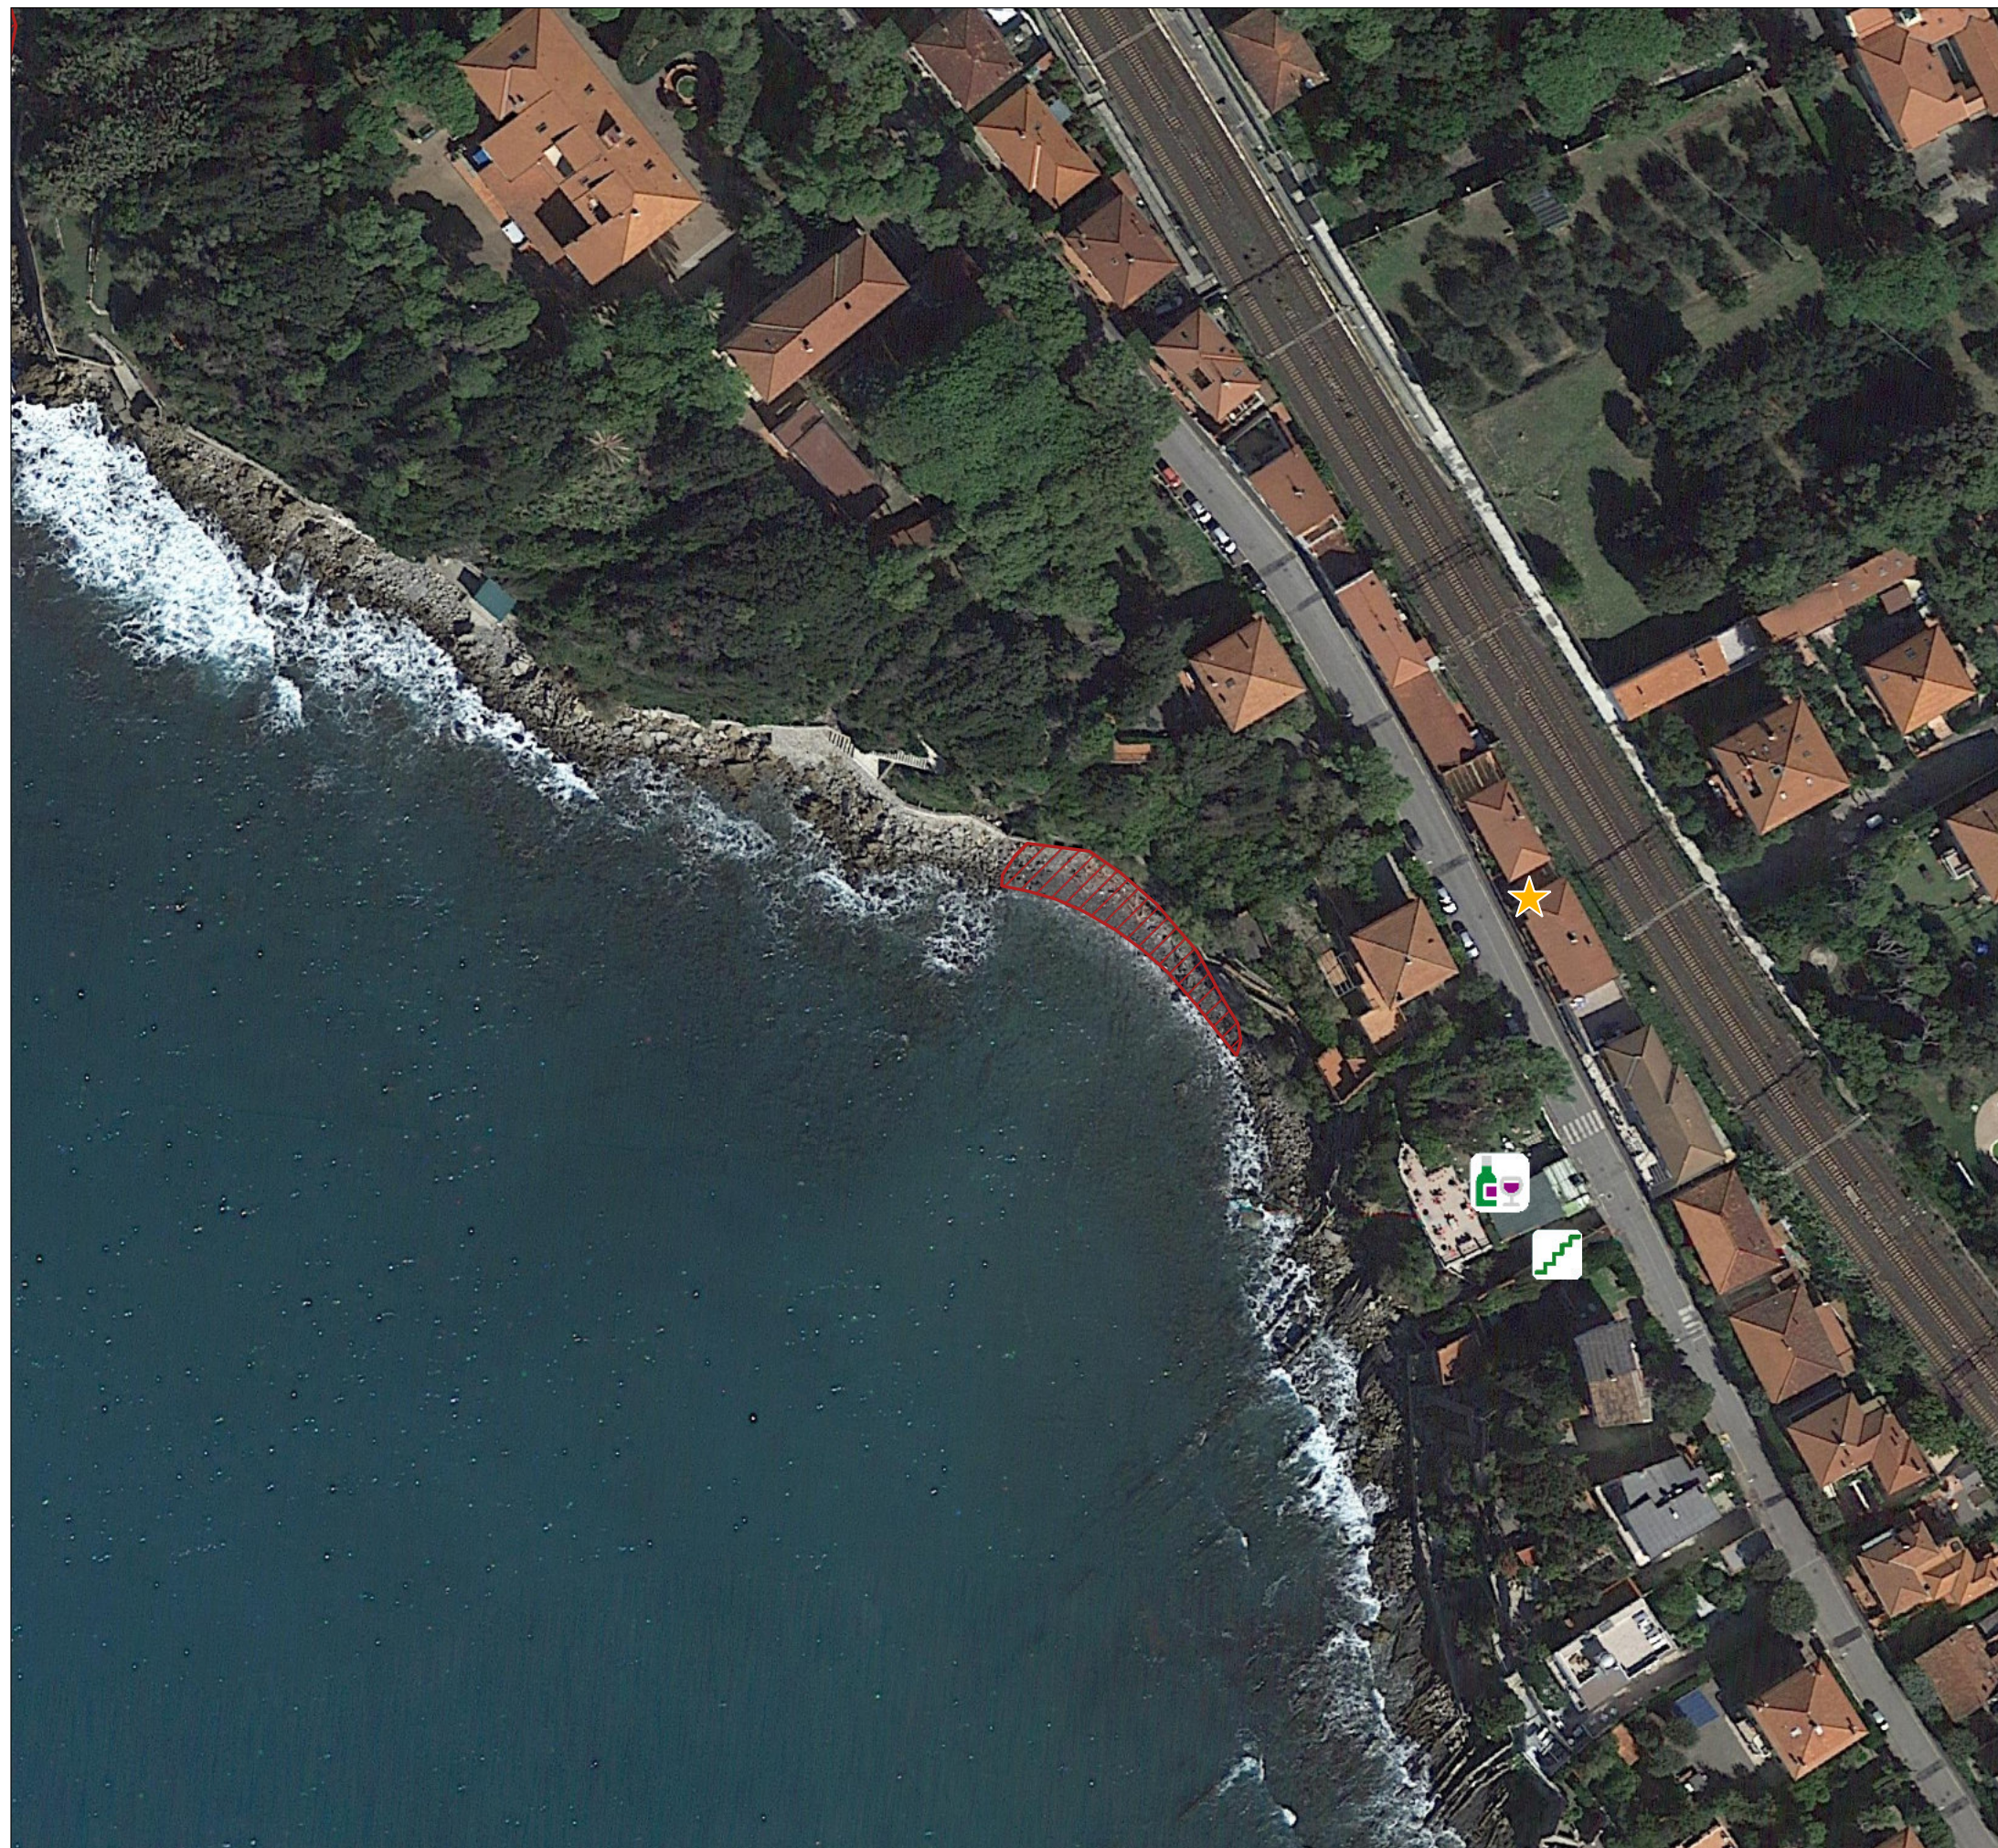
L'arenile è facilmente raggiungibile dalla strada che costeggia il mare, attraverso delle scalette di recente ristrutturazione. Il parcheggio è libero lungo la carreggiata. Sono presenti cestini per i rifiuti all'accesso. L'ambiente è naturale e offre una gradevole vista. La vicinanza della strada e della linea ferroviaria non hanno impatto sulla tranquillità dell'ambiente, essendo a ridosso della falesia che offre un'ottima schermatura. E' presente una zona terrazzata artificialmente nella parte sud, molto confortevole.

Non sono presenti servizi, né punti doccia né punti di rifornimento idrico. La parte a ridosso della falesia ha un'elevata pericolosità geomorfologica, sarebbero auspicabili interventi di messa in sicurezza. L'accesso alla parte di arenile è reso difficoltoso dal passaggio obbligato al di sotto della falesia pericolosa. L'accesso al mare è difficoltoso a causa della presenza di roccia affiorante nella parte a sud, mentre è agevole nel tratto di arenile a nord.

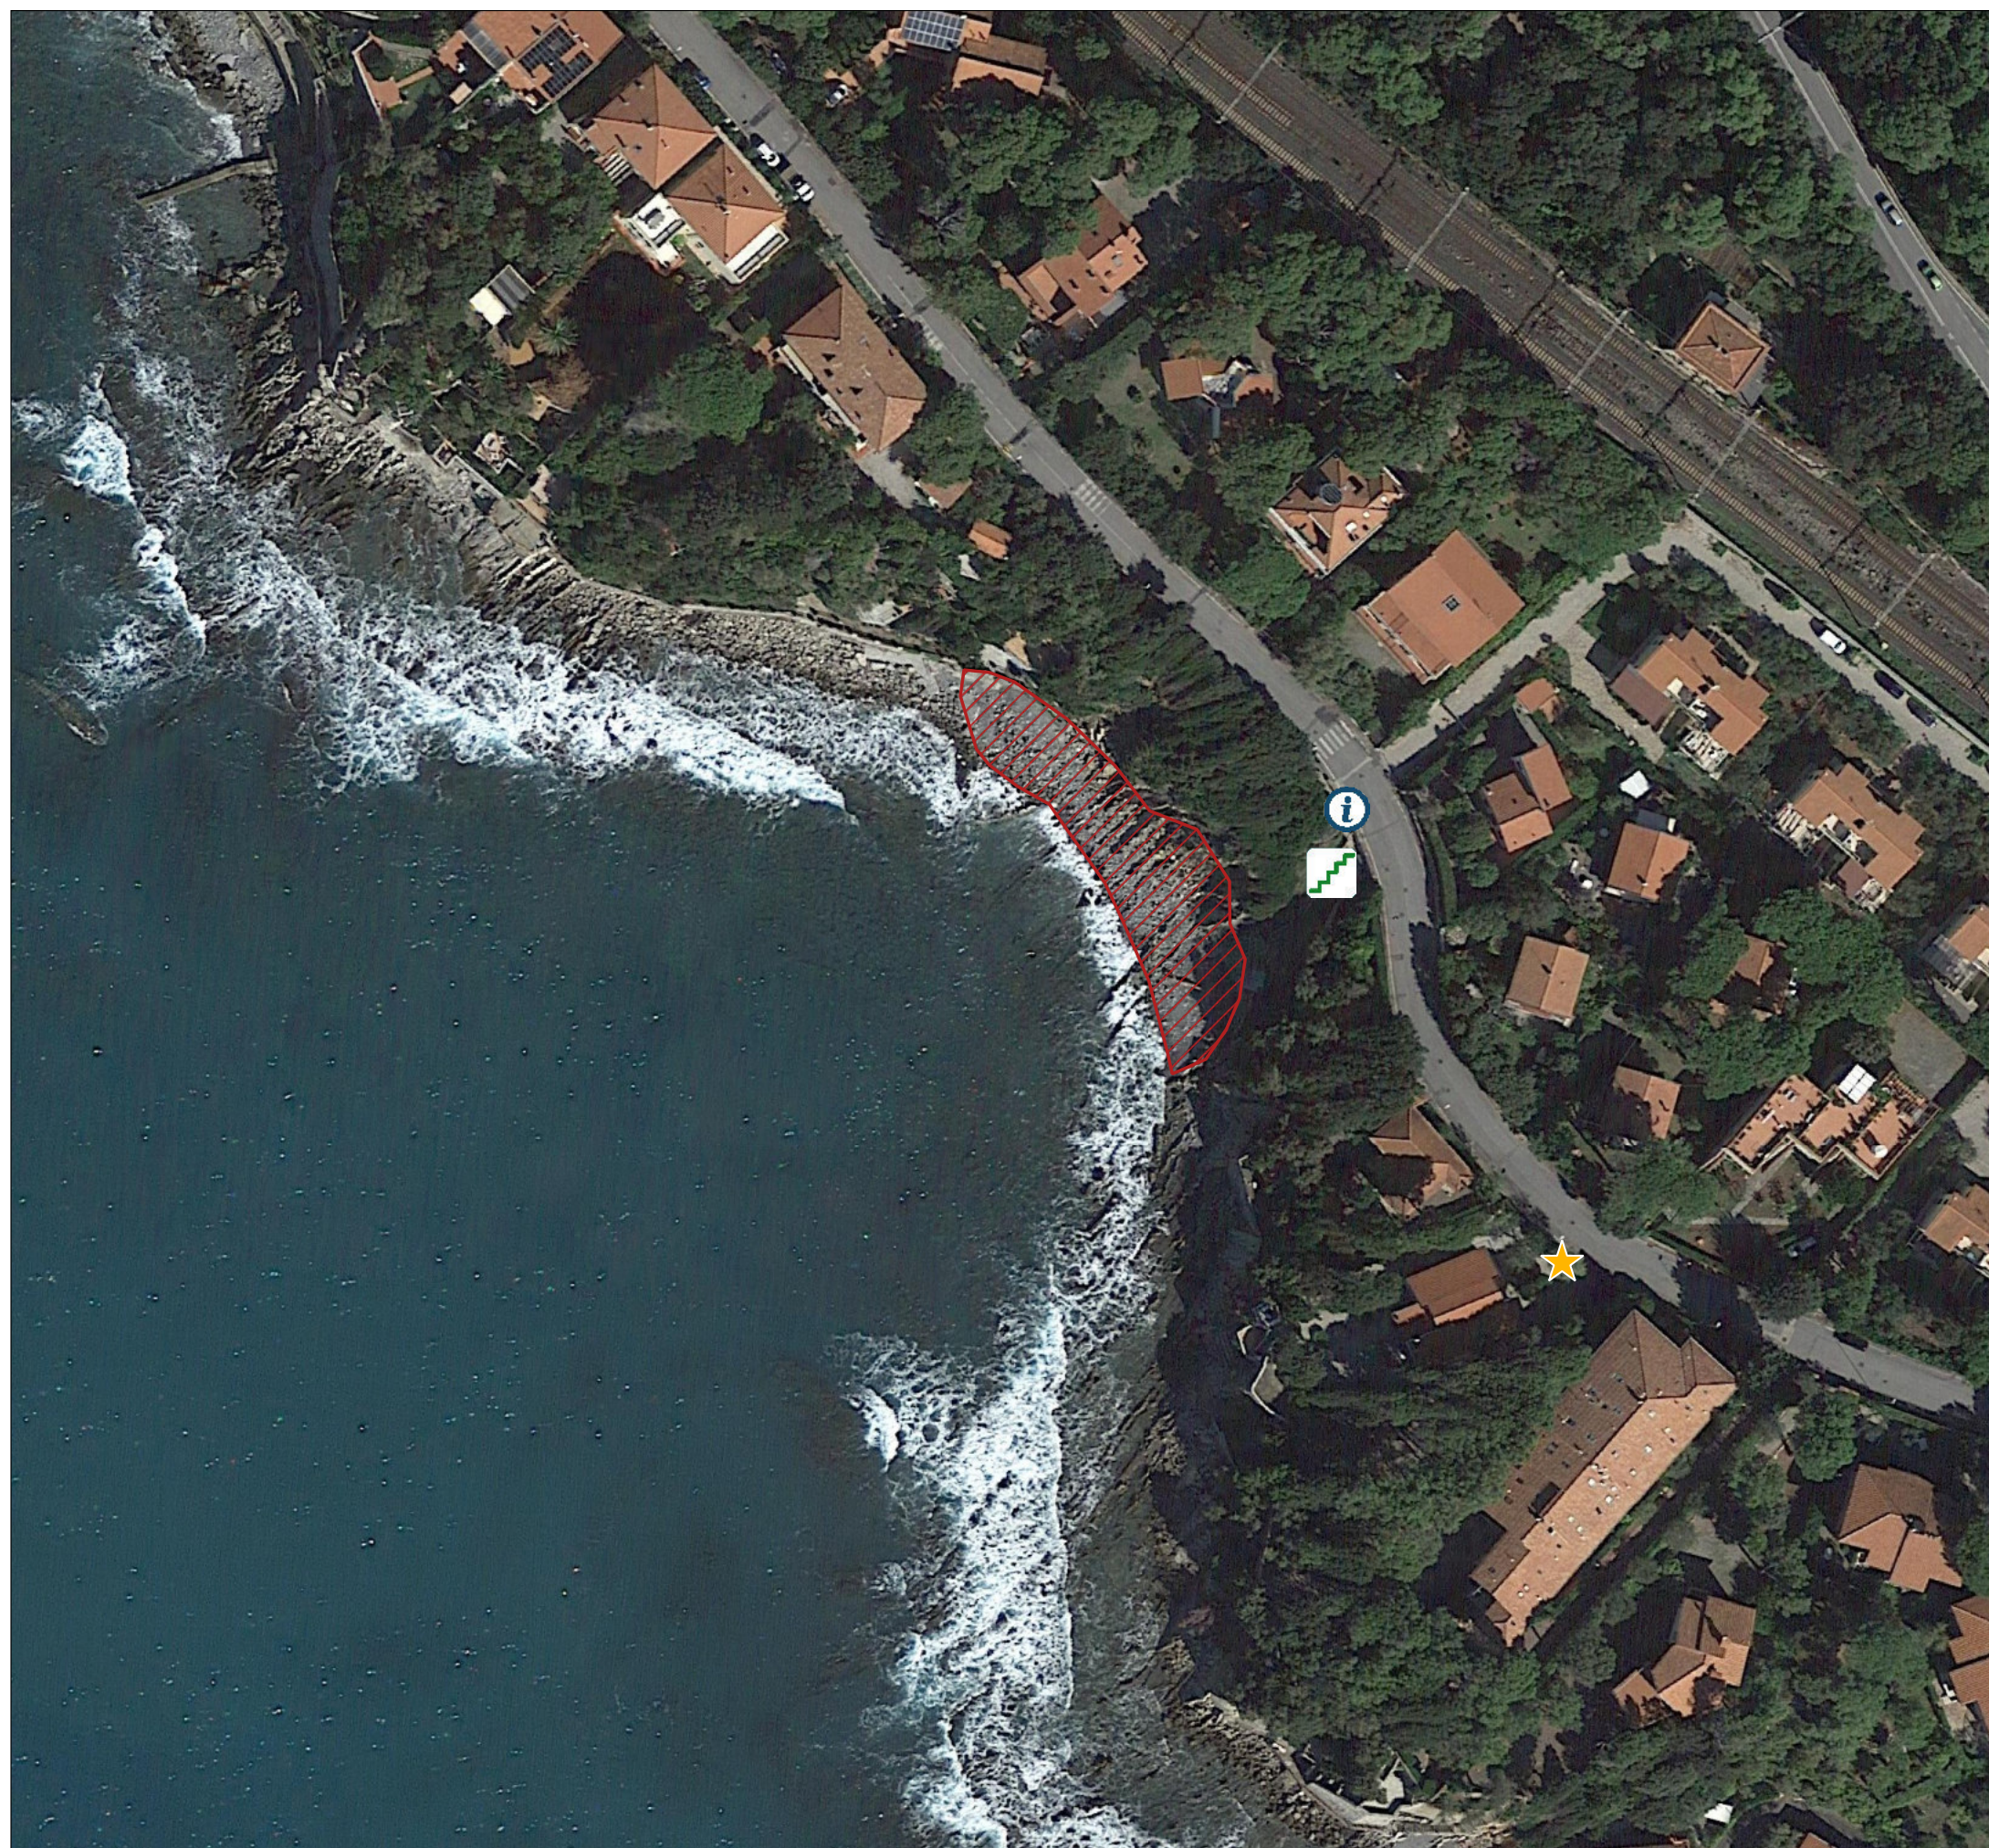
L'arenile è facilmente raggiungibile dalla strada che costeggia il mare, attraverso delle scalette di recente ristrutturazione. Il parcheggio è libero lungo la carreggiata. Sono presenti cestini per i rifiuti all'accesso. L'ambiente è naturale e offre una gradevole vista. La vicinanza della strada e della linea ferroviaria non hanno impatto sulla tranquillità dell'ambiente, essendo a ridosso della falesia che offre un'ottima schermatura. E' presente una zona terrazzata artificialmente nella parte sud, molto confortevole.

Non sono presenti servizi, né punti doccia né punti di rifornimento idrico. La parte a ridosso della falesia ha un'elevata pericolosità geomorfologica per cui lo spazio si restringe all'area antistante il mare. A causa della dimensione dei massi presenti il comfort è ridotto a piccole aree. L'accesso al mare è difficoltoso a causa della presenza di roccia affiorante. E' fondamentale la costante pulizia del cestino dei rifiuti presente all'accesso poiché sono presenti rifiuti lungo la scesa portati dal vento.
