Comune di Vinci

PIANO OPERATIVO

P.E.B.A. **Schede rilievo 1** **Sant'Ansano**

**SCHEDA RILIEVO
BARRIERE ARCHITETTONICHE**

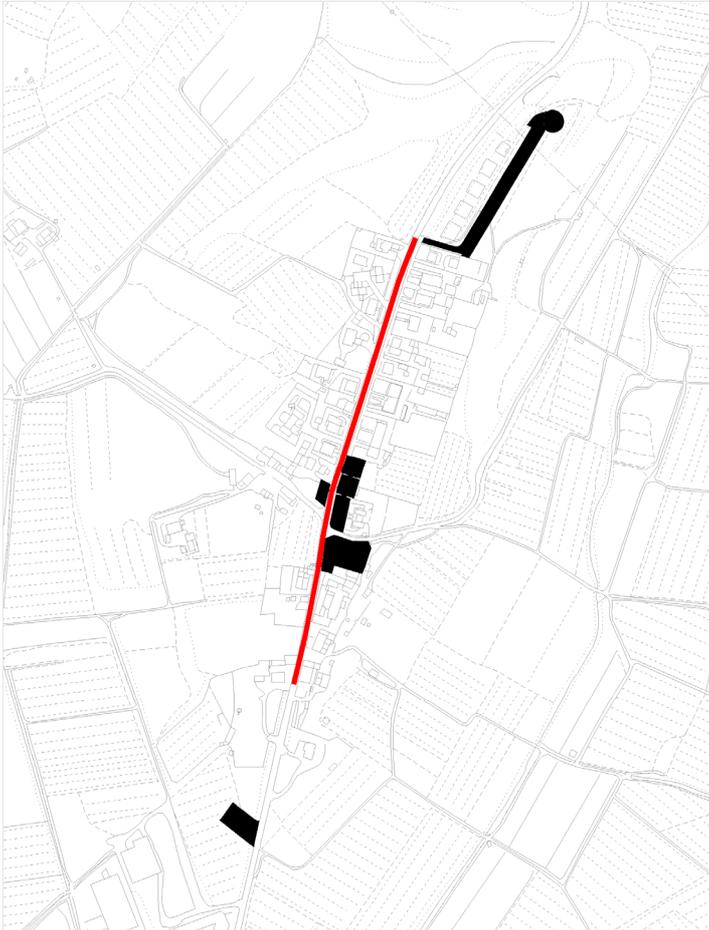
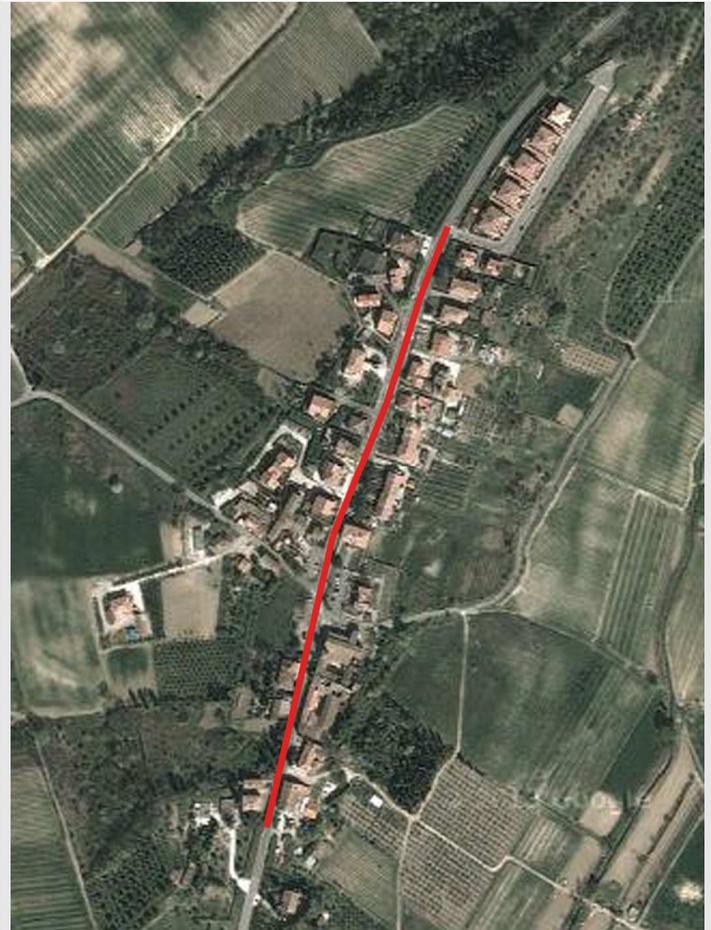
S1

Via Pietramarina

L'asse stradale è dotato di marciapiedi ed attraversamenti adeguati nella zona nord. Dalla Casa di Accoglienza verso sud i marciapiedi mancano. Mancano parcheggi riservati.

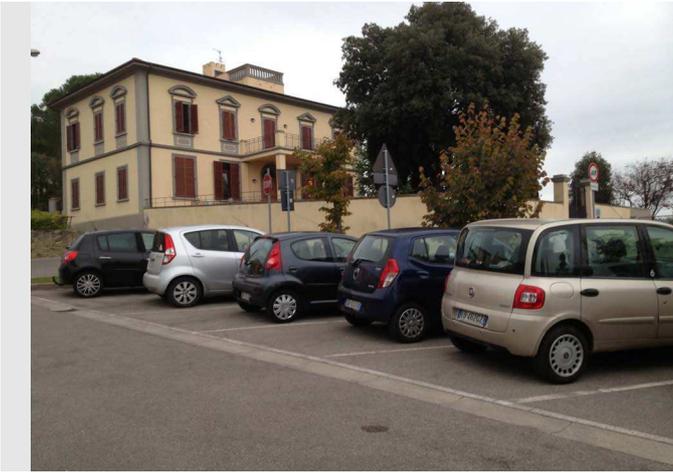
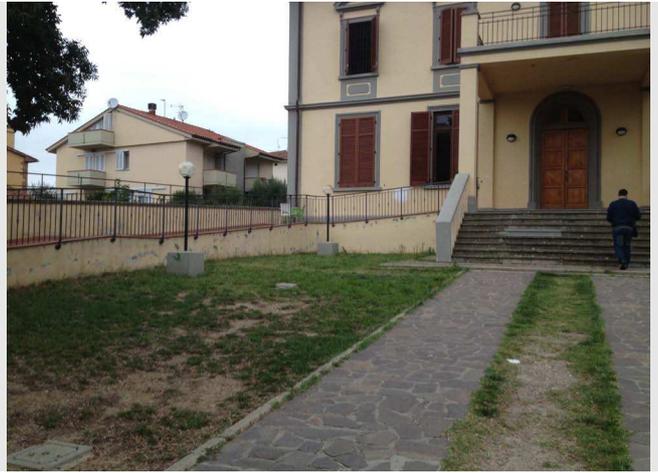
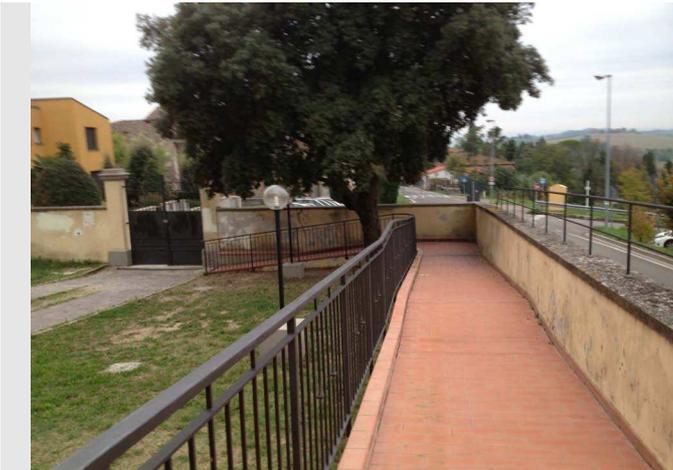
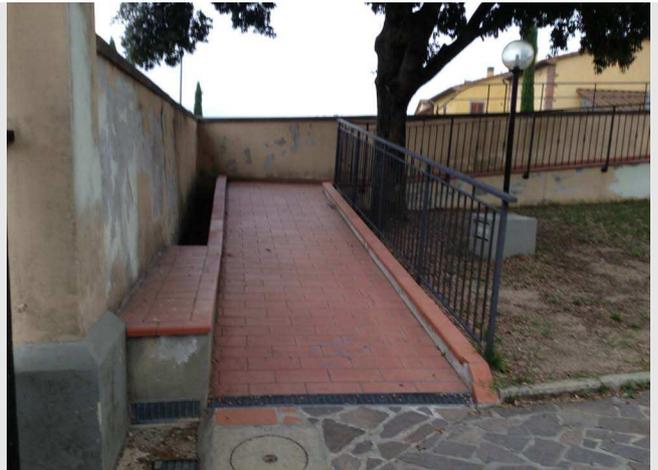
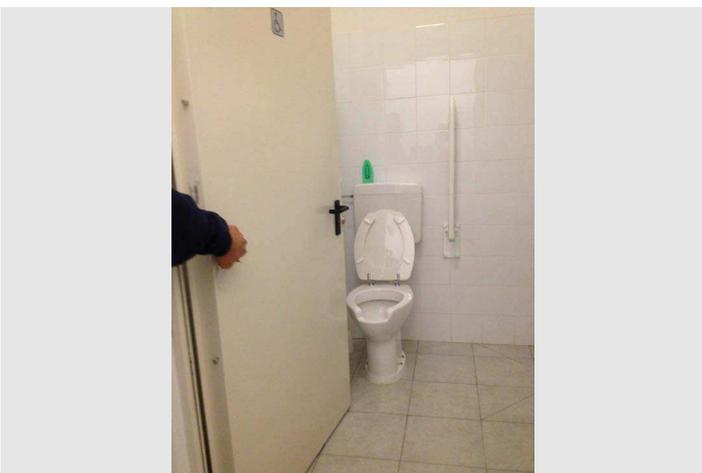
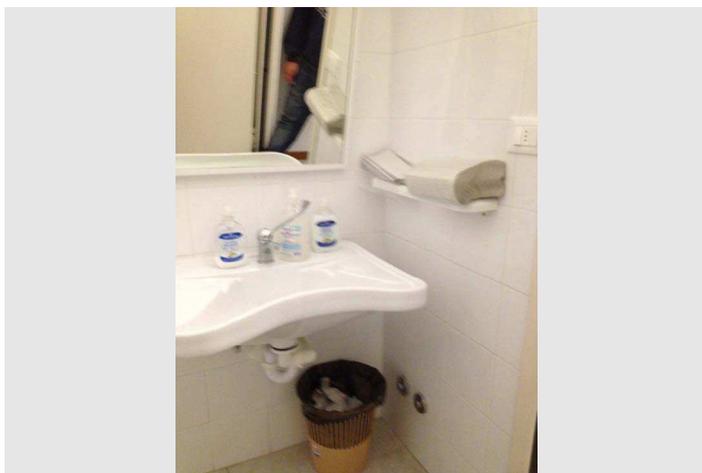
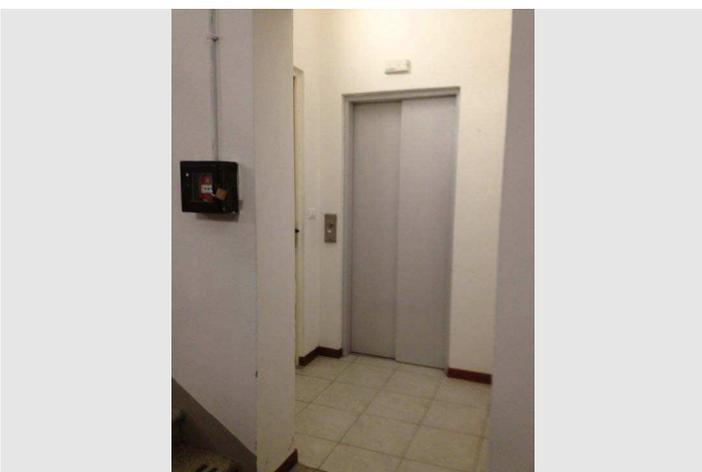
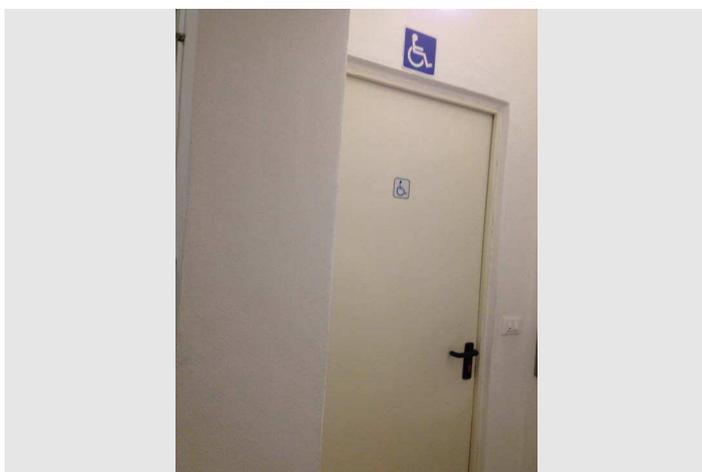
01

"La casa di Francesco e Chiara" Struttura di riabilitazione per minori

ELEMENTO	ACCESSIBILITA'	FATTIBILITA' DELL' INTERVENTO DI ADEGUAMENTO	
1 ACCESSO	<input checked="" type="checkbox"/> ACCESSIBILE	<input type="checkbox"/> FACILE	<input type="checkbox"/> DIFFICILE
	<input type="checkbox"/> NON ACCESSIBILE		
	<input type="checkbox"/> ACCESSIBILE NON A NORMA		
2 SUPERAMENTO DISLIVELLI	<input checked="" type="checkbox"/> ACCESSIBILE	<input type="checkbox"/> FACILE	<input type="checkbox"/> DIFFICILE
	<input type="checkbox"/> NON ACCESSIBILE		
	<input type="checkbox"/> ACCESSIBILE NON A NORMA		
3 PERCORSI E AMBIENTI	<input checked="" type="checkbox"/> ACCESSIBILE	<input type="checkbox"/> FACILE	<input type="checkbox"/> DIFFICILE
	<input type="checkbox"/> NON ACCESSIBILE		
	<input type="checkbox"/> ACCESSIBILE NON A NORMA		
4 SERVIZI IGIENICI	<input checked="" type="checkbox"/> ACCESSIBILE	<input type="checkbox"/> FACILE	<input type="checkbox"/> DIFFICILE
	<input type="checkbox"/> NON ACCESSIBILE

<input type="checkbox"/> ACCESSIBILE NON A NORMA		
VALUTAZIONE COMPLESSIVA	<input checked="" type="checkbox"/> ACCESSIBILE	<input type="checkbox"/> FACILE	<input type="checkbox"/> DIFFICILE
	<input type="checkbox"/> NON ACCESSIBILE		
	<input type="checkbox"/> ACCESSIBILE NON A NORMA

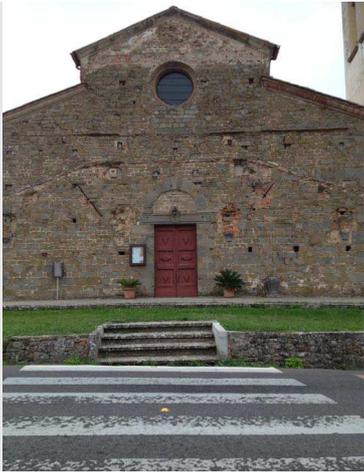
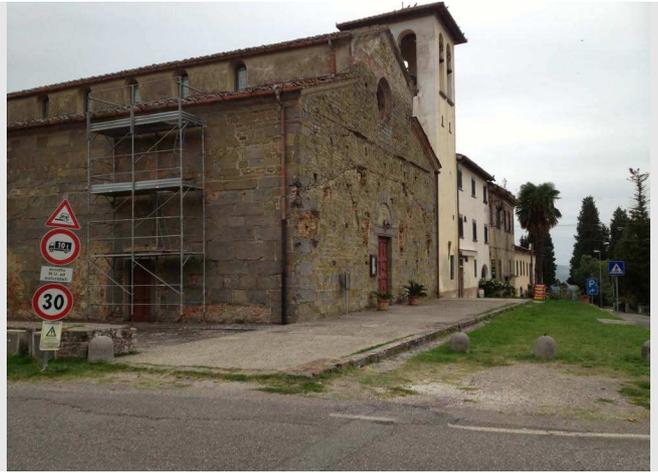
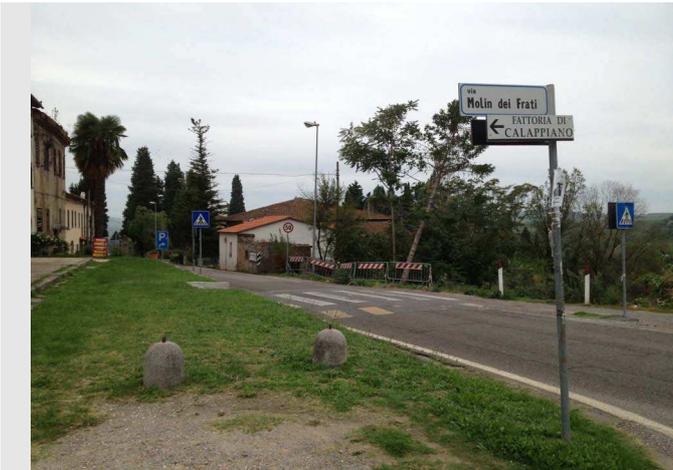
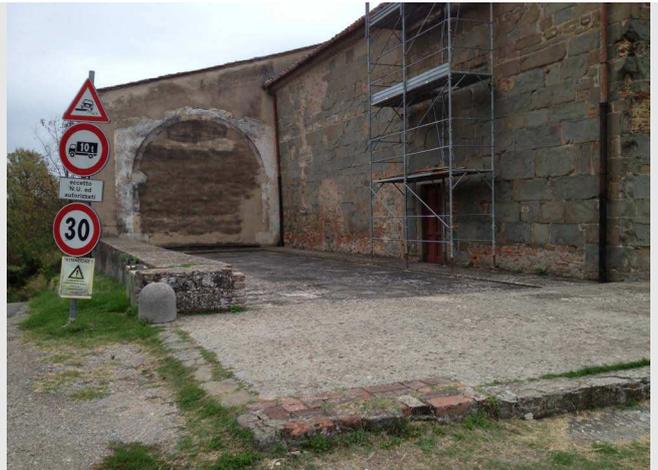
02

L'attraversamento pedonale porta a degli scalini. Percorso alternativo più accessibile dal parcheggio di via Molin dei Frati, ma privo di marciapiedi o percorsi protetti, oltre che di rampe adeguate.

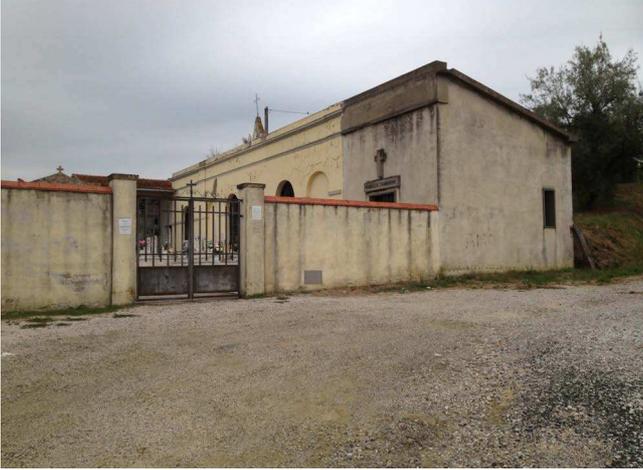
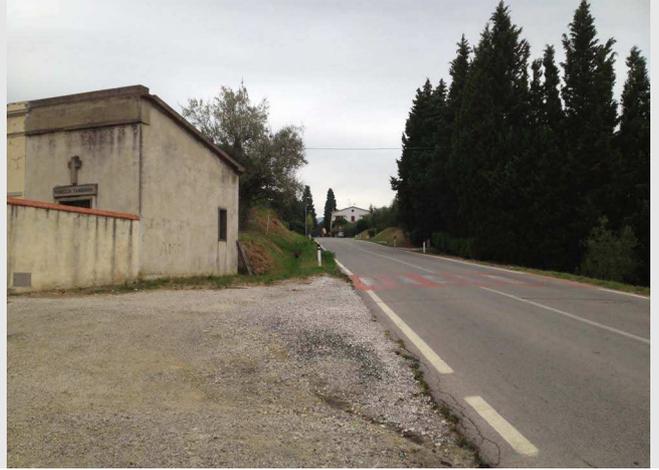
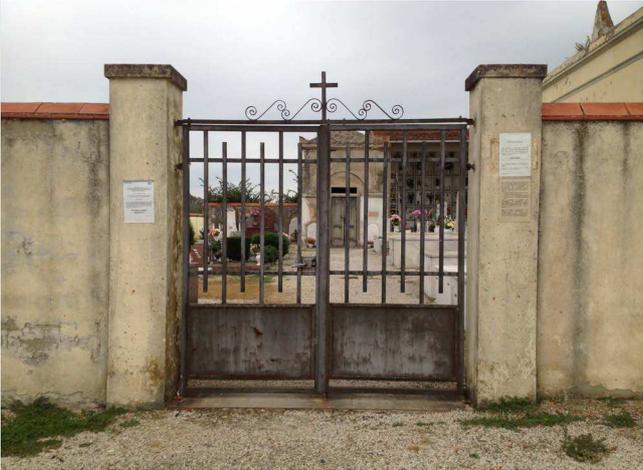
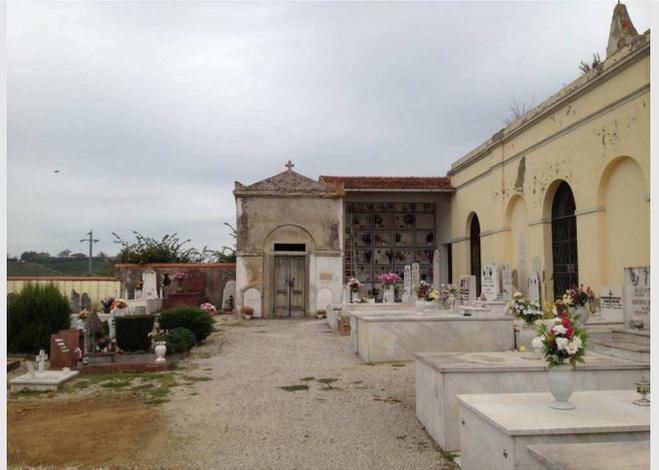
03

All'ingresso griglia con fessure larghe parallele al senso di percorrenza. Pavimentazione in brecciolino. Attraversamento pedonale non adeguato.

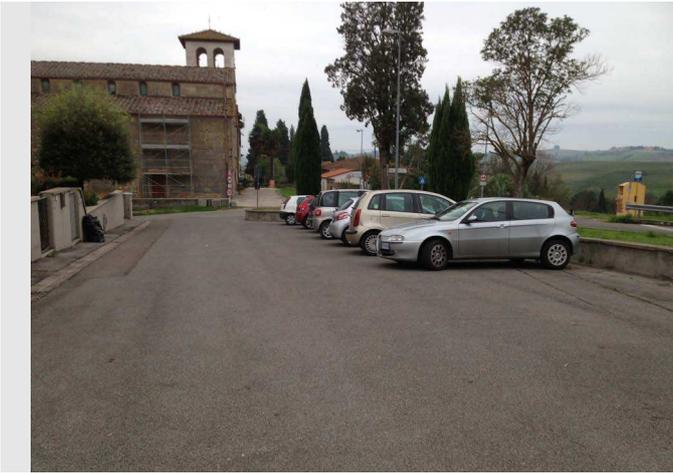
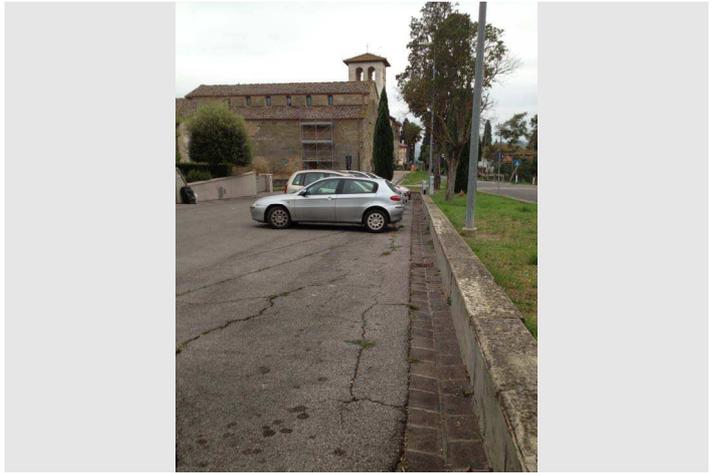
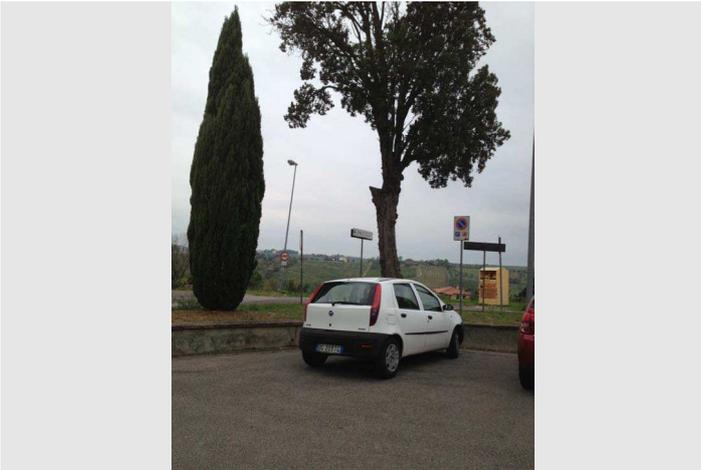
Parcheggio di via Molin dei Frati

5 PARCHEGGI RISERVATI	<input type="checkbox"/> ACCESSIBILE <input type="checkbox"/> NON ACCESSIBILE <input checked="" type="checkbox"/> ACCESSIBILE NON A NORMA	<input checked="" type="checkbox"/> FACILE	<input type="checkbox"/> DIFFICILE
6 ATTREZZATURE URBANE	<input type="checkbox"/> ACCESSIBILE <input type="checkbox"/> NON ACCESSIBILE <input type="checkbox"/> ACCESSIBILE NON A NORMA	<input type="checkbox"/> FACILE	<input type="checkbox"/> DIFFICILE
VALUTAZIONE COMPLESSIVA	<input type="checkbox"/> ACCESSIBILE <input type="checkbox"/> NON ACCESSIBILE <input checked="" type="checkbox"/> ACCESSIBILE NON A NORMA	<input checked="" type="checkbox"/> FACILE	<input type="checkbox"/> DIFFICILE

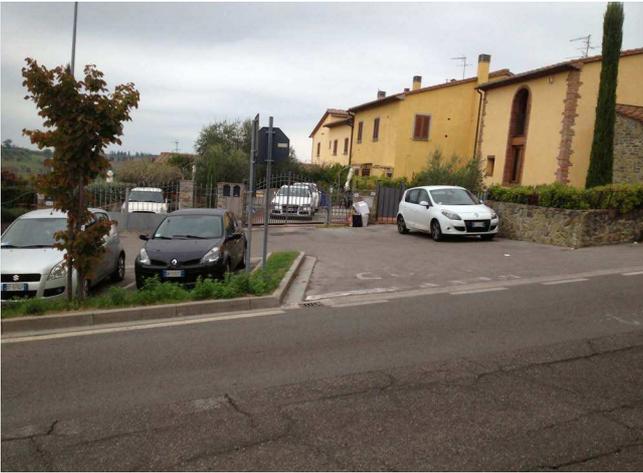
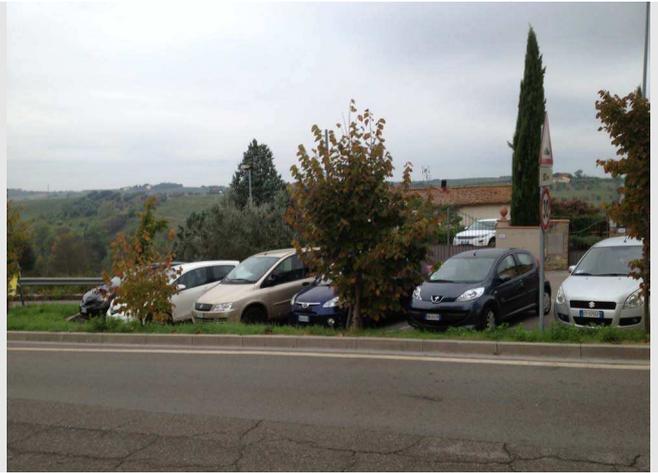
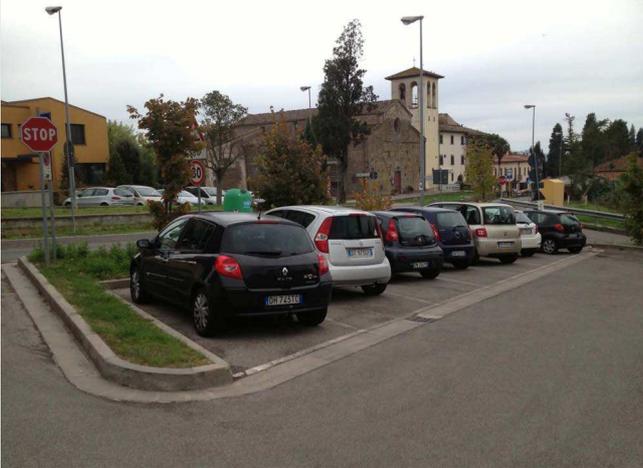
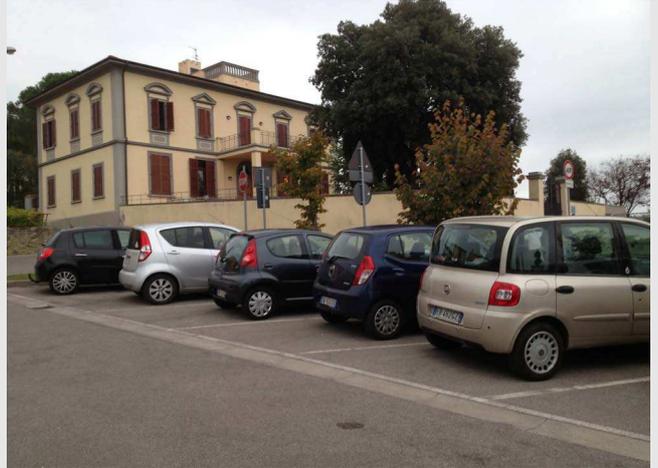
B

Parcheggio pubblico via Pietramarina angolo via di Sant' Ansano

5 PARCHEGGI RISERVATI	<input type="checkbox"/> ACCESSIBILE <input checked="" type="checkbox"/> NON ACCESSIBILE <input type="checkbox"/> ACCESSIBILE NON A NORMA	<input checked="" type="checkbox"/> FACILE	<input type="checkbox"/> DIFFICILE
6 ATTREZZATURE URBANE	<input checked="" type="checkbox"/> ACCESSIBILE <input type="checkbox"/> NON ACCESSIBILE <input type="checkbox"/> ACCESSIBILE NON A NORMA	<input type="checkbox"/> FACILE	<input type="checkbox"/> DIFFICILE
VALUTAZIONE COMPLESSIVA	<input type="checkbox"/> ACCESSIBILE <input type="checkbox"/> NON ACCESSIBILE <input checked="" type="checkbox"/> ACCESSIBILE NON A NORMA	<input checked="" type="checkbox"/> FACILE	<input type="checkbox"/> DIFFICILE

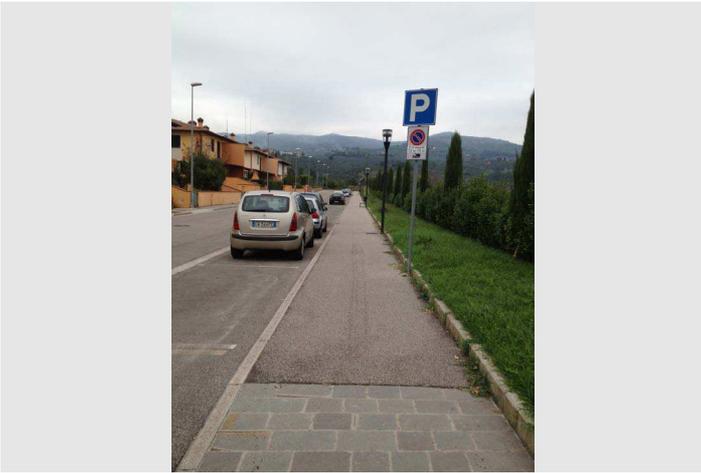
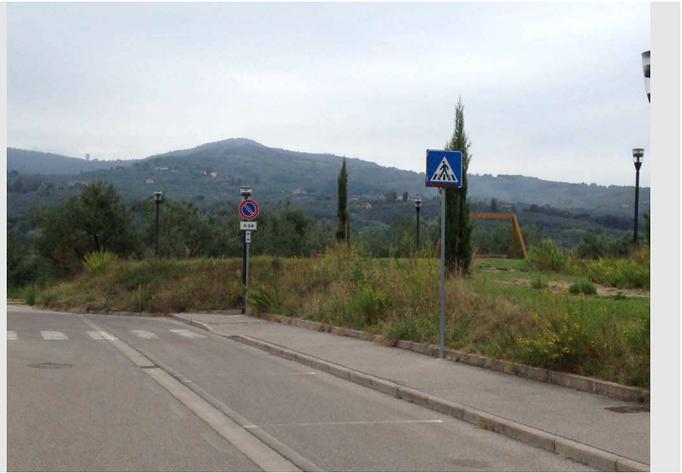
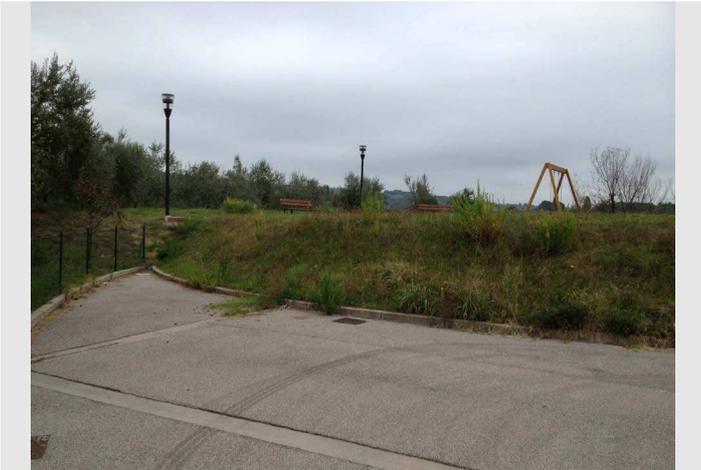
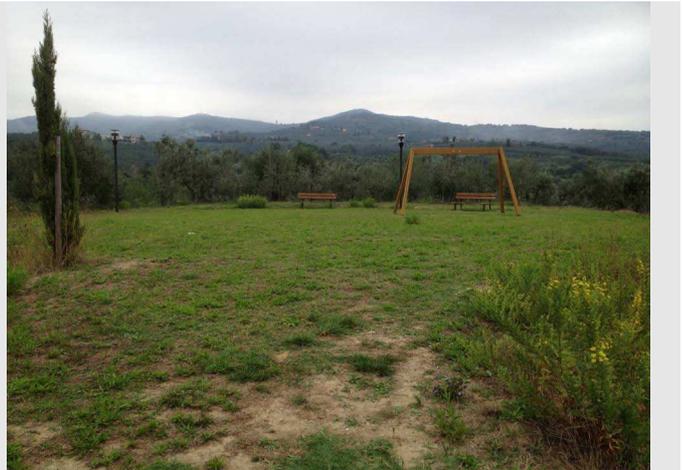
C

Parcheggio e percorso pedonale accessibili. Area verde inaccessibile.
